# Athugun á aðgengi

## Reykjavíkurborg Ráðhús

Reykjavík 2/6 2020

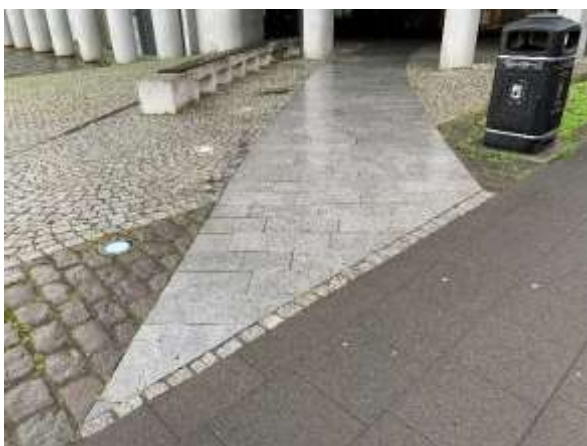
Mynd 1

Áður en inn er komið Tjarnargötumegin er ekki auðvelt að átta sig á leið að húsinu, það mætti bæta með einhverskonar merkingu á kanti, sjá mynd 1. Lýsing þyrfti að vera betri undir skyggninu, sjá mynd 2.

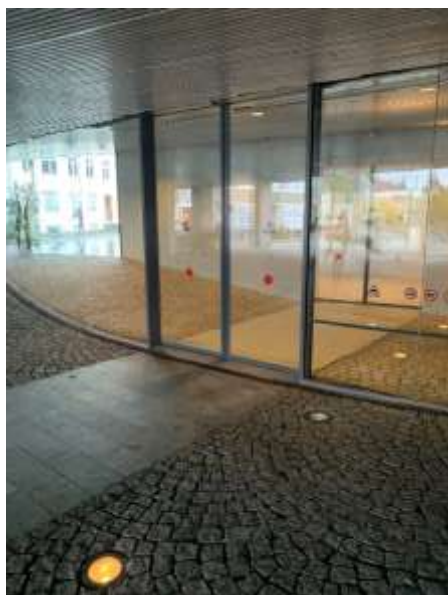
Mynd 3

Merkingar á glerhurðum þyrftu almennt að vera auðsýnilegri. Doppurnar eru of litlar og sumstaðar aðeins í hæð barna, þyrftu líka að vera í hæð fullorðinna, sjá mynd 3.

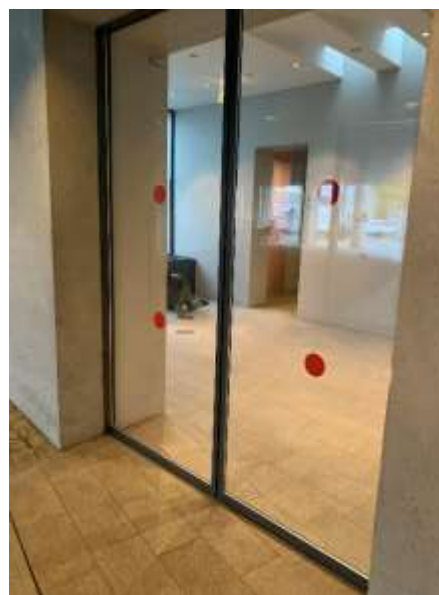
Mynd 4 sem tekin er í forstofu sýnir fullnægjandi merkingar nema hvað doppurnar mættu vera stærri.

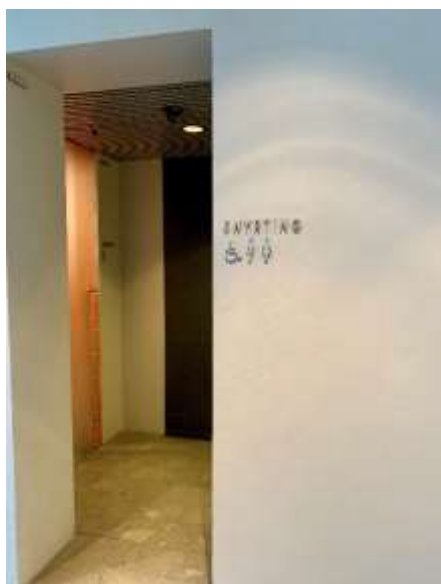
Mynd 5

Merkingar á salernum sjást mjög illa þar sem stafirnir eru samlitir veggnum, sjá mynd 5. Benda má á að mismunandi litur er á merkingum í húsinu, sjá mynd 6 og 7 en þar eru skýrari litaandstæður en bilið mætti vera meira á milli bókstafa við mötuneytið.

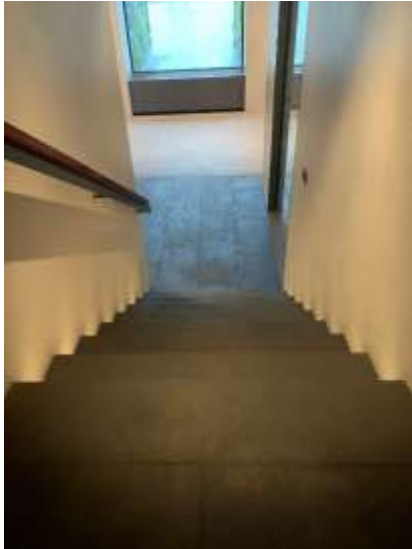
Allir stigar eru svartir og mælum við með að merkja a.m.k efsta og neðsta þrep í hverjum stigapalli með afgerandi lit, sjá mynd 8 og 9.

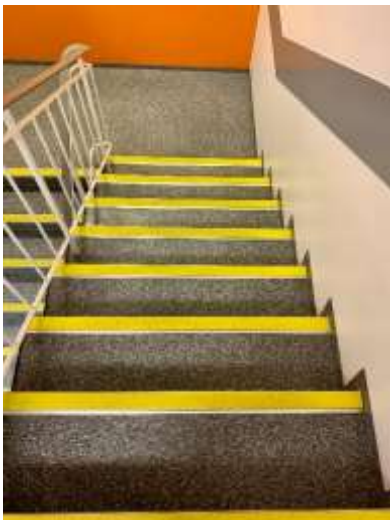
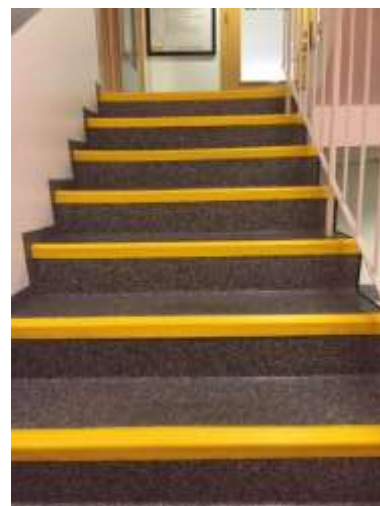
Dæmi um tröppur sem allar eru merktar með afgerandi hætti má sjá á myndum 10 og 11. Þessar tröppur eru í húsi Blindrafélagsins en aðgengisfulltrúi Blindrafélagsins, Hlynur Þór Agnarsson, getur veitt frekari upplýsingar ef þess er óskað.

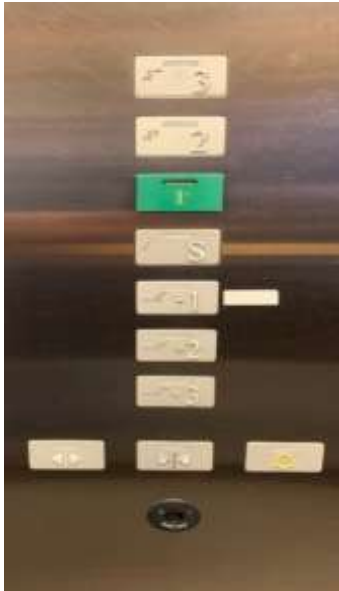
Mynd 12

Það eru mismunandi merkingar í lyftum í húsinu. Á einum stað er punktaletur sem er gott en þar eru tölustafirnir hins vegar samlitir bakgrunni sem þyrfti að skerpa á. Í öðrum lyftum gildir það sama um að skerpa lit á tölustöfum, sjá mynd 12. Í öðrum lyftum er ekki punktaletur sem þarft væri að bæta úr, sjá mynd 13.

Fyrir framan lyftur þyrfa að bæta við merkingum til að þær séu sýnilegri.

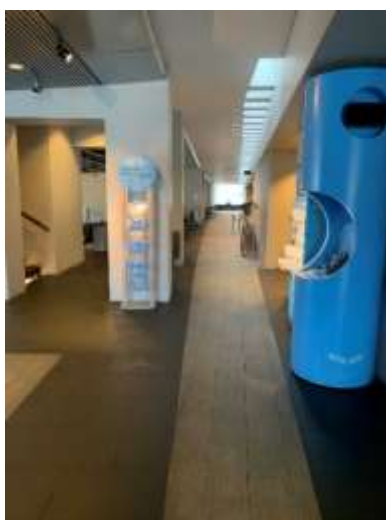
Mynd 14

Þegar inn er komið brúarmegin þá virkar flísagangurinn sem nokkurs konar leiðarlína í gegnum alla hæðina og góð kennileiti sem felast í þessu bláu hlutum sem eru við veggina, sjá mynd 14.
