Úttekt á undirgöngum Reykjavíkur

Mannréttinda- og lýðræðisskrifstofa október 2021

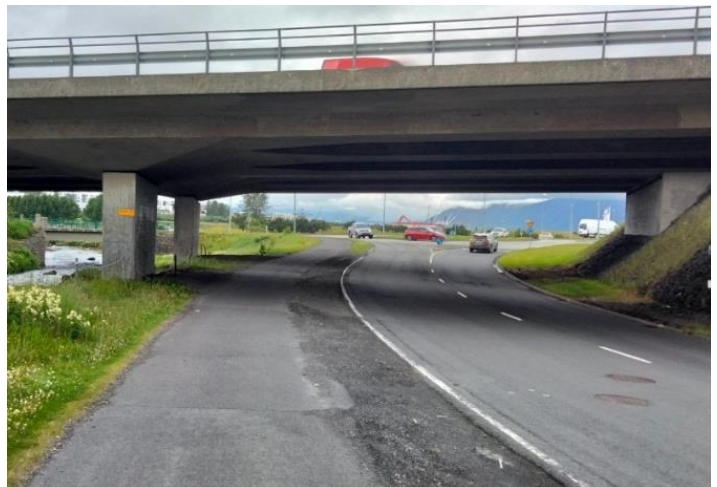
Vesturlandsvegur við Sævarhöfða.

Ómerkt göng. Engin lýsing er í göngunum nema ein pera. Þau eru aðgengileg. Sést í gegnum göngin og vel sýnilegt inn í þau beggja vegna. Lýsing er við strætóskýli skammt frá.

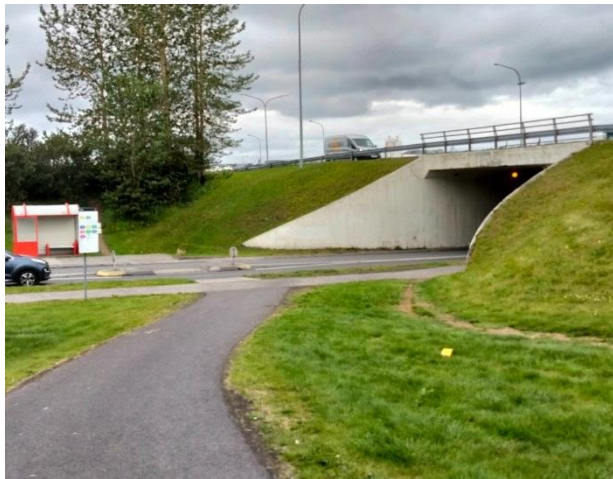
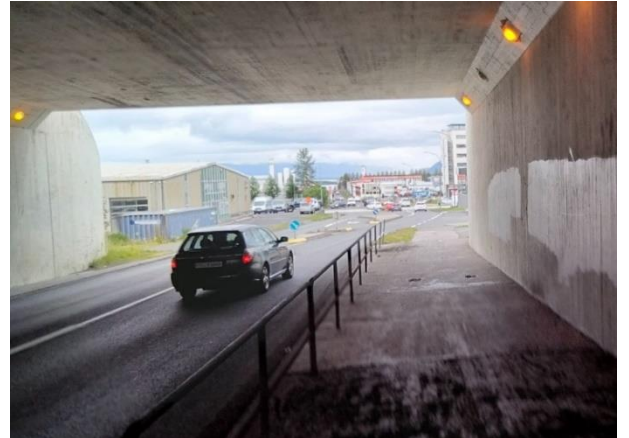
Vesturlandsvegur við Breiðhöfða.

Ómerkt göng. Gangandi/hjólandi fara gangstétt en einnig liggur umferðargata í gegnum göngin.

Lýsing í göngunum er góð en töluvert af ónýtum perum. Sést í gegnum göngin og aðgengi að strætóstöðvum beggja vegna gott. Ekki er önnur götupverun.

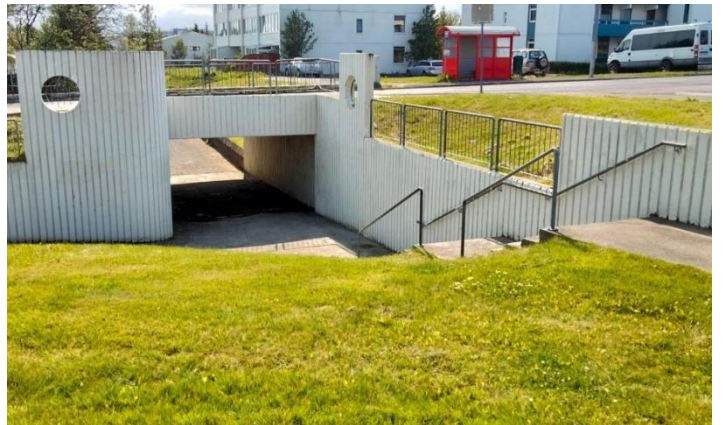
Undir Suðurhóla.

Lýsing er í göngunum og þau eru aðgengileg.

Ekki er önnur götuþverun. Sést í gegnum göngin og hægt er að sjá í göngin frá íbúðunum beggja vegna við.

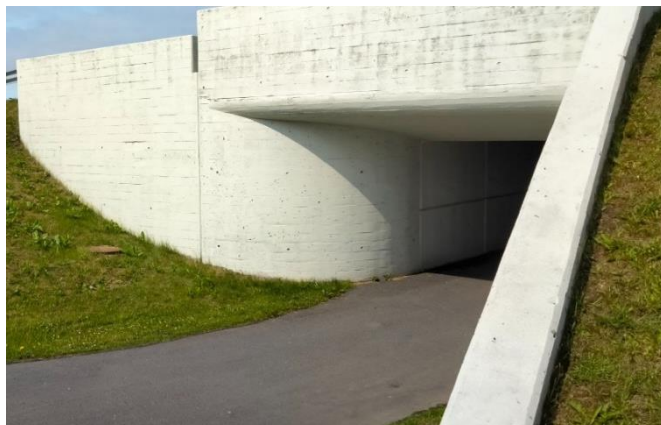
Undir Breiðholtsbraut við Mjódd.

Lýsing er í göngunum og eru þau aðgengileg. Ekki er önnur götuþverun. Sést í gegnum göngin og eru göngin sýnileg úr fjarlægð beggja megin frá.

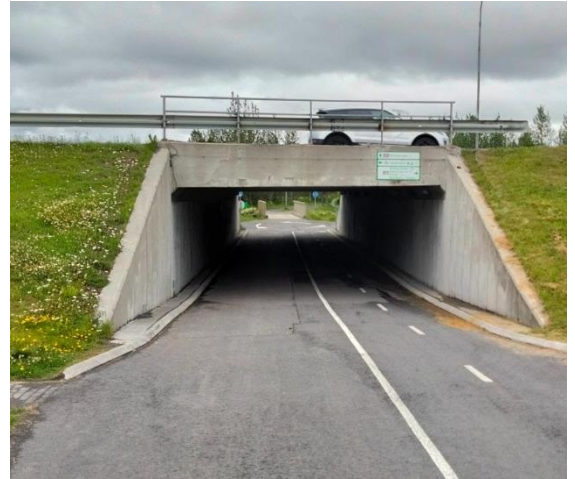
Undir Reykjanesbraut við Stjörnugróf.

Merkt göng. Lýsing er í göngunum. Ekki er önnur götupverun. Sést í gegnum göngin og hægt er að sjá í göngin beggja megin frá en göngin eru ekki aðgengileg. Þau eru tvískipt, öðrum megin er hjólreiðastígur og hinum megin göngustígur.

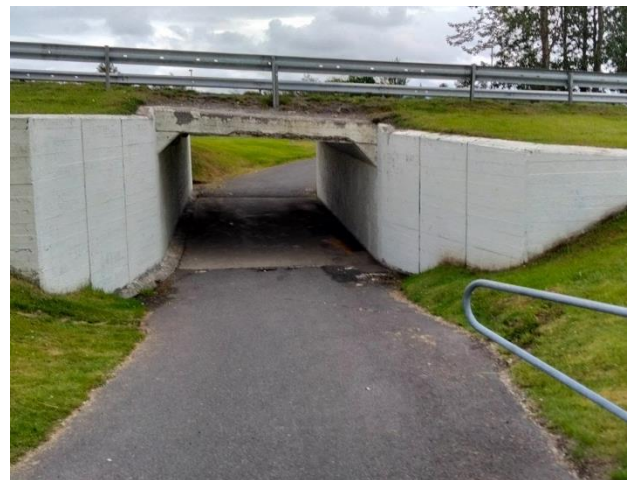
Höfðabakki við Árbæjarsafn.

Ómerkt göng. Lýsing er í göngunum. Brött brekka hvoru megin við göngin sem takmarkar aðgengi. Ekki er önnur götupverun. Göngin sjást ekki frá götu og nágrenni.

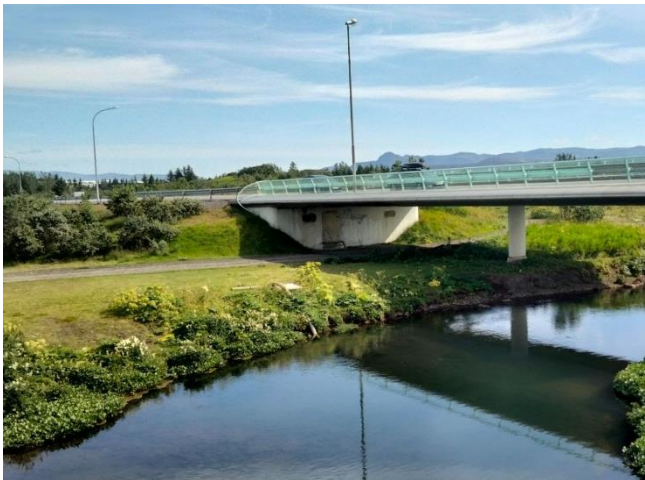
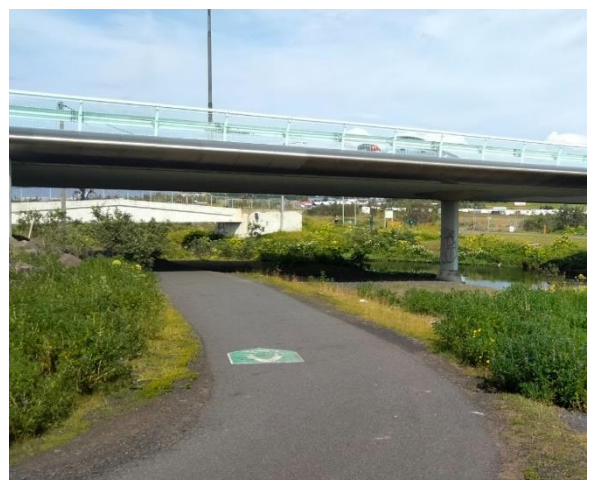
Undir Breiðholtsbraut við Elliðaár.

Ómerkt göng. Engin lýsing er í göngunum. Sést í gegnum göngin og þau sjást hvoru megin frá.

Möl austan megin við ána í göngunum sem getur reynst fólki erfitt hvað aðgengi varðar.

Aðgengið er svo betra hinum megin, vestan megin við. Ekki er önnur götubverun.

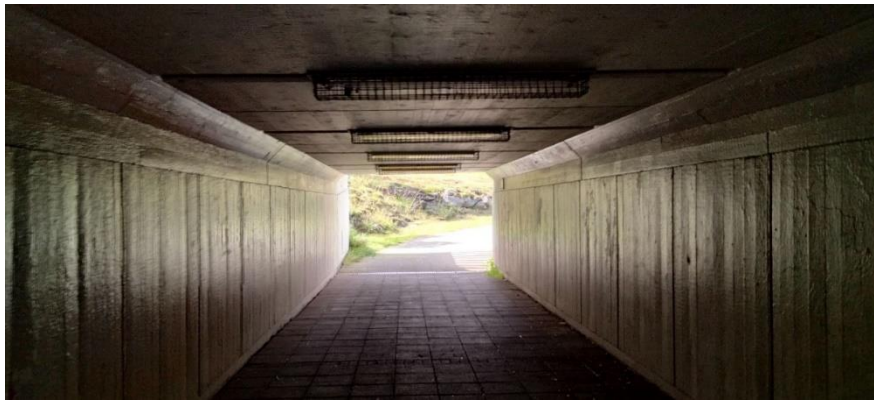
Undir Reykjanesbraut við Mjódd.

Göng eru merkt vestan megin. Lýsing er í göngunum. Aðgengi er takmarkað þar sem brött brekka er vestan megin. Ekki er önnur götuþverun. Erfitt er að sjá í göngin hvoru megin frá.

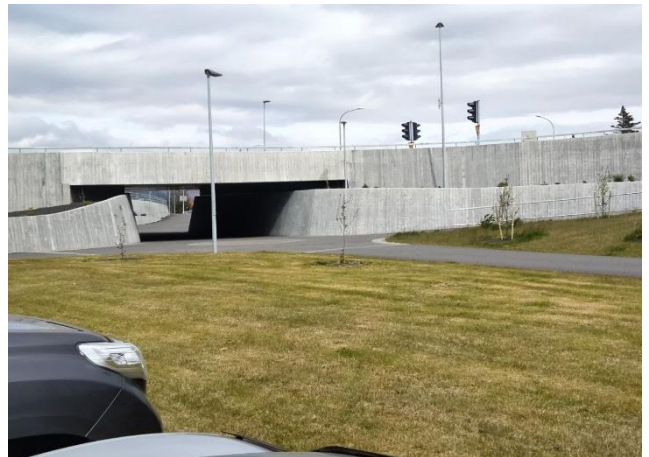
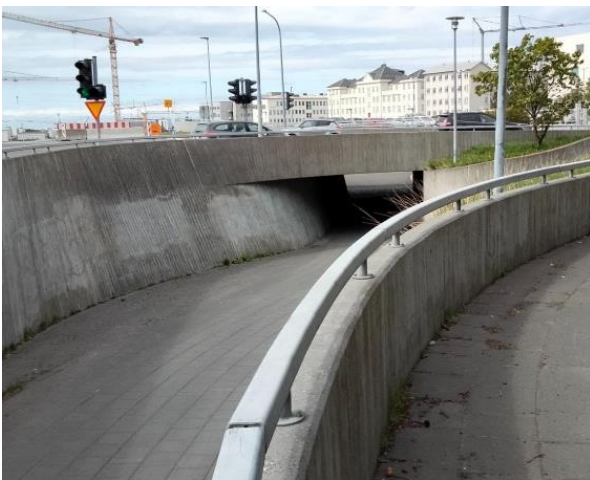
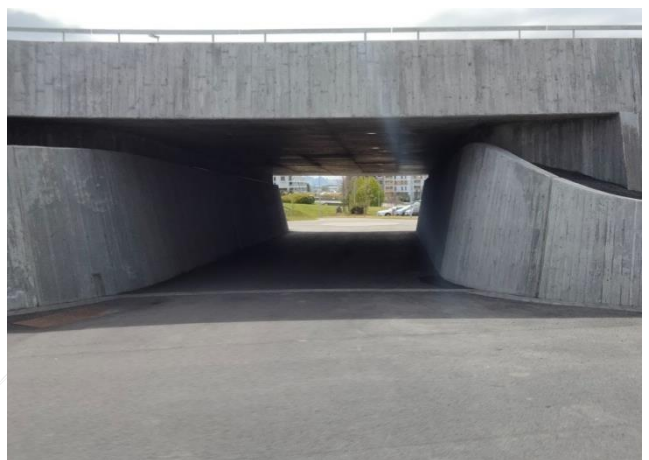
Undir Snorrabraut.

Gott aðgengi og göng sýnileg að utan frá bílastæði sjúkrahúss frá suðri, Snorrabraut frá norðri og Gunnarsbraut frá austri. Göng eru T-laga og illa sést fyrir horn en hornin eru aflíðandi.

Ekki var kveikt á ljósum undir Snorrabraut.

Næsta gangbraut yfir Snorrabraut er við gatnamót við Eiríksgötu.

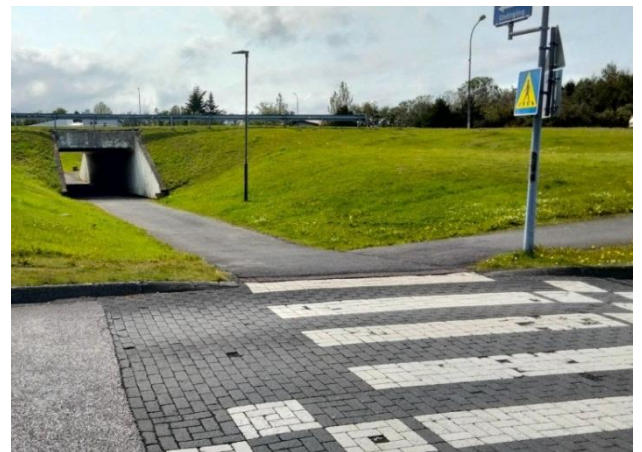
Undir Breiðholtsbraut við Arnarbakka.
Lýsing er í göngunum og þau aðgengileg. Ekki önnur
götupverun. Sýnileiki takmarkaður frá götu og nágrenni.

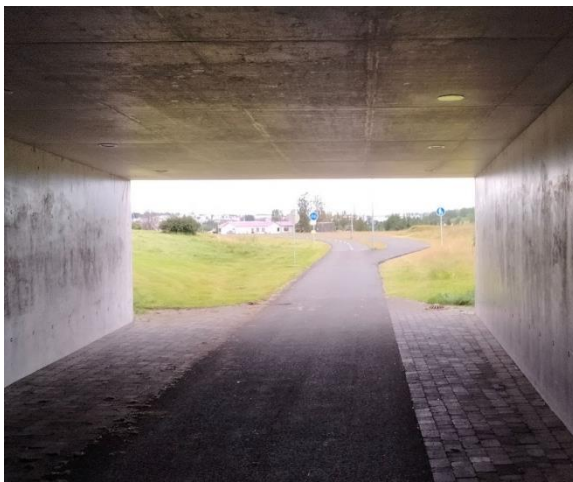
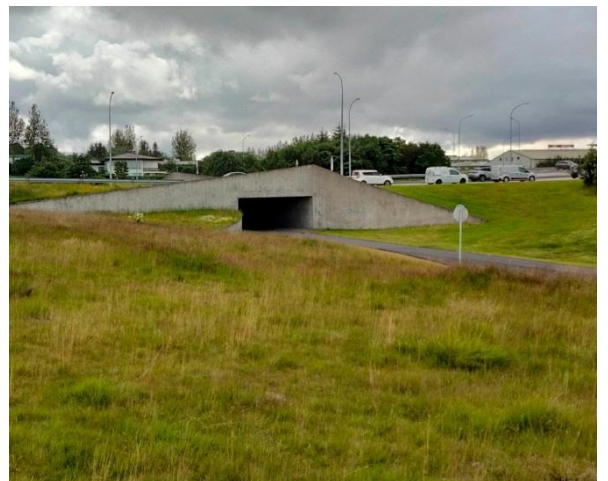
Stekkjarbakki við Grænastekk.
Ómerkt göng en stór og sýnileg. Lýsing er í göngunum. Göngin eru aðgengileg. Ekki er önnur
götupverun. Göngin sjást vel úr fjarlægð.

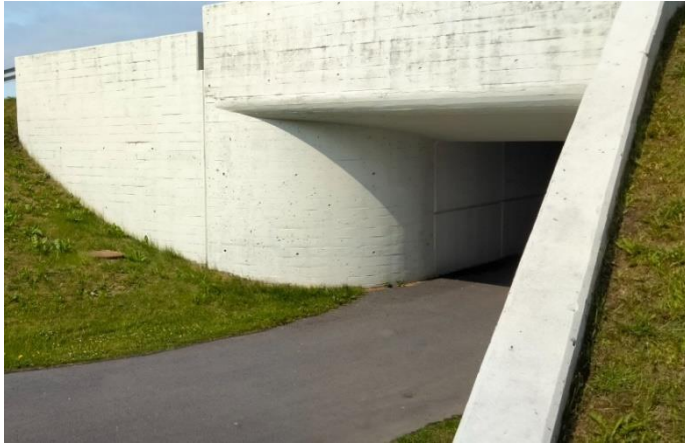
Undir Breiðholtsbraut við Mjódd.

Lýsing er í göngunum og eru þau aðgengileg. Ekki er önnur götuþverun. Sést í gegnum göngin og eru göngin sýnileg úr fjarlægð beggja megin frá.

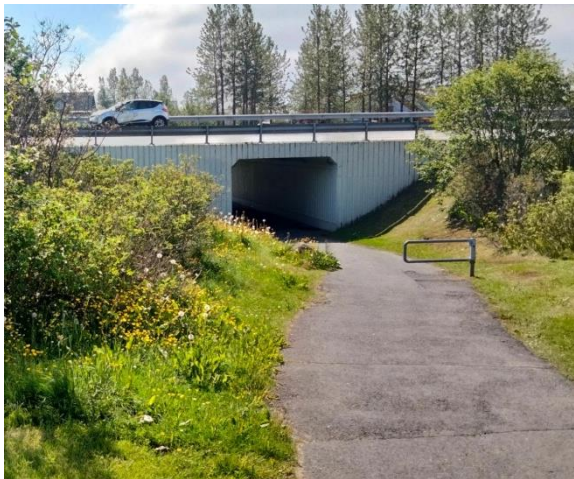
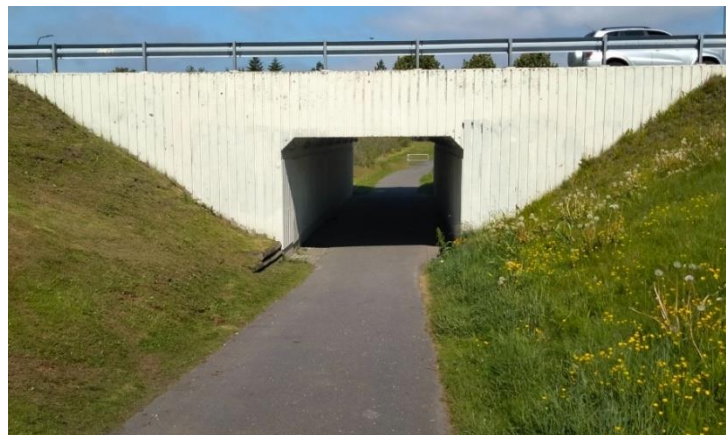
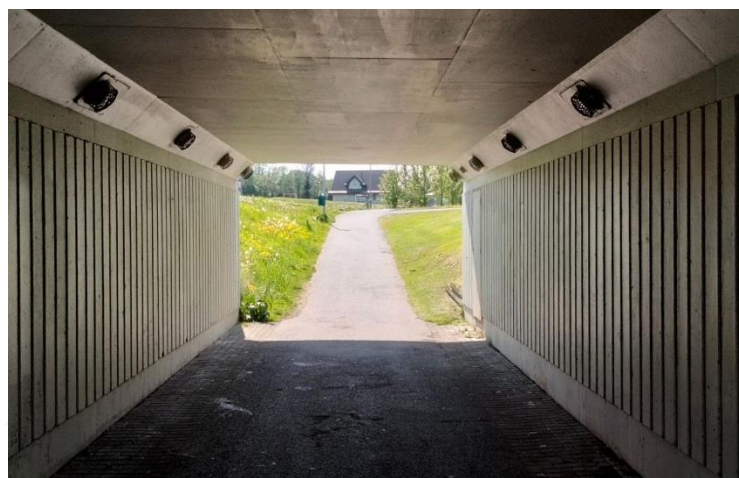
Breiðholtsbraut við Suðurfell.

Göngin eru ómerkt og því ekki sýnileg. Lýsing er í göngunum. Aðgengi er takmarkað þar sem brött brekka er sitt hvoru megin við göngin.

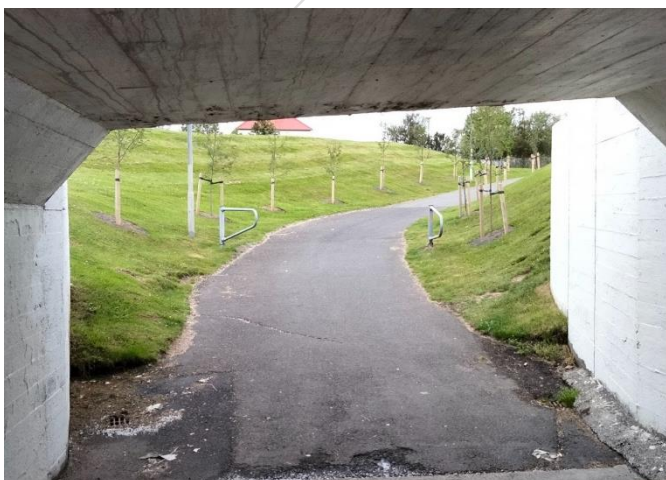
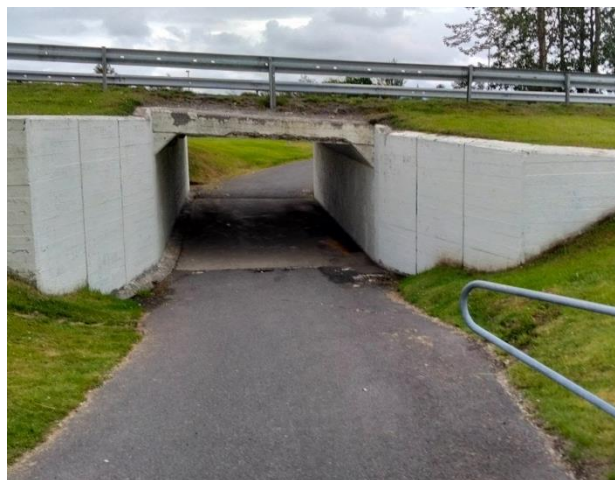
Höfðabakki við Árbæjarsafn.

Ómerkt göng. Lýsing er í göngunum. Brött brekka hvoru megin við göngin sem takmarkar aðgengi. Ekki er önnur götubverun. Göngin sjást ekki frá götu og nágrenni.

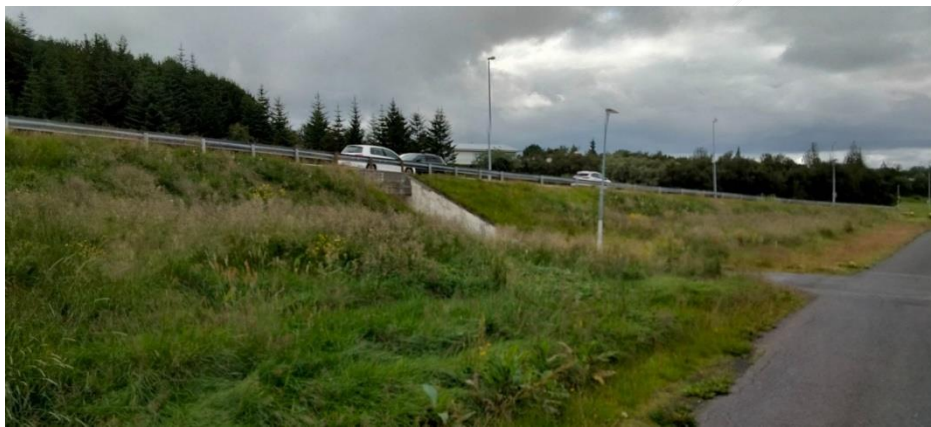
Stekkjarkakki við Urðarstekk.

Ómerkt göng. Engin lýsing er í göngunum. Þau eru aðgengileg varðandi gangstíg en ekki fyrir fólk með bága sjón sökum skorts á lýsingu. Sést í gegnum göngin en þau ósýnileg frá götu og nágrenni. Ekki er önnur götupverun.

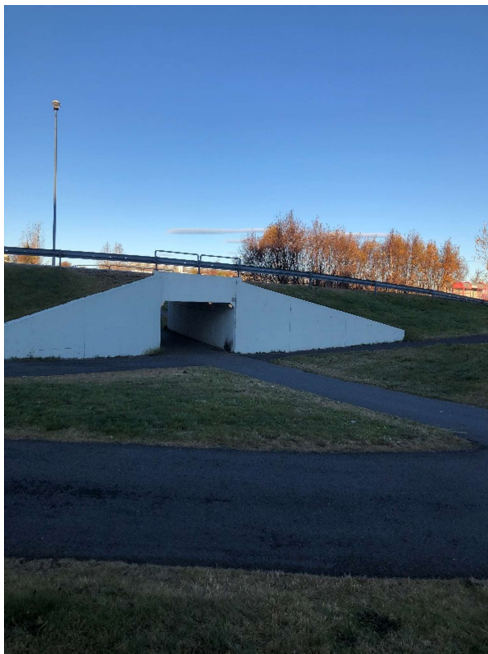
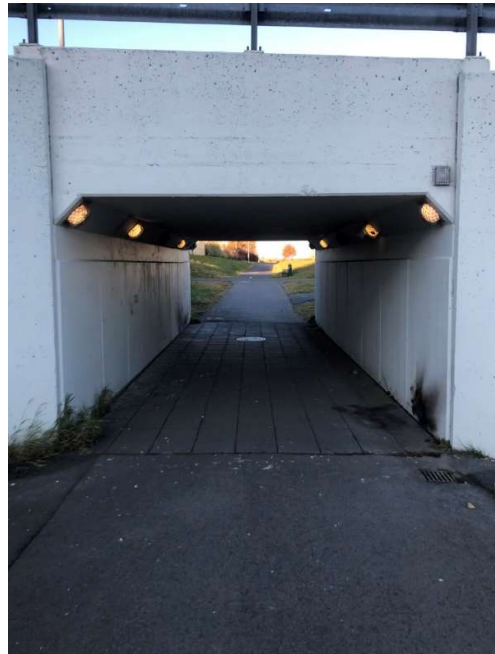
Undirgöng 6 – Víkurvegur við Egilshöll
Góð lýsing í göngunum og þau einnig aðgengileg

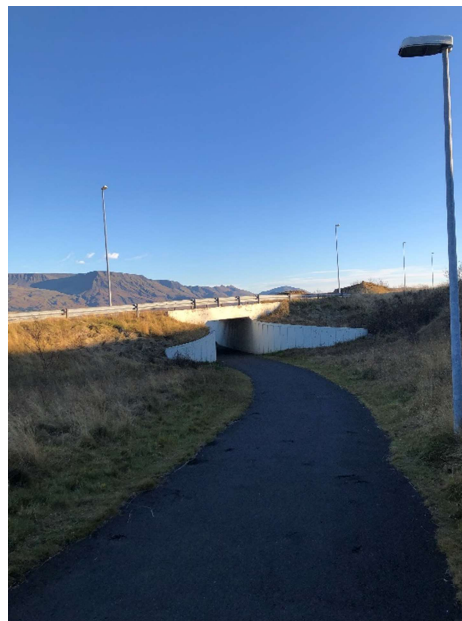
Undirgöng 8 – Undir Strandveg

Lýsing er í göngunum. Aðgengi til staðar

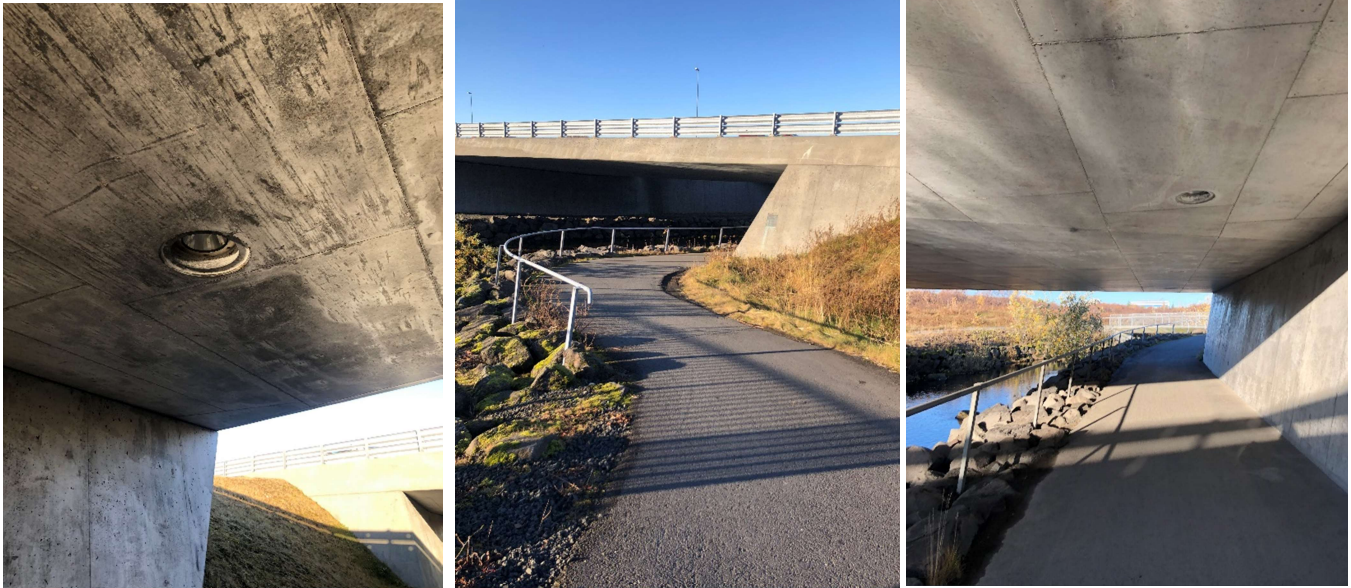
Undirgöng 9 – Vesturlandsvegur við Korpu
Lýsing til staðar sem og aðgengi.

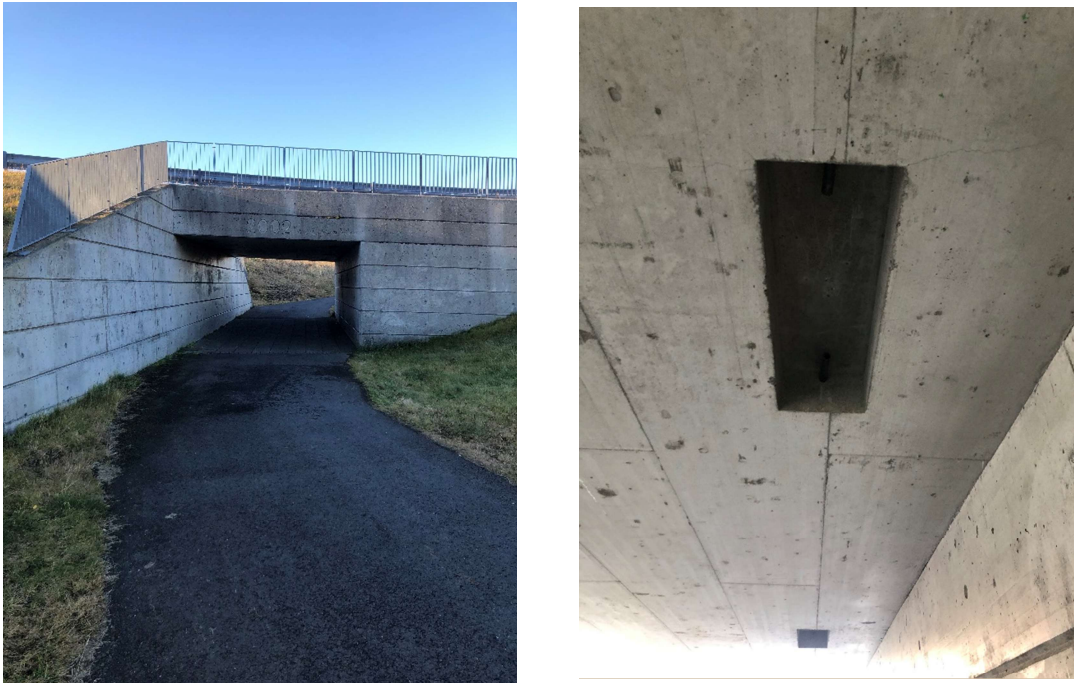
Undirgöng 10 – Jónsgeisli við Reynisvatnsveg
Tóm perustæði í göngunum. Sést í gegnum göngin.

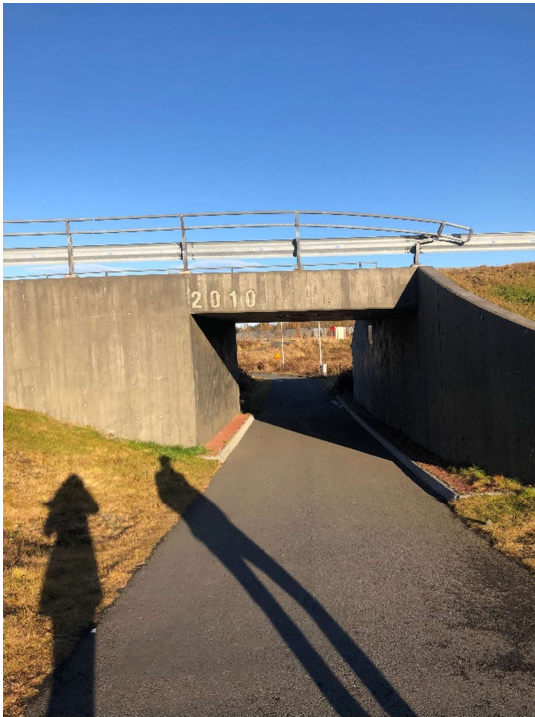
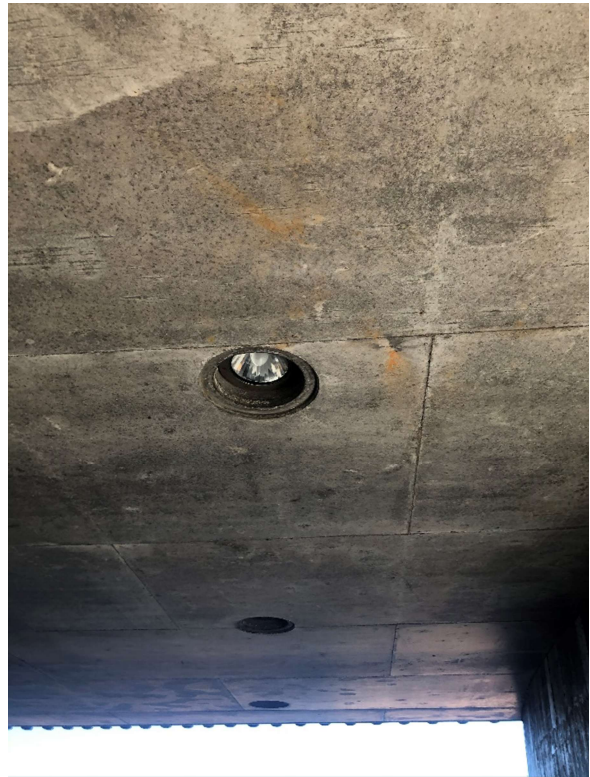
Undirgöng 11 – Reynisvatnsvegur við Jónsgeisla
Lýsing til staðar sem og aðgengi. Sést í gegnum göngin.

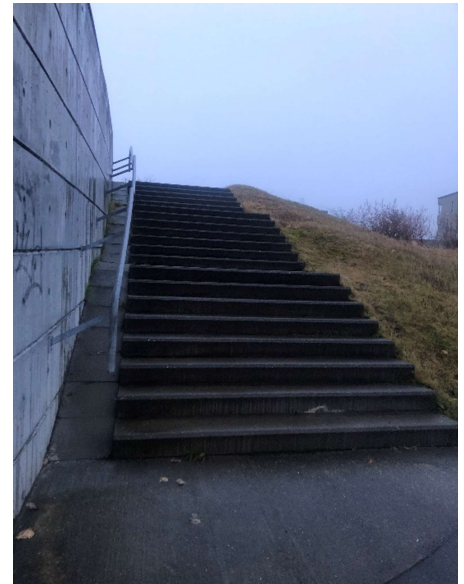
Undirgöng 14 – Kristnibraut við Prestastíg

Lýsing til staðar en einungis 2 perur í lagi. Aðgengi er gott. Ekki annar möguleiki á götuþverun.

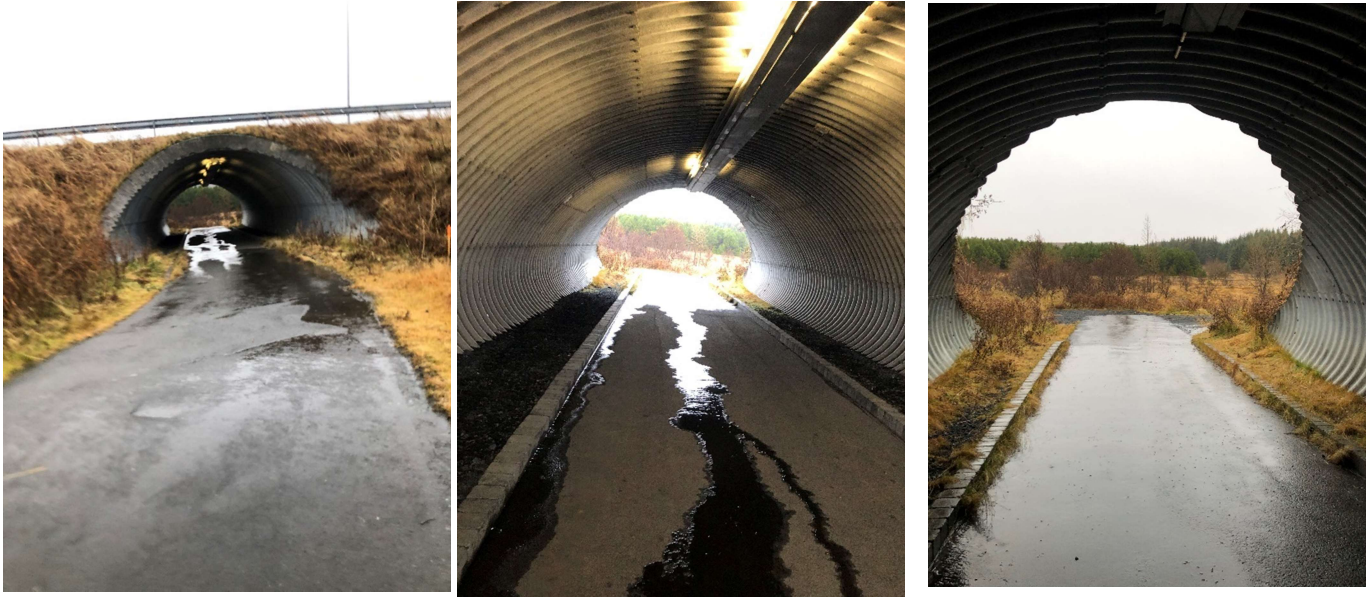
Undirgöng 20 – Suðurlandvegur við Norðlingaholt

Lýsing er í göngunum sem og aðgengi. Ekki er annar möguleiki á götupverun.

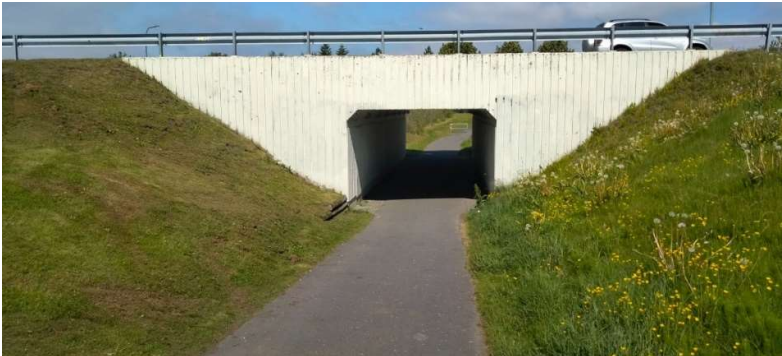
Undirgöng 29 - Breiðholtsbraut við Suðurfell

Göngin eru ómerkt og því ekki sýnileg. Lýsing er í göngunum. Aðgengi er takmarkað þar sem bröttbrekka er sitt hvoru megin við göngin.

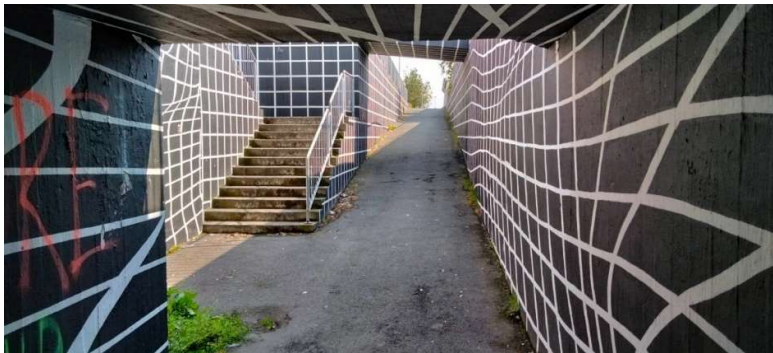
Undirgöng 32 - Undir Vesturberg.

Aðgengi er gott austan megin en eingöngu tröppur vestan megin. Þó nokkuð brött brekka að göngunum. Göngin eru ómerkt að utan. Lýsingin er takmörkuð. Ekki er önnur götuþverun. Sést í gegnum göngin en erfitt er að sjá neitt vestan við göngin.

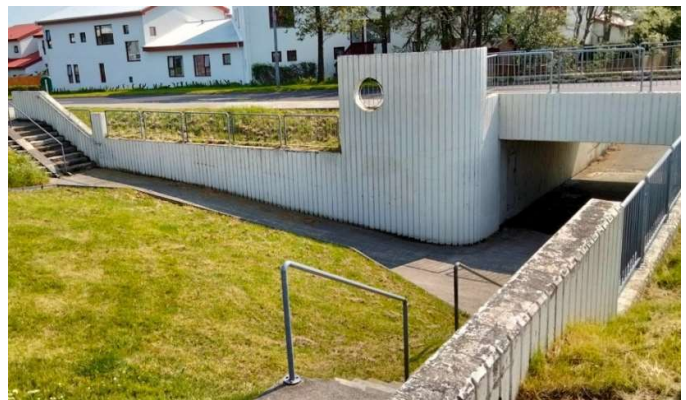
Undirgöng 33 - Undir Suðurhóla.

Lýsing er í göngunum og þau eru aðgengileg. Ekki er önnur götuþverun. Sést í gegnum göngin og hægt er að sjá í göngin frá íbúðunum beggja vegna við.

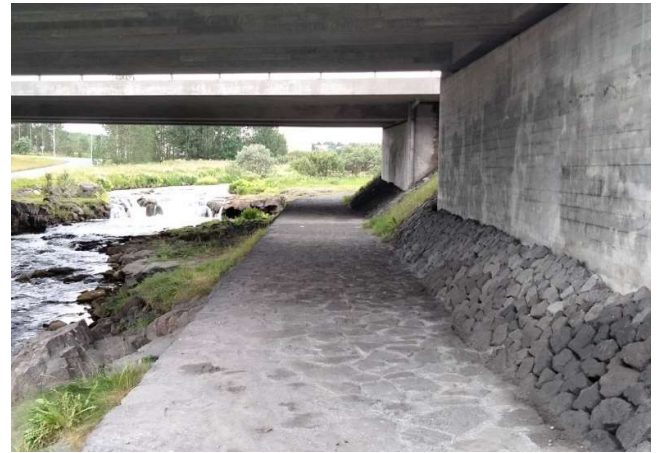
Undirgöng 38 - Vesturlandsvegur við Sævarhöfða

Ómerkt göng. Engin lýsing er í göngunum nema einn. Þau eru aðgengileg. Sést í gegnum göngin og vel sýnilegt inn í göngin beggja vegna. Lýsing er við strætóskýli skammt frá.

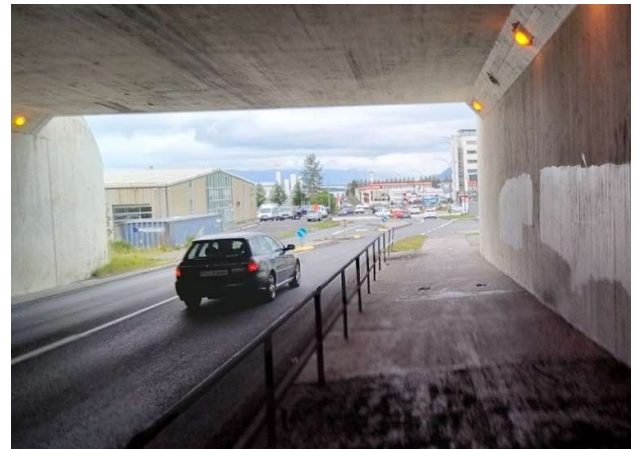
Undirgöng 39 - Vesturlandsvegur við Breiðhöfða

Ómerkt göng. Gangandi/hjólandi fara gangstétt en einnig liggur umferðargata í gegnum göngin. Lýsing í göngunum er góð en töluvert af ónýtum perum. Sést í gegnum göngin og aðgengi að strætóstöðvum beggja vegna gott. Ekki er önnur götuþverun.

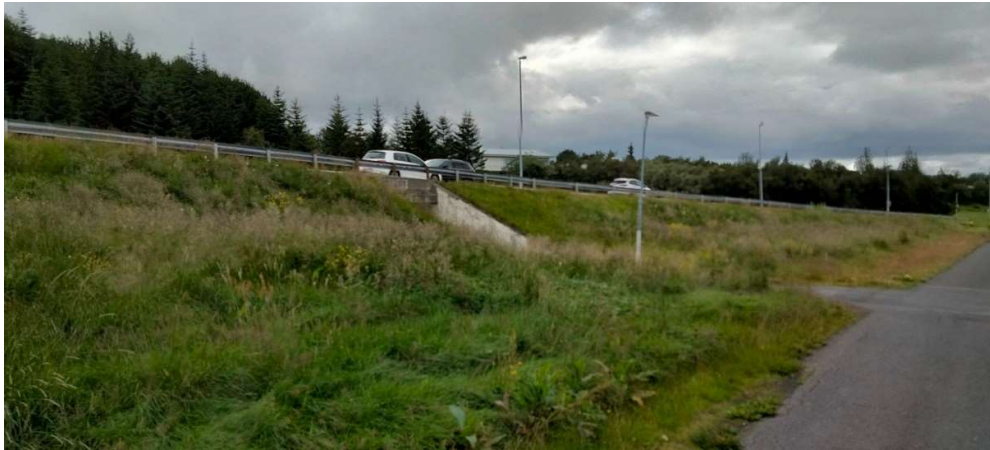
Undirgöng 43 - Stekkjarbakki við Urðarstekk.
Ómerkt göng. Engin lýsing er í göngunum. Þau eru
aðgengileg varðandi gangstíg en ekki fyrir fólk með
bága sjón sökum skorts á lýsingu. Sést í gegnum göngin
en þau ósýnileg frá götu og nágrenni. Ekki er önnur
götupverun.

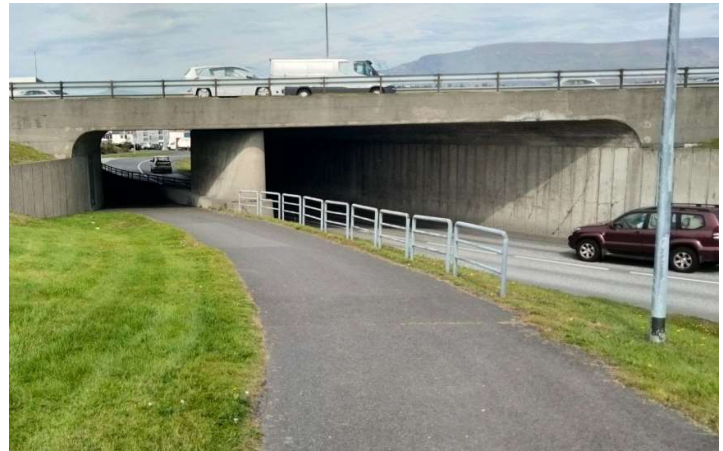
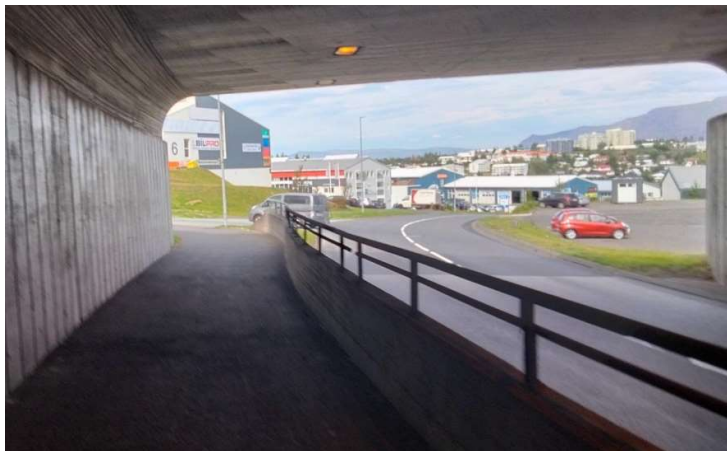
Undirgöng 45 - Undir Vesturlandsveg við Viðarhöfða
Ómerkt göng. Lýsing er í göngunum. Gott
aðgengi um göngin. Ekki er önnur
götuþverun. Sést í gegnum göngin og
hægt er að sjá í göngin beggja vegna frá.

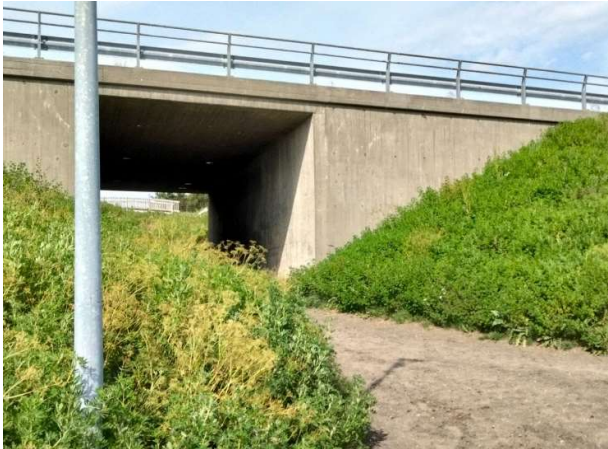
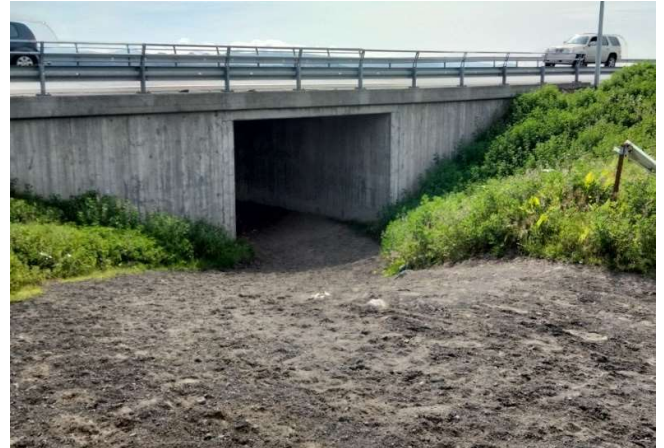
Undirgöng 46 – Breiðholtsbraut við
Norðlingaholt

Ómerkt göng. Lýsing er í göngunum. Aðgengi er ekki gott, möl í götunni og bratt niður öðrum megin við göngin. Sést í gegnum gögnin en þau ósýnileg frá götu og nágrenni.

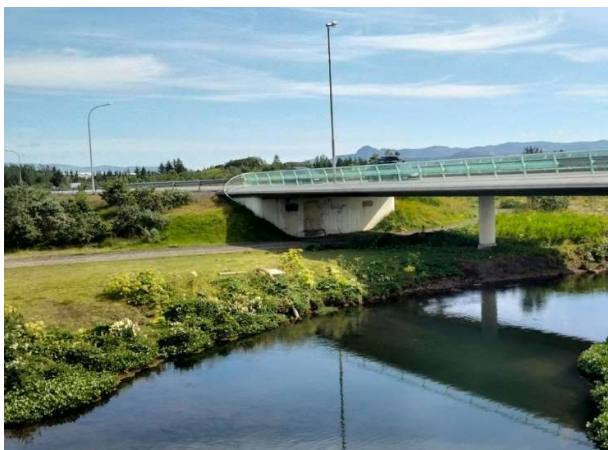
Undirgöng 47 - Undir Breiðholtsbraut við Elliðaár
Ómerkt göng. Engin lýsing er í göngunum. Sést í gegnum göngin og þau sjást hvoru megin frá. Möl austan megin við ána í göngunum sem getur reynst fólki erfitt hvað aðgengi varðar. Aðgengið er svo betra hinum megin,

vestan megin við. Ekki er önnur götuþverun.

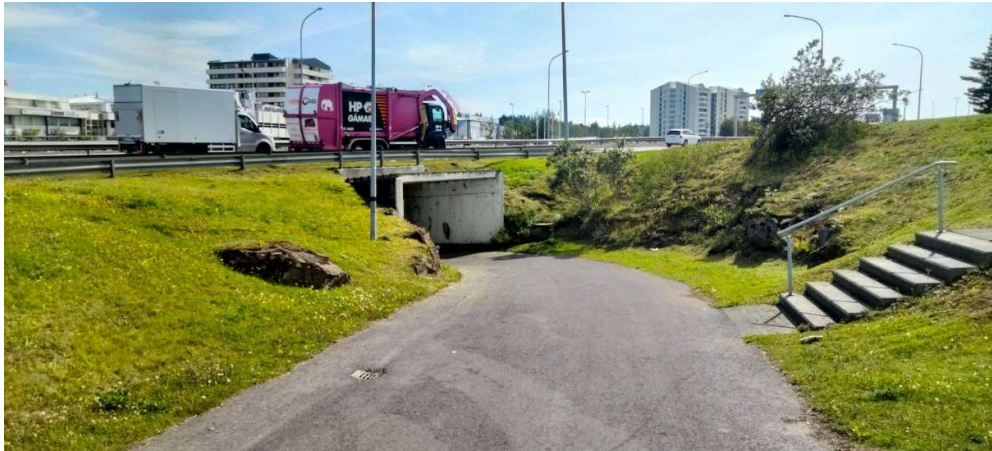
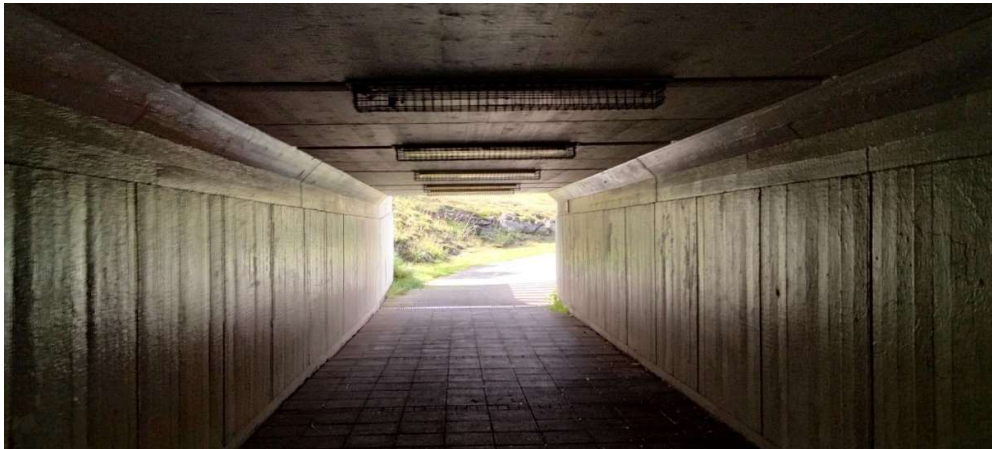
Undirgöng 48 - Undir Reykjanesbraut við Mjódd.

Göng eru merkt vestan megin. Lýsing er í göngunum. Aðgengi er takmarkað þar sem brött brekka er vestan megin. Ekki er önnur götuþverun. Erfitt er að sjá í göngin hvoru megin frá.
