**Varðar: Bústaðavegur 151-153 - athugasemdir og svör**

### *Bústaðavegur 151-153 – Umsögn um húsakönnun og varðveislumat*

**REYKJAVÍKURBORG**  
**UMHVERFIS- OG SKIPULAGSSVIÐ**  
**BÚSTAÐAVEGUR 151-153**  
**HÚSAKÖNNUN**

BÚSTAÐAVEGUR 151-153. DEILISKIPULAG, BREYTING

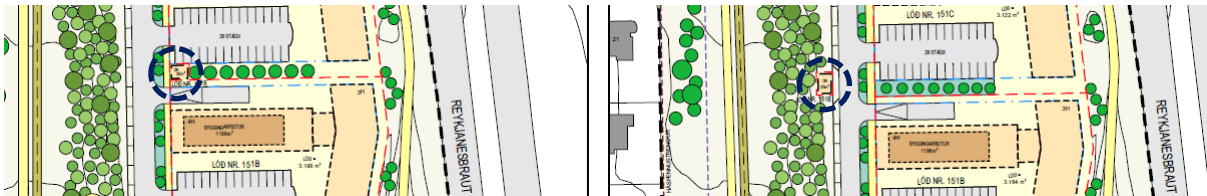
**Færsla veitustöðvar á lóð nr. 151e yfir aðkomuveg í vestur**

Embættinu barst ósk frá Fjalarrí Gíslasyni fagstjóri hjá rafveitunni fyrir hönd Veitna ohf. að færa veitustöð yfir hinn nýja aðkomuveg inn á reitinn og jafnframt stækka bygginguna í 35m<sup>2</sup> (5x7m).

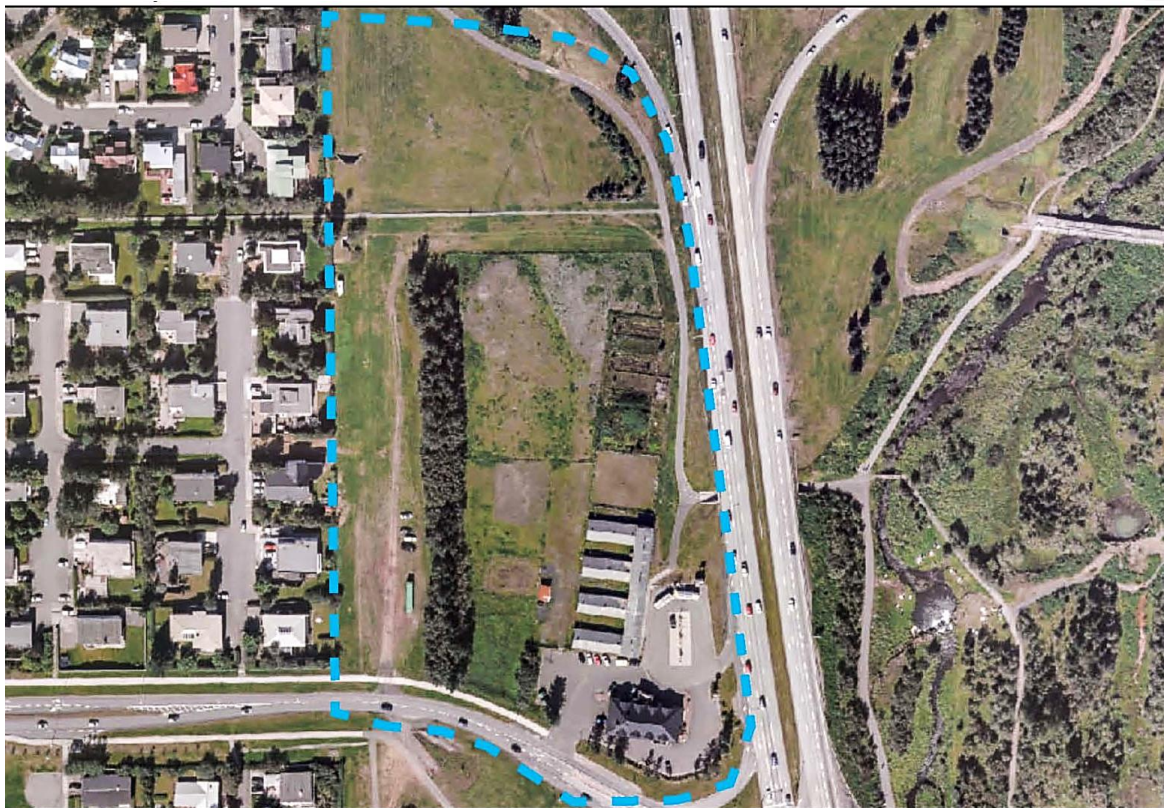
Mynd 1. Afmörkun deiliskipulagssvæðisins.<sup>5</sup>

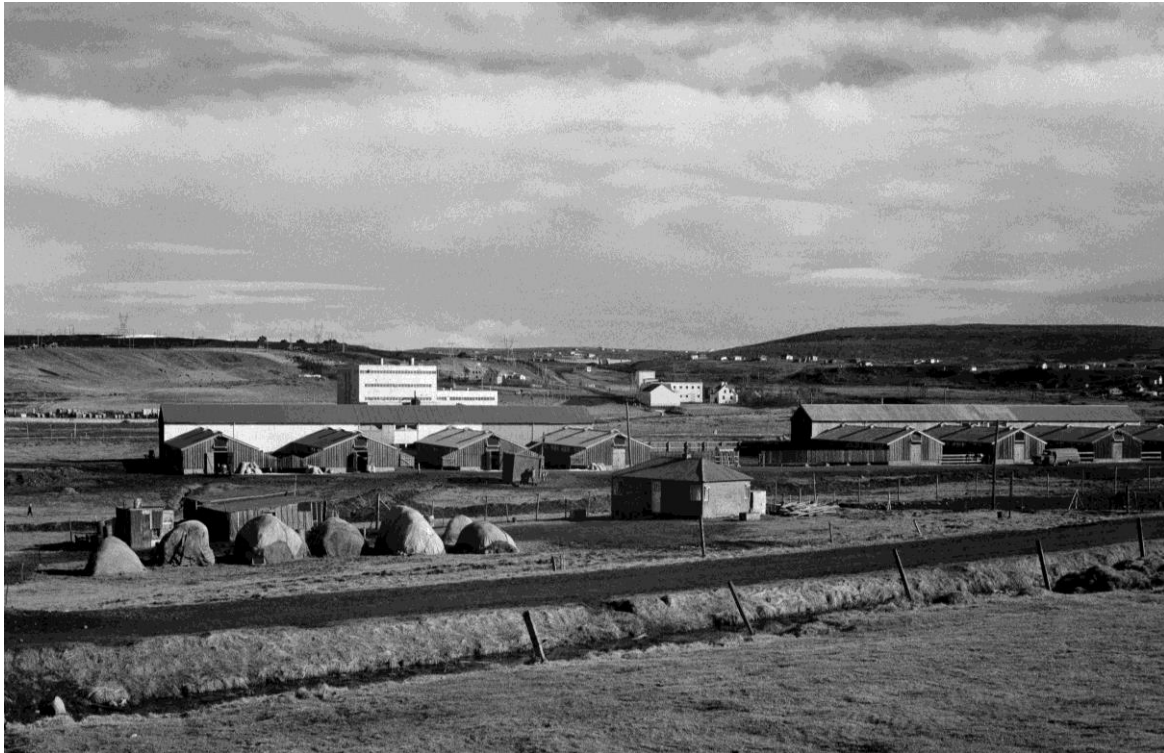
Mynd 2. Hesthús Fáks á ljósmynd frá 1963, horft í átt að Elliðaárdal.<sup>7</sup> Vinstra megin sjást þau hús sem nú eru horfin, hægra megin þau sem enn standa í dag.

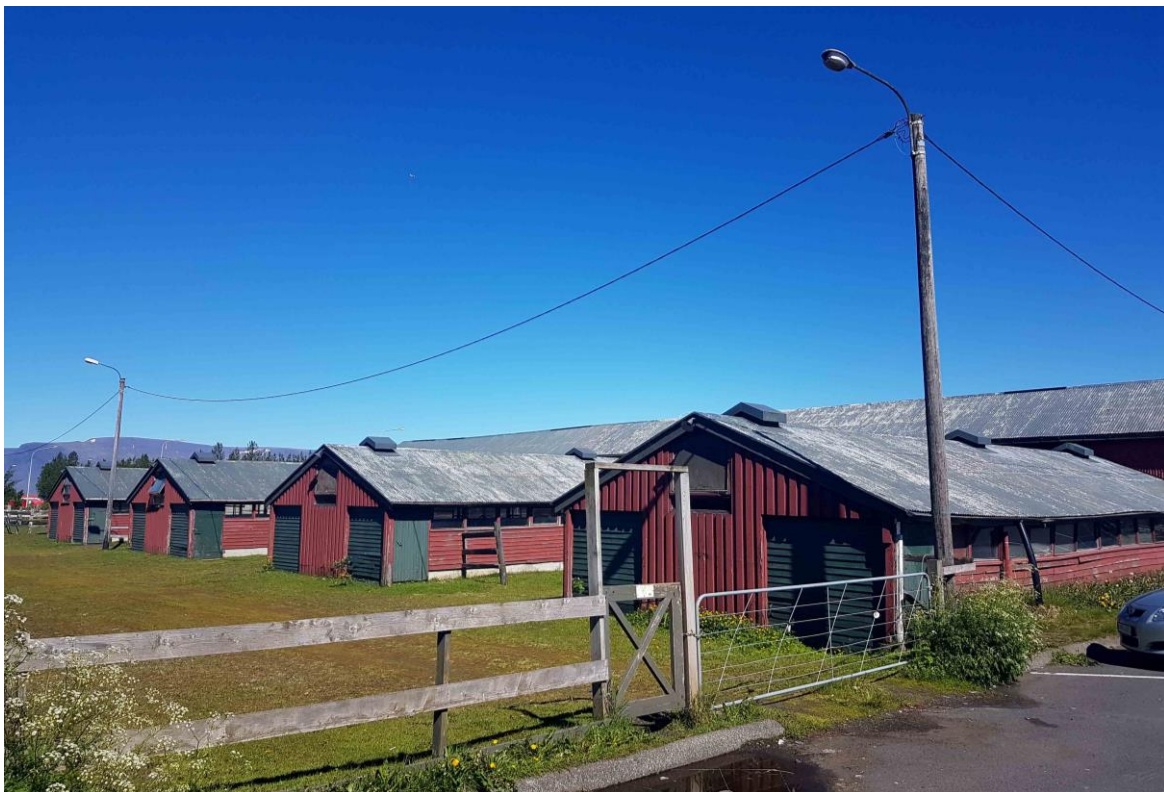
Mynd 3. Hesthús Fáks sem standa á svæðinu í dag (DKP, Borgarsögusafni, júní 2018).

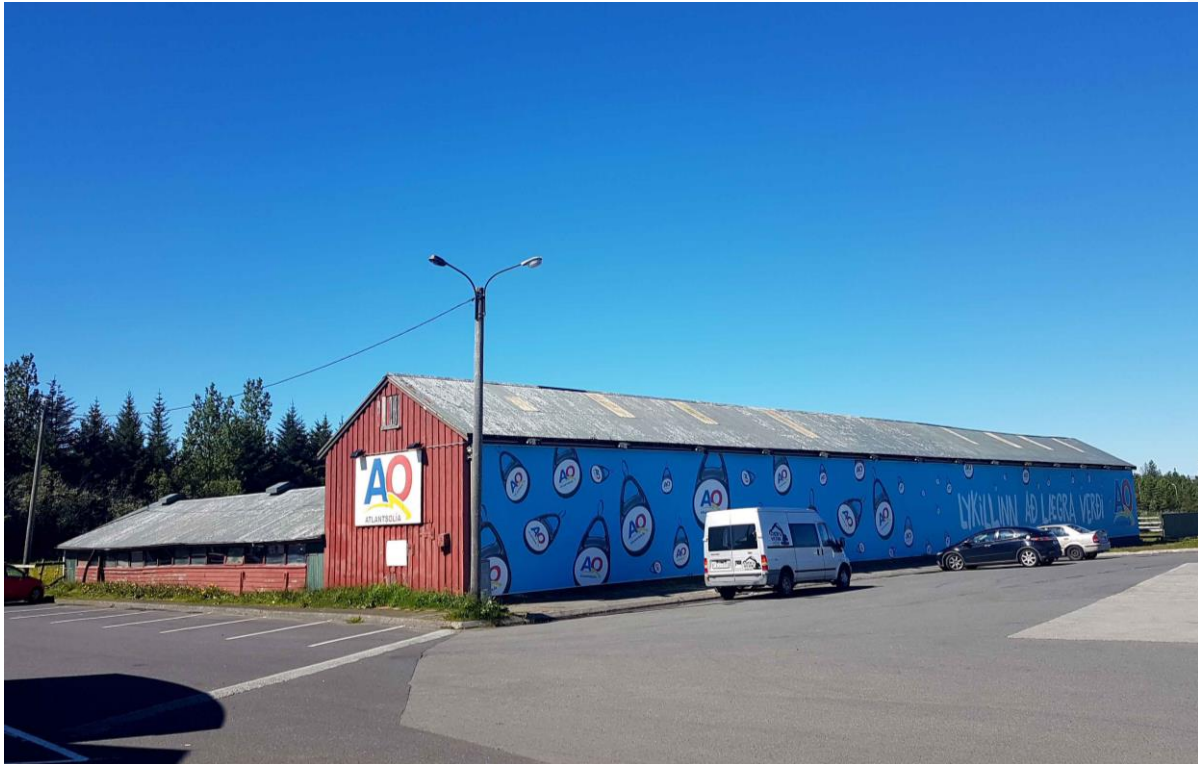
Mynd 4. Hlaða við austurgafhl hestúsa Fáks við Bústaðaveg (DKP, Borgarsögusafni, júní 2018).

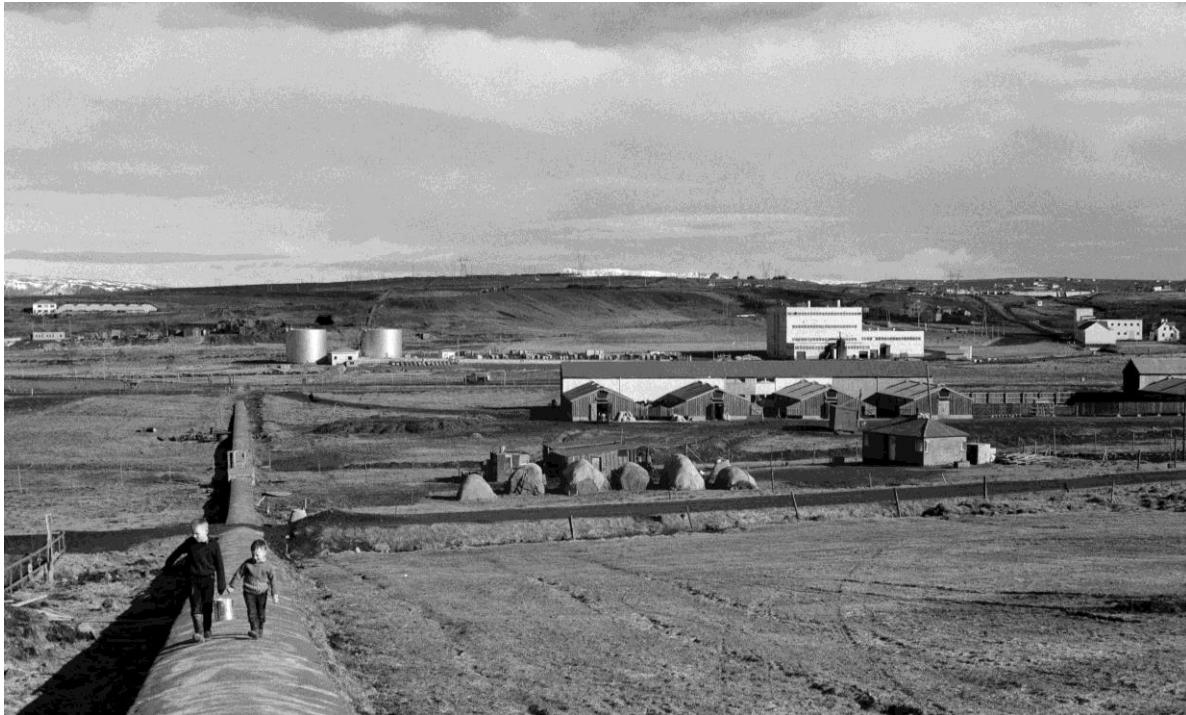
Mynd 11. Horft í austur eftir Reykjaæðinni (1978-4). Þvert yfir myndina liggur Breiðholtsvegur (1978-10). Austan vegarins eru tvö lítil hús (1978-5 og 1978-6) sem stóðu á Sogamýrabletti 24. Við annað þeirra er búið að koma fyrir útiheyi. Enn austar eru hesthús Fáks sem voru rifin (1978-9) og fjær eru olútankar kyndistöðvar, Toppstöðin og Elliðaárstöðin.<sup>17</sup>

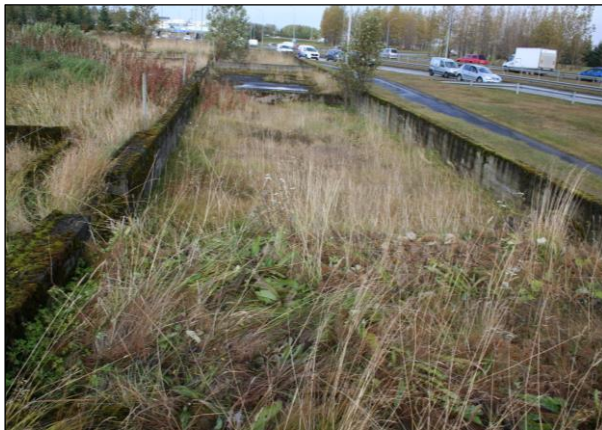
**Lýsing:** Það sem eftir stendur eru steiptar undirstöður (sökkjar) hlöðunnar og hesthúsanna sem snéru í vestur. Steypan er heil og stendur vel. Veggir hafa verið um 20 cm breiðir og um 1 m á hæð. Svæðið er allt mjög vel gróið.

Mynd 12. Horft í norður eftir sökkli hlöðunnar.

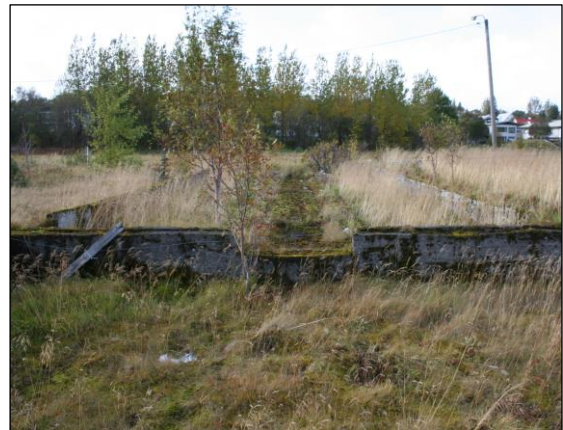
Mynd 13. Horft í vestur eftir einni hesthúsallengjunni.

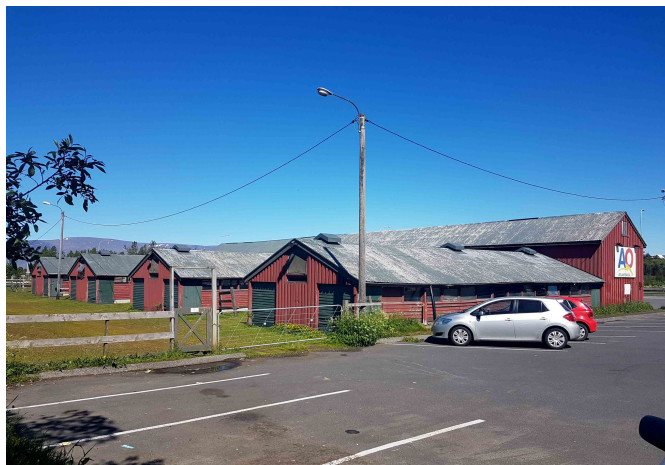
Fyrsti eigandi Hestamannafélagið Fákur Hönnun Sigvaldi Thordarson  
arkitekt

Upphafleg notkun  
Hesthús og hlaða

Tegund	Timbur
Klæðning	Timbur
Þakgerð	Mænisþak
Þakklæðning	Bárujárn
Undirstöður	Steinsteypur

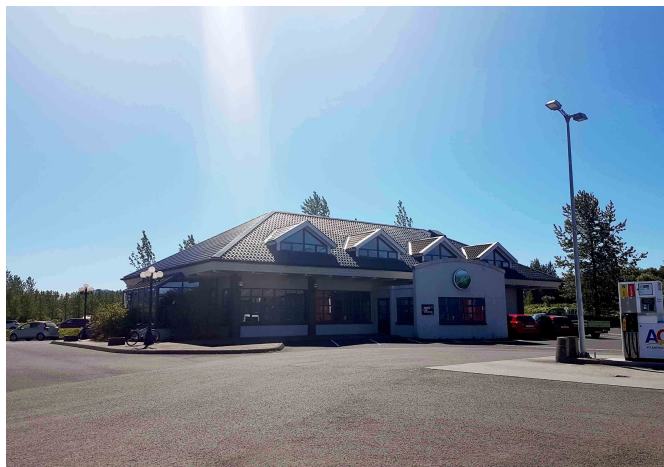
Hönnun Halldór Guðmundsson  
arkitektUpphafleg notkun  
Veitingahús

<b>Tegund</b>	Steinsteypt
<b>Klæðning</b>	Hraunað
<b>Þakgerð</b>	Valmaþak
<b>Þakklæðning</b>	Stál
<b>Undirstöður</b>	Steinsteyptar

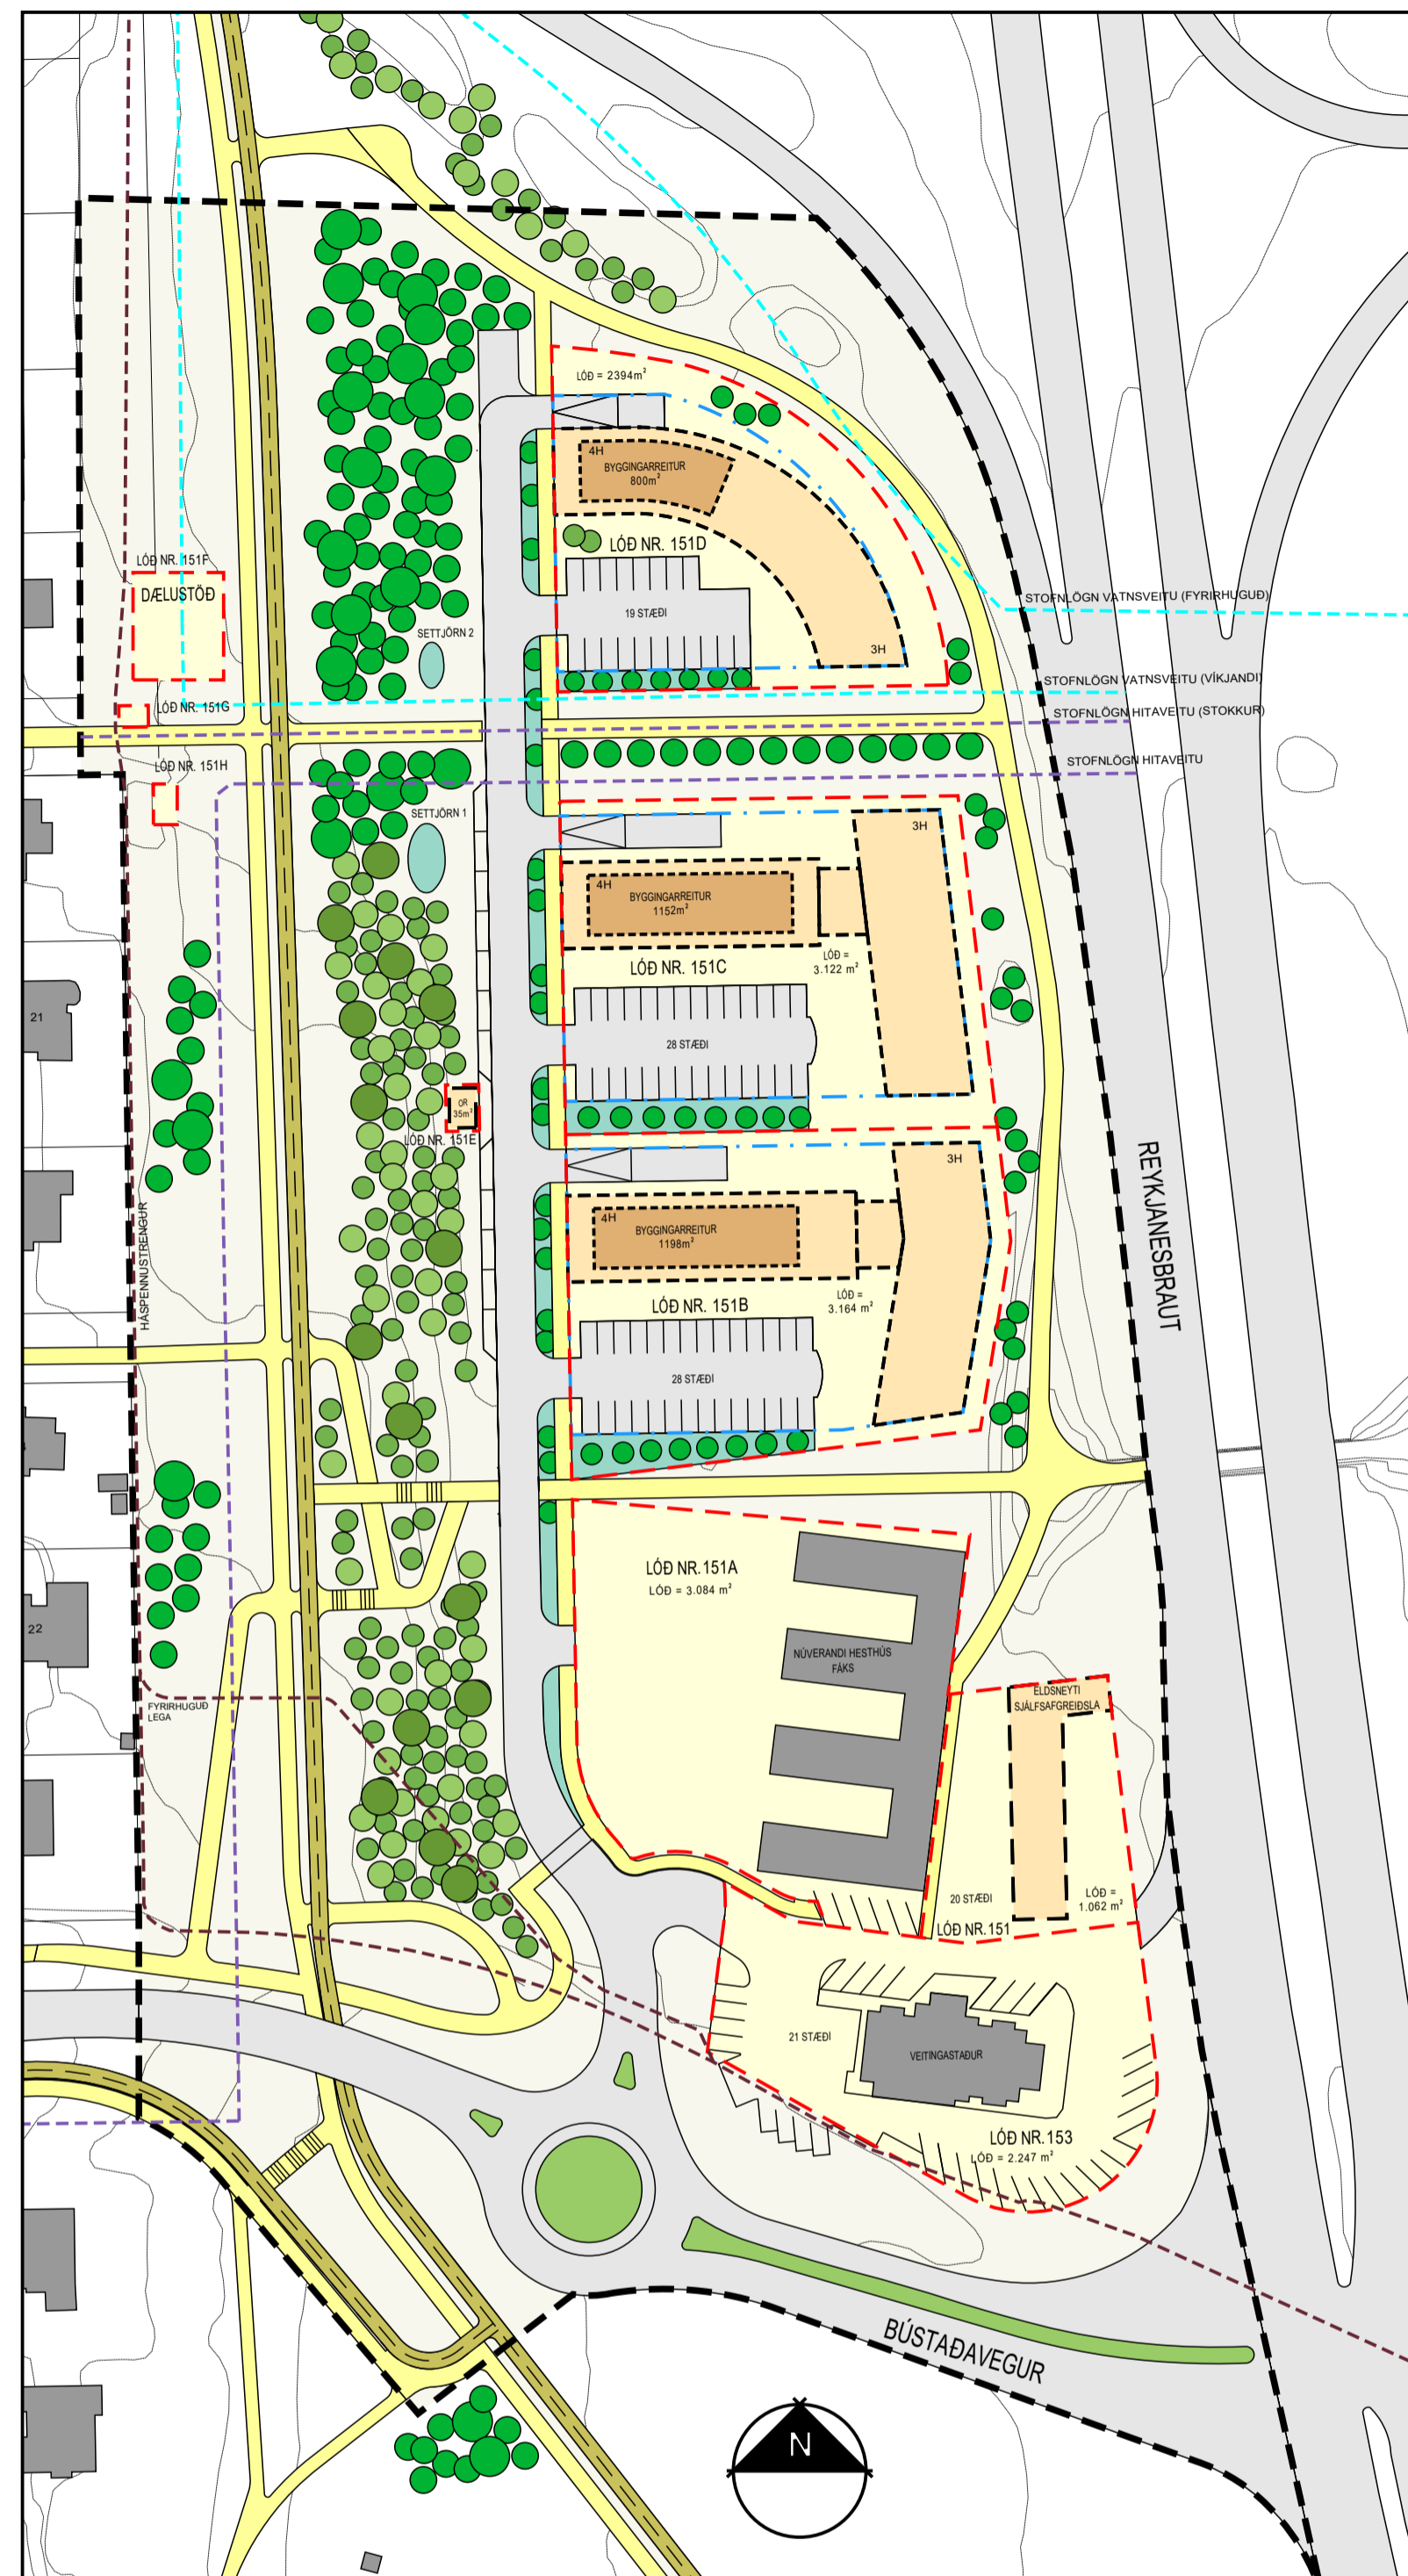
BREYTT DEILISKIPULAG

- Ekki er lengur gert ráð fyrir aðkomu akandi umferðar frá Bústaðavegi inn á lóð 153 (veitingastaður) og þess í stað er áfram gert ráð fyrir að aðkoma akandi inn á lóðina verði frá fyrirhuguðum aðkomuvegi inn á skipulagssvæðið, en aðkoman hefur þó færst aðeins til norðurs. Vegna færslu aðkomu breytast lóðarmörk lóða 151A og 153. Vegna breyttrar aðkomu inn á lóð 153 er þörf á að breyta fyrirkomulagi bílastæða innan lóðar. Til að koma sama fjölda bílastæða er gert ráð fyrir fjórum nýjum bílastæðum á borgarlandi sunnan lóðar þar til lóð nr. 151A verður tekin til frekari skoðunar. Rétt er að taka fram að samkvæmt gildandi mæliblaði er kvóð um samnýtingu bílastæða á lóð Bústaðavegs 151 og Bústaðavegs 153.

- Aðkomuleið inn á skipulagssvæðið frá Bústaðavegi hlíðrast aðeins til vesturs nærst hringtorgi. Vegna þessa stækkar lóð 151A (hesthús).
- Lóð spennistöðvar við Bústaðarveg 151E færir vestur fyrir aðkomuveg og vegna þessa stækkar lóð 151C austan aðkomuvegar um 30 m<sup>2</sup>. Lóð spennistöðvar stækkar úr 30 m<sup>2</sup> í 35 m<sup>2</sup>.

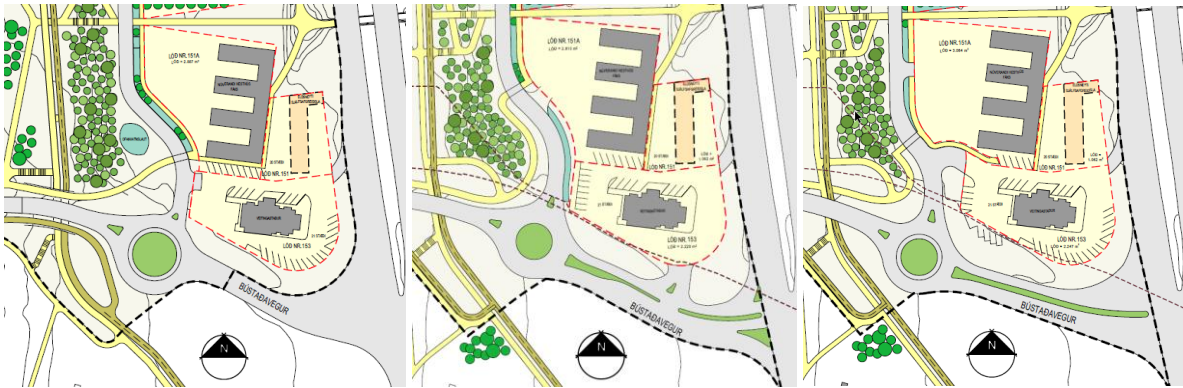
**Aðkoma að lóð nr. 153 skv.:**

**a. gild. deiliskipulagi samþ. uppdr. dags. 05.10.2017**

**b. auglýst breyting 01.10. 2018 og**

**c. svör vegna athugasemda í kjölfar auglýsingar á breyttri aðkomu skv. breyttum uppdr. 14.01.2019**

Í samráði við yfirverkfræðing samgöngustjóra var ákveðið að koma fyrir fjórum bílastæðum á borgarlandi svo heildar bílastæðafjöldi á lóð gæti haldist. Vegna þessa er nauðsynlegt að uppræta eitt tré. Litið er á þessa aðgerð til bráðabyrgða þar til örlög Fákslóðar (nr. 151a) verða ráðin.

Meðfram rampa / stoðvegg verður lögð gangstétt sem tengist gönguþverun yfir á framlengdan göngustíg vestan væntanlegs aðkomuvegar inn á reitinn.

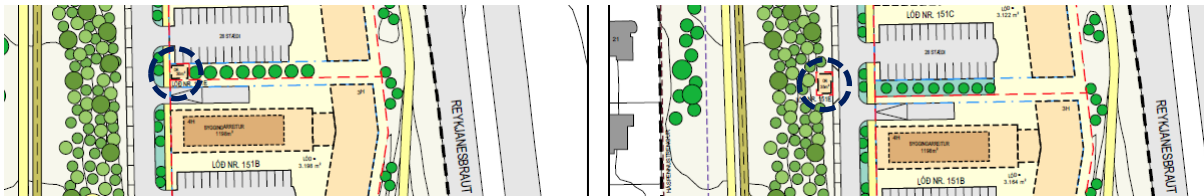
**Færsla veitustöðvar á lóð nr. 151e yfir aðkomuveg í vestur**

Embættinu barst ósk frá Fjalarrí Gíslasyni fagstjóri hjá rafveitunni fyrir hönd Veitna að færa veitustöð yfir hinn nýja aðkomuveg inn á reitinn og jafnframt stækka bygginguna í 35m<sup>2</sup> (5x7m).
