NESVÍK Á KJALARNESI:

HÚSAKÖNNUN VEGNA DEILISKIPULAGS NESVÍKUR

REYKJAVÍK 2020
FS786-20051

FORNLEIFASTOFNUN ÍSLANDS SES

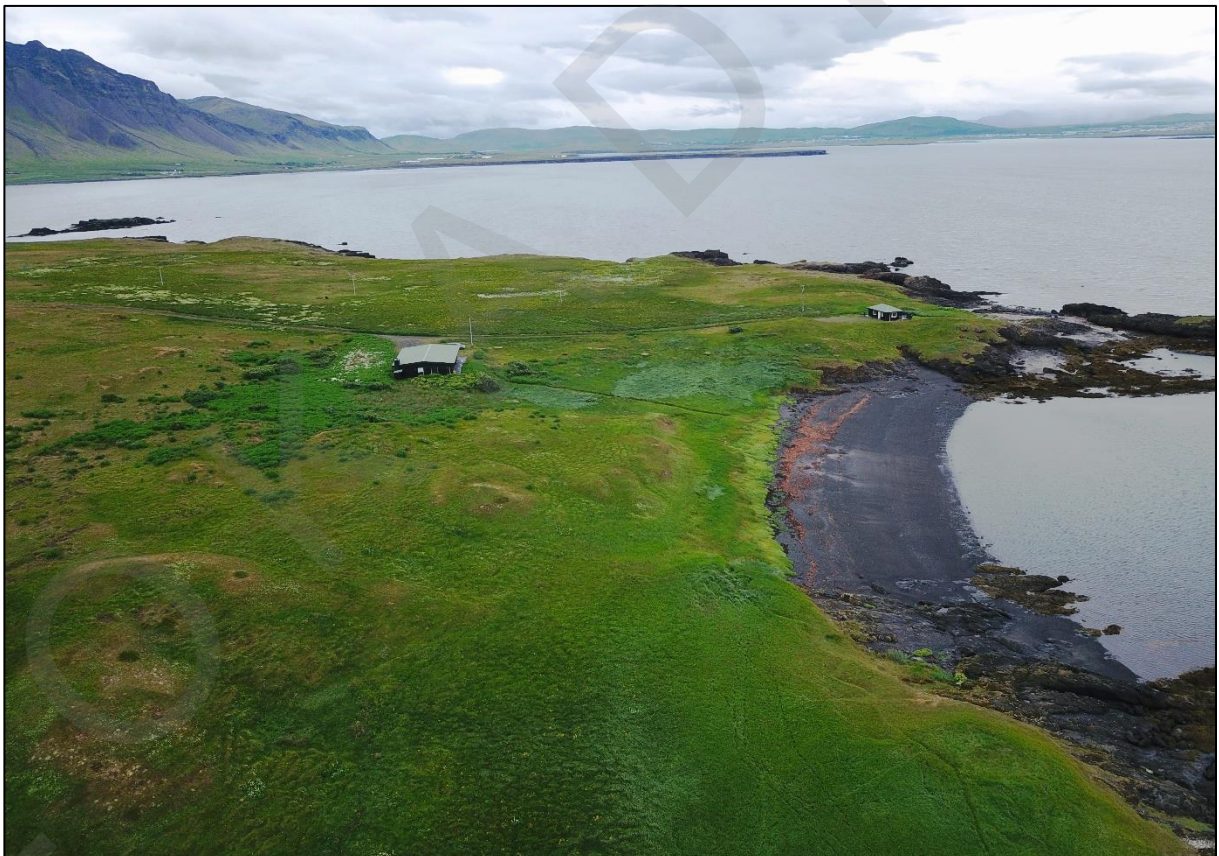
MYND 2: LITIÐ YFIR SUÐVESTURHLUTA ÚTTEKTARSVÆÐIÐ. Á MYNDinni SJÁST BÆÐI EFRA OG NEÐRA HÚS. HORFT TIL AUSTURS

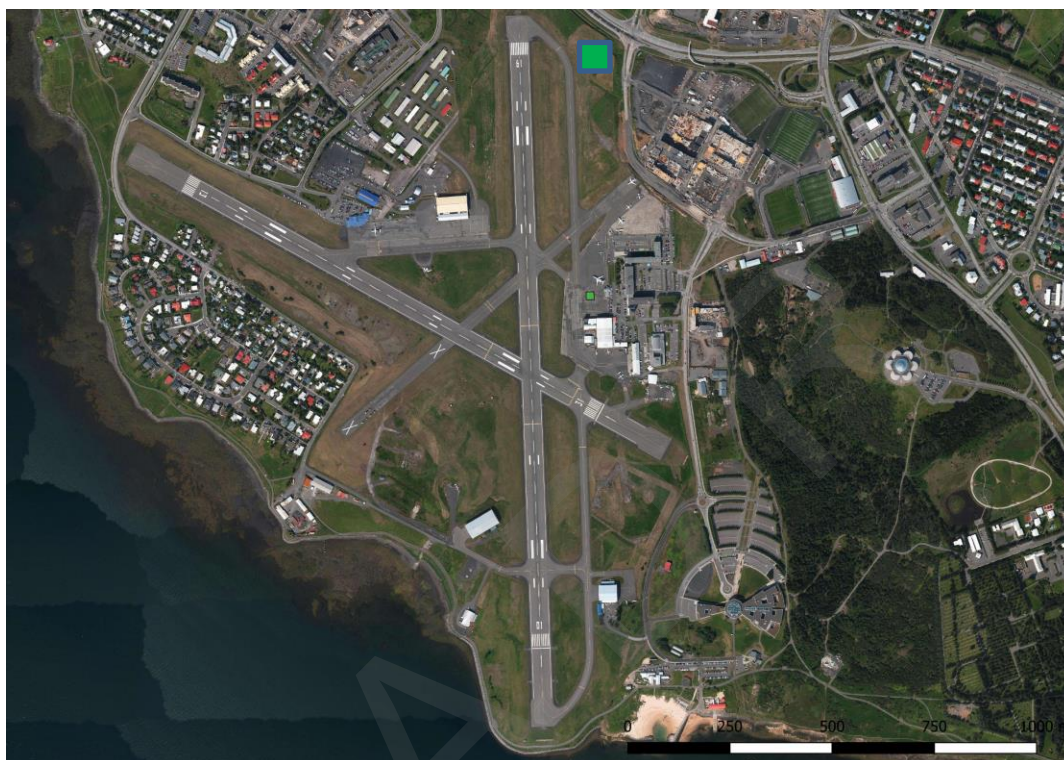
Mynd 4: Upphafleg staðsetning hússins sem flutt var í Nesvík (og stendur þar enn) merkt með grænum lit.
Loftmynd: Loftmyndir ehf

Smiður hússins var Þorvaldur Daniélsson húsasmíðameistari sem um áratugaskeið vann fyrir Loftleiðir. Ekki fundust upprunalegar teikningar eða brunavirðing fyrir húsið en ýmsar vísbendingar um upprunalega gerð má fá úr öðrum heimildum. Af ljósmyndum og loftmyndum frá tímabilinu að dæma virðast húsin upphaflega hafa verið tvö en tengd með tengibyggingu mjög

snemma. Fleiri viðbyggingar virðast svo hafa risið á síðari stigum og undir lokin var húsastæðan mynduð af allt að fimm kofum eða viðbyggingum. Af þeim virðist það hús sem stendur í Nesvík hafa verið vandaðast, a.m.k. var það eini hlutinn sem ekki var rifinn árið 1968 þegar húsasamstæðan þurfti að víkja.

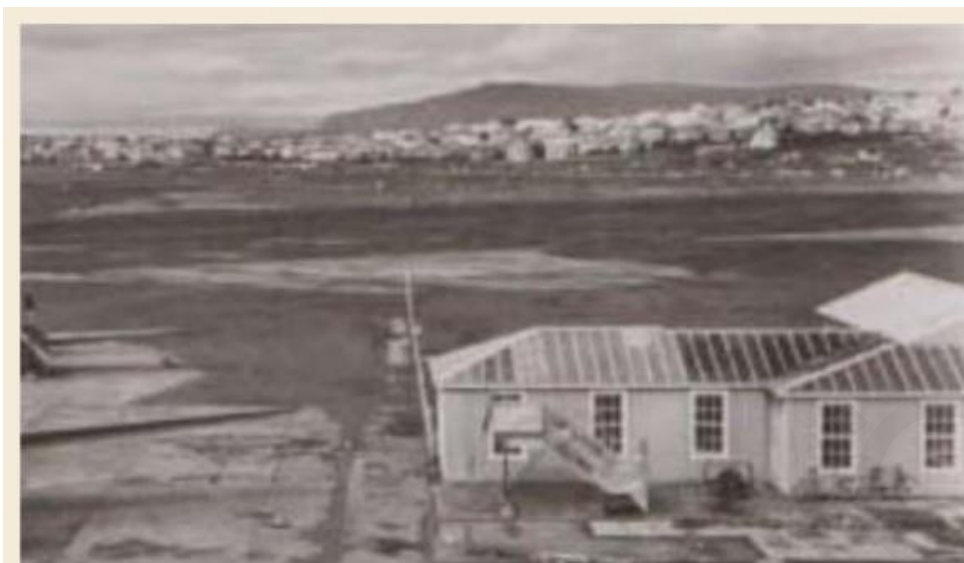
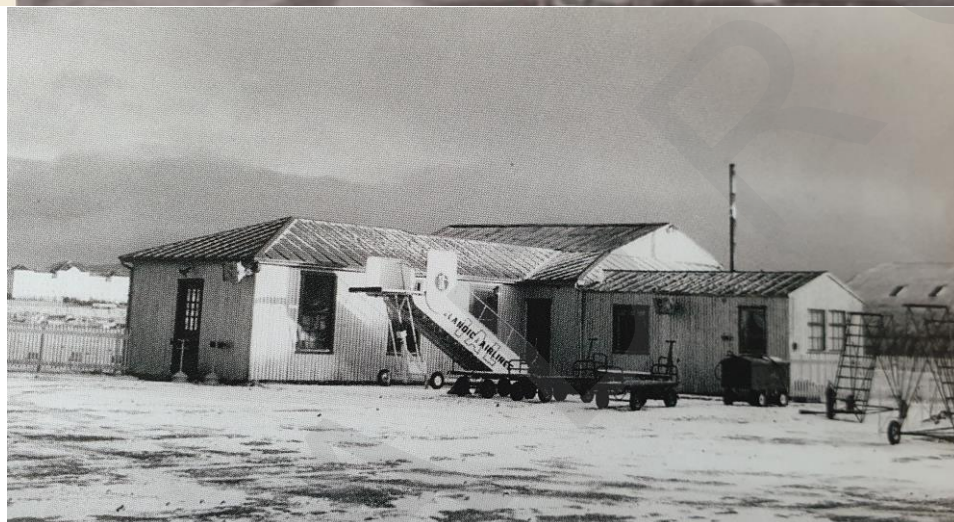
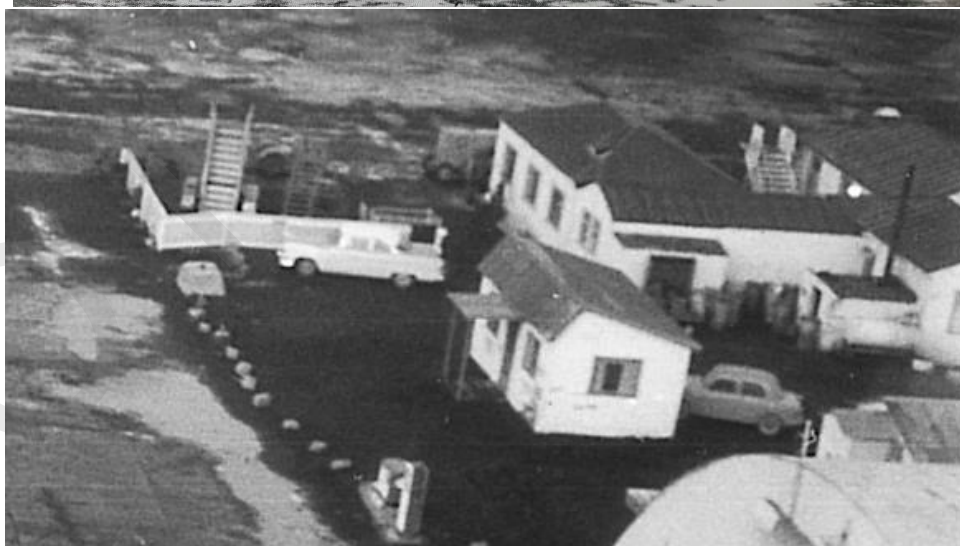
Mynd 8-10. Efsta myndin birtist í bókinn Það er kominn gestur (Helga Guðrún Johnson og Sigurveig Jónsdóttir, 2015, 122) og er líklega frá því á fyrri hluta 6. áratug 20. aldar. Myndin í miðjunni er úr bók Arnþórs Gunnarssonar, (Flugsaga Íslands 2018, 235) og gæti verið frá því um 1960 en búið er að byggja þriðja húsið í samstæðuna. Á báðum myndum er það hús sem nú stendur í Nesvík lengst til vinstri. Hvorug myndin er ársétt í bókunum en efri myndin er tekin fyrir en á þeirri neðri er búið að byggja þriðja húsið í samstæðuna. Neðsta myndin er komin frá Friðþjóðfi Eydal. Hún er tekin 1967 en þá hefur nokkuð bæst í húsamstæðuna.

gluggagerð og dyraumbúnaði. Á elstu stigum hússins voru þrír háir og mjóir smárúðugluggar á báðum langhliðum og dyr á öðrum gaffli (en hinn var sambyggður tengibyggingu).

Af ljósmyndum sem teknar eru árið 1963¹³ að dæma virðist norðurhlið hússins þá þegar nokkuð breytt og áþekk því sem hún er nú, þ.e. dyr á hliðinni miðri og breiður og augnstunginn gluggi þar við hliðina. Á mynd af flutningi hússins árið 1968 (mynd 11) má sjá að þá hafa gluggarnir þrír á suðurhliðinni verið komnir með það útlit sem þeir hafa enn (breiðari og styttri en áður og augnstungnir). Af öðrum breytingum má nefna að dyrum hefur verið bætt við á milli tveggja glugga á suðurhlið, út á pall. Þær dyr sem voru á gaffli hússins voru fjarlægðar en í þeirra stað er einn gluggi. Á austurhlið er einnig lítill gluggi. Að þessum breytingum frátöldum er ytra útlit hússins ekki mikið

Mynd 8: Afgreiðsluhús farþega Loftleiða á Reykjavíkurlflugvelli. Myndin er líklega tekin á 6. áratug 20. aldar. Hún er úr bókinni *Það er kominn gestur*, Helga Guðrún Johnson og Sigurveig Jónsdóttir. 2015, bls. 122.

Mynd 9: Afgreiðsluhús farþega Loftleiða á Reykjavíkurlflugvelli. Myndin gæti verið frá því um 1960. Hún er úr bókinni *Saga flugvalla og flugleiðsögu á Íslandi* eftir Arnþór Gunnarsson. 2018, bls. 235.

Mynd 10: Afgreiðsluhús farþega Loftleiða á Reykjavíkurlflugvelli. Myndin er frá 1967 og er fengin af láni frá Friðþóri Eydal.

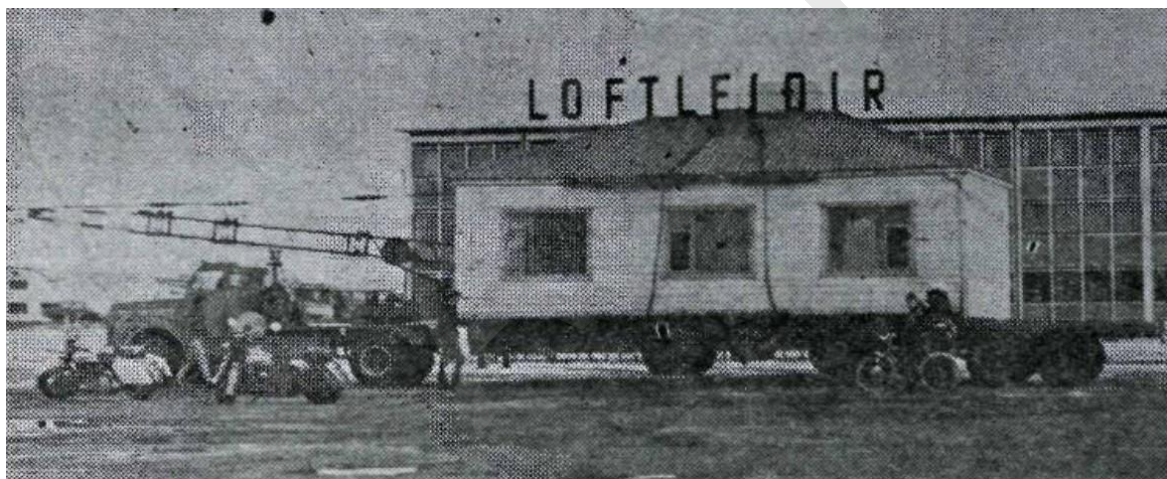
Mynd 11: Afgreiðsluhús Loftleiða flutt til Nesvíkur árið 1968. Myndin er úr frétt sem birtist í Morgunblaðinu þann 4. apríl sama ár.

Mynd 11: Afgreiðsluhús Loftleiða flutt til Nesvíkur árið 1968. Morgunblaðið 4. apríl 1968.

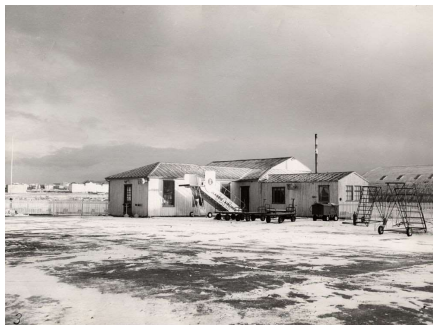
Húsið (lengst til vinstri), myndin líklega tekin í kringum

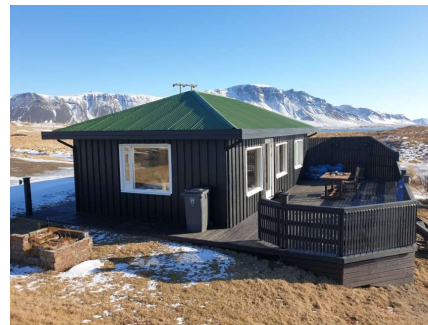
Húsið í mars 2020

Listrænt gildi / Byggj. list:	Lágt	Húsið er lítið og einfalt að allri gerð og hefur ekki mikið listrænt gildi
Menningarsögulegt gildi:	Miðlungs	Húsið á sér talsverða sögu. Var upphaflega byggt á Reykjavíkflugvelli og var notað sem afgreiðslustöð Loftleiða um árabíl. Gólfíð í því var upphaflega úr Þjóðleikhúsinu.
Umhverfisgildi:	Lágt	Húsið er ekki lengur á upprunalegum stað og tengist ekki eldri sögu Nesvíkur
Upprunalegt gildi:	Miðlungs	Ekki hafa fundist upprunlegar teikningar á húsinu en af gömum ljósmyndum að dæma hefur gerð glugga og dyra gjörbreytt en þakgerð og lag hússins er óbreytt.
Tæknilegt ástand:	Hátt	Húsinu er vel við haldið og það er í ágætu ástandi.

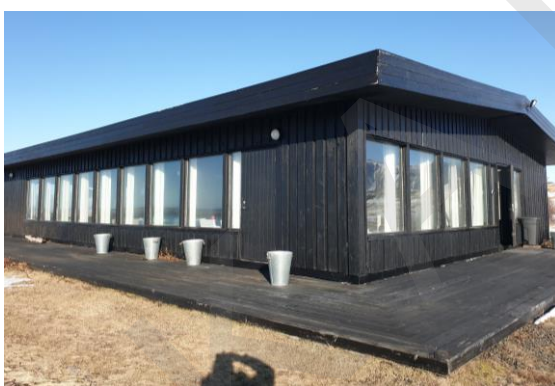
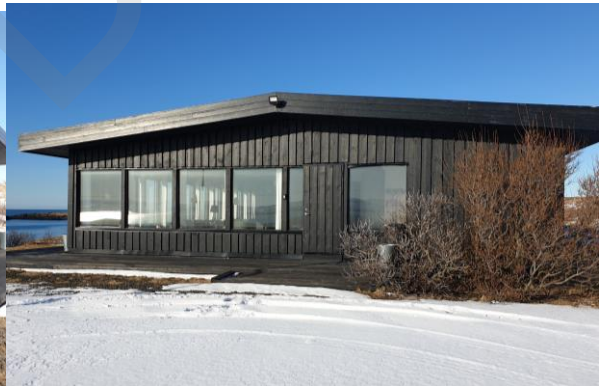
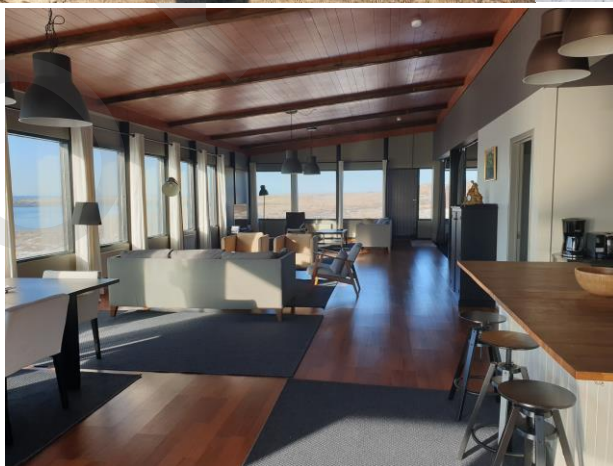
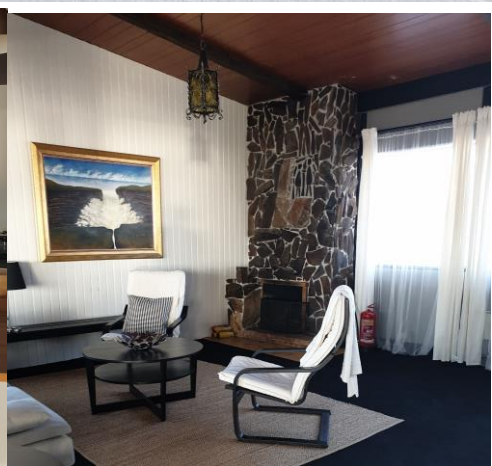
Nesvík – efra hús

Efsta mynd: staðsetning efri sumarbústaðar í Nesvík og menningarminjar í næsta nágrenni. Ljósmyndir af umræddu húsi að utan og innan

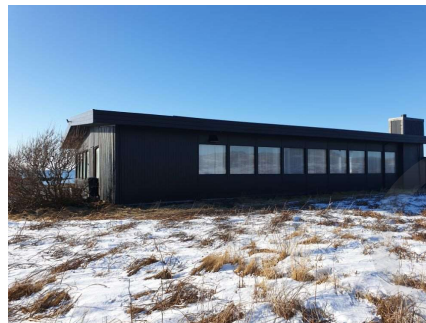
Sumarbústaðurinn í mars 2020

Ekki fundust upprunalegar teikningar af efra húsinu eða gamlar myndir en allt bendir til að það hafi tekið litlum breytingum á síðustu áratugum. Það er einfalt timburhús með lágreistu mænispaki og er stór hluti þess opið rými (borðstofa og stofa ásamt arinherbergi). Helsta einkenni hússins er samfelld röð glugga eftir suðurlanghlið þess og á austur- og vesturgöflum. Frá húsinu er því stórfenglegt útsýni. Samkvæmt Kristni Gylfa Jónssyni, eiganda, var húsið upphaflega byggt sem félagsheimili fyrir starfsmannafélagið Orlofsdvöl hf. (starfsmannafélag Loftleiða hf). Húsið var notað sem félagsheimili og þar voru haldnar árshátíðar félagsins, aðalfundir og fleira slíkt. Húsið var einnig leigt til félagsmanna til einkanota og voru þar t.d. haldin afmæli og brúðkaup. Húsið þjónaði þessu hlutverki í um 40 ár (til fundar- og veisluhalds). Árið 1997 seldi starfsmannafélagið húsið en hlutverk þess hélst þó áfram lítið breytt. Árið 2000 voru ráðagerðir um að stækka norðurhluta hússins talsvert til bæði austurs- og vesturs en enn hefur ekki orðið af þeim breytingum.

Árið 2015 vann Páll Hjartarsson arkitekt tillögur um breytta herbergjaskipan í húsinu í takt við breytt hlutverk þess og voru þær í kjölfarið gerðar en Gunnlaugur Ó. Jónhson arkitekt teiknaði þær upp og sendi til skipulagsyfirvalda árið 2018. Á þessum tíma var innra byrði hússins endurbætt en ekki var hróflað við herbergjaskipan að ráði. Þó var útbúin gistaðstaða fyrir sjö manns í húsinu svo að hægt væri að dveljast þar auk þess sem áfram væri hægt að halda þar fámenn samkvæmi og fundi. Húsinu hefur verið ágætlega viðhaldið en þó virðist kominn tími á margvíslegt viðhald.
