LANDFYLLING Í NÝJA SKERJAFIRÐI

Viðaukahefti

Öldu- og straumálag við fyrirhugaða landfyllingu

Skýrsla nr. 20.06

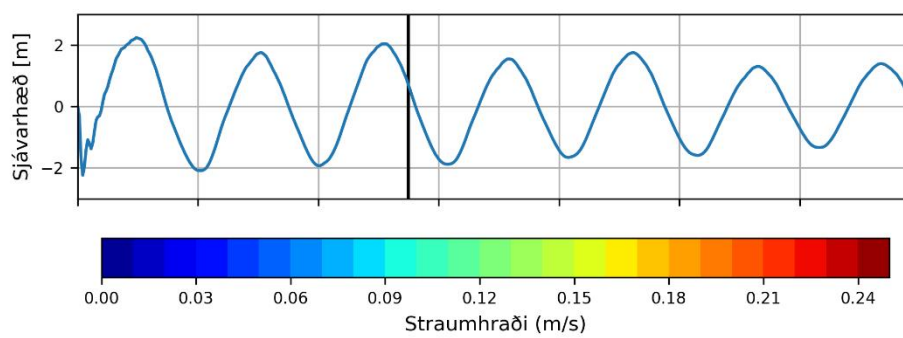
Mynd 12. Straumhraði á útfalli vegna sjávarfalla á stórstraumi þegar landfylling án fláa er til staðar. Hvítar línur sýna áætlaða fjöru- og flóðlínu.

Skoðuð var næmni sjávarfallastrauma, ölduhæðar og öldustefnu fyrir halla fláa við landfyllingu. Var fláinn tekinn út í líkaninu og landfylling höfð með lóðréttri brún. Slík breyting myndi auka hluta fjörunnar sem helst óhreyfður eftir framkvæmdir. Heildarsvæði óraskaðrar fjöru myndi þá vera um 2,8 ha. Með þessari breytingu væri þó ekki verið að skapa ný fjörusvæði, t.a.m. austar á fyllingunni þar sem flái þar gæti hugsanlega skapað aðstæður á töluvert stóru svæði fyrir ný fínefnasvæði. Lítil breyting er á sjávarfallastraumi (útfall, mynd 12 og aðfall, mynd 13) en flóðlína færist að landfyllingu og verður því stærri hluti fjörunnar blautur. Aldan breytist lítið (mynd 14) nema helst í allra næsta nágrenni landfyllingarinnar þar sem fláinn væri annars. Austast á landfyllingunni eykst aldan lítilla samanborið við landfyllingu með fláanum. Það er aðallega vegna þess að fjöruvína færist að flóðlínu og aldrei þornar við suðaustur hluta landfyllingarinnar. Á móti stækkar svæðið með lágri öldu við Skeljanesið sem er í skjóli vegna skerjanna sunnan af skólþælustöðinni á Skeljanesi. Breytilegur flái með svipuðum halla og gert er ráð fyrir í rammaskipulagi austast á landfyllingunni en meiri halla vestast á henni gæti verið ákjósanleg lausn til að halda í sem mest af núverandi fínefnasvæðum vestan til í vikinni og skapa ný fínefnasvæði austar í henni. Unnt er að skoða þetta nánar með uppfærðum dýptargrunni og upplýsingum um botngerð.

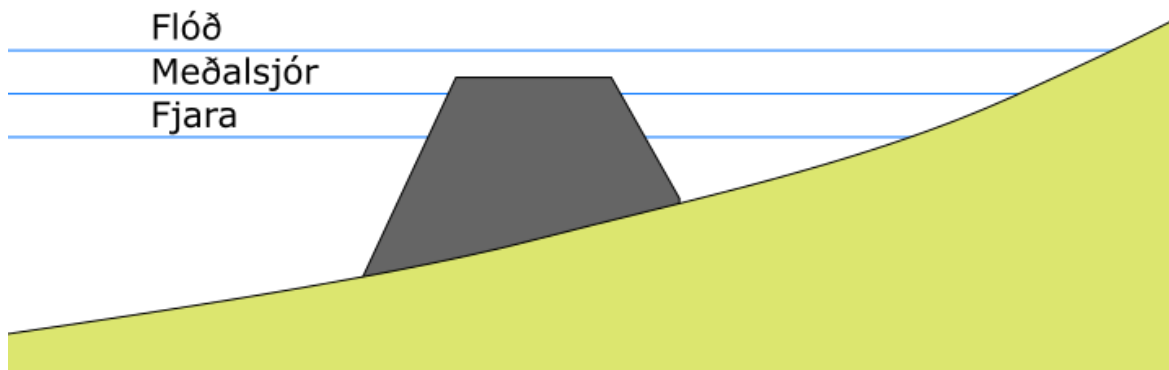
Mynd 5. Dæmigert snið botnaxlar samanborið við stöðu sjávar (bláar línur). Botnöxlin stendur upp úr sjó á fjöru og við meðalsjó en er neðansjávar á flóði.

Neðansjávar varnargarðar (e. submerged breakwater) eru varnarmannvirki sem eru neðansjávar að öllu leyti eða hluta tímans eftir stöðu sjávarfalla og standa þá upp úr sjó á fjöru. Hér verður stuðst við eina tegund slíkra neðansjávar varnarmannvirkja til viðmiðunar um mögulegt varnarmannvirki til að auka skjól á fínefnafjöru. Valið er að kalla þessa tegund botnöxl (e. lower-limit breakwater), þar sem varnarmannvirki stendur upp úr sjó á fjöru og við meðalsjó (mynd 5). Með slíkum mannvirkjum má minnka umfang varnarmannvirkis samanborið við eiginlegan varnargarð og aðlaga það betur að umhverfinu til að minnka sjónræn áhrif, sér í lagi á stöðum þar sem ekki er þörf á stórtækum vörnum. Botnaxlir má útfæra með ýmsum hætti við hönnun þeirra en hanna þarf botnöxl í Skerjafirði m.t.t. halla hennar, breiddar, lengdar, endanlegrar hæðar og nákvæmrar legu. Einungis einföld útfærsla er sett í líkanið til viðmiðunar nú við mat á virkni mögulegra mótvægisáðgerða.

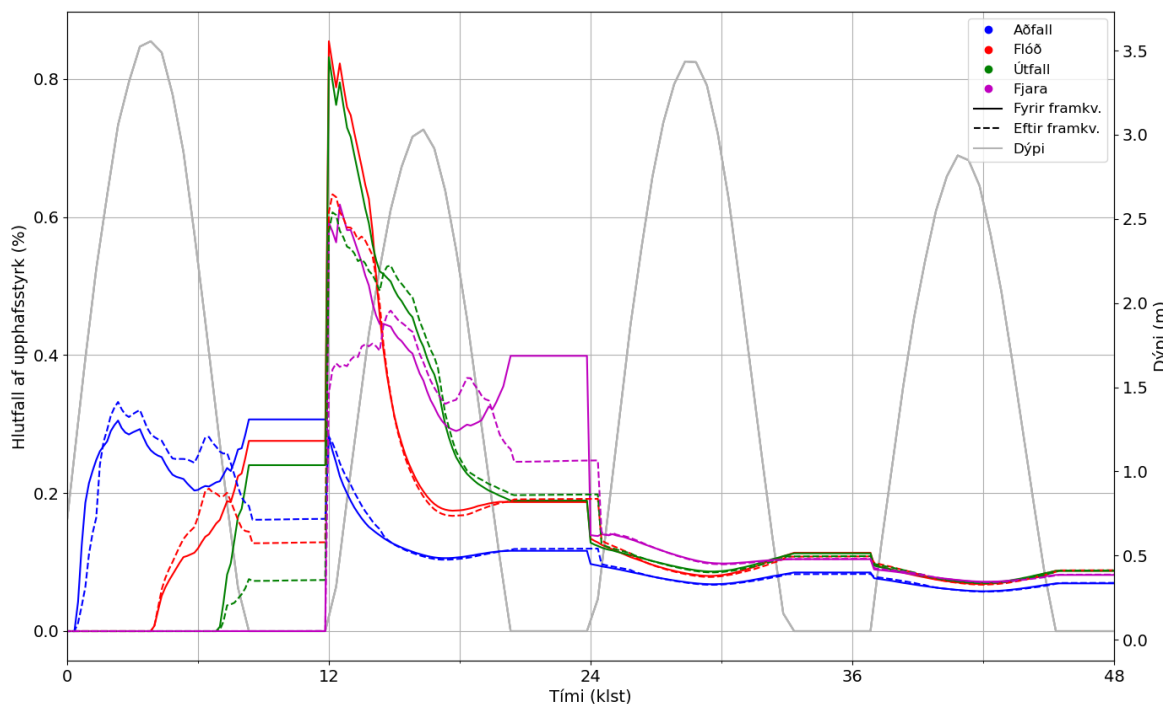
Mynd 3. Breyting á styrk innan fyrirhugaðs varnarmannvirkis. Styrkur er sýndur fyrir og eftir framkvæmdir sem hlutfall af upphafsstyrk. Dýpi er sýnt til viðmiðunar um stöðu sjávarfalla. Útrás er opnuð stuttu eftir tíma 0 á aðfalli, 4 á flóði, 7 á útfalli og 10,5 á fjöru. Í öllum tilfellum er útrásin opin í 10 klst með jöfnu útstreymi mengunarefna.

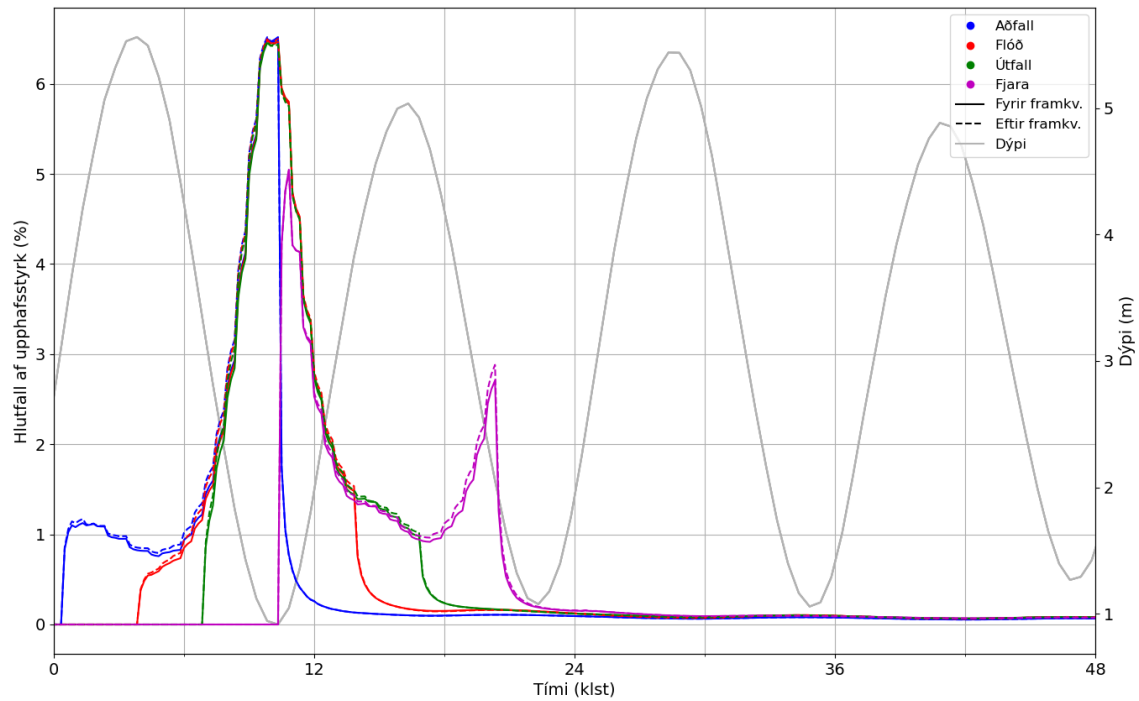
Mynd 4. Breyting á styrk næst útrásinni, utan fyrirhugaðs varnarmannvirkis. Styrkur er sýndur fyrir og eftir framkvæmdir sem hlutfall af upphafsstyrk. Dýpi er sýnt til viðmiðunar um stöðu sjávarfalla. Útrás er opnuð stuttu eftir tíma 0 á aðfalli, 4 á flóði, 7 á útfalli og 10,5 á fjöru. Í öllum tilfellum er útrásin opin í 10 klst með jöfnu útstreymi mengunarefna.

Næst útrásinni er styrkur háður stöðu sjávarfalla (mynd 4). Þegar útrás opnar á aðfalli og flóði eykst styrkur hratt en hættir svo að aukast þar til á útfalli og nær hámarki nærri fjörunni. Þessi hegðun kemur til vegna takmarkaðs dýpis á fjöru vegna nálægðar útrásarinnar við fjörlínu sem takmarkar upphafsþynningu frá útrásinni verulega. Styrkur lækkar svo hratt eftir að lokað hefur verið fyrir útrásina. Óbreytt hegðun er fyrir og eftir framkvæmdir og óverulegur munur er á styrk svo nærri útrásinni sjálfri.

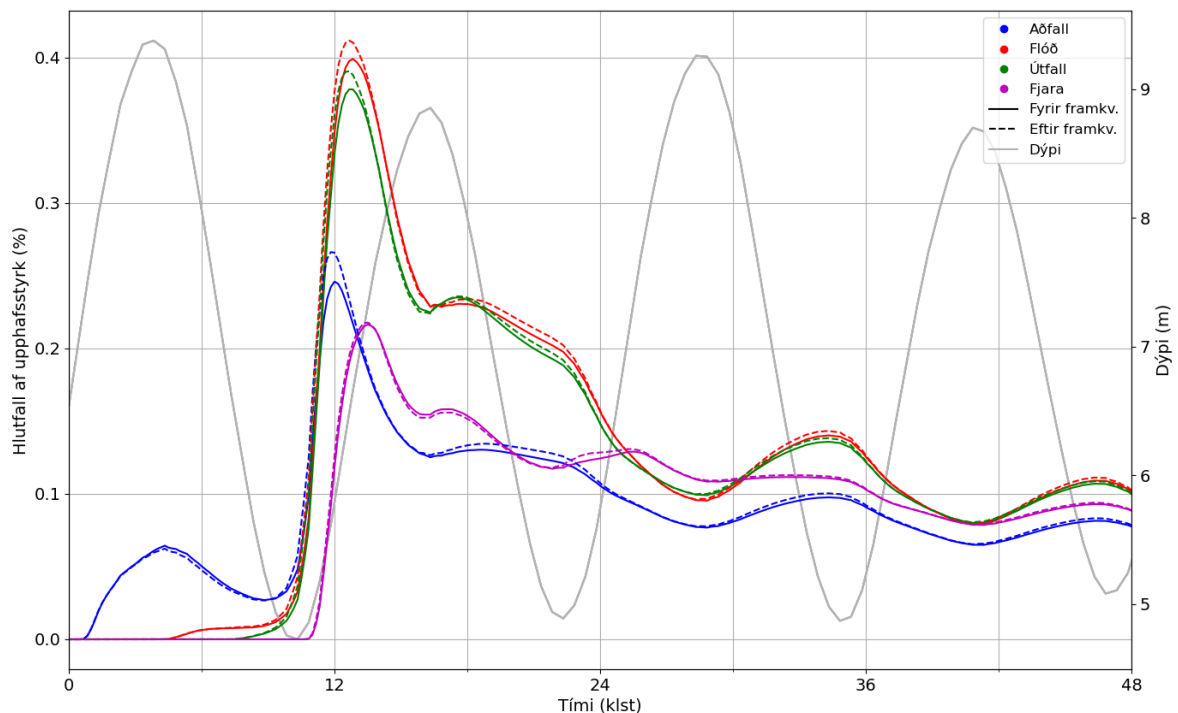
Mynd 5. Breyting á styrk í minni Fossvogs með tíma. Styrkur er sýndur fyrir og eftir framkvæmdir sem hlutfall af upphafsstyrk. Dýpi er sýnt til viðmiðunar um stöðu sjávarfalla. Útrás er opnuð stuttu eftir tíma 0 á aðfalli, 4 á flóði, 7 á útfalli og 10,5 á fjöru. Í öllum tilfellum er útrásin opin í 10 klst með jöfnu útstreymi mengunarefna.

Reikningar benda til lítilla aukinnar mengunar tímabundið inn til Fossvogs, en í minni Fossvogs er styrkukning mest um 10% eftir framkvæmdir fyrir tilfelli þar sem útrás er opnuð á stórstraumsaðfalli en þá er hlutfallslegur munur einna mestur. Styrkur er þó umtalsvert lægri þegar útrás er opnuð á aðfalli samanborið við á útfalli eða á flóði (mynd 5). Styrkukningin varir í skamman tíma eftir að lokað er fyrir útrásina. Um 16-26 klst eftir að lokað er fyrir útrásina (eftir 36 klst á mynd 5) er óverulegur munur á styrk fyrir og eftir framkvæmdir.

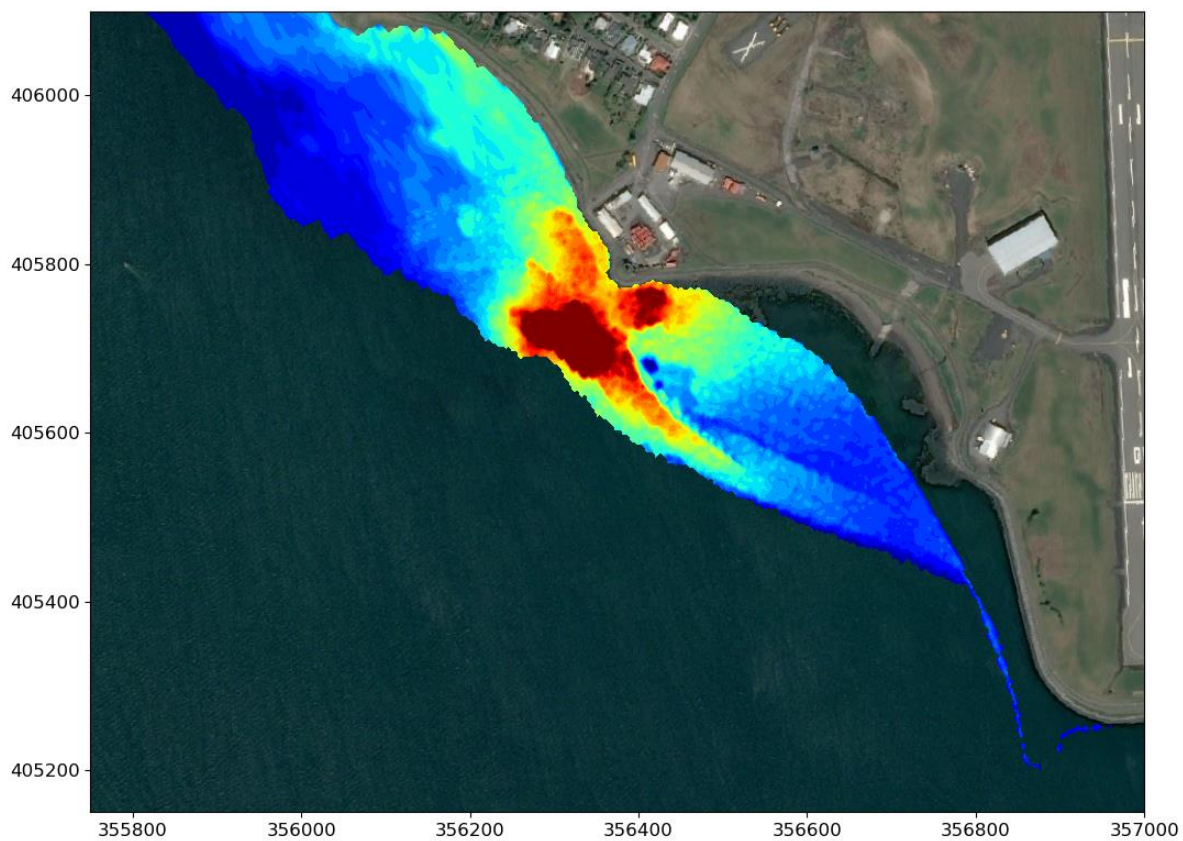
Mynd 6. Uppsafnaðar agnir á fjörusvæðum fyrir (efri) og eftir (neðri) framkvæmdir.

Vegna minna dýpis þar sem botnmótun er fyrirhuguð á svæðinu verður hluti svæðisins þurr stærri hluti tímans. Niðurstöðum á því svæði ber að taka með fyrirvara þar sem endanleg útfærsla botnmótunar liggur ekki fyrir. Vísbending er þó um að rusl frá neyðarútrásinni geti mögulega safnast þar fyrir.

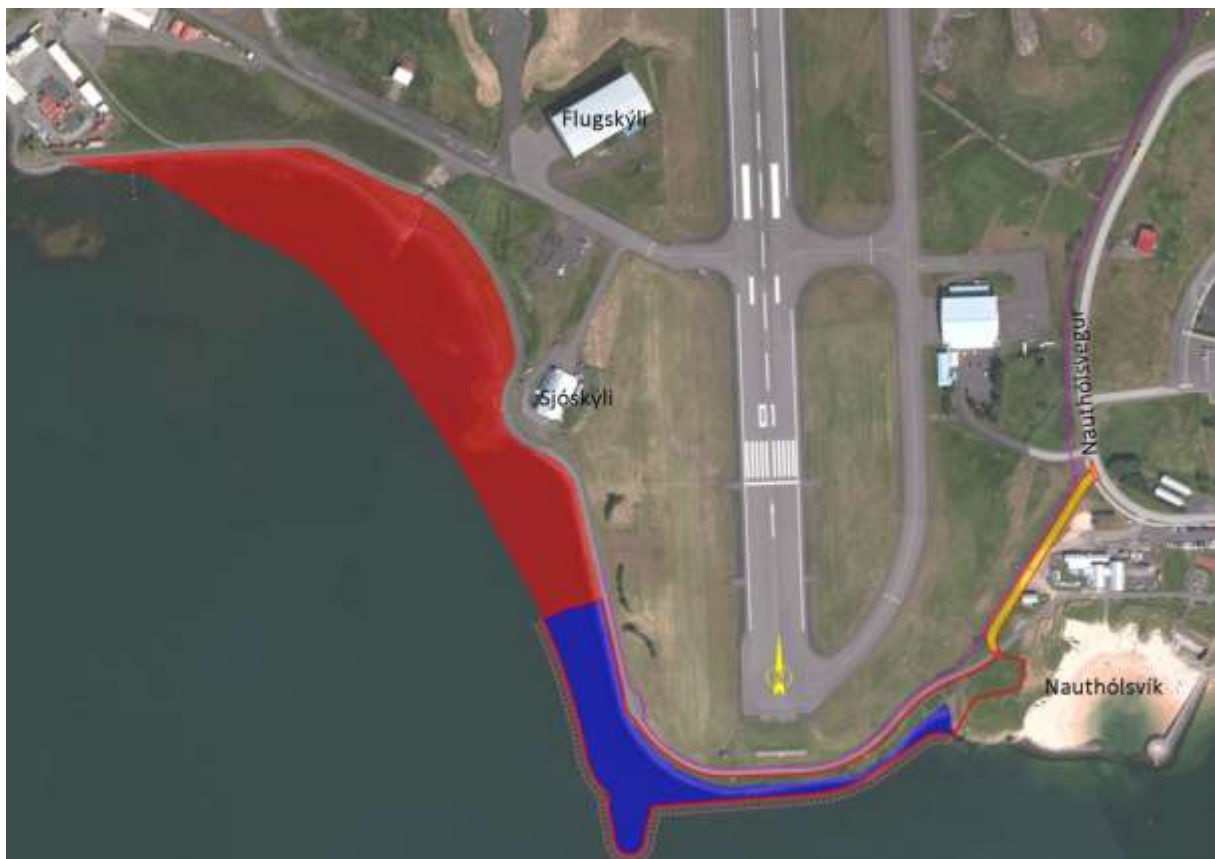
Mynd 1. Fyrirhuguð fyllingarsvæði (rautt).

Vegna fyrirhugaðrar landfyllingar í Skerjafirði óskaði Verkfræðistofan Efla eftir umfjöllun um fjörugerðir og verndargildi fjöru í vík austan skólphreinsistöðvar við Skeljanes og vestan flugbrautarenda og Nauthólsvíkur í Skerjafirði. Víkin er nafnlaus á flestum uppdráttum, en hefur verið kölluð Shellvík (Sigríður Ólafsdóttir 2008). Fyrirhuguð fylling er merkt á Mynd 1.

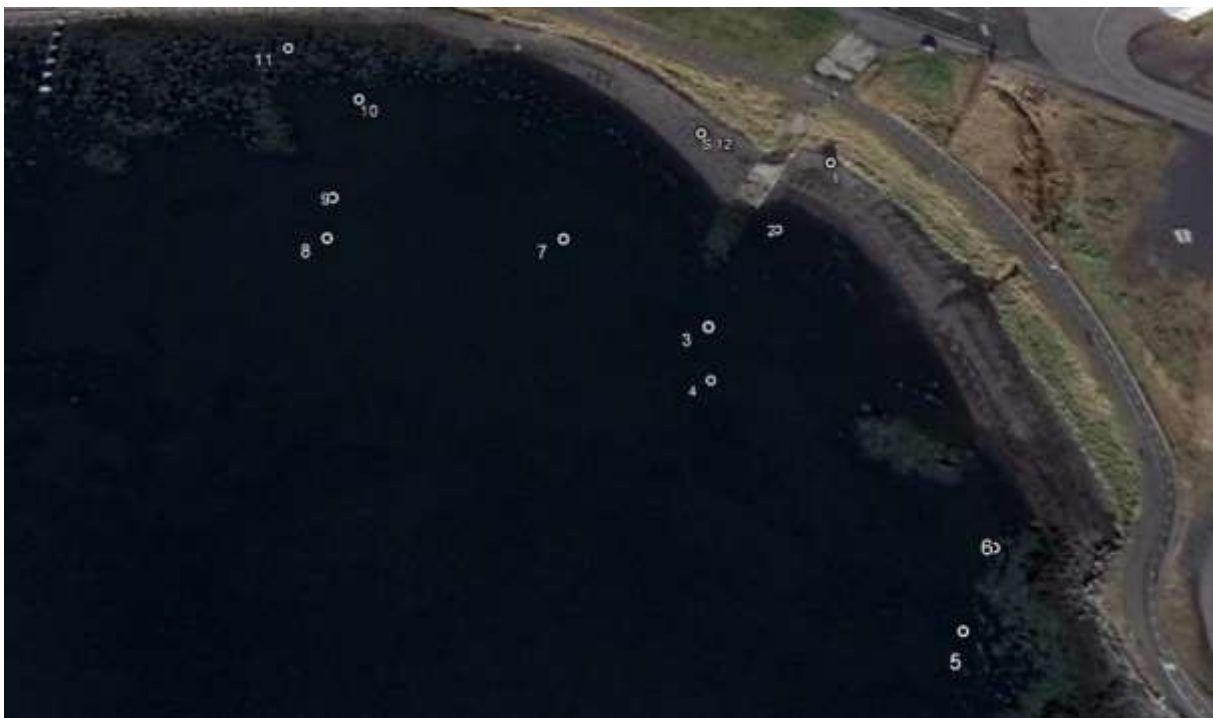
Mynd 2. Staðsetning sýnatökustaða fyrir kornastærðarsýni.

Yfirborði leirunnar var lýst á völdum stöðum (mynd 2, Tafla 1) og þykkt leðju á leirunni metið. Jafnframt var tekið sýni til að hægt sé að greina kornastærð.

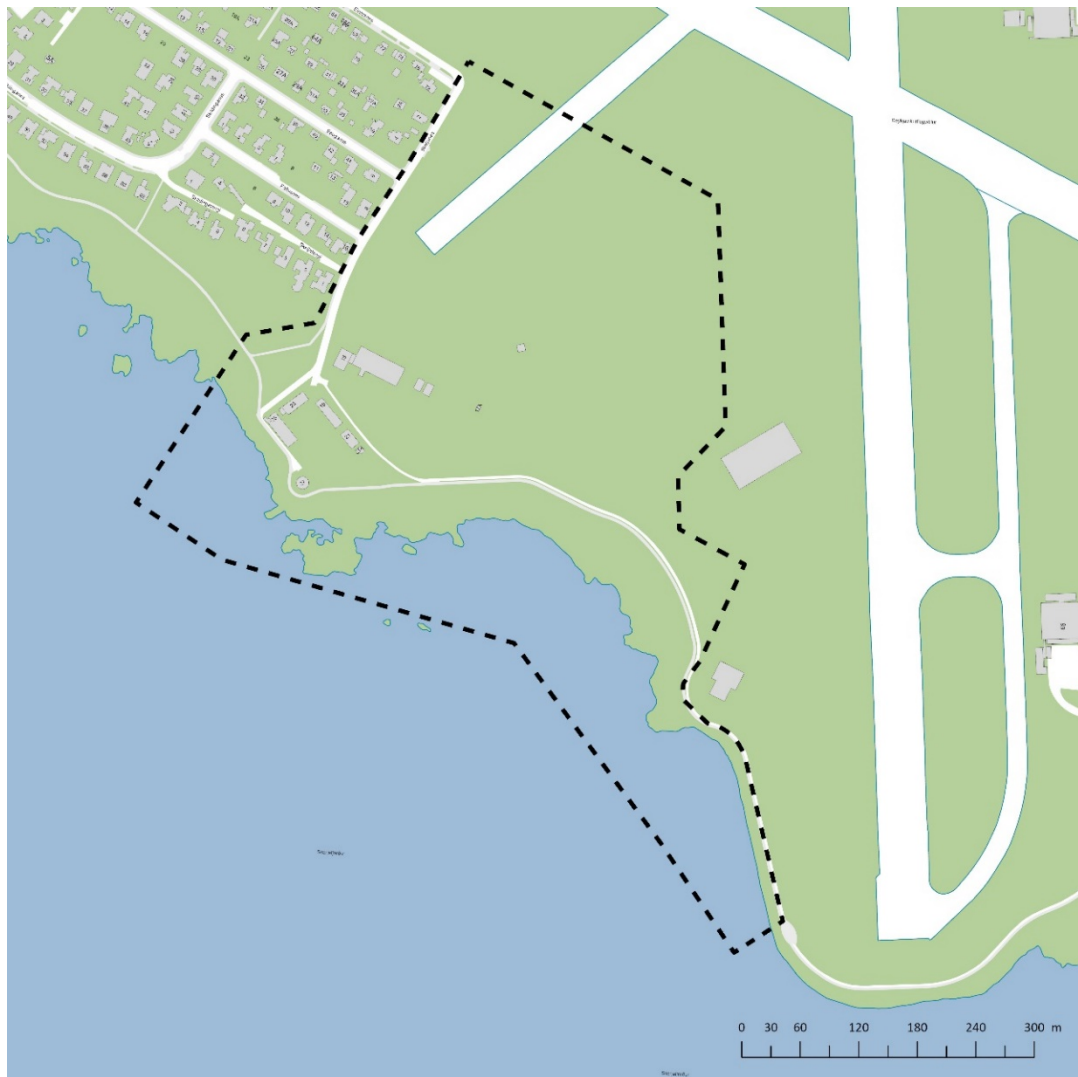
Mynd 1 Afmörkun deiliskipulagssvæðisins.¹⁰

Hér fer á eftir umfjöllun um skipulagssvæði sem liggur austan núverandi byggðar í Skerjafirði og við suðvesturjaðar flugvallarsvæðis Reykjavíkurflugvallar í Vatnsmýri. Til vesturs afmarkast svæðið af götunni Skeljanesi, til norðurs og austurs af öryggissvæði A/V-flugbrautar og N/S-flugbrautar og til suðurs af línu sem dregin er úti fyrir strandlínu Skerjafjarðar (sjá afmörkun á mynd 1).⁹

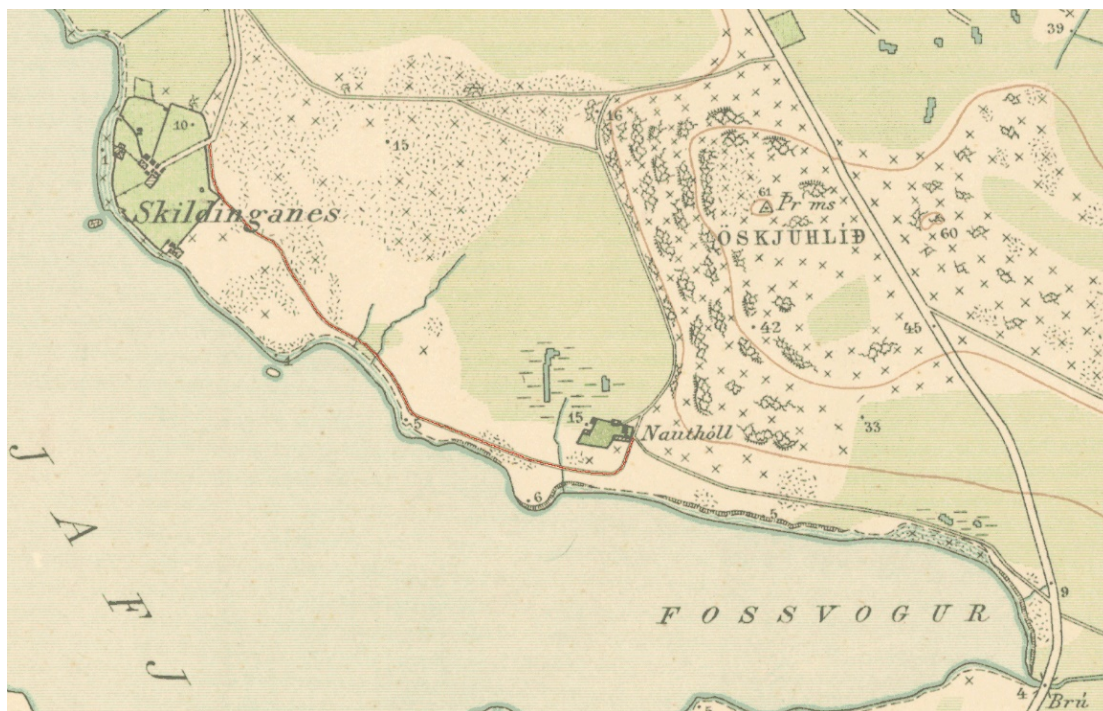
Mynd 3 Skildinganes og Nauthóll árið 1903. Vegir og slóðar á svæðinu. Til hægri austan með Öskjuhlíð er Hafnarfjarðarvegur. Í Fossvogsbotni var slóði sem lá með norðurströnd Fossvogs að Nauthóli og síðan áfram að Skildinganesi, hér rauðmerktur. Annar slóði lá frá Nauthóli meðfram Öskjuhlíð og yfir melana að Reykjavíkurvegi.²⁴

Meðfram sjónum frá Fossvogsdal yfir í Skildinganes, var vegarslóði sem fyrrum var allfjölfarinn (sjá mynd 3).²² Slóðinn lá í gegnum svæðið sem hér er til umfjöllunar, yfir það svæði sem kallað var Grófarhjalli og Grófir, meðfram vikinni þar vestan við (milli flugskýlis Flugfélags Íslands og olíustöðvar Shell), að hluta til á svipuðum slóðum og núverandi göngu- og hjólreiðastígur, og síðan áfram til vesturs yfir norðurhluta þess svæðis sem olíustöðin byggðist síðar á.²³

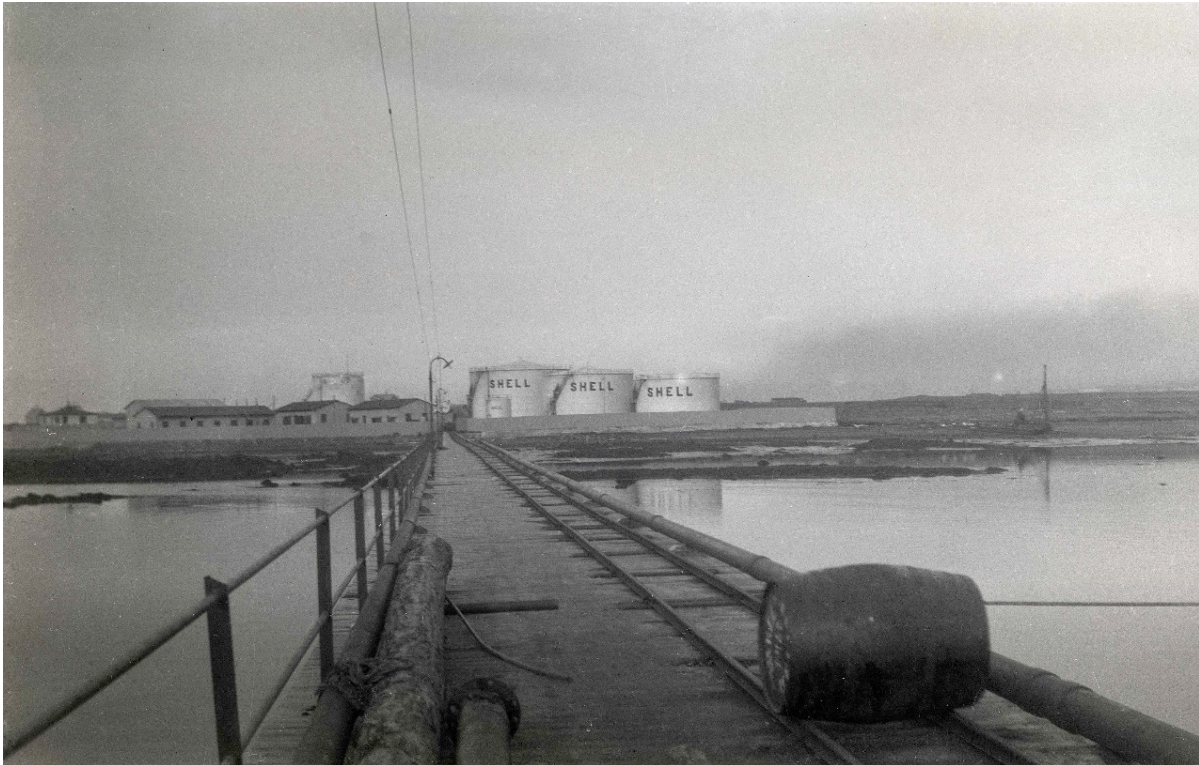
Mynd 8 Hér sjást elstu hús og olíugeymar Shell á lóðinni á mynd frá um 1927-1932. Myndin er tekin frá olíulöndunarbryggju félagsins, sem mun á sínum tíma hafa verið lengsta bryggja landsins. Sjá má að brautarteinar hafa verið lagðir eftir henni til að auðvelda flutning á olíutunnum til lands.⁴⁶

þriðja var **vörugeymsluhús**.⁴³ Eitt þessara húsa stendur enn á lóðinni, þ.e. áfyllingarhúsið, sem skráð er með staðfangið **Skeljanes 21** í dag (mhl. 03 á lóðinni, sjá húsaskrá hér aftar). Vélahúsið var svipað hús sem stóð í línu við áfyllingarhúsið og suðaustur af því, en vörugeymsluhúsið var lengra hús og stóð þvert á hin tvö (sjá t.d. myndir 7, 8 og 10).⁴⁴ Tvö síðarnefndu húsin (mhl. 05 og 07) voru rifin árið 2007.⁴⁵

Þessum elstu húsum Shellfélagsins var komið þannig fyrir að þau afmörkuðu athafna- og afgreiðslusvæði stöðvarinnar á suðvesturhluta lóðarinnar, en norðaustan þeirra var svæði fyrir olíugeyma. Suður- og suðvesturmörk svæðisins, sem snéru að strandlínunni, voru girt af með varnargarði.⁵¹ Garðurinn var að mestum hluta hlaðinn, en austurhluti hans, austan olíubryggjunnar, virðist af gömlum ljósmyndum að dæma hafa verið steinsteypur (sjá t.d. myndir 8, 13 og 26). Ofan á garðinum var síðan bárujárnsveggur.

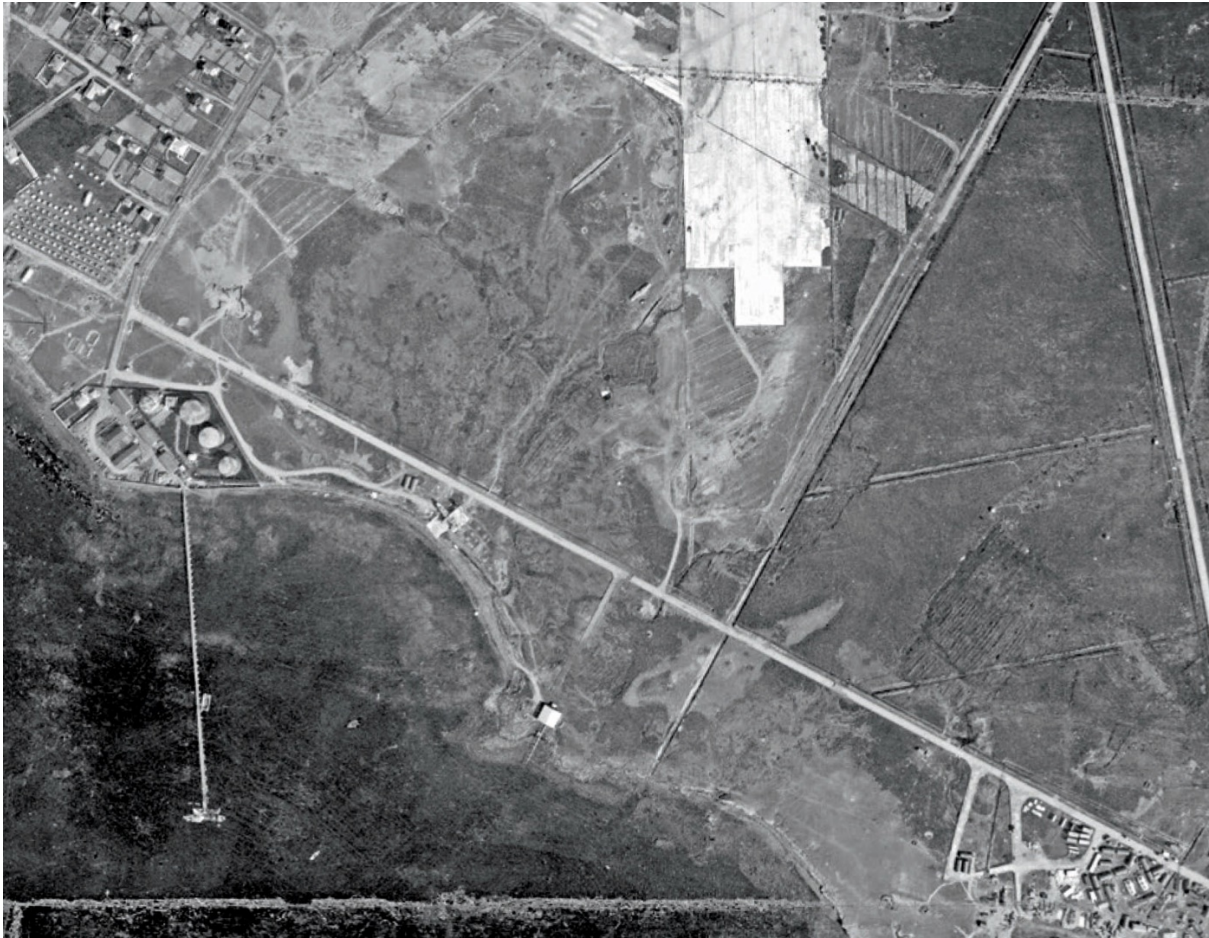
Mynd 12 Svæðið á loftmynd frá 1941, þegar búið var að leggja veg meðfram ströndinni, milli Shellvegar og Nauthólsvíkur. N/S-flugbraut Reykjavíkurflugvallar var síðan fljótlega lögð yfir veginn og honum breytt að hluta í akstursbraut fyrir flugvélar.⁶²

Á þessu tímabili, eða um 1937-1940, var lagður vegur milli Shellsvæðisins og Nauthólsvíkur, sem enn er til staðar að hluta og liggur frá götunni Skeljanesi til austurs meðfram norðurmörkum Shellsvæðisins, að N/S-flugbraut Reykjavíkurflugvallar (sjá mynd 12 og kafla 1.4.2 hér aftar).⁶¹

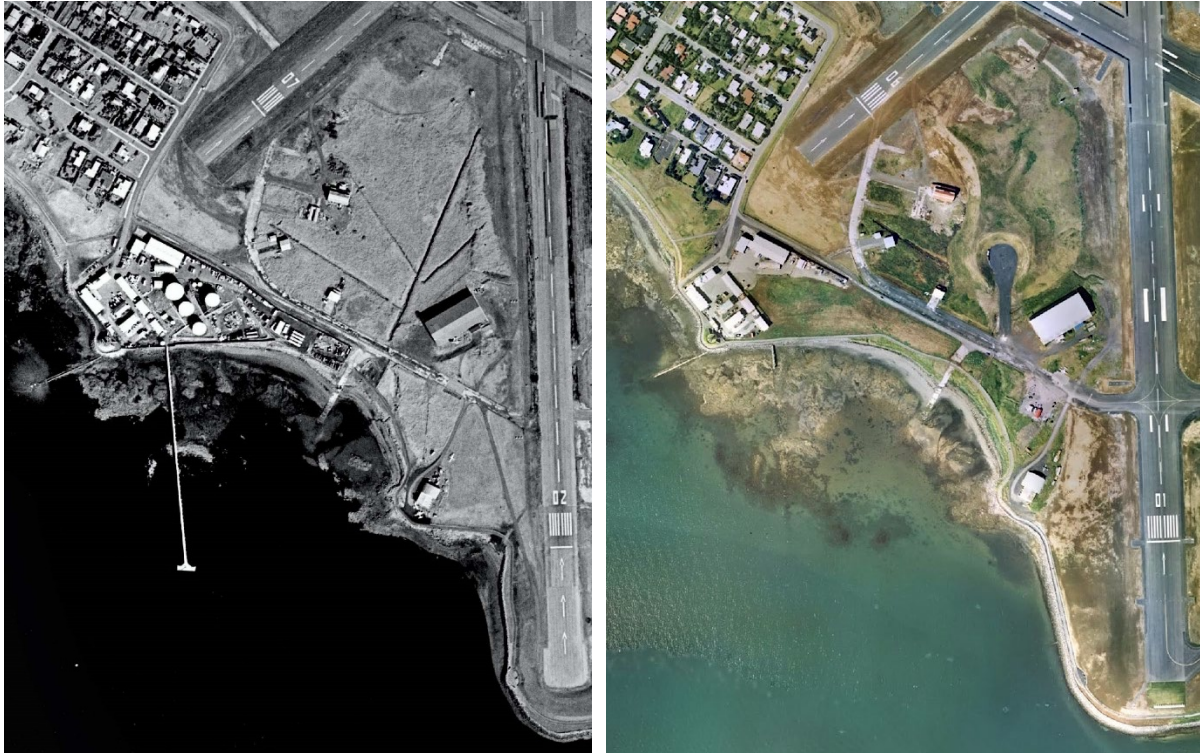
Myndir 21-22 Svæðið á loftmyndum frá 1995 (v.m.) og 2000-2002 (h.m.). Á árunum 1997-2000 voru olíubryggjan, olíugeymar og gasstöðvarmannvirki fjarlægð af svæði Skeljungs.⁸⁶

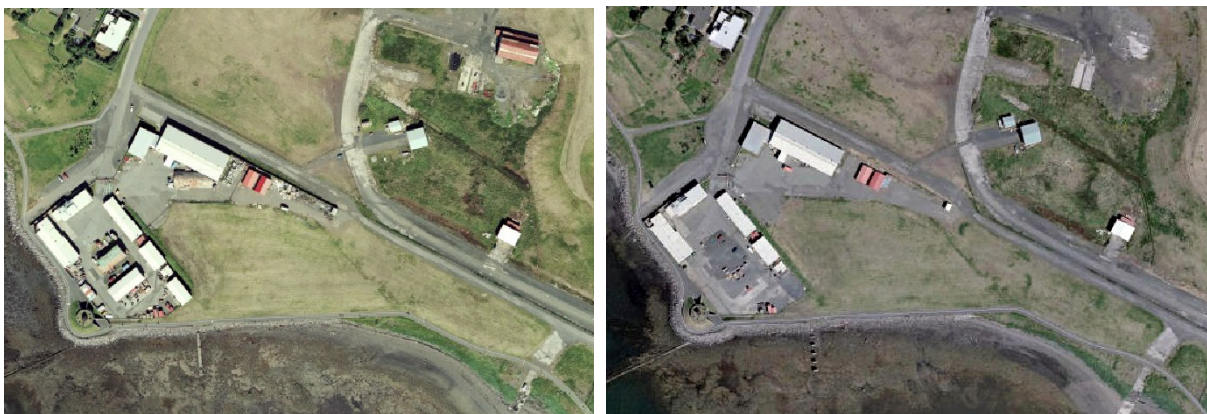
Myndir 23-24 Svæðið á loftmyndum frá 2004 (v.m.) og 2008 (h.m.). Árið 2008 var búið að fjarlægja þrjú hús sem stóðu austanvert í Shellportinu. Einnig Gróðurhúsið svokallaða á flugvallarsvæðinu (sjá efra hægra horn).⁸⁷

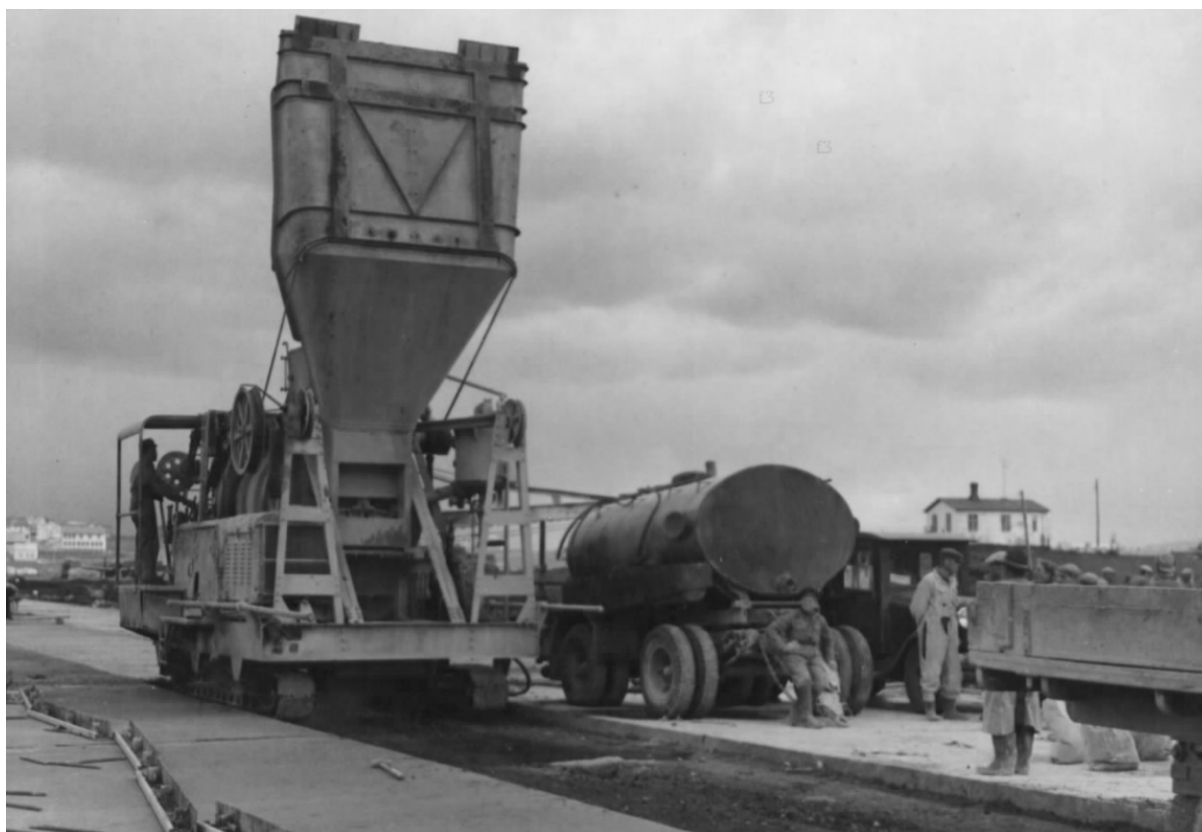
Mynd 37 Bandarísk steypuniðurlagningarvél á beltum. Í vélinni var steypa blönduð og hrærð, en mól og sementi var sturtað í stóra skóflu framan á vélinni. Hægra megin er vatnstankur á hjólum. Líklega er verið að steypa akstursbraut eða flughlað við norðurenda N/S-flugbrautarinnar. Hægra megin við brautina er íbúðarhús á Vatnsmýrarbletti (líklega númer 13). Í fjarska er svo gamli Kennaraskólinn við Laufásveg.¹³¹

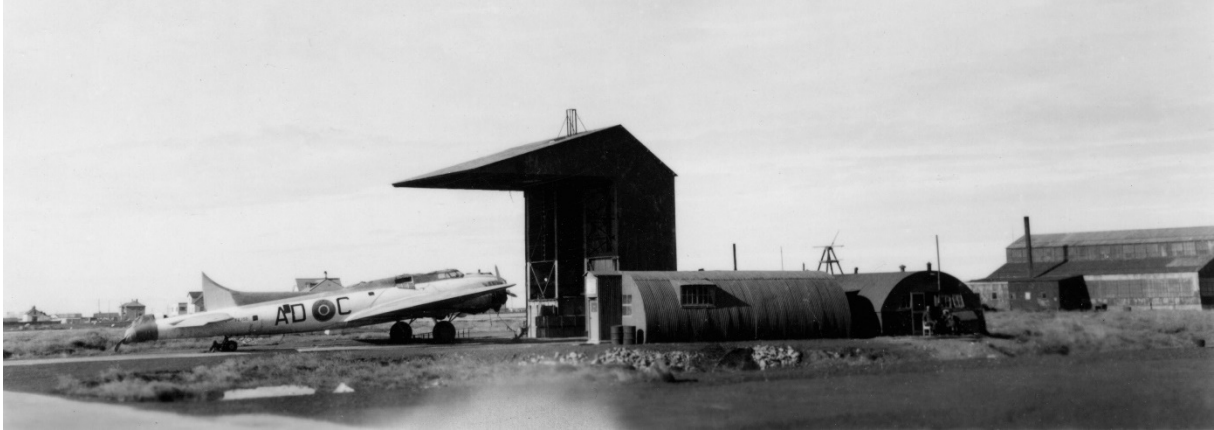
Mynd 39 Viðgerðarskýli fyrir flugbáta, svonefnt nefskýli, en þar var gert við mótora og radara. Mynd tekin 1945. Hér hefur Boeing B-17 Mk II eða „Keflavic Cutie“ (nr. FA712) úr 251. flugsveit breska flughersins, verið tekin til viðgerðar en þessar vélar stunduðu veðurathugunarflug milli Reykjavíkur og Keflavíkur. Í forgrunni eru braggar og til hægri er flugskýlið sem kallað var Gróðurhúsið.¹³⁶

Upp af Shellvík og norðan akbrautarinnar (220-185), var reist hátt mannvirki, einskonar gálgi, til viðgerðar á flugbátum. Þetta var svokallað nefskýli (220-154), þar sem hægt var að stinga nefi flugvélar undir þak á meðan á viðgerð stóð. Í þessu skýli var hægt að sinna viðhaldi sem krafðist þess að flugstjórnarklefinn stæði opinn. Þar var líka ratsjain kvörðuð.¹³⁵ Af kortum og loftmyndum frá um 1953-1954 má sjá að þá var þetta mannvirki horfið.

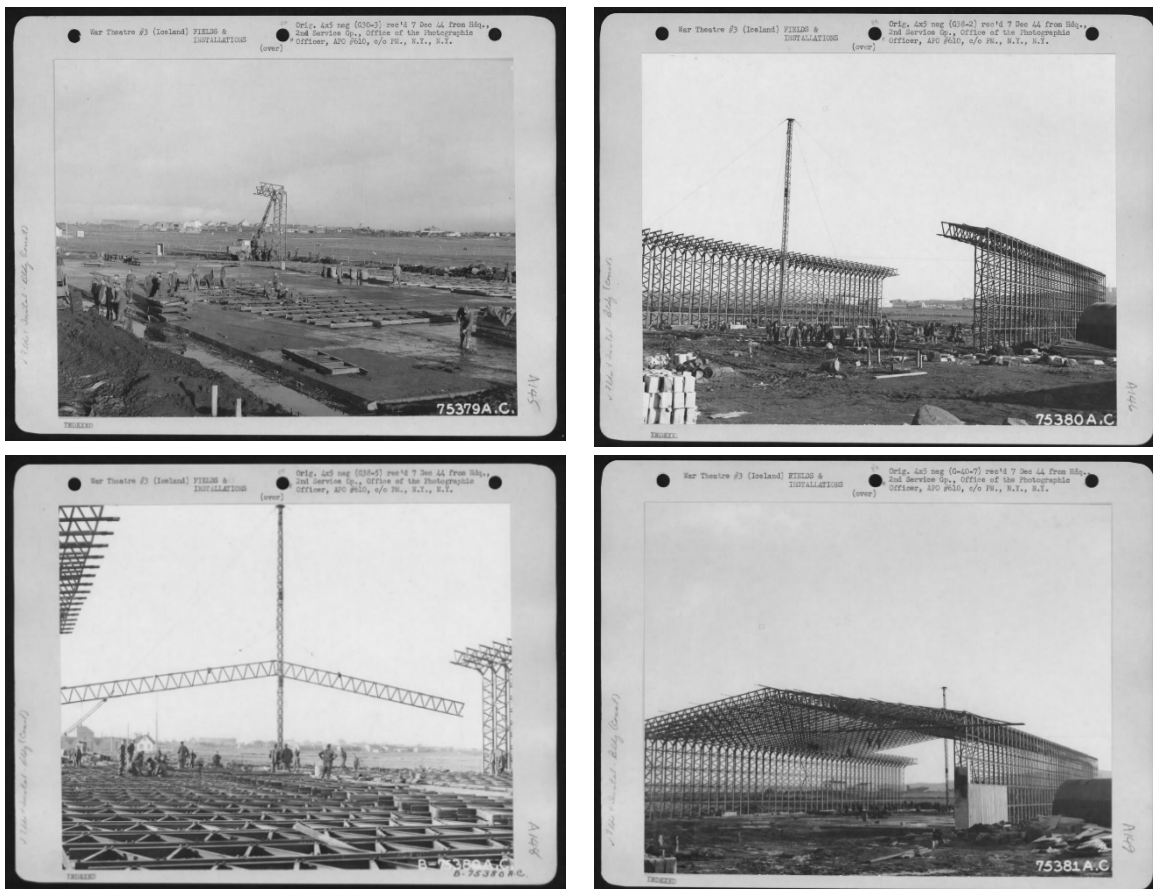
Mynd 41 Myndir frá því í október 1941 þegar flugskýli nr. 5 var reist, en flugskýli nr. 3 er af sömu gerð.¹⁴⁰

Skammt austan svæðisins sem nú er verið að skipuleggja og hér er til umfjöllunar stendur *flugskýli nr. 3* (skráð undir heitinu „Reykjavíkurflugvöllur 3“ í fasteignaskrá), eitt af fimm stórum flugskýlum úr stálgrind sem sett voru upp á flugvallarsvæðinu fyrir breska flugherinn á hernámsárunum. Skýlin eru af gerðinni T-2 Transportable Shed og voru smíðuð af fyrirtækinu Teeside Bridge and Engineering Co. í Middlesbrough í Englandi og sett upp á árunum 1941-1944.¹³⁸ Flugskýli nr. 3 var reist á árunum 1942-1943 og notað á hernámsárunum af flugliði Bandaríkjaflota og síðar 162. flugsveit kanadíska flughersins. Þar var viðhaldsstöð fyrir flugbáta af gerðinni Katalína og Canso og Lockheed Ventura landflugvélar.¹³⁹ Skýlið er enn í dag notað sem flugskýli og til annarrar flugtengdrar starfsemi.

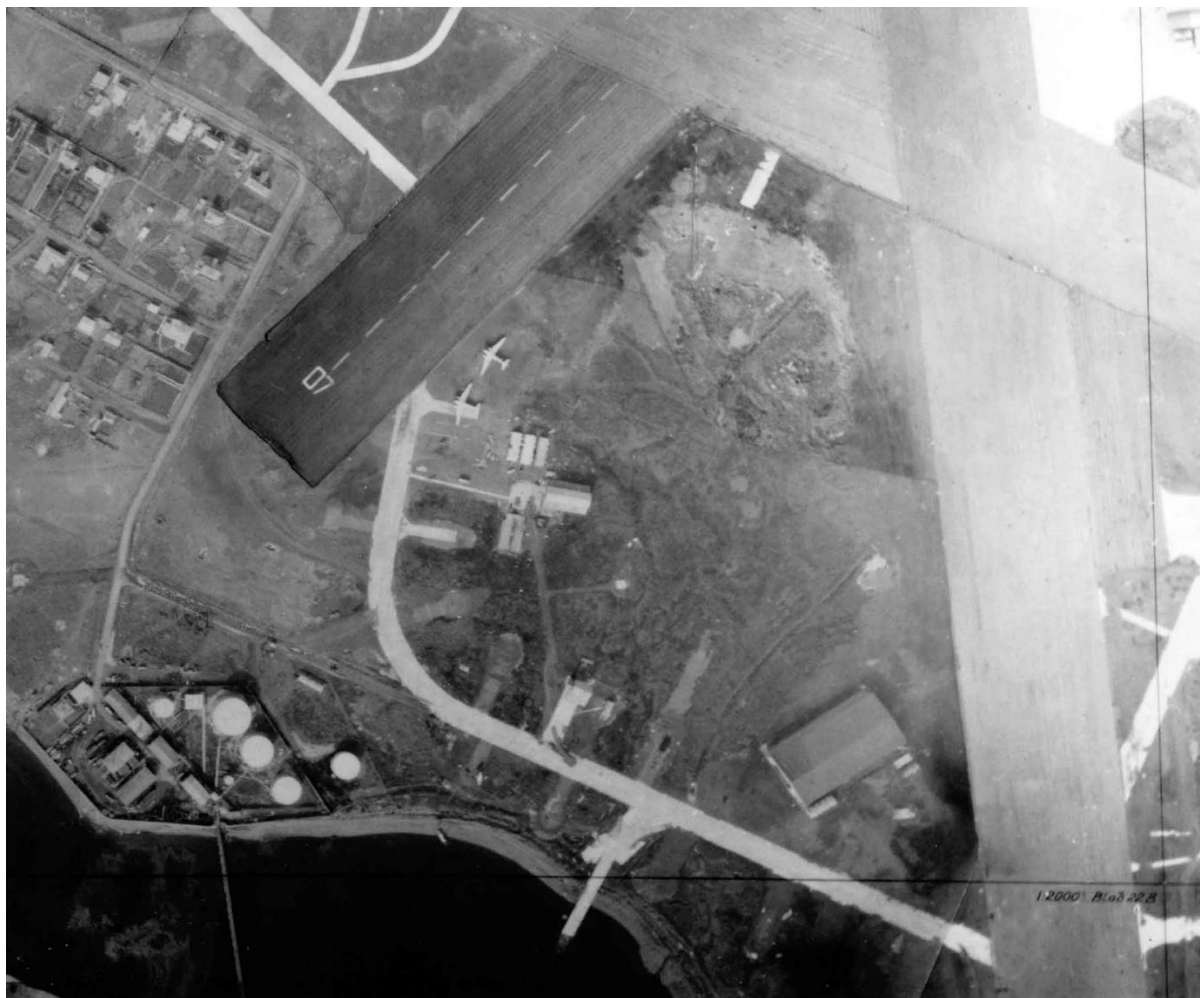
Mynd 42 Svæðið á loftmynd frá 1948-1950.¹⁴³ Dráttarbrautin (220-148) fyrir sjóflugvélarnar sést neðarlega, í miðri Shellvík, upp af henni er flugvélaakbrautin (220-185) sem lá á milli NA/SV- og N/S-flugbrautanna. Út frá akbrautarinni voru viðgerðarreitir og geymslustæði fyrir sjóflugvélar. Ofan akbrautarinnar er stórt flugskýli, flugskýli nr. 3. Vinstra megin (vestan) við það er viðgerðarskýli, svonefnt nefskýli (220-154) og ofar (nordar) sést annað viðgerðarskýli, svokallað Gróðurhús (220-151), ásamt verkstæðis-, geymslu- og skrifstofubröggum (220-152 og 153). Lengst til vinstri (vestast) er svo oliustöð Shell og oliubryggjan.¹⁴⁴

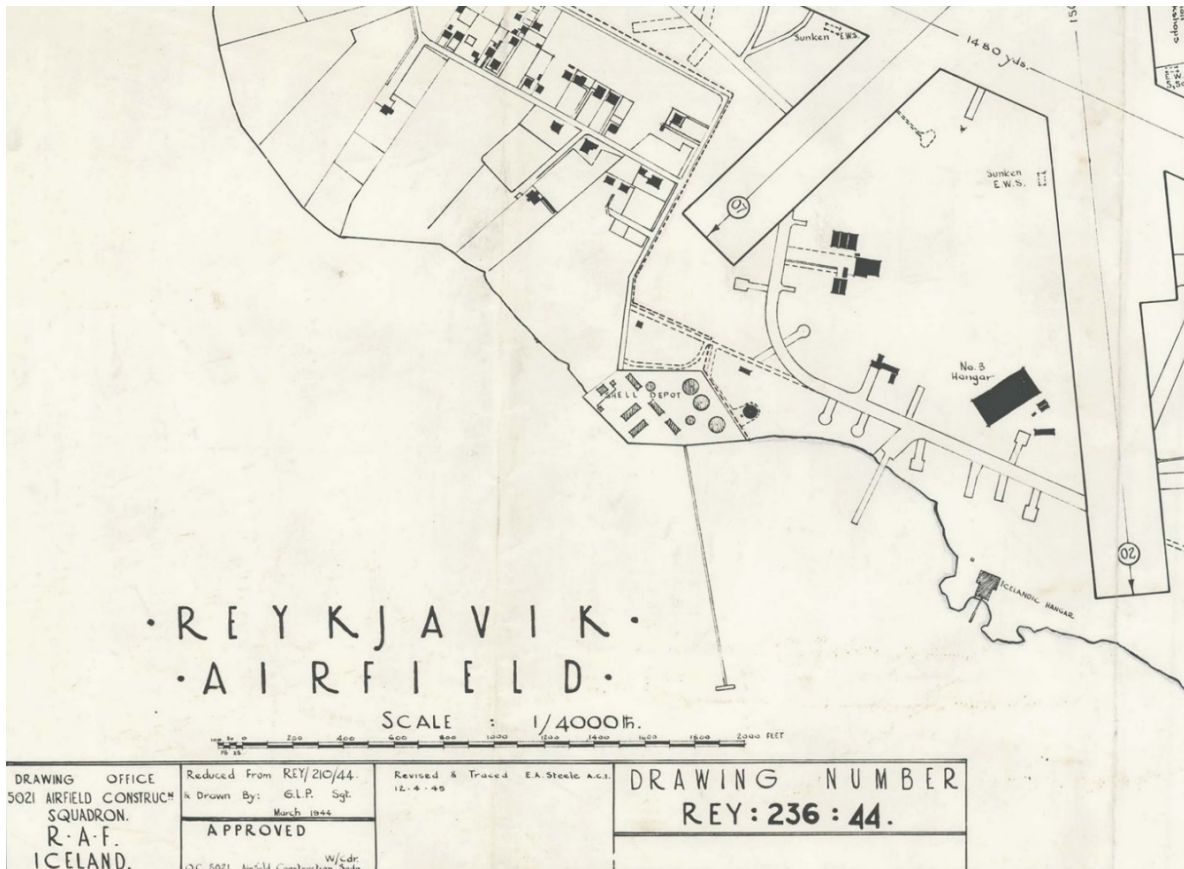
Mynd 43 Svæðið á korti sem breski flugherinn gerði af flugvallarsvæðinu árið 1945. Dráttarbrautin (220-148) fyrir sjóflugvélarinnar sést í miðri Shellvík og upp af henni er flugvélaakbrautin (220-185) sem lá á milli NA/SV- og N/S-flugbrautanna. Út frá akbrautinni voru viðgerðarreitir og geymslustæði fyrir sjóflugvélar. Ofan akbrautarinnar er stórt flugskýli (merkt „No. 3 Hangar“). Vinstra megin við það er nefskýlið (220-154), þar sem seinna stóð flugskýli nr. 11 (220-211) og ofar sést Gróðurhúsið (220-151), ásamt verkstæðis-, geymslu- og skrifstofubróggum (220-152 og 153).¹⁴⁶

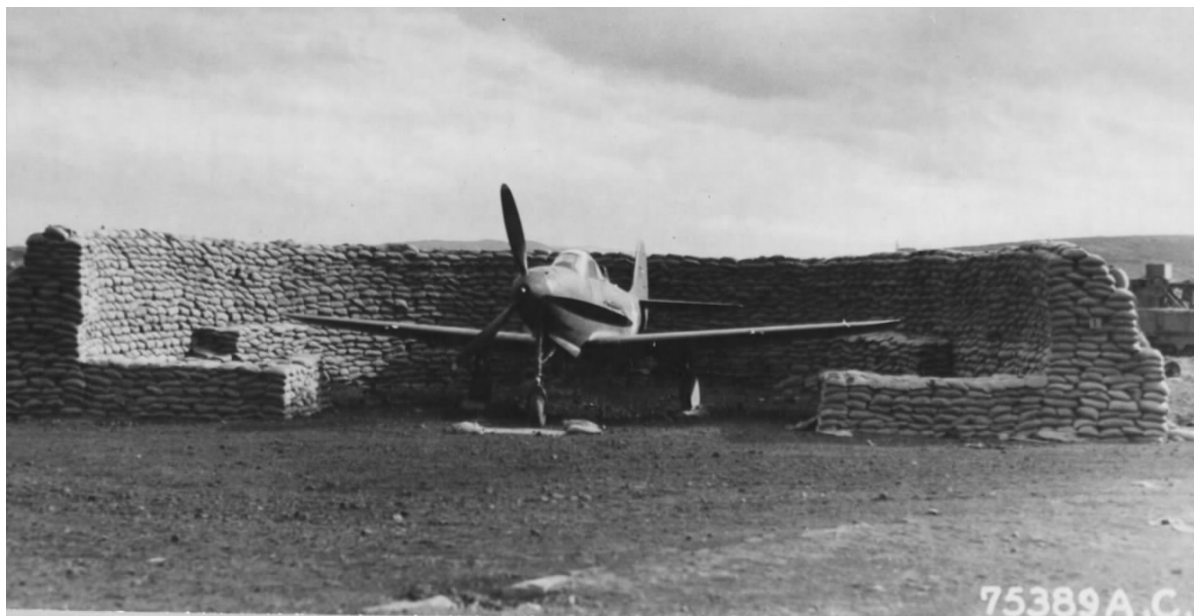
Mynd 45 Flugvél Bell P 39 í sandpokavirki við Reykjavíkflugvöll.¹⁴⁹

Við flugbrautirnar voru varnarbyrgi eða flugvélabyrgi sem voru byggð úr mól eða sandpokum. Þetta voru skeifulaga byrgi sem verja áttu flugvélar fyrir höggbylgjum, ef til árásar kæmi. Fjöldinn allur af svona byrgjum var við flugvöllinn.

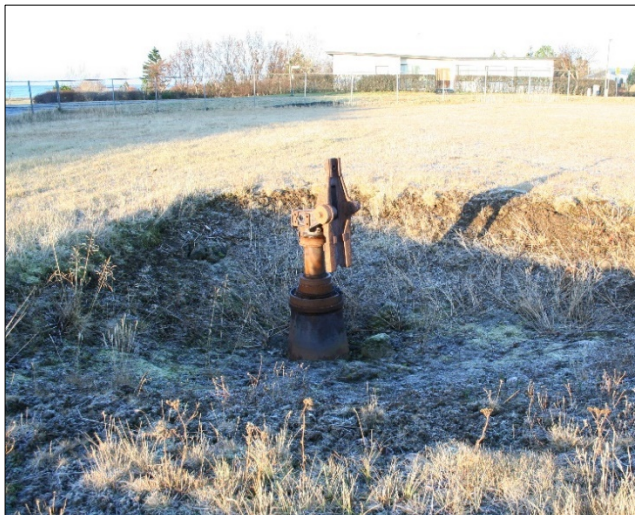
Mynd 52. Statíf undan loftvarnabyssu, búið er að renna byssunni úr statífinu og það vísar upp.

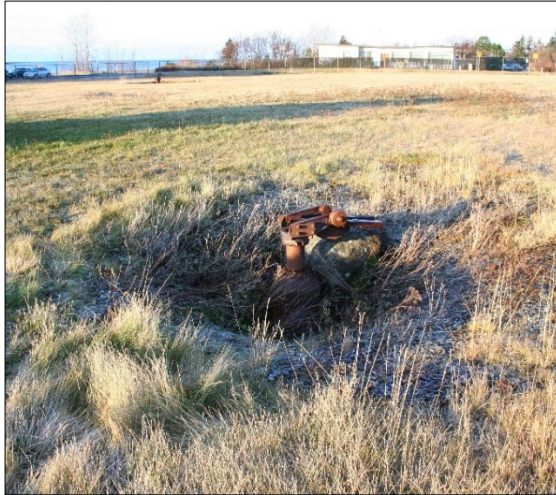
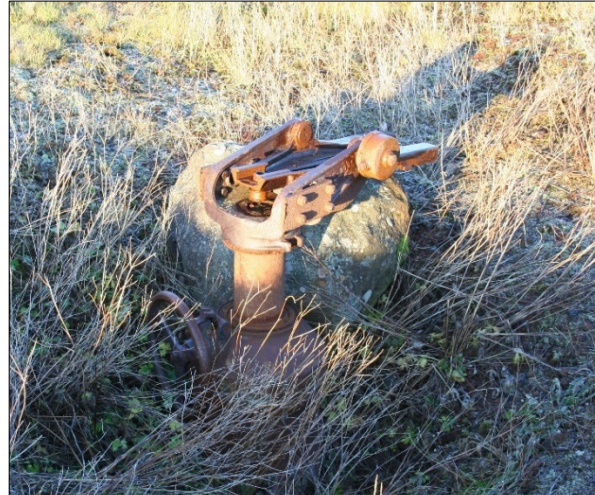
Mynd 53 Statíf undan loftvarnabyssu, neðst í holunni má sjá sveifina sem notuð var til að stilla hæðina á byssunni.

Staðhættir: Um 100 m fyrir austan Skeljatanga 1 er annað af tveimur byssustatífum innan girðingar á Reykjavíkurflugvelli. Á grasgrónu svæði, sem er búið að slétta og hækka þannig að lítill hluti af statífi byssunnar stendur upp úr, undir er líklega steypdur platti.

Lýsing: Hluti af byssustatífi fyrir loftvarnabyssu, þetta voru líklega svissneskar byssur af Oerlikon gerð, axlinar á manninum voru í bogunum, hægt var að hækka og lækka og snúa fætinum.¹⁶⁹

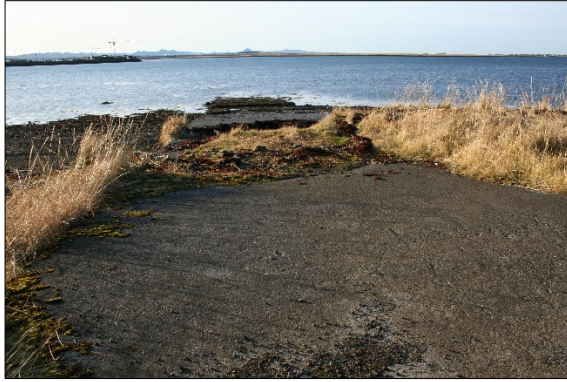
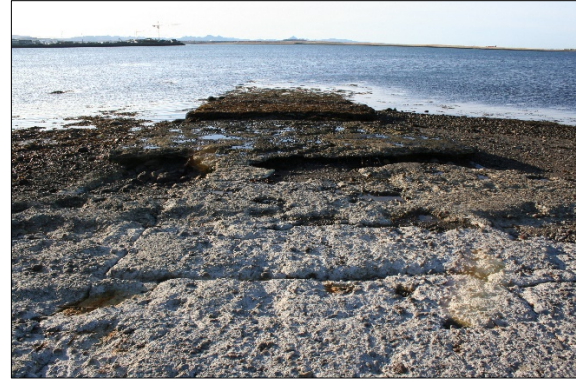
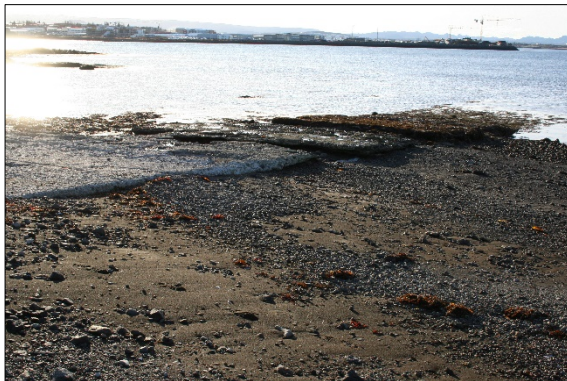
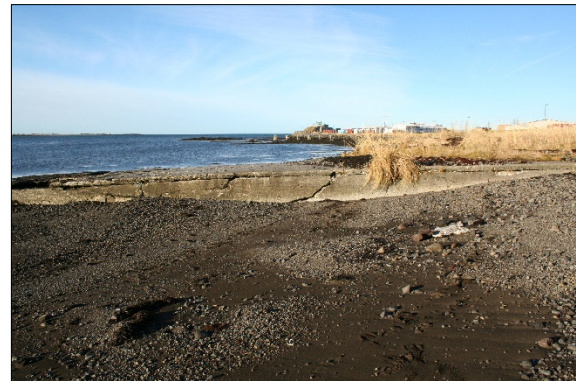
Mynd 54 Steypt dráttarbraut (220-148), við Shellvík.

Ástand: Dráttarbrautin er illa farin af ágangi sjávar og vegna frostsKemmda. Brautin þarfnast viðgerðar og viðhalds.
