LANDFYLLING Í NÝJA SKERJAFIRÐI

Viðaukahefti

Öldu- og straumálag við fyrirhugaða landfyllingu

Skýrsla nr. 20.06

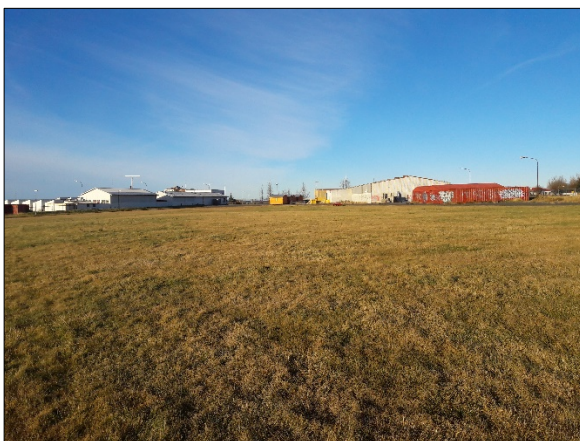
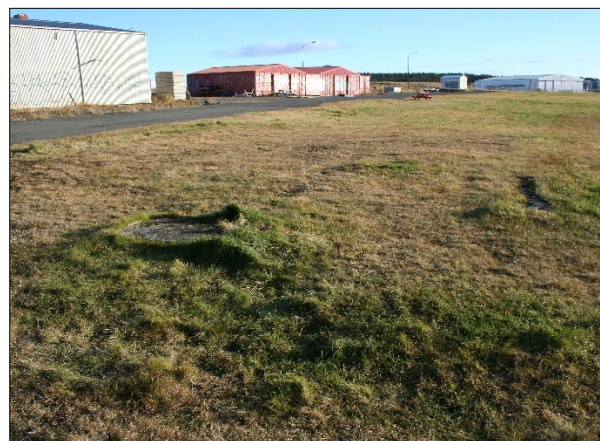
Mynd 55 Flötin þar sem olíutankar og önnur mannvirki Shell stóðu, á einum stað má sjá steypuleifar eftir mannvirki.

Lýsing: Norðaustan við húsaþyrpinguna var geymasvæði stöðvarinnar og þar voru fyrstu olíugeymarnir reistir árið 1927. Sá stærsti var steinolíugeymir og tók 4000 smálestir. Aðrir tveir, fyrir bensín og gasolíu, tóku hvor um sig 2000-3000 smálestir. Að auki voru reistir þrjár

minni geymar sem tengdir voru þeim stærri og notaðir til að fylla á minni ílát og olíu-flutningabifreiðar.¹⁷¹ Djúp sandlög voru undir geymunum og varnargarður var gerður umhverfis þá og meðfram sjónum og var honum meðal annars ætlað að veita olíunni viðnám ef svo illa færi að einhver geymanna bilaði.¹⁷² Um 1930 bættist við einn geymir til viðbótar, undir steinolíu, vestan við stærsta geyminn.¹⁷³ Húsakostur og mannvirki Shell við Skerjafjörð virðast hafa staðið að mestu óbreytt fyrstu tvo áratuginum eftir að félagið kom sér fyrir á svæðinu, en einn gasolíugeymir bættist þó við austan eldri geymanna um 1942. Með auknum umsvifum félagsins frá um 1950 risu tvö hús til viðbótar á lóðinni.¹⁷⁴ Árið 1950 fékk félagið leyfi til að byggja *bráðabirgðaskemmu* fyrir smurolíu á norðurhluta lóðarinnar. Þessi skemma var með braggasniði og stóð norðvestan við stærsta olíugeyminn. Fjórum árum síðar, eða 1954, fékk félagið leyfi fyrir annari *birgðaskemmu* fyrir olíutunnur og var hún byggð í norðvesturhorni lóðarinnar. Árið 1957 fékk félagið leyfi fyrir nýrri *birgðaskemmu* úr stáli á lóðinni og var hún byggð á tímabilinu 1957-1962. Þetta hús stendur enn í suðvesturhorni lóðarinnar og er hluti af húsapyrpingunni sem myndar port á þeim hluta lóðarinnar (Skeljanes 25, mhl. 09). Það var lengt til suðausturs um 1966-1968 og eldri hluta þess breytt í járnsmíðaverkstæði, en bílaverkstæði innréttað í viðbyggingunni. Árið 1959 var bætt við nýjum *olíugeymi* eða geymi fyrir flugvélabensín austanvert á lóð Skeljungu. Árið 1965 bættist síðan við stór *gasolíugeymir* austast á lóðinni, þar sem áður var minni gasolíugeymir (frá um 1942) sem var fjarlægður.¹⁷⁵ Á 8. áratugnum jukust mjög viðskipti félagsins með gas og þá var komið upp gasbirgðastöð á svæði olíustöðvarinnar í Skerjafirði. Gasstöðin var staðsett austan við svæði olíutankanna og var sérstaklega girt af. Þar fékkst leyfi til að reisa gasafyllingarhús úr stálgrind og steinsteypu og koma fyrir fjórum gasgeymum, sem hver rúmaði 115 rúmmetra, á árunum 1974-1975.¹⁷⁶ Á loftmynd frá um 2000 sést að allir olíugeymar og gasstöðvarmannvirki höfðu þá verið fjarlægð og svæðið tyrft.¹⁷⁷ Árið 2004 var rífið eitt af eldri geymsluhúsum sem stóðu í portinu suðvestan til á svæðinu (mhl. 08) og árið 2007 veitti byggingarfulltrúi leyfi fyrir niðurrífi allra húsanna sem stóðu umhverfis portið. Svo fór að einungis tvö þeirra voru rífin, vélahús (mhl. 05) og geymsluhús (mhl. 07) sem stóðu austast af þessum húsum og voru meðal fyrstu húsanna sem höfðu verið byggð þar. Önnur hús sem Shell og Skeljungur byggðu á svæðinu standa þar enn í dag (2021).

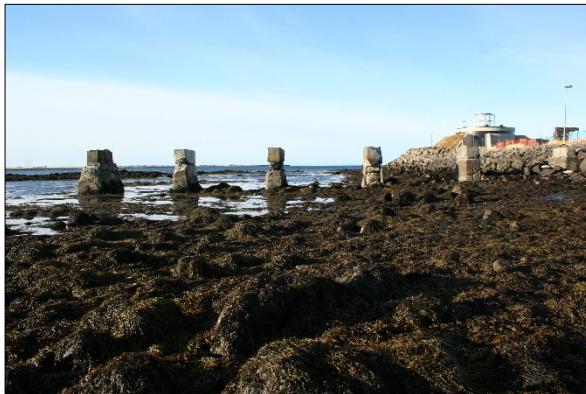
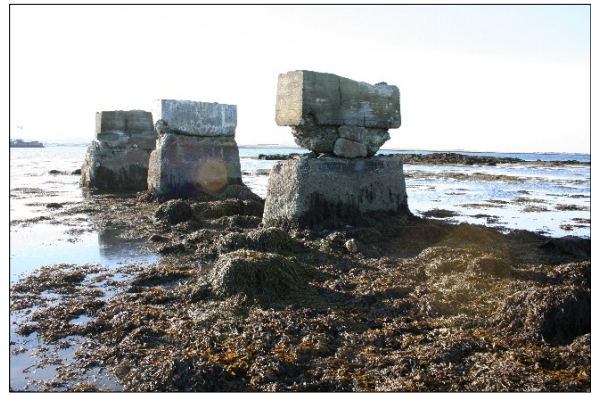
Ástand: Stöplarnir eru illa farnir af ágangi sjávar og vegna frostsKemmda. Þeir þarfnast viðgerðar og viðhalds.

Mynd 56 Bryggjustöplar Shellbryggjunnar (220-150) í Skerjafirði.

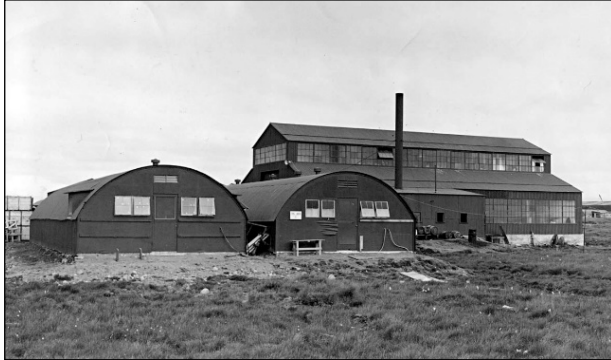
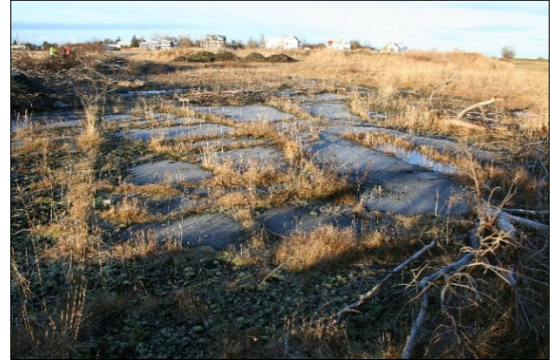
Mynd 57 Þjónustuskýli flugbáta árið 1961, þá nefnt Gróðurhúsið, og gólfplata.¹⁸²

Lýsing: Húsið var um 30x15 m og var með brotnu þaki og viðbyggingum beggja vegna sem voru með lægri þakhæð. Húsið var um rífið um 2005. Eftir er steipt plata hússins.

Ástand: Steipta platan sem var undir húsinu er illa farin.

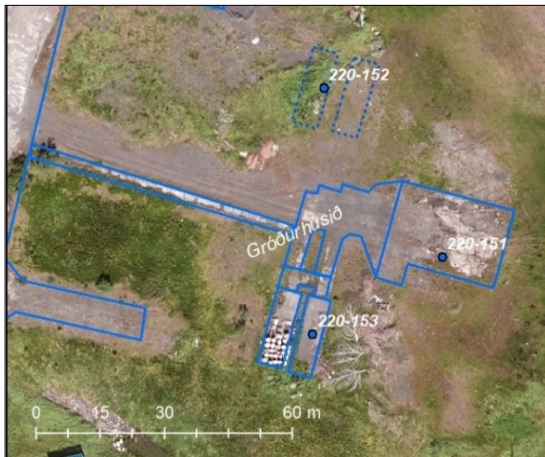
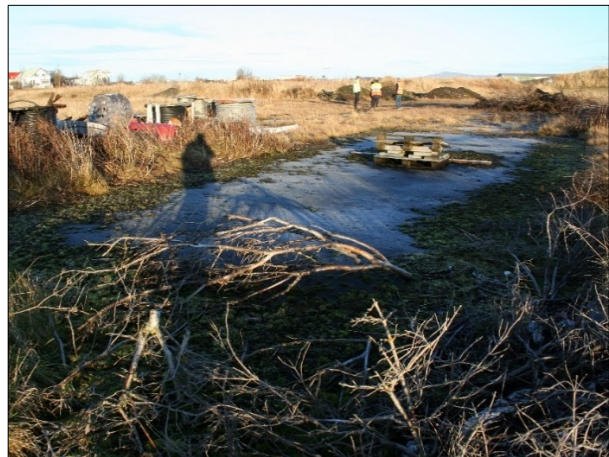
Mynd 59 Braggabotnar (220-153) suðvestan við Gróðurhúsið, nú er þetta geymslusvæði fyrir garðaúrgang og rafmagnskefli.¹⁸⁶

Lýsing: Í dag má sjá þarna braggagólfín af tveimur bröggum, notuð sem geymslusvæði fyrir garðaúrgang og rafmagnskefli. Steypan í gólfplötunum er í góðu lagi.

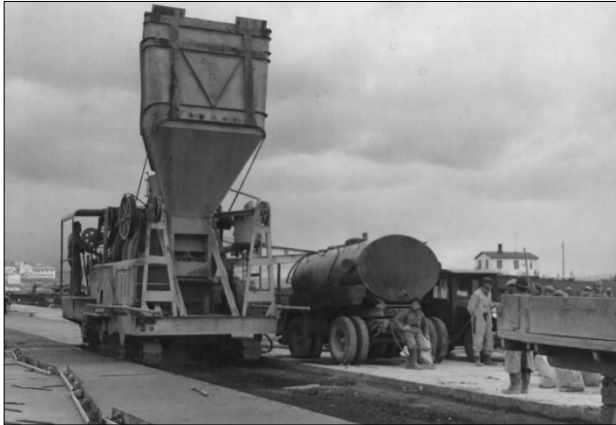
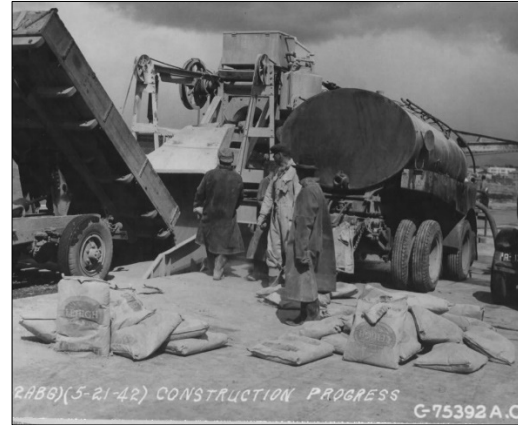
Mynd 64 Unnið við að steypa akstursbrautir og flughlöð. Beltasteypuvél lagði niður steypu, í eina hræru fór eitt hlass af sandi og sjö pokar af sementi, vatnstankur fylgdi með. Vélin lagði svo steypuna niður þegar blandan var tilbúin.¹⁹²

vörubílshlass af sandi í hverja hræru, ásamt sjö sementspokum. Steypuvélin var tengd við vatnsbíl og hafði auk þess stóra bómu til að koma steypunni á sinn stað. Á undan steypuvélinni fór vélþjappari á spori, en slíkt hafði ekki heldur þekkt þegar Bretar stjórnðu framkvæmdum.¹⁹¹

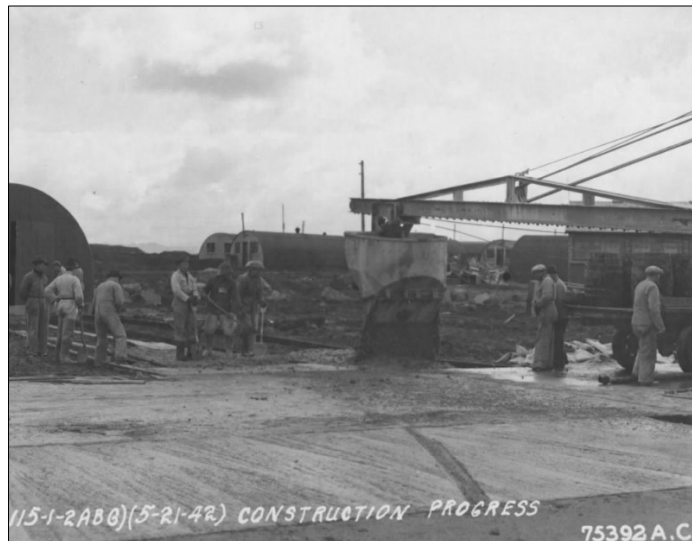
Mynd 65 Unnið við að steypa akstursbraut eða veg heim að verkstæðisbröggum 21. maí 1942. Í sumum tilfellum var notast við bómu til að dreifa steypunni úr steypuhrærivélinni.¹⁹³

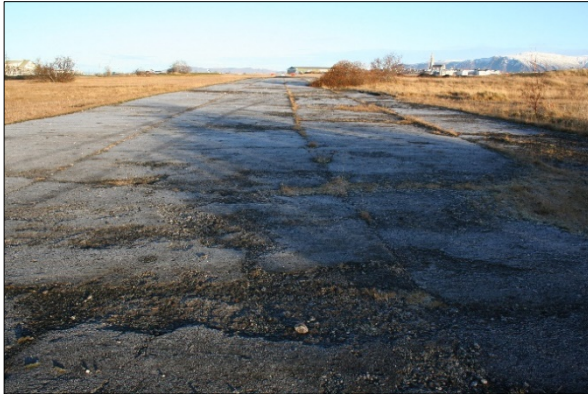
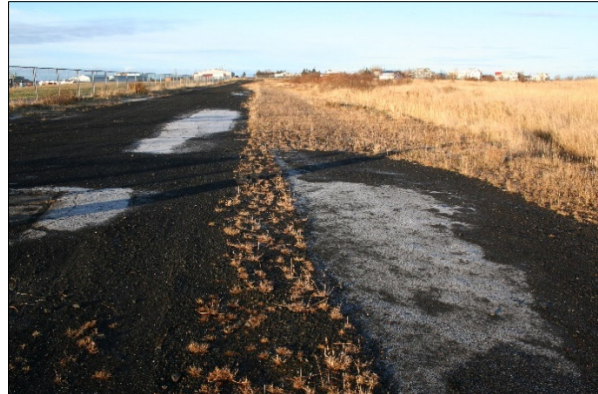
Mynd 66 Akstursbraut (220-182), greina má breiddina á steypuvélinni, en á samskeytunum vex gras upp á milli steypueininganna.

ástandið mjög gott, þar er brautin að mestu óskemmd og upprunalega steypan sést vel. Út frá þessari steypu braut lágu steypdir vegir að flugskýlum eða geymslustæðum flugvéla.

Ástand: Steypa í brautinni er í góðu standi, sér í lagi vestasti hlutinn.

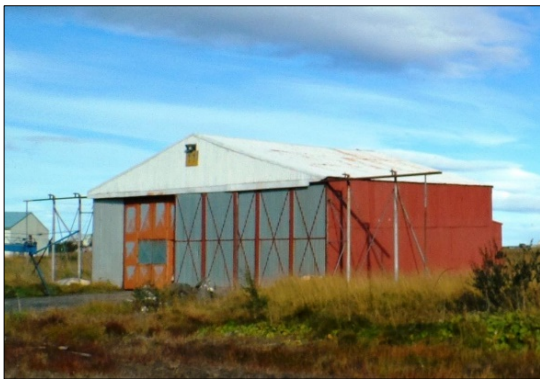
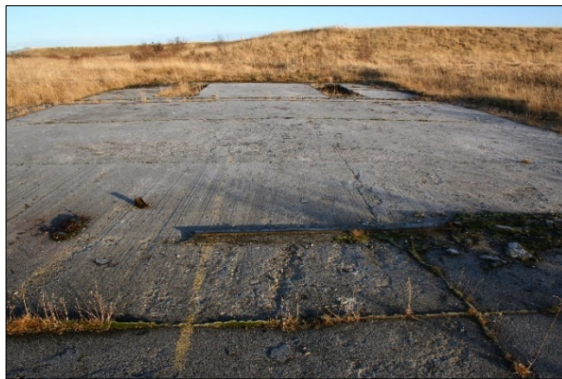
Mynd 73 Flugskýli 11 (220-211), nú horfið, en gólf skýlisins er enn sjáanlegt.²⁰⁹

Lýsing: Flugskýlið var 15x10 m, enn sjást leifar steyptrar plötu og járn sem hurðin hefur runnið eftir.

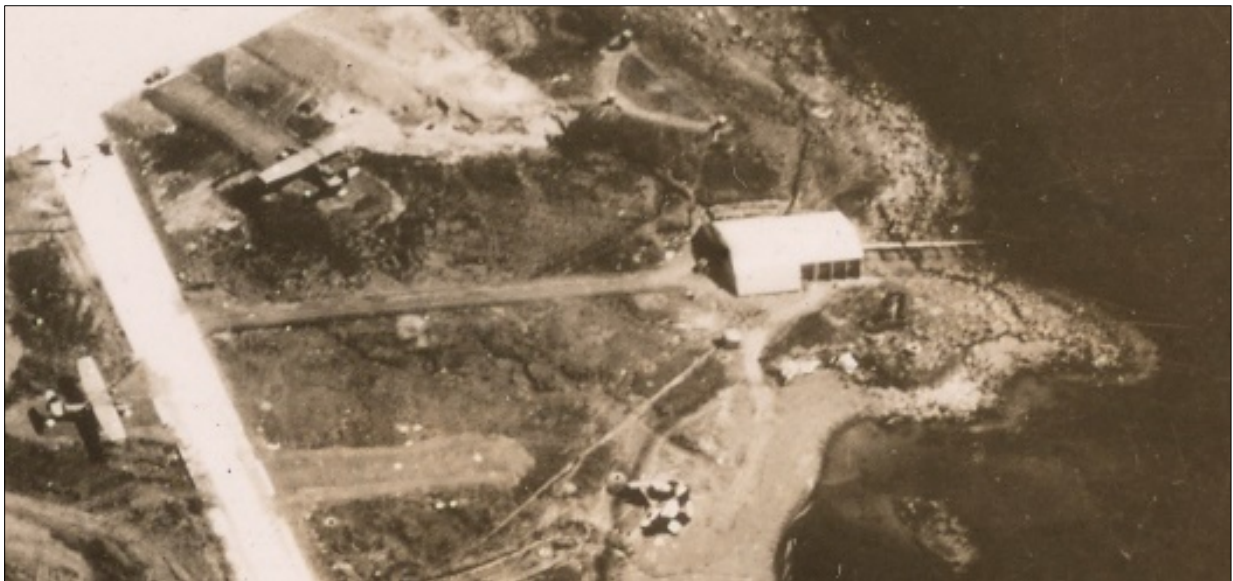
Mynd 76 Íslenska sjóskýlið við Skerjafjörð og dráttarbrautin.²¹²

Staðhættir: Dráttarbraut suður af íslenska sjóskýlinu. Brautin lá í suður út úr skýlinu, þannig að hægt var að draga vélarnar beint inn í skýlið. Dráttarbrautin var í notkun eða sýnileg til 1954, en árið 1955 er búið að fylla sunnan við húsið og brautin komin undir uppfyllingu.

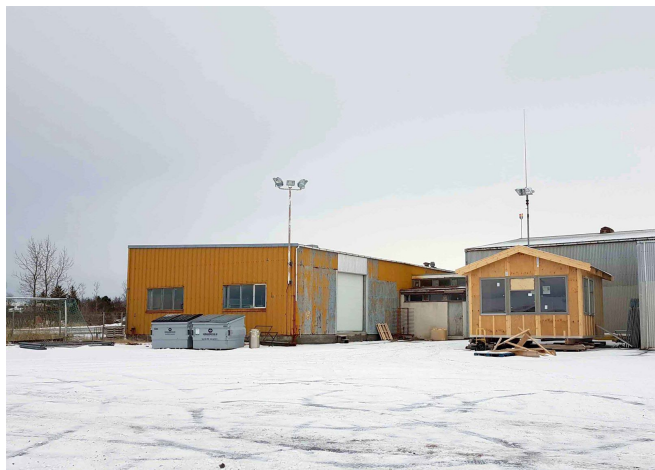
Tegund	Stálgrindarhús
Klæðning	Asbest
Þakgerð	Skáþak(skúrþak)
Þakklæðning	Asbest
Undirstöður	Steinsteypur

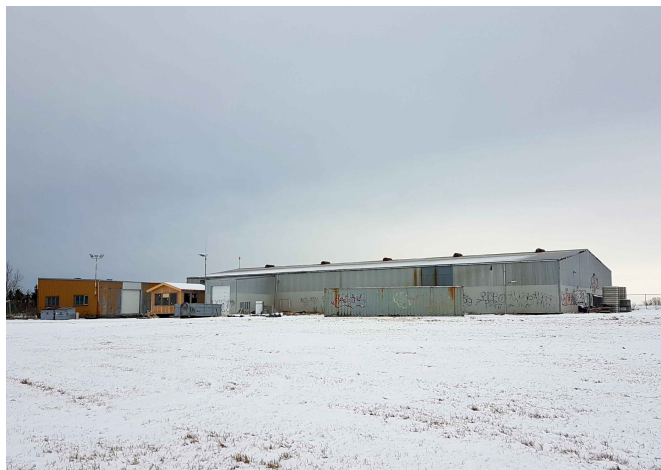
Tegund	Stálgrindarhús
Klæðning	Galvabac
Þakgerð	Mænisþak
Þakklæðning	Bárujárni
Undirstöður	Steinsteypur

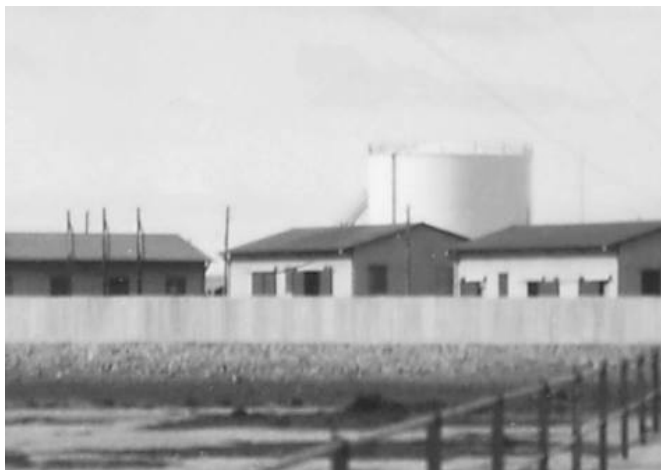
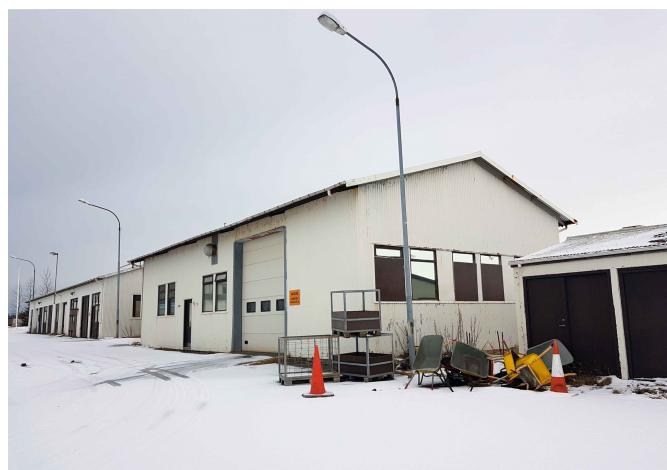
Tegund	Stálgrindarhús
Klæðning	Bárujárn
Þakgerð	Mænisþak
Þakklæðning	Bárujárn
Undirstöður	Steinsteypur?

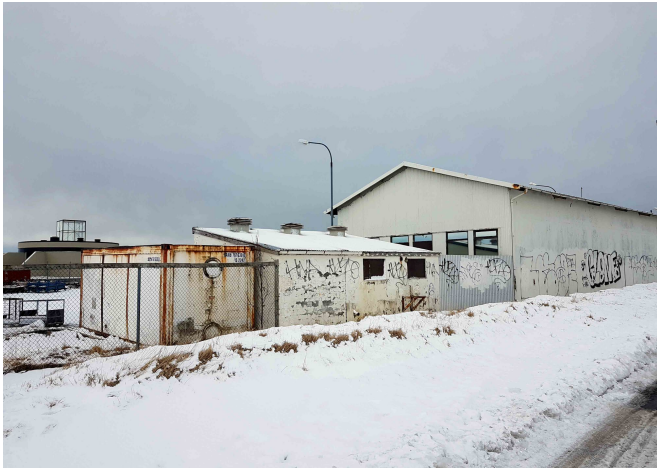
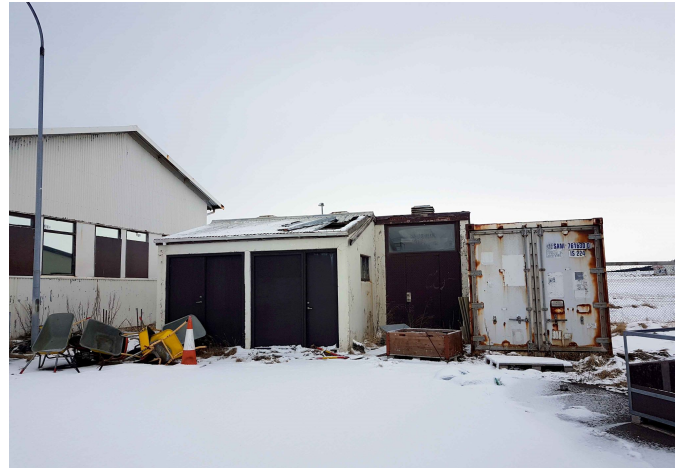
Olíubirgðarstöð, dæluhús

Tegund	Steinsteypt
Klæðning	Múrsléttað
Þakgerð	Skáþak(skúrþak)
Þakklæðning	Bárujárn
Undirstöður	Steinsteyptar

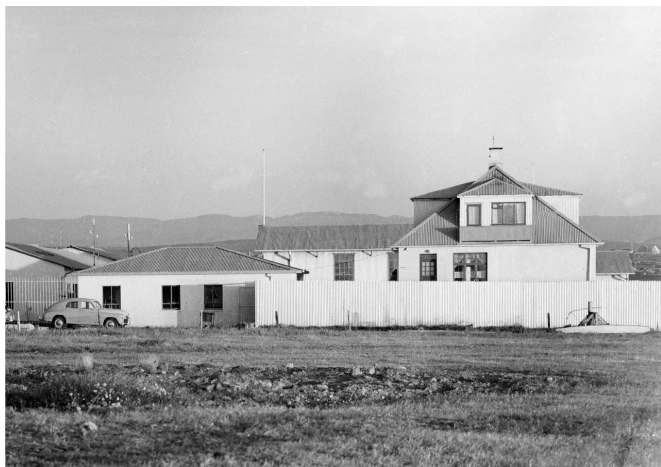
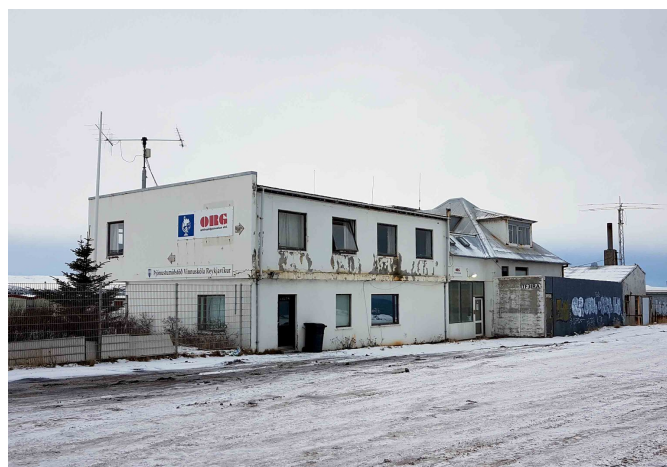
Olíubirgðarstöð, skrifstofa

Tegund	Steinsteypt
Klæðning	Múrsléttað
Þakgerð	Valmaþak
Þakklæðning	Bárujárn
Undirstöður	Steinsteyptar

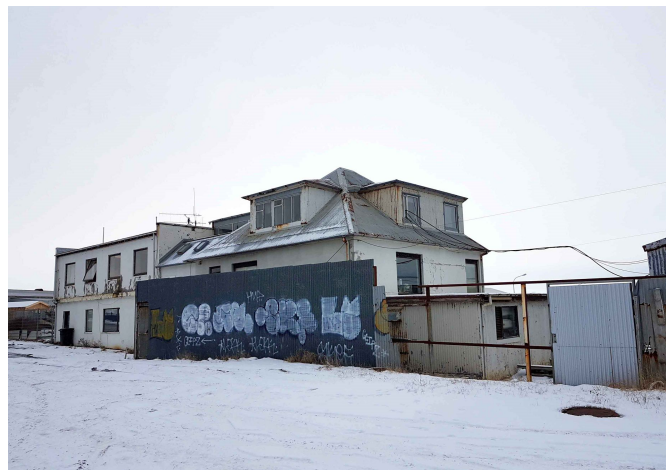
Olíubirgðarstöð, íbúðarhús

Tegund	Steinsteypt
Klæðning	Múrsléttað
Þakgerð	Geiraris
Þakklæðning	Bárujárn
Undirstöður	Steinsteyptar

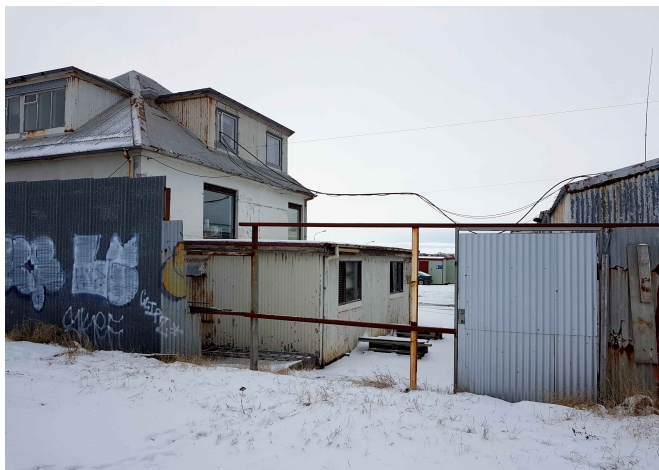
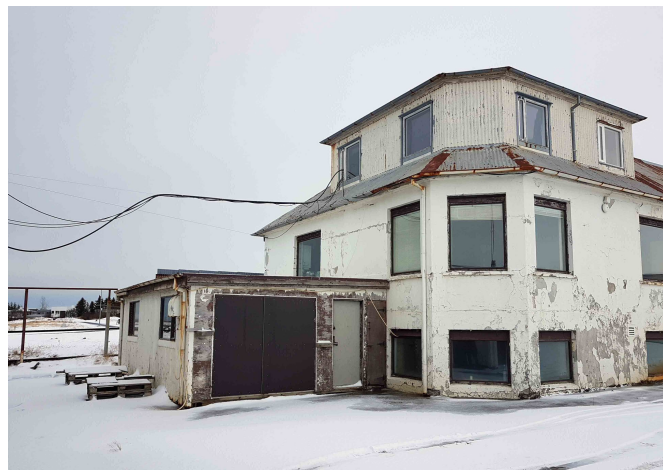
Olíubirgðarstöð, vörugeymsla

Tegund	Timburhús
Klæðning	Bárujárn
Þakgerð	Flatt þak
Þakklæðning	Bárujárn
Undirstöður

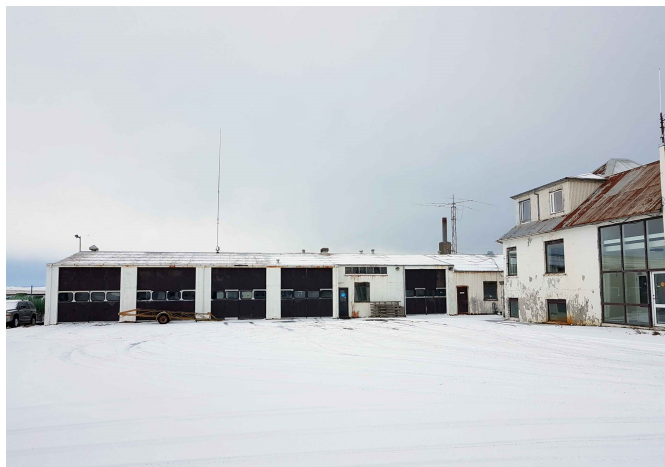
Hönnun Guðmund Þorsteinsson
byggingarverkfræðingurUpphafleg notkun
Olíubirgðarstöð, birgðaskemma/verkst.

Tegund	Stálgrindarhús
Klæðning	Bárujárn
Þakgerð	Mænisþak
Þakklæðning	Bárujárn
Undirstöður	Steinsteyptar

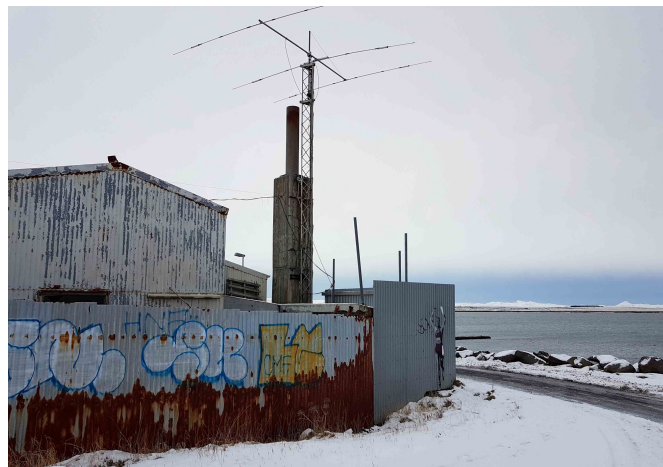
Olíubirgðarstöð, sjódæla/kyndistöð

Tegund	Steinsteypt
Klæðning	Múrsléttað
Þakgerð	Skáþak(skúrþak)
Þakklæðning	Steypt
Undirstöður	Steinsteyptar

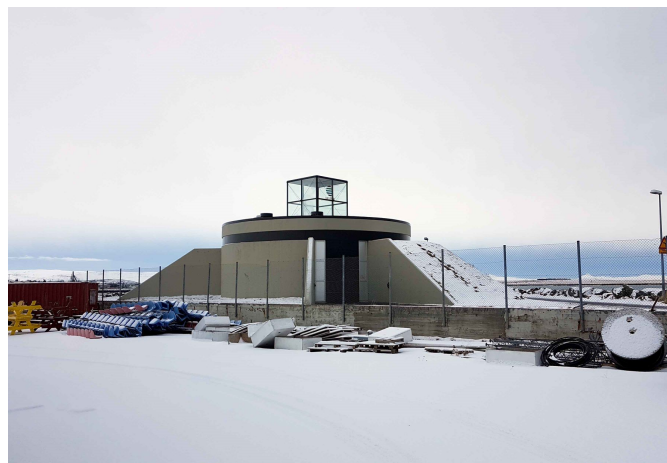
Skólþælustöð

Tegund	Steinsteypt
Klæðning	Torf
Þakgerð	Flatt þak
Þakklæðning	Dúkur
Undirstöður	Steinsteyptar

Hátt gildi. Hringlaga byggingin og uppfillingin sem hún stendur á falla vel að umhverfinu og sveigju strandlínunnar á þessum stað. Aflíðandi torfklædd jarðvegsmön utan með byggingunni snýr að göngu- og hjólréidastíg sem liggur meðfram strandlínunni.
