Tillaga að nýju deiliskipulagi fyrir nýja byggð í Skerjafirði.

Áfangi 1, reitir 1-12 og 16-17. STGR. 0-1-1668, 0-1-1680

TILLAGA AÐ NÝJU DEILISKIPULAGI

GREINARGERÐ OG ALMENNIR
SKIPULAGSSKILMALAR

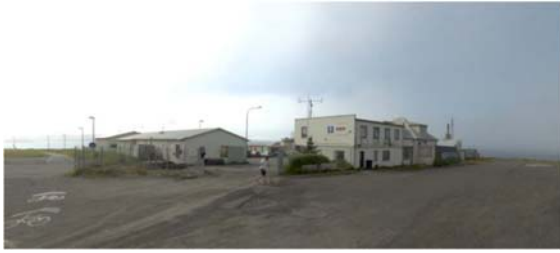
Mynd 6. Húsin eins og þau eru í dag. Mynd fengin úr uppfærðri húsakönnun Borgarsögusafn Reykjavíkur 2020.

Í uppfærðri húsakönnun Borgarsögusafns Reykjavíkur (Nýi Skerjafjörður-Fornleifaskrá og húsakönnun skýrsla nr. 204) er lagt til að elstu húsin sem standa á fyrrum lóð Shell (Skeljungu) við Skeljanes, þ.e. skrifstofuhús (Skeljanes 23, mhl. 01, norðurhluti), íbúðarhús (Skeljanes 23, mhl. 01, suðurhluti), bifreiðaskúr (Skeljanes 19, mhl. 02) og áfyllingarhús (Skeljanes 21, mhl. 03), njóti verndar í gulum flokki.

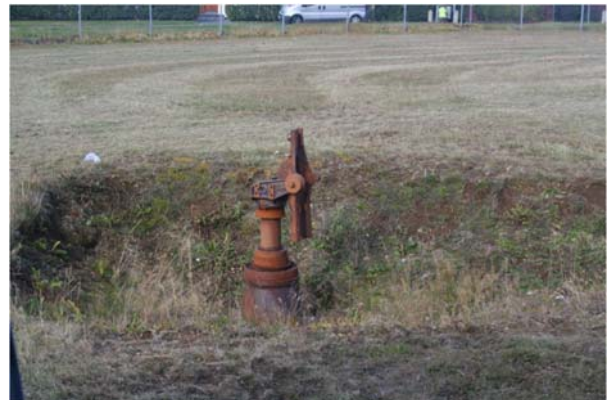
Mynd 9. Mynd sem sýnir undirstöður vélbyssu, fengin úr fornleifaskrá, skýrsla nr. 161, 2013

Þá voru vélbyssur syðst á svæðinu, nú við girðinguna við Skeljanes, leifar af undirstöðum, (220-138 og 220-147). Ástand þeirra er metið gott.

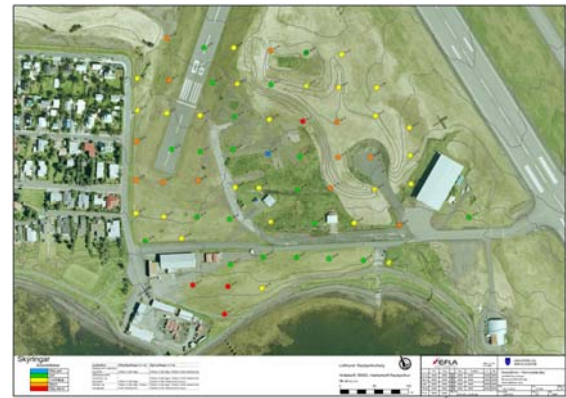
Mynd 11. Skjáskot úr skýrslu sem sýnir ástand jarðvegs á ákveðnum mæliholum

Alls voru 96 holur (punktar) boraðar og/eða athugaðar. Þar af voru tekin 64 jarðvegssýni í 63 holum, einnig voru tekin tvö vatnssýni til rannsókna á olíumengun. Niðurstöður jarðkönnunnar gáfu það til kynna að mjög mismunandi jarðvegsaðstæður séu fyrir hendi. Mjög grunnt var á klöpp í vesturhluta svæðisins en mjög djúpt í manngerðri fyllingu við enda N – S flugbrautar (01-19). Einnig var töluvert dýpi á fast á manngerðri fyllingu á miðju og austari hluta rannsóknarsvæðisins. Að meðaltali var um 2,6 m niður á burðarhæfan botn og 3,1 m niður á fastan botn. Í nær öllum sýnum mælist eitt eða fleiri mengunarefni yfir ströngustu norskum viðmiðunarmörkum. Engin olíuefni greindust í vatnssýnunum tveimur.

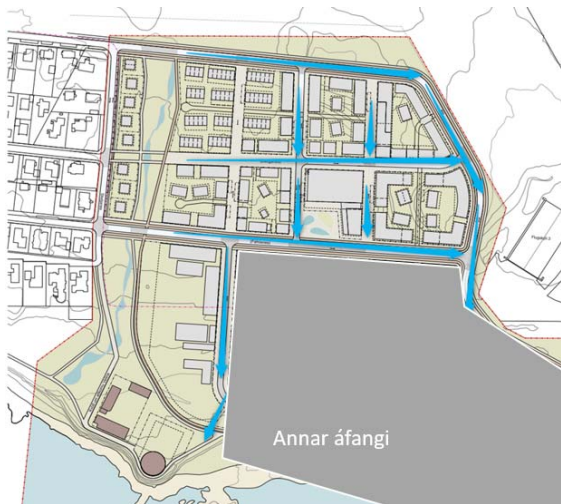
Mynd 12. Möguleg útfærsla á rennsli ofanvatns í götu í fyrsta áfangi - leiðbeinandi útfærsla.

Staðsetning svæðisins nálægt sjó gerir að verkum að fyrirhuguð uppbygging mun hafa óveruleg áhrif á lagnakerfi borgarinnar. Engu að síður gera skilmálar deiliskipulags ráð fyrir að meðhöndla sem mest ofanvatn innan lóða til að hægja á vatni og minnka álag á fráveitukerfi.

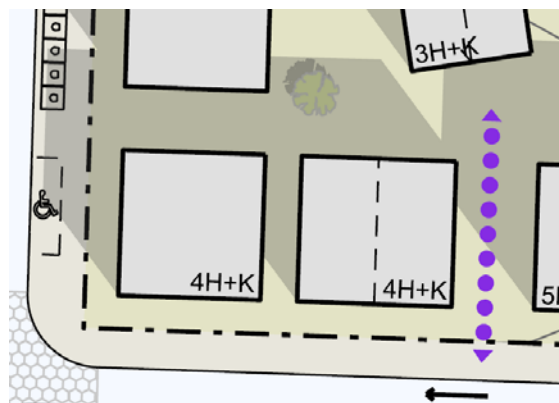
Mynd 16. Dæmi um lóð þar sem byggingarreitur er dreginn frá götu til að skapa sérafnotareit til suðurs. Fjólublá lína sýnir leiðbeinandi göngutengingu

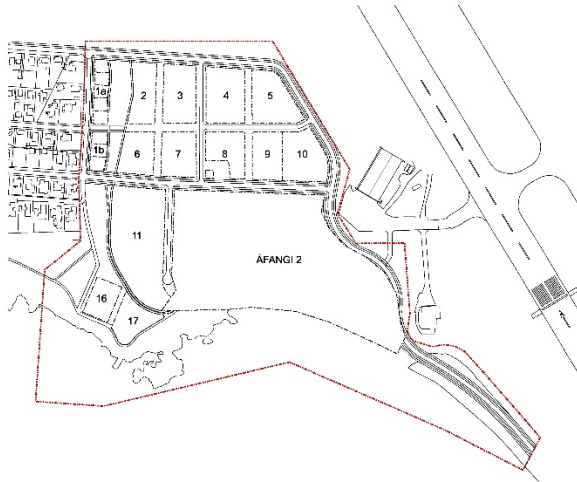
Mynd 17. Lóðarmörk úr deiliskipulagsupprætti

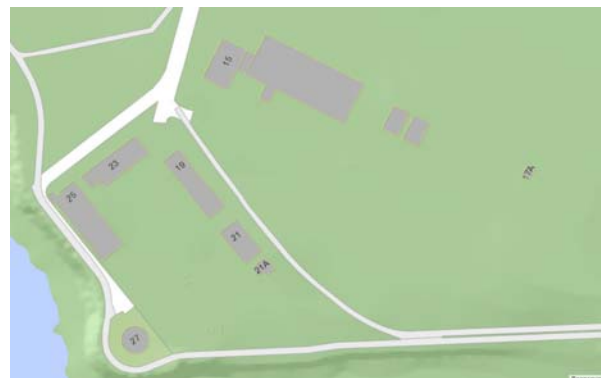
Skeljanes / Shell

- Byggingarmagn: Óskráð að hluta, um 3.000 m².
- Þyrping húsa við enda Skeljanes. Elsta húsið var reist árið 1927 en það yngsta árið 1974.
- Einföld steinsteypu- og timburhús og skýli.
- Í dag (2020) eru þessi hús skráð sem skrifstofuhúsnæði, geymslur, verkstæði, spennistöð og dæluhús.

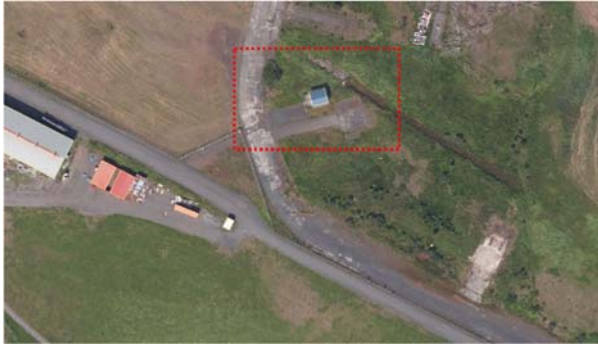
Ónefnd bygging

Skrifstofubygging. Hús byggt líklega árið 1995.
Heimilað niðurrif.

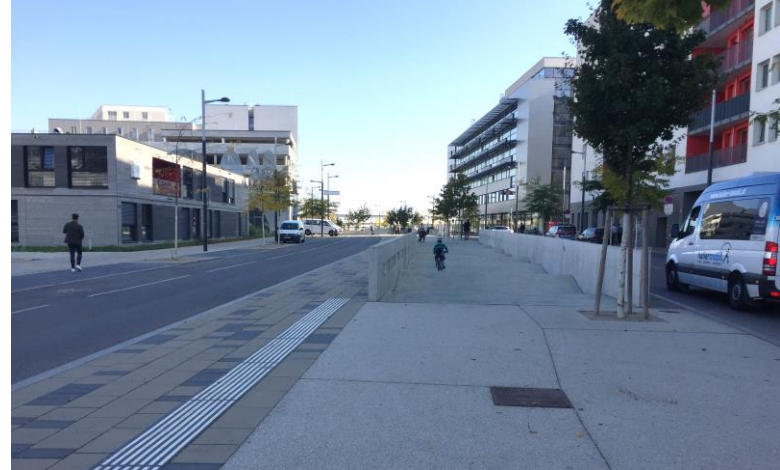
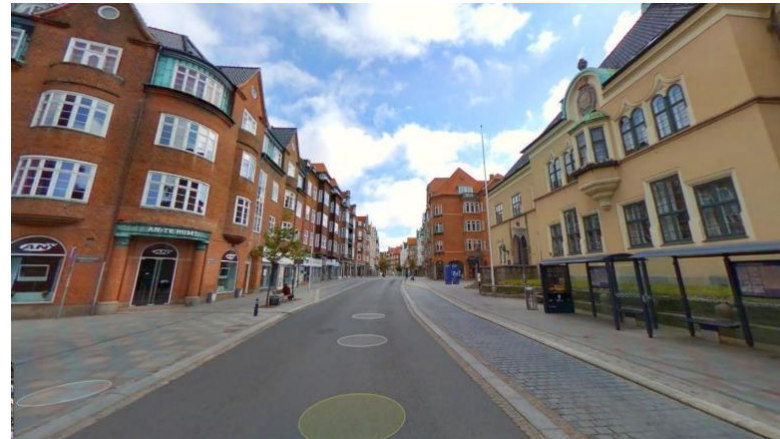
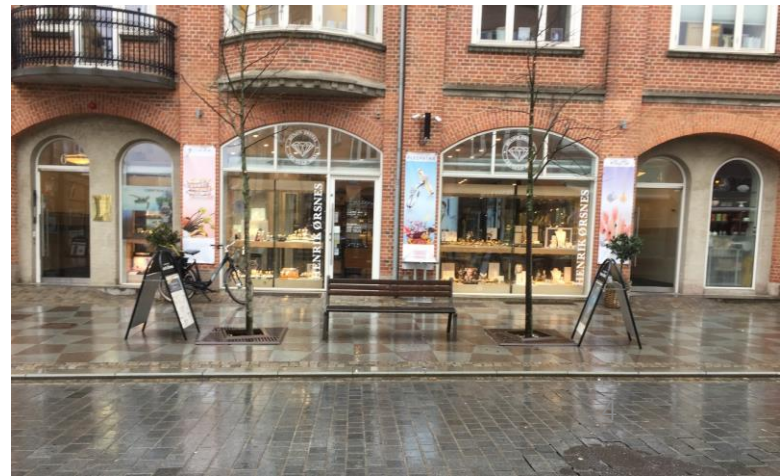
Við mælingu á breidd gatna skal staðsetja götukanta innan mælanlegrar gatnabreiddar svo gata sé grennri fyrir vikið.

Götur, gangstéttar og svæði þar á milli skulu vera í sama hæðarkóta, nema þar sem aðstæður kalla á aðra útfærslu t.d. vegna regnvatnslausna. Svæði fyrir vörulosun og /eða bílastæði skal hannað sem hluti af gangstétt, og afmarkað með skýrum kantstein við götu.

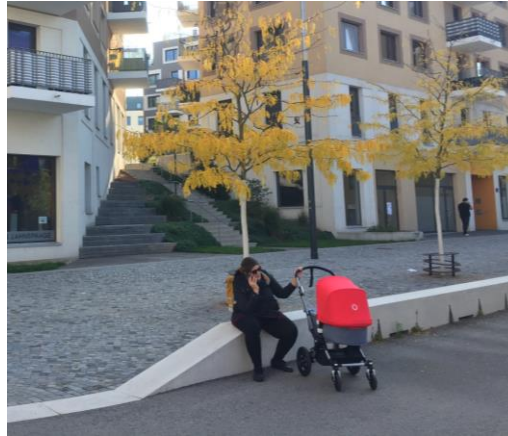
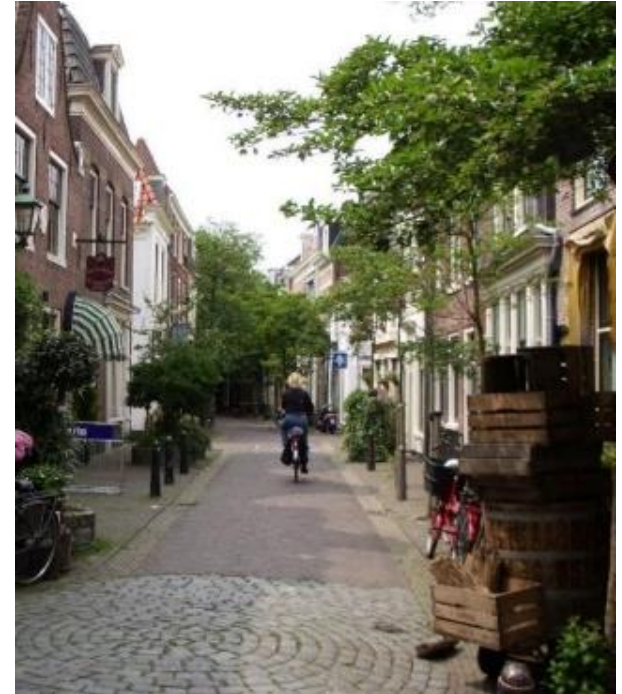
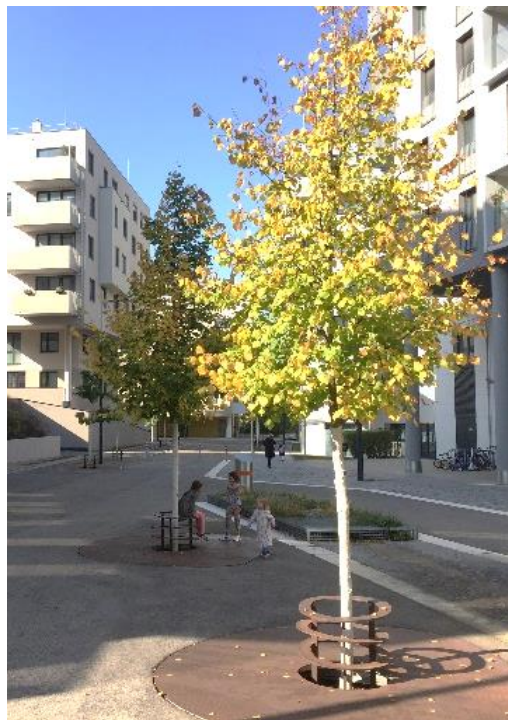
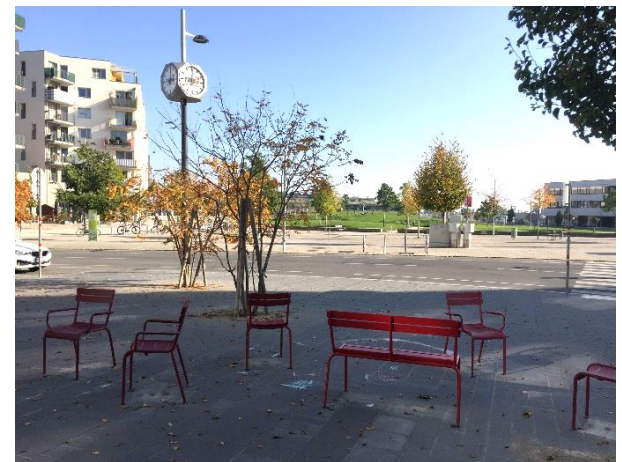
Akfær torg og vistgötur eru einkennandi gatnarými í hverfinu og eru ætluð meðal annars sem leikgötur og dvalarsvæði fyrir íbúa.

Gróður, götugögn og leiksvæði eru einkennandi ásýnd gatnanna en hönnun gerir jafnframt fyrir aðkomu sörp- og neyðarbíla, þó með takmörkuðum aksturshraða.

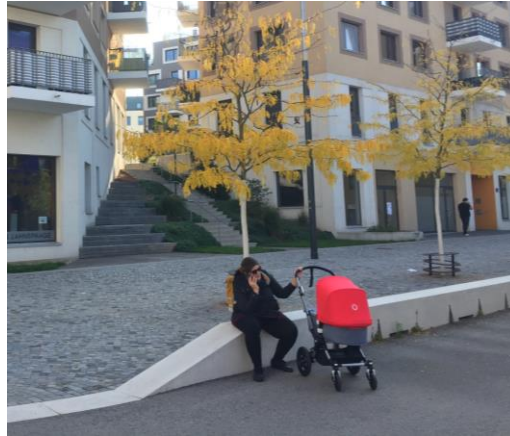
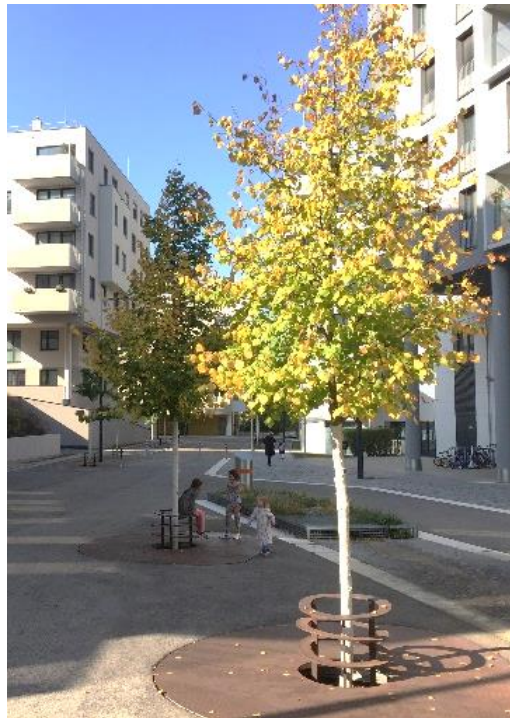
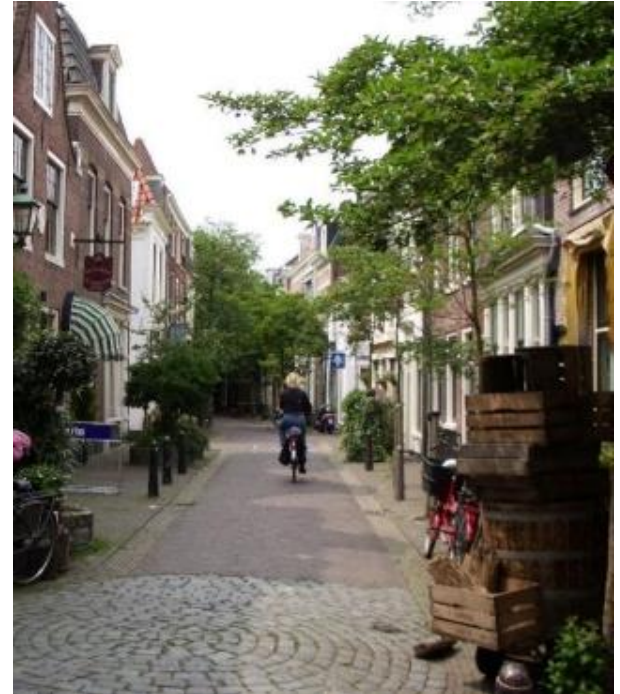
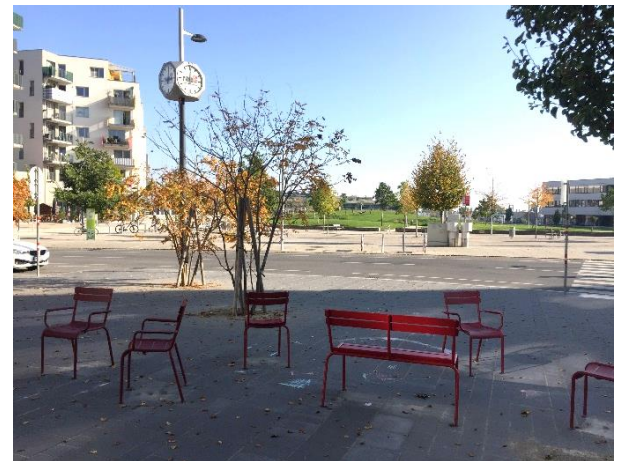
Akfær torg og vistgötur eru einkennandi gatnarými í hverfinu og eru ætluð meðal annars sem leikgötur og dvalarsvæði fyrir íbúa.

Gróður, götugögn og leiksvæði eru einkennandi ásýnd gatnanna en hönnun gerir jafnframt fyrir aðkomu sörp- og neyðarbíla, þó með takmörkuðum aksturshraða.

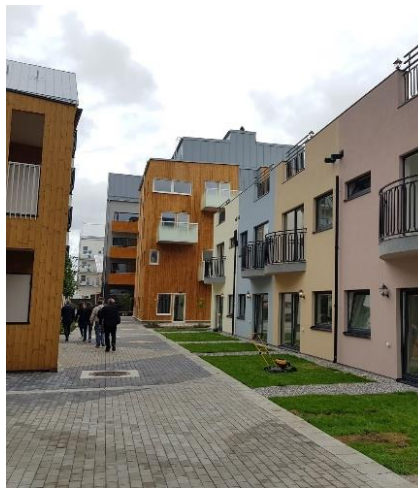
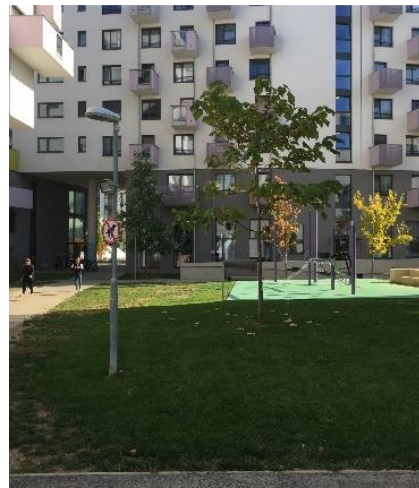
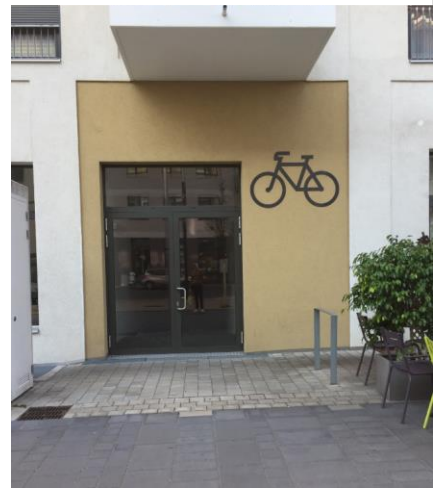
Svalagangar eru aðeins heimilaðir í undantekningar- tilfellum, og þá aðeins sem hluti af heildarhönnunarlausn húsa. Svalagangar eru heimilaðir ef eftirfarandi skilmálum er fullnægt:

- Svalagangar eru aðeins heimilaðir ef þeir snúa að inngörðum.
- Svalagangar eru heimilir í að hámarki 20% af lengd úthliða að inngarði.
- Svalagangar eru hluti af heildarhönnun hússins
- Svalagangar eru meira en einungis umferðarrými. Þeir eru rúmgóður staður til að dvelja á, hittast og spjalla.
- Lýsing á svalagöngum er hófsöm svo hún verði ekki íbúum til ónæðis.
- Gluggar íbúða snúa ekki eingöngu að svalagangi

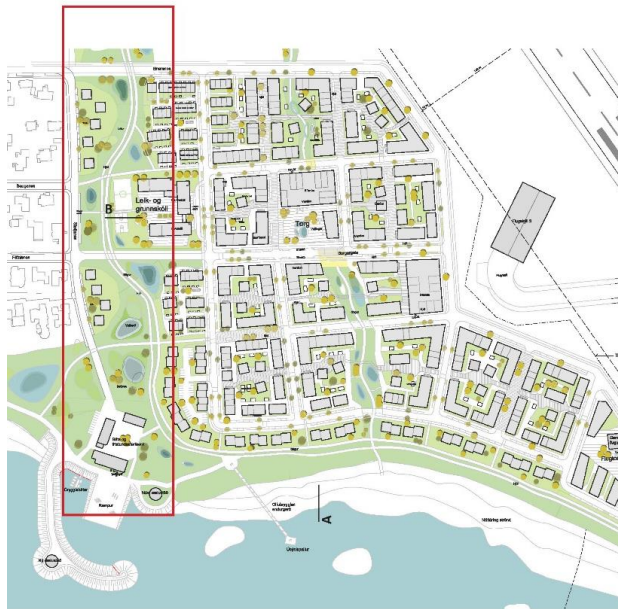
Grænn geiri að austanverðu

Mynd. Staðsetning vestari geirans. Í honum er nægt landrými fyrir ofanvatnslausnir með náttúrulegu yfirbragði með tjörnum, grænum svelgjum og ofanvatnslautum (mynd úr rammaskipulagi).

Í vestari geiranum er nóg pláss fyrir ofanvatnslausnir og er þar gert ráð fyrir náttúrulegu yfirbragði, tjörnum, grænum svelgum og ofanvatnslautum í grasi (grænir svelgir og ofanvatnslautir eru dældir í yfirborði af ýmsum gerðum þar sem vatn getur safnast saman og hripað niður í jarðveginn).

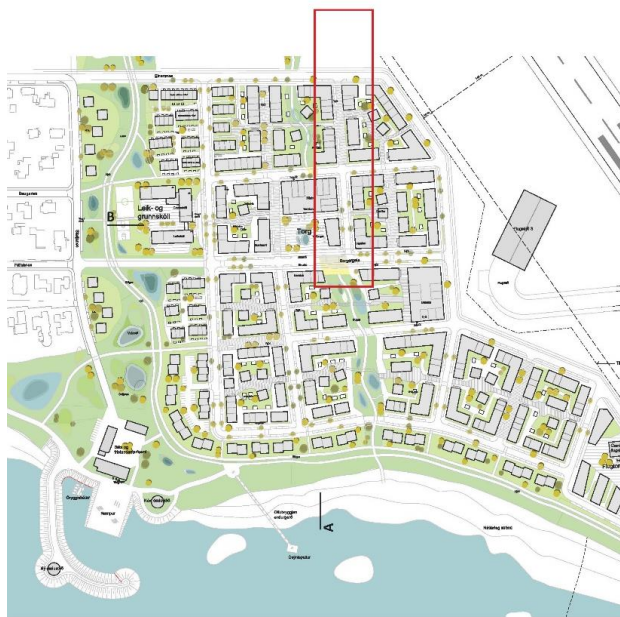
Stokkur í götu

Staðsetning nyrðri hluta austari geirans. Þar felst geirinn í tveggja metra breiðri rás eða grænu svæði (regngarði) í götunni. Geirinn verður þó ekki samfelldur í alla leið vegna þess að gera þarf ráð fyrir aksturssvæði í götunni framhjá sorphirðubifreiðum

Í austari geiranum er minna landrými og er honum skipt í norður – og suðurhluta. Í nyrðri hlutanum felst geirinn í tveggja metra breiðri rás eða grænu svæði (regngarði) í götunni.

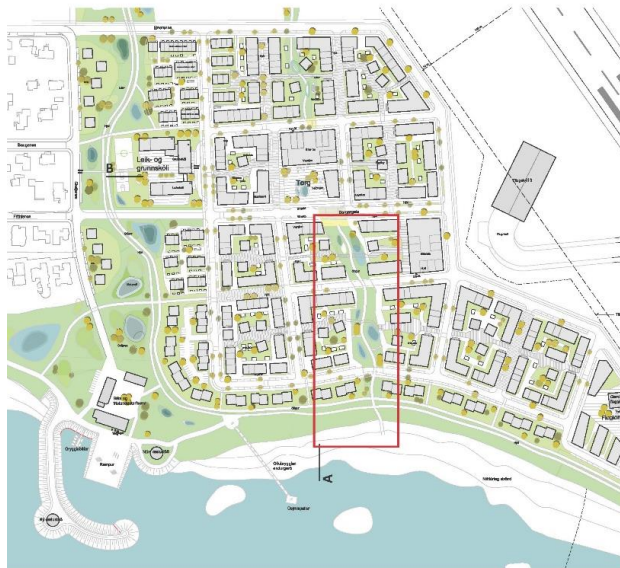
Stokkur í grænni rás

Staðsetning syðri hluta austari geirans. Þar er gert ráð fyrir rás, þar sem ein hliðin er með náttúrulegu yfirbragði og lífrænum formum en hin hliðin með harðara yfirborðií manngerðari anda og í geometrískum formum (yfirlitsmynd úr rammaskipulagi).

Í syðri hlutanum er meira landrými en þó ekki jafn mikið og í vestari græna geiranum. Þar er gert ráð fyrir kanal (vatnsrás) þar sem ein hliðin er með náttúrulegu yfirbragði og lífrænum formum en hin hliðin væri með hart yfirborð í manngerðari anda og í geometrískum formum.

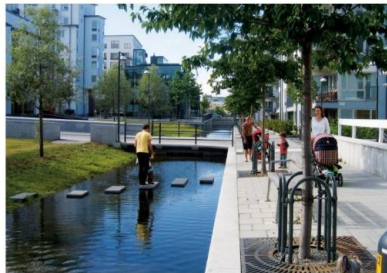
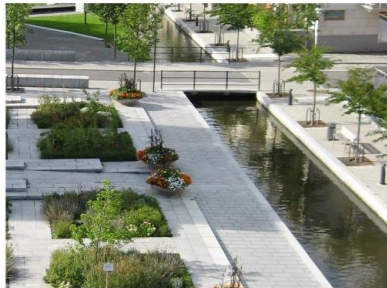
Safna saman vatni

Brýr og höft geta nýst við að safna vatni saman í tjarnir og gera það sýnilegt. Í tjörnum er jafnframt unnt að hreinsa ofanvatn áður en því er veitt í viðtaka sem á þessu svæði er sjór í Skerjafirði.

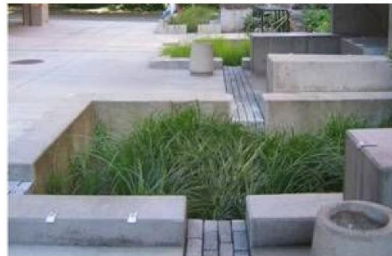
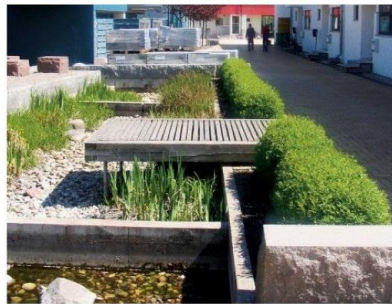
Gera vatn sýnilegt, auka uppgufun

Hægt er að nýta ofanvatn á lóðum í ýmsa hönnun og útfærslur, gera ofanvatn sýnilegt og auka í leiðinni uppgufun. Þá er hægt að nýta ofanvatn lóða til að bæta umhverfisgæði og mynda ákveðið sérkenni fyrir svæðið í heild.

Gert er ráð fyrir lágpunkti á lóðum með yfirfalli þar sem vatni af lóðinni er safnað saman. Yfirfall tengist svo yfirfallslögn regngarða í götum. Yfirfallslögnin opnast svo í grænu geirnum eða beint út í sjó, eftir aðstæðum.

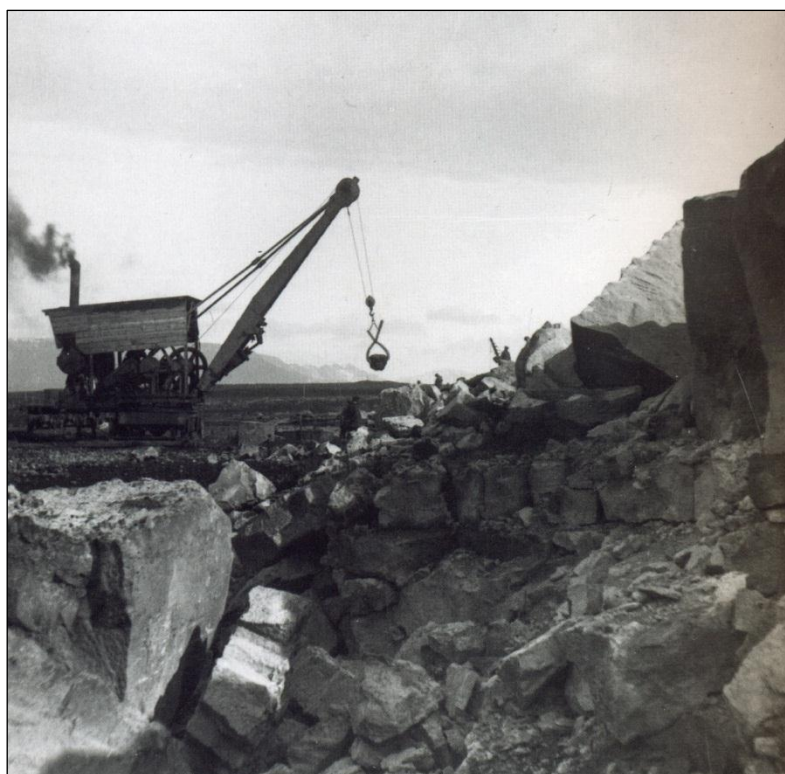
Mynd 7. Hér má sjá gufukrana lyfta upp grjóti í Öskjuhlíðinni um 1913.³¹

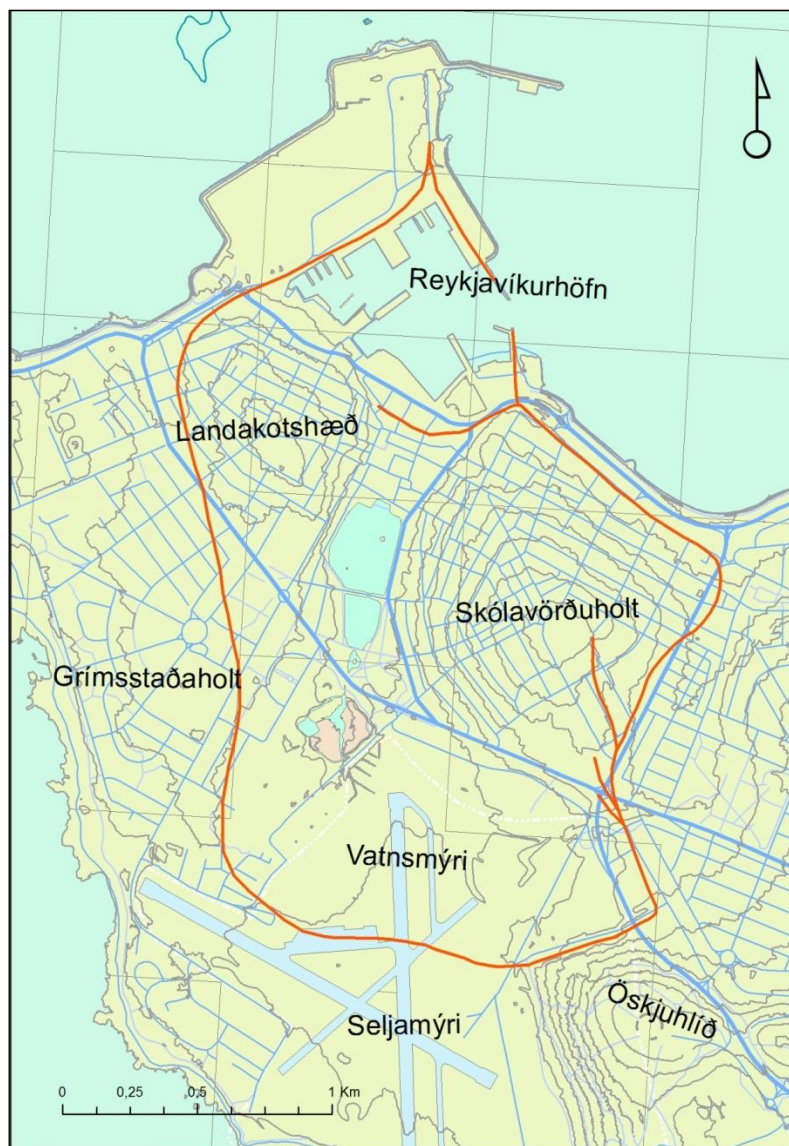
Mynd 8. Lega járnbrautarinnar frá tíma hafnargerðarinnar sett á kortagrunn frá 2013, rauða línan sýnir leið járnbrautanna.³³

Árið 1913 var hafin vinna við gerð Reykjavíkurhafnar og hófst þá stórfellt grjótnám undir norðurtagli Öskjuhlíðarinnar. Til að flytja grjótið og mölina, sem þurfti til við hafnargerðina, var lögð 12 kílómetra löng járnbraut í hálfhring um bæinn. Með járnbrautinni var hægt að fara samtals 25 ferðir á dag með efni en vagnar í hverri lest voru 17-22 að tölu. Grjótið var sprengt úr grágrýtisklettunum og var upphaflega notast við handbora til að koma sprengiefninu fyrir. Síðar var tekin í notkun gufuknúin loftþjappa og tveir þrýstiloftsborar. Stórvirk vinnutæki voru fengin til landsins, meðal annars tveir gufuknúir lyftikranar Mjólnir og María notaðir við að hlaða járnbrautarvagnana og gufuknúin ámokstursvél til að moka mölinni.³²

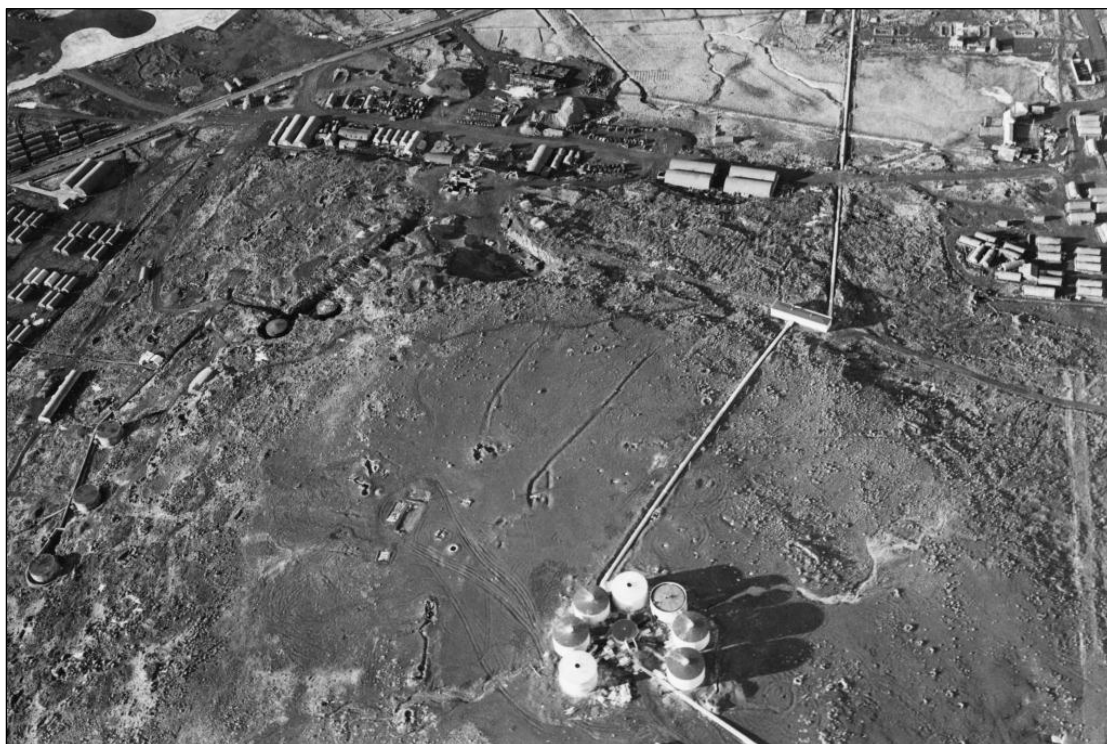
Mynd 9. Yfirlitsmynd yfir vesturhluta Öskjuhlíðar tekin í mars 1946. Fremst á myndinni má sjá hitavatnsgeymana. Grjótnámurnar má sjá fyrir miðri mynd og niðurgrafna eldsneytisgeyma vinstra megin við þær. Braggapýrpingar eru við rætur hlíðarinnar við Flugvallarveg. ³⁵

Á árunum síðari heimsstyrjaldarinnar fór fram stórfelldasta grjótnámið í Öskjuhlíðinni. Þar sem mest var tekið myndaðist geil í hlíðina þar sem Keiluhöllin stendur nú. Grjótið var mulið og notað sem undirburður í flugbrautirnar í Vatnsmýrinni. Snæbjörn Pálsson verkamaður lýsti grjótnáminu: „Stærð geilarinnar vitnar um hve mikil framkvæmd flugvallargerðin var. ... Fyrst var sprengt úr berginu. Síðan stóðu menn með sleggjur við að mylja grjótið í vélarnar. Hnullungarnir voru stundum hnöttóttir og illir viðureignar. Allt efni var keyrt í vögnum á spori.“³⁴

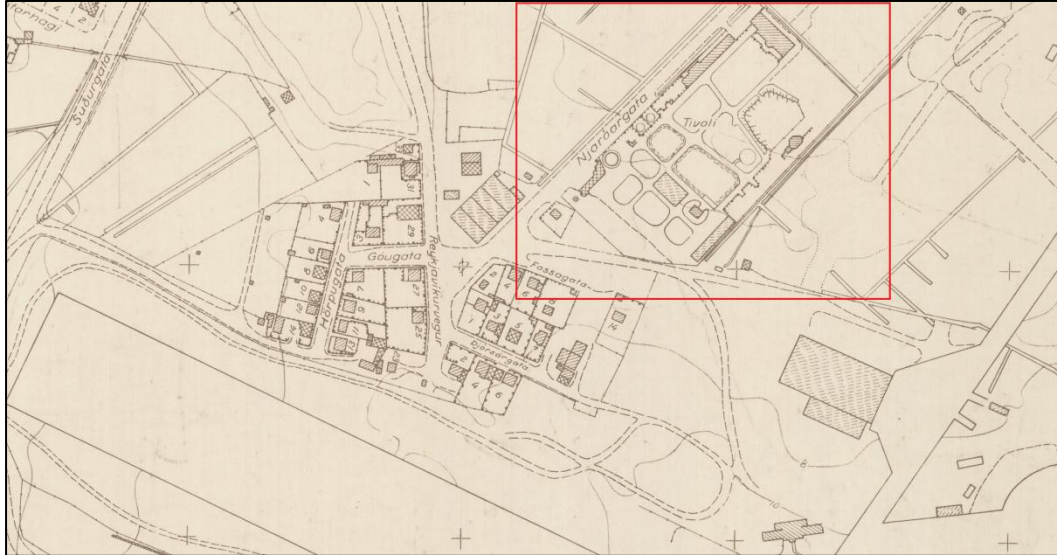
Mynd 18. Hér má sjá staðsetningu Tívolí síns árið 1953.⁶²

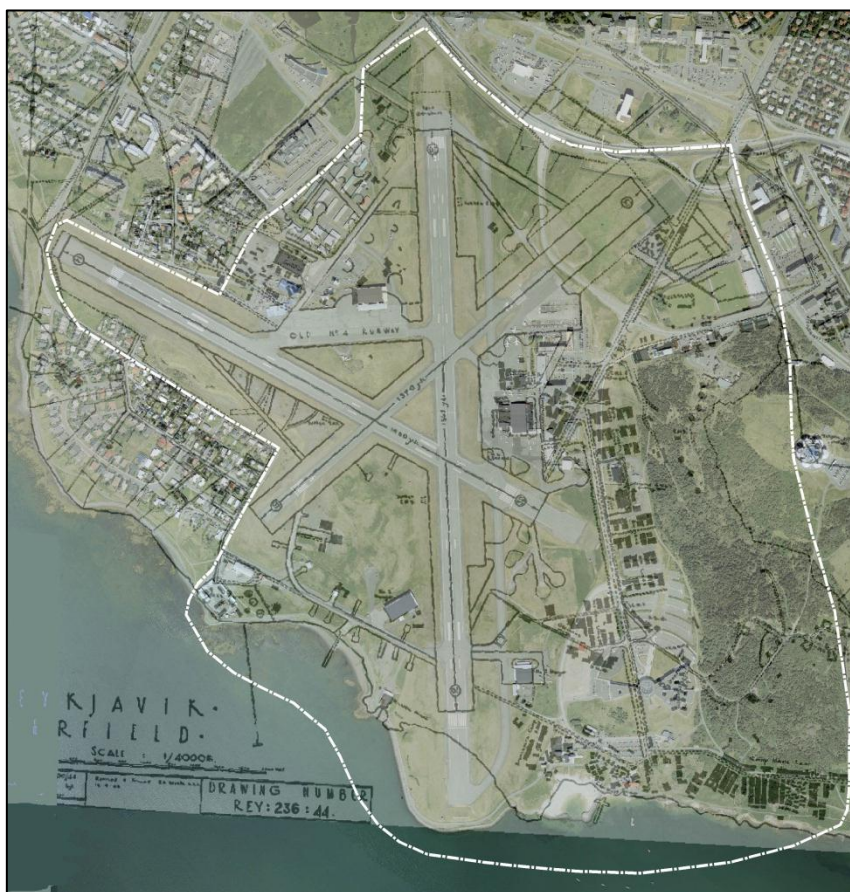
Mynd 26. Samsett mynd, kort frá 1944 sett yfir loftmynd af rannsóknarsvæðinu.⁹⁹

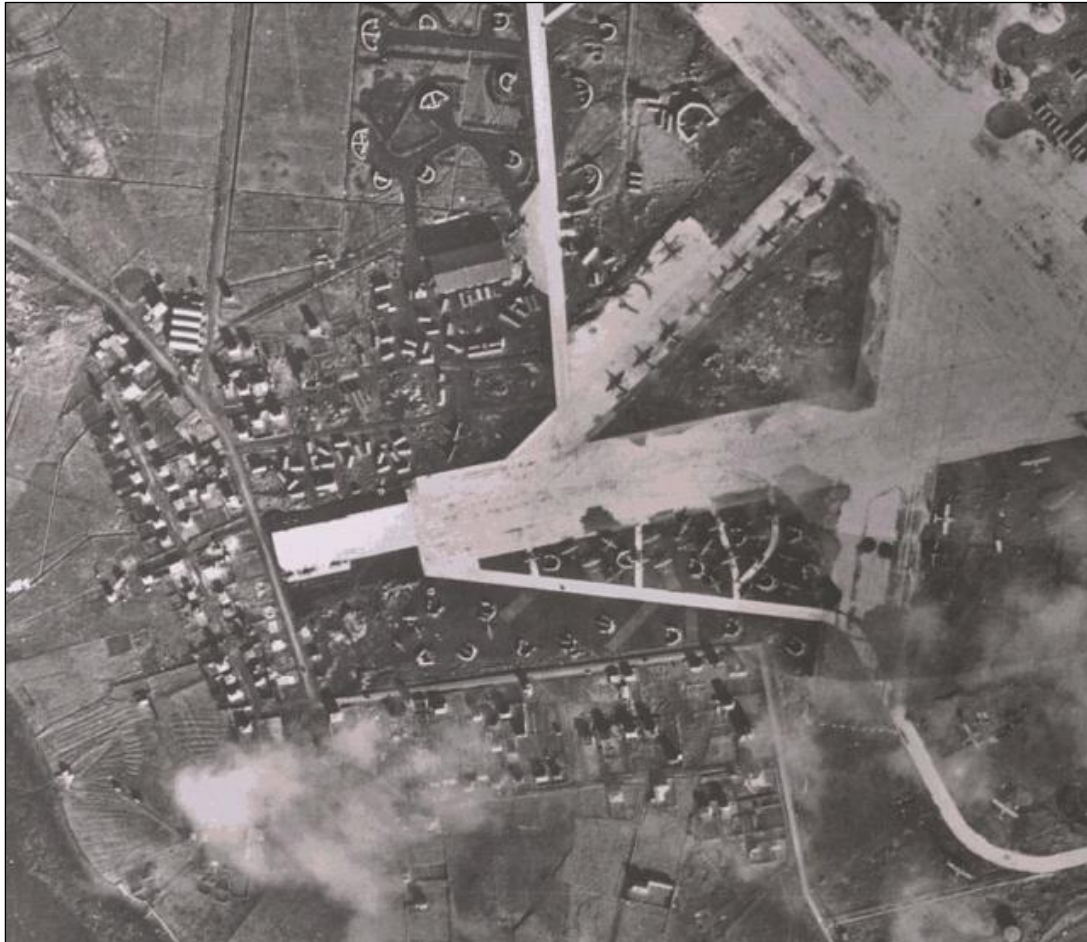
Mynd 27. Hér má sjá vestari hluta flugvallarins árið 1942 og þau hús við Hörpugötu og Reykjavíkurveg sem þurftu að víkja.¹⁰⁰

Við gerð vestasta hluta flugvallarins þurftu þónokkur íbúðarhús við Hörpugötu og Reykjavíkurveg sem tilheyrðu Skerjafirði að víkja. Þau voru sum hver flutt til innan Skerjafjarðar eða í Laugarneshverfið en önnur voru rifin. Þar sem þau höfðu staðið var lögð önnur af tveimur aðalflugbrautum Reykjavíkurflugvallar en hún þótti nauðsynleg í vestanáttinni. Auk flugvallarins reis á stríðsárunum fjöldinn allur af mannvirkjum á rannsóknarsvæðinu. Stór hluti þeirra er nú (2013) horfinn en þó má enn finna leifar mannvirkja e.o. skotbyrgja, stjórnbyrgi, skotgrafir, loftvarnabyrgi, varnarveggir fyrir eldsneytistanka, neðanjarðarvatnstankar, bryggjur, vegi, fjöldi gólfa og grunna undan bröggum og öðrum byggingum, akstursbrautir fyrir flugvélar o.s.frv.

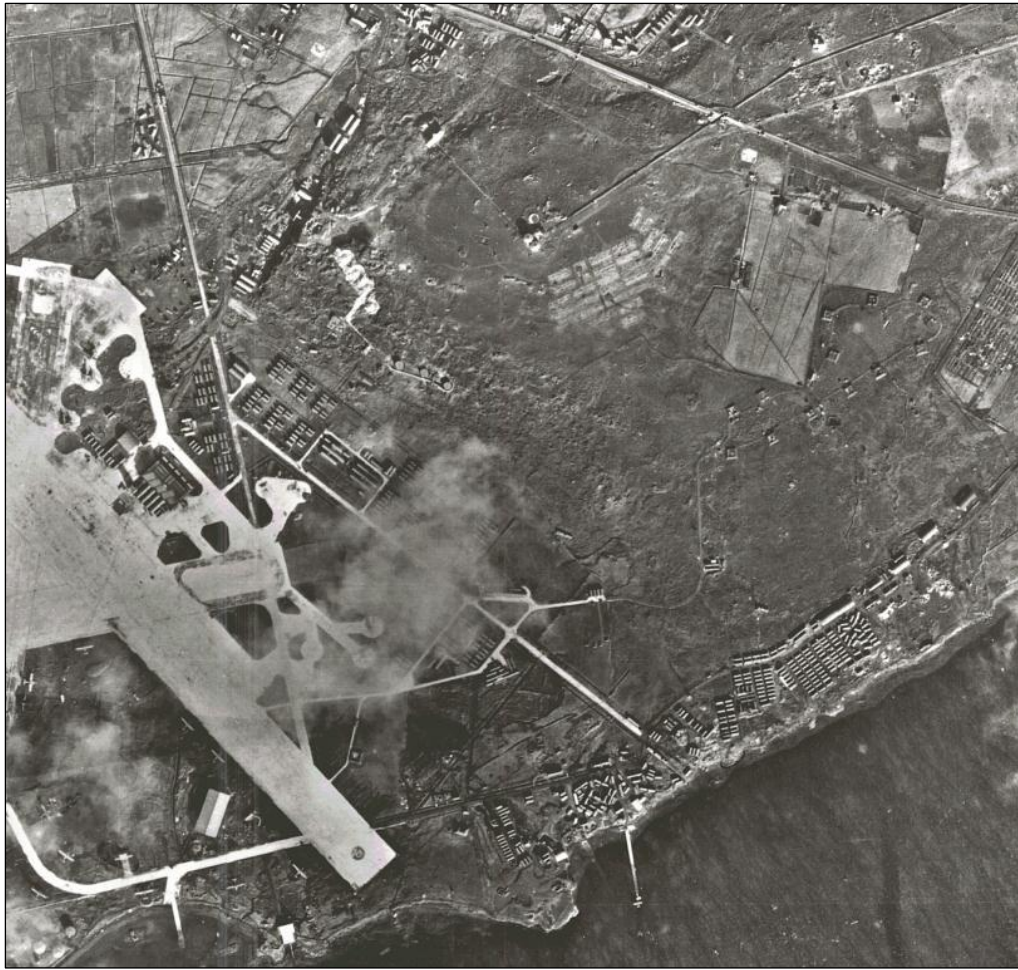
Mynd 28. Hér má sjá braggabyggðina við vestanverða Öskjuhlíð og í Nauthólsvík árið 1942.¹⁰¹

Þá risu á því svæði sem hér er til umfjöllunar hundruð bragga og var braggabyggðin einna þéttust vestan í Öskjuhlíðinni og út með Fossvoginum. Nokkrir braggar standa enn við rætur Öskjuhlíðar og einn við gamla flugturninn. Einnig er hluta af flutningsbúðum eða *Transit Camp* að finna í Nauthólsvík. Á stríðsárunum hýstu búðirnar flugmenn og aðra sem áttu leið um Reykjavíkurflugvöll en eftir stríð var þar starfrækt flughótel á vegum flugmálastjórnar um margra ára skeið. Þá eru öll stærstu flugskýlin sem nú standa á Reykjavíkurflugvelli frá tíma setuliðsins. Nú (2013) hefur nær allt lauslegt frá stríðsárunum verið fjarlægt af rannsóknarsvæðinu eða orðið ryði að bráð. Á það einnig við gaddavírsgirðingar og sandpokavígi.

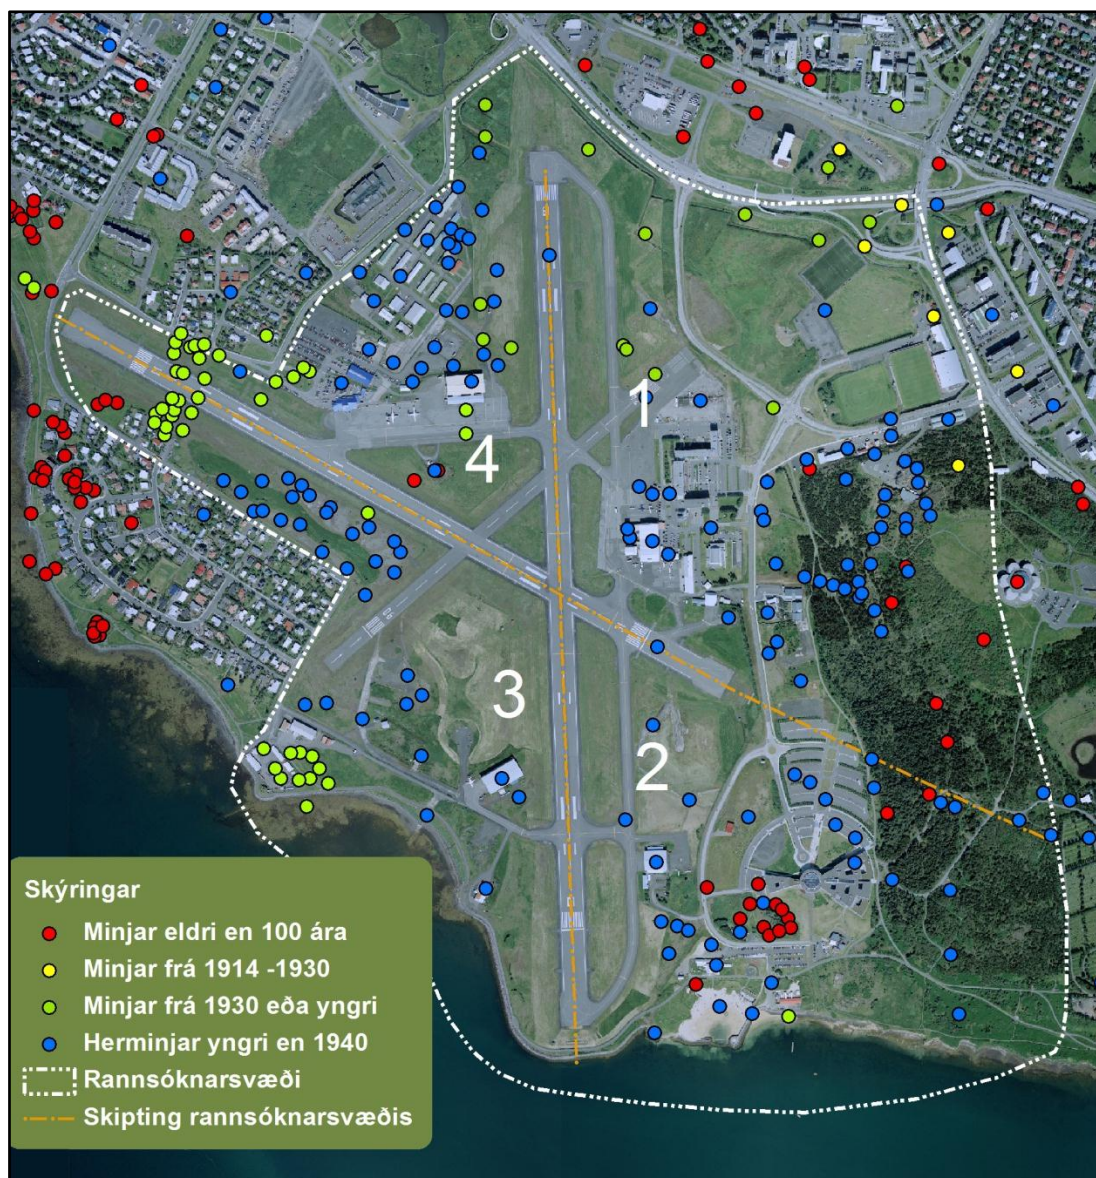
Mynd 31. Rannsóknarsvæðinu er skipt upp í fjögur svæði 1-4, eftir miðju norður-suður flugbrautar og norðvestur-suðaustur flugbrautar.¹⁰⁹

Rannsóknarsvæðinu er skipt upp eftir flugbrautunum norður-suður og norðvestur-suðaustur í fjögur númeruð svæði 1, 2, 3 og 4 (sjá mynd 31). Skráðir voru 163 minjastaðir innan allra svæðanna og þeir flokkaðir í þrjá hópa eftir aldri auk þess sem herminjar eru flokkaðar sérstaklega, sjá töflu 1.

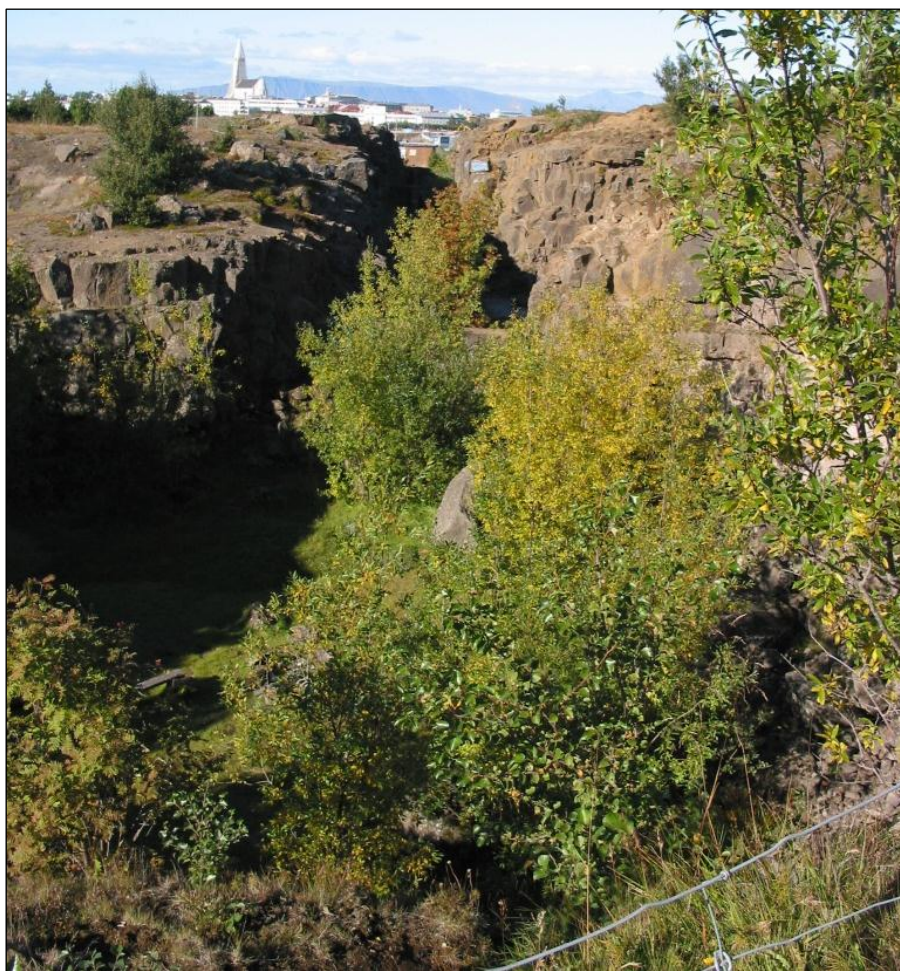
Mynd 34. Horft í vestur eftir gryfjunum sem hýstu eldsneytistankanna (5-163).¹¹⁴

Eldsneytisgeymar voru í Öskjuhlíðinni (5-163). Fjórir geymar voru staðsettir í berggryfjum, huldur með netum á sínum tíma, rétt sunnan við þar sem nú er Keiluhöllinni, og aðrir þrír (5-392) sunnar í hlíðinni. Búið er að fjarlægja sjálfa járngeymana en eftir eru varnarveggir byggðir úr tilhöggnu grágrýti (5-172) en þessir veggir áttu að koma í veg fyrir að eldsneytið dreifðist niður hlíðina. Þetta eru töluverð og vönduð mannviki.

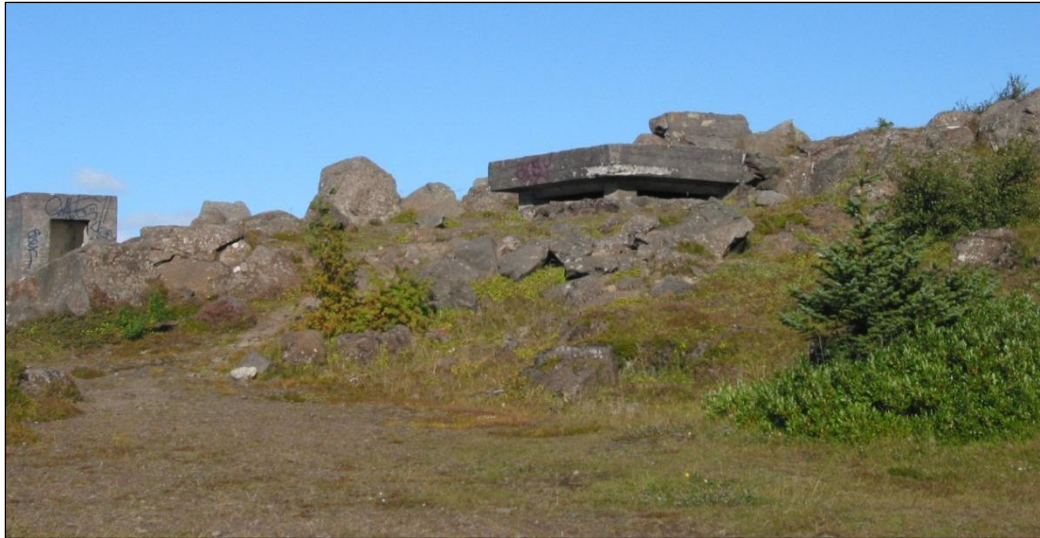
Mynd 35. Dyrarop niður í neyðarstjórnstöð (5-167) og skotbyrgi (5-168).¹¹⁵

Varnarmannviki voru í Howitzer Hill (5-169) sem mætti þýða sem fallbyssuhæð en Howitzer er ákveðin tegund af fallbyssum. Fallbyssuhæð var í brekkunni austur af Keiluhöllinni og er þar að finna tvö skotbyrgi (5-168 og 5-169) auk neyðarstjórnstöðvar (5-167). Skotgröf (5-164) er síðan að finna vestan við stóru gryfjuna (5-163).

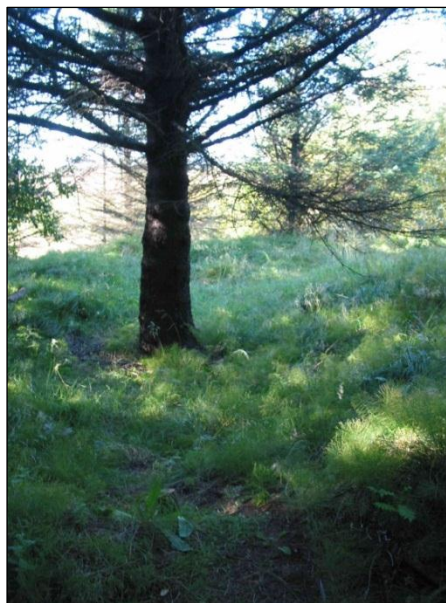
Mynd 38. Rústir Víkursels 5-159, skógi vaxnar.¹¹⁸

Elsta heimild um notkun á jarðnæði á þessu svæði er frá 1703 á stað er nefndur er Víkursel (5-159). Þar var síðast haft í seli frá bænum Hlíðarhúsi. Rústin er í dag orðin skógi vaxin og þyrfti að að fjarlægja tré af rústinni og í nágrenni hennar.

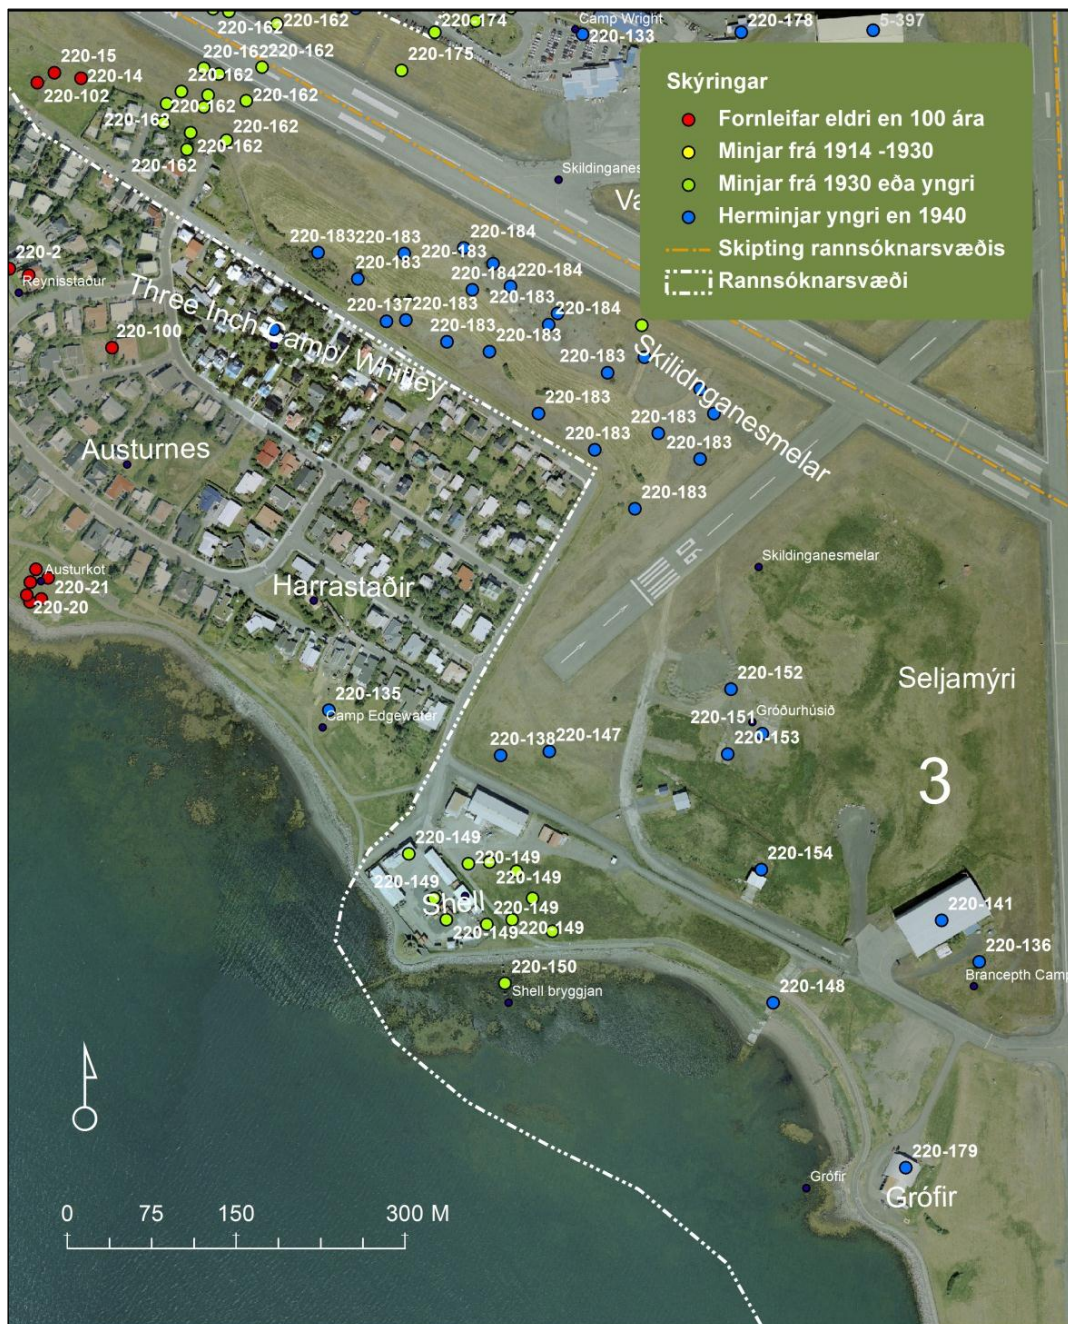
Mynd 41. Afmörkun á svæði 3, minjar á svæðinu.¹²⁵

Á svæði 3 sem er fyrir vestan norður-suður flugbrautina og sunnan norðaustur-suðvestur flugbrautina (sjá mynd 41) eru 23 minjastaðir skráðir, þar af eru þrjár fornleifar, fimm minjar frá tímabilinu 1930 eða yngri og 15 herminjar. Áður en kom til byggingar flugvallarins var byggðin í Skildinganesi orðin nokkuð þétt og hefur staðsetning flugvallarins miðað við hana að mestu leyti.

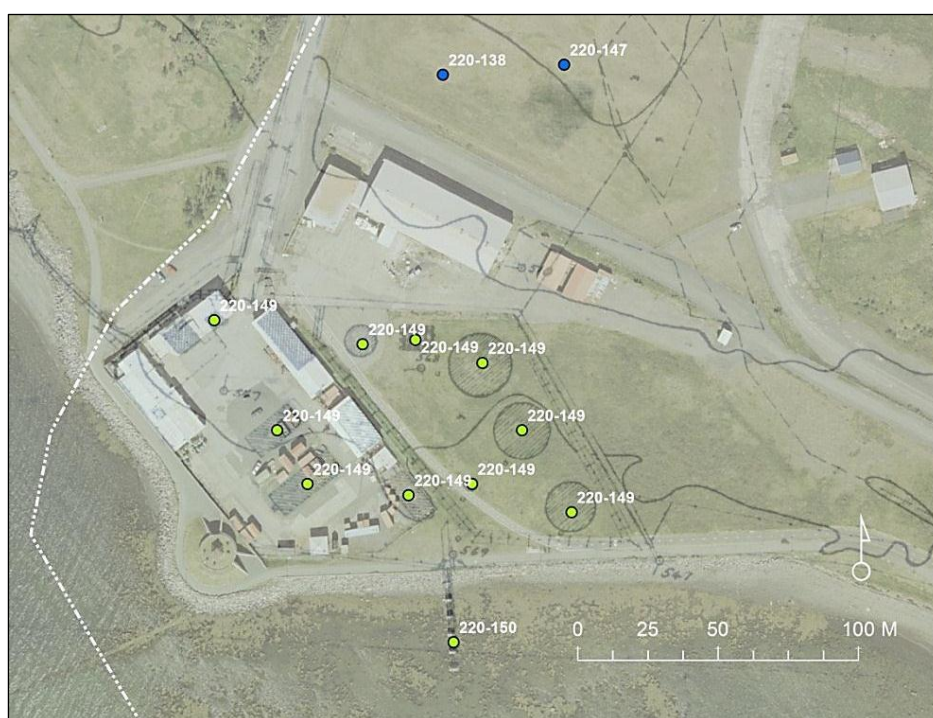
Mynd 42. Yngri minjar, kort frá 1930 varpað yfir loftmynd frá 2012, minjarnar frá olústöðinni eru merktar með grænum punktum.¹²⁷

Yngri minjar eru á fyrrum svæði olúbirgðastöðvarinnar Shell (220-49-50), þar var fyrst byggt upp úr 1930 og naut stöðin góðs af því að flugvöllurinn var byggður síðar þarna við bæjardyrnar. Stokkur með olúleiðslum var lagður frá stöðinni austur fyrir flugbrautirnar til notkunar þar.¹²⁶

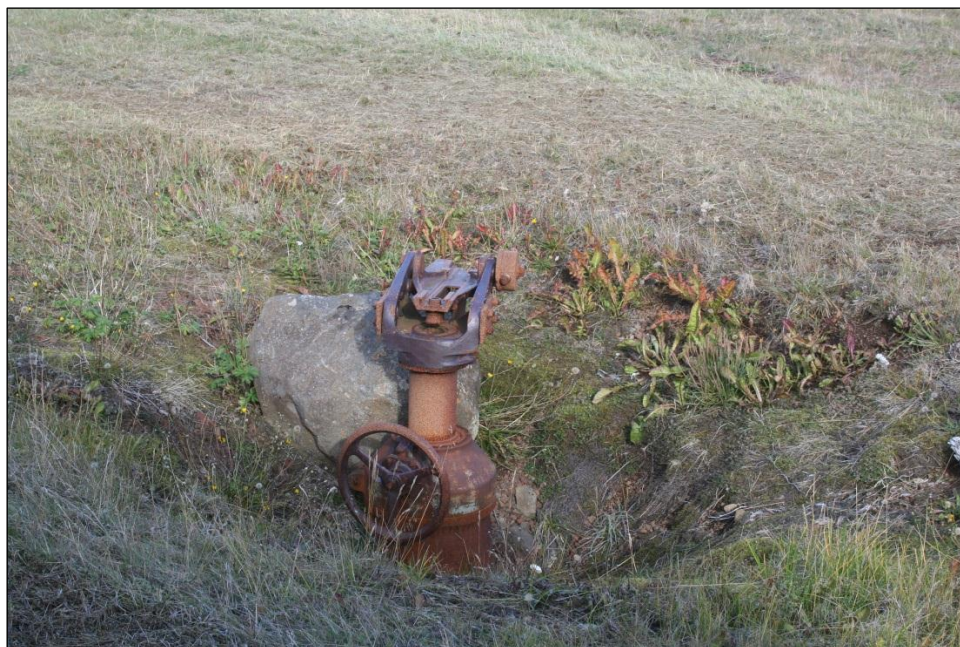
Mynd 43. Undirstöður vélbyssu á Reykjavíkurlugvelli.¹³¹

Á svæðinu voru tvö herskálaverfi; herbúðir (220-136) við Flugskýli 3 og Camp Edgewater (220-135) við Skeljatanga.¹³⁰ Þá voru vélbyssur syðst á svæðinu, nú við girðinguna við Skeljanes, til varnar. Leifar af undirstöðum, (220-138 og 220-147), má enn sjá í dag (sjá mynd 43 og 44). Sunnan við norðaustur-suðvestur flugbrautina voru akstursbrautir (220-184) og flugvélabyrgi úr sandpokum (220-183), þessi mannvirki eru að mestu horfin nema nokkrar akstursbrautir.
