Tillaga að nýju deiliskipulagi fyrir nýja byggð í Skerjafirði.

Áfangi 1, reitir 1-12 og 16-17. STGR. 0-1-1668, 0-1-1680

TILLAGA AÐ NÝJU DEILISKIPULAGI

GREINARGERÐ OG ALMENNIR
SKIPULAGSSKILMALAR

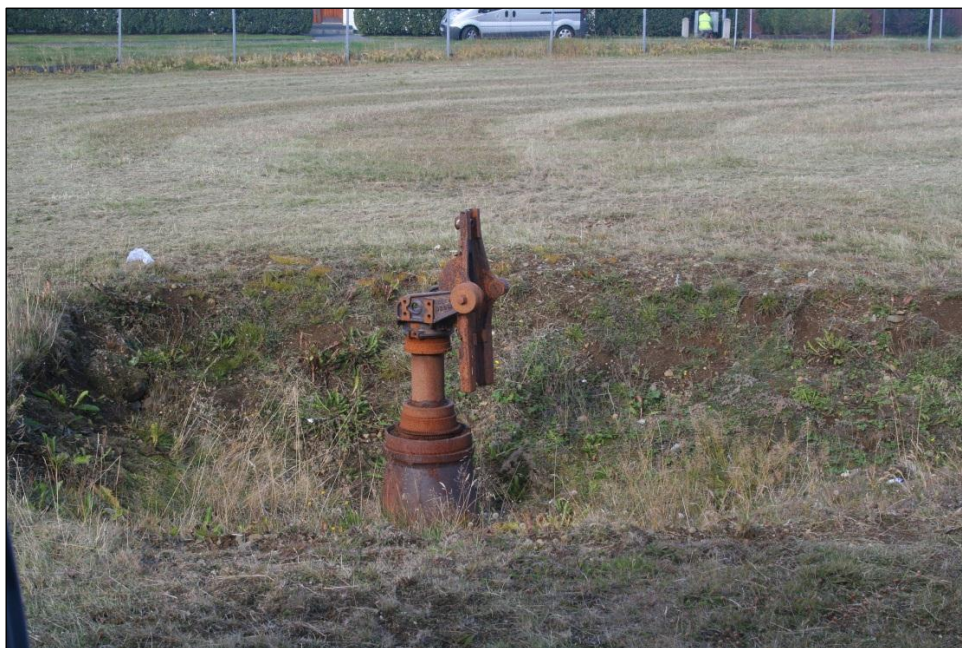
Mynd 44. Undirstöður vélbyssu á Reykjavíkflugvelli.¹³²

Á svæðinu voru tvö herskálaverfi; herbúðir (220-136) við Flugskýli 3 og Camp Edgewater (220-135) við Skeljatanga.¹³⁰ Þá voru vélbyssur syðst á svæðinu, nú við girðinguna við Skeljanes, til varnar. Leifar af undirstöðum, (220-138 og 220-147), má enn sjá í dag (sjá mynd 43 og 44). Sunnan við norðaustur-suðvestur flugbrautina voru akstursbrautir (220-184) og flugvélabyrgi úr sandpokum (220-183), þessi mannvirki eru að mestu horfin nema nokkrar akstursbrautir.

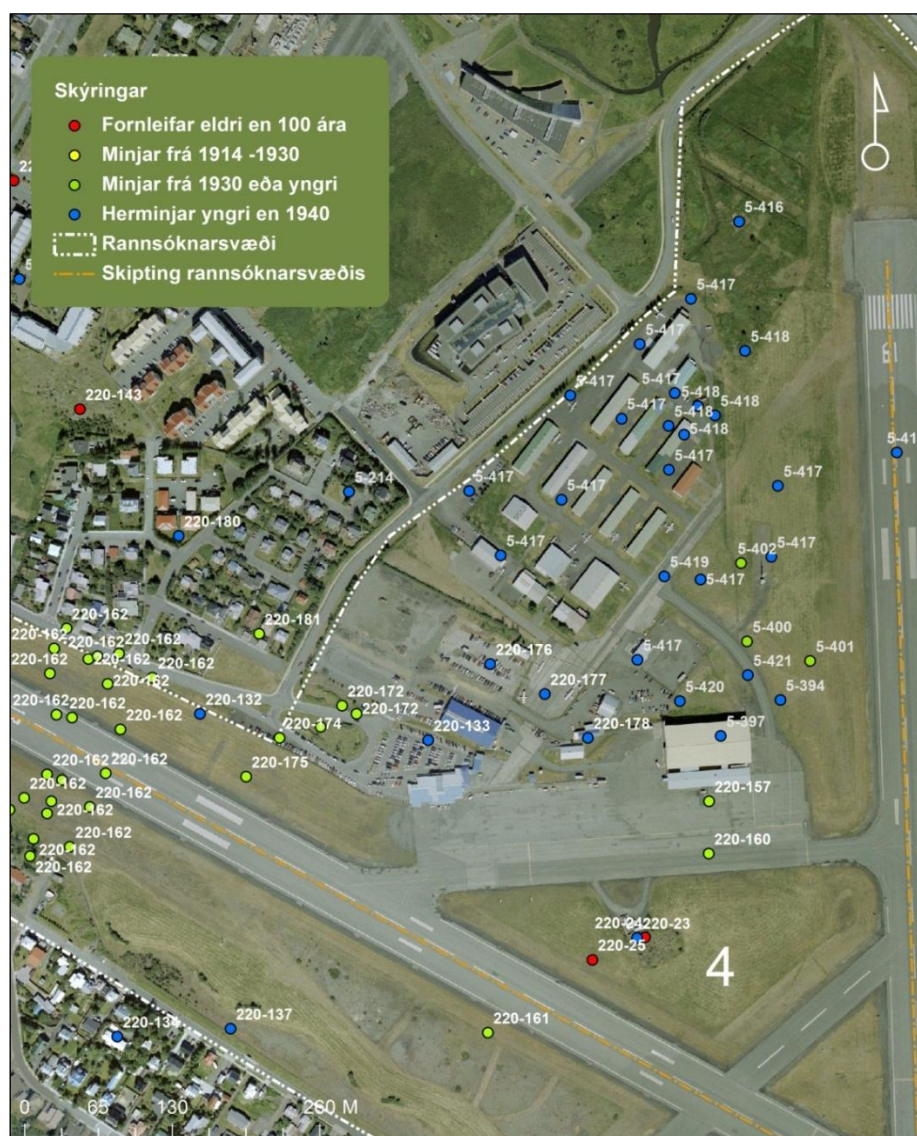
Mynd 46. Afmörkun á svæði 4, minjar á svæðinu.¹³⁴

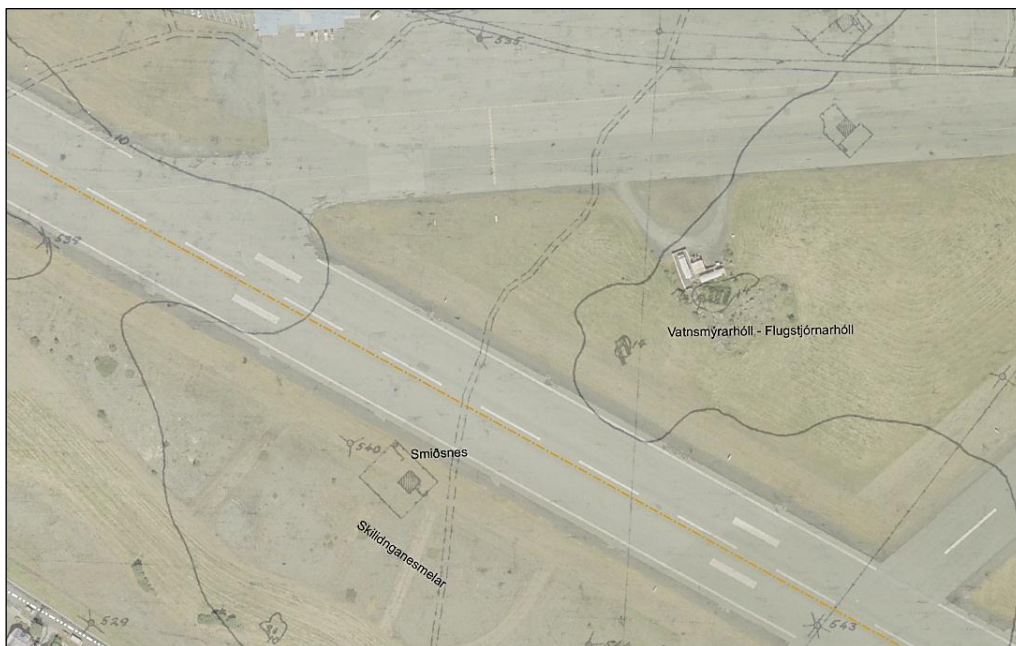
Mynd 47. Kort frá 1933 varpað yfir loftmynd frá 2012. Greinilega má sjá tvær rústir útihúsa, önnur þriggja bursta á hólnum og hin einar burstar rétt suðvestan við hólinn.¹³⁵

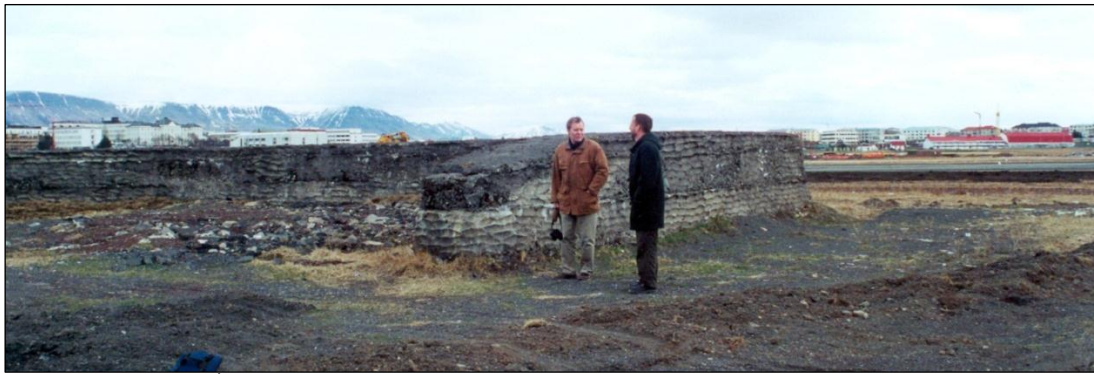
Mynd 48. Nikulás Ú. Másson og Helgi M. Sigurðsson standa við flugvélabyrgið (5-394) vorið 2000. Skömmu síðar var það brotið niður.¹³⁶

Skráðar herminjar á svæði 4 eru 14. Um 20 flugvélabyrgi (5-417) voru þar sem nú eru Fluggarðar, þetta voru skeifulaga byrgi byggð úr sandpokum og steypu. Þessi byrgi áttu að vernda flugvélar fyrir höggbylgjum ef til árásar kæmi. Síðasta byrgið og jafnframt það stærsta (5-394) var rífið árið 2000 vegna vegalagningar, sjá mynd 48. Gömlu flugvélastæðin eru en sjáanleg austan við þar sem áður var Flugskýli 5 og eru í dag notuð sem geymslustæði fyrir flugvélar (220-177).

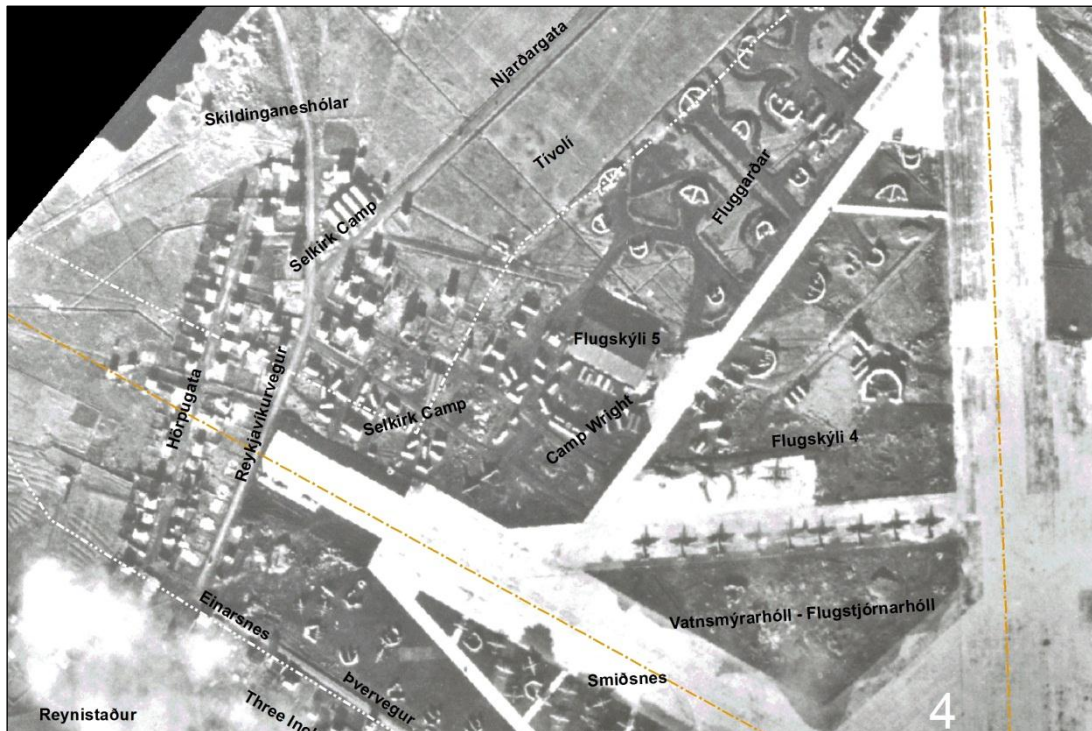
Mynd 49. Svæði 4 árið 1942. Þá standa enn 20 skeifulaga flugvélabyrgi, Flugskýli 4 er ekki risið, en sjá má herbúðirnar Selkirk Camp norðan við flugbrautina og Camp Wright við Flugskýli 5. Ekki er búið að byggja flugbrautina yfir Reykjavíkurveg. ¹³⁷

Tvennar herbúðir voru á svæði 4; Selkirk Camp (220-132) sunnan Þorragötu og Camp Wright (220-133) þar sem Vöruafgreiðslan er í dag. Engar byggingar eru eftir frá þeim herbúðum.

Stærstu hernaðarmannvirkin eru flugskýlin, Flugskýli 4 (5-397) sem flutt var frá Kaldaðarnesi 1944 og Flugskýli 5 (5-179) sem byggt var 1942 en það brann til kaldra kola árið 1975. Húsin tvö, Þorragata 16 og 18, eru frá hernámsárunum en Þorragata 18 er flutt til á rannsóknarsvæðinu eftir 1954 (sjá húsaskrá).

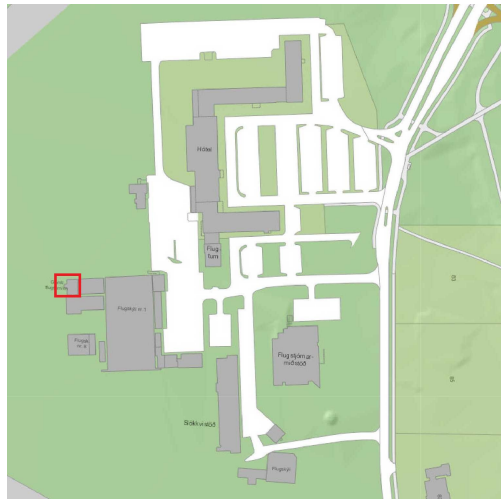
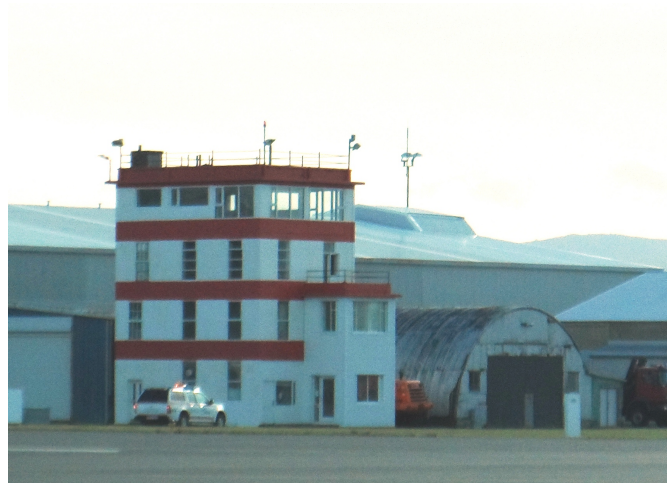
Flugturn

Hlaðið úr st. steini

Þrílyft

Ein af þessum byggingum er gamli flugturninn. Flugturninn er eitt þeirra mannvirkja á Reykjavíkflugvelli sem reist voru á tímum heimsstyrjaldarinnar síðari. Bygging flugturnsins hófst árið 1941 og var hann tekinn í notkun árið 1942. Á stríðsárunum var umferð herflugvéla á Norður-Atlantshafi stjórnað úr turninum og eftir að Íslendingar tóku við flugvellið varð hann miðstöð flugumferðarstjórnar á Íslandi og gegndi því hlutverki fram á 7. áratug 20. aldar.

Varðveislugildi: Flugturninn var friðaður 18. maí 2011 af mennta- og menningarmálaráðherra með vísan til 1. mgr. 4. gr. laga um húsafriðun, nr. 104/2001. Friðunin nær til ytra byrðis turnsins og burðarvirkis hans.

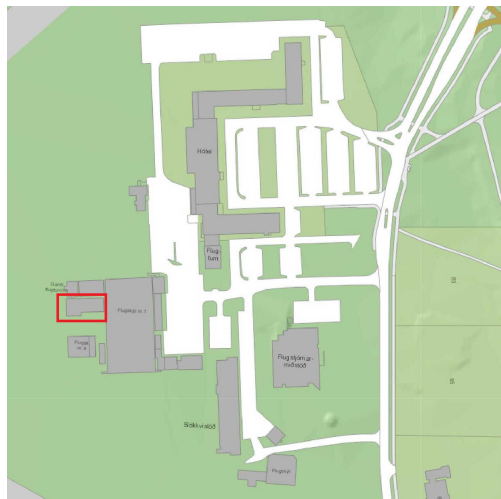
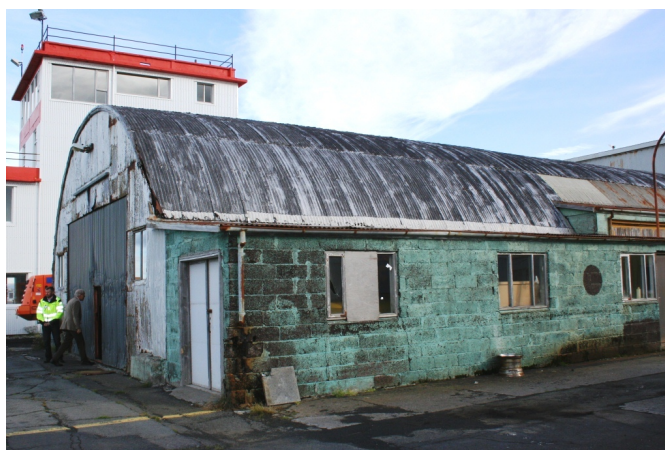
Bogabraggi

Tegund	Stálgrindarhús
Klæðning	Bárujárn
Þakgerð	Bogabak
Þakklæðning	Bárujárn
Undirstöður	Steinsteyptar

Bragginn var upphaflega einn fjögurra sambyggðra skemmubragga. Bragginn var upphaflega notaður af setuliðinu en eftir að flugvöllurinn komst í eigu íslenskra flugmálayfirvalda var hann í fyrstu notaður sem geymsla en síðan flutti slökkvilið flugvallarins aðsetur sitt í braggann. Árið 1962 brunnu hinir þrír braggarnir. Við suðurhlið braggans hefur verið hlaðin viðbygging og settur steinsteyptur umbúnaður fyrir akstursdyr. Ekki er finna heimildir um hvenær það var gert.

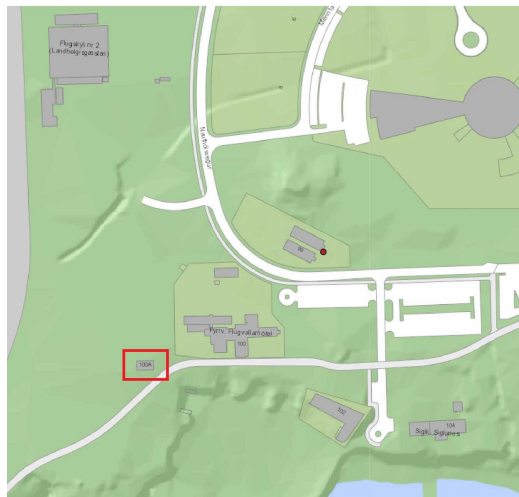
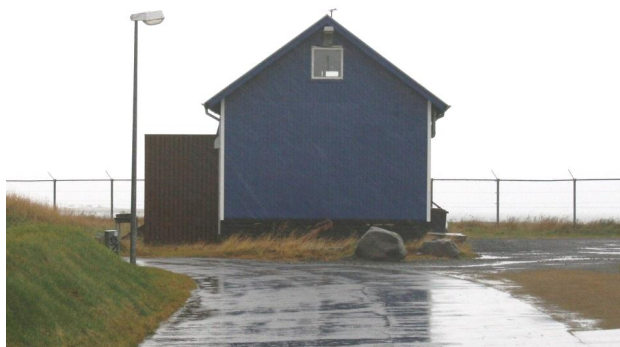
Tegund Timburgrind
Klæðning Bárújárn
Þakgerð Mænisþak
Þakklæðning Bárújárn
Undirstöður

Við Nauthólsveg 100a stendur félagsheimili kafara sem var tekið í notkun árið 1994.

Byggingarstíll: Einfalt timburhús.

Upprunaleg gerð: Að mestu óbreytt.

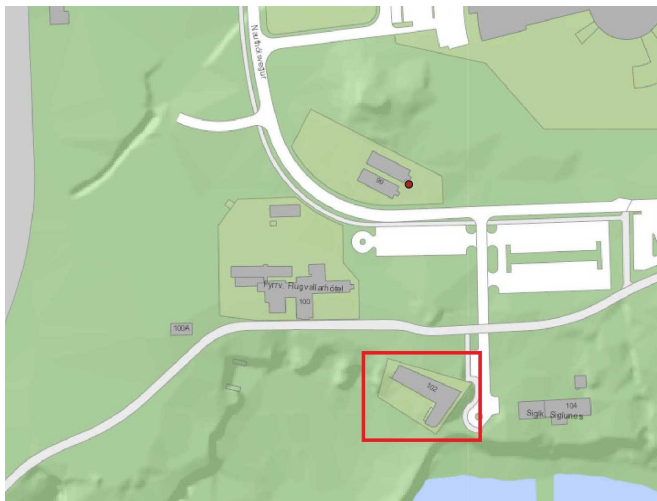
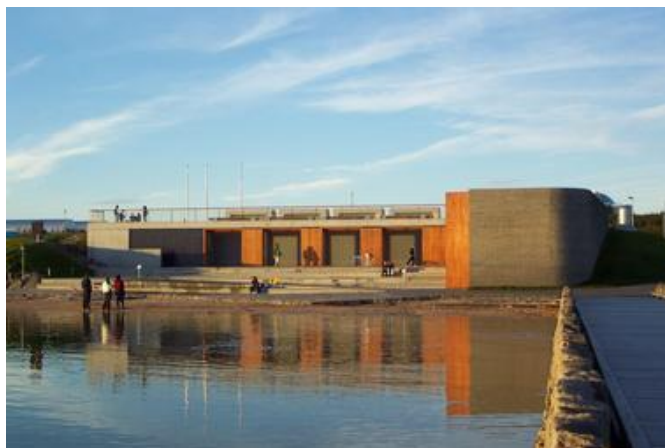
Steinsteypt

Þetta er þjónustumiðstöð fyrir ylströndina í Nauthólsvík. Þar er búninga- og sturtuaðstaða fyrir baðgesti sem og veitingasala. Húsið var tekið í notkun í júní 2001.

Í umsögn arkitektastofunnar Arkibúllan sem hannaði húsið segir: "Meginhugmyndin að þjónustuhúsinu felur í sér að vinna með hæðarmuninn á milli strandar og göngustígs og fella þannig húsið inn í Fossvogsbakkann. Þar með myndast bein tengsl við ströndina um leið og þak hússins verður áningar- og útsýnisstaður fyrir þá sem eiga leið um stíginn. Byggingin lætur því lítið yfir sér í landinu enda einungis nýtt yfir sumarmánuðina. Yfirbragð hennar er mismunandi frá vetri til sumars, annars vegar lokað með stórum tréhlerum eða opið út að ströndinni og minnir þá meira á skýli en byggingu." Árið 2012 var reist nýtt eimbað við húsið.

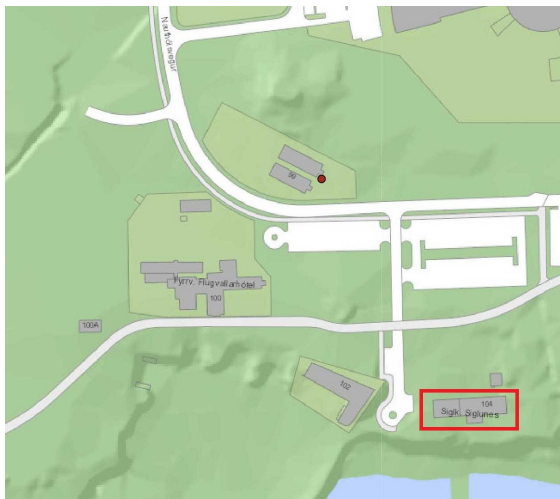
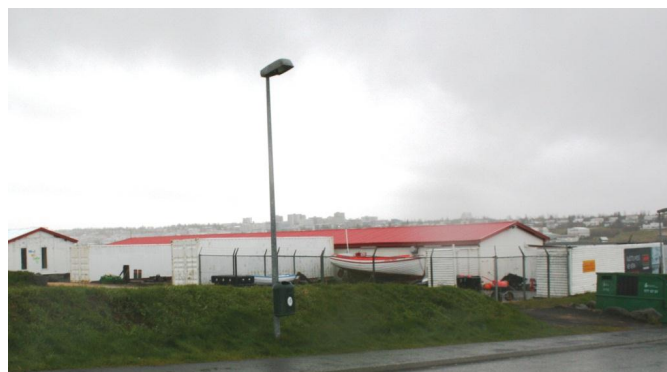
Timbur, bindingur

Húsið er skráð undir heitinu Nauthólsvegur 104 í Fasteignaskrá en landnúmer þess er 106930. Samkvæmt Fasteignaskrá eru þetta tvö sambyggð hús. Það eldra var reist árið 1957 en yngra árið 1974. Á loftmyndum má sjá að það hefur staðið þarna hús árið 1954 en það er farið árið 1975. Núverandi hús er fyrst að sjá á loftmynd frá árinu 1971.

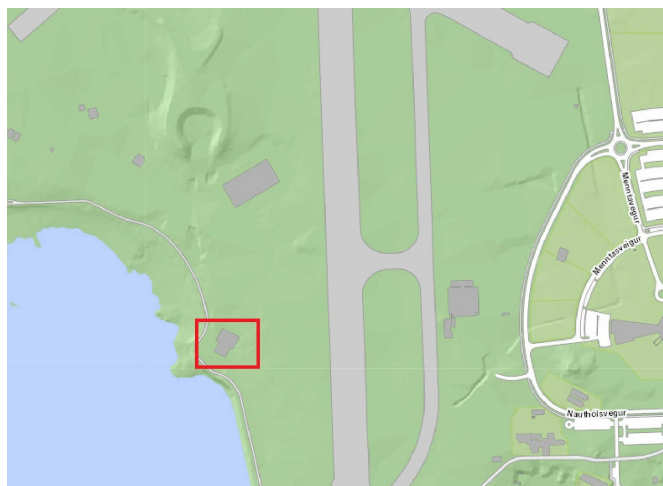
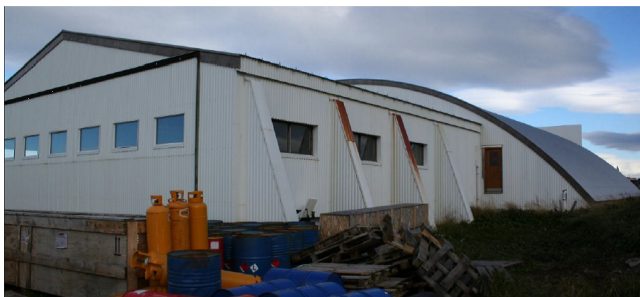
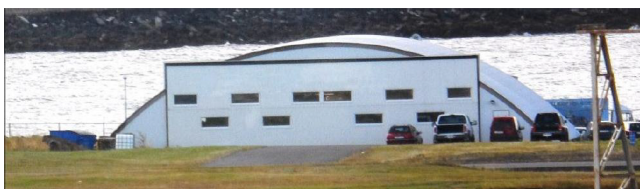
Tegund Steinsteyp
Klæðning Bárújárn
Þakgerð Mænisþak
Þakklæðning Bárújárn
Undirstöður

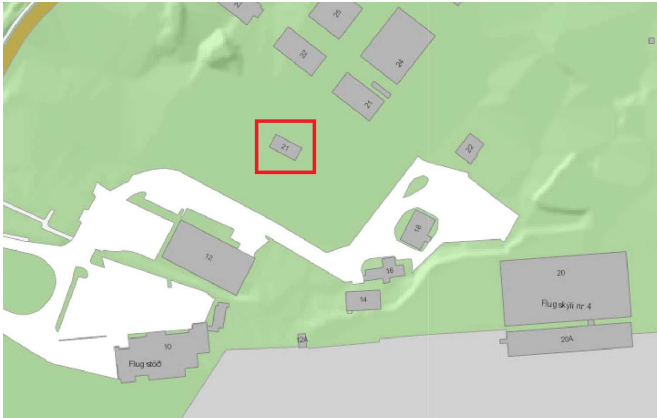
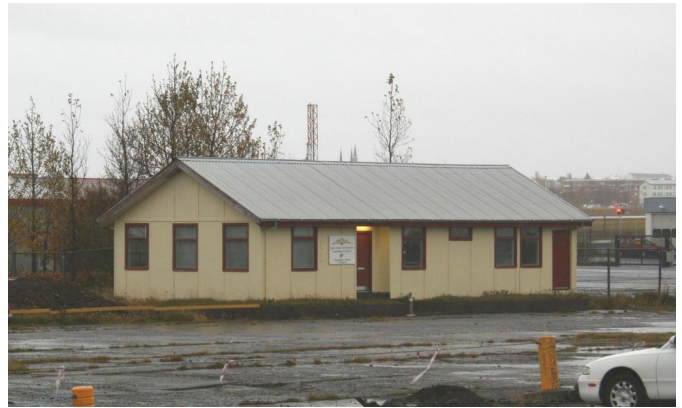
Timbur, bindingur

Við afgreiðslu innanlandsflugsins á Reykjavíkflugvelli er þyrping húsa skráð undir landnúmerinu 106746.

Þorragata 21 er eitt af þessum húsum. Það var reist sem félagsheimili félags einkaflugmanna.

Einfalt timburhús.

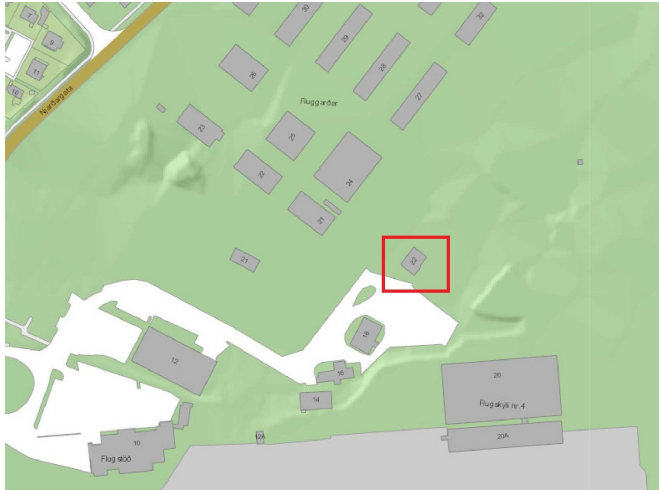
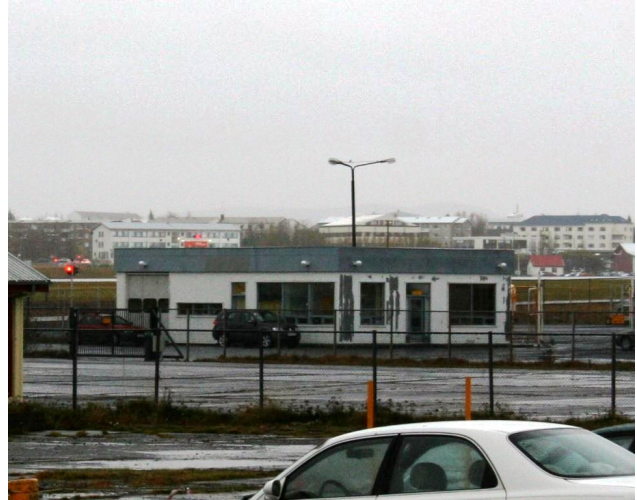
Steinsteyp

Húsið er skráð undir heitinu Þorragata 22 í Fasteignaskrá. Landnúmer eignarinnar er 106745 en önnur mannvirki skráð undir sama landnúmer eru Þorragata 12a og spennistöð við Fluggarða 23 sem og flugskýlin við Fluggarða. Þessi hús eru innan girðingar flugvallarins.

Byggingarstíll: Einfalt steinsteypuhús.

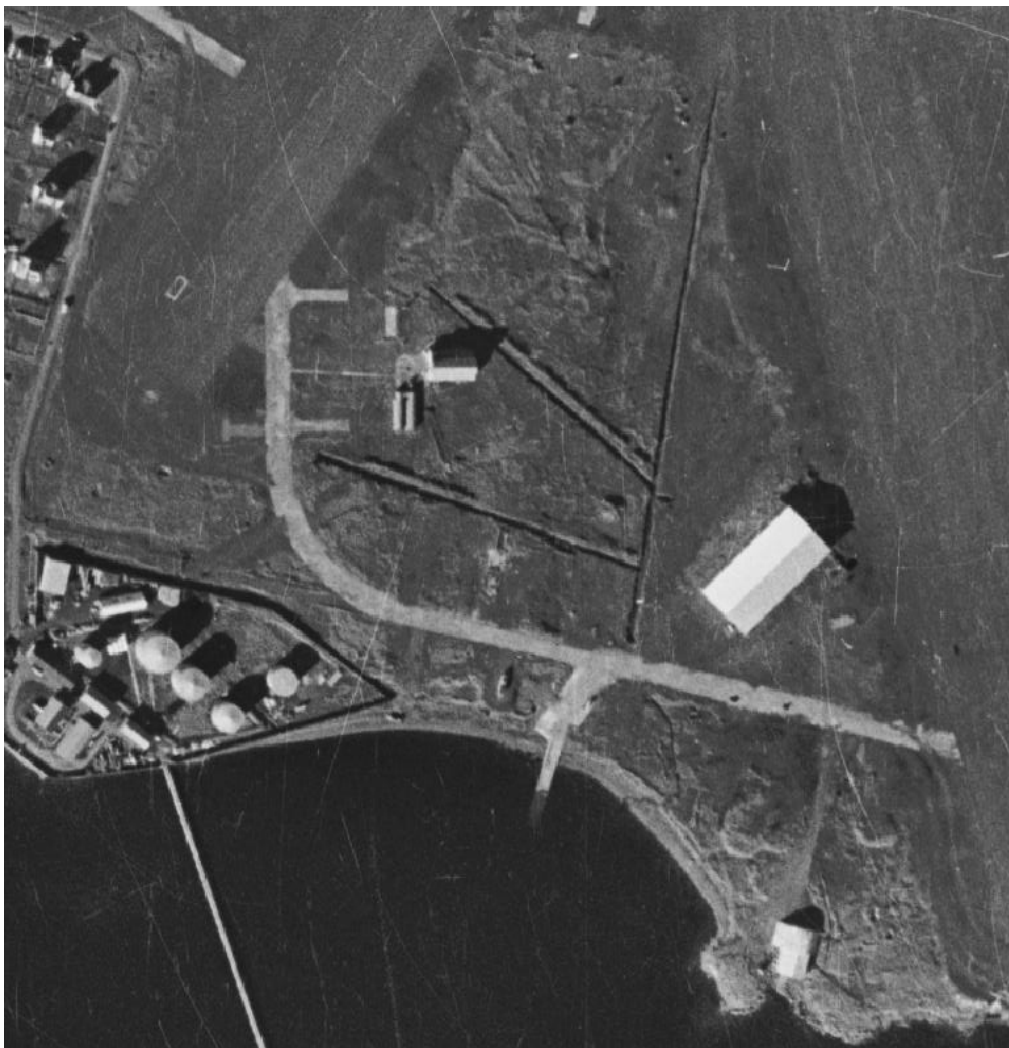
MYND 4. Loftmynd frá árinu 1955 frá Landmælingum Íslands. Hún sýnir skurðakerfi í Seljamýri eins og það var áður en fylling var borin í svæðið. Til hægri má sjá skýli 3 og lengst til vinstri má sjá gamla Skeljungssvæðið. [11]

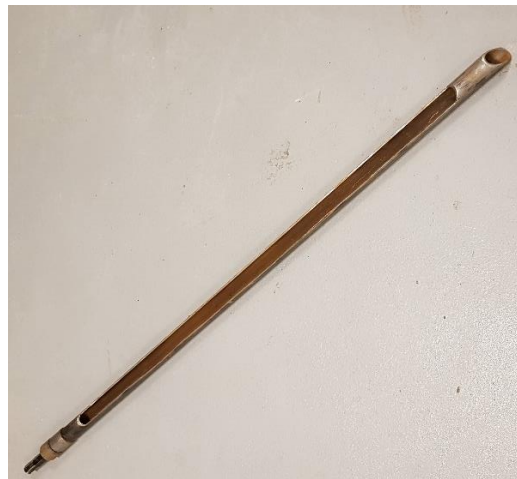
MYND 5 Cobaborinn (t.v.) sem notaður var til að kanna jarðvegsaðstæður og sýnatakinn (t.h.) sem notaður var við að taka jarðvegssýni, sýnatakinn var rekinn niður með bornum.

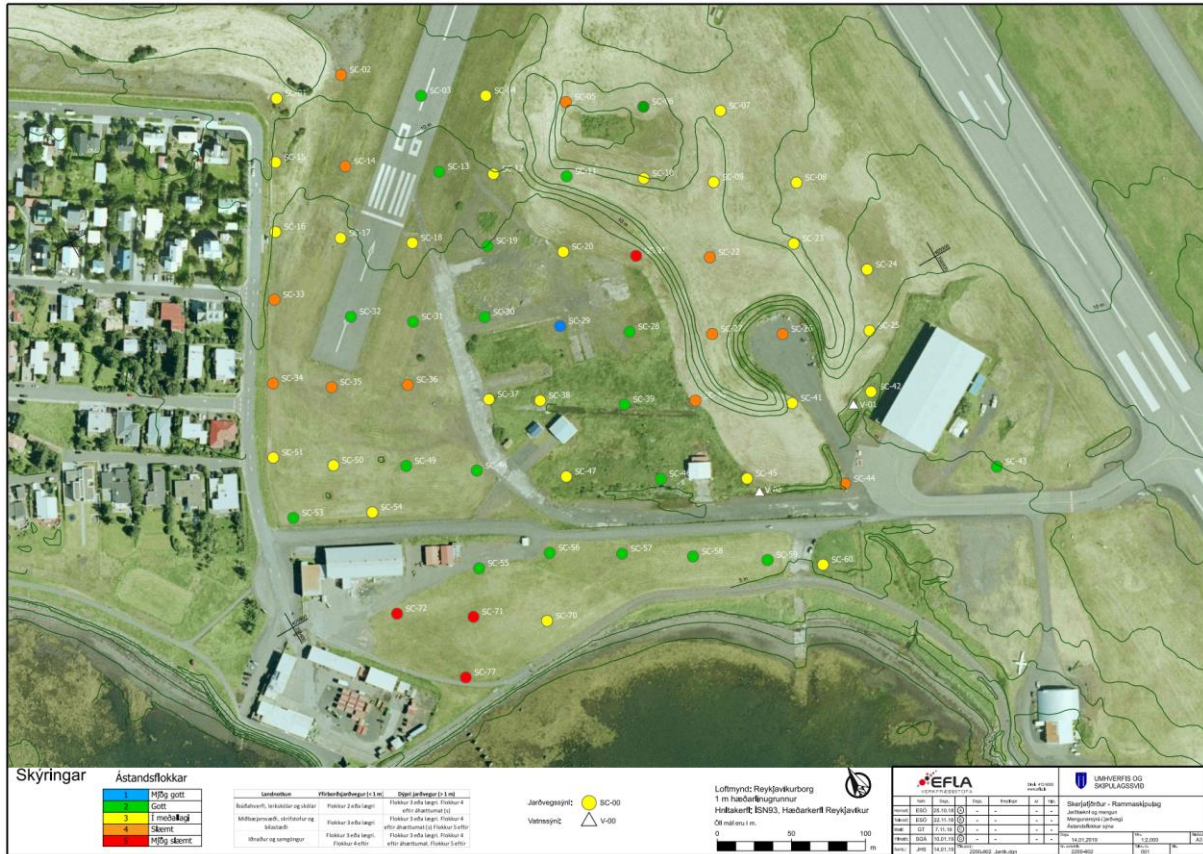
MYND 9 Kort af svæðinu sem sýnir mengun í jarðvegi. Litirnir tákna ástandsflokk hvers jarðvegssýnis. Kortið má sjá í viðauka í fullri stærð.

Niðurstöður mælinga á efnum í jarðvegssýnum má sjá í töflu 6. Á mynd 9 má sjá kort af svæðinu sem sýnir hvern sýnatökustað litakóðaðan eftir ástandi (m.v. norska mengunarstaðla). Kortið má sjá í fullri stærð í viðauka. Í viðauka C má finna myndir af hverju og einu jarðvegssýni í sýnatakanum. Í Viðauka D má sjá niðurstöðurnar settar fram m.v. drög að íslenski reglugerð um mengun í jarðvegi.

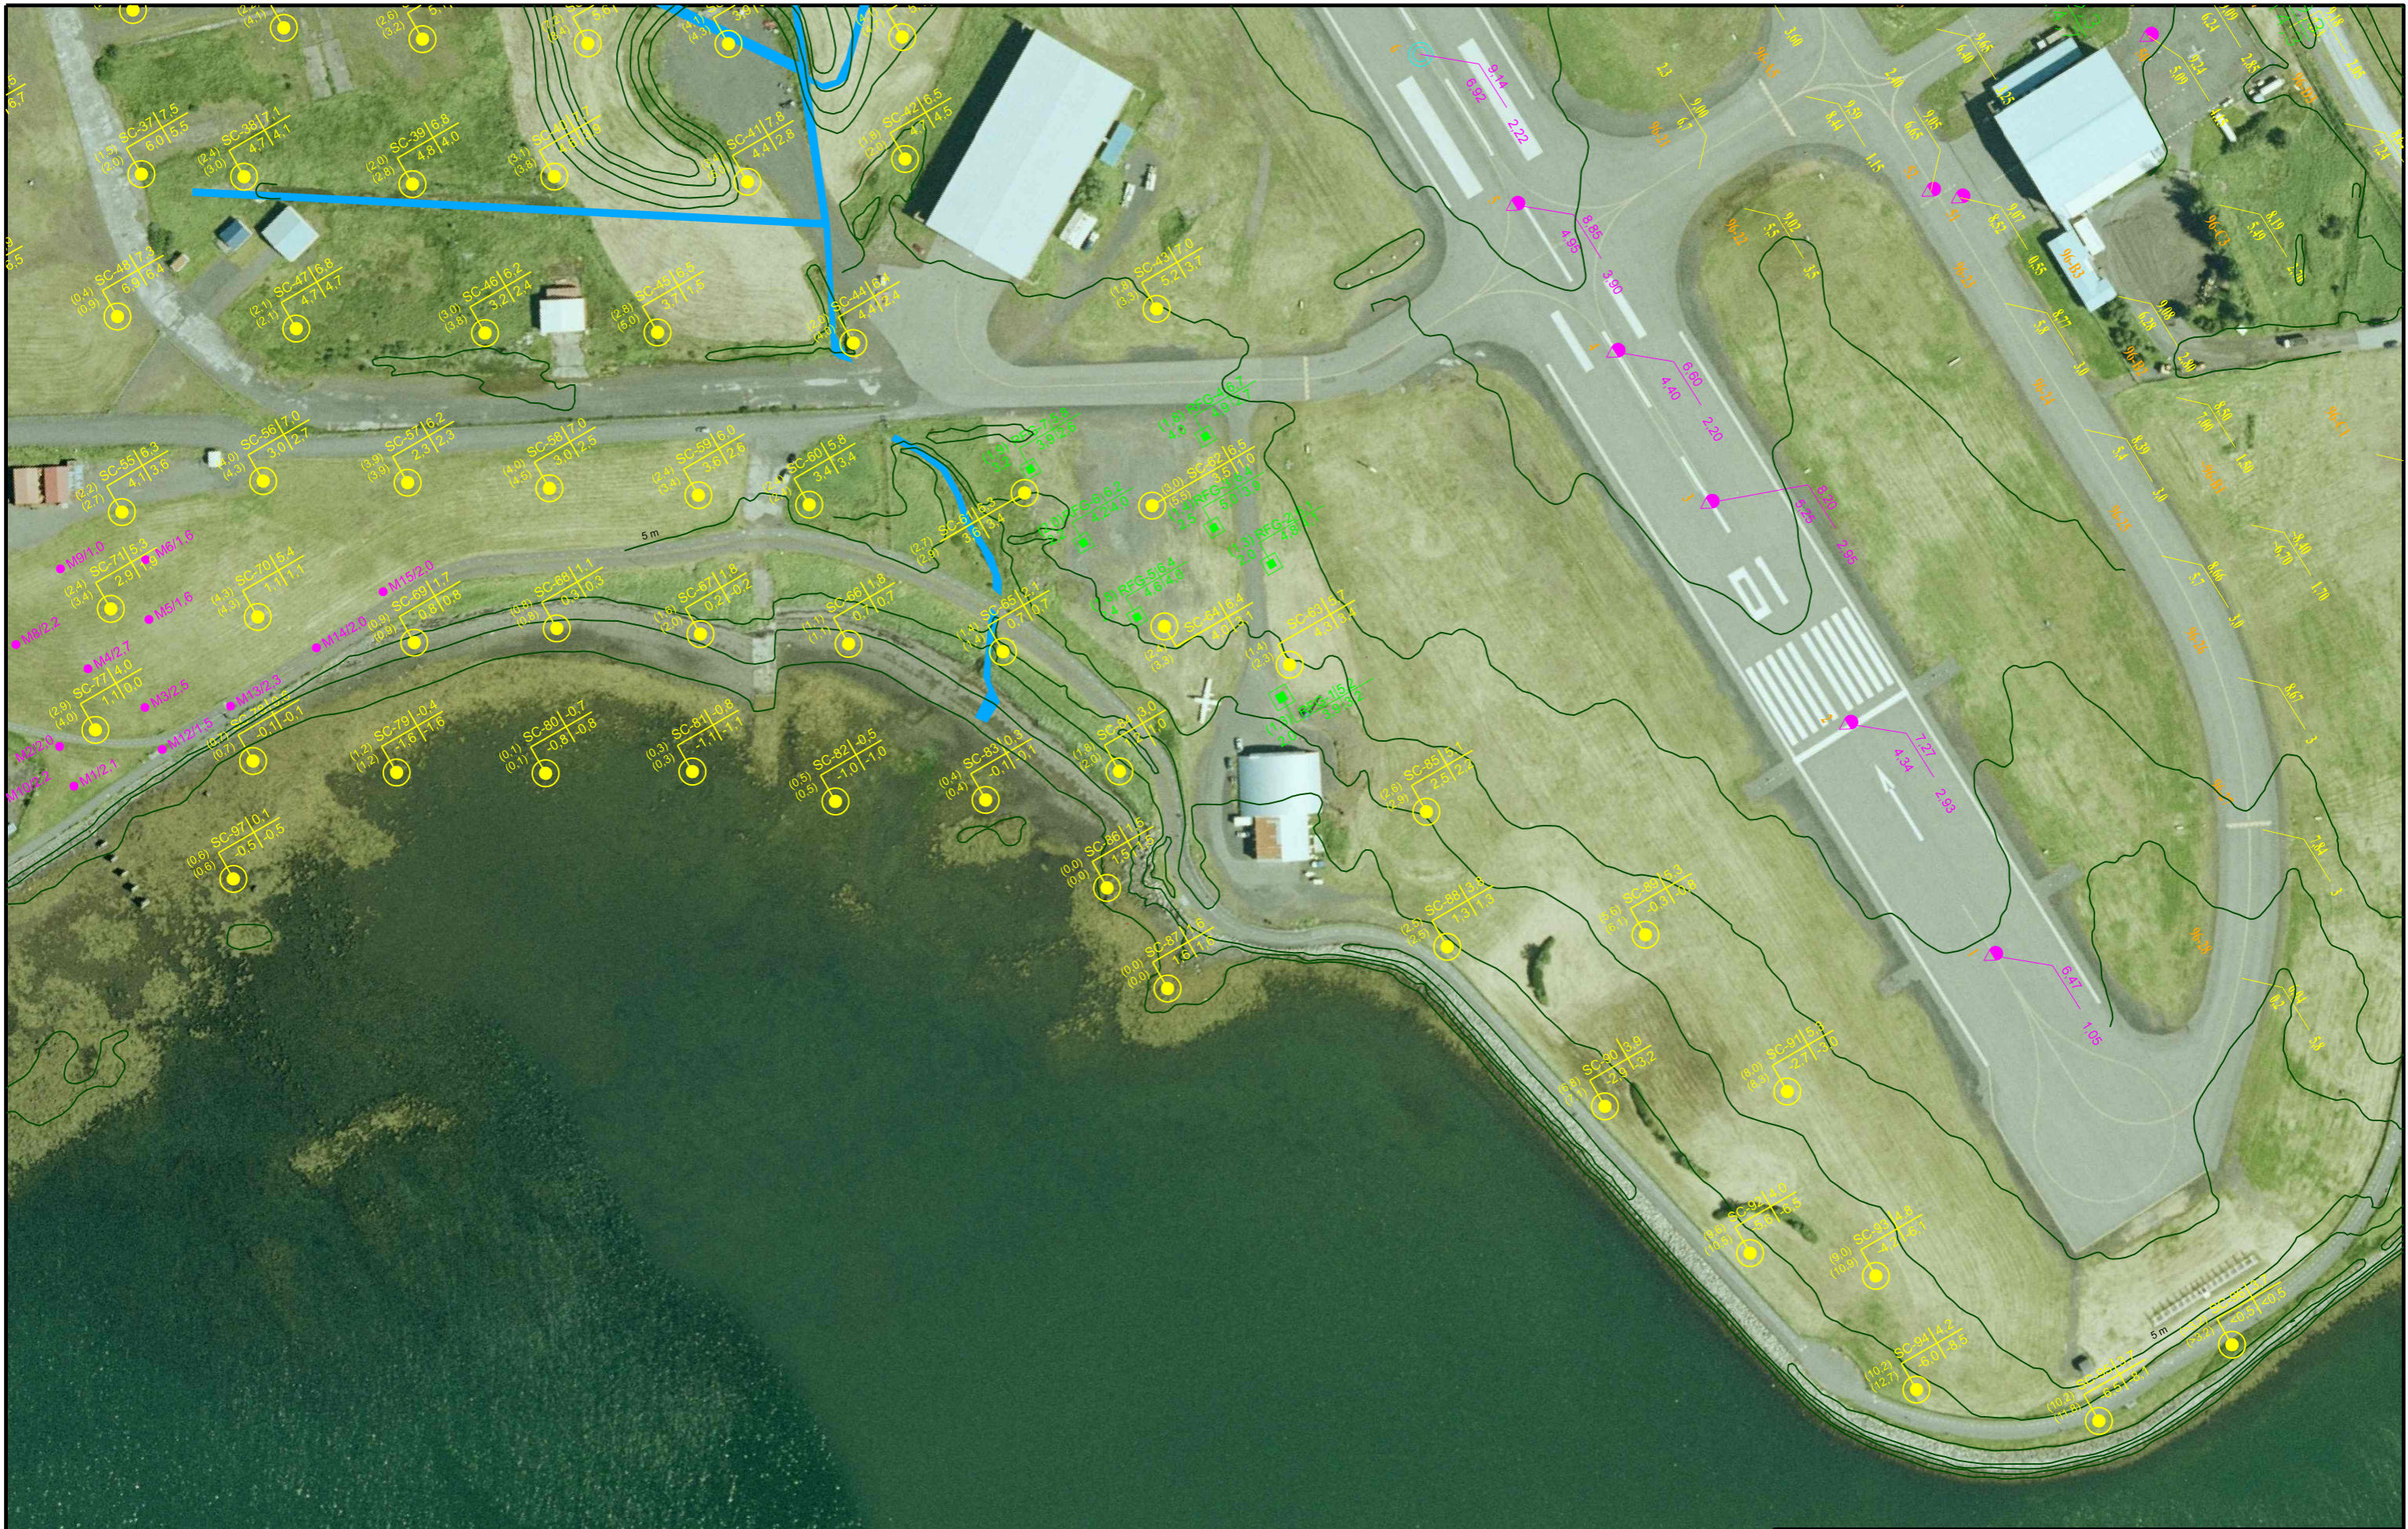
Skerjafjörður - Rammaskipulag
 Jarðtækni og mengun
 Jarðkönnun
 Slagborun - Staðsetning borhola

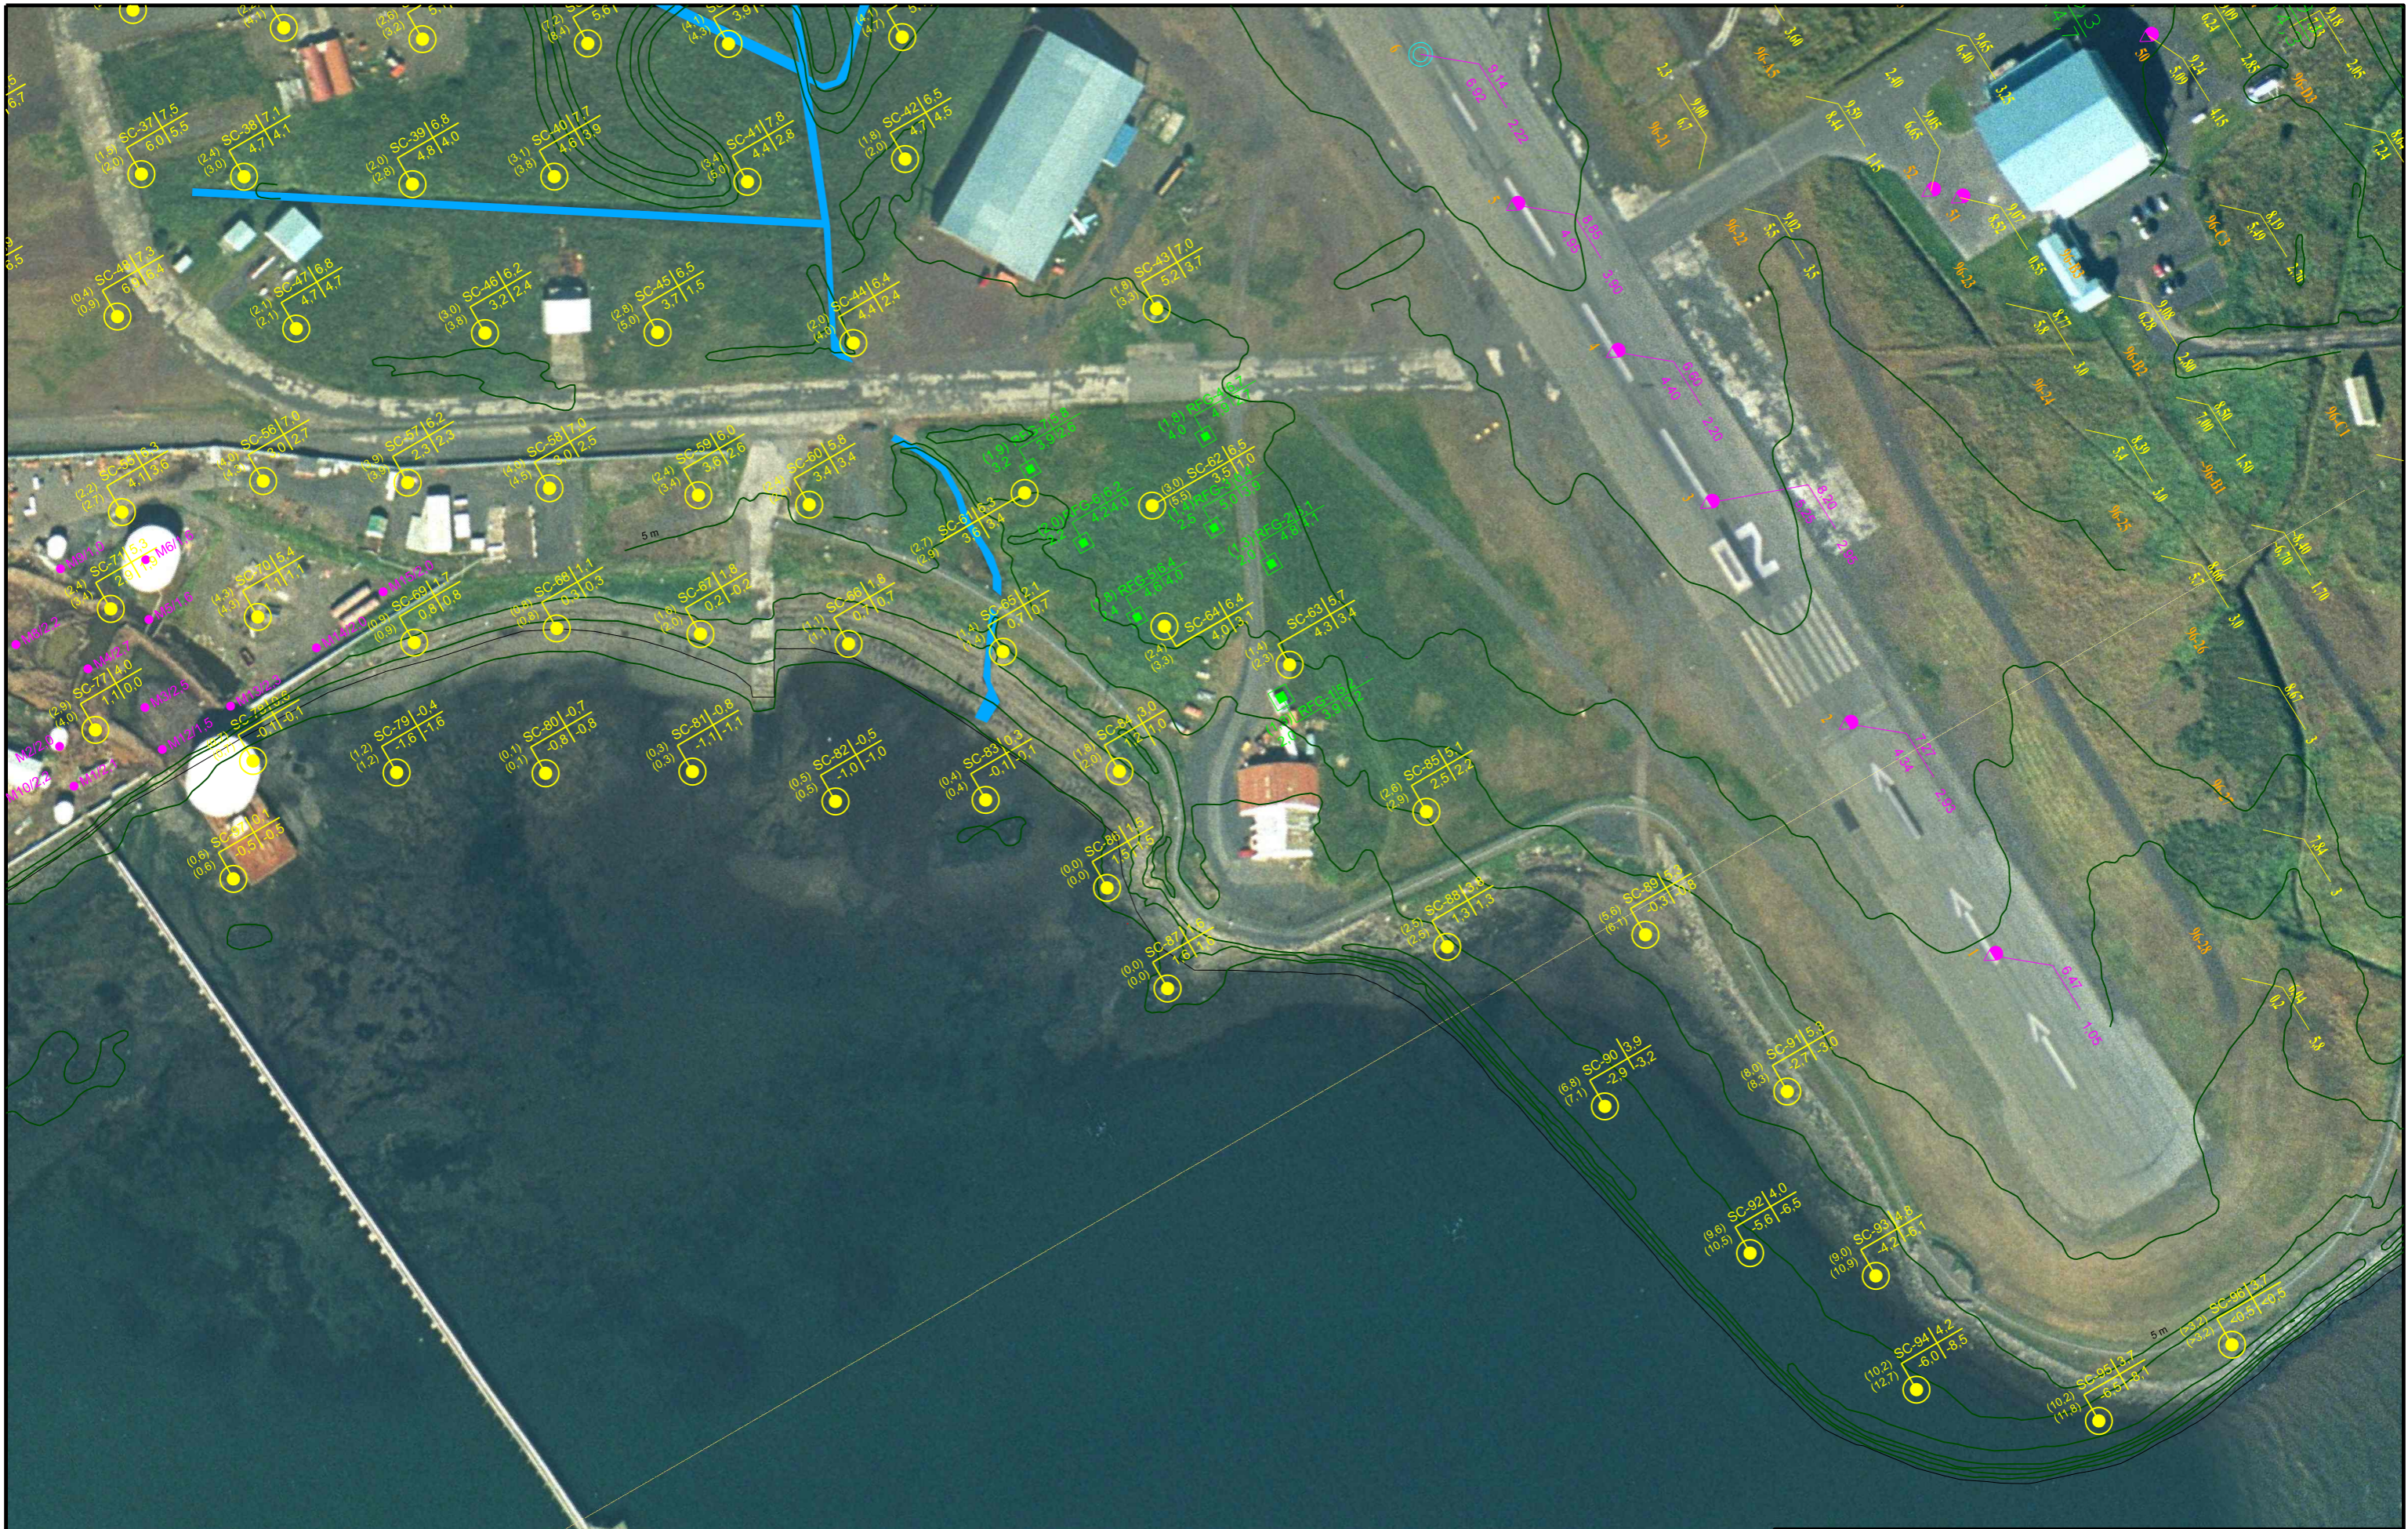
Skerjafjörður - Rammaskipulag
 Jarðtækni og mengun
 Jarðkönnun
 Slagborun - Staðsetning borhola, eldri loftmynd

- Slagborhola (2018: gular, eldri: grænt/fjólublátt)
- Gryfja
- Eldri snúningsþrýstiholur, sýnataka, mengunarmælingar o.fl.
