Tillaga að nýju deiliskipulagi fyrir nýja byggð í Skerjafirði.

Áfangi 1, reitir 1-12 og 16-17. STGR. 0-1-1668, 0-1-1680

TILLAGA AÐ NÝJU DEILISKIPULAGI

GREINARGERÐ OG ALMENNIR
SKIPULAGSSKILMALAR

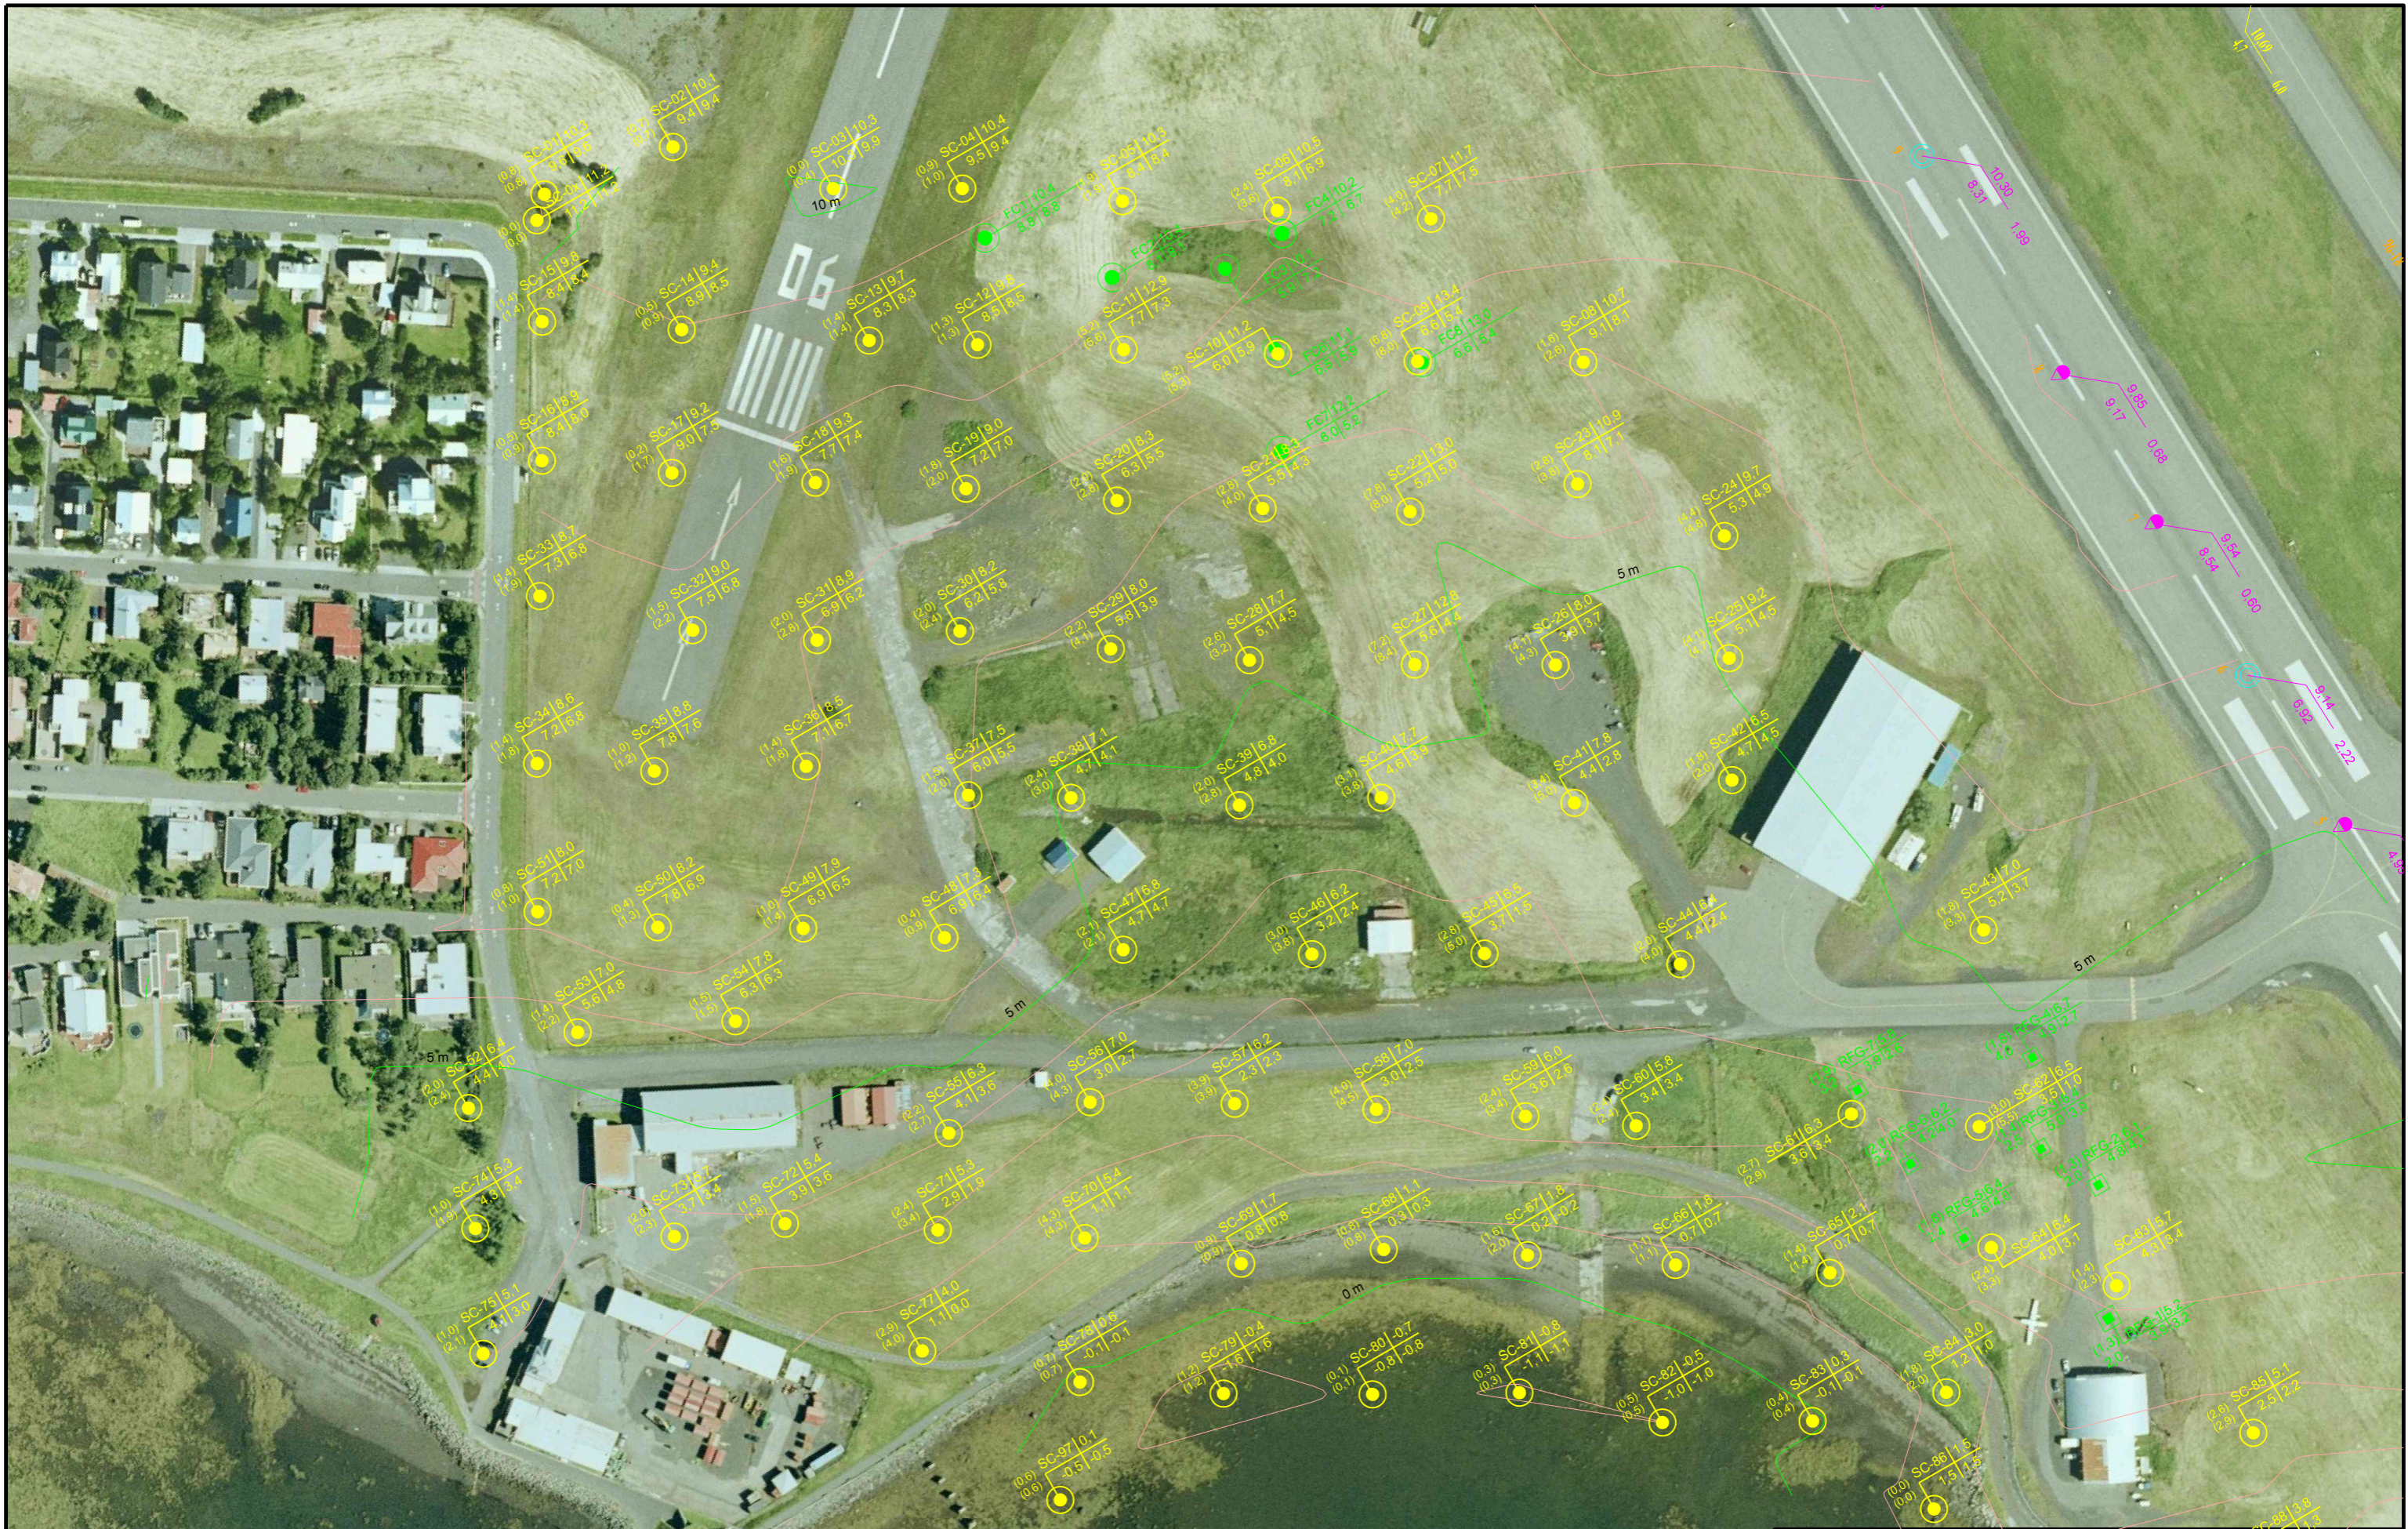
Sím: 412 6000 www.efla.is			
		Skerjafjörður - Rammaskipulag Jarðtækni og mengun Jarðkönnun Niðurstöður - Aætlaður burðarhæfur botn			
Nafn	Dags.	Dags.	Breytingar	Af	Yfir.
Hannað:	SGÁ 24.11.18	(A)	-	-	-
Telknað:	ESÓ 28.11.18	(E)	-	-	-
Mælt:	GT 7.11.18	(G)	-	-	-
Yfirfarir:	SGÁ 20.12.18	(D)	-	-	-
Samb:	JHS 03.01.19				
Tilvísun: 2200-902 Jarðk.dgn		Dag:		Mkv.	
		04.01.2019		1:2.000	
		Nr. verkefnis: 2200-902		Bláant. A3	
		Tilvísun nr. 005		Efs. -

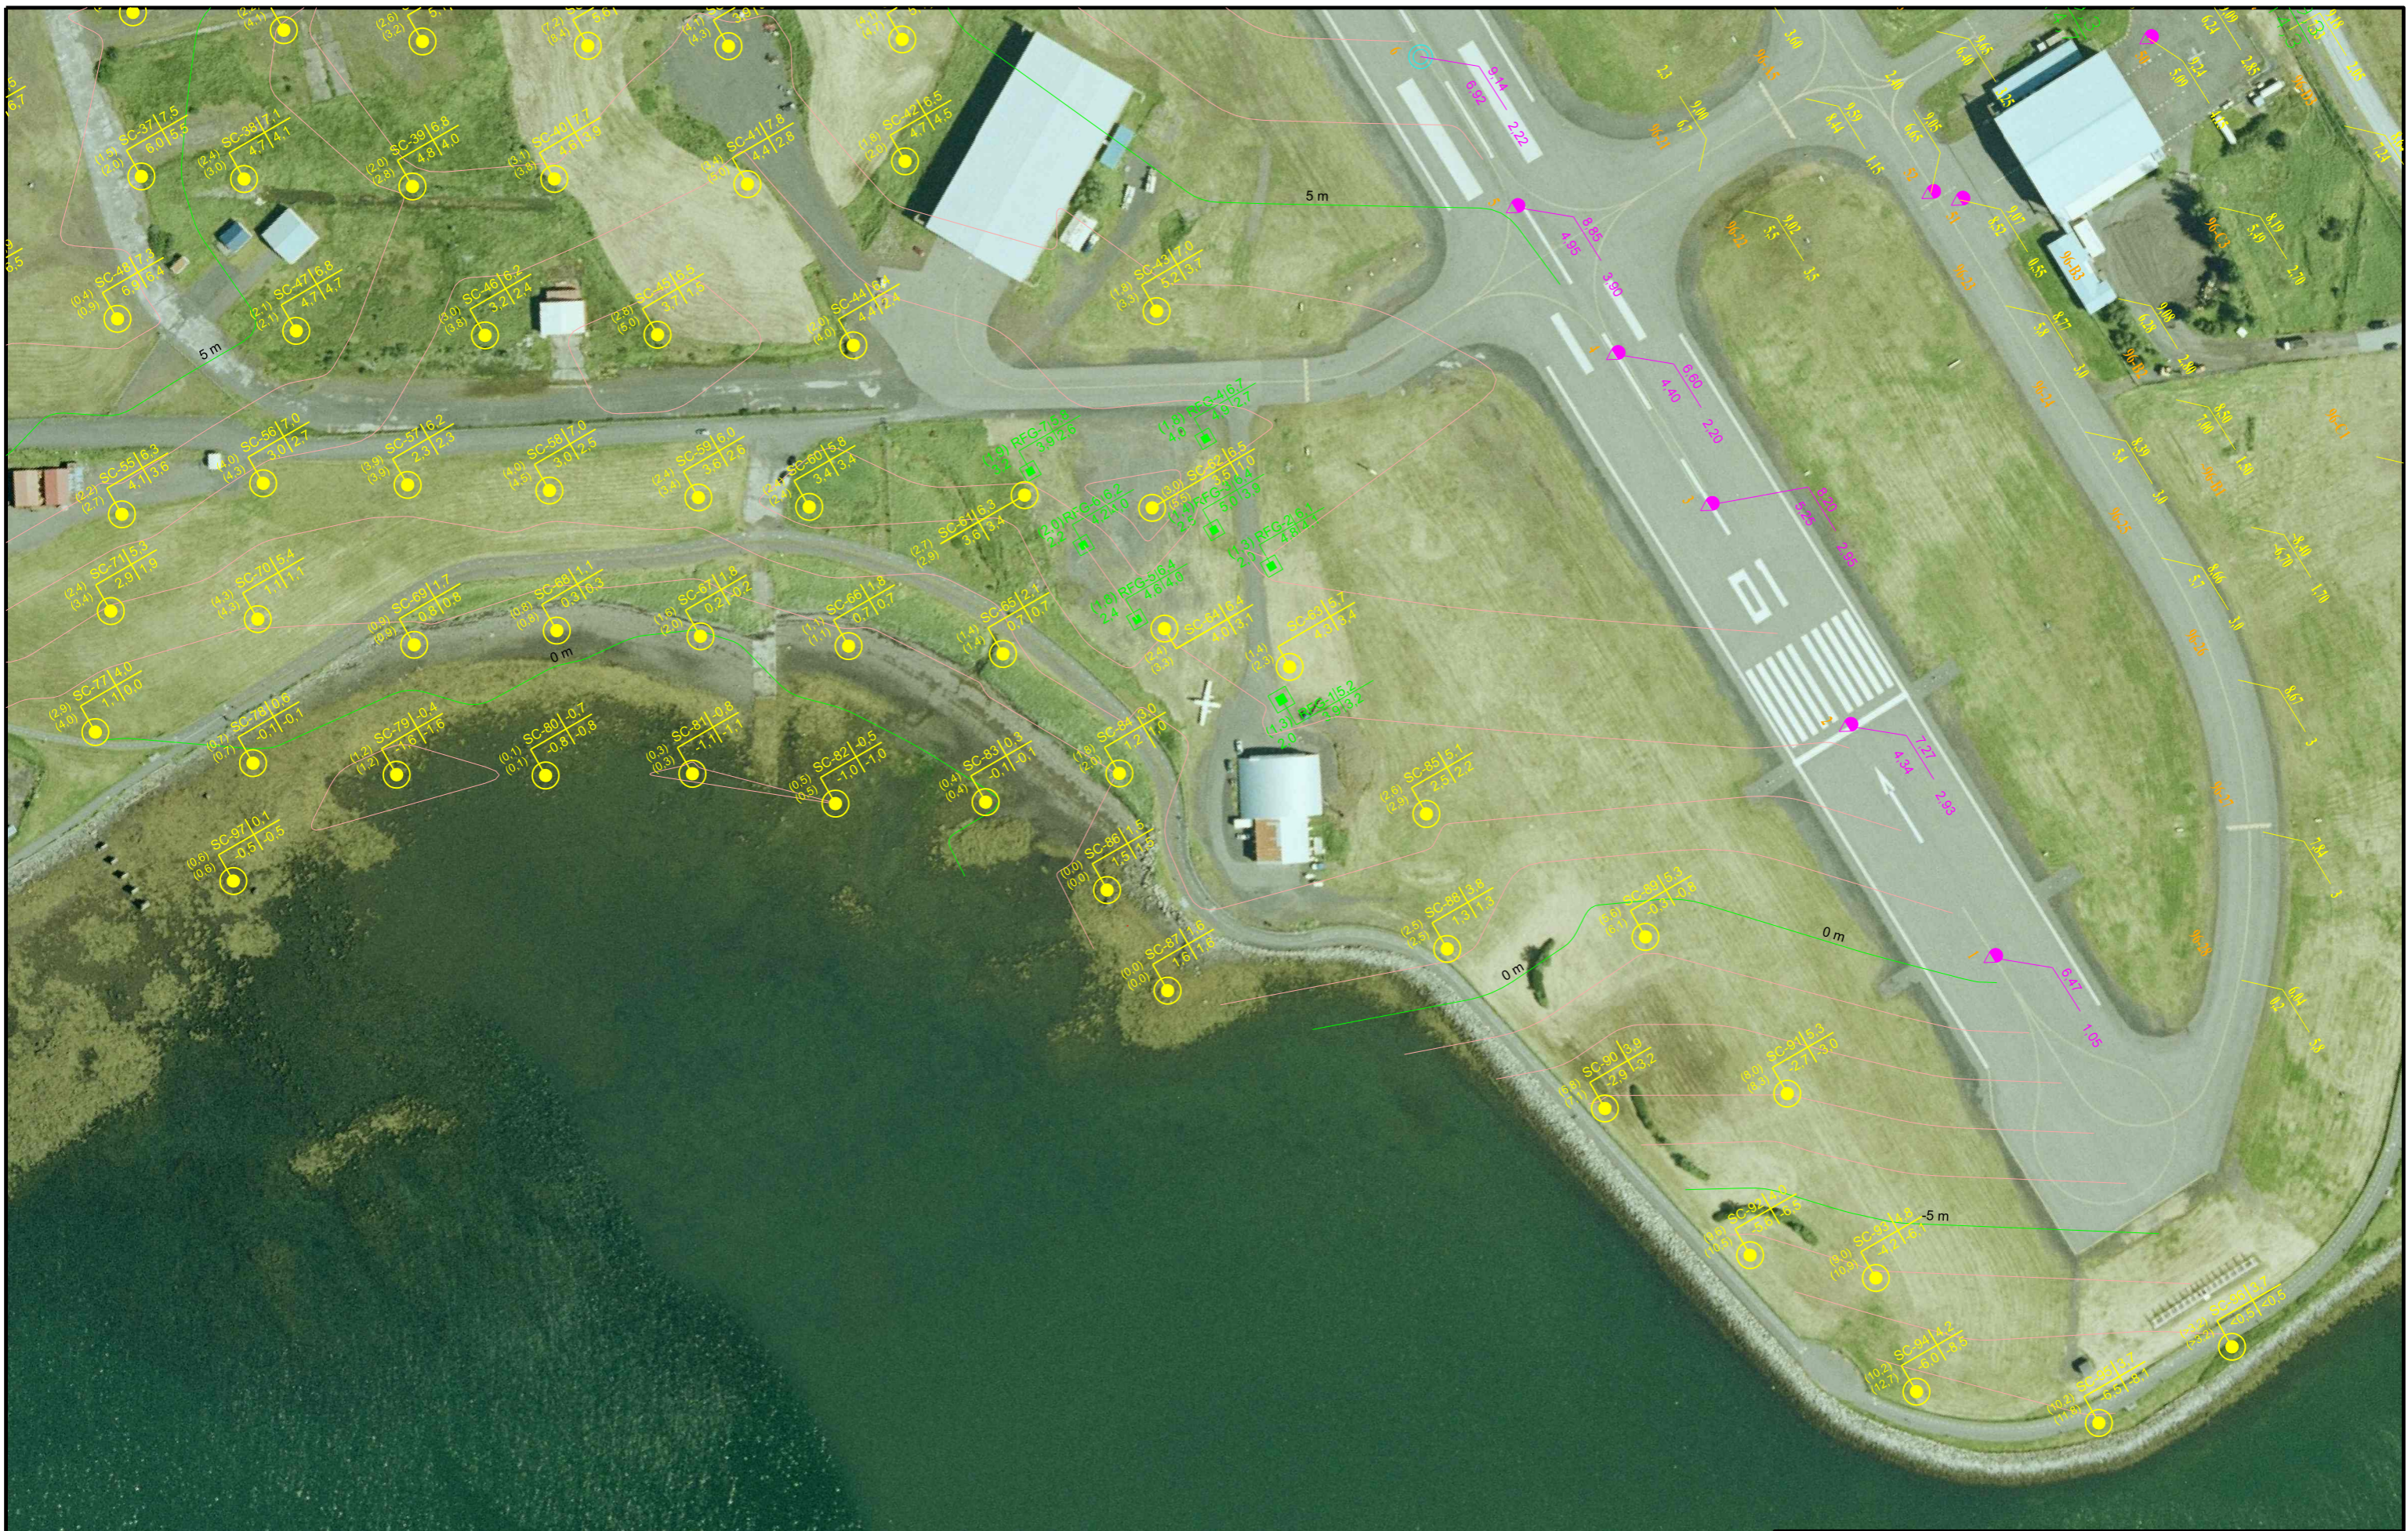
Skerjafjörður - Rammaskipulag
 Jarðtækni og mengun
 Jarðkönnun
 Niðurstöður - Aætlaður fastur botn

- Slagborhola (2018: gular, eldri: grænt/fjólublátt)
- Gryfja
- Eldri snúningsþrýstiholur, sýnataka, mengunarmælingar o.fl.

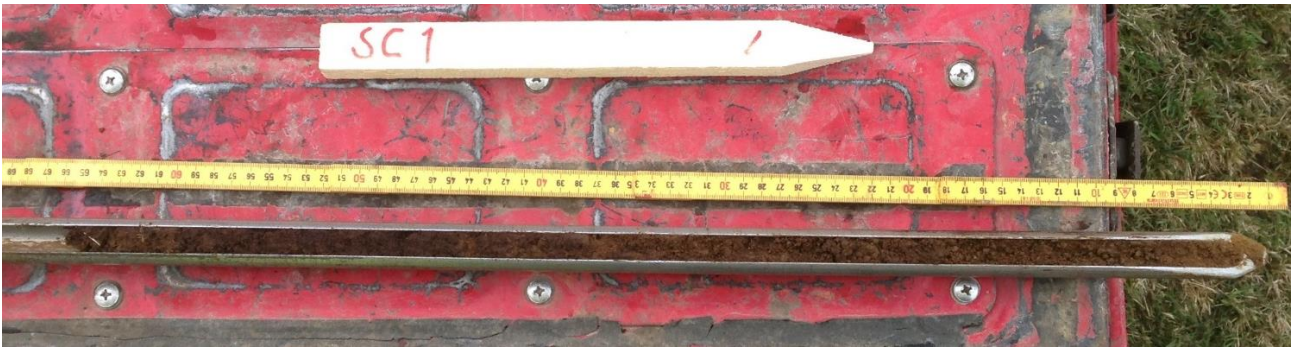
SC-01

Í þessum viðauka er að finna myndir af öllum jarðvegssýnum sem tekin voru, fyrir utan sýni SC-03. Sýnin voru tekin með sýnataka (hálför) sem borað var niður með Cobra slagbor niður um 1-1,5 m niður í jarðveginn.

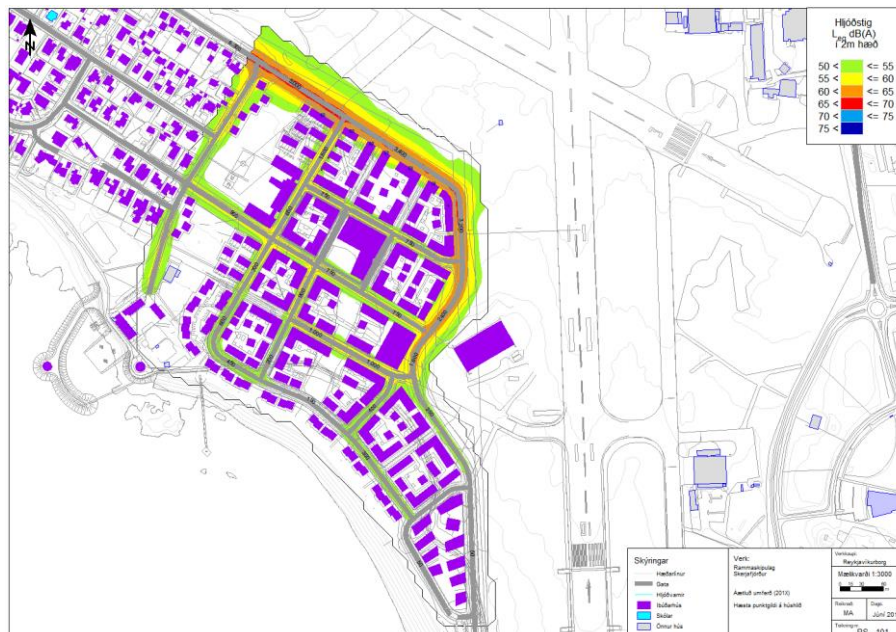
MYND 1 Hljóðstig m.v. framtíðar umferðarmagn þegar uppbyggingu er lokið.

Hér verður greint frá helstu niðurstöðum kortlagningar á hávaða umhverfis skipulagsreitinn. Niðurstöður útreikninga á hljóðstigi má sjá á meðfylgjandi myndum. Hljóðstig við húshliðar reiknast hæst um L_{Aeq} 58-60 dB m.v. framtíðarumferð. Hljóðstig er yfir mörkum við húshliðar sem snúa að Einarsnesi og Skeljanesi. Eins eru gaflar á húsum á reit 2 og 3 með hljóðstig á bilinu L_{Aeq} 55-60 dB, sama á við á krossgatnamótum og horni húsa á reit 6, 7 og 13. En annars staðar er hljóðstigið undir mörkum.

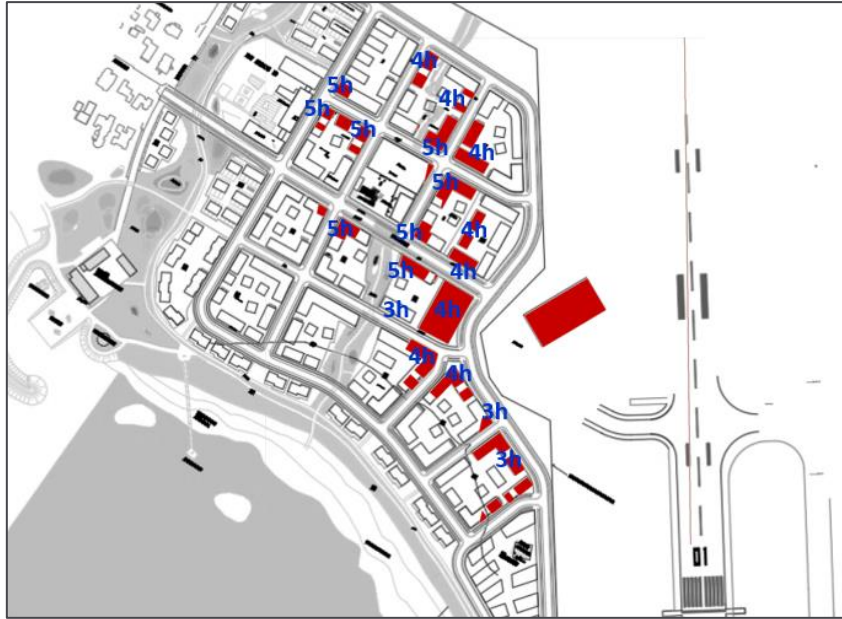
MYND 36 Byggingar sem eru aðeins hærr en hindrunarflöturinn með hallann 1:35 eru merktar inn á kortið með rauðu. Fjöldi hæða þeirra er skrifað inn með bláu.

Ef byggingar eru hærra en hindrunarflöturinn þarf að skoða nánar áhrif þeirra á vindflæðið í kringum þær. Í nýja rammaskipulaginu í Skerjafirði fara sumar byggingarnar örlítið yfir hindrunarflötinn. Þessar byggingar eru merktar inn á kortið á mynd 36 með rauðu. Hæðar fjöldi þessara bygginga er merktur inn með bláu. Almennt eru byggingarnar merktar með rauðu aðeins hærra en þær í kring.

Í leiðbeiningunum eru settar fram tvær viðmiðunarreglur fyrir áhrif bygginganna á meðalvindhraðann á flugbrautinni. Mælt er með að þessar reglur séu skoðaðar ef byggingar fara í gegnum hindrunarflötinn með hallann 1:35. Þvert á flugbrautina má breytingin á meðalvindhraða, innan 100 m vegalengdar, ekki vera meiri en 3,1 m/s. Meðfram flugbrautinni má breytingin ekki vera meiri en 3,6 m/s. Niðurstöðurnar frá CFD hermununum eru sýndar með og án bygginga. Breytingin í meðalvindhraða við flugbrautina vegna nýju byggðarinnar í Skerjafirði er skoðuð fyrir valdar vindáttir í kafla 4.2.

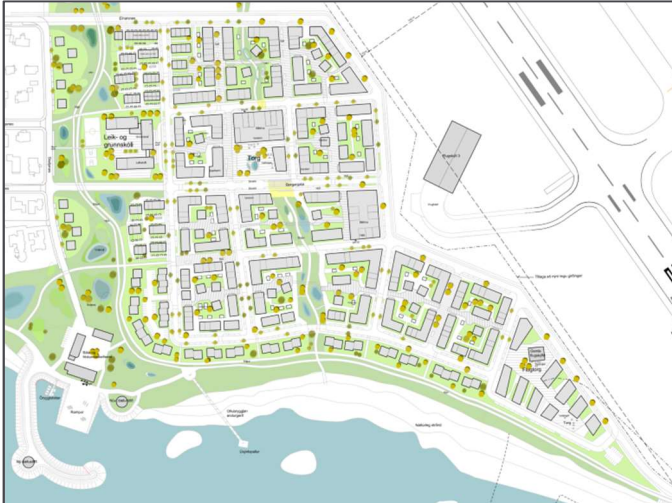
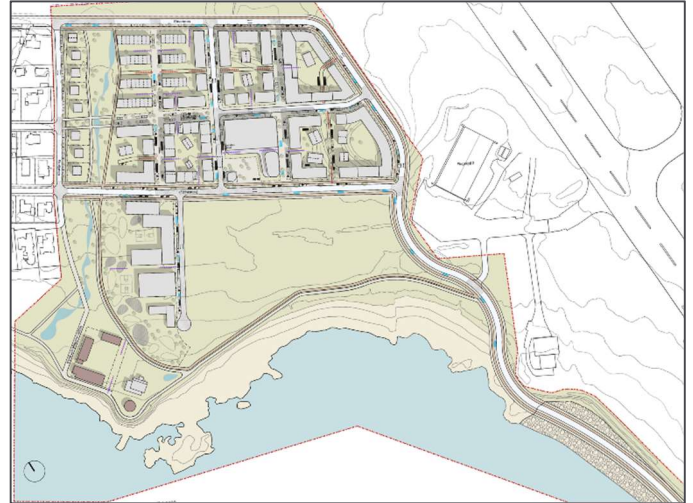
MYND 1 Rammaskipulag Skerjafjarðar til vinstri og fyrsti deiliskipulagsáfangi nýs Skerjafjarðar til hægri.

Á fullbyggðu skipulagssvæðinu er gert ráð fyrir rúmlega 1.300 nýjum íbúðum, 10.500 m² af þjónustu-, skrifstofu- og verslunarhúsnæði og 13.500 m² fyrir leik- og grunnskóla. Skipulagssvæðið eins og það var við gerð rammaskipulagsins má sjá til vinstri á mynd 1, en alls inniheldur skipulagssvæðið 28 byggingarreiti .

Svæðið verður byggt í tveimur áföngum og í 1. deiliskipulagsáfanga eru byggingarreitir 1-11, reitir 16 og 17, auk vegtengingar fyrir almenningssamgöngur, gangandi og hjólandi við Fossvogsbrú og Nauthólsvík (sjá til hægri mynd 1). Alls inniheldur 1. deiliskipulagsáfangi um 650 íbúðir og 3.700 m² þjónustu- og verslunarhúsnæðis, auk annars af tveimur bílastæðahúsum svæðisins. Eins mun uppbygging leik- og grunnskólans hefjast strax og hafist er handa við 1. áfangann.

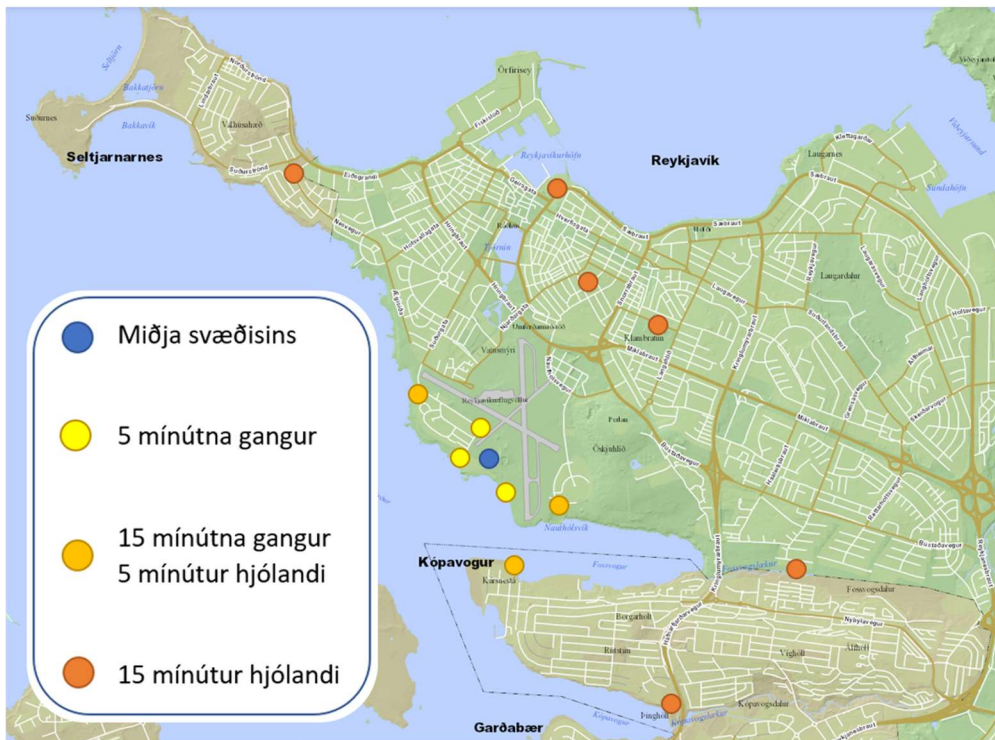
MYND 2 Hér má sjá hve langt má komast gangandi og hjólandi frá miðju skipulagssvæðisins á annars vegar 5 mínútum og hins vegar 15 mínútum. Hér er m.a. gert ráð fyrir að Fossvogsbrú sé komin.

Því má segja að Nýi Skerjafjörður hafi góðar göngu- og hjólaleiðir bæði innan svæðis sem utan og er vel tengdur við stór atvinnusvæði og menntastofnanir, sem og stóran hluta höfuðborgarsvæðisins. Á mynd 2 má sjá hversu langt mætti komast gangandi og hjólandi á 5 og 15 mínútum frá miðpunkti skipulagssvæðisins rétt sunnan við verslunar- og bílastæðahúsið sem kemur í 1. áfanga, en þar er einnig biðstöð fyrir strætó.

Á fimm mínútum hjólandi og fimmtán mínútum gangandi má meðal annars komast að Suðurgötu við vesturenda flugvallar, að HR og Nauthólsvík og yfir á Kársnes. Við HR verður biðstöð Borgarlínu. Á fimmtán mínútum má komast hjólandi t.d. að Eiðistorgi, Hörpu, Hallgrímskirkju, Kjarvalsstöðum, Þinghóli (í Kópavogi) og að Bjarmalandi í Fossvogi.

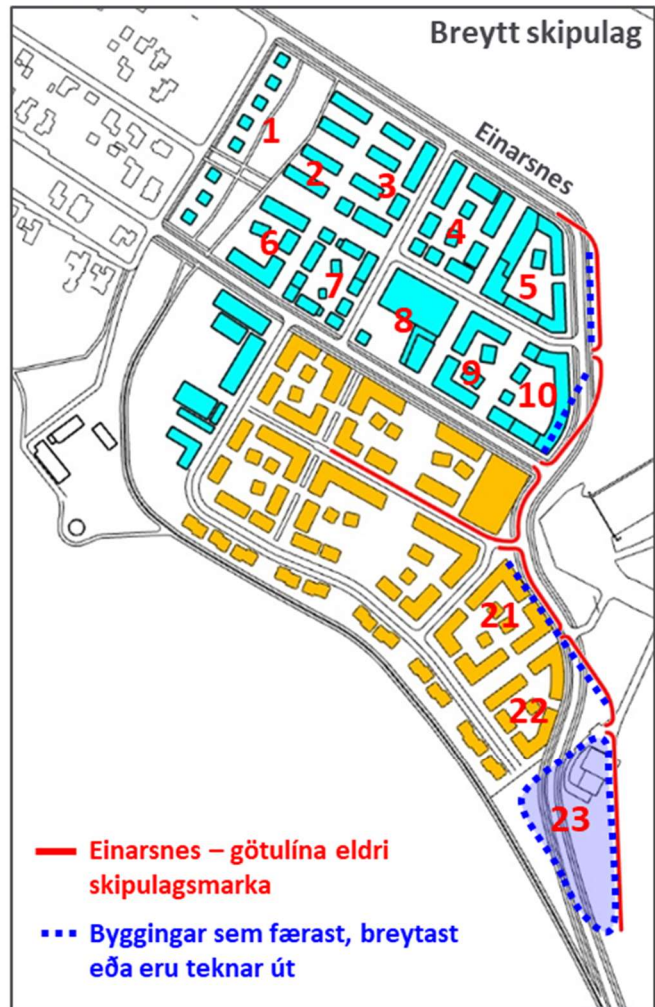
Yfirlitsmynd yfir skipulagið notað í vindgreiningarnar er sýnt til vinstri á mynd 1 og skipulag með breyttum skipulagsmörkum er sýnt til hægri á sömu mynd. Byggingar fyrsta og annars áfanga eru sýndar með bláum og gulum litum. Báðir áfangar eru með í vindgreiningunni. Einarsnesið er gatan sem liggur norðan og austan við skipulagið. Austanverð götubrún Einarsnes eins og hún er á gamla skipulaginu er merkt inn á myndirnar með rauðum línunum. Á myndinni til hægri sést hvernig gatan austan við byggingarreiti 5 og 10 er dregin lengra til vesturs og byggingarnar á reitunum með. Hliðrunin er um 20 metrar til vesturs við reit 5. Einnig eru breytingar austan við byggingarreit 22 og búið er að fjarlægja byggingareit 23.

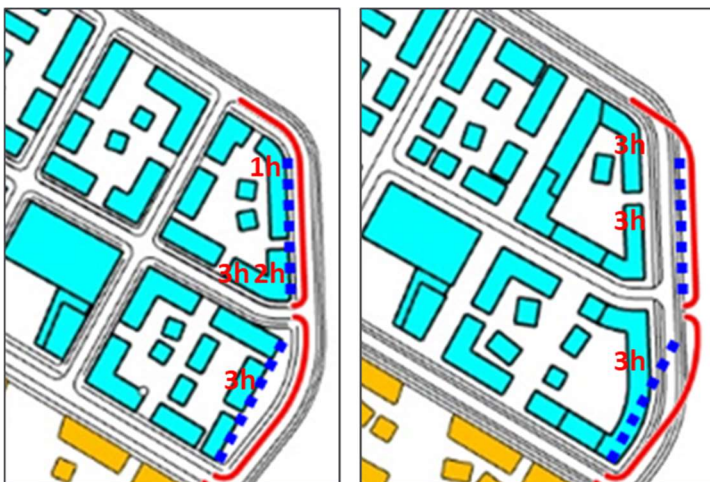
MYND 2 Hæðir bygginga austast á byggingarreit 5 hækka úr 1-2 hæðum í 3 hæðir. Hæðirnar eru sýndar með rauðum texta á myndinni.

Byggingarmassarnir á reitunum eru aðlagðir að breytta skipulaginu. Hæð austustu bygginganna á reit 5 fer úr 1-2 hæðum í 3 hæðir eins og sýnt er á mynd 2. Þéttleiki breytta skipulagsins er svipaður og ætlað er að byggðin muni því hafa svipuð áhrif á vindflæðið.

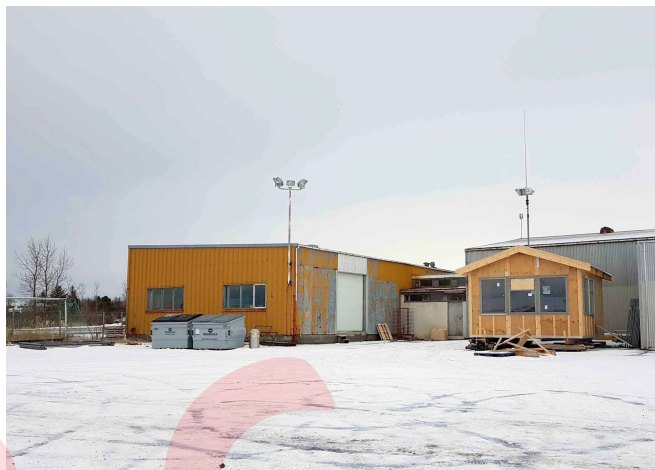
Hönnun Hannes Kr. Davíðsson
arkitektUpphafleg notkun
Olíubirgðarstöð, smuroliugeymsla

Tegund	Stálgrindarhús
Klæðning	Asbest
Þakgerð	Skáþak(skúrþak)
Þakklæðning	Asbest
Undirstöður	Steinsteypur

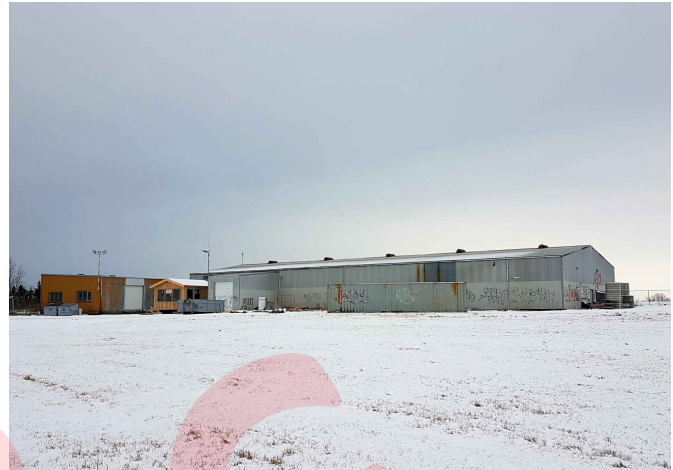
Hönnun Hannes Kr. Davíðsson
arkitektUpphafleg notkun
Olíubirgðarstöð, vöruskemma

Tegund	Stálgrindarhús
Klæðning	Galvabac
Þakgerð	Mænisþak
Þakklæðning	Bárujárn
Undirstöður	Steinsteypur

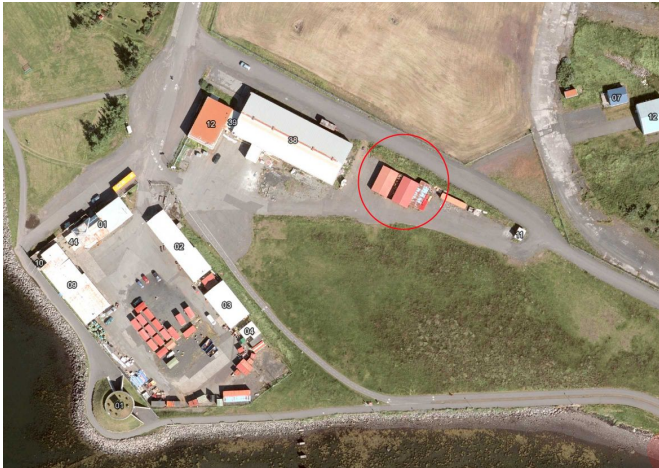
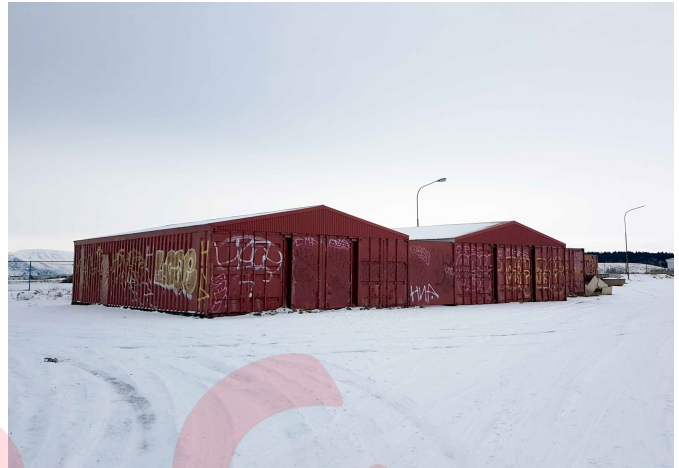
Olíubirgðarstöð, geymsluskemmur

Tegund Gámahús
 Klæðning
 Þakgerð Mænisþak
 Þakklæðning Bárújárn
 Undirstöður

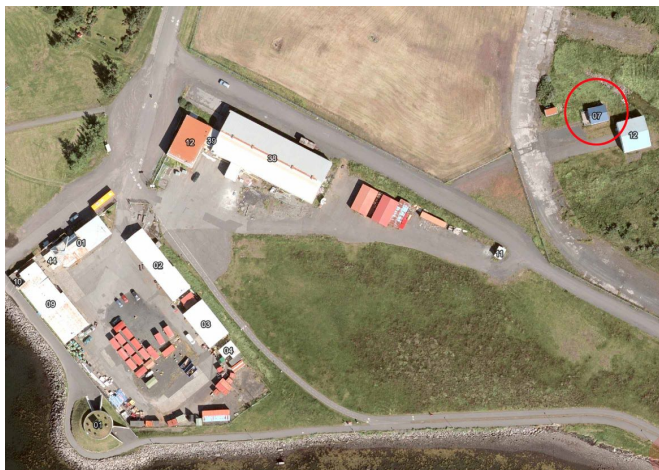
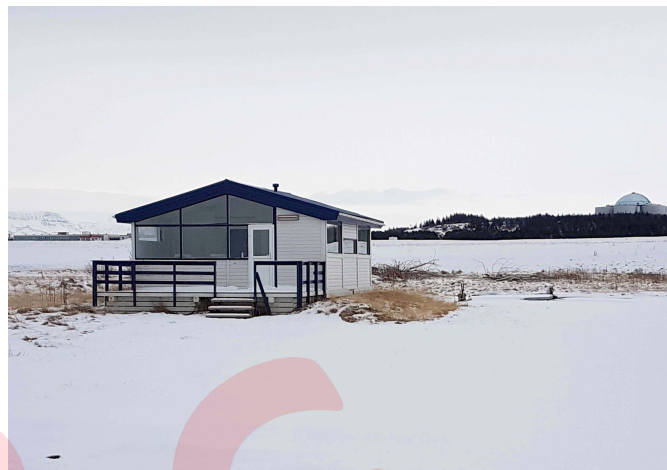
Tegund	Timburhús
Klæðning	Timbur
Þakgerð	Mænisþak
Þakklæðning	Bárujárn
Undirstöður

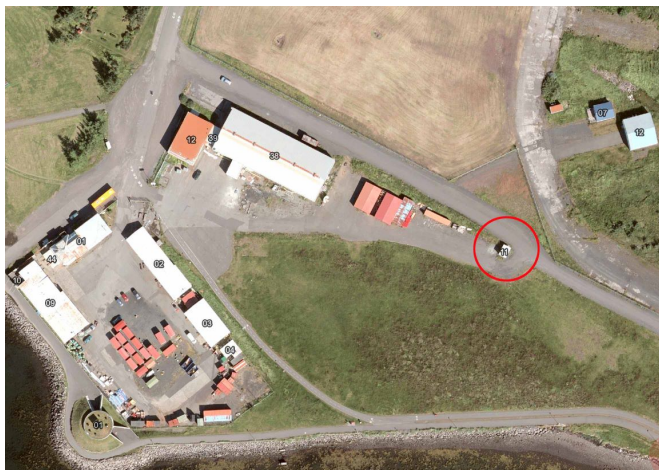
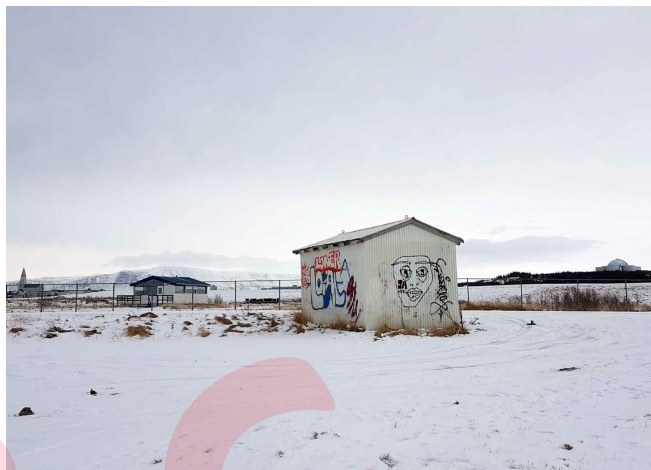
Upphafleg notkun
Spennistöð

Tegund Timburhús
Klæðning Bárújárn
Þakgerð Mænisþak
Þakklæðning Bárújárn
Undirstöður

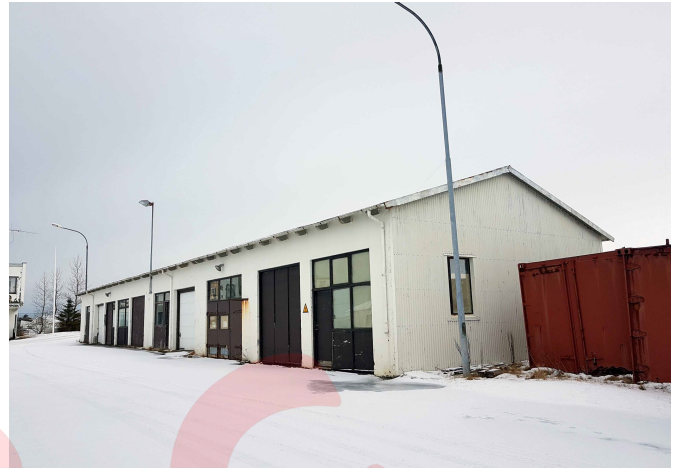
Olíubirgðarstöð, bifreiðaskúr

Tegund	Steinsteypt
Klæðning	Múrsléttað
Þakgerð	Mænisþak
Þakklæðning	Bárujárn
Undirstöður	Steinsteyptar

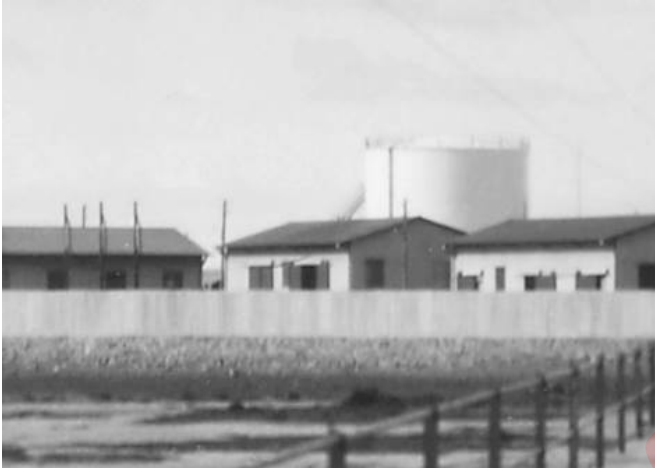
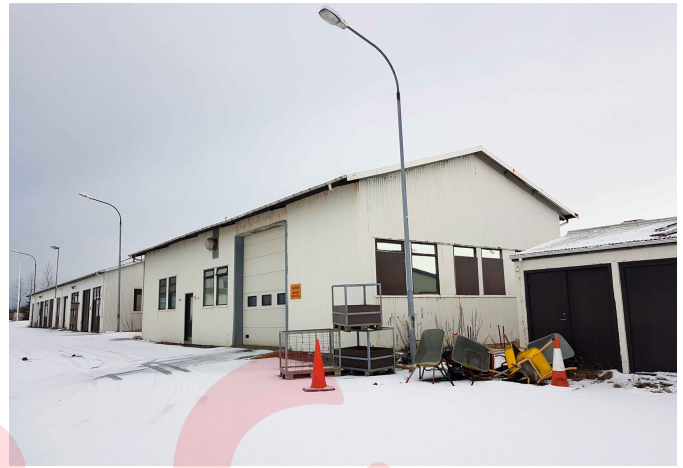
Olíubirgðarstöð, áfyllingarhús

Tegund	Stálgrindarhús
Klæðning	Bárujárn
Þakgerð	Mænisþak
Þakklæðning	Bárujárn
Undirstöður	Steinsteyptar?

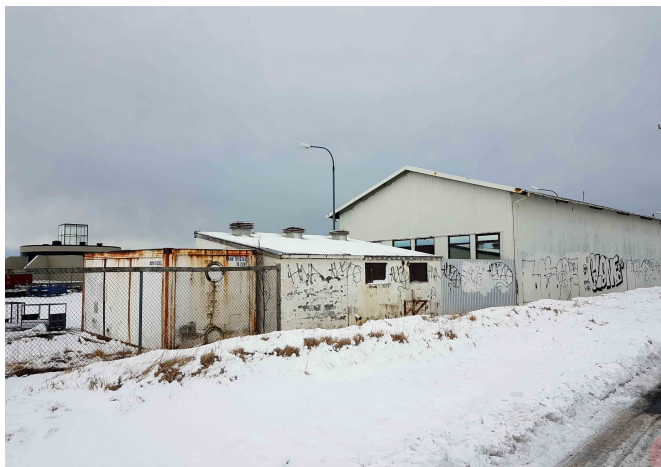
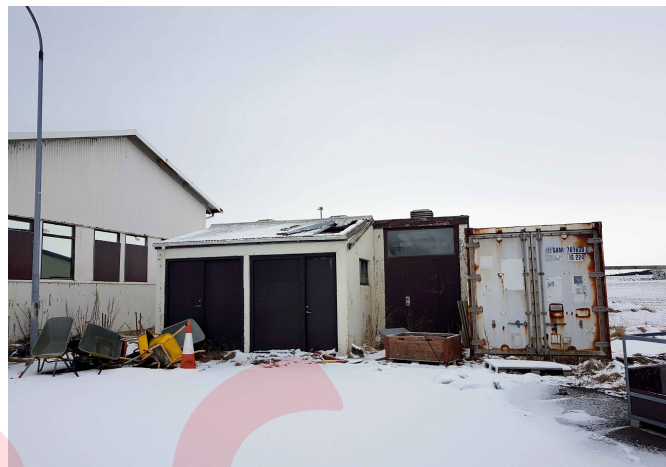
Olíubirgðarstöð, dæluhús

Tegund	Steinsteypt
Klæðning	Múrsléttað
Þakgerð	Skáþak(skúrþak)
Þakklæðning	Bárujárn
Undirstöður	Steinsteyptar

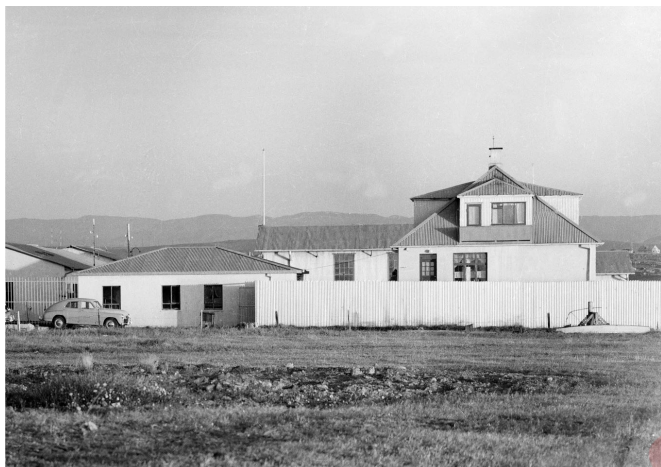
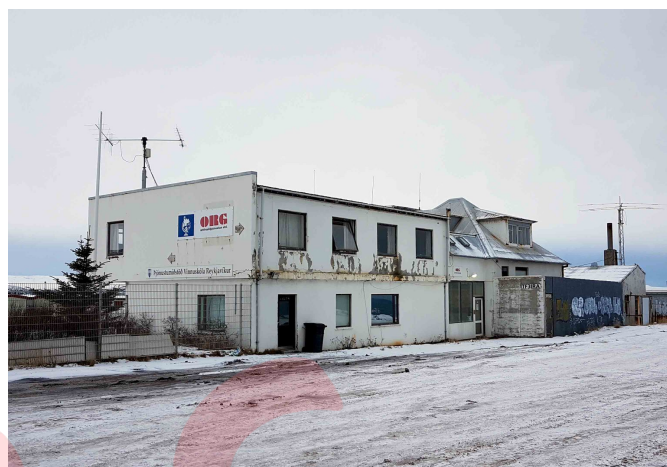
Olíubirgðarstöð, skrifstofa

Tegund	Steinsteypt
Klæðning	Múrsléttað
Þakgerð	Valmaþak
Þakklæðning	Bárujárn
Undirstöður	Steinsteyptar

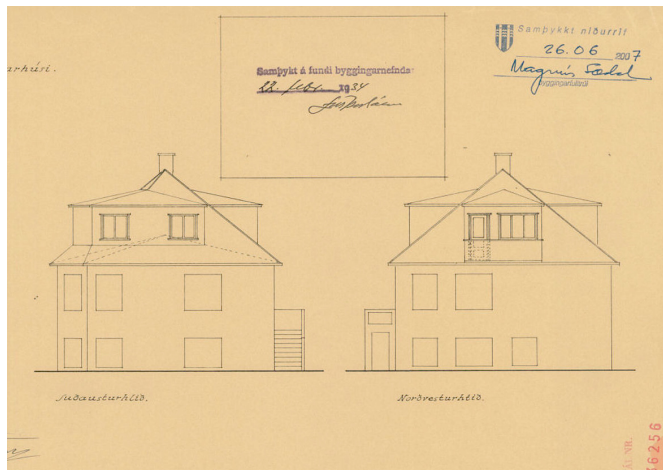
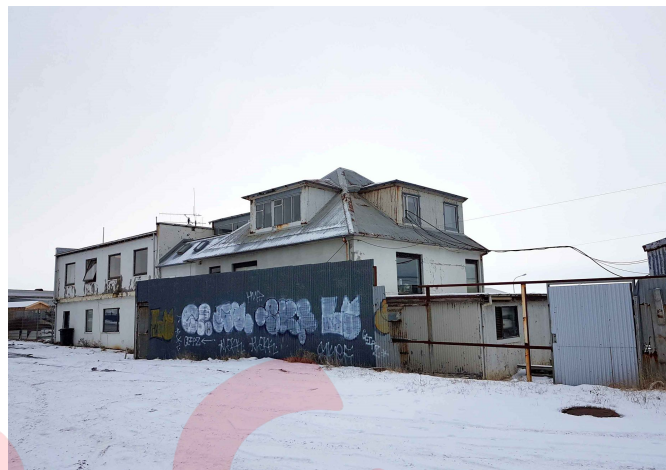
Olíubirgðarstöð, íbúðarhús

Tegund	Steinsteypt
Klæðning	Múrsléttað
Þakgerð	Geiraris
Þakklæðning	Bárujárn
Undirstöður	Steinsteyptar

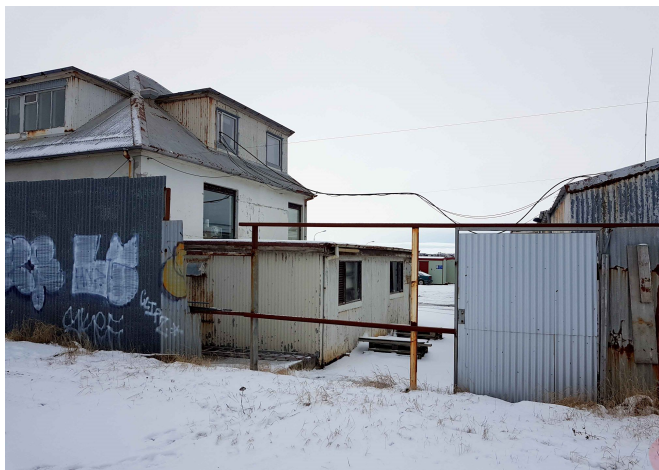
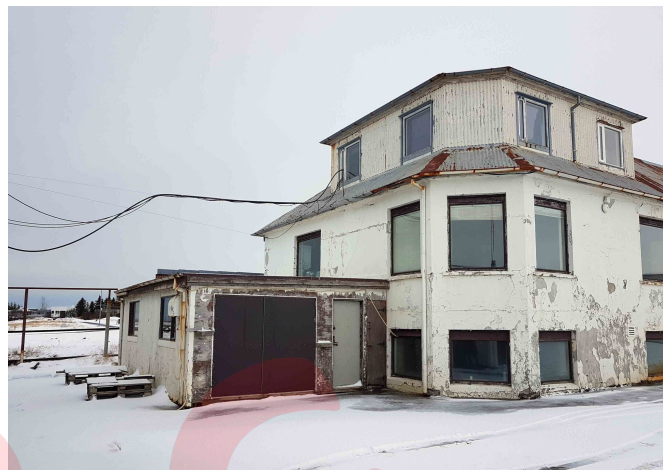
Olíubirgðarstöð, vörugeymsla

Tegund	Timburhús
Klæðning	Bárujárn
Þakgerð	Flatt þak
Þakklæðning	Bárujárn
Undirstöður

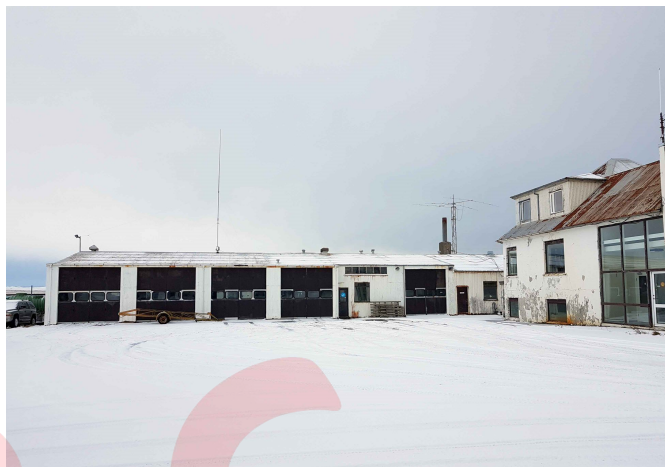
Hönnun Guðmund Þorsteinsson
byggingarverkfræðingurUpphafleg notkun
Ólíubirgðarstöð, birgðaskemma/verkst.

Tegund	Stálgrindarhús
Klæðning	Bárujárn
Þakgerð	Mænisþak
Þakklæðning	Bárujárn
Undirstöður	Steinsteyptar

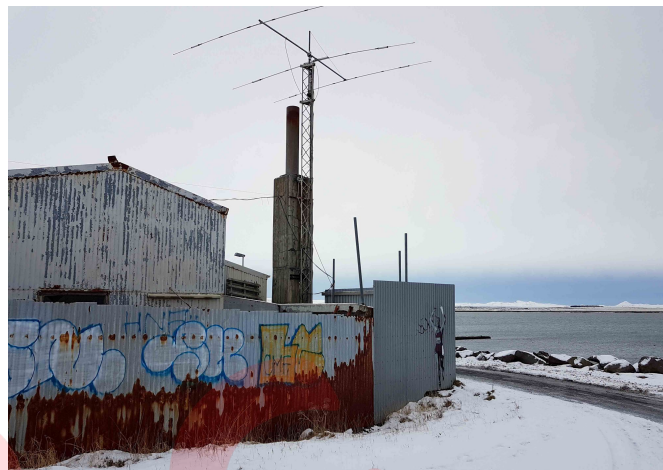
Olíubirgðarstöð, sjódæla/kyndistöð

Tegund	Steinsteypt
Klæðning	Múrsléttað
Þakgerð	Skáþak(skúrþak)
Þakklæðning	Steypt
Undirstöður	Steinsteyptar

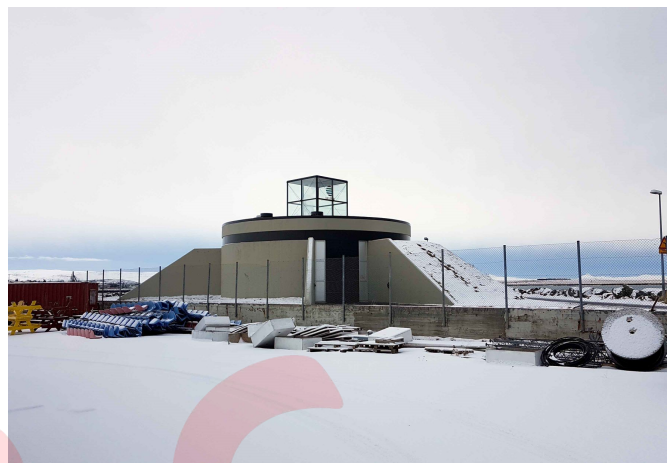
Tegund	Steinsteypt
Klæðning	Torf
Þakgerð	Flatt þak
Þakklæðning	Dúkur
Undirstöður	Steinsteyptar

Um er að ræða skólþælustöð sem stendur á uppfillingu við Skeljanes í Skerjafirði, suðvestan við fyrrum athafnasvæði Shell (Skeljungs). Lóðin (lóð OR við Skeljanes, landnr. 172293) hefur fengið staðfangið Skeljanes 27, skv. afgr. byggingarfulltrúa (23.7.2013) og er skólþælustöðin (mhl. 01) skráð undir því heiti í Fasteignaskrá.

Skólþælustöðin við Skeljanes var teiknuð af Baldri Ó. Svavarssyni og Jóni Þór Þorvaldssyni, arkitektum hjá Úti - inni arkitektum. Teikningar að stöðinni voru samþykktar 26.11.1992. Byggingarár skv. Fasteignaskrá er 1992. Á teikningum af byggingunni kemur fram að burðarvirki hennar er úr staðsteyptri, jámbentri steinsteypu. Við tvo innganga á byggingunni eru steinsteyptir stoðveggir og að þeim og utan með byggingunni er aflíðandi torfklædd jarðvegsmön. Þakplatan er steinsteypt, varin með PVC þakdúk og þakin torfi. Í efra rými byggingarinnar er stjórnrymi og í neðra rými er dælurými.

Hátt gildi. Hringlaga steinsteypt bygging, sérhönnuð utan um skólþælustöð, ein af nokkrum slíkum við strandlínu Reykjavíkur. Þekkt og vel metin hönnun.

Hátt gildi. Hringlaga byggingin og uppfillingin sem hún stendur á falla vel að umhverfinu og sveigju strandlínunnar á þessum stað. Aflíðandi torfklædd jarðvegsmön utan með byggingunni snýr að göngu- og hjólréidastíg sem liggur meðfram strandlínunni.

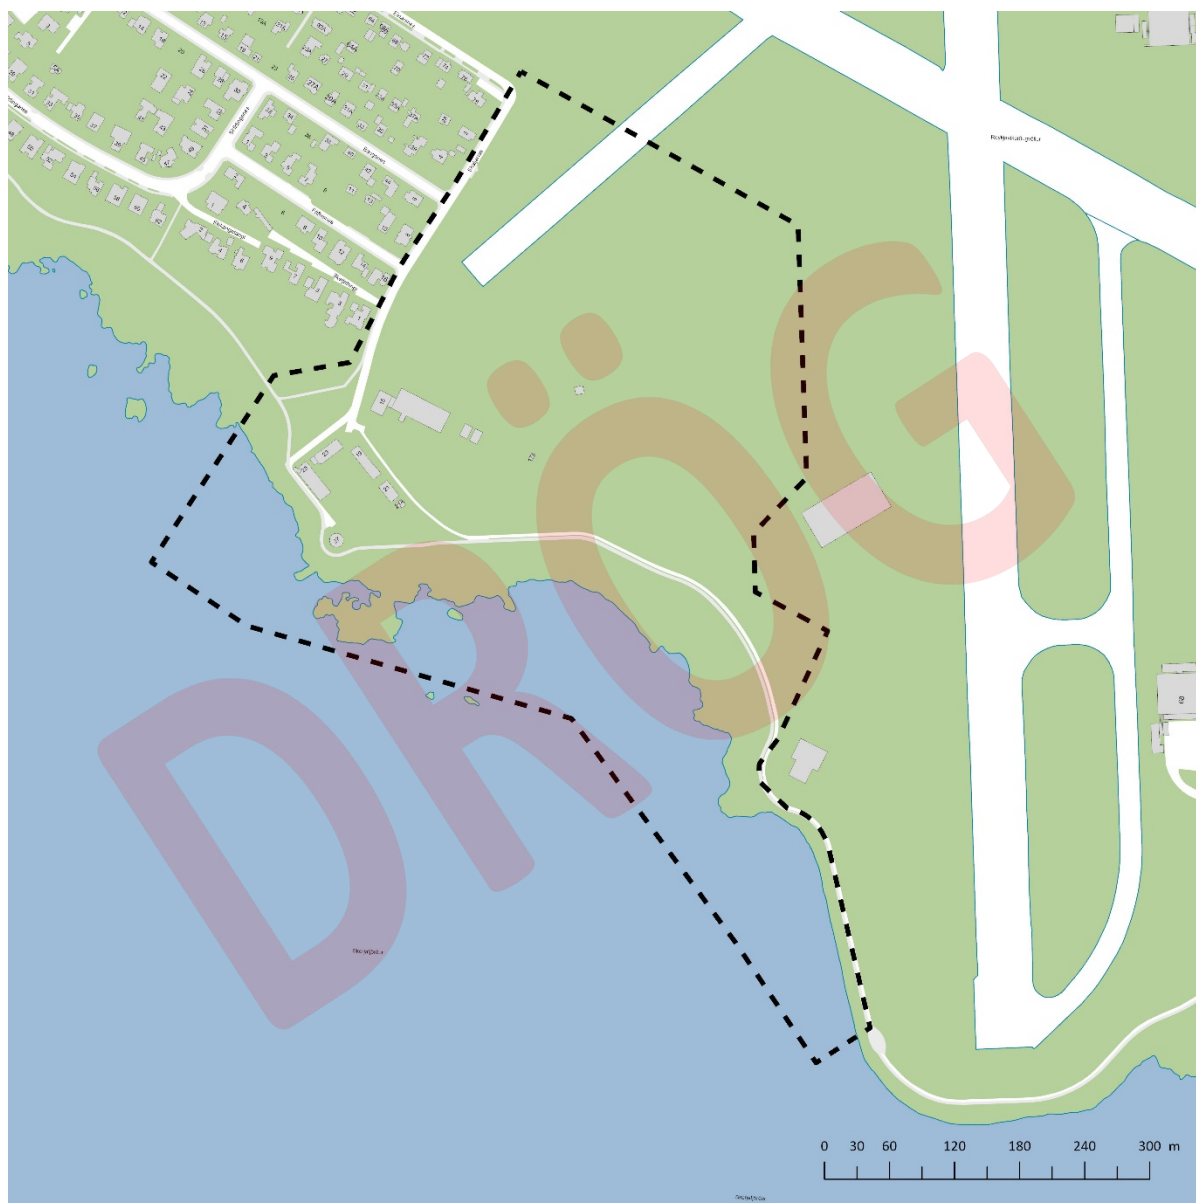
Afmörkun deiliskipulagssvæðisins.¹²⁸

Til umfjöllunar er svæði sem liggur austan núverandi byggðar í Skerjafirði og við suðvesturjaðar flugvallarsvæðis Reykjavíkurflugvallar í Vatnsmýri. Til vesturs afmarkast svæðið af götunni Skeljanesi, til norðurs og austurs af öryggissvæði A-V flugbrautar og N-S
