## JARÐKÖNNUN OG MENGUNARRANNSÓKNIR Í SKERJAFIRÐI

Jarðkönnun og mengunarrannsóknir í jarðvegi Skerjafjarðar

2200-902-71-SKY-001-V01

Skerjafjörður - Jarðtækni og mengun

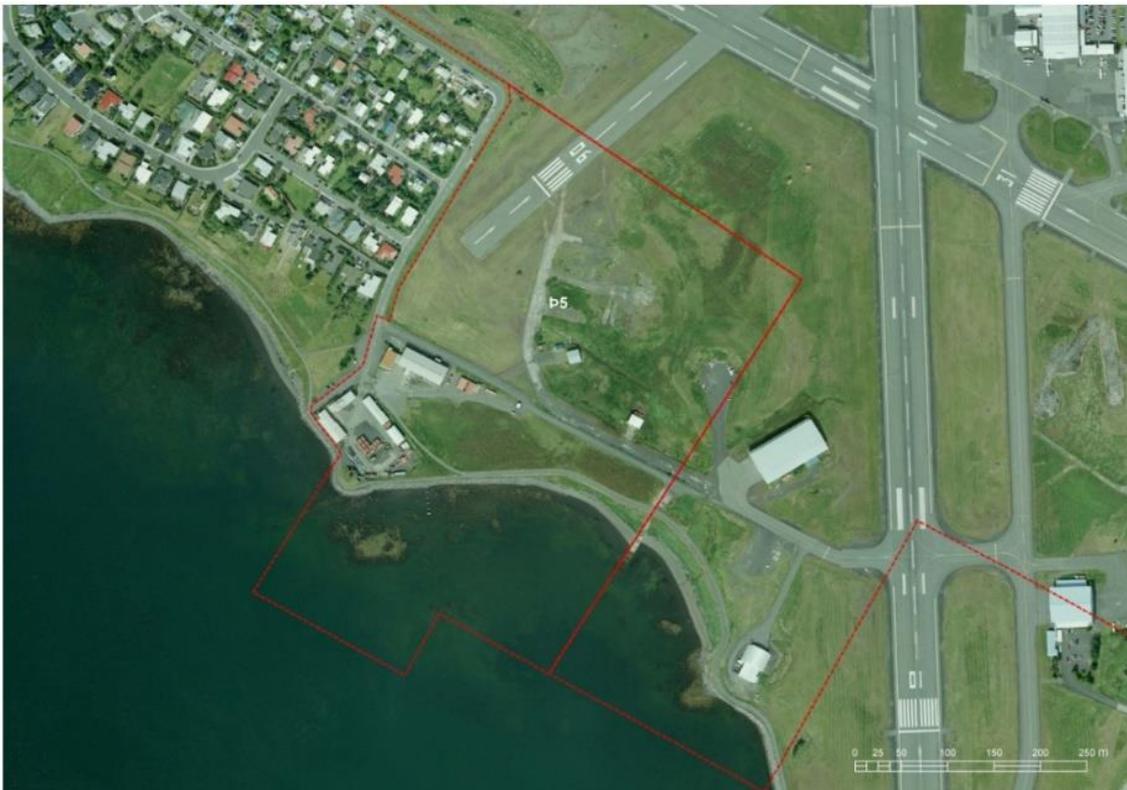
**MYND 1** Kort sem sýnir þróunarreit þ5 í Aðalskipulagi Reykjavíkur 2010-2030. Flugvöllurinn liggur norðan og austan við svæðið og Fossvogur sunnan við svæðið.

Svæðið nær yfir gamla Skeljungssvæðið og suðvesturhluta NA-SV flugbrautar (06-24) Reykjavíkurflugvallar, sem hefur verið lokað. Svæðið afmarkast af götunni Skeljanesi í vestri, öryggissvæði A-V flugbrautar (13-31) í norðri og öryggissvæði N-S flugbrautar (01-19) í austri. Til suðurs afmarkast svæðið af strandlínu Fossvogar eins og sjá má á mynd 1.

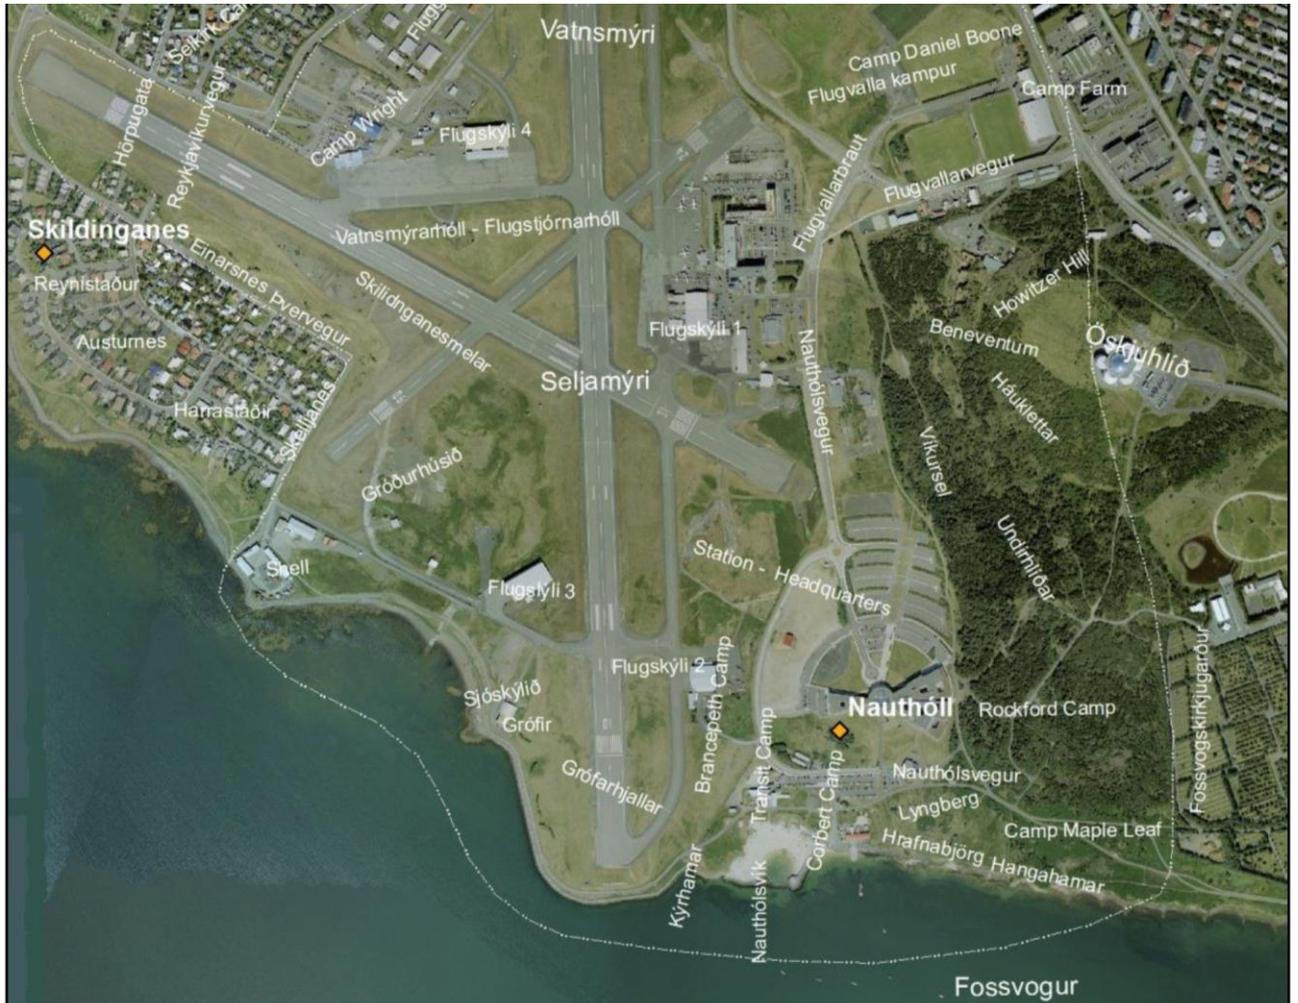
**MYND 2** Helstu örnefni á svæðinu (Helga Maureen Gylfadóttir o.fl., 2013).

Svæðið er oftast nefnt Skerjafjörður eða Vatnsmýri, réttara væri að kalla svæðið Seljamýri en það var heitið á mýrinni sem stóð sunnan við Skildinganesmela eins og sjá má á mynd 2.

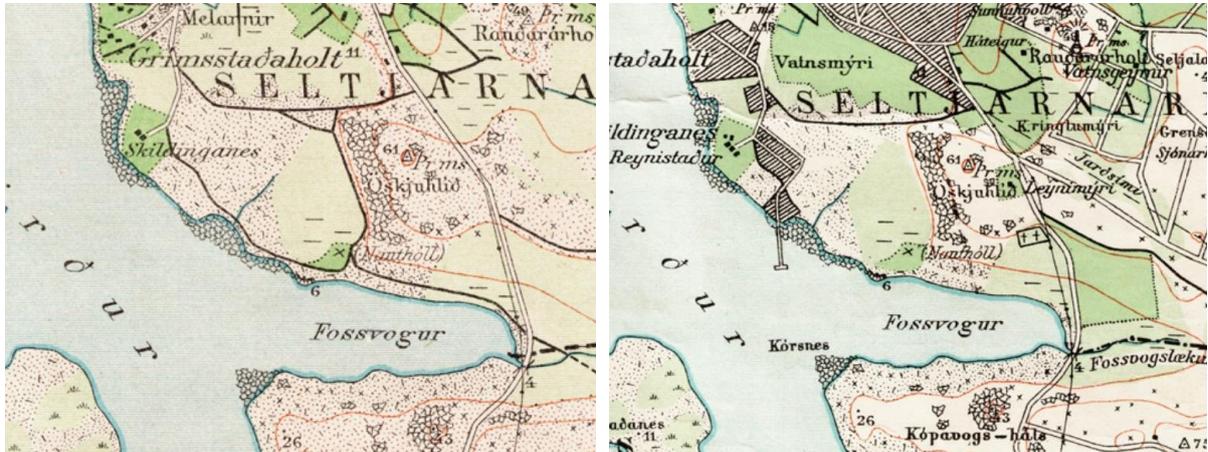
**MYND 3** Tvö herforingjaráðskort af Seljamýri og Skildinganesi sem gefa vísendingar um jarðfræði svæðisins áður en flugvöllurinn var byggður, myndin til vinstri er frá 1909 og sú til hægri er frá 1936. [9] [10]

Engar loftmyndir eru til af svæðinu áður en flugvöllurinn var byggður, hins vegar eru til kort eins og sjá má á mynd 3. Eitt er frá árinu 1909 og annað frá árinu 1935. Bæði kortin sýna Skildinganes og mólendi í kringum það, en greinilegur ás liggur í A-V sem tengir Skildinganes og Öskjuhlíð. Þessi ás skilur að hina eiginlegu Vatnsmýri og Seljamýri sem liggur sunnan við ásinn. Einnig má sjá að ströndin neðan við Seljamýri, austan við Skildinganes er stórgrýtt eða þar standi klöppin ber upp úr yfirborðinu. Greinilega er búið að merkja inn á kortin að klöpp eða stórgrýti sé að finna í voginum.

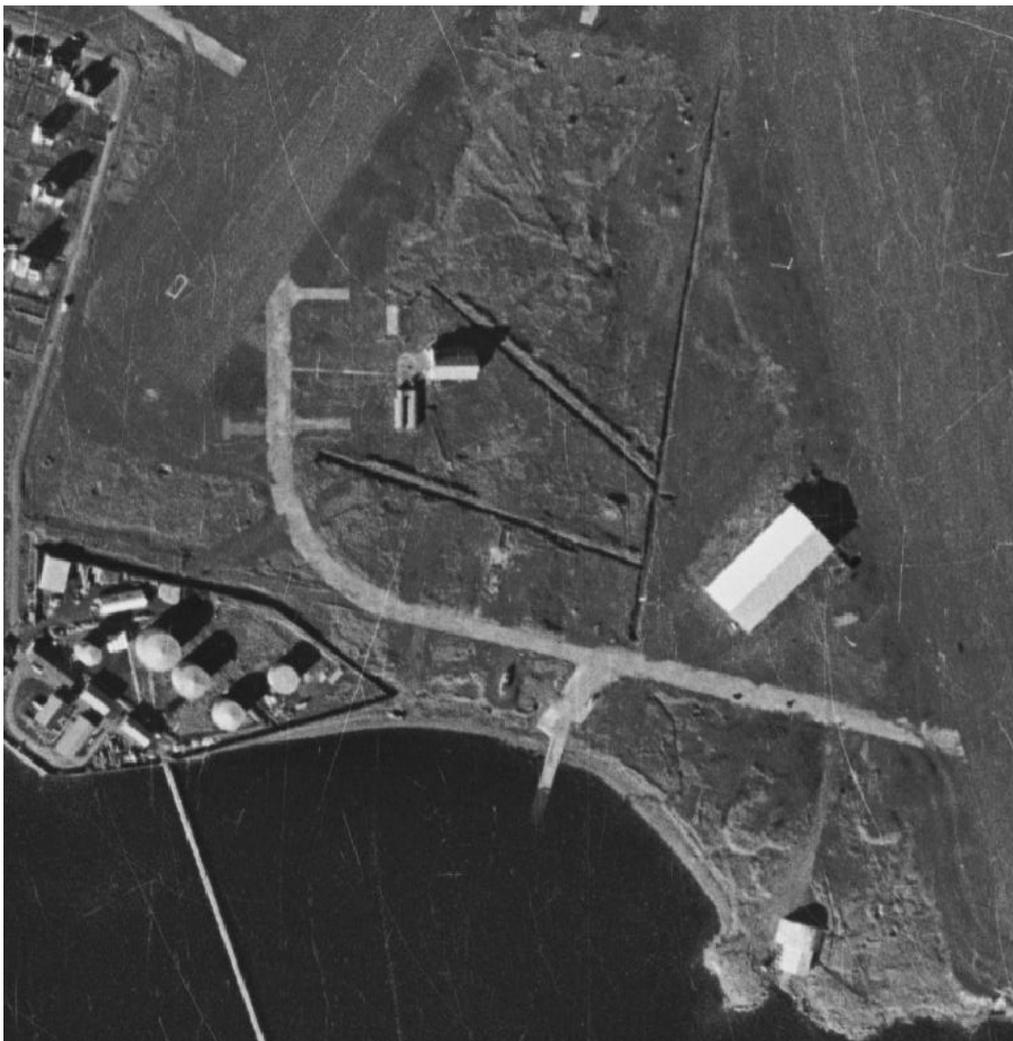
**MYND 4.** Loftmynd frá árinu 1955 frá Landmælingum Íslands. Hún sýnir skurðakerfi í Seljamýri eins og það var áður en fylling var borin í svæðið. Til hægri má sjá skýli 3 og lengst til vinstri má sjá gamla Skeljungssvæðið. [11]

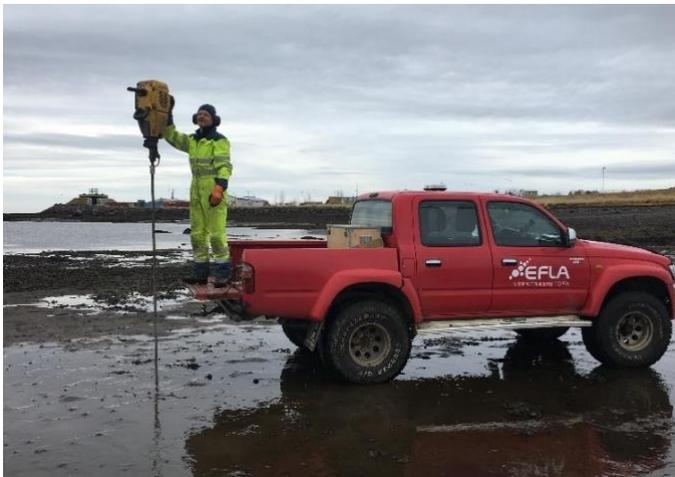
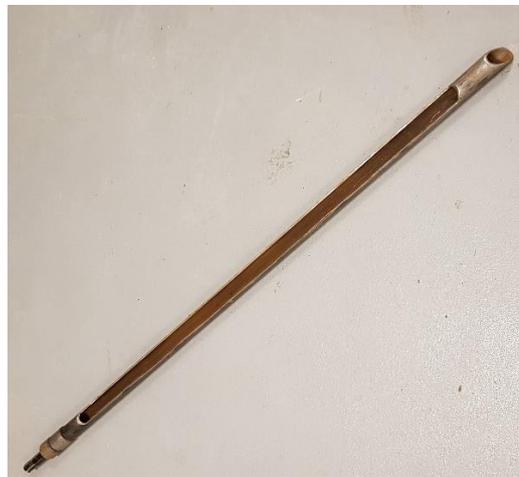
**MYND 5** Cobraborinn (t.v.) sem notaður var til að kanna jarðvegsaðstæður og sýnatakinn (t.h.) sem notaður var við að taka jarðvegssýni, sýnatakinn var rekinn niður með bornum.

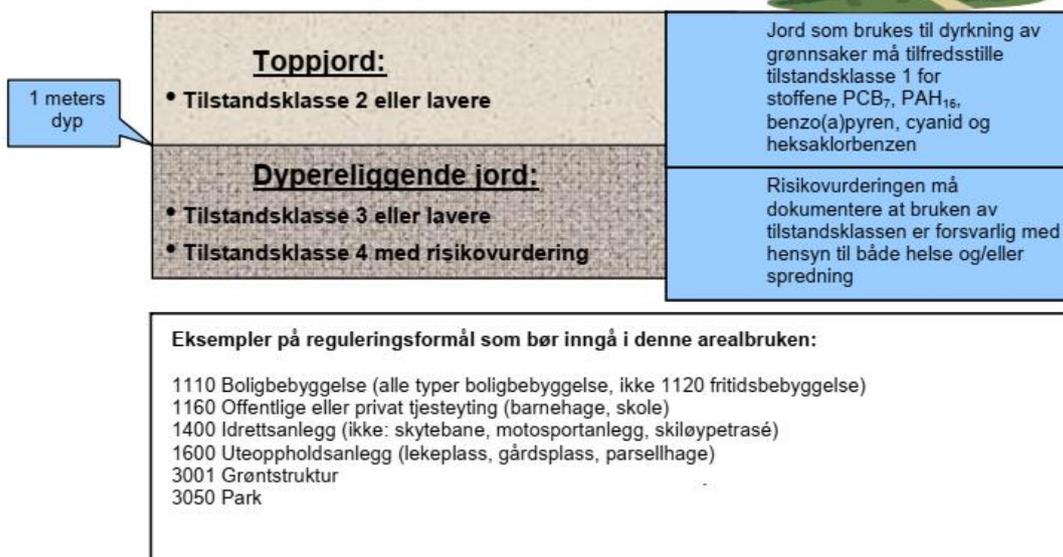
**MYND 6** Íbúahverfi, skólar og leikskólar eru leyfð skv. norskum viðmiðunargildum ef mengun í jarðvegi lendir í flokki 1 eða 2 í yfirborðsjarðvegi (<1 m dýpi) og/eða í flokki 3 eða lægra í dýpri jarðvegi (>1 m dýpi), ef mengun í dýpri jarðvegi reynist vera í flokki 4 þarf að fara fram áhættumat. [3]

Ekki eru til viðmið um styrk mengunarefna í jarðvegi í íslenskum reglugerðum. Gefin hafa verið út drög að reglugerð um mengaðan jarðveg sem enn hefur ekki verið formlega gefin út en þar er að finna viðmiðunargildi fyrir mengunarefni í jarðvegi. Þar sem íslensk viðmiðunargildi hafa formlega ekki verið gefin út hefur þurft að styðjast við erlend viðmiðunargildi við jarðvegsmengunarrannsóknir hér á landi. Í þessari rannsókn er miðað við leiðbeiningar norsku umhverfisstofnunarinnar. Nokkur munur er á framsetningu norsku reglanna og þeirra sem eru í drögum nýrrar íslenskrar reglugerðar. Í norsku leiðbeiningunum er mengun jarðvegs greind í fimm ástandsflokka; *Mjög gott, gott, í meðallagi, slæmt og mjög slæmt*. Þessir flokkar eru litgreindir í blátt, grænt, gult, appelsínugult og rautt. Flokkarnir segja síðan til um hvaða landnotkun er leyfð á því svæði eins og sjá má í töflu 1. Jarðveginum er skipt í yfirborðsjarðveg og dýpri jarðveg. Yfirborðsjarðvegur er allur jarðvegur á innan við eins meters dýpi, dýpri jarðvegur er allur jarðvegur dýpri en einn meter. Í þessari rannsókn er miðað við yfirborðsjarðveg þar sem sýni voru tekin á 0-1,8 m dýpi. Ítarlegri útskýringar á leyfðri landnotkun má sjá á myndum 6, 7 og 8.

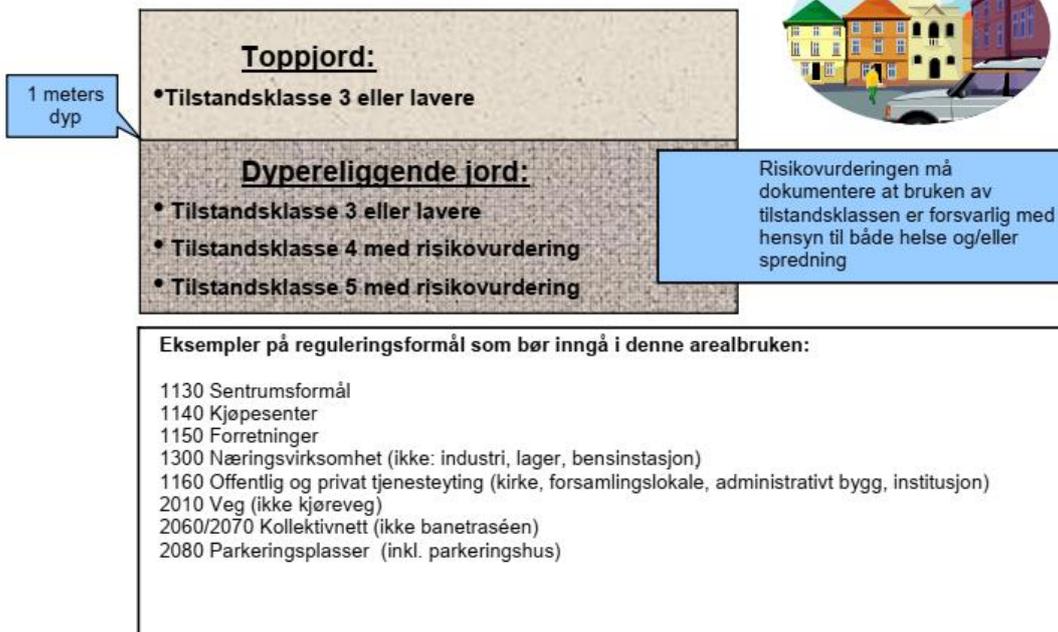
**MYND 7** Miðbæjarsvæði, skrifstofur og bílastæði eru leyfð skv. norskum viðmiðunargildum ef mengun í jarðvegi lendir í flokki 3 eða lægra í yfirborðsjarðvegi (<1 m dýpi) og/eða í flokki 3 eða lægra í dýpri jarðvegi (>1 m dýpi), ef mengun í dýpri jarðvegi reynist vera í flokki 4 eða 5 þarf að fara fram áhættumat. [3]

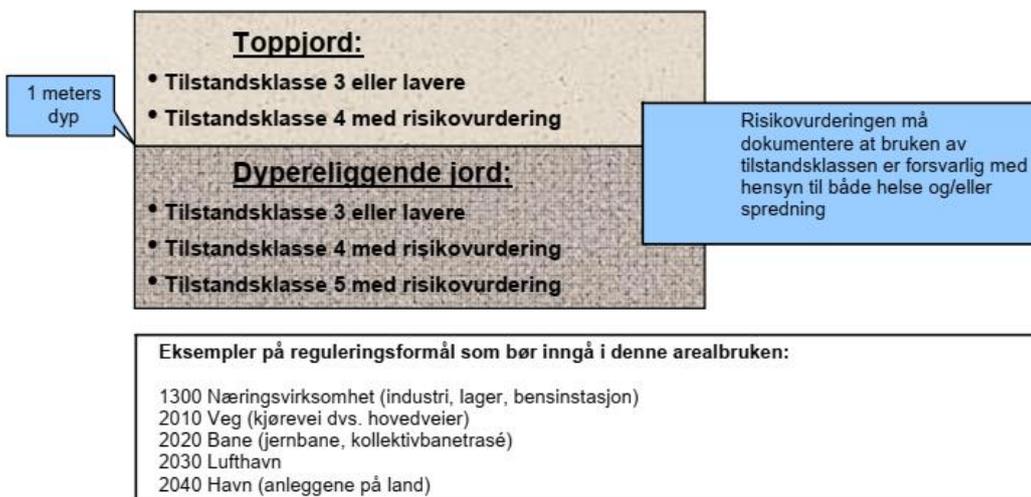
**MYND 8** Iðnaður og samgöngur eru leyfðar skv. norskum viðmiðunargildum ef mengun í jarðvegi lendir í flokki 3 eða lægra í yfirborðsjarðvegi (<1 m dýpi), ef mengun í yfirborðsjarðvegi reynist vera í flokki 4 þarf að fara fram áhættumat. Í dýpri jarðvegi (>1 m dýpi) má mengun lenda í flokki 3, ef mengun reynist vera í flokki 4 eða 5 þarf að fara fram áhættumat. [3]

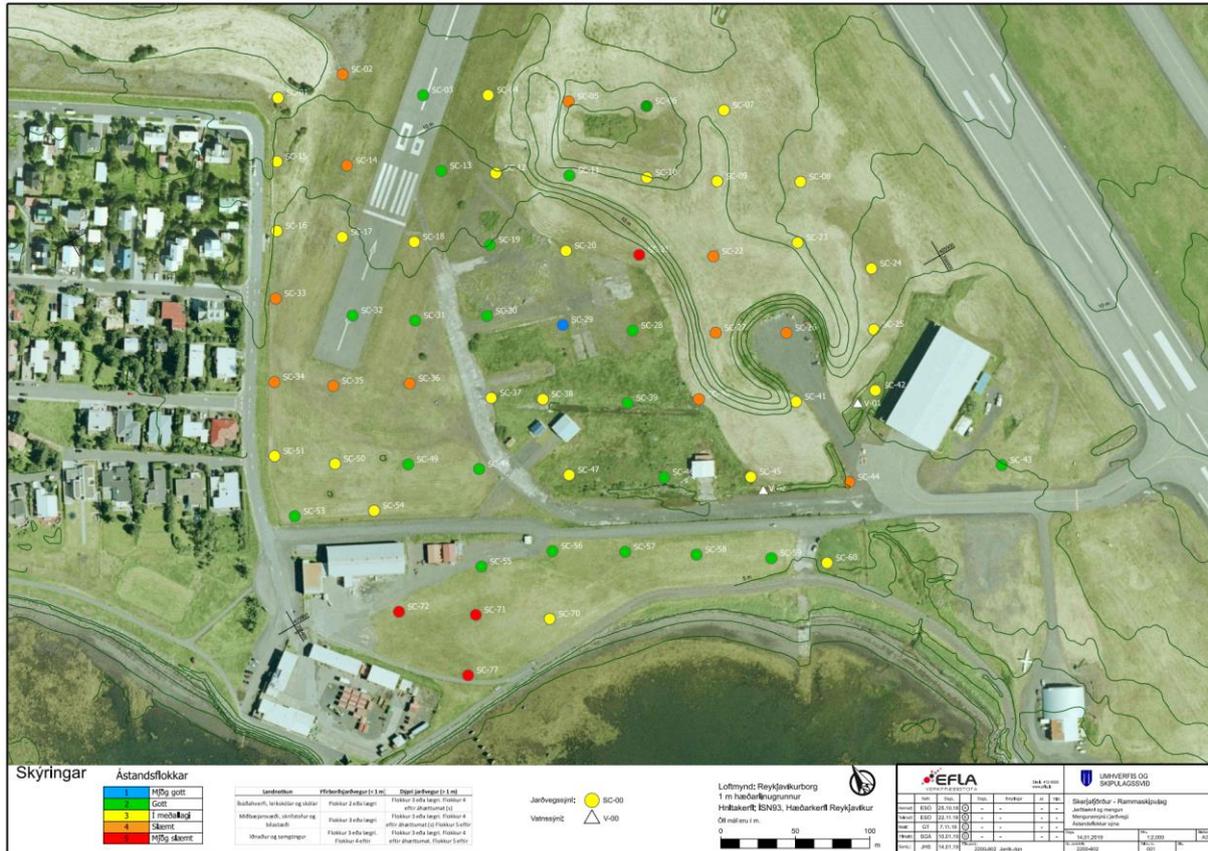
**MYND 9** Kort af svæðinu sem sýnir mengun í jarðvegi. Litirnir tákna ástandsflokk hvers jarðvegssýnis. Kortið má sjá í viðauka í fullri stærð.

Í nær öllum sýnum mælist eitthvert mengunarefni yfir mörkum þess að geta talist mjög gott. Aðeins er eitt sýni (SC-29) þar sem ástand þess flokkast sem *Mjög gott*. Af 63 sýnum eru 21 sýni í ástandi sem flokkast sem *Gott* eða *Mjög gott*. Ástand 42 sýna er metið *Í meðallagi*, *slæmt* eða *Mjög slæmt*. Þar af eru 4 sýni þar sem ástand þeirra er metið *Mjög slæmt*.

Niðurstöður mælinga á efnum í jarðvegssýnum má sjá í töflu 6. Á mynd 9 má sjá kort af svæðinu sem sýnir hvern sýnatökustað litakóðaðan eftir ástandi (m.v. norska mengunarstaðla). Kortið má sjá í fullri stærð í viðauka. Í viðauka C má finna myndir af hverju og einu jarðvegssýni í sýnatakanum. Í Viðauka D má sjá niðurstöðurnar settar fram m.v. drög að íslenski reglugerð um mengun í jarðvegi.

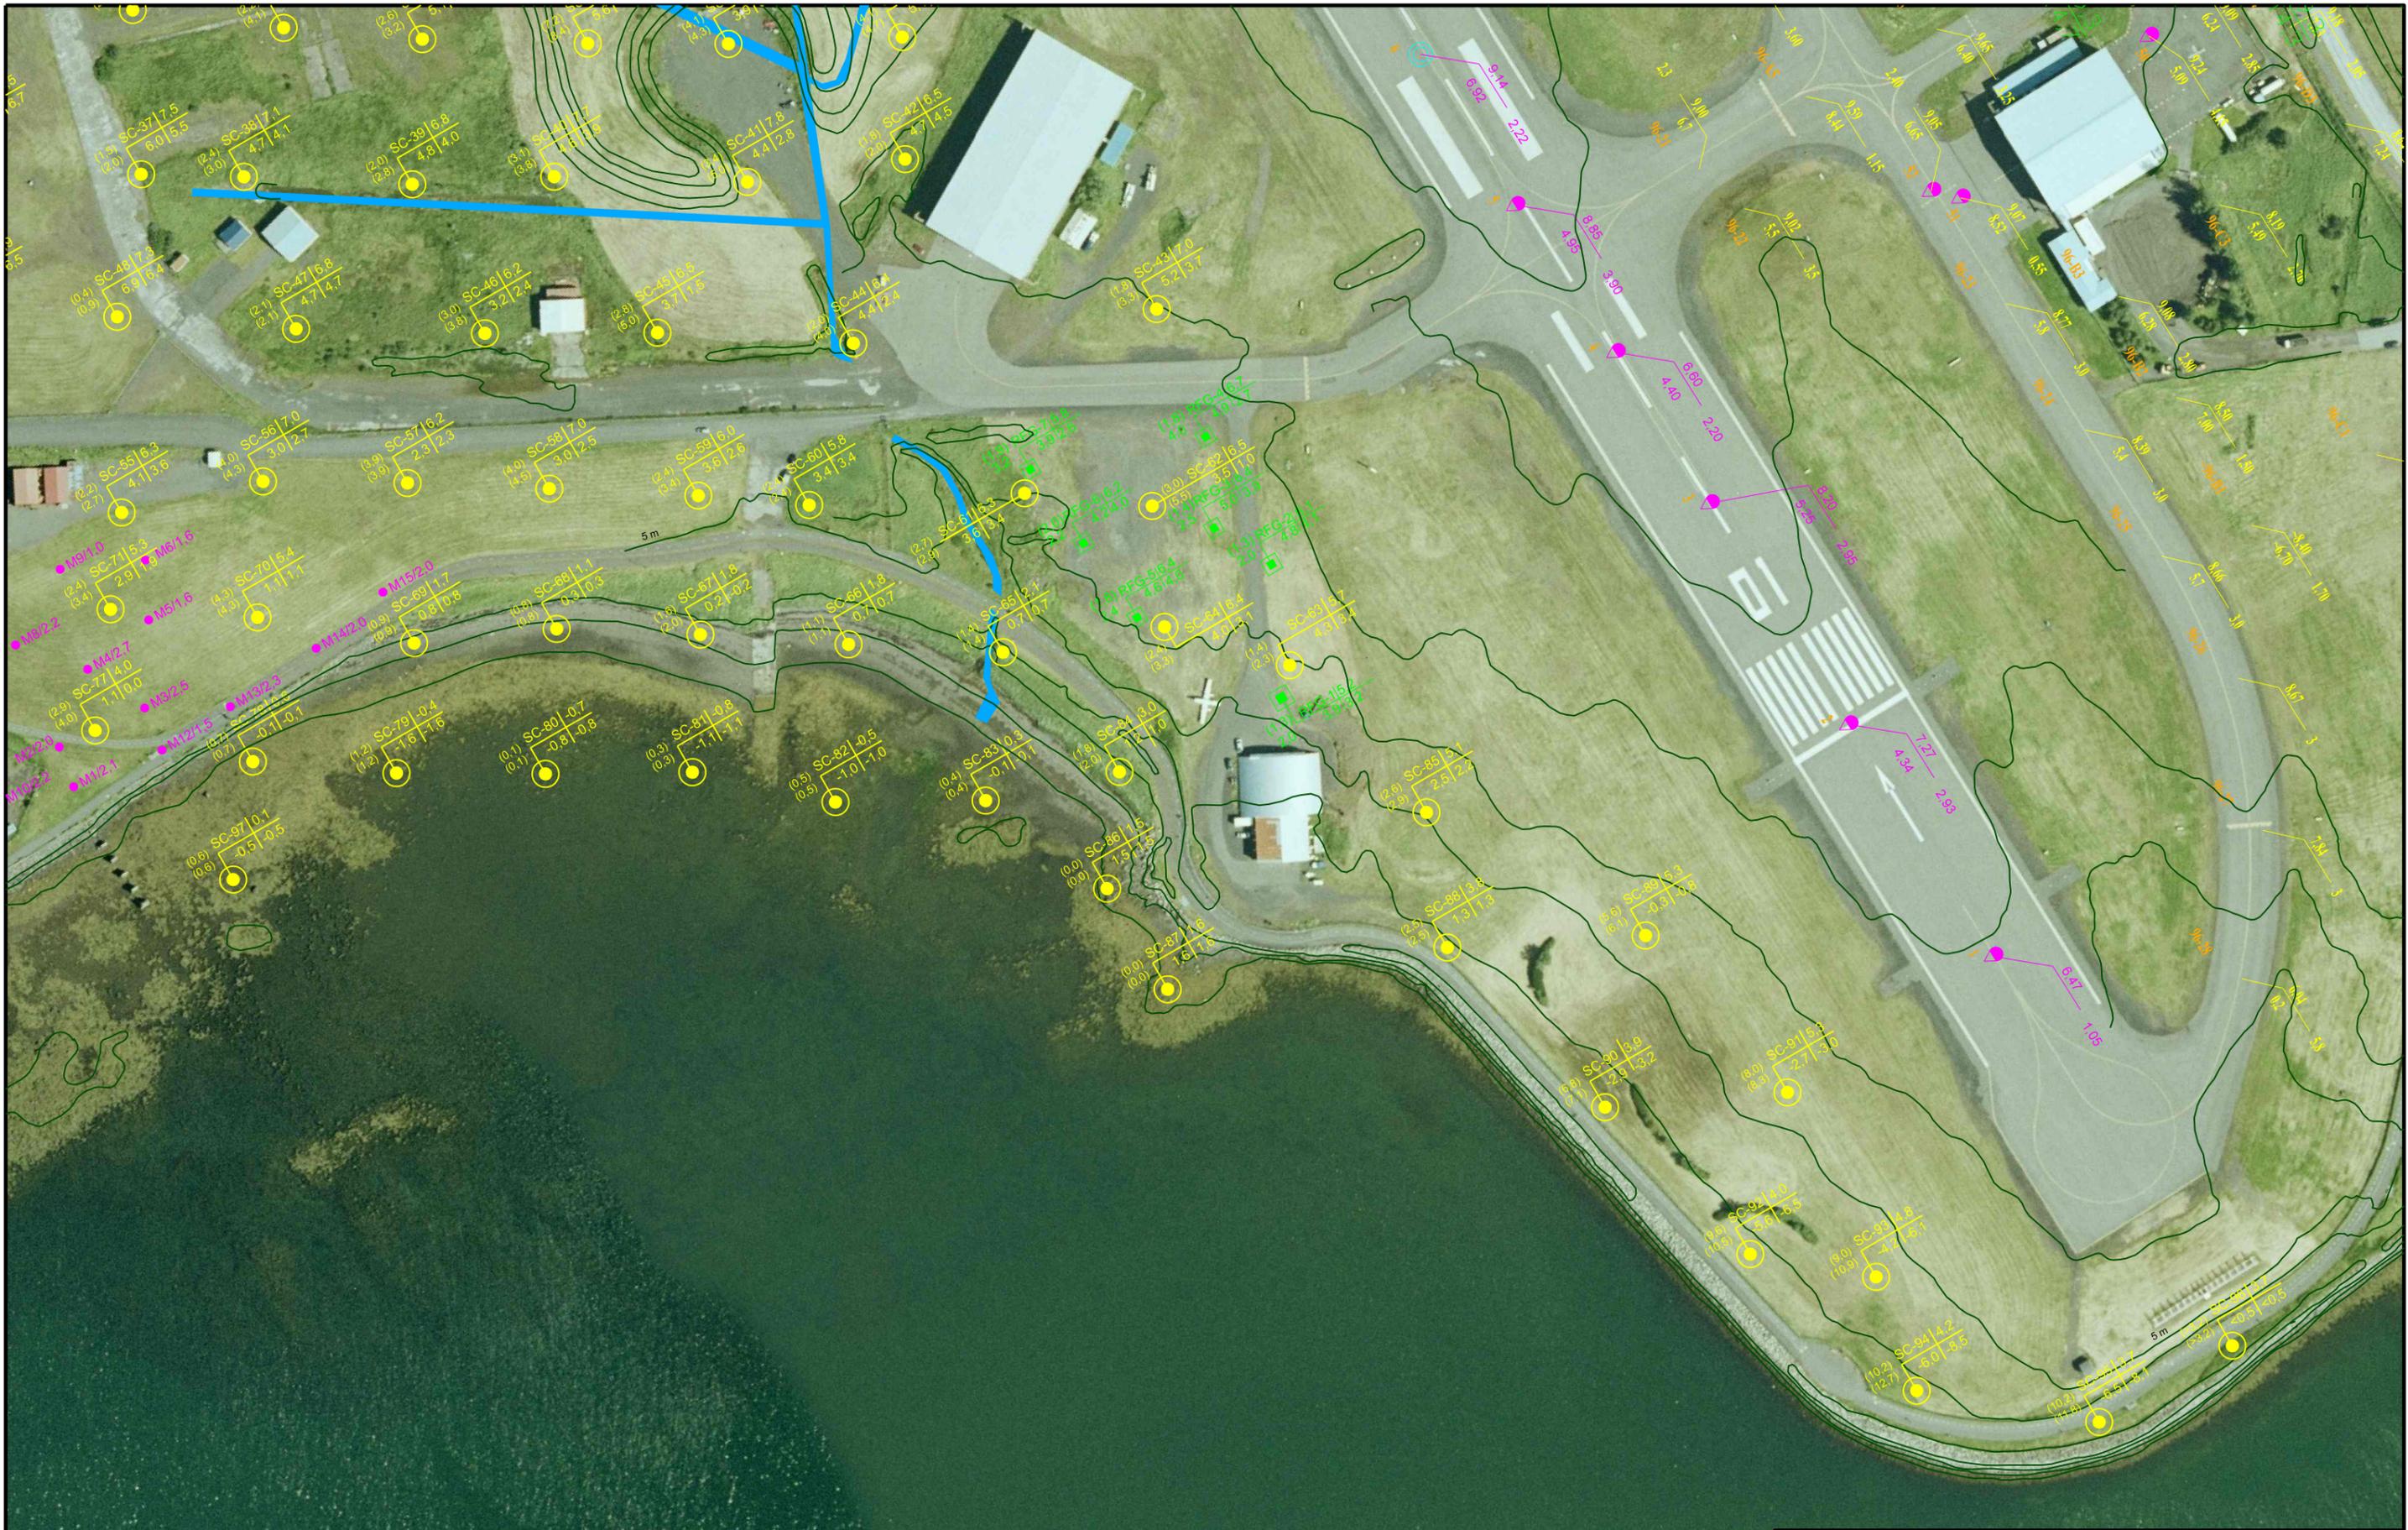
Sími: 412 6000			
		www.efla.is			
Nafn	Dags.	Dags.	Breytingar	Af	Yfir.
Hannað:	SGÁ 24.11.18	(A)	-	-	-
Telknað:	ESÓ 28.11.18	(E)	-	-	-
Mælt:	GT 7.11.18	(G)	-	-	-
Yfirfarir:	SGÁ 20.12.18	(D)	-	-	-
Samb:	JHS 03.01.18	Tekuskrá:	2200-902	Jardk.dgn	
Skerjafjörður - Rammaskipulag			Jarðtækni og mengun		
Jarðkönnun			Slagborun - Staðsetning borhola		
Dags.			Mkv.		Bláant.
04.01.2019			1:2.000		A3
Nr. verkefnis			Tákn. nr.		Efs.
2200-902			001

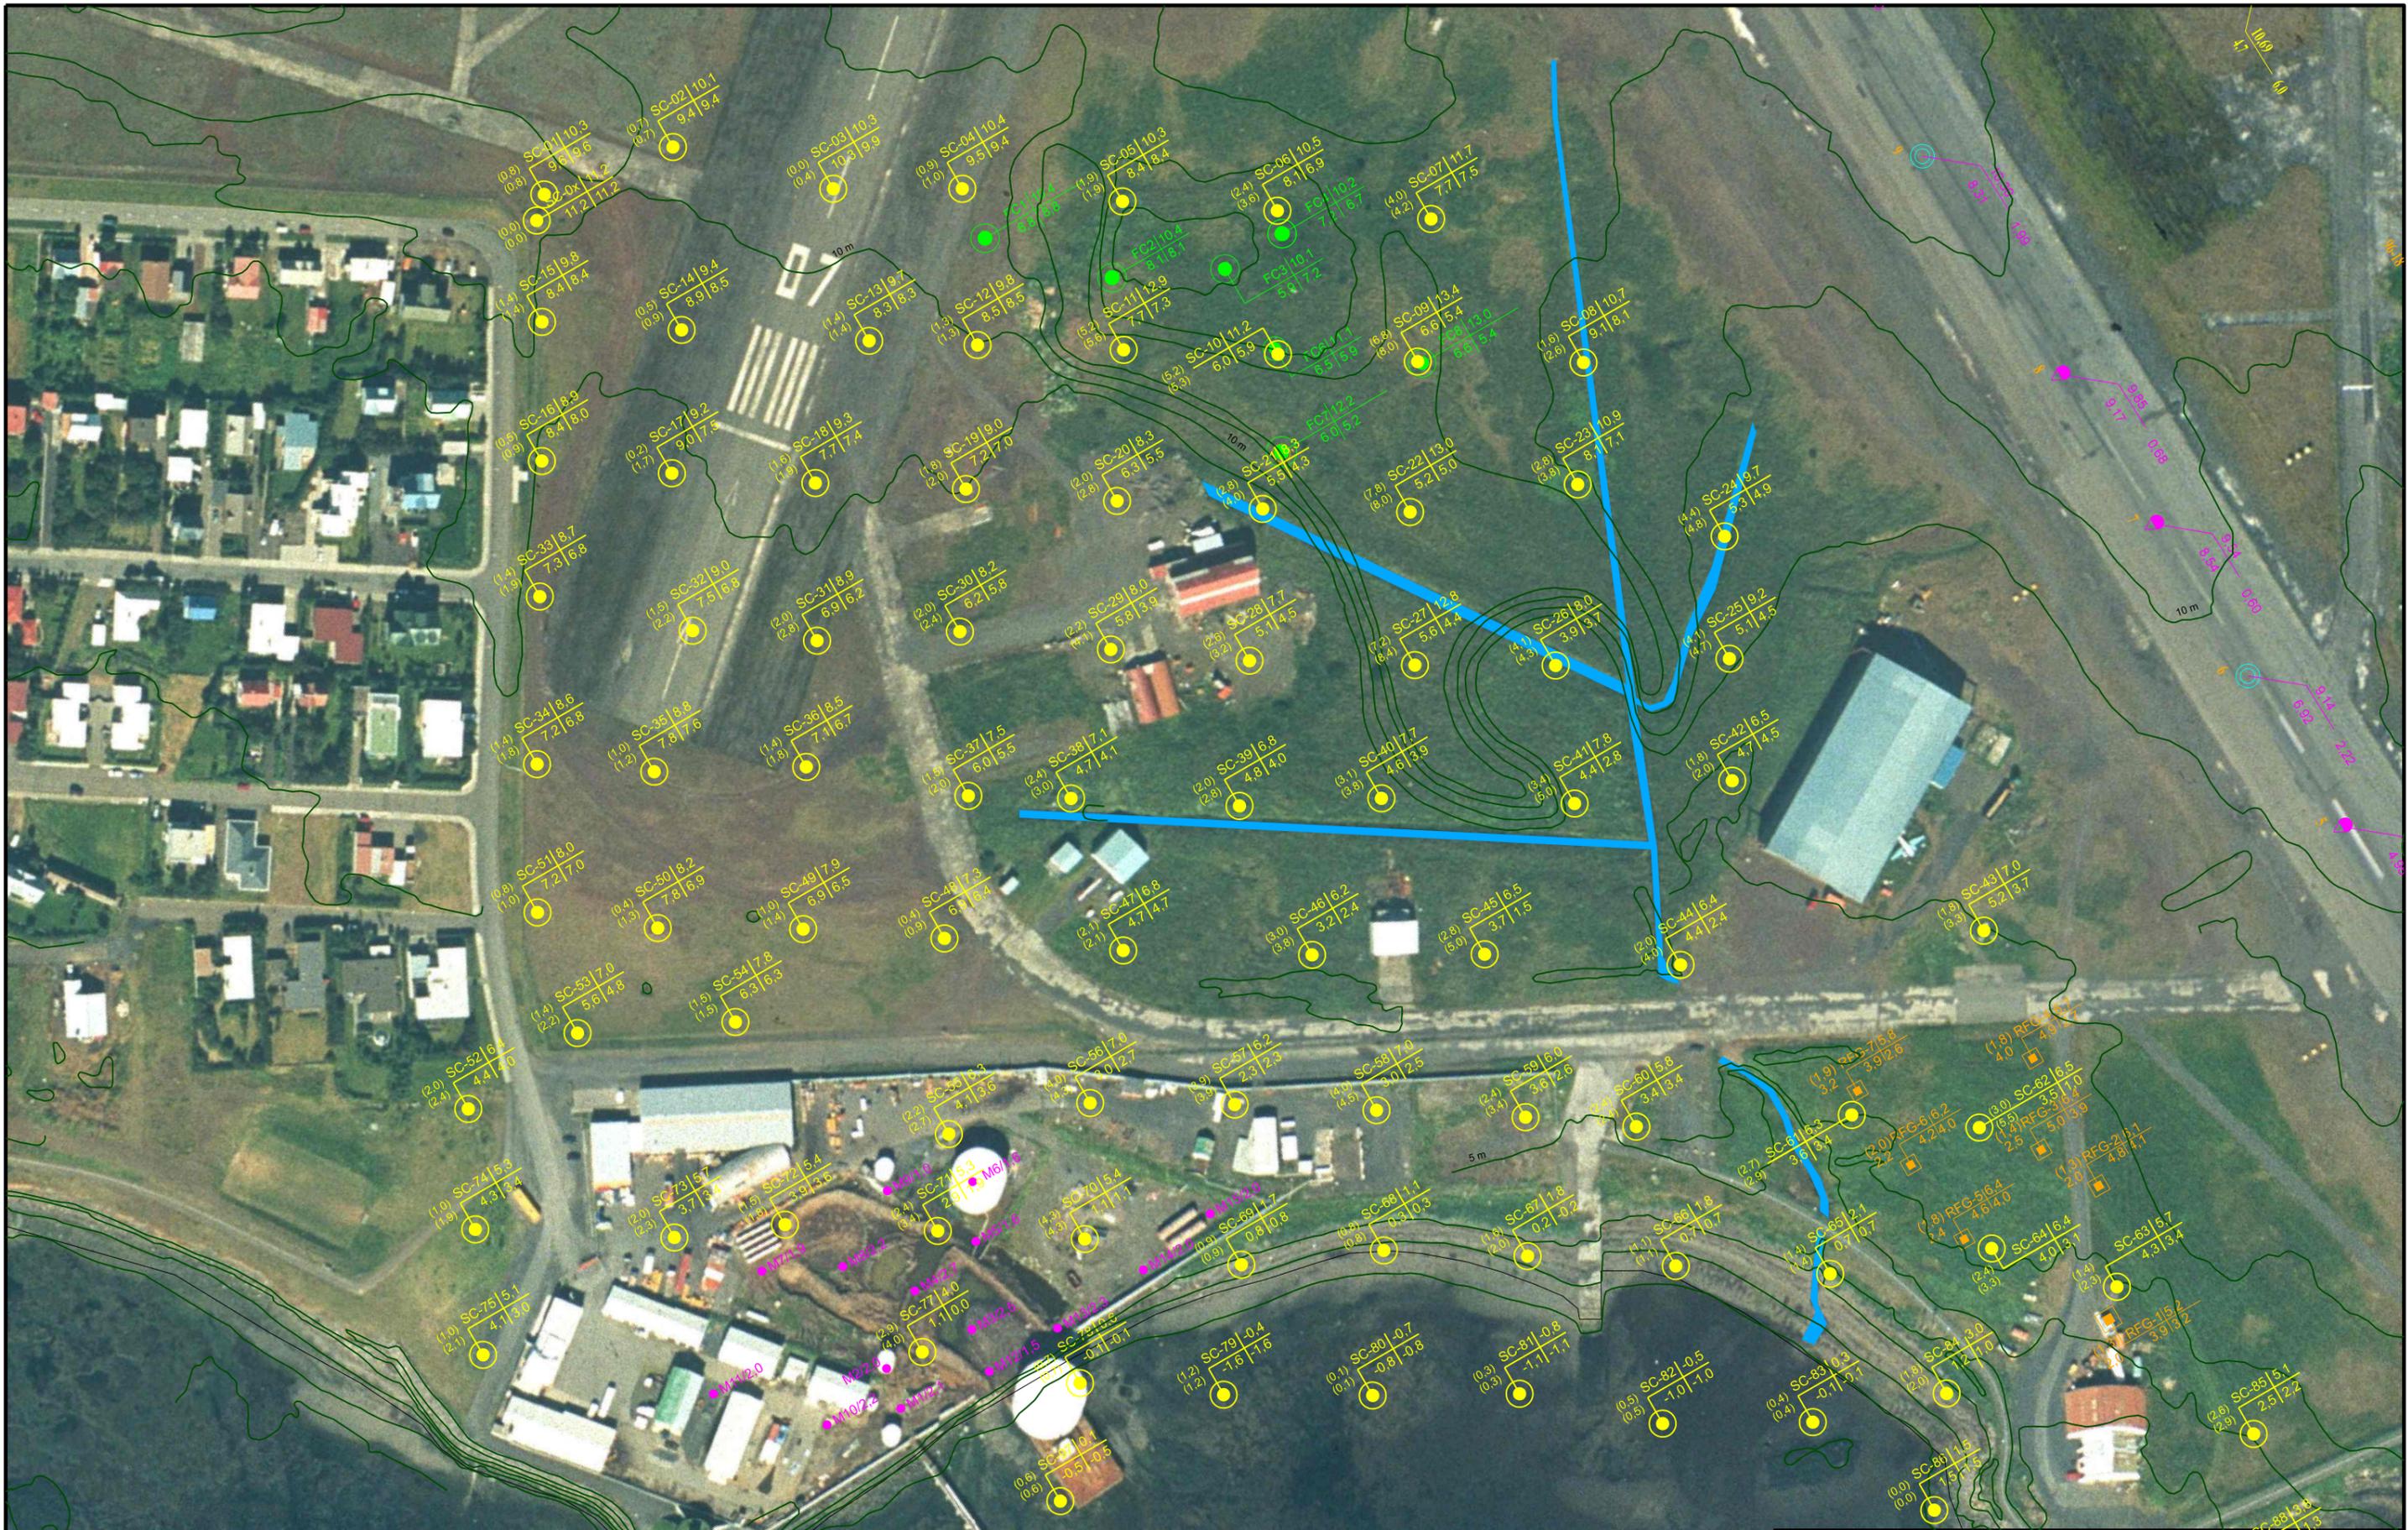
Sími: 412 6000			
		www.efla.is			
Nafn	Dags.	Breytingar	Af	Yfirf.	Skerjafjörður - Rammaskipulag Jarðtækni og mengun Jarðkönnun Slagborun - Staðsetning borhola
Hannað:	SGÁ 24.11.18	Ⓐ	-	-	
Telknað:	ESÓ 28.11.18	Ⓑ	-	-	
Mælt:	GT 7.11.18	Ⓒ	-	-	
Yfirfarið:	SGÁ 20.12.18	Ⓓ	-	-	Dags. 04.01.2019
Samb.	JHS 03.01.19	Tekuskrá: 2200-902	Jardk.dgn	Nr. verkefnis: 2200-902	Máv. 1:2.000
				Tekn. nr. 002	Bláant. A3

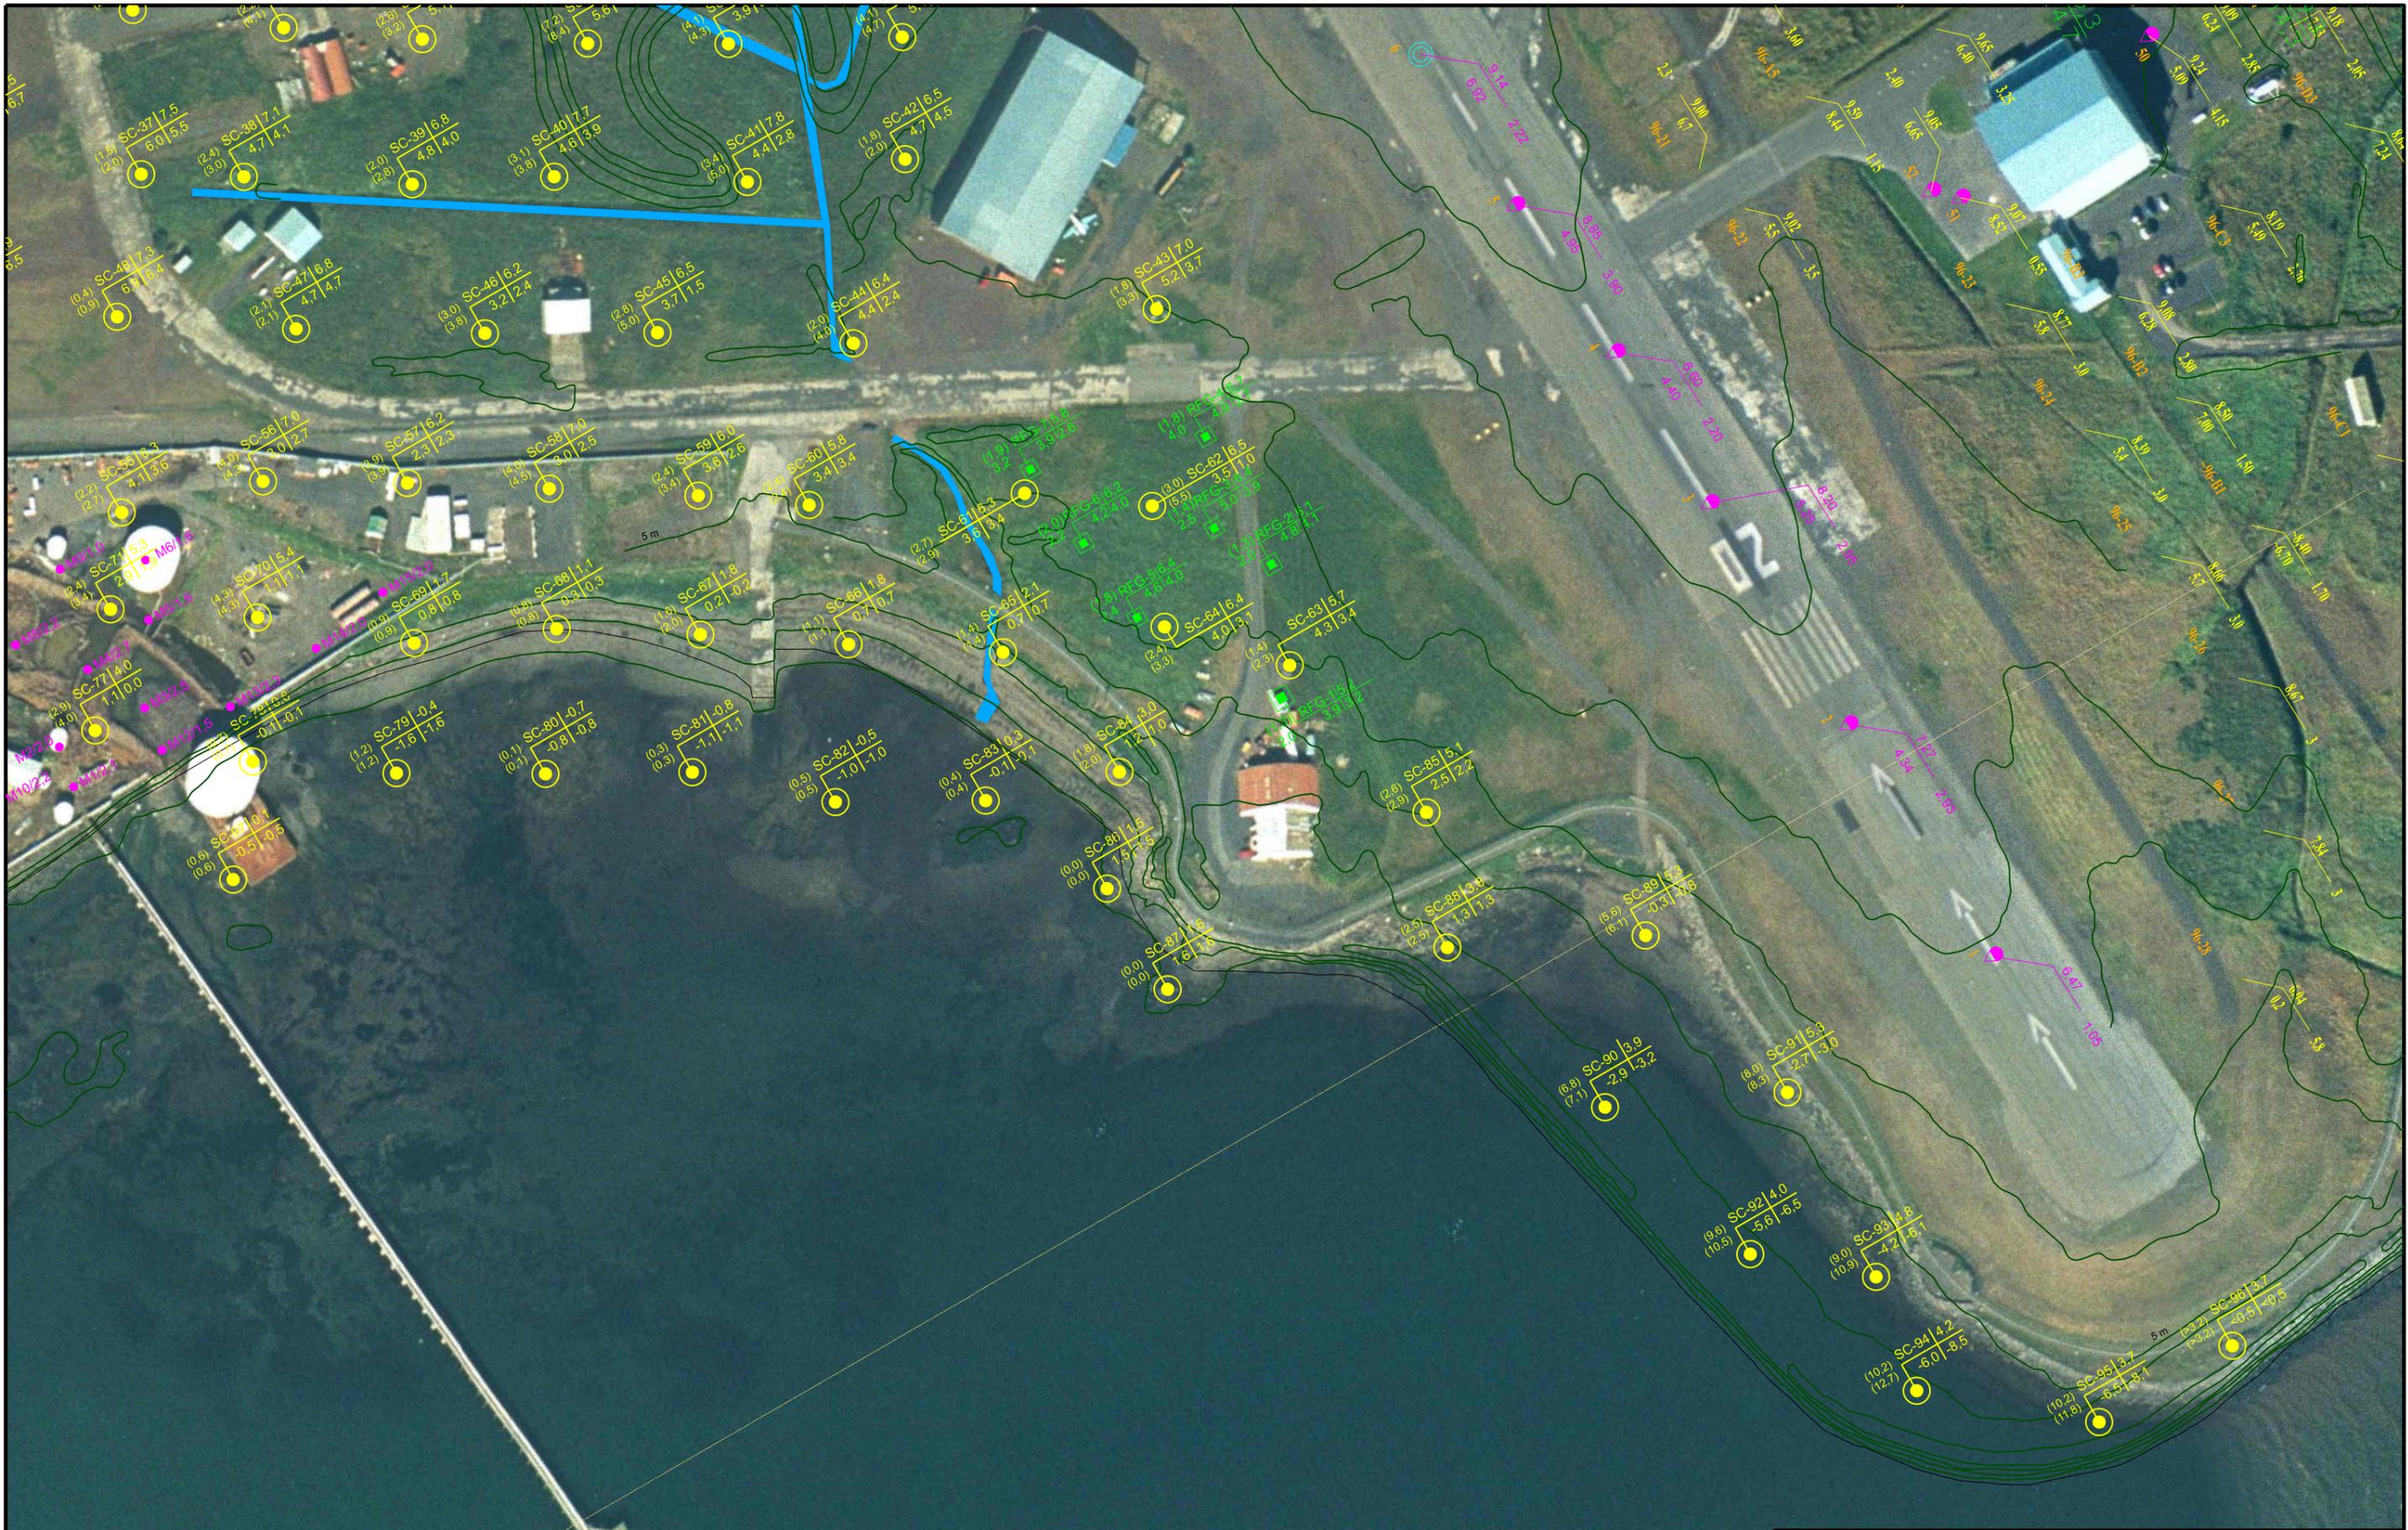
Skerjafjörður - Rammaskipulag  
 Jarðtækni og mengun  
 Jarðkönnun  
 Slagborun - Staðsetning borhola, eldri loftmynd
