## JARÐKÖNNUN OG MENGUNARRANNSÓKNIR Í SKERJAFIRÐI

Jarðkönnun og mengunarrannsóknir í jarðvegi Skerjafjarðar

2200-902-71-SKY-001-V01

Skerjafjörður - Jarðtækni og mengun

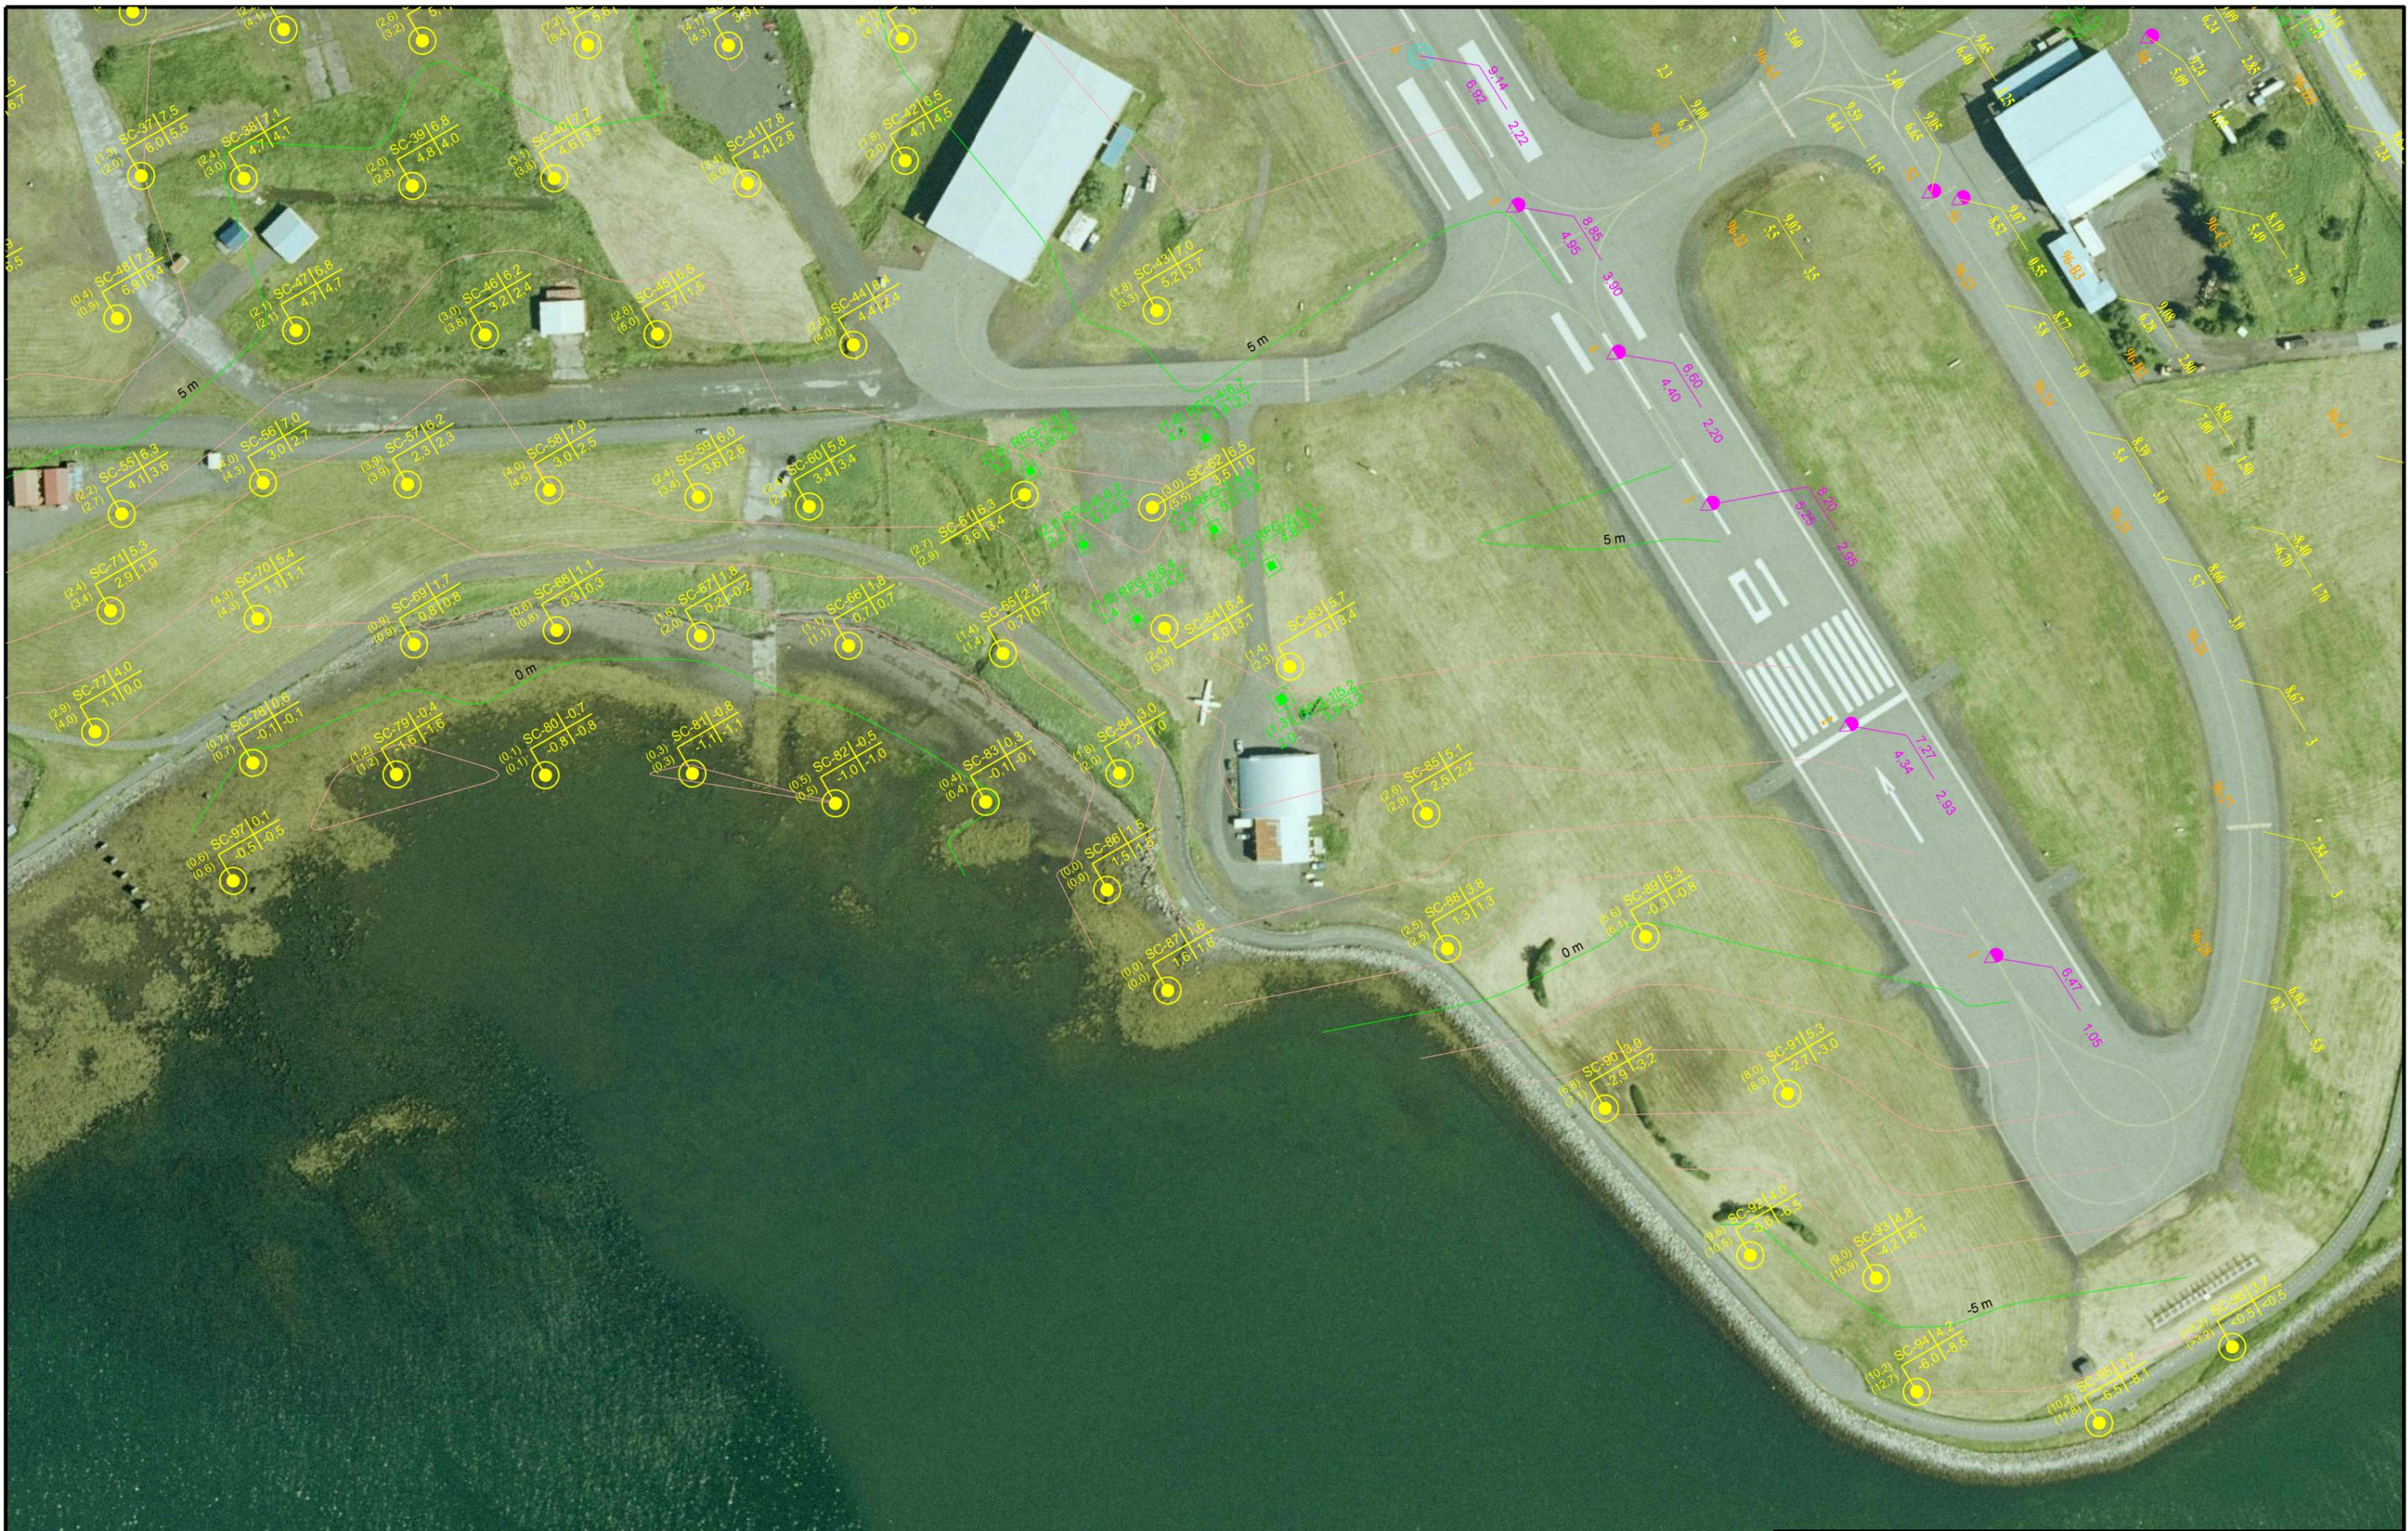
Skerjafjörður - Rammaskipulag  
 Jarðtækni og mengun  
 Jarðkönnun  
 Niðurstöður - Aætlaður burðarhæfur botn

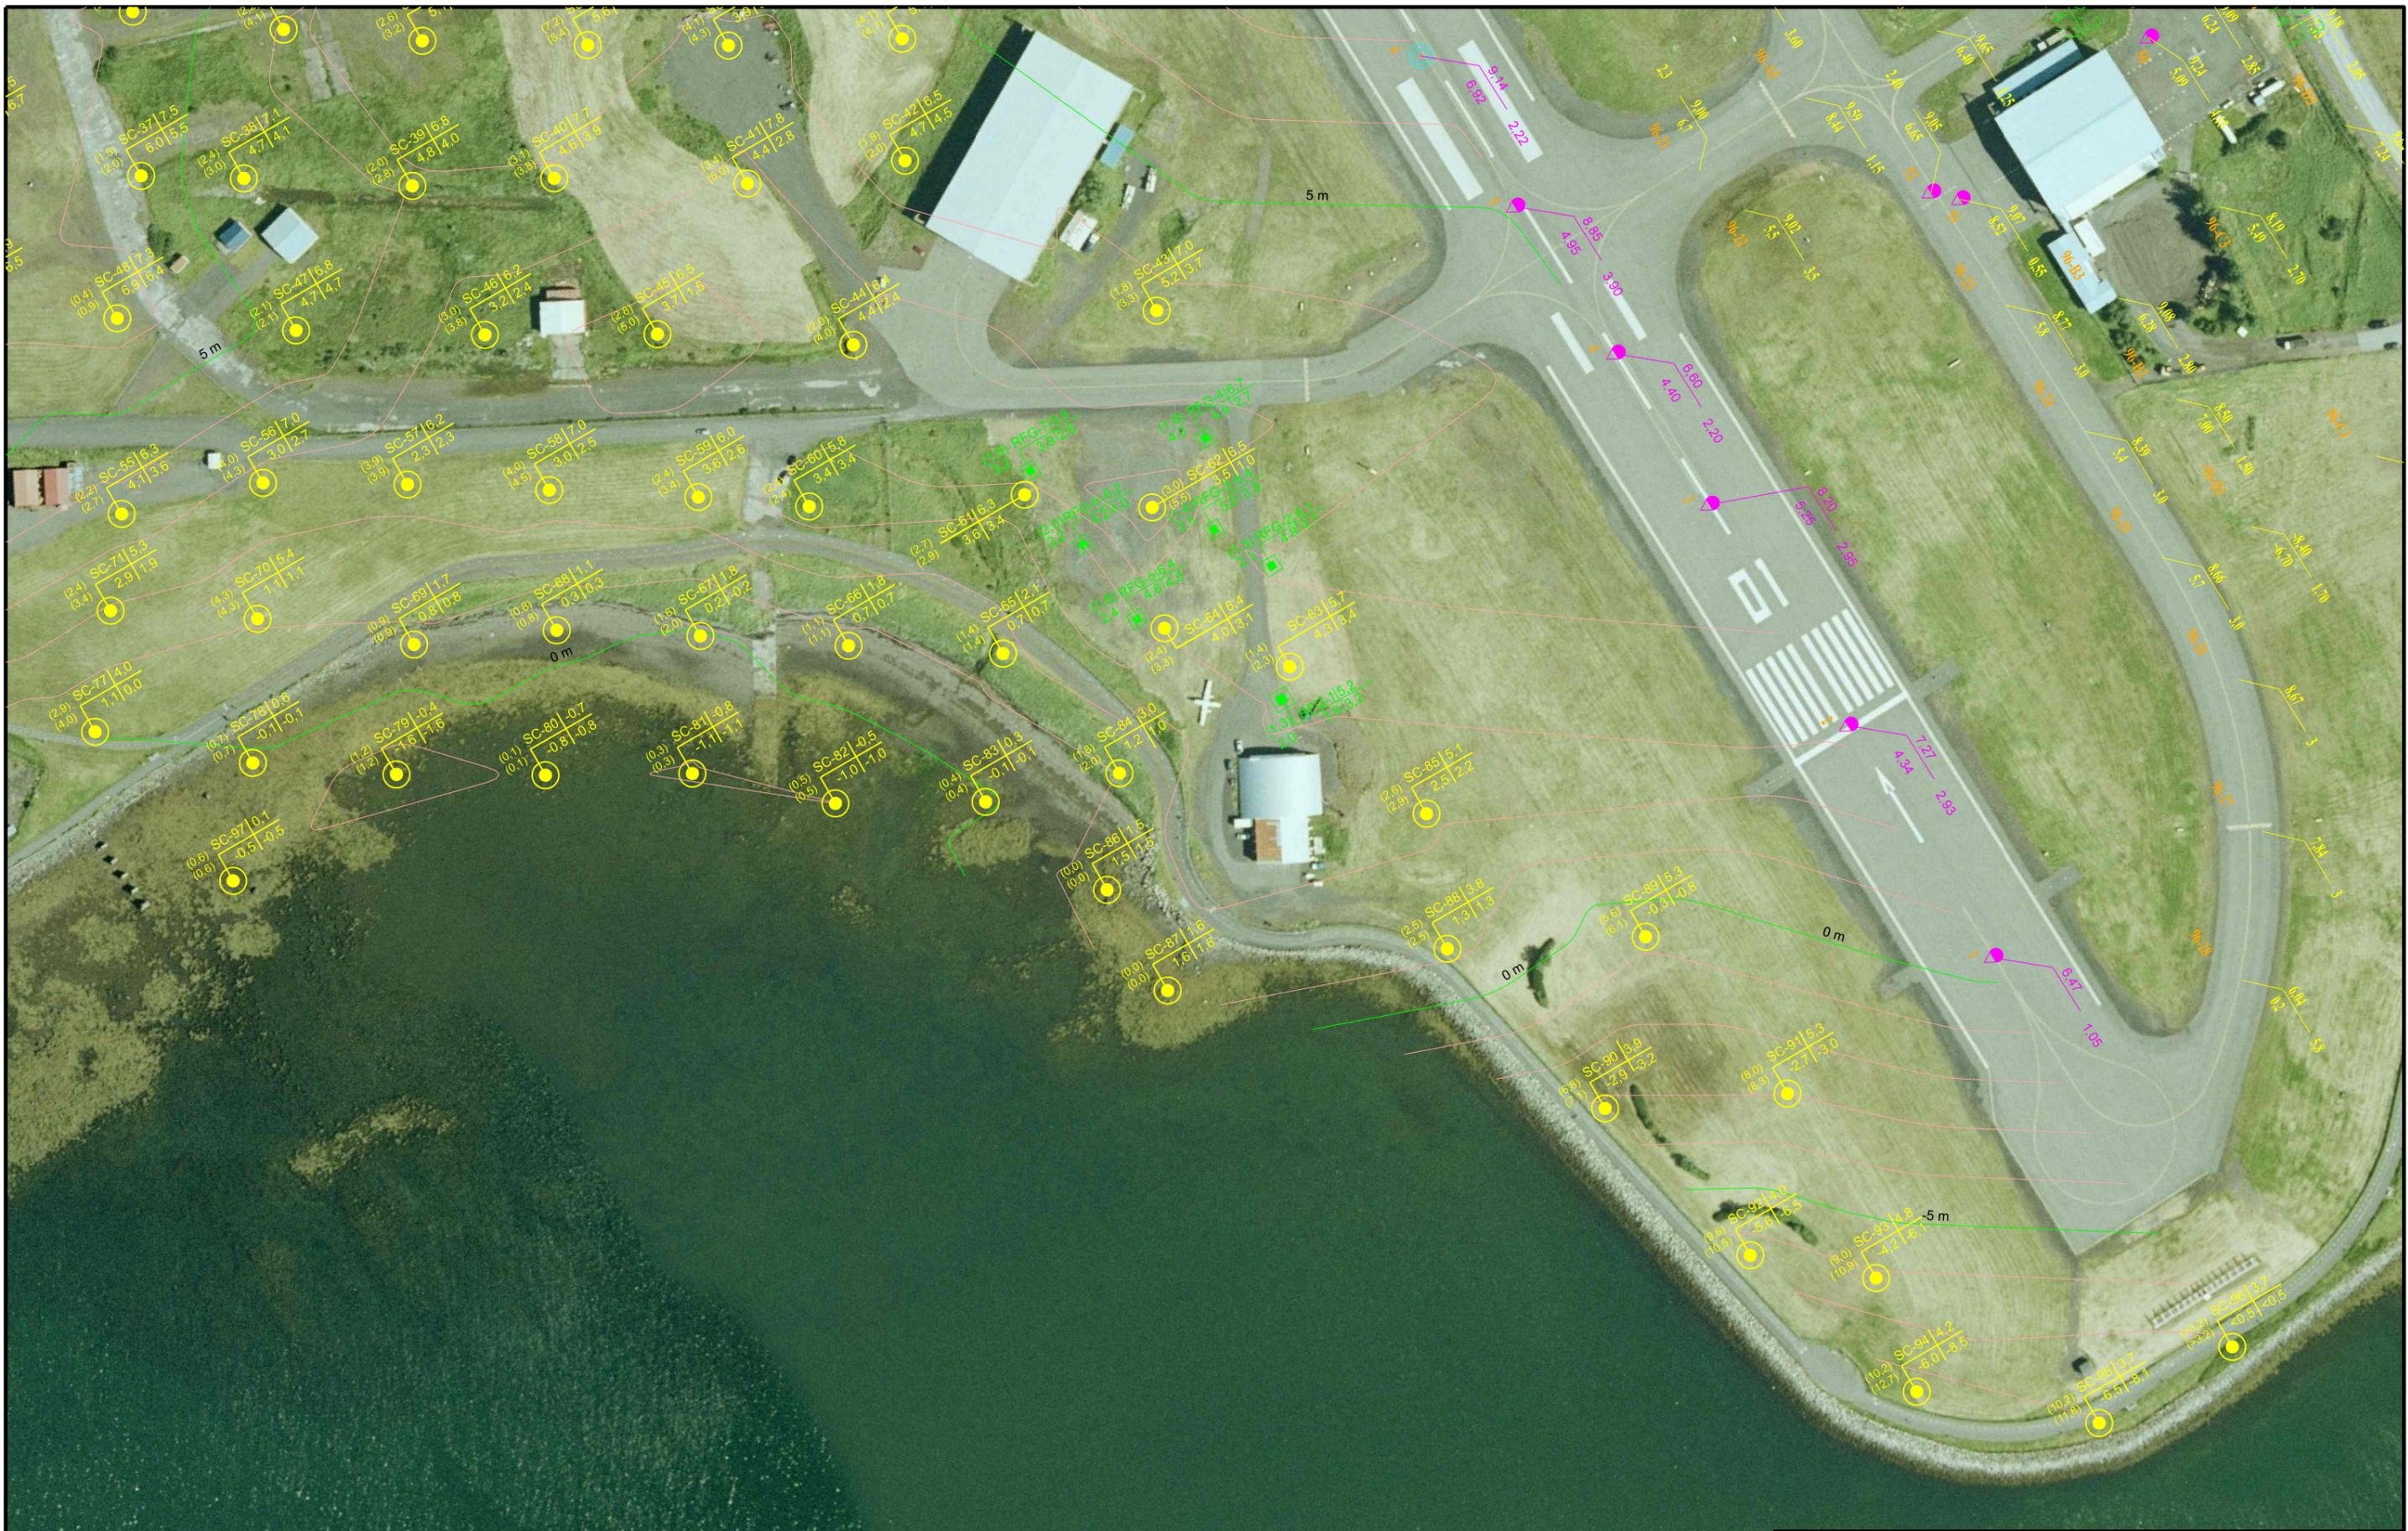
Skerjafjörður - Rammaskipulag  
 Jarðtækni og mengun  
 Jarðkönnun  
 Niðurstöður - Aætlaður fastur botn

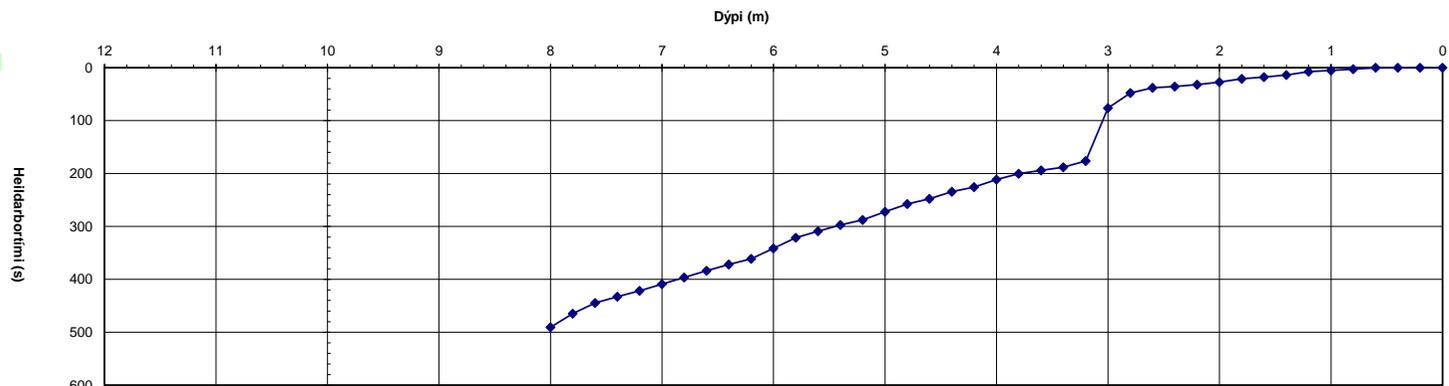
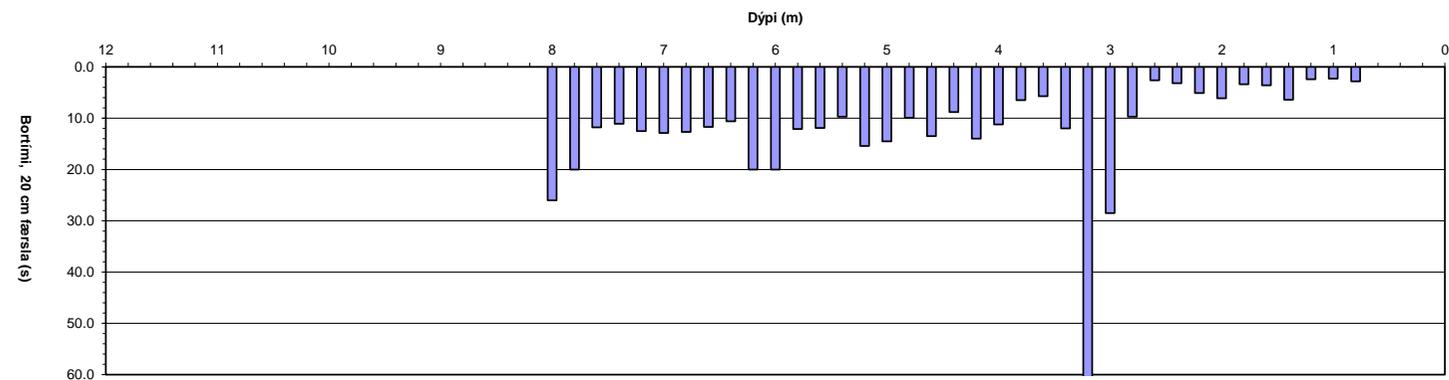
Handr.:	0.6	m
Lífrænt	7.8	m
Burðarh.	7.8	m
Fastur b.	8.0	m
Hætt:	8.0	m
GRV:	2.5	m

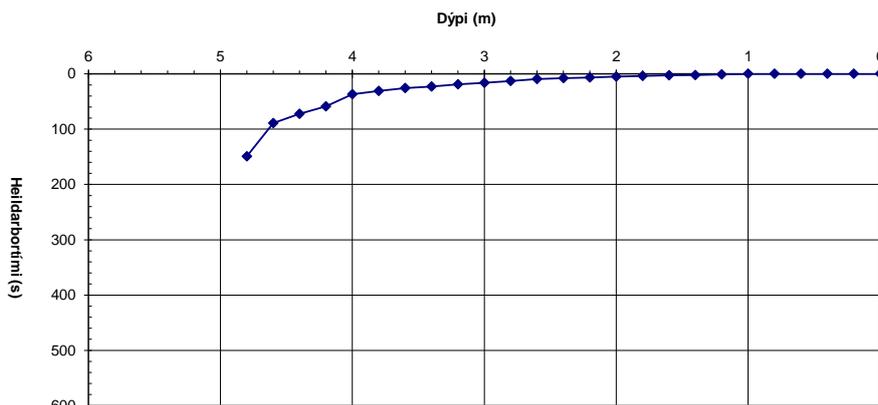
Hola: SC-26  
Dags: 1.6.2018  
Unnið af: ESÓ/JHS

Graslendi utan í mön, rétt við skurð. Grýtt yfirborð. Fór að hægjast á 4,0m og hætt á 4,7m dýpi. Fokmold, ekki mýri. Blandað efni. Jarðvegssýni tekið.

Dýpi (m)	Hæð (m.y.s.)	Millitími (sek)	Tími (sek)
0.00	0.00	0.0	0
0.20	-0.20	0.0	0
0.40	-0.40	6.4	6
0.60	-0.60	6.3	13
0.80	-0.80	4.8	18
1.00	-1.00	2.7	20
1.20	-1.20	3.5	24
1.40	-1.40	3.3	27
1.60	-1.60	2.4	29
1.80	-1.80	2.0	31
2.00	-2.00	2.5	34
2.20	-2.20	4.3	38
2.40	-2.40	3.7	42
2.60	-2.60	11.0	53
2.80	-2.80	3.7	57
3.00	-3.00	2.0	59
3.20	-3.20	3.3	62
3.40	-3.40	3.4	65
3.60	-3.60	6.8	72
3.80	-3.80	9.5	82
4.00	-4.00	10.0	92
4.20	-4.20	26.0	118
4.40	-4.40	60.0	178
4.60	-4.60		
4.80	-4.80		
5.00	-5.00		
5.20	-5.20		
5.40	-5.40		
5.60	-5.60		
5.80	-5.80		
6.00	-6.00

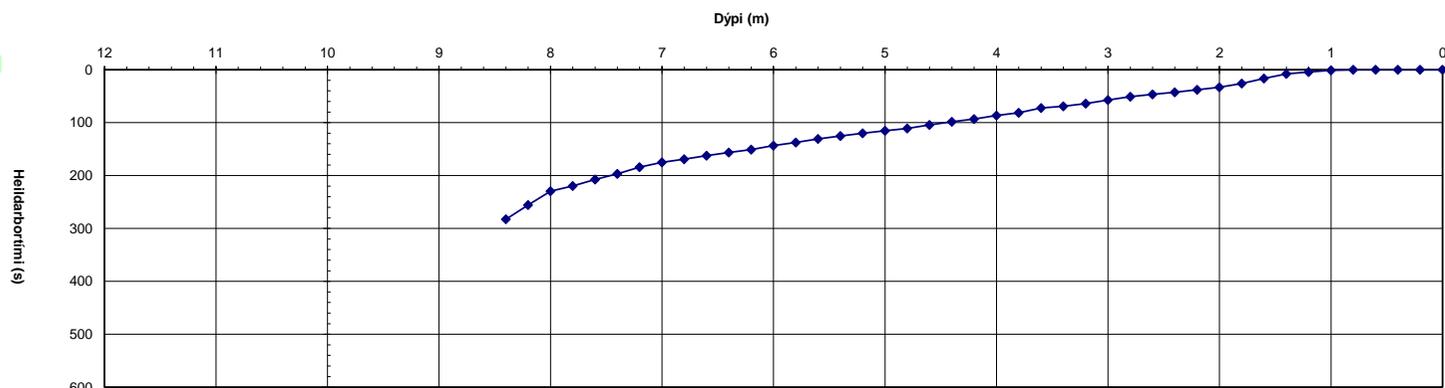
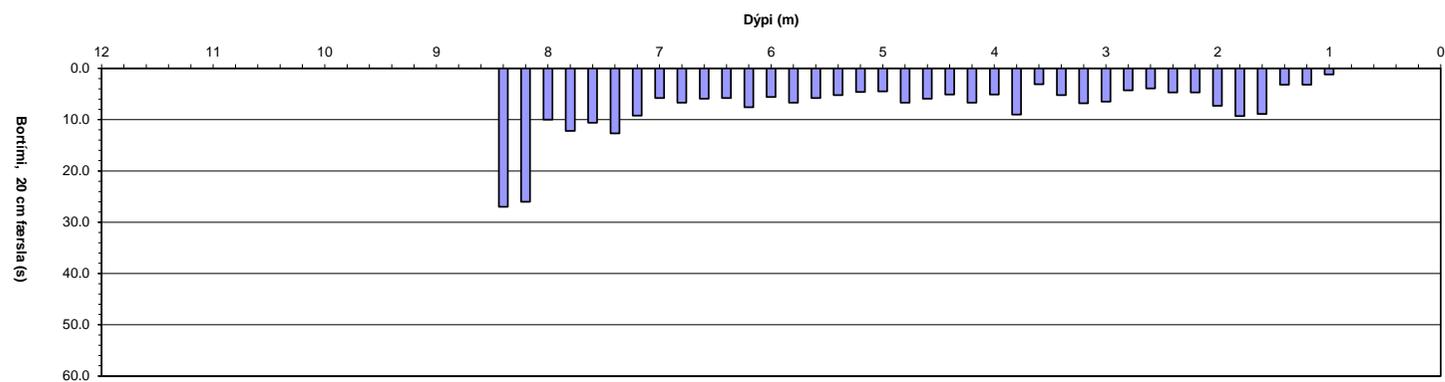
Handr.:	0.8	m
Lífrænt	7.2	m
Burðarh.	7.2	m
Fastur b.	8.4	m
Hætt:	8.4	m
GRV:	3.0	m

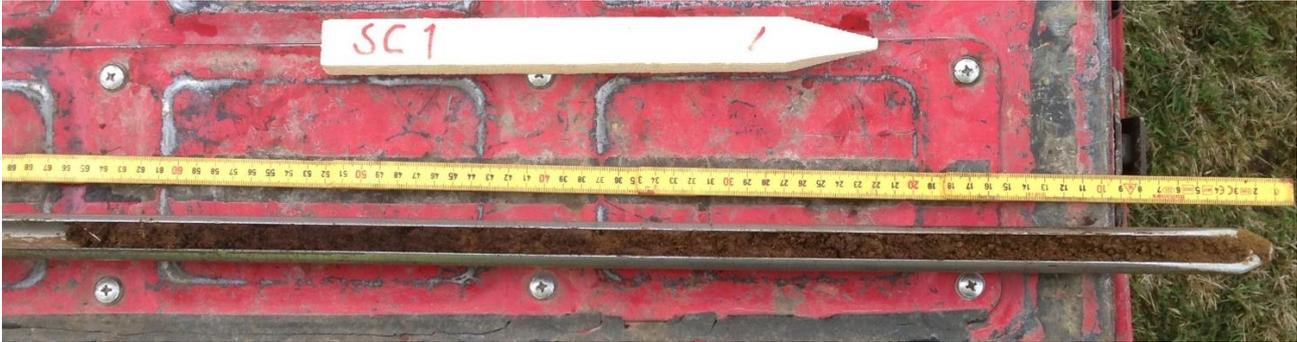
SC-01

Í þessum viðauka er að finna myndir af öllum jarðvegssýnum sem tekin voru, fyrir utan sýni SC-03. Sýnin voru tekin með sýnataka (hálför) sem borað var niður með Cobra slagbor niður um 1-1,5 m niður í jarðveginn.
