### Vesturlandsvegur

Að lokinni auglýsingu er lögð fram að nýju tillaga umhverfis- og skipulagssviðs og Vegagerðarinnar um nýtt deiliskipulag fyrir Vesturlandsveg. Afmörkun fyrirhugaðs deiliskipulags er frá sveitarfélagsmörkum við Mosfellsbæ að afleggjaranum inn í Hvalfjörð. Um er að ræða ca. 14 km kafla og helgunarsvæði hans. Markmið framkvæmda og skipulagsins er að vegurinn verði endurbættur til að auka umferðaröryggi og greiða fyrir umferð. Stefnt er að 2+1 vegi á stærstum hluta deiliskipulagsins og fækkun tenginga við þjóðveginn með gerð hliðarvega. Með skipulaginu þá næst jafnframt yfirlit yfir tengingar fyrir hliðarvegi, stíga og reiðleiðir auk fleiri umferðaröryggismála sem þarf að útfæra í skipulagi, skv. uppdr. Eflu og Landslags dags. 6. mars 2018 br. 31. maí 2018. Einnig er lögð fram greinargerð, skilmálar og umhverfisskýrsla dags. 16. mars 2018 br. 31. maí 2018, fornleifaskráning Borgarsögusafns Reykjavíkur dags. 1. mars 2018. Tillagan var auglýst frá 28. mars 2018 til og með 9. maí 2018. Eftirtaldir aðilar sendu athugasemdir/ábendingar: bókun hverfisráð Kjalarness frá 30. apríl 2018, Sigríður Pétursdóttir form. f.h. hverfisráðs Kjalarness dags. 6. maí 2018, Ásthildur S

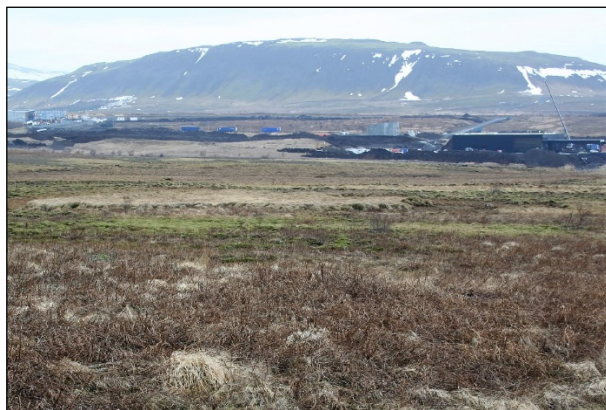
Mí nr.	Safn nr.	Sérheiti	Hlutverk	Tegund	Aldur	Hnit X ISN93	Hnit Y ISN93	Leng m	Breidd m	Ástand	Horfin
1896-107	275-21	Grafarmýri	Mógröf	Mógröf	1900	369488	412584	165	75	Gott	Nei

Mynd 4. Horft yfir Grafarmýri (1896-107) í suðaustur.

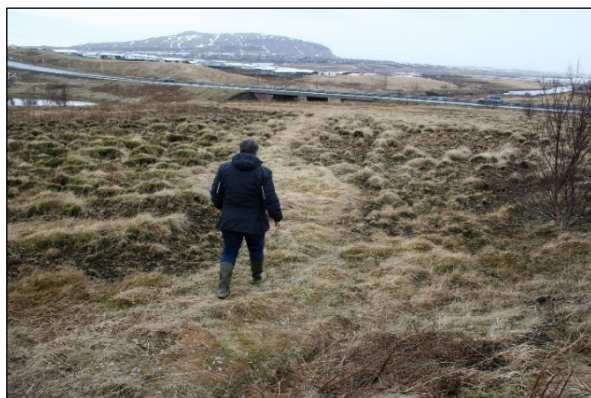
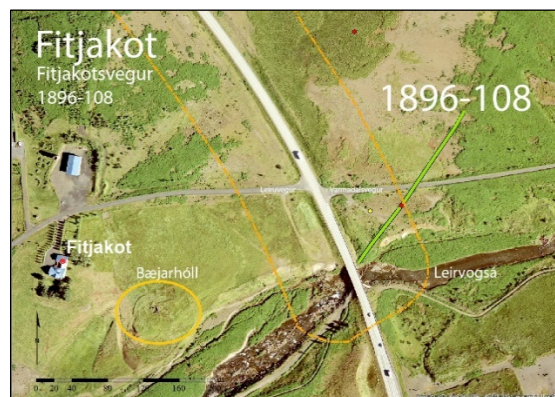
Mí nr.	Safn nr.	Sérheiti	Hlutverk	Tegund	Aldur	Hnit X ISN93	Hnit Y ISN93	Leng m	Breidd m	Ástand	Horfin
1896-108	275-23	Fitjakotsvegur	Leið	Vegur	1900	369541	369541	266	3	Slæmt	Nei

Mynd 6. Vegur (1896-108) frá sýsluvegi að Fitjakoti, horft í suðvestur.

Mynd 7. Vegur (1896-108) frá sýsluvegi í austri að Leirvogsa og Fitjakoti.<sup>24</sup>

**Staðhættir:** Slóði (1896-108) frá Fitjakoti yfir Fitjakotsmela að sýsluvegi (277 - 14) er merktur inn á herforingjaráðskort 1909.<sup>25</sup> Á kortinu er vegurinn teiknaður inn aðeins norðar.

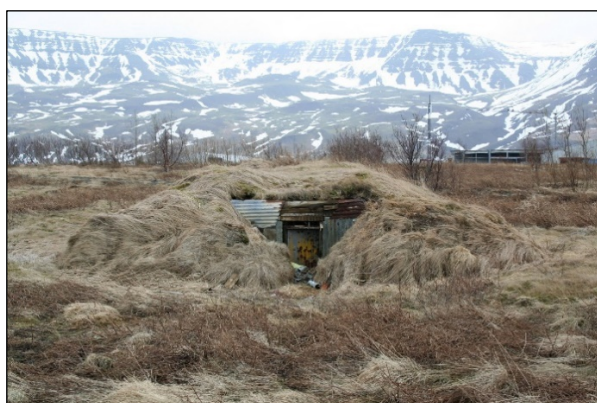
Mí nr.	Safn nr.	Sérheiti	Hlutverk	Tegund	Aldur	Hnit X ISN93	Hnit Y ISN93	Leng m	Breidd m	Ástand	Horfin
1896-109	275-22		Kartöflugeymsla	Hús	1946-1970	369110	412870	15	10	Gott	Nei

Mynd 8. Kartöflugeymsla (1896-109), horft í norður.

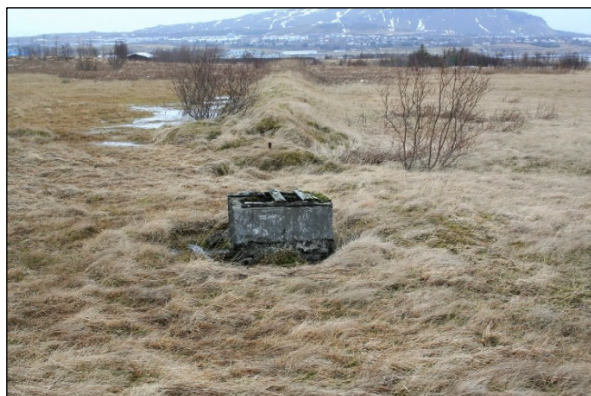
Mí nr.	Safn nr.	Sérheiti	Hlutverk	Tegund	Aldur	Hnit X ISN93	Hnit Y ISN93	Leng cm	Breidd cm	Ástand	Horfin
1896-113	275-26		Brunnur	Steypa	1940	369084	412760	80	80	Sæmilegt	Nei

Mynd 13. Brunnhús (1896-113), horft í suður.

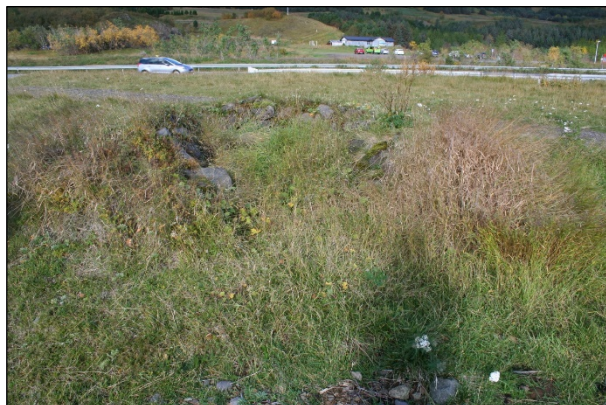
Mí nr.	Safn nr.	Sérheiti	Hlutverk	Tegund	Aldur	Hnit X ISN93	Hnit Y ISN93	Leng m	Breidd m	Ástand	Horfin
1896-23	283-17		Naust	Tóft	1850-1950	368226	414502	6	5,5	Sæmilegt	Nei

Mynd 19. Naust (1896-23), horft í norðnorðaustur.

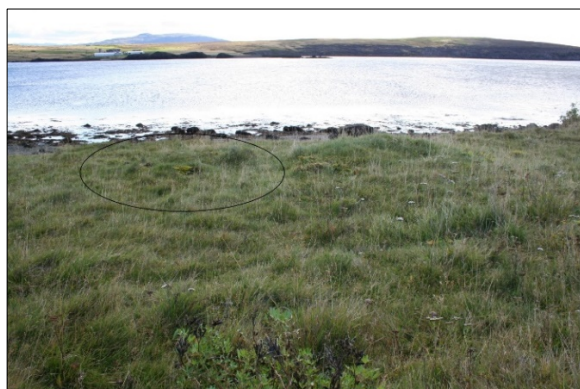
Mí nr.	Safn nr.	Sérheiti	Hlutverk	Tegund	Aldur	Hnit X ISN93	Hnit Y ISN93	Leng m	Breidd m	Ástand	Horfin
1896-26	283-25		Siglingamerki	Varða	1800	368200	414509	1	1	Sæmilegt	Nei

Mynd 25. Leifar vörðu (1896-26), horft í suður.

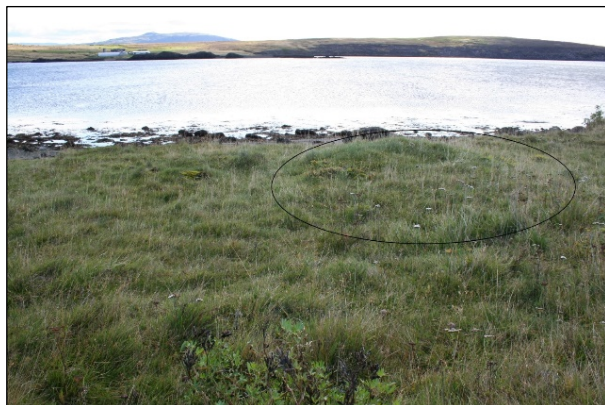
Mí nr.	Safn nr.	Sérheiti	Hlutverk	Tegund	Aldur	Hnit X ISN93	Hnit Y ISN93	Leng m	Breidd m	Ástand	Horfin
1896-27	283-26		Hóll	Hóll	1800	368197	414510	2	2	Sæmilegt	Nei

Mynd 27. Rústalegur hóll (1896-27), horft í suður.

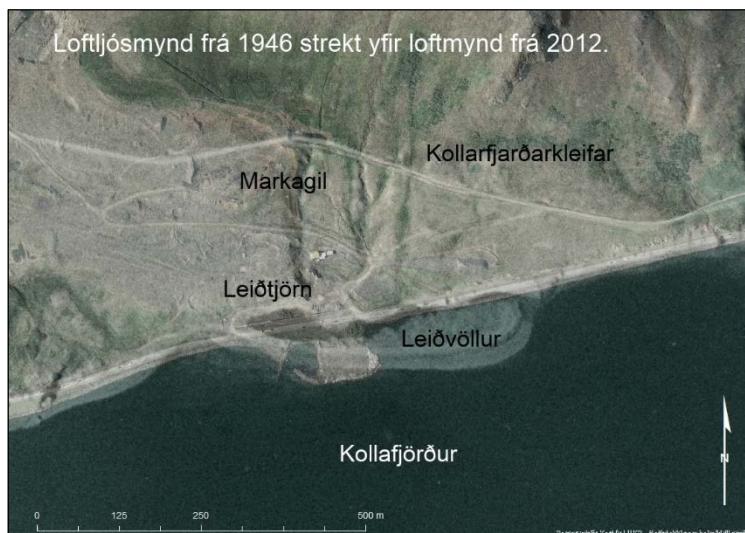
Mynd 35. Þegar loftljósmynd frá 1946 var hnitsett (strekkt) yfir loftmynd frá 2012 má sjá breytingar sem hafa orðið á strandlínunni á þeim tíma líklega vegna landsigs, sandnáms og vegagerðar.

**Staðhættir:** „Vestar er Leiðvöllur, sem talinn er vera hinn gamli þingstaður Kjalarnesþings. Nú er þar aðeins malareyri, sem fellur yfir í flóðum. Ofar var Leiðtjörn, en sandnámið hefur nú eyðilagt hana nema austast. Í hana rann Markagil.“<sup>98</sup> Leiðvöllur er örnefni sem var á malarkambi niður við sjó út með Kollafirði norðanverðum, á mörkum jarðanna Esjubergs og Mógilsár.

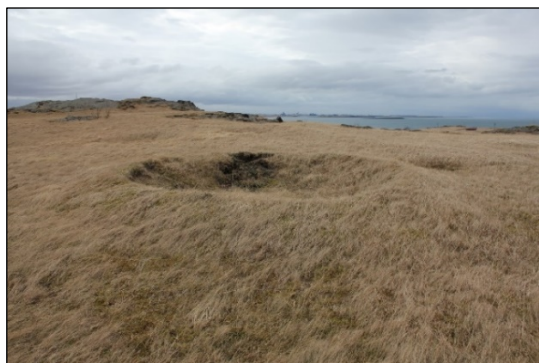
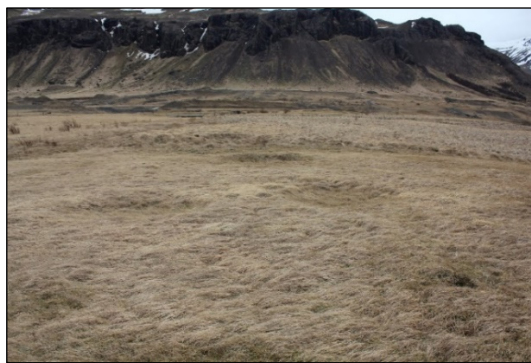
Mí nr.	Safn nr.	Sérheiti	Hlutverk	Tegund	Aldur	Hnit X ISN93	Hnit Y ISN93	Leng m	Breidd m	Ástand	Horfin
1896-118	284-41		Herminjar	Niðurgröftur	1940	366658	414451			Sæmilegt	Nei

Mynd 36. Bysustæði (1896-122), horft í suðvestur.

Mynd 37. Hugsanleg ummerki, tvær lautir (nær) í tengslum við byssustæði (1896-122), horft í norðaustur.

**Staðhættir:** Fyrir ofan vestasta klettinn í Leiðhömrum er byssustæði. Um 65 m norður af Vesturlandsvegi og 52 m norðvestur af byssustæði (1896-122).

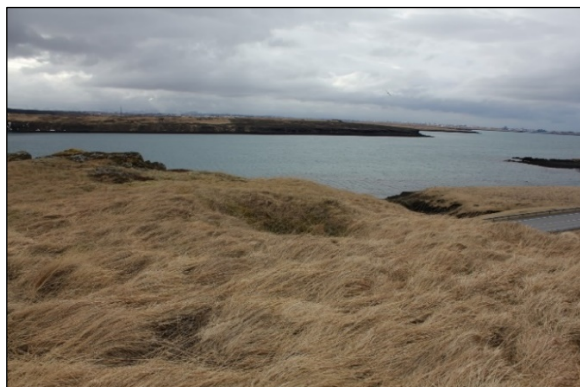
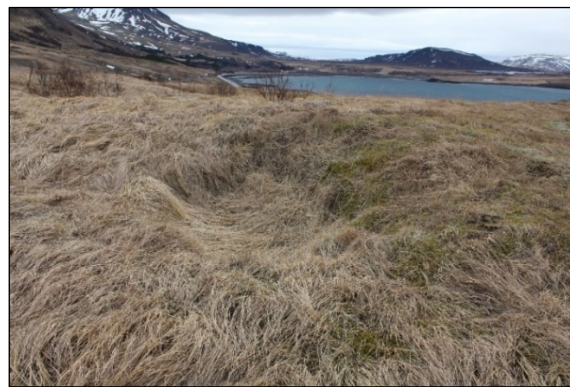
Mí nr.	Safn nr.	Sérheiti	Hlutverk	Tegund	Aldur	Hnit X ISN93	Hnit Y ISN93	Leng m	Breidd m	Ástand	Horfin
1896-122	284-43		Herminjar	Niðurgröftur	1940	366543	414378			Gott	Nei

Mynd 38. Bysustæði (1896-122), horft í suðvestur.

Mynd 39. Bysustæði (1896-122), horft í austur.

**Staðhættir:** Utan í einum klettinum í Leiðhömrum, 40 m norðan við Vesturlandsveg, Þjóðveg 1, og 54 m suðaustur af byssustæði (1896-118), er annað byssustæði.

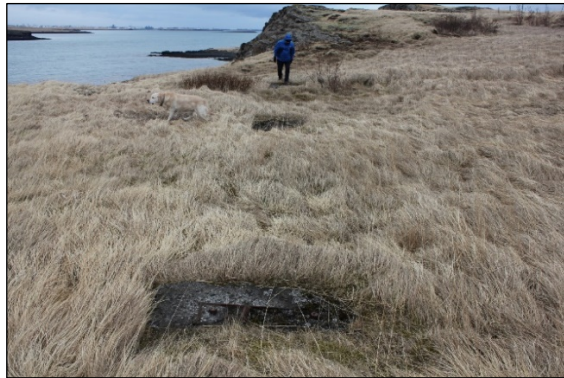
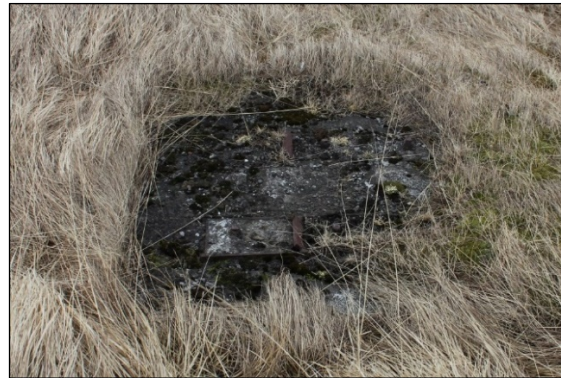
Mí nr.	Safn nr.	Sérheiti	Hlutverk	Tegund	Aldur	Hnit X ISN93	Hnit Y ISN93	Leng m	Breidd m	Ástand	Horfin
1896-124	284-44		Herminjar	Steypa	1940	366613	414382			Gott	Nei

Mynd 40. Steyptir fletir í röð (1896-124), horft í vestur.

Mynd 41. Miðjuflöturinn, horft í vestur.

**Staðhættir:** Fyrir ofan klett í Leiðhömrum um 37 m norðan við Vesturlandsveg og um 80 m austur af byssustæði (1896-122) eru þrír steyptir fletir í röð.

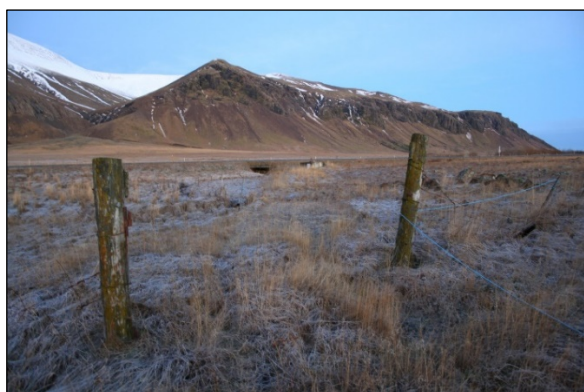
Mí nr.	Safn nr.	Sérheiti	Hlutverk	Tegund	Aldur	Hnit X ISN93	Hnit Y ISN93	Lengd m	Breidd m	Ástand	Horfin
1896-88	287-16		Leið	Vegur	1950-1970	365087	415309	300	4	Gott	Nei

Mynd 44. Vegur (1896-88), horft í austur.

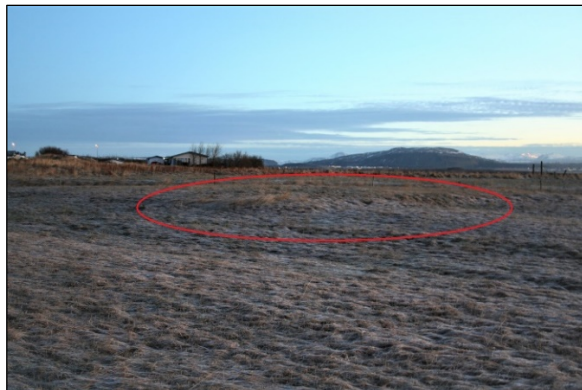
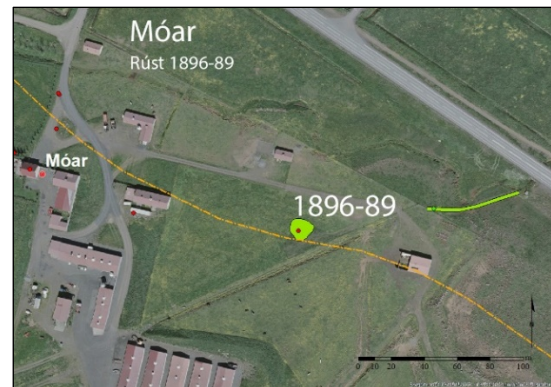
Mí nr.	Safn nr.	Sérheiti	Hlutverk	Tegund	Aldur	Hnit X ISN93	Hnit Y ISN93	Lengd m	Breidd m	Ástand	Horfin
1896-89	287-17		Útihús	Þúst	1850	365005	415296	15	14	Slæmt	Að mestu

Mynd 46. Rústalegur hóll (1896-89) austur af Móum, horft í suðaustur.

Mynd 47. Kortið sýnir staðsetningu rústar (1896-89) austan Móa.

**Staðhættir:** Í túni um 150 m austur af gamla íbúðarhúsinu á Móum.

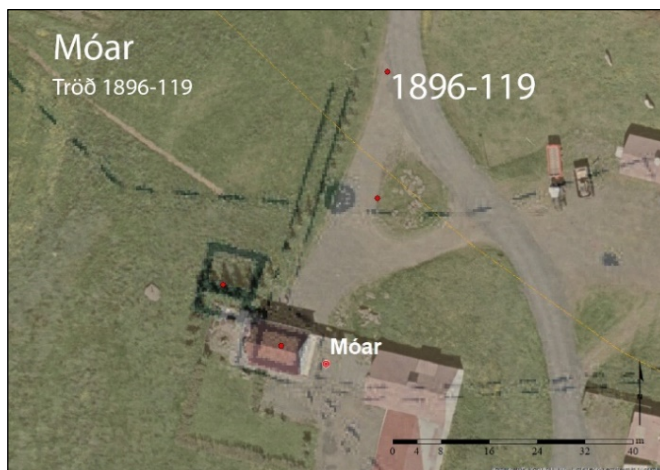
Mí nr.	Safn nr.	Sérheiti	Hlutverk	Tegund	Aldur	Hnit X ISN93	Hnit Y ISN93	Lengd m	Breidd m	Ástand	Horfin
1896-119	287-19		Tröð	Heimild	1900	364860	415379			Ómetið	Já

Mynd 48. Sýnir staðsetningu á tröð (1896-119) þegar túnakort hefur verið strekkt yfir hnitsetta loftmynd.<sup>119</sup>

**Staðhættir:** Norðan við gamla íbúðarhúsið á Móum var tröð sem teiknuð var á túnakort Móa 1916 á svipuðum slóðum og núverandi heimreið er.

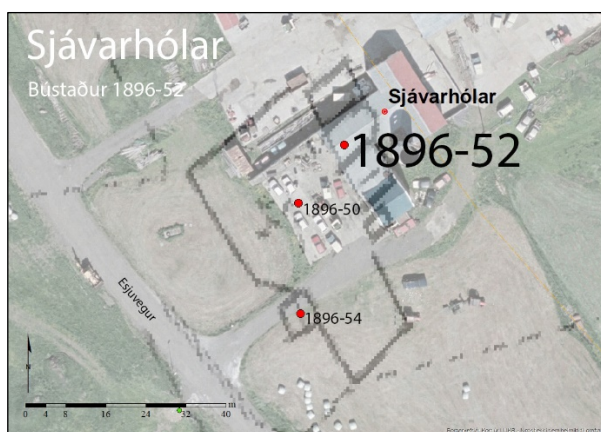
Mí nr.	Safn nr.	Sérheiti	Hlutverk	Tegund	Aldur frá ár	Hnit X ISN93	Hnit Y ISN93	Lengd	Breidd	Ástand	Horfin
1896-52	289-1	Sjávarhólar	Bústaður	Heimild	1850-1923	363639	416938			Ómetið	Já

Mynd 52. Kortið sýnir staðsetningu bæjarins (1896-52) samkvæmt túnakorti 1916 þegar það hefur verið strekkt yfir hnitsetta loftmynd.<sup>142</sup>

**Staðhættir:** Samkvæmt túnakorti sem var gert af Sjávarhólum 1916 mun bústaðurinn hafa staðið norðaustur af kálgarði og mun hafa verið 26 m á breidd. Samanstóð bústaðurinn af þremur húsum og einu hliðarhúsi. Mælast hólfin 7 x 10 m, 6 x 10 m, og 7 x 8 m, en hliðarhúsið mælist 4 x 5 m og er það 2 m suðaustur af hinum eiginlegu bæjarhúsum.

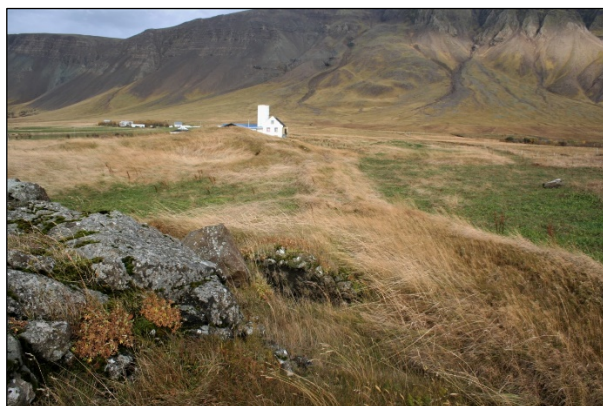
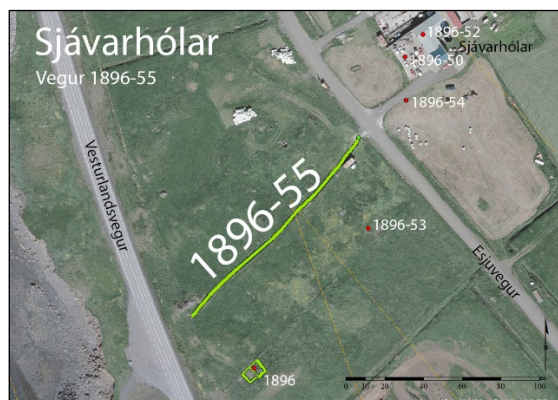
Mí nr.	Safn nr.	Sérheiti	Hlutverk	Tegund	Aldur	Hnit X ISN93	Hnit Y ISN93	Lengd m	Breidd m	Ástand	Horfin
1896-55	289-12		Leið	Vegur	1900	363606	416885	127	5	Gott	Nei

Mynd 55. Vegur (1896-55) frá bænum að sjó, horft í norðaustur.

Mynd 56. Vegur (1896-55) teiknaður eftir uppmælingu.

**Staðhættir:** Vegur sem liggur í norðaustur, suðvestur frá Esjuvegi við afleggjarann að Sjávarhólum, niður að núverandi þjóðvegi. Hefur legið frá hlaðinu á Sjávarhólum og alveg niður að sjó. Er ennþá notaður neðan núverandi vegar við útskot þar sem eru upplýsingaskilti. Vegurinn er ekki merktur inn á túnakortið, en líklega er þetta leið í vör bóndans.

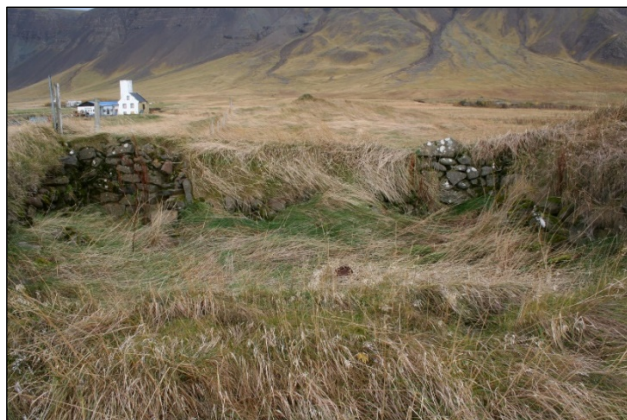
Mí nr.	Safn nr.	Sérheiti	Hlutverk	Tegund	Aldur	Hnit X ISN93	Hnit Y ISN93	Lengd m	Breidd m	Ástand	Horfin
1896-56	289-2		Útihús	Tóft	1900	363552	416766	11	7	Sæmilegt	Að hluta

Mynd 57. Útihús (1896-56), horft í norðaustur.

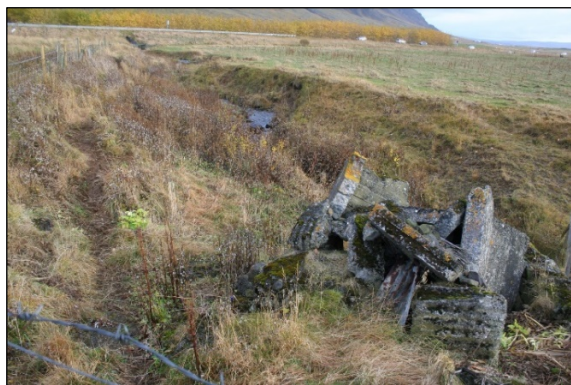
Mí nr.	Safn nr.	Sérheiti	Hlutverk	Tegund	Aldur	Hnit X ISN93	Hnit Y ISN93	Lengd	Breidd	Ástand	Horfin
1896-120	291-10		Rafstöð	Rúst	1930-1952	363043	417913			Slæmt	Nei

Mynd 60. Leifar rafstöðvar (1896-120), horft í austur.

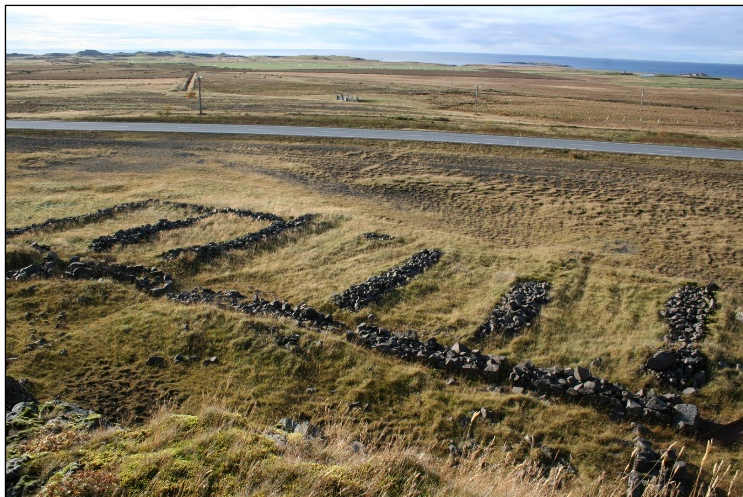
Mí nr.	Safn nr.	Sérheiti	Hlutverk	Tegund	Aldur	Hnit X ISN93	Hnit Y ISN93	Lengd m	Breidd m	Ástand	Horfin
1896-57	304-29	Arnarhamarsrétt	Rétt	Hleðsla	1898	362799	420353	37	27,5	Sæmilegt	Nei

Mynd 64. Arnarhamarsrétt (1896-57), horft í suðvestur.

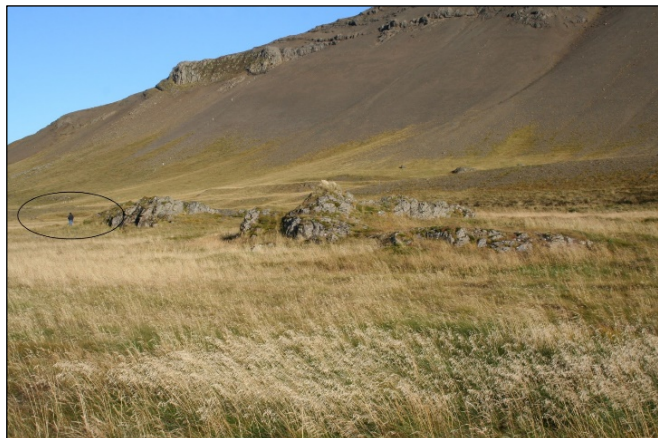
Mí nr.	Safn nr.	Sérheiti	Hlutverk	Tegund	Aldur	Hnit X ISN93	Hnit Y ISN93	Lengd m	Breidd m	Ástand	Horfin
1896-58	304-46		Stekkur	Rúst	1850-1920	362842	420830	12	5	Slæmt	Nei

Mynd 66. Rúst (1896-58) undir kletti, horft í norðaustur.

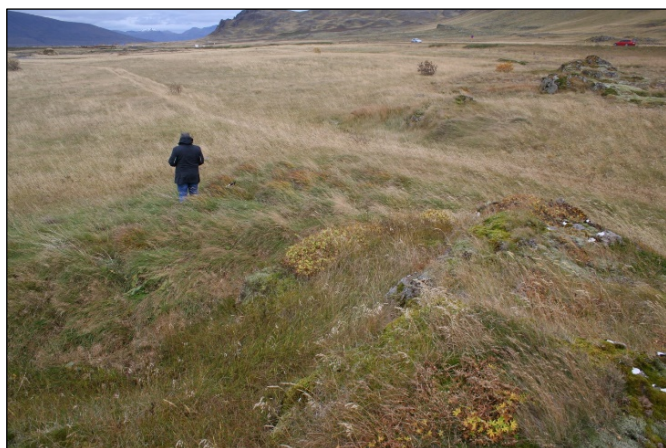
Mí nr.	Safn nr.	Sérheiti	Hlutverk	Tegund	Aldur	Hnit X ISN93	Hnit Y ISN93	Lengd m	Breidd m	Ástand	Horfin
1896-59	304-45		Stekkur	Rúst	1850-1920	362620	420630	20	10	Sæmilegt	Nei

Mynd 68. Rústasvæði (1896-59) við klett, horft í norðaustur.

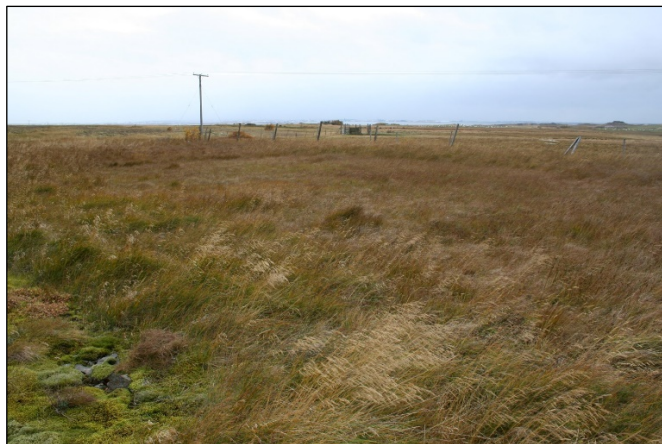
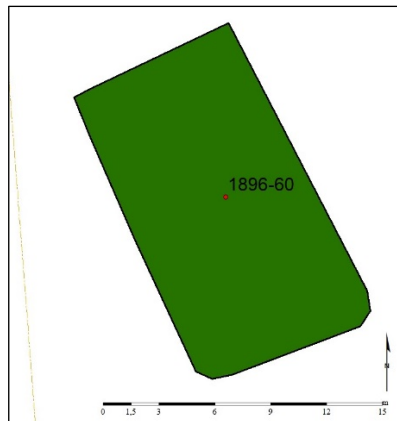
Mí nr.	Safn nr.	Sérheiti	Hlutverk	Tegund	Aldur	Hnit X ISN93	Hnit Y ISN93	Lengd m	Breidd m	Ástand	Horfin
1896-60	304-43		Mógröf	Niðurgroftur	1900-1950	362645	420399	17,4	9,8	Gott	Nei

Mynd 70. Mógröf (1896-60), horft í suður.

Mynd 71. Teikningin sýnir ummál mógrafar (1896-60).

**Staðhættir:** Mógröf um 140 m norðvestur af Arnarhamarsrétt og um 70 m vestur af Vesturlandsvegi. Um 25 m vestan við horn á girðingu á beitahólfi í landi Arnarholts.

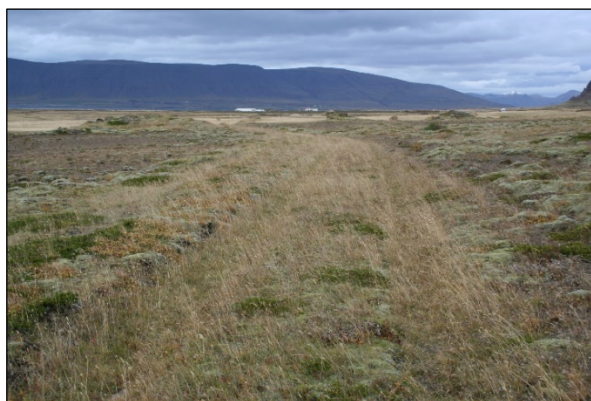
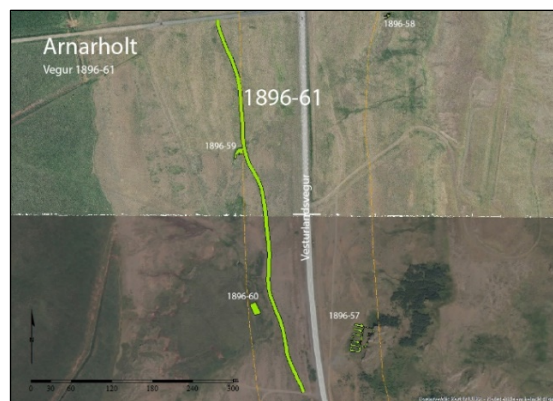
Mí nr.	Safn nr.	Sérheiti	Hlutverk	Tegund	Aldur	Hnit X ISN93	Hnit Y ISN93	Lengd m	Breidd m	Ástand	Horfin
1896-61	304-44	Gamli póstvegurinn	Leið	Vegur	1890	362716	420273	575	2	Gott	Nei

Mynd 72. Vegur (1896-61), horft í norður.

Mynd 73. Vegur (1896-61) teiknað eftir uppmælingu.

**Staðhættir:** Leið fyrir neðan og með Vesturlandsvegi, greinileg frá Arnarhamarsrétt að Bakka afleggjara til norðurs. Er sami vegur og er á Herforingjaráðskorti 1909, gamla póstleiðin.

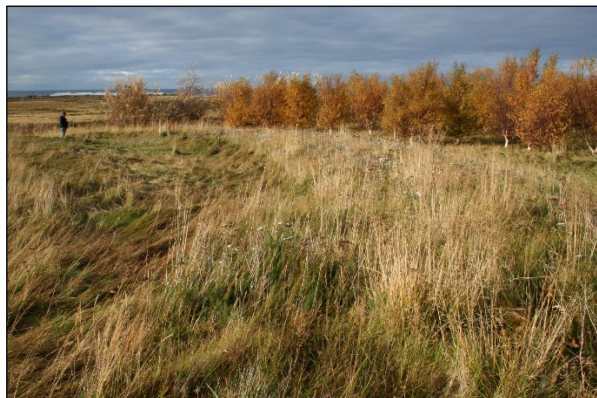
### Ártún 1896-63 (308-58)

Mynd 77. Vegur (1896-63), hugsanlega heimkeyrsla að Ártúni frá gamla Vesturlandsvegi, horft í vestur.

**Staðhættir:** Vegur, afleggjari, sem liggur í sveig u.þ.b. 40 m frá eldri Vesturlandsvegi í átt að núverandi Vesturlandsvegi rétt norðan við gömlu brúna, um 60 m vestur af Ártúni.

**Lýsing:** Grasi gróinn og mosavaxinn malarvegur. Upphækkun 50-60 cm aðallega að norðanverðu en líka svona 50 cm að sunnanverðu. Breidd 5 m. Hugsanlega heimkeyrsla að bænum frá gamla veginum en endar við girðingu við núverandi Vesturlandsveg og gæti hluti hafa farið undir núverandi vegstæði.

**Hættumat:** Mikil hætta. Vegurinn er innan áhrifasvæðis framkvæmdarinnar.

**Hættuorsök:** Vegagerð.

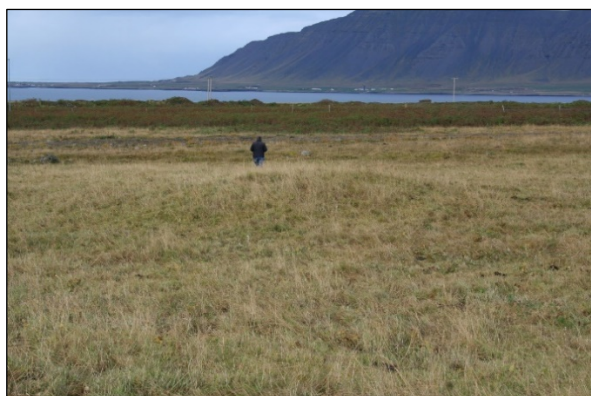
### Ártún 1896-64 (308-57)

Mynd 79. Rústalegur hóll (1896-64), áður útihús í Neðratúni.

**Staðhættir:** Fyrir neðan Vesturlandsveg í Neðratúni um 50 m norðvestur af gömlu brúnni yfir Ártúnsá.

**Lýsing:** Rústalegur hóll sem virðist vera tóft með einu hólfi sem opnast í norðvestur. Sennilega leifar af útihúsi eða fjárborg því einn af síðustu íbúnum í Ártúni taldi að í túninu hefði verið skýli fyrir skepnur.

**Hættumat:** Mikil hættu.

**Hættuorsök:** Vegagerð.

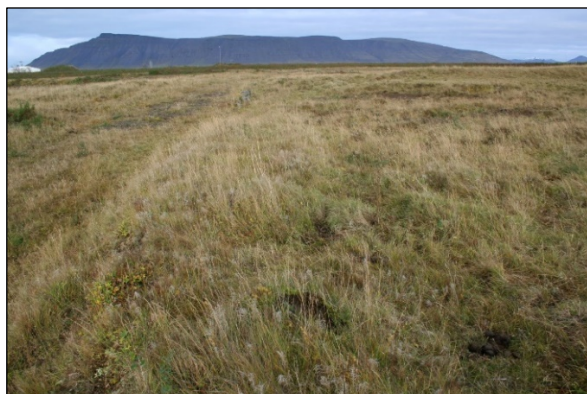
### Ártún 1896-65 (308-59)

Mynd 81. Túngarður (1896-65) um Neðratún, horft í norður frá horni við Ártúnsá.

**Staðhættir:** Fyrir neðan Vesturlandsveg er túngarður sem liggur með Neðratúni. Um 35 m fyrir neðan gömlu brúnna yfir Ártúnsá er syðri endi garðsins sem liggur í sveig með túninu og endar um 15 m fyrir neðan gamla Vesturlandsveginn. Vestan og norðan við hann lá gamli póstvegurinn (1896-90) sem hefur sennilega verið á sama stað og herinn lagði síðar vegarslóða (1896-66). Garðurinn er teiknaður inn á túnakort 1916.

**Lýsing:** Garðurinn er mosa og grasivaxinn um 190 m á lengd og 2 m á breidd. Syðst við ána er hann torfhlaðinn en að öðru leyti er hann grjóthlaðinn og mjög slitróttur. Trúlega hefur verið tekið grjót úr túngarðinum og notað sem púkk eða kantur í veginn (1896-66). Hæð túngarðsins er frá 40-50 cm niður í ekki neitt og breiddin 1,50 m í mesta lagi.

**Hættumat:** Mikil hættu. Túngarðurinn er innan áhrifsvæðis framkvæmdarinnar.

**Hættuorsök:** Vegagerð.

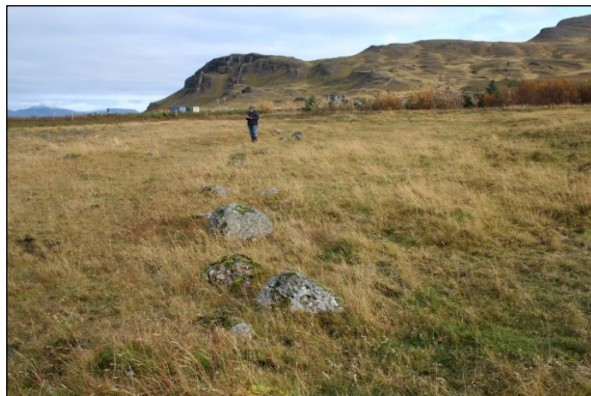
### Ártún 1896-66 (308-44)

**Staðhættir:** Vegurinn liggur fyrir vestan og norðvestan heimatúnið, Neðratún, fyrir neðan Vesturlandsveg. Vegurinn liggur frá vaðinu (1896-121) fyrir neðan brú á Ártúnsá í sveig upp að gamla Vesturlandsveginum (1896-94). Veginn gerði herinn fyrir neðan gamla þjóðvegin til að þurfa ekki að fara yfir brúna sem var mjó og handriðalaus (1896-103), en að sögn Krístrúnar sem bjó í Ártúni, misstu þeir oft farartæki þar niður vegna þess hve brúin var mjó. Vegurinn virðist hafa verið lagður þar sem gamli póstvegurinn (1896-90) var áður samkvæmt túnakorti 1916 (Kjósarvegurinn).

**Lýsing:** Breidd vegarins er 4,5-5 m og borið hefur verið í hann og grjóthlaðningar eru beggja vegna 30-50 cm.

**Hættumat:** Mikil hættu. Er innan áhrifsvæðis framkvæmdarinnar.

**Hættuorsök:** Vegagerð.

Mynd 83. Vegarslóði (1896-66) sem liggur með Neðratúni, horft í norður.

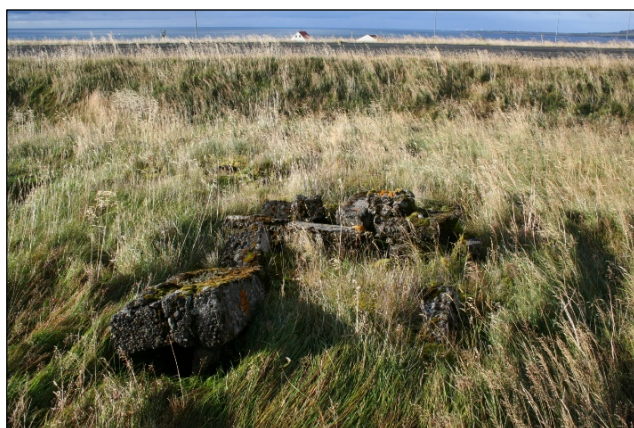
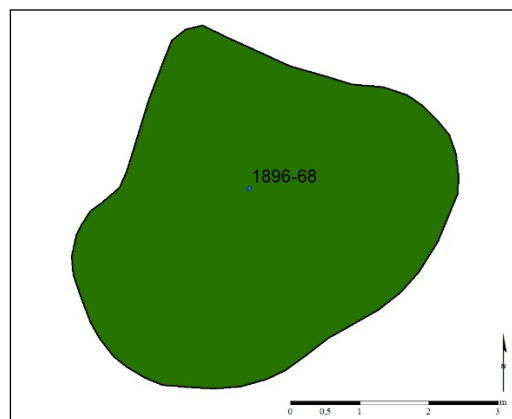
### Ártún 1896- 68 (308-64)

Mynd 85. Leifar eftir herinn (1896-68) ofan við gamla Vesturlandsveginn.

Mynd 86. Teikning af ummáli leifa (1896-68) eftir herinn eftir uppmælingu.

**Staðhættir:** Um 10-15 m ofan við gamla Vesturlandsveginn þar sem hann sveigir upp að Tíðarskarði og um 173 m norður af afleggjara við Dalsmynni eru leifar eftir herinn.

**Lýsing:** Steypubrot sem eru 30-70 cm til 1 m hrönglað upp í hrúgu á hringlaga 5 x 6 m svæði, ekki sést hvað þetta hefur verið. Mosa og grasi vaxið.

**Hættumat:** Mikil hætta. Leifarnar eru innan áhrifasvæðis framkvæmdarinnar.

**Hættuorsök:** Vegagerð.

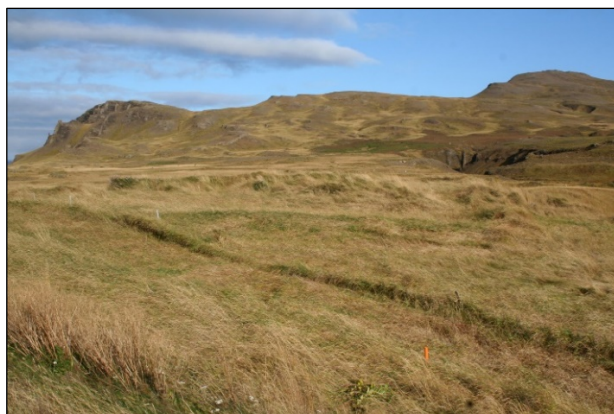
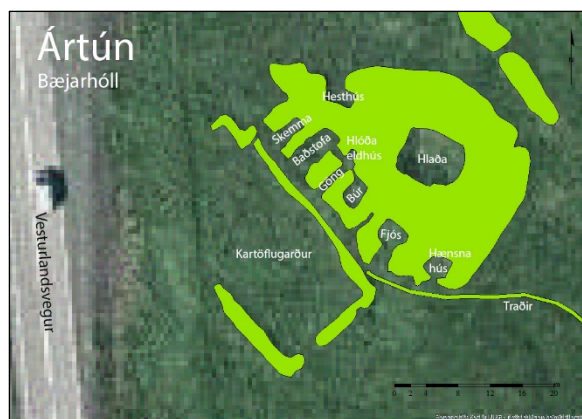
### Ártún 1896- 69 (308-1)

**Staðhættir:** Á bökkum Ártúnsár norðanmegin, austan og þétt við Vesturlandsveginn er bæjahóll Ártúns með tóftum síðasta torfbæjarins. Einstök minjaheild.

**Lýsing:** Á bæjarhólnum standa tóftir síðustu bæjarhúsanna úr torfi og grjóti. Veggir með greinilegum hleðslum allt að 1.80 m á hæð innst við bæjarhólinn. Krístrún Ósk Kalmansdóttir, ein af síðustu íbúum í Ártúni, greindi frá því hvaða hlutverk húsin höfðu síðast. Bæjarhúsaröðin liggur í norðvestur-

suðaustur og snýr mót suðvestri. Nyrst á hlaðinu er skemma (308-3), sunnan við baðstofa (308-4), þá bæjargöng (308-5) og hlóðaeldhús (308-6) innaf þeim, sunnan við göngin var búr (308-7) sem var innangengt frá þeim, þá fjós (308-8) og síðan hænsnahús (308-9). Bakatil er tvær tóftir, niðurgrafin hlaða (308-10) sunnan megin og hesthús (308-11) norðan megin. Fyrir framan er kálgarður (308-12) og við norðurenda hans lítil tóft (308-13).

**Hættumat:** Mikil hætta. Bæjarhóllinn er allur inn á áhrifasvæði framkvæmdarinnar.

**Hættuorsök:** Vegagerð.

Mynd 87. Tóftir Ártúns á bæjarhólnum, horft í norðaustur.

Mynd 88. Teikning af bæjarhól Ártúns (1896-69) eftir uppmælingu.

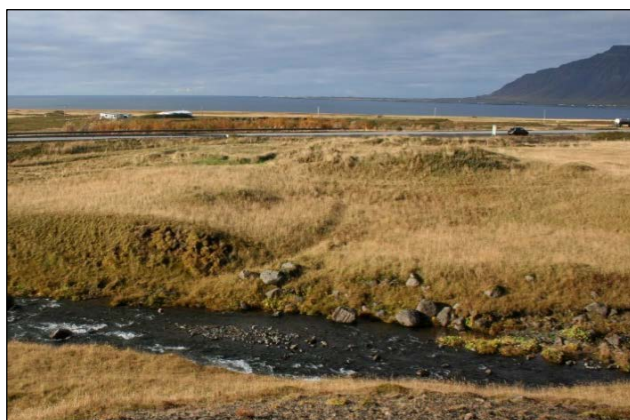
### Ártún 1896-70 (308-29)

Mynd 89. Bæjarhóll Ártúns, traðir (1896-70) liggja frá Ártúnsá upp að bæjarhlaðinu.

**Staðhættir:** Tröð sem liggur frá hlaðinu í Ártúni í sveig niður að Ártúnsá. Krístrún Ósk Kalmansdóttir sagði að í hennar tíð hefði tröðin suðaustanmegin eingöngu verið notað til að sækja vatn í ána en aðkoma að bænum hefði verið um tröðina norðan við bæinn. Traðirnar eru á túnakorti frá árinu 1916.

**Lýsing:** Tröðin er grasvaxinn um 40 m á lengd og er greinilegri nær ánni.

**Hættumat:** Mikil hætta. Er innan áhrifasvæðis framkvæmdarinnar.

**Hættuorsök:** Vegagerð.

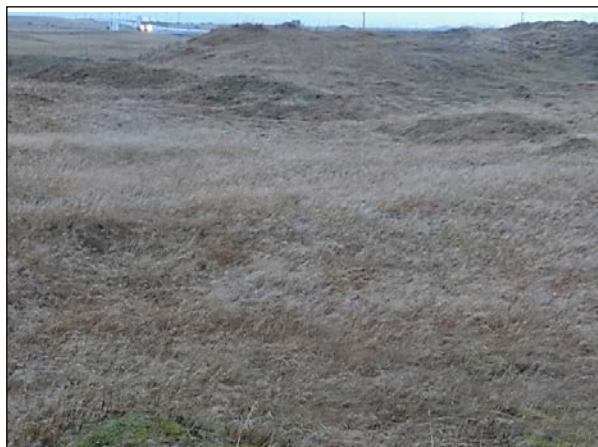
### Ártún 1896-71 (308-14)

Mynd 91. Garður (1896-71) norðaustan í bæjarhól Ártúns, horft í suður.

**Staðhættir:** Fast ofan við bæjarhólinn í Ártúni norðaustan við er garðlag sem liggur í norðvestur-suðaustur. Hugsanlega sami garður og sést á túnakorti.

**Lýsing:** Garðlagið er grasivaxið og engar hleðslur sjáanlegar, það er 3 m á breidd og 16 m á lengd. Rofnar á tveimur stöðum.

**Hættumat:** Mikil hætta. Er innan áhrifasvæðis framkvæmdarinnar.

**Hættuorsök:** Vegagerð.

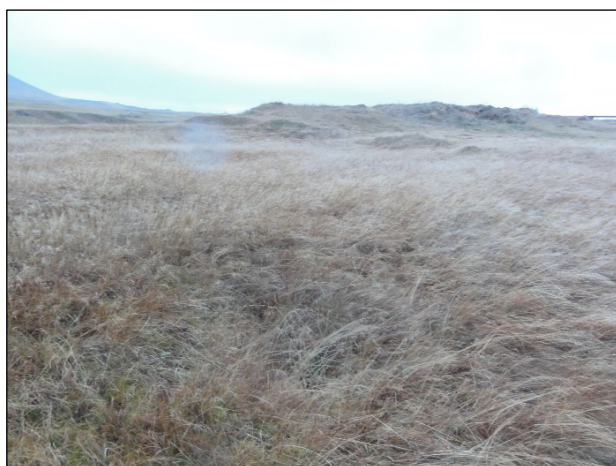
### Ártún 1896-72 (308-56)

Mynd 93. Hola (1896-73) á milli bæjarhóls og fjárhúss, horft í suðvestur.

**Staðhættir:** Hola um 40 m norðaustur af bæjarhólnum (1896-69) og um 20 m suðvestur af fjárhúsi (1896-74).

**Lýsing:** Holan er grasi vaxin, ógreinileg allt að metri á dýpt.

**Hættumat:** Mikil hætta. Er innan áhrifasvæðis framkvæmdarinnar. **Hættuorsök:** Vegagerð.

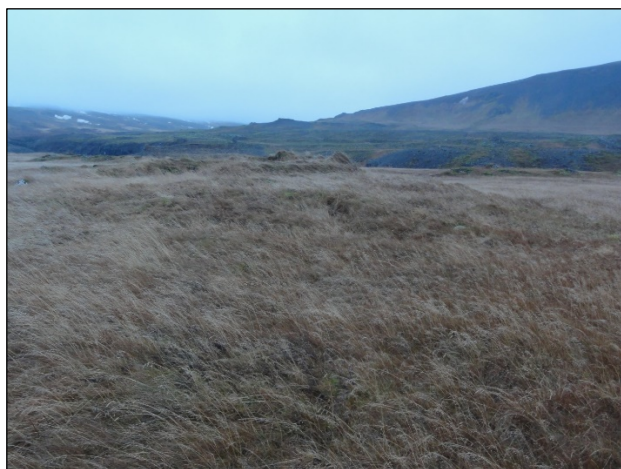
### Ártún 1896-73 (308-55)

Mynd 95. Rúst (1896-73) vestan við fjárhús (1896-74)

**Staðhættir:** Um 5 m vestur af fjárhúsi (1896-74) er ógreinileg jarðlæg tóft.

**Lýsing:** Grasivaxin jarðlæg tóft sem liggur í norður, suður. Með tveimur hólfum sem opnast í vestur.

**Hættumat:** Mikil hætta. Er innan áhrifasvæðis framkvæmdarinnar.

**Hættuorsök:** Vegagerð.

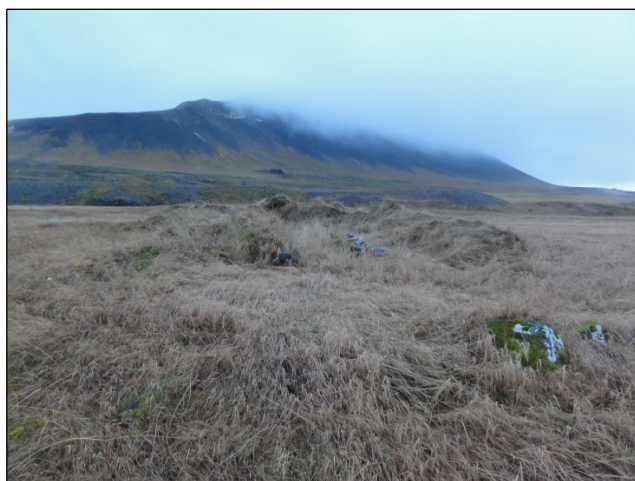
### Ártún 1896-74 (308-15)

Mynd 97. Fjárhústóft (1896-74), horft í suðaustur.

**Staðhættir:** Fjárhústóftin stendur upp á lítilli hæð um 65 m norðaustur frá bæjarhól Ártúns. Fjárhúsið er merkt inn á túnakort frá 1916. Krístrún Ósk Kalmansdóttir sagði húsið hafa rúmað fimmtíu kindur en man ekki eftir heygardi við fjárhúsið og sagði að allt hey hefði verið borið frá hlöðunni á bæjarhólnum.

**Lýsing:** Tóftin er ofarlega í túninu og snýr í norðvestur- suðaustur. Tóftin er opin í norðvestur og eftir miðju hennar er greinileg grjóthleðsla. Austan megin upp við og samsíða fjárhúsinu er veggur 1 m á breidd og 90 cm á hæð, gæti verið leifar af heygarði. Í framhaldi af gafli fjárhússins sunnanmegin er gafli 90 cm á hæð og lækkar niður í 40 cm. Innanmál er 3 x 8 m og utanmál tóftanna er 12 x 7 m. Tóftin er heilleg, grjóthlaðin og grasivaxin.

**Hættumat:** Mikil hætta. Er innan áhrifasvæðis framkvæmdarinnar.

**Hættuorsök:** Vegagerð.

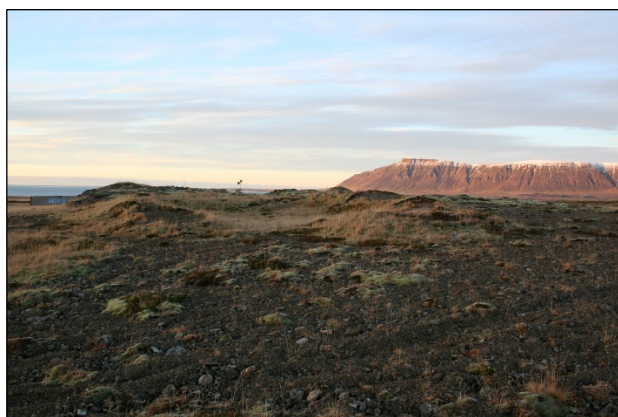
### Ártún 1896-78 (308-24)

Mynd 99. Bysustæði (1896-78), horft í norðvestur.

**Staðhættir:** Norður af bæjarhól Ártúns, um 170 m frá, er niðurgrafið hringlaga svæði. Krístrún Ósk Kalmansdóttir sagði að þarna hefði herinn verið með stöð fyrir loftvarnarbyssur.

**Lýsing:** Svæðið er við klöpp að vestanverðu, að mestu grasivaxið. Niðurgröfturinn er mestur um 1,40 m sem hefur verið rutt upp í kring.

**Hættumat:** Mikil hætta.

**Hættuorsök:** Vegagerð.

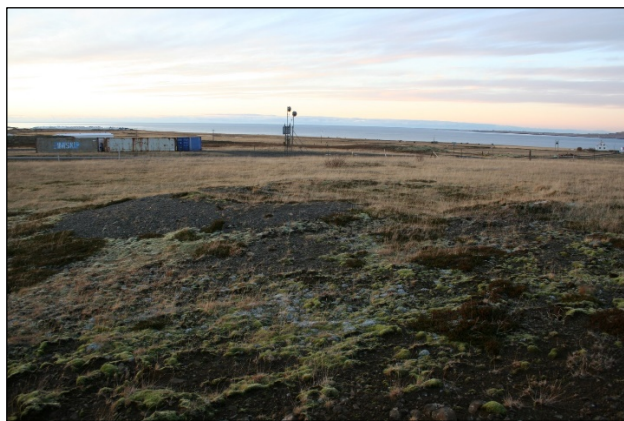
### Ártún 1896-83 (308-61)

**Staðhættir:** Á nokkuð grónum mel um 200 m norður af bæjarstæði Ártúns og 50 m austur af miðlínu núverandi Vesturlandsvegur.

**Lýsing:** Hringlaga svæðið sem rutt hefur verið upp til hliðanna er um 5 x 5 m hefur sennilega verið stæði fyrir loftvarnarbyssu.

**Hættumat:** Mikil hætta. Er innan áhrifasvæðis framkvæmdarinnar.

**Hættuorsök:** Vegagerð.

Mynd 101. Byssustæði (1896-83), horft í vestur.

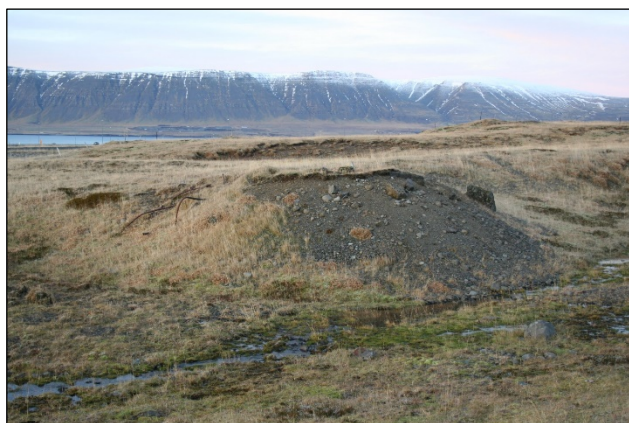
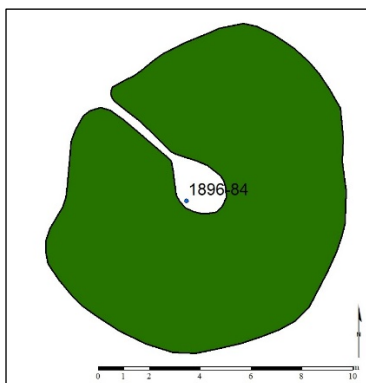
### Ártún 1896-84 (308-22)

Mynd 103. Ummerki eftir herinn (1896-84), horft í norður.

Mynd 104. Teikning af ummerkjum eftir herinn (1896-84) eftir uppmælingu.

**Staðhættir:** Norður af bæjarhól Ártúns um 370 m frá honum og um 140 m frá brú (1896-85) yfir lækinn á gamla Vesturlandsvegnum.

**Lýsing:** Malarhóll sem rutt hefur verið upp við gamlan lækjarfarveg. Efst á hólnum eru leifar af steinsteyptum fleti og á honum er áletrunin 14.1. Röraflækja úr járni liggur utan í hólnum. Hann er að öllum líkindum leifar eftir einhverskonar mannvirki hersins.

**Hættumat:** Mikil hætta. Við áhrifasvæði framkvæmdarinnar.

**Hættuorsök:** Vegagerð.

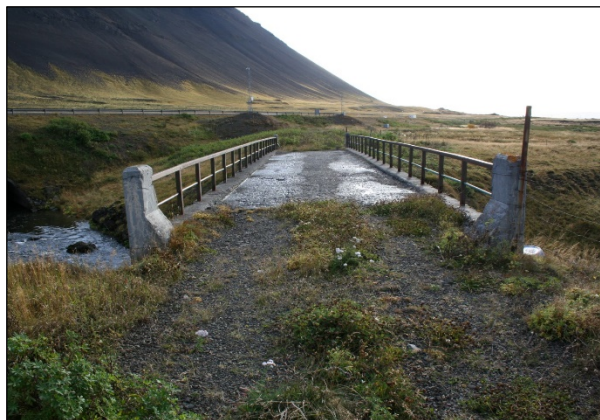
### Ártún 1896-93 (308-52)

Mynd 107. Brú (1896-93) yfir Ártúnsá frá 1946, horft í suðaustur.

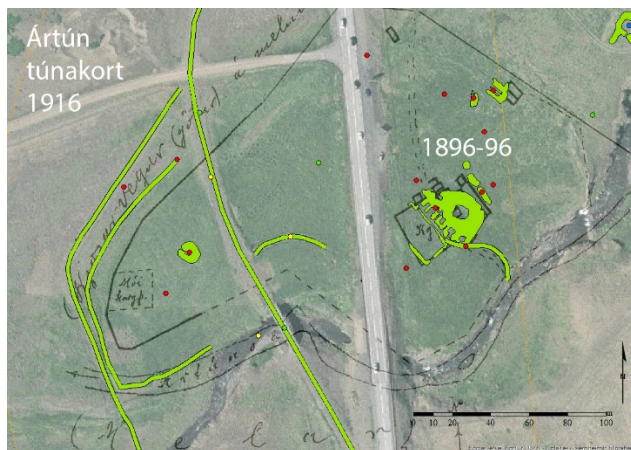
### Ártún 1896-96 (308-38)

Mynd 111. Traðir (1896-95) norðan við Ártún eru teiknaðar inná túnakort 1916.

**Staðhættir:** Á túnakorti eru traðirnar teiknaðar um 80 m í norður í heimatúninu framhá litla hesthúsinu (1896-97). Samkvæmt túnakortinu hafa þær legið fast við og samhliða núverandi Vesturlandsvegi og sennilega horfið við þær framkvæmdir. Krístrún Ósk Kalmansdóttir, sem bjó í Ártúni, sagði að þarna hefði verið aðkoma að bænum en ekki um traðirnar sem eru austan megin. Krístrún sagði frá Traðarhól sem var við traðirnar en hann var notaður af þeim sem áttu erfitt með að komast á bak. Traðirnar lögðust af þegar nýr vegur var lagður og myndaðist þá nýr slóði. Sennilega vegur (1896-63).

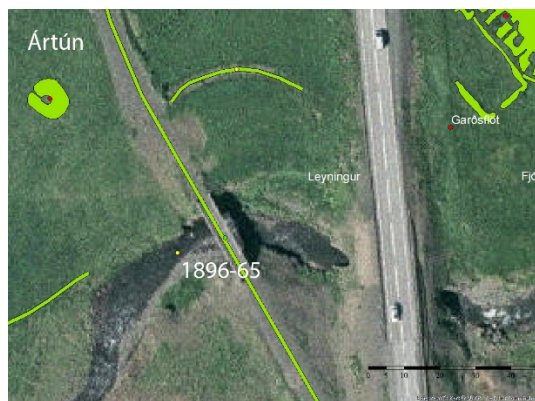
### Ártún 1896-103 (308-65)

Mynd 117. Brýr á Ártúnsá árið 1948. Sú handriðalausa frá 1927 (1896-65) og hin frá 1946 (1896-52).<sup>194</sup>

Mynd 118. Brú yfir Ártúnsá (1896-65). Brúin var fyrir neðan brúnna frá 1946 (1896-52).

**Staðhættir:** Brú yfir Ártúnsá. Var steipt án handriða 1927. Hefur sennilega verið rifin þegar ný brú var smíðuð 1946 (1896-52). Brúin sést á ljósmynd sem Geir Gunnar Geirsson Zoëga tók 1948. (Sarpur GZ2-27-d23)

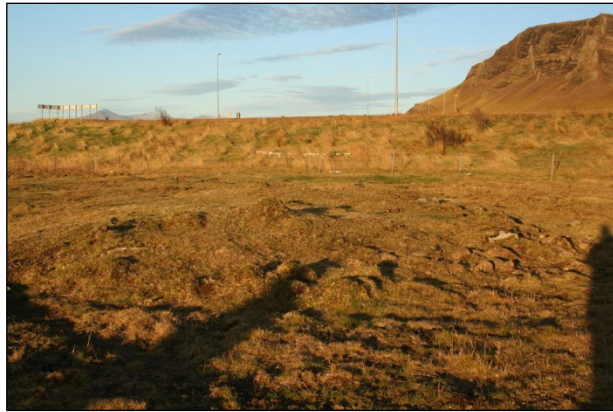
##### Saurbær 1896-3 (309-63)

Mynd 120. Leifar af bragga (1896-3), horft í norðaustur.

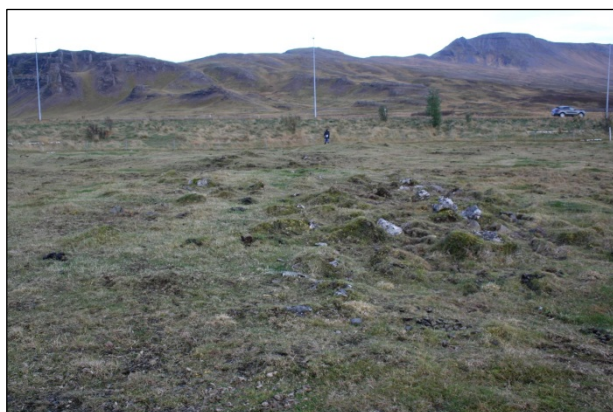
##### Saurbær 1896-4 (309-64)

Mynd 122. Leifar af bragga (1896-4), horft í austur. Fjær sér í leifar eftir bragga (1896-5).

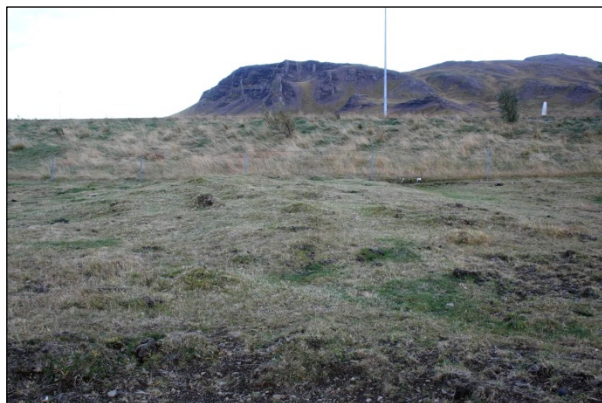
### Saurbær 1896-5 (309-65)

Mynd 124. Leifar af bragga (1896-5), horft í norðaustur.

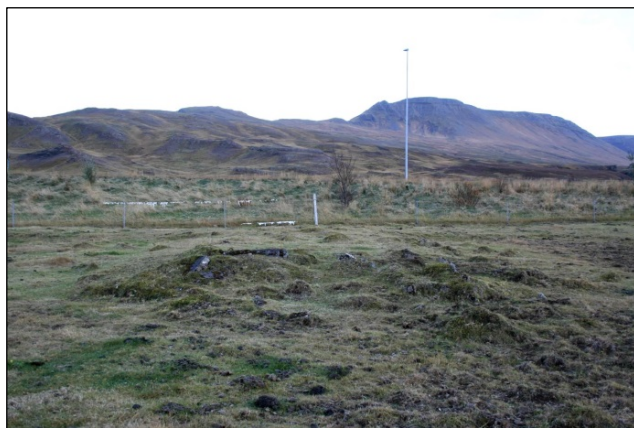
Mynd 126. Leifar af bragga (1896-6), horft í austur.

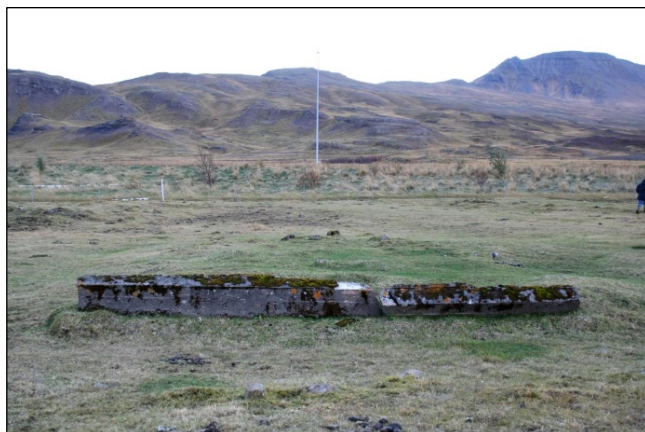
### Saurbær 1896-7 (309-67)

Mynd 128. Leifar af bragga (1896-7), horft í austur.

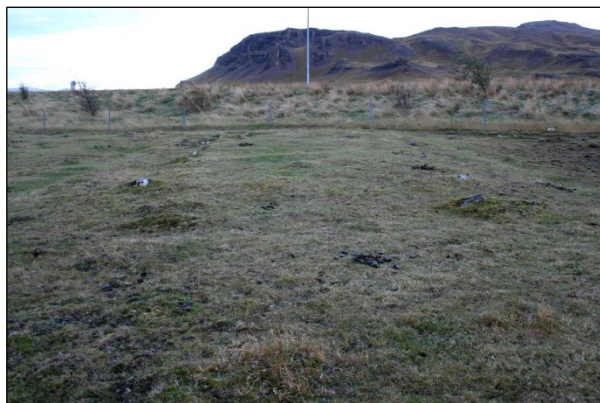
Mynd 130. Leifar af bragga (1896-8), horft í norðaustur.

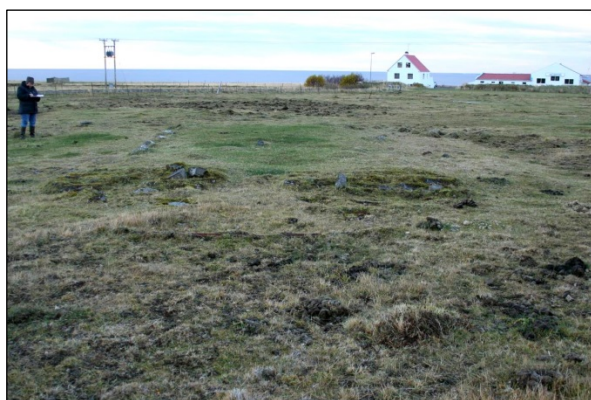
### Saurbær 1896-9 (309-69)

Mynd 132. Leifar af bragga (1896-9), horft í vestur.

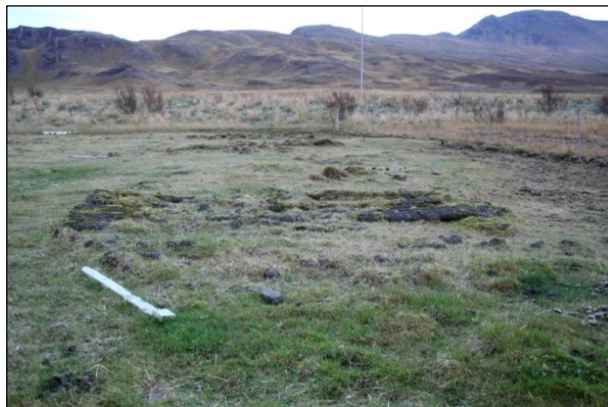
### Saurbær 1896-10 (309-70)

Mynd 134. Leifar af bragga (1896-10), horft í austur.

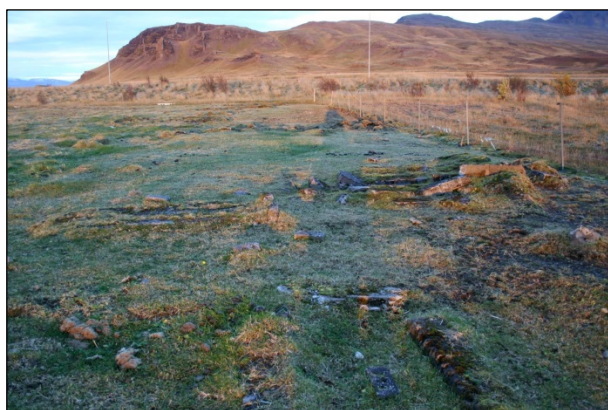
### Saurbær 1896-11 (309-71)

Mynd 136. Leifar af bragga (1896-11), horft í norðaustur.

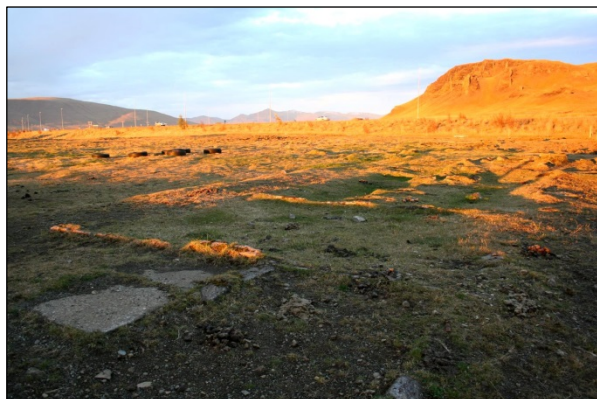
### Saurbær 1896-12 (309-72)

Mynd 138. Leifar af bragga (1896-12), horft í norður.

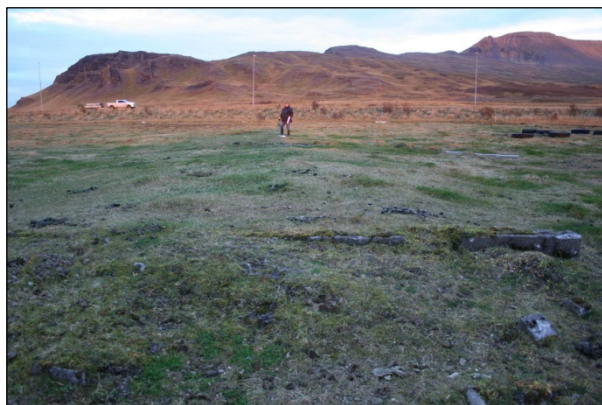
Mynd 140. Leifar af bragga (1896-13), horft í norðaustur.

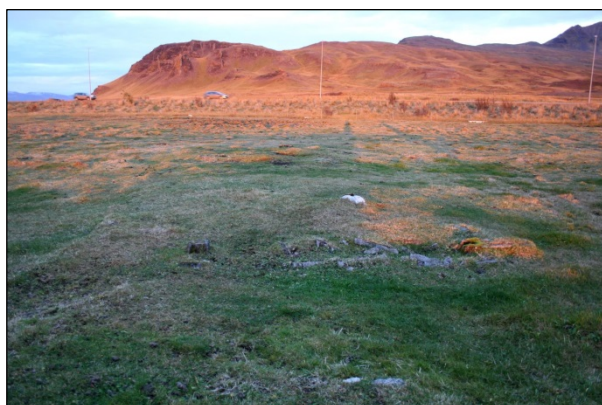
### Saurbær 1896-14 (309-74)

Mynd 142. Leifar af bragga (1896-14), horft í norðaustur.

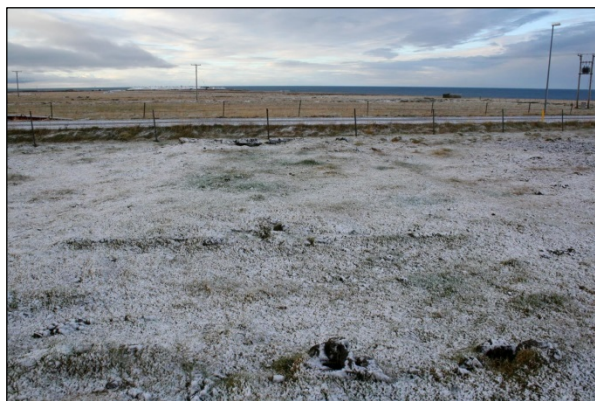
Mynd 144. Leifar af bragga (1896-15), horft í vestur.

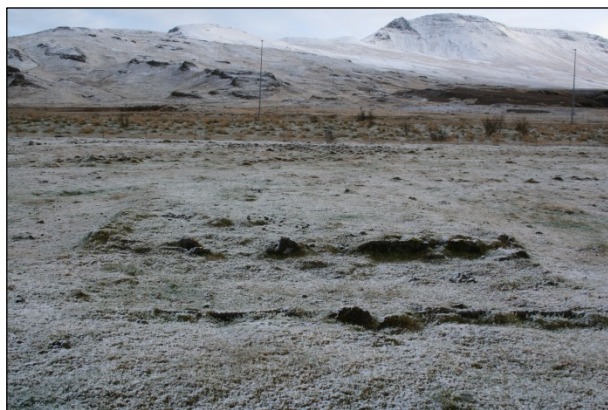
#### Saurbær 1896-16 (309-76)

Mynd 146. Leifar af bragga (1896-16), horft í austur.

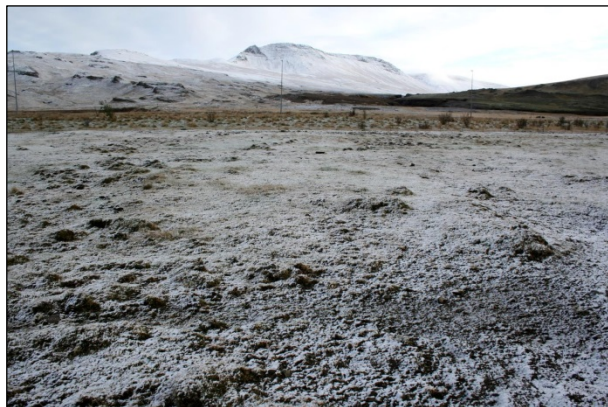
### Saurbær 1896-17 (309-77)

Mynd 148. Leifar af bragga (1896-17), horft í austur.

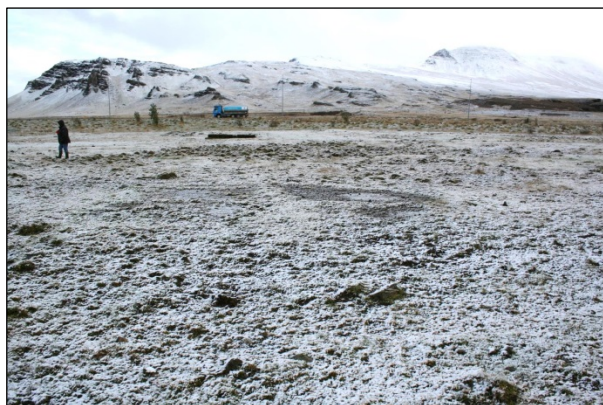
### Saurbær 1896-18 (309-78)

Mynd 150. Leifar af bragga (1896-18), horft í austur.

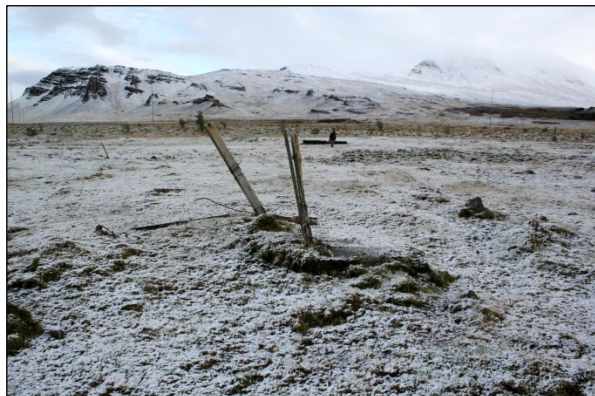
### Saurbær 1896-19 (309-79)

Mynd 152. Leifar af bragga (1896-19), horft í austur.
