### Vesturlandsvegur

Að lokinni auglýsingu er lögð fram að nýju tillaga umhverfis- og skipulagssviðs og Vegagerðarinnar um nýtt deiliskipulag fyrir Vesturlandsveg. Afmörkun fyrirhugaðs deiliskipulags er frá sveitarfélagsmörkum við Mosfellsbæ að afleggjaranum inn í Hvalfjörð. Um er að ræða ca. 14 km kafla og helgunarsvæði hans. Markmið framkvæmda og skipulagsins er að vegurinn verði endurbættur til að auka umferðaröryggi og greiða fyrir umferð. Stefnt er að 2+1 vegi á stærstum hluta deiliskipulagsins og fækkun tenginga við þjóðveginn með gerð hliðarvega. Með skipulaginu þá næst jafnframt yfirlit yfir tengingar fyrir hliðarvegi, stíga og reiðleiðir auk fleiri umferðaröryggismála sem þarf að útfæra í skipulagi, skv. uppdr. Eflu og Landslags dags. 6. mars 2018 br. 31. maí 2018. Einnig er lögð fram greinargerð, skilmálar og umhverfisskýrsla dags. 16. mars 2018 br. 31. maí 2018, fornleifaskráning Borgarsögusafns Reykjavíkur dags. 1. mars 2018. Tillagan var auglýst frá 28. mars 2018 til og með 9. maí 2018. Eftirtaldir aðilar sendu athugasemdir/ábendingar: bókun hverfisráð Kjalarness frá 30. apríl 2018, Sigríður Pétursdóttir form. f.h. hverfisráðs Kjalarness dags. 6. maí 2018, Ásthildur S

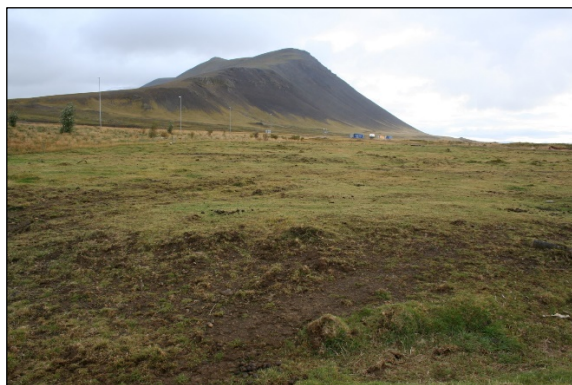
Mynd 154. Leifar bragga (1896-20), horft í suður.

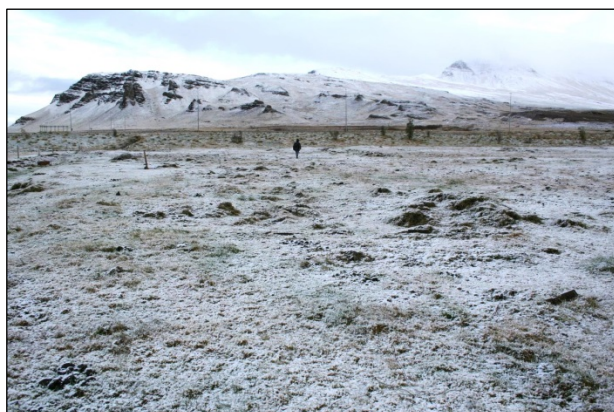
### Saurbær 1896-21 (309-81)

Mynd 156. Leifar af bragga (1896-21), horft í austur.

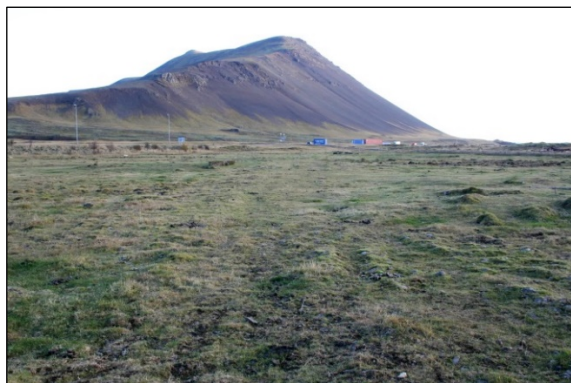
Mynd 158. Vegur (1896-22) á milli bragga í Camp Saurbæ.

**Lýsing:** Vegurinn eru um 2.5 m á breidd og um 160 m á lengd og liggur þvert yfir svæðið frá norðvestri til suðausturs. Greina má steinaraðir í köntum.

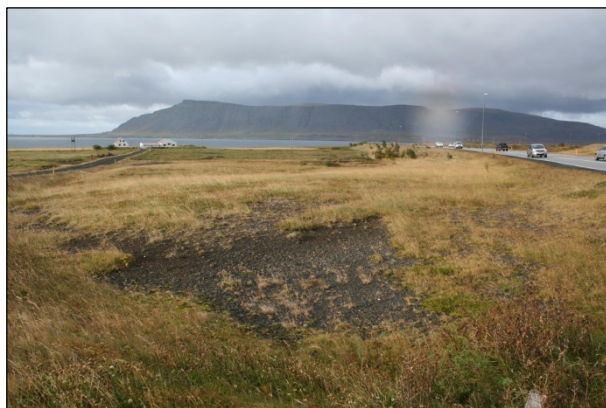
Mynd 160. Ummerki eftir herinn (1896-67), horft í norðvestur.

**Staðhættir:** Fyrir utan beitarhólf suðaustan við Dalsmynni þar sem eru leifar af braggagrunnum frá „Camp Saurbær“ um 290 m frá íbúðarhúsinu er óljós minjastaður. Um 70 m suðaustur frá braggagrunnum (309-71 og 309-72) eru ummerki eftir veru hersins.

**Lýsing:** Mikið af steypubrotum sem gætu hafa verið undirstöður. Mældum utan með þar sem minjar gætu hafa verið. Óljós hæð, mosa og grasi gróin að mestu leyti.

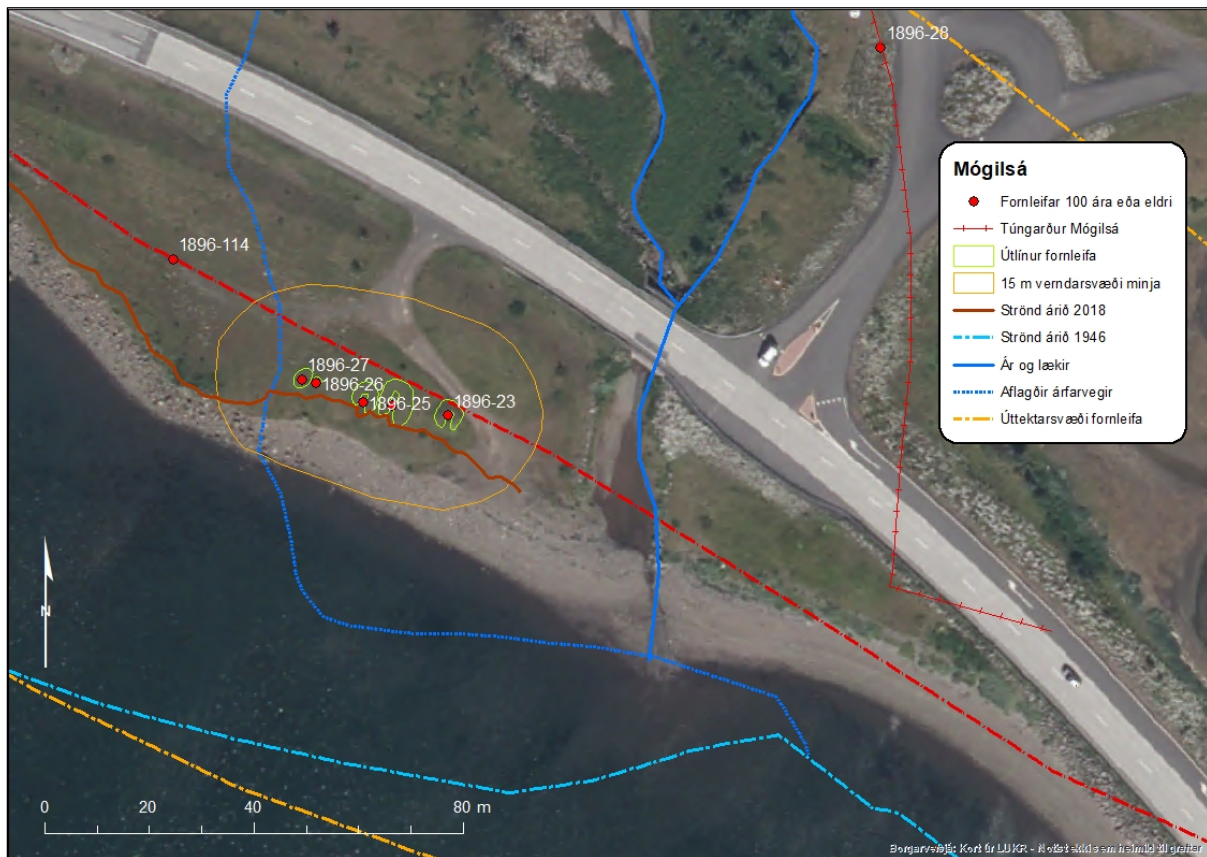
Mynd 163. Rústir 1896 - 24, 25, 26, og 27, á Eyrum við heimkeyrslu að Mógilsá.

Svæðið er mjög viðkvæmt og hefur strandlínán færst innar um 30 m frá árinu 2000, eða um 1,7 m að meðaltali á ári, vegna ágangs sjávar og nú er svo komið að sjórinn er byrjaður að brjóta af minjum 1896-24 og 25 (sjá brún lína, mælt í febrúar 2018 á mynd 164). Búast má því við að ef ekkert er gert í sjónörnum á þessu svæði muni þessar minjar hverfa **vegna ágangs sjávar á næstu 2-3 árum**. Nauðsynlegt er að rannsaka þessar minjar áður en sjórinn tekur þær.

Á Mógilsá er það rústasvæði á Eyrum vestan við heimkeyrsluna að Mógilsá sem hefur að geyma þrjú naust, eitt upphlaðið (1896-23) og tvö jarðlæg (1896-24 og 25), vörðu (1896-23), leifar mannvirkis (1896-27) auk gamla Póstvegarins (1896-114) sem lá þarna um en er nú líklega horfinn, sjá mynd 164. Á myndinni hér á eftir hefur verið dregin upp lína sem afmarkar 15 m verndarsvæði fornleifanna (appelsínugul heil lína) en allt minjasvæðið er innan framkvæmdarsvæðisins.<sup>250</sup> Túngarður Mógilsár (1896-28) var líka þarna en hann er nú horfinn vegna gatnagerðar.

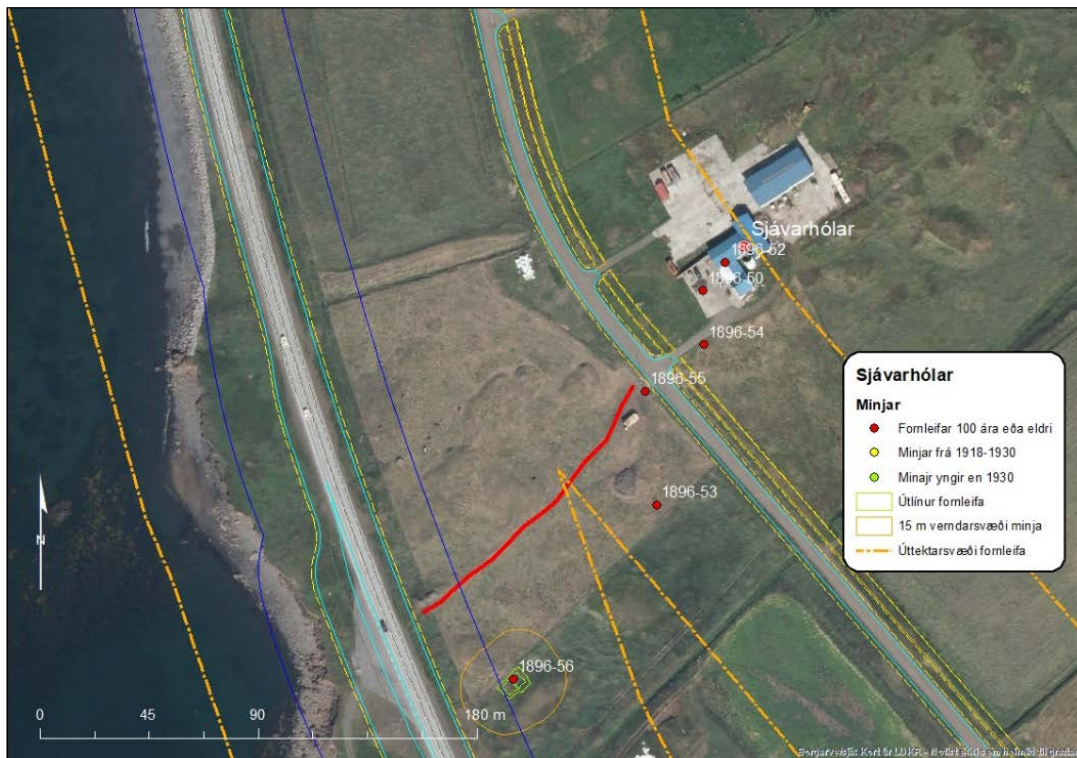
Mynd 164. Sjávarhólar, minjastaðir.

Við Sjávarhóla liggur framkvæmdin að mestu fyrir sunnan gamla bæjarstæðið en þar er fyrirhugaður stígur (gular linur á korti mynd 165). Þar verður að vera fornleifaeftirlit við framkvæmdirnar (vegna minja 1896-54 og 50 sem gætu komið í ljós við jarðrask). Einn sjáanlegur minjastaður, útihús (1896-56) er innan framkvæmdarsvæðis að hluta. Ef ekki er hægt að vernda hann fyrir framkvæmdunum, þarf að fara fram fornleifarannsókn á þessum minjastað.

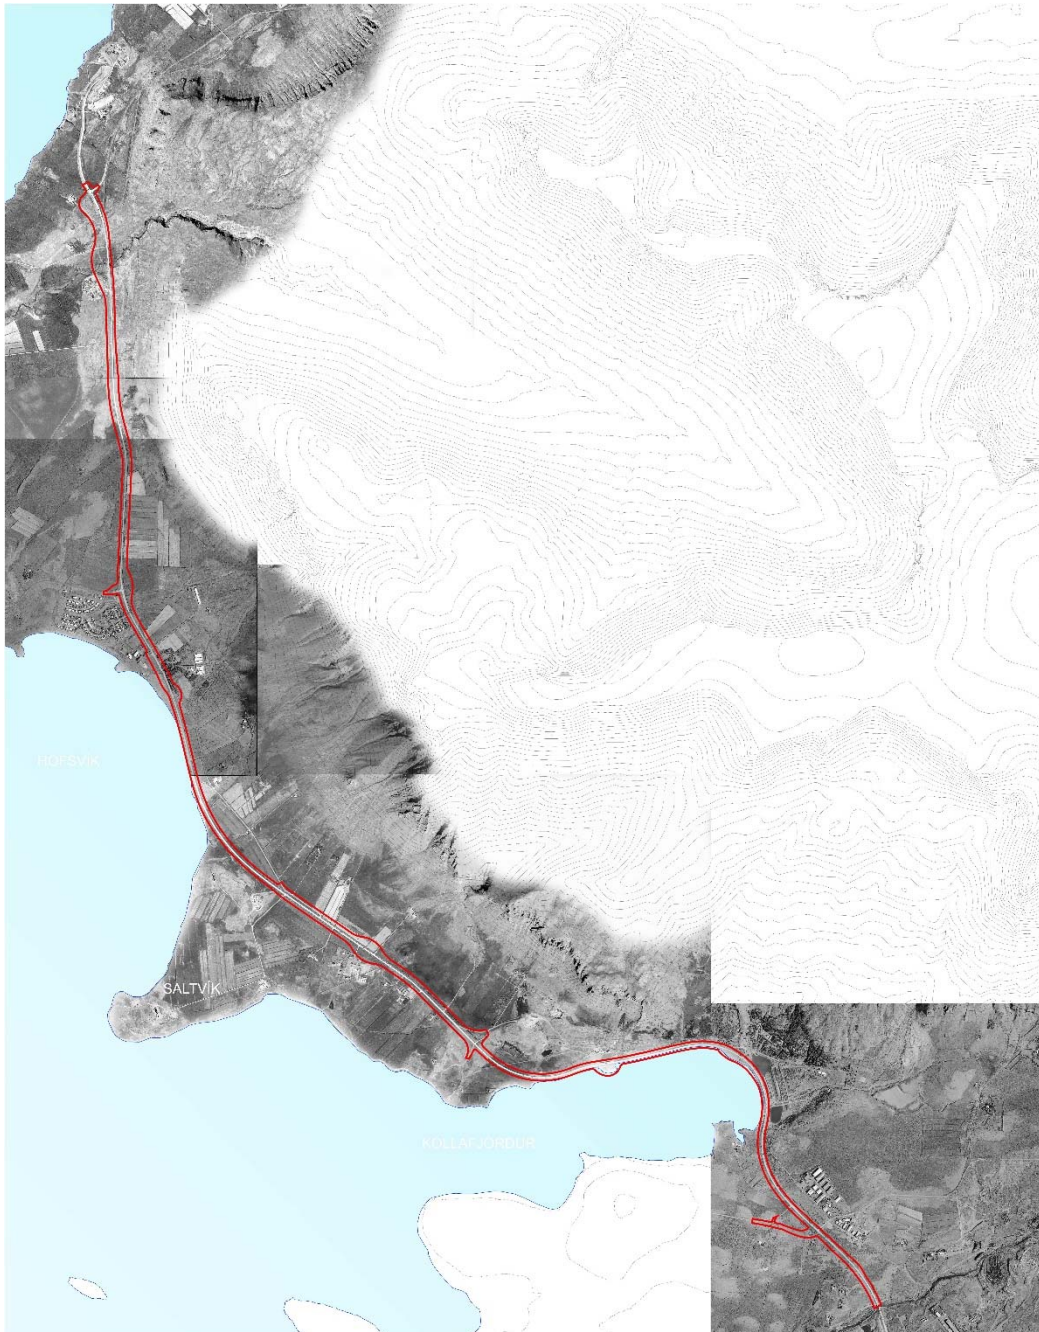
**MYND 1** Afmörkun skipulagssvæðisins.

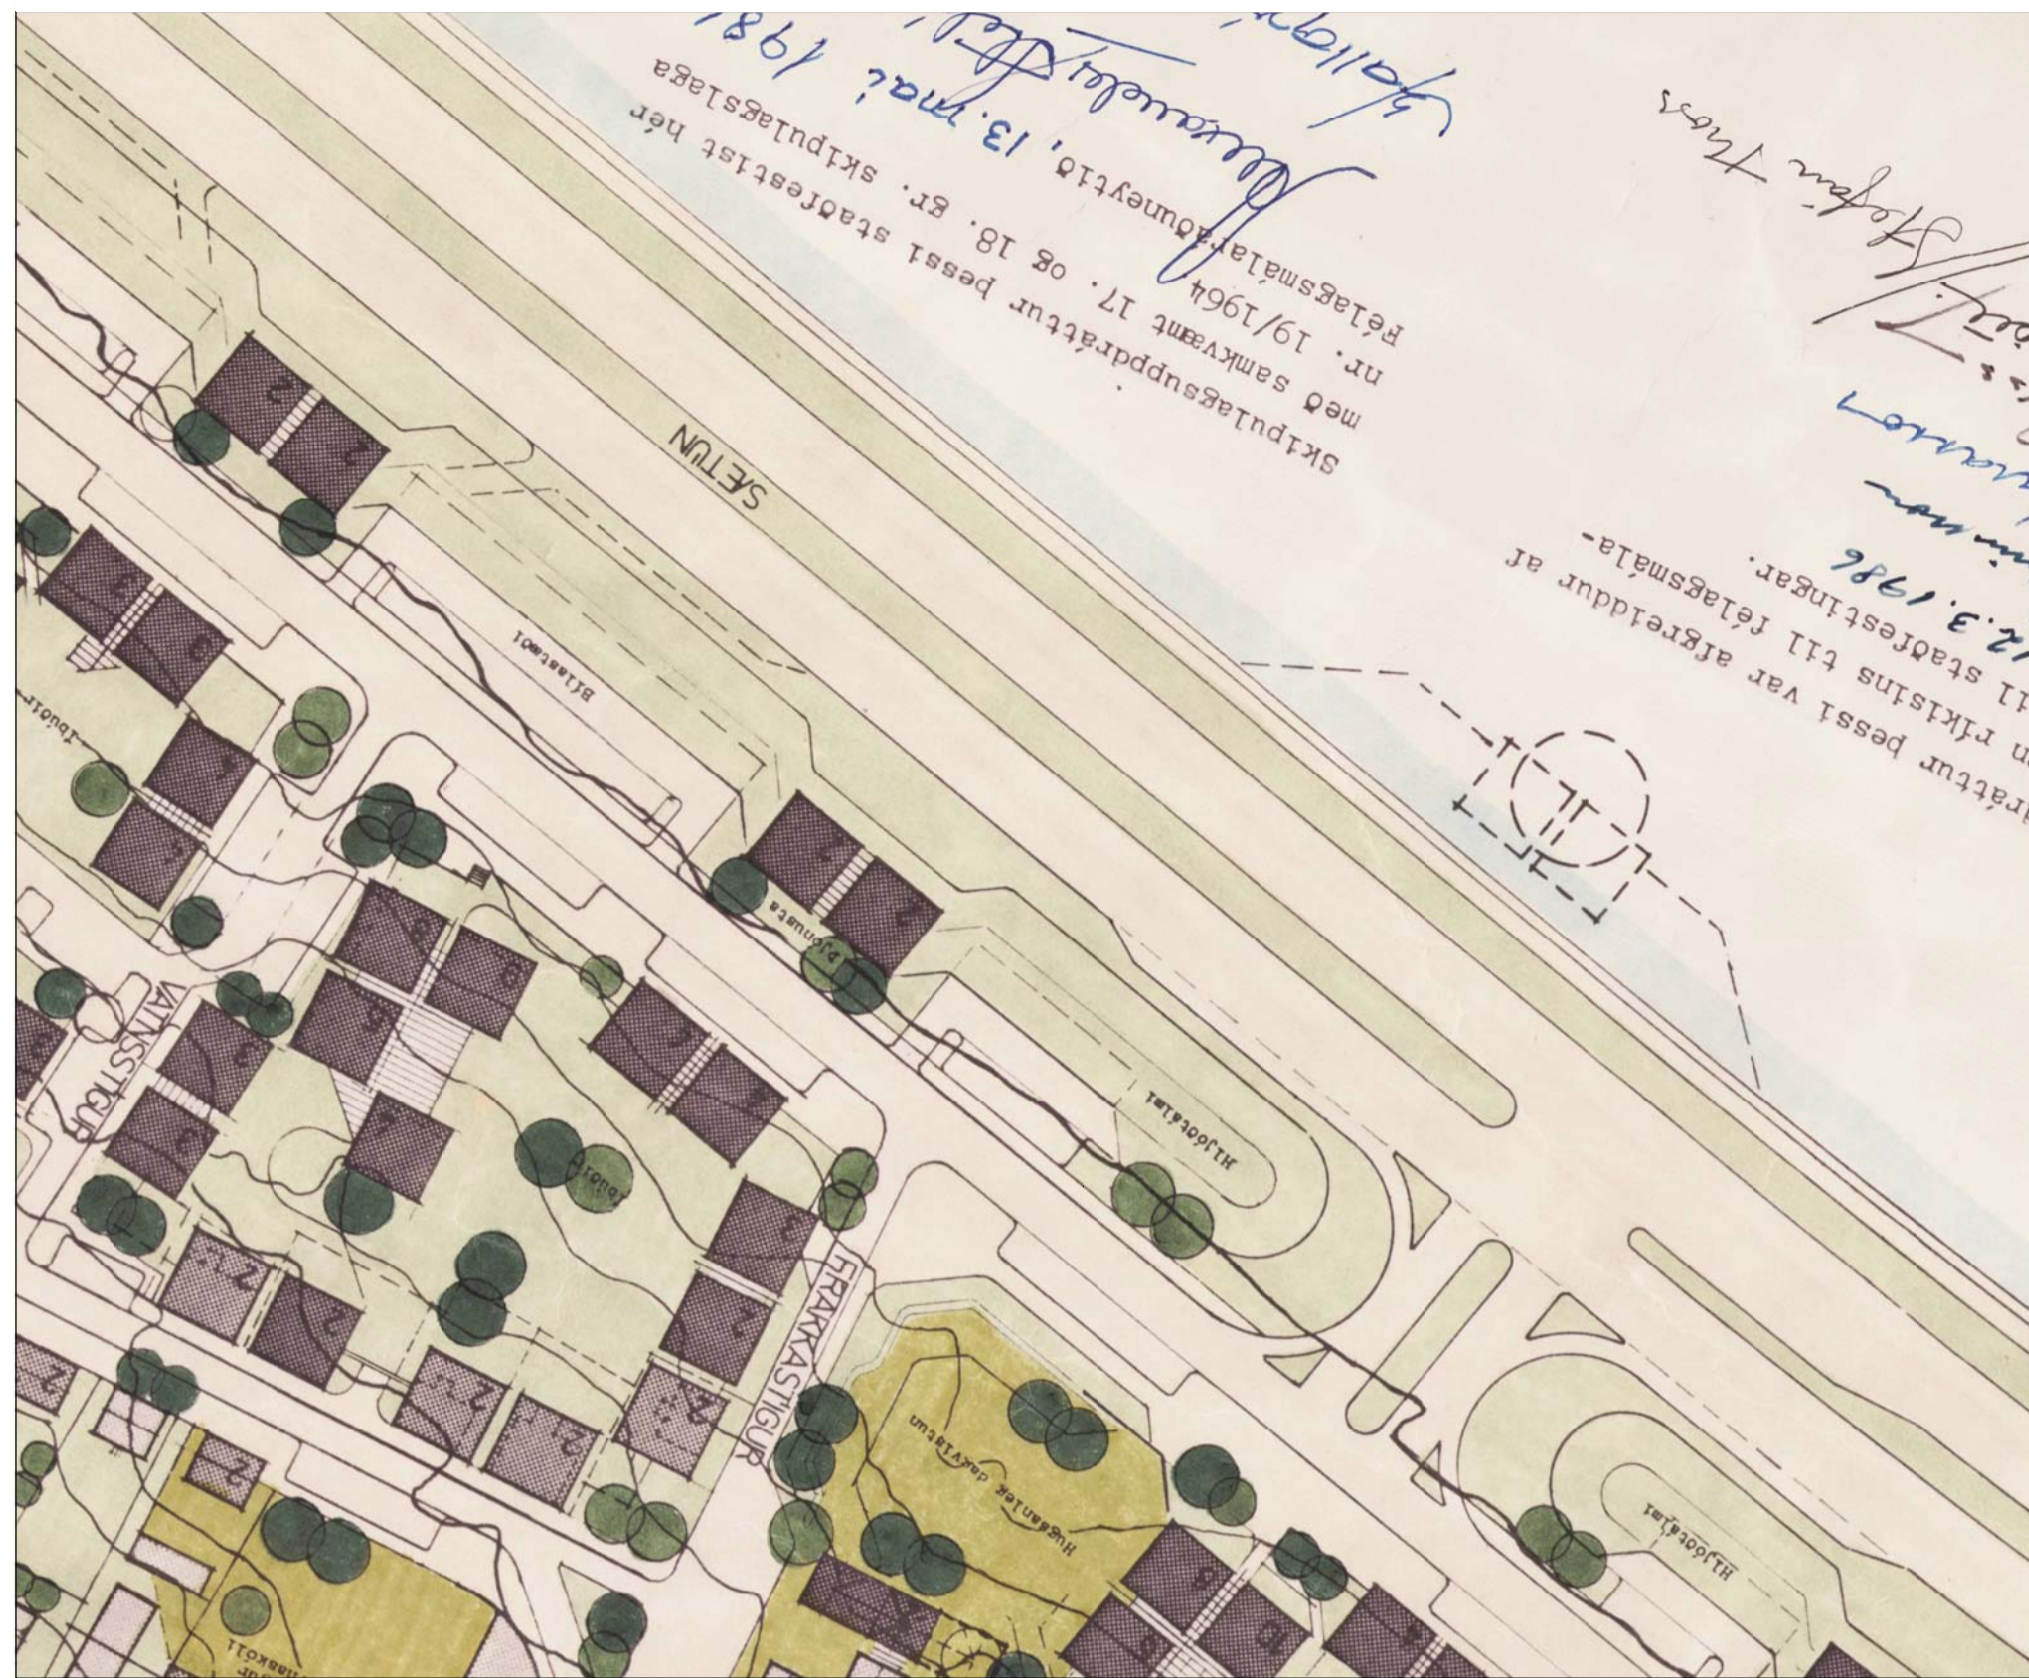
GILDANDI DEILISKIPULAG, mkv. 1:1000 - samþykkt 13.05. 1986

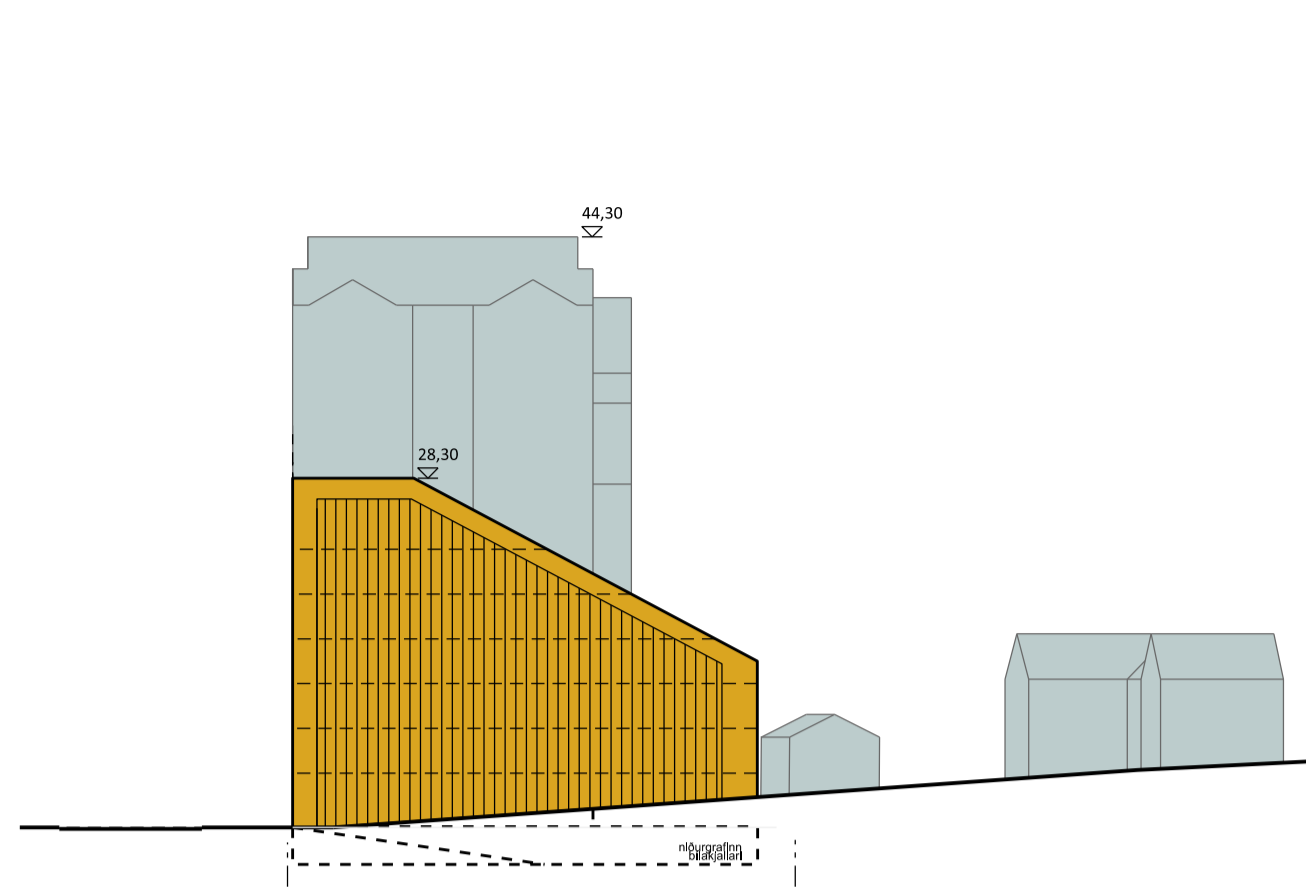
SNEIDING A - A, TILLAGA AÐ DEILISKIPULAGSBREYTINGU, mkv. 1:500

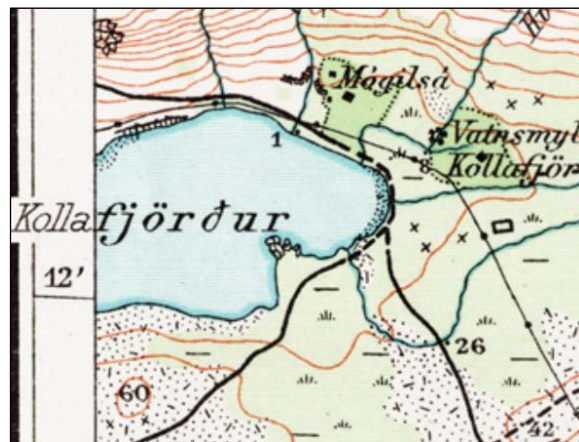
Mynd 31. Hluti úr herföngingaráðskorti 1909.<sup>71</sup>

**Staðhættir:** „Út með sjó er þá fyrst eyrin utan við Mógilsá, sem heitir Eyrar. Þá er Tæpagata, þar sem gamli vegurinn lá áður á standklettabrún.“<sup>72</sup> Þessi gata var hluti af gamla póstveginum, hann er merktur inn á kort frá árinu 1909.

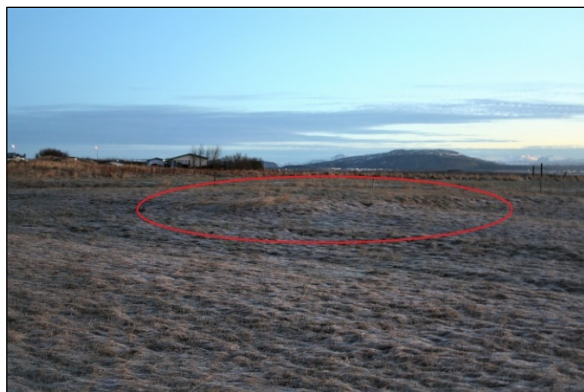
Mynd 46. Rústalegur hóll (1896-89) austur af Móum, horft í suðaustur.

**Staðhættir:** Í túni um 150 m austur af gamla íbúðarhúsinu á Móum.

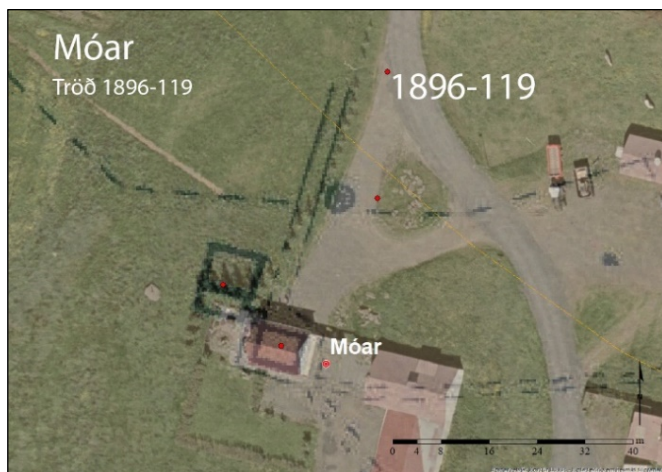
Mynd 48. Sýnir staðsetningu á tröð (1896-119) þegar túnakort hefur verið strekkt yfir hnitsetta loftmynd.<sup>119</sup>

**Staðhættir:** Norðan við gamla íbúðarhúsið á Móum var tröð sem teiknuð var á túnakort Móa 1916 á svipuðum slóðum og núverandi heimreið er.

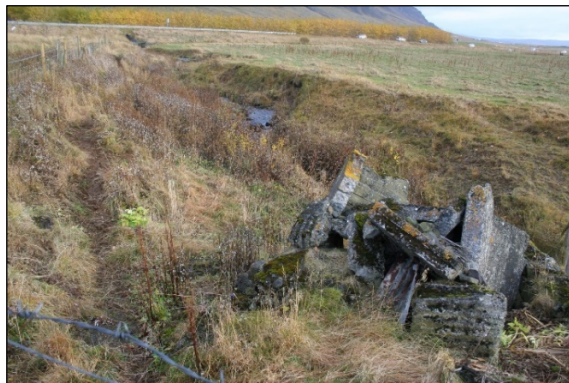
Mynd 60. Leifar rafstöðvar (1896-120), horft í austur.

Mí nr.	Safn nr.	Sérheiti	Hlutverk	Tegund	Aldur	Hnit X ISN93	Hnit Y ISN93	Lengd	Breidd	Ástand	Horfin
1896-120	291-10		Rafstöð	Rúst	1930-1952	363043	417913			Slæmt	Nei

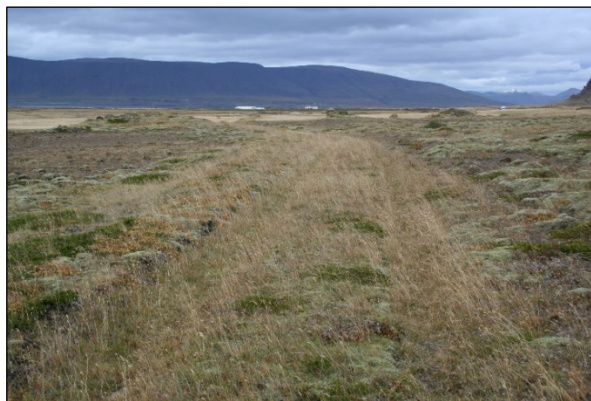
Mynd 72. Vegur (1896-61), horft í norður.

### Arnarholt 1896-61 (304-44)

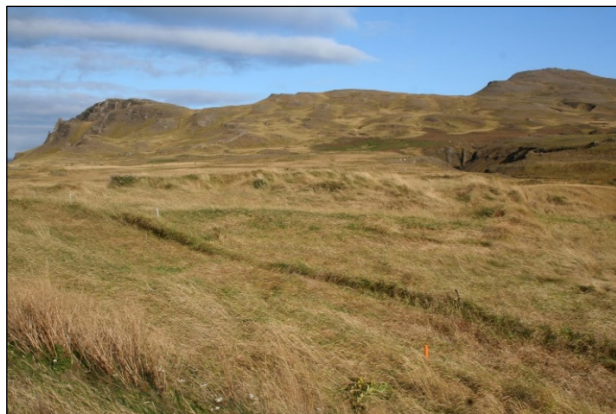
Mynd 87. Tóftir Ártúns á bæjarhólnum, horft í norðaustur.

**Hættumat:** Mikil hætta. Bæjarhóllinn er allur inn á áhrifasvæði framkvæmdarinnar.

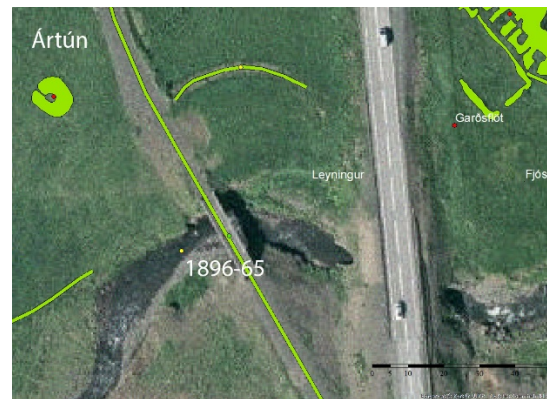
Mynd 118. Brú yfir Ártúnsá (1896-65). Brúin var fyrir neðan brúnna frá 1946 (1896-52).

**Staðhættir:** Brú yfir Ártúnsá. Var steypt án handriða 1927. Hefur sennilega verið rifin þegar ný brú var smíðuð 1946 (1896-52). Brúin sést á ljósmynd sem Geir Gunnar Geirsson Zoëga tók 1948. (Sarpur GZ2-27-d23)

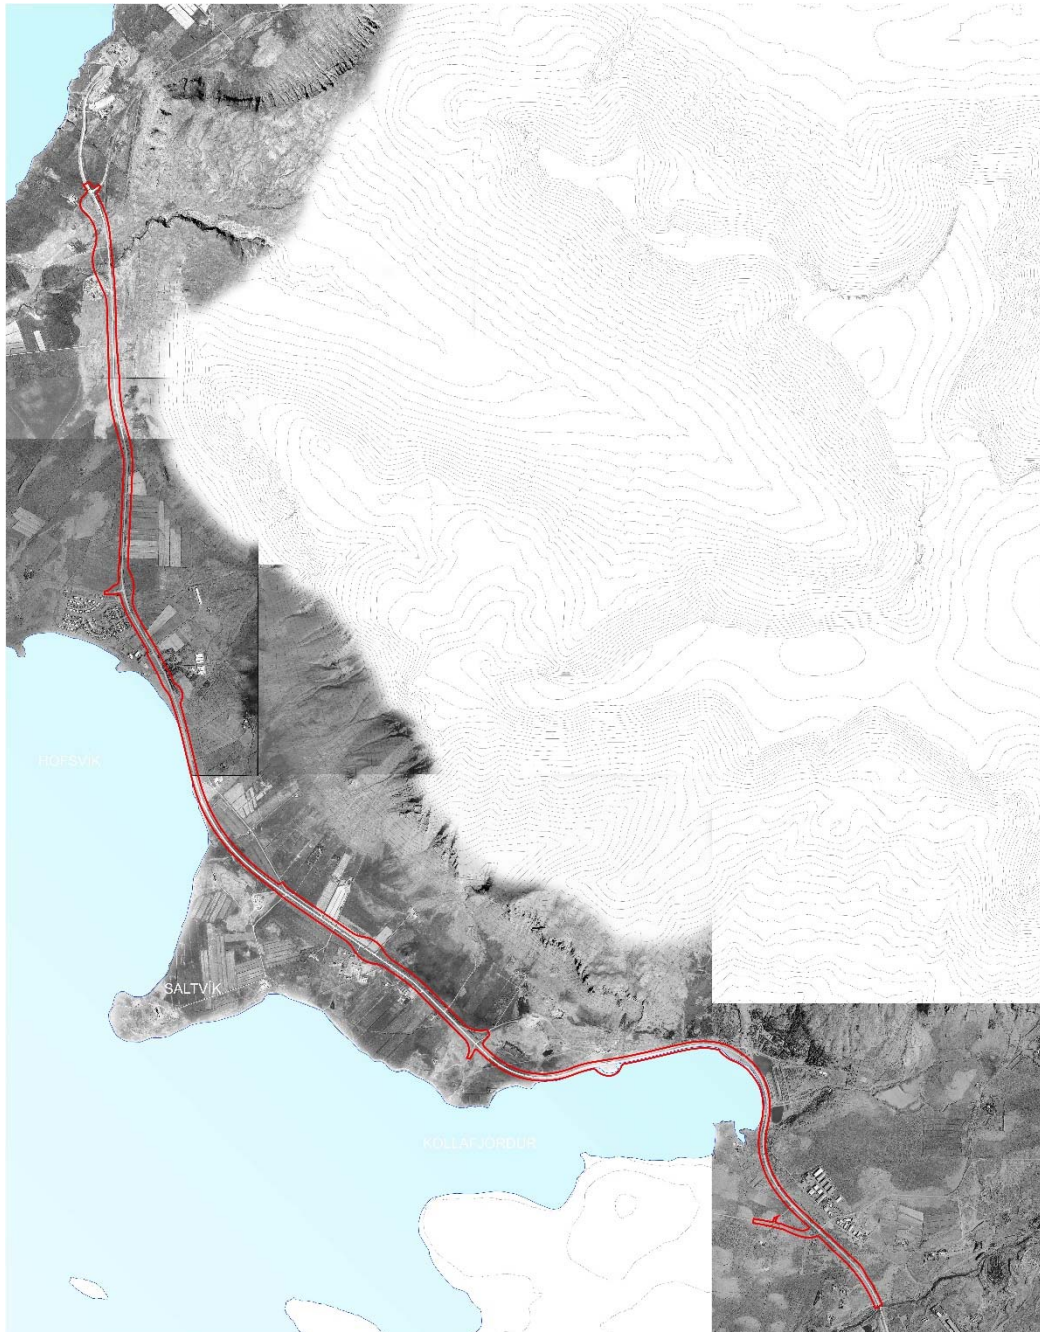
**MYND 1** Afmörkun skipulagssvæðisins.

Deiliskipulagssvæðið nær yfir núverandi vegstæði Vesturlandsvegur á 14 km kafla sem nær frá sveitarfélagsmörkum Reykjavíkur og Mosfellsbæjar að gatnamótum við Hvalfjarðarveg. Skipulagsmörkin fylgja veghelgunarsvæði Vesturlandsvegur, hliðarvegi og göngu- og reiðleiðir meðfram þeim. Skipulagsmörkin ná jafnframt yfir vegamót, undirgöng og önnur svæði sem þarf að raska eða eiga við.
