Þ59 Sprengisandur

REYKJAVÍKURBORG
BÚSTAÐAVEGUR 151-153, DEILISKIPULAG
SKÝRINGARUPPDRATTUR - TILLAGA

Verknúmer 2200-854	Verkkaupi Reykjavíkurborg	Dagsetning 20.02.2017
Verkheiti Bústaðavegur 151-153		
Málefni		
Sendandi Margrét Aðalsteinsdóttir		
Dreifing

REYKJAVÍKURBORG
UMHVERFIS- OG SKIPULAGSSVIÐ
BÚSTAÐAVEGUR 151-153
HÚSAKÖNNUN

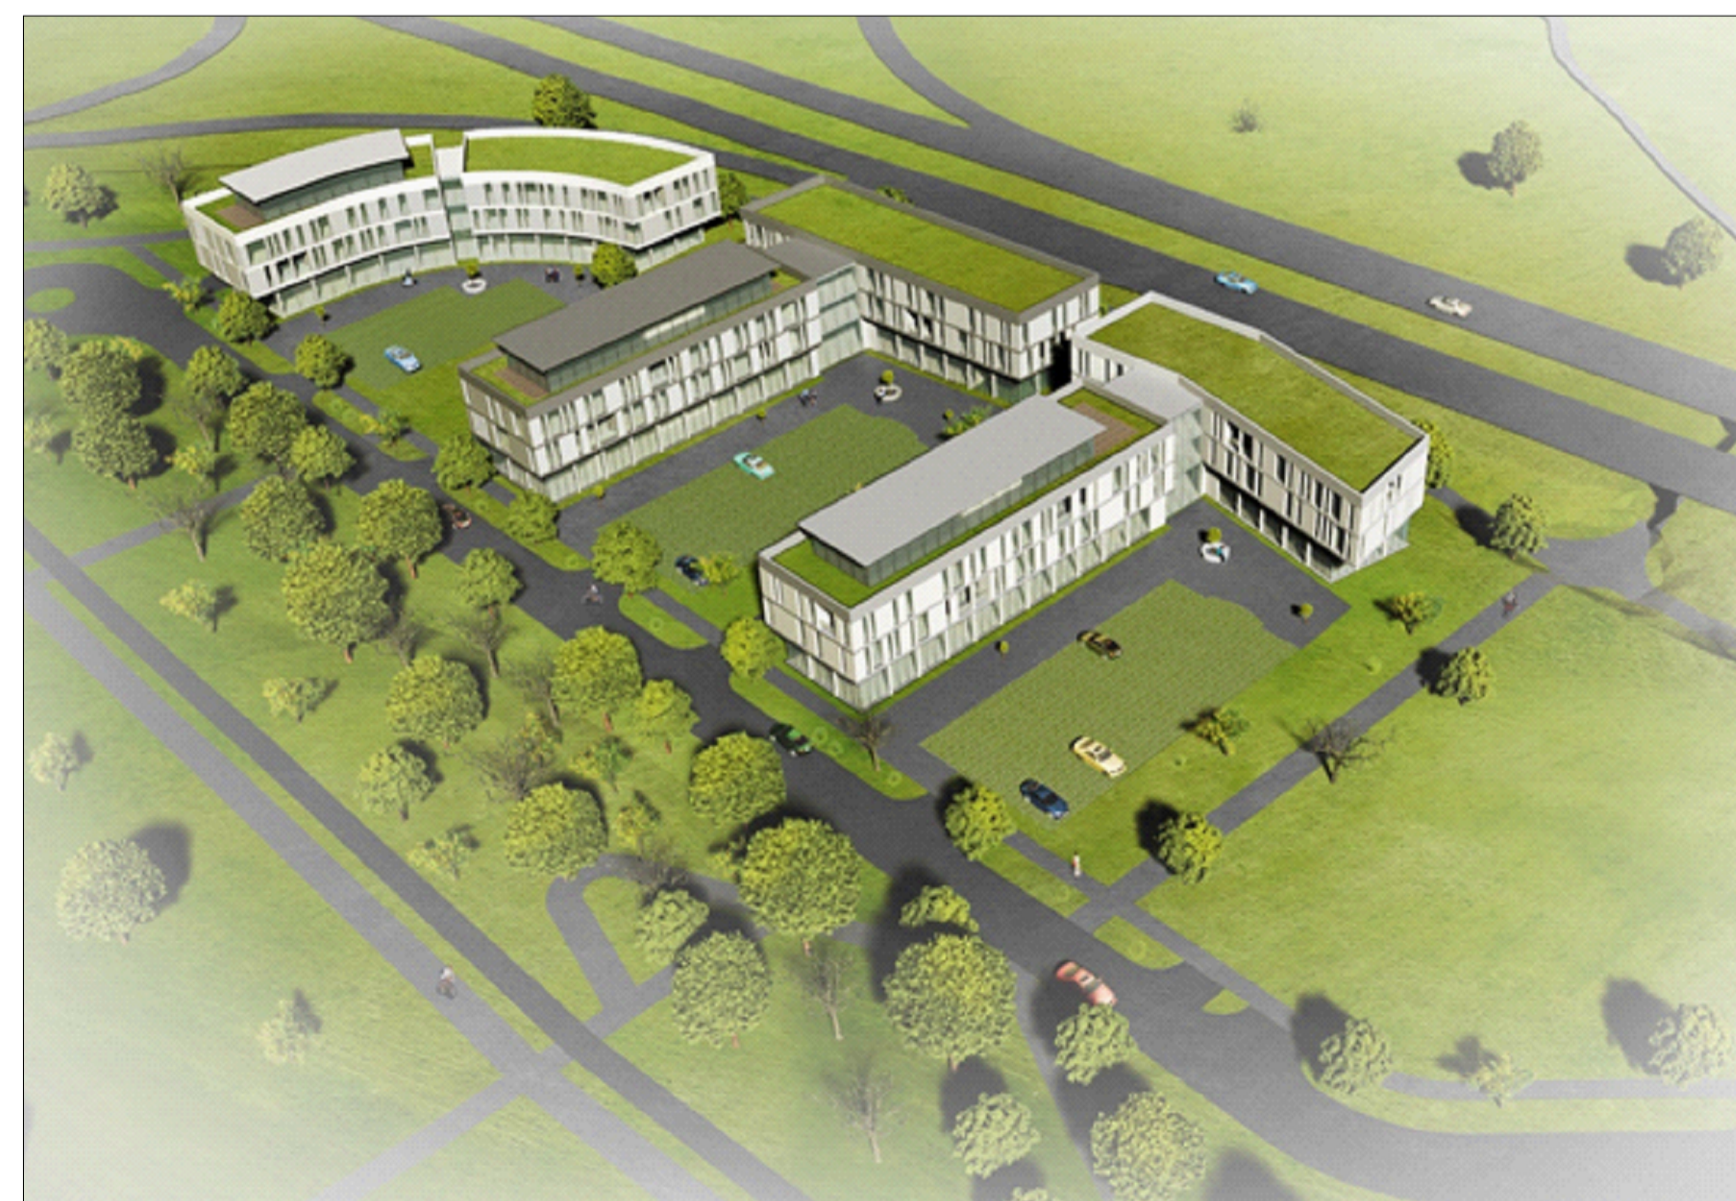
MÖGULEG ÚTFÆRSLA BYGGINGA VIÐ BÚSTAÐAVEG 151

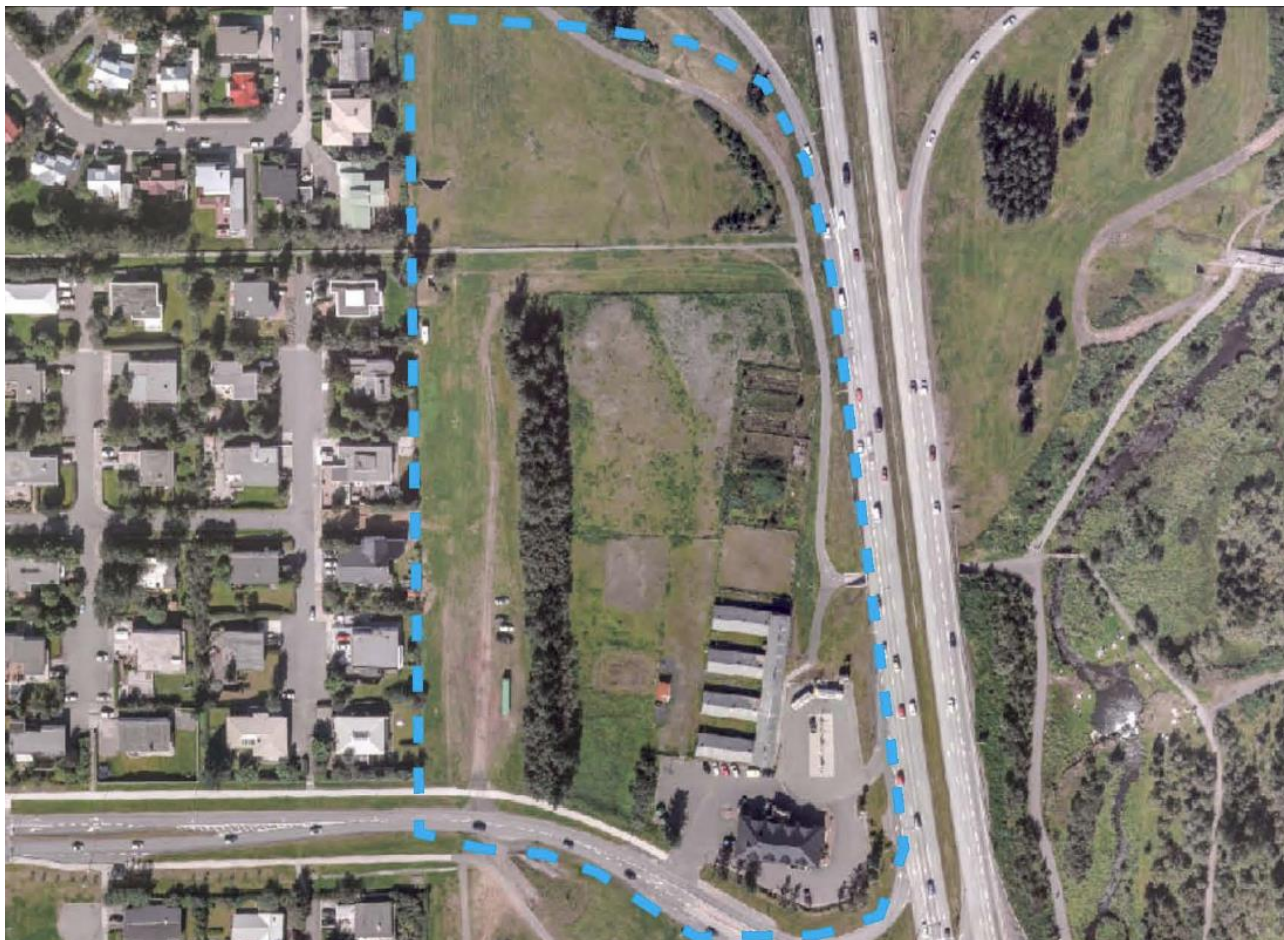
Mörk þess svæðis sem húsakönnun nær til eru þau sömu og mörk deiliskipulagsbreytingar, þ.e. lóðanna við Bústaðaveg 151-153 ásamt nánasta umhverfi. Skipulagssvæðið afmarkast af syðri brún Bústaðavegar til suðurs, Reykjanesbraut til austurs, göngustíg meðfram rampi frá Miklubraut til norðurs og íbúðarhúsalóðum við Byggðarenda til vesturs.

Stærð svæðisins er um 3,6 ha að flatarmáli. Húsakönnunin nær til allra húsa innan skipulagssvæðisins.

Mynd 1. Afmörkun þess svæðis sem breyting á deiliskipulagi og húsakönnun nær til við Bústaðaveg 151-153.

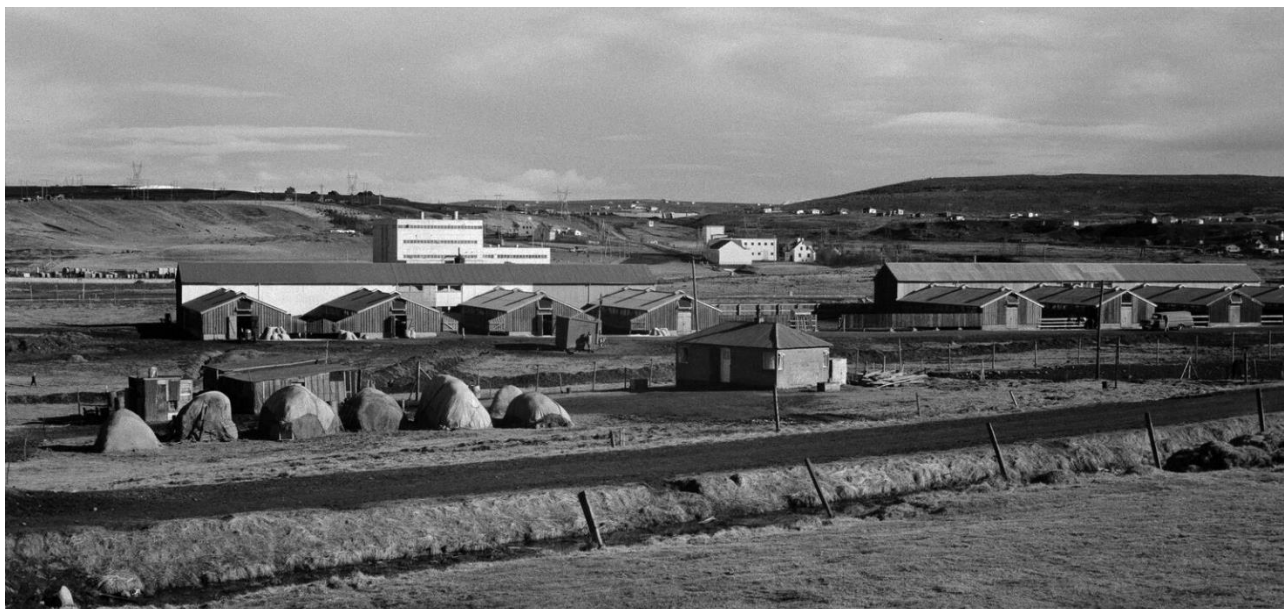
Mynd 3. Séð yfir hesthús Fáks við við vesturbakka Elliðaáanna árið 1963, hús hægra megin á myndinni standa enn.

Hestamannafélagið Fákur reisti hesthús fyrir 270 hesta á svæðinu og stendur hluti þessara hesthúsa enn en hluti þeirra hefur verið rifinn. Hesthúsin eru á lóð við Bústaðaveg 151.

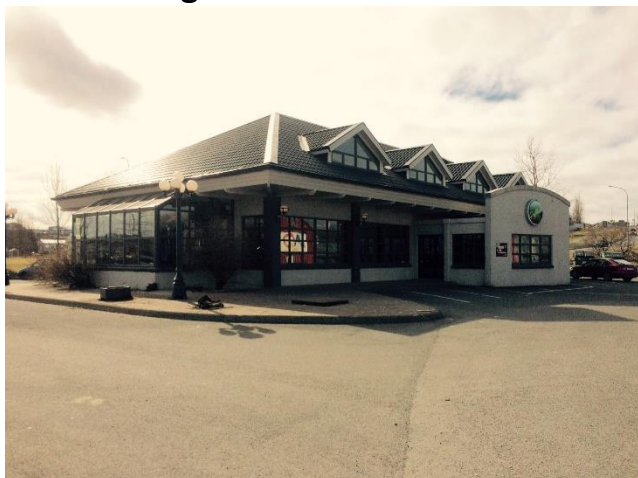
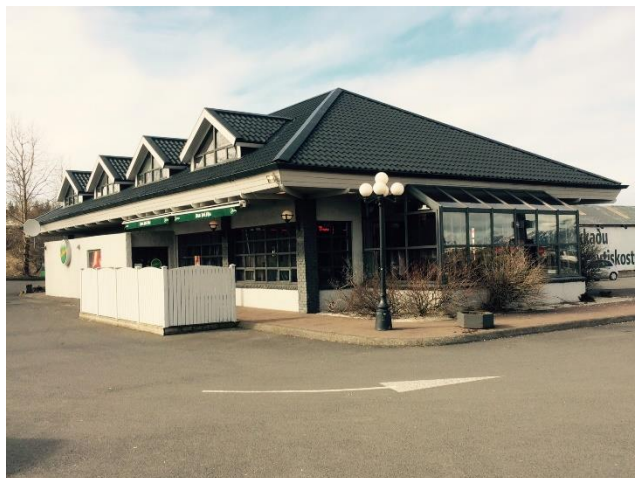
Bústaðarvegur 153

<i>Byggingarár:</i>	1985	<i>Hönnuður:</i>	Teiknistofan h.f. Ármúla 6, Halldór Guðmundsson
<i>Aðal byggingarefni:</i>	Steinsteypa	<i>Klæðning:</i>	Hraunað, málað
<i>Þakgerð:</i>	Valmapak, kvistir	<i>Þakklæðning:</i>	Þakskífur, stallað stál
<i>Undirstöður:</i>	Steinsteypur	<i>Útlit:</i>	Ein hæð, ris
<i>Notkun:</i>	Veitingastaður	<i>Stærð:</i>	468 m ²

Upplýsingar: Húsið er einlyft steinsteyppt hús með risi, byggt árið 1985. Húsið er svo til óbreytt frá upprunalegri gerð.

Niðurstaða varðveislumats: Varðveislugildi hússins er lágt / meðallagi

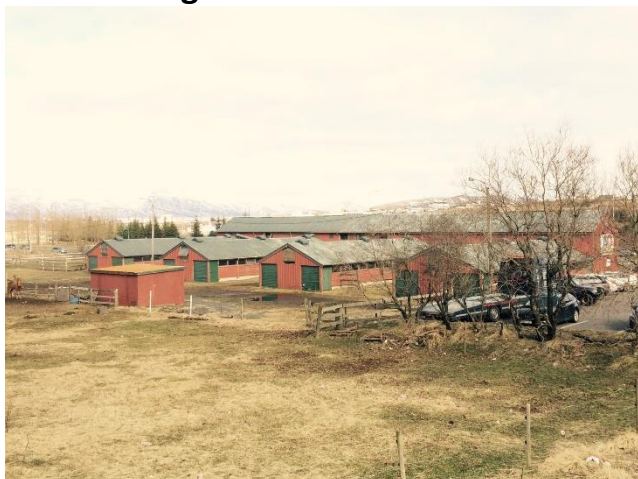
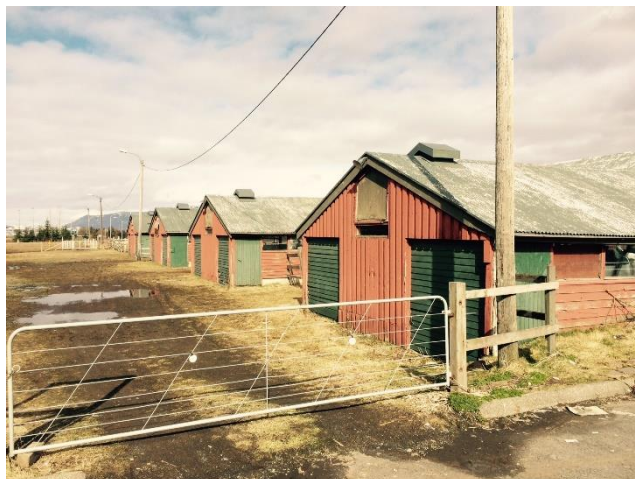
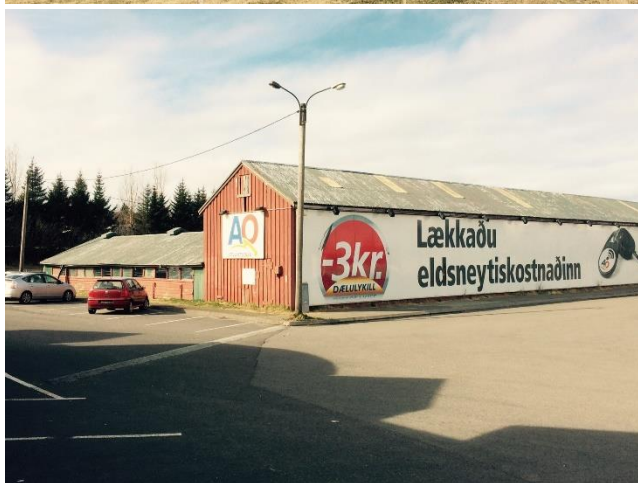
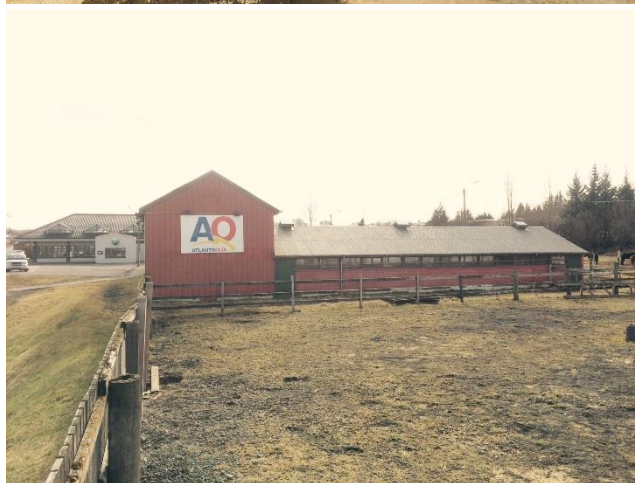
Bústaðarvegur 151

Byggingarár: 1960-1962
Aðal byggingarefni: Timbur
Þakgerð: Mænisþak
Undirstöður: Steinsteyptar
Notkun: Hesthús

Hönnuður: Sigvaldi Thordarson
Klæðning: Timbur
Þakklæðning: Bárújárn
Útlit: 1 hæð
Stærð: 880 m²
