VESTURLANDSVEGUR
ESJUMELAR - HVALFJÖRÐUR
DEILISKIPULAG - TILLAGA

Vesturlandsvegur frá Leirvogsa að Hvalfjarðarvegi

DEILISKIPULAG

Greinargerð, skilmálar og umhverfisskýrsla

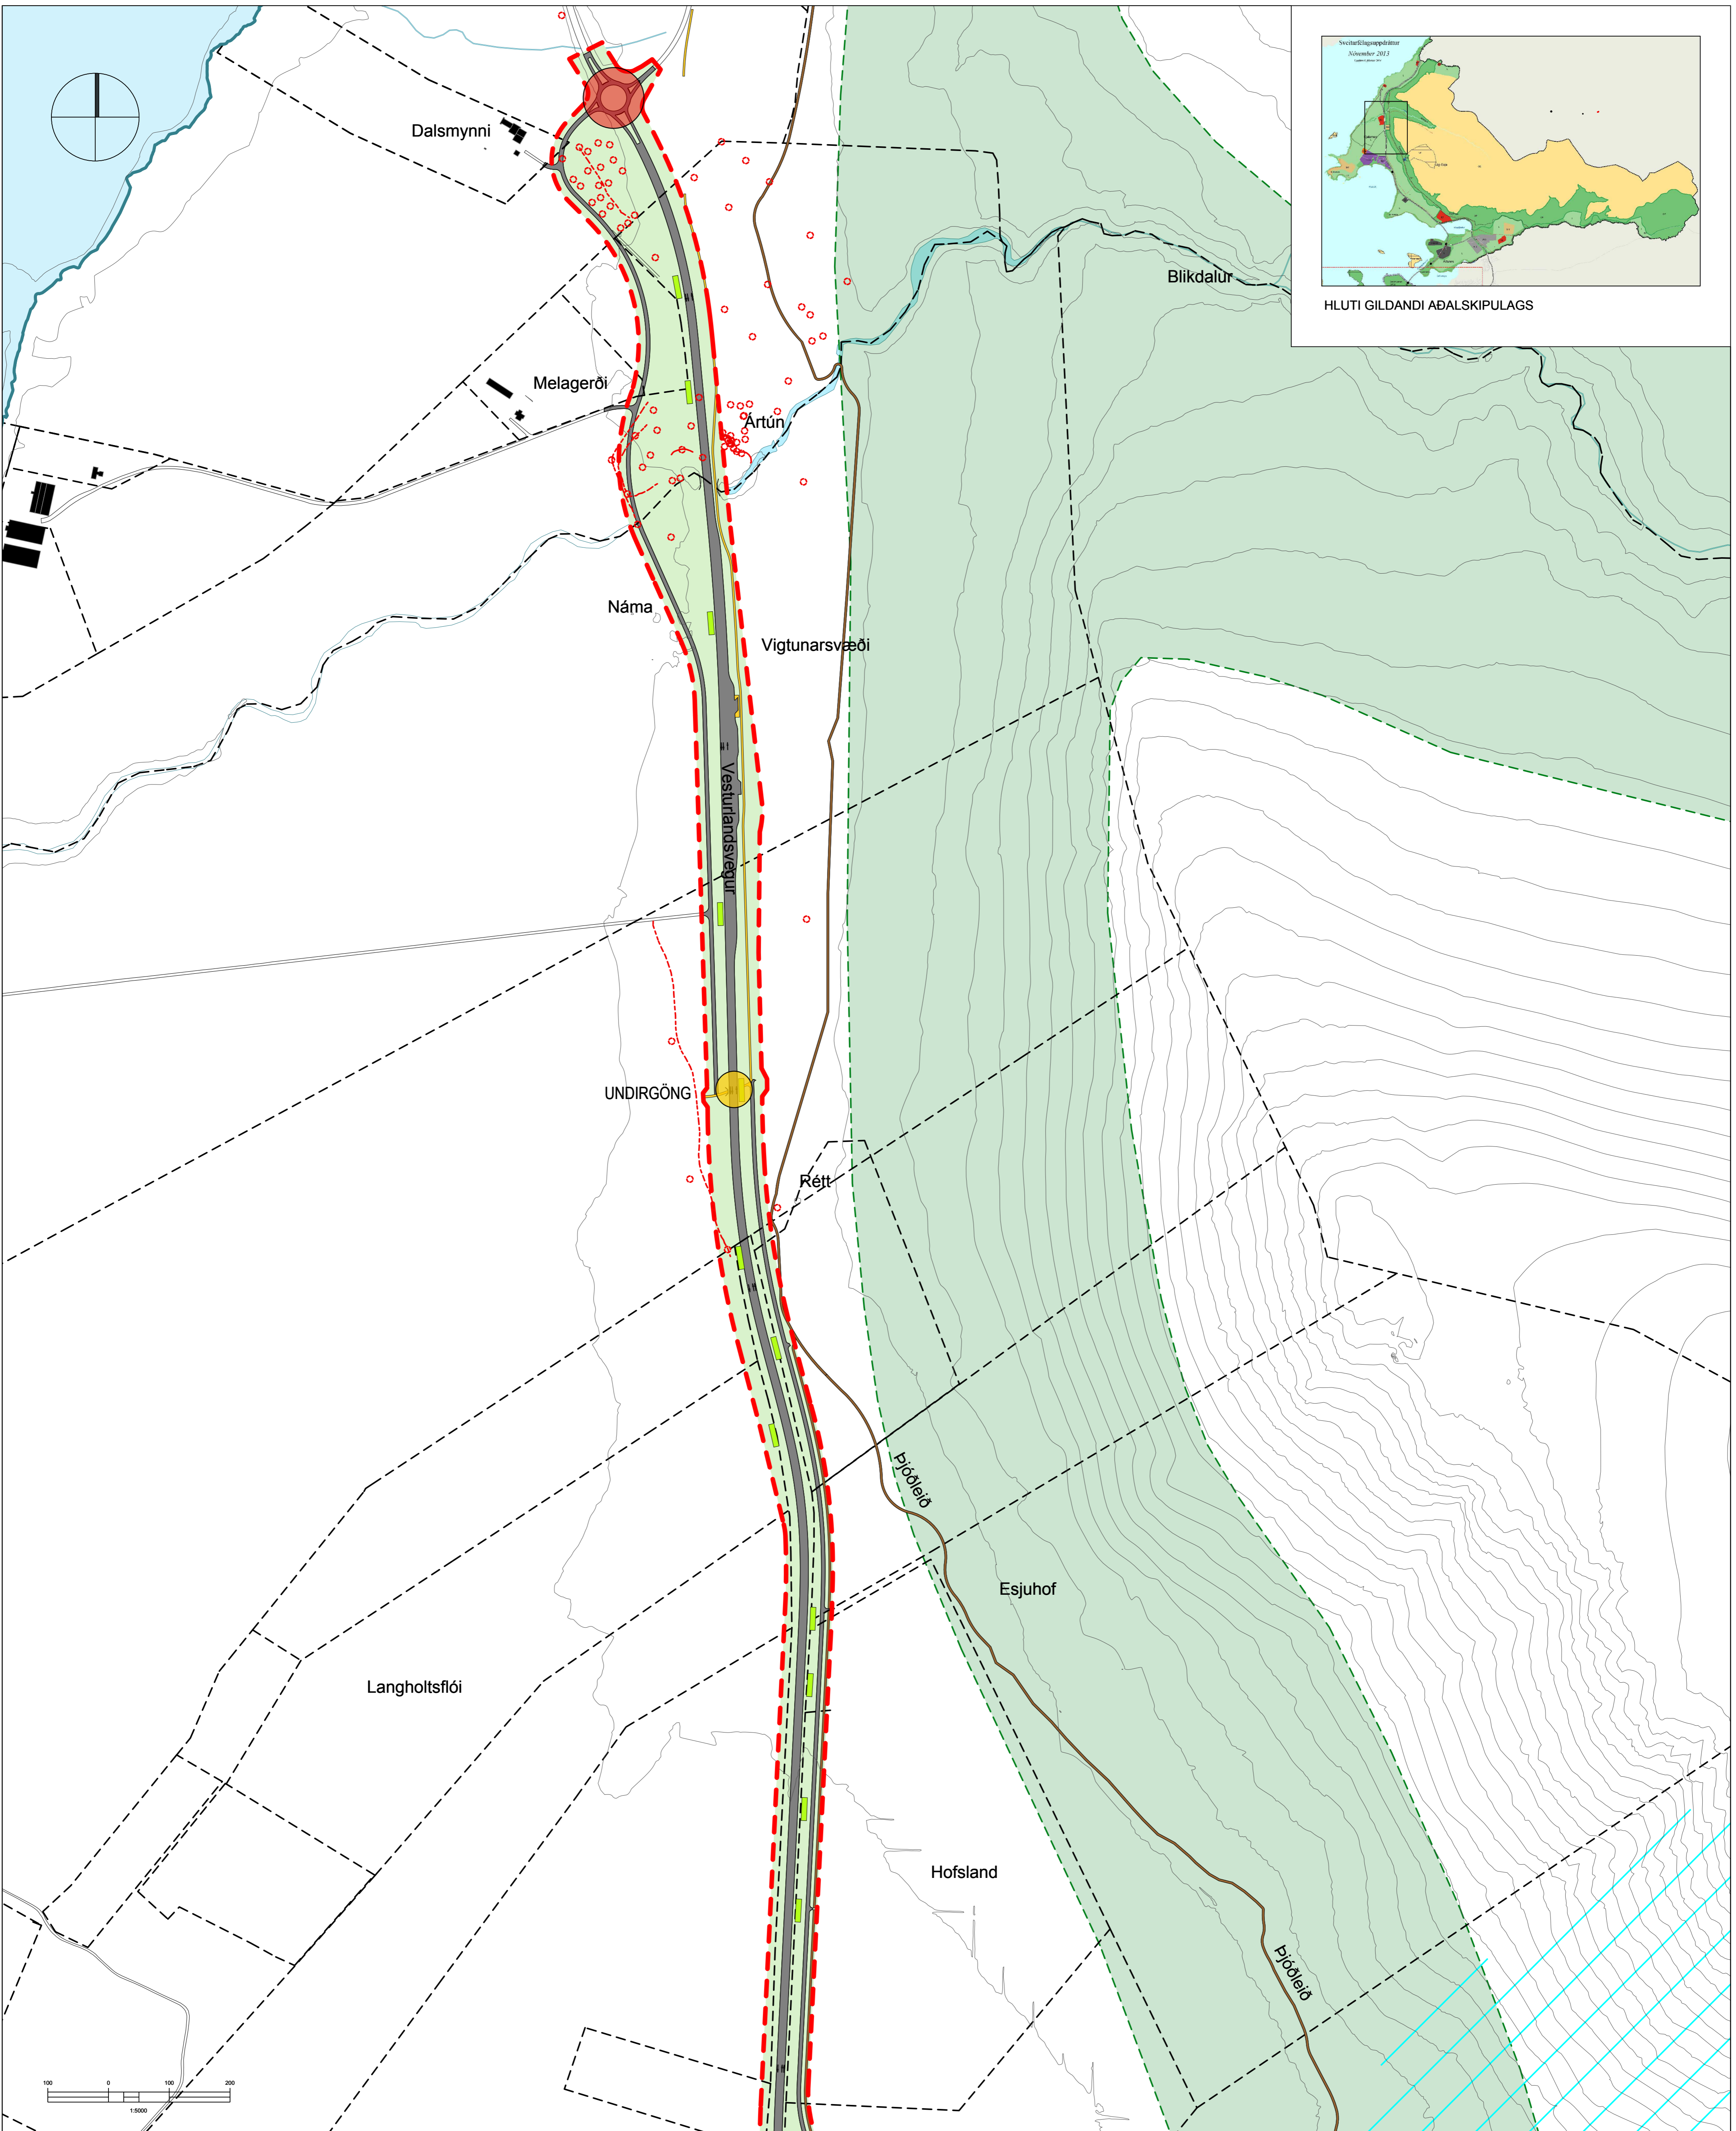
KVARDI-A1: 1:5000	TEIKN NR: 5 AF 5
DAGS: 06.03.2018	HANNAÐ: fk/hn
FLOKKUR: 0000-reyk_A	TEIKNAD: hn/er
SKRÁ: 16194-DSK.dwg	VERKNR: 16194

VESTURLANDSVEGUR
GRUNÐARHVERFI - HVALFJÖRÐUR
DEILISKIPULAG - TILLAGA

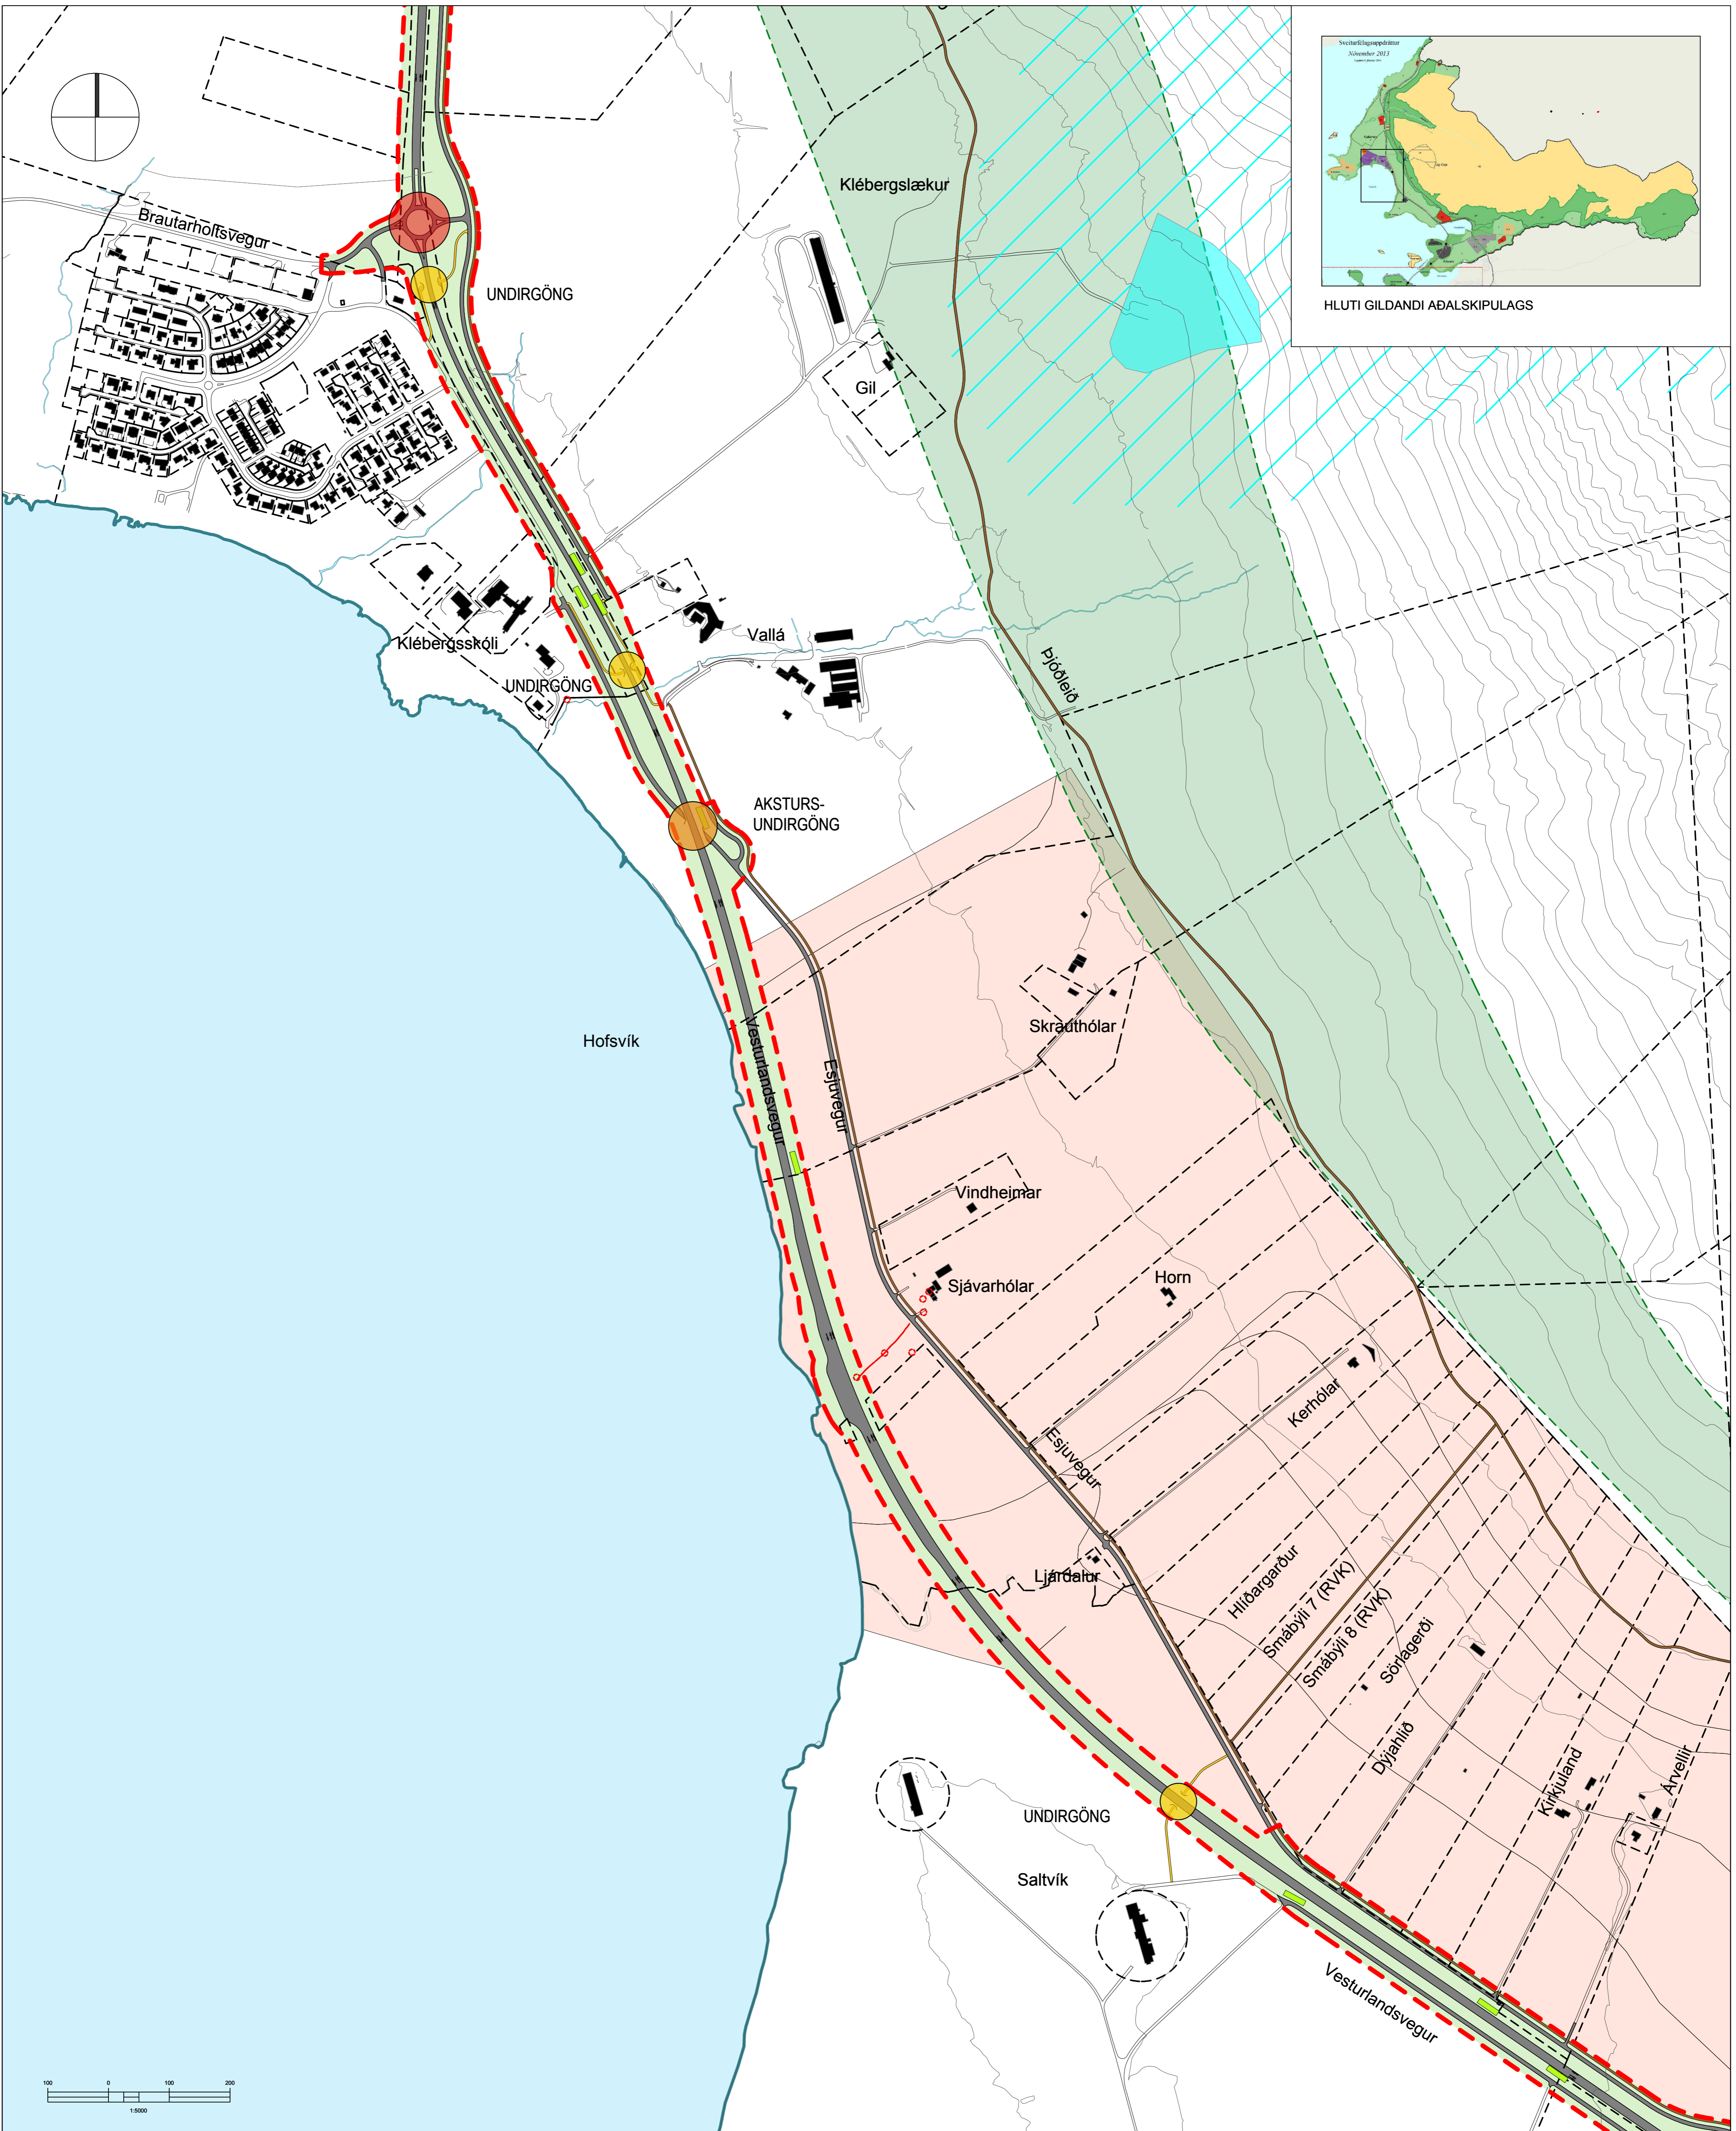
KVARDI-A1: 1:5000	TEIKNR: 4 AF 5
DAGS: 06.03.2018	HANNAÐ: fk/hn
FLOKKUR: 0000-reyk_A	TEIKNAD: hn/er
SKRÁ: 16194-DSK.dwg	VERKNR: 16194

VESTURLANDSVEGUR
SALTVÍK - GRUNÐARHVERFI
DEILISKIPULAG - TILLAGA

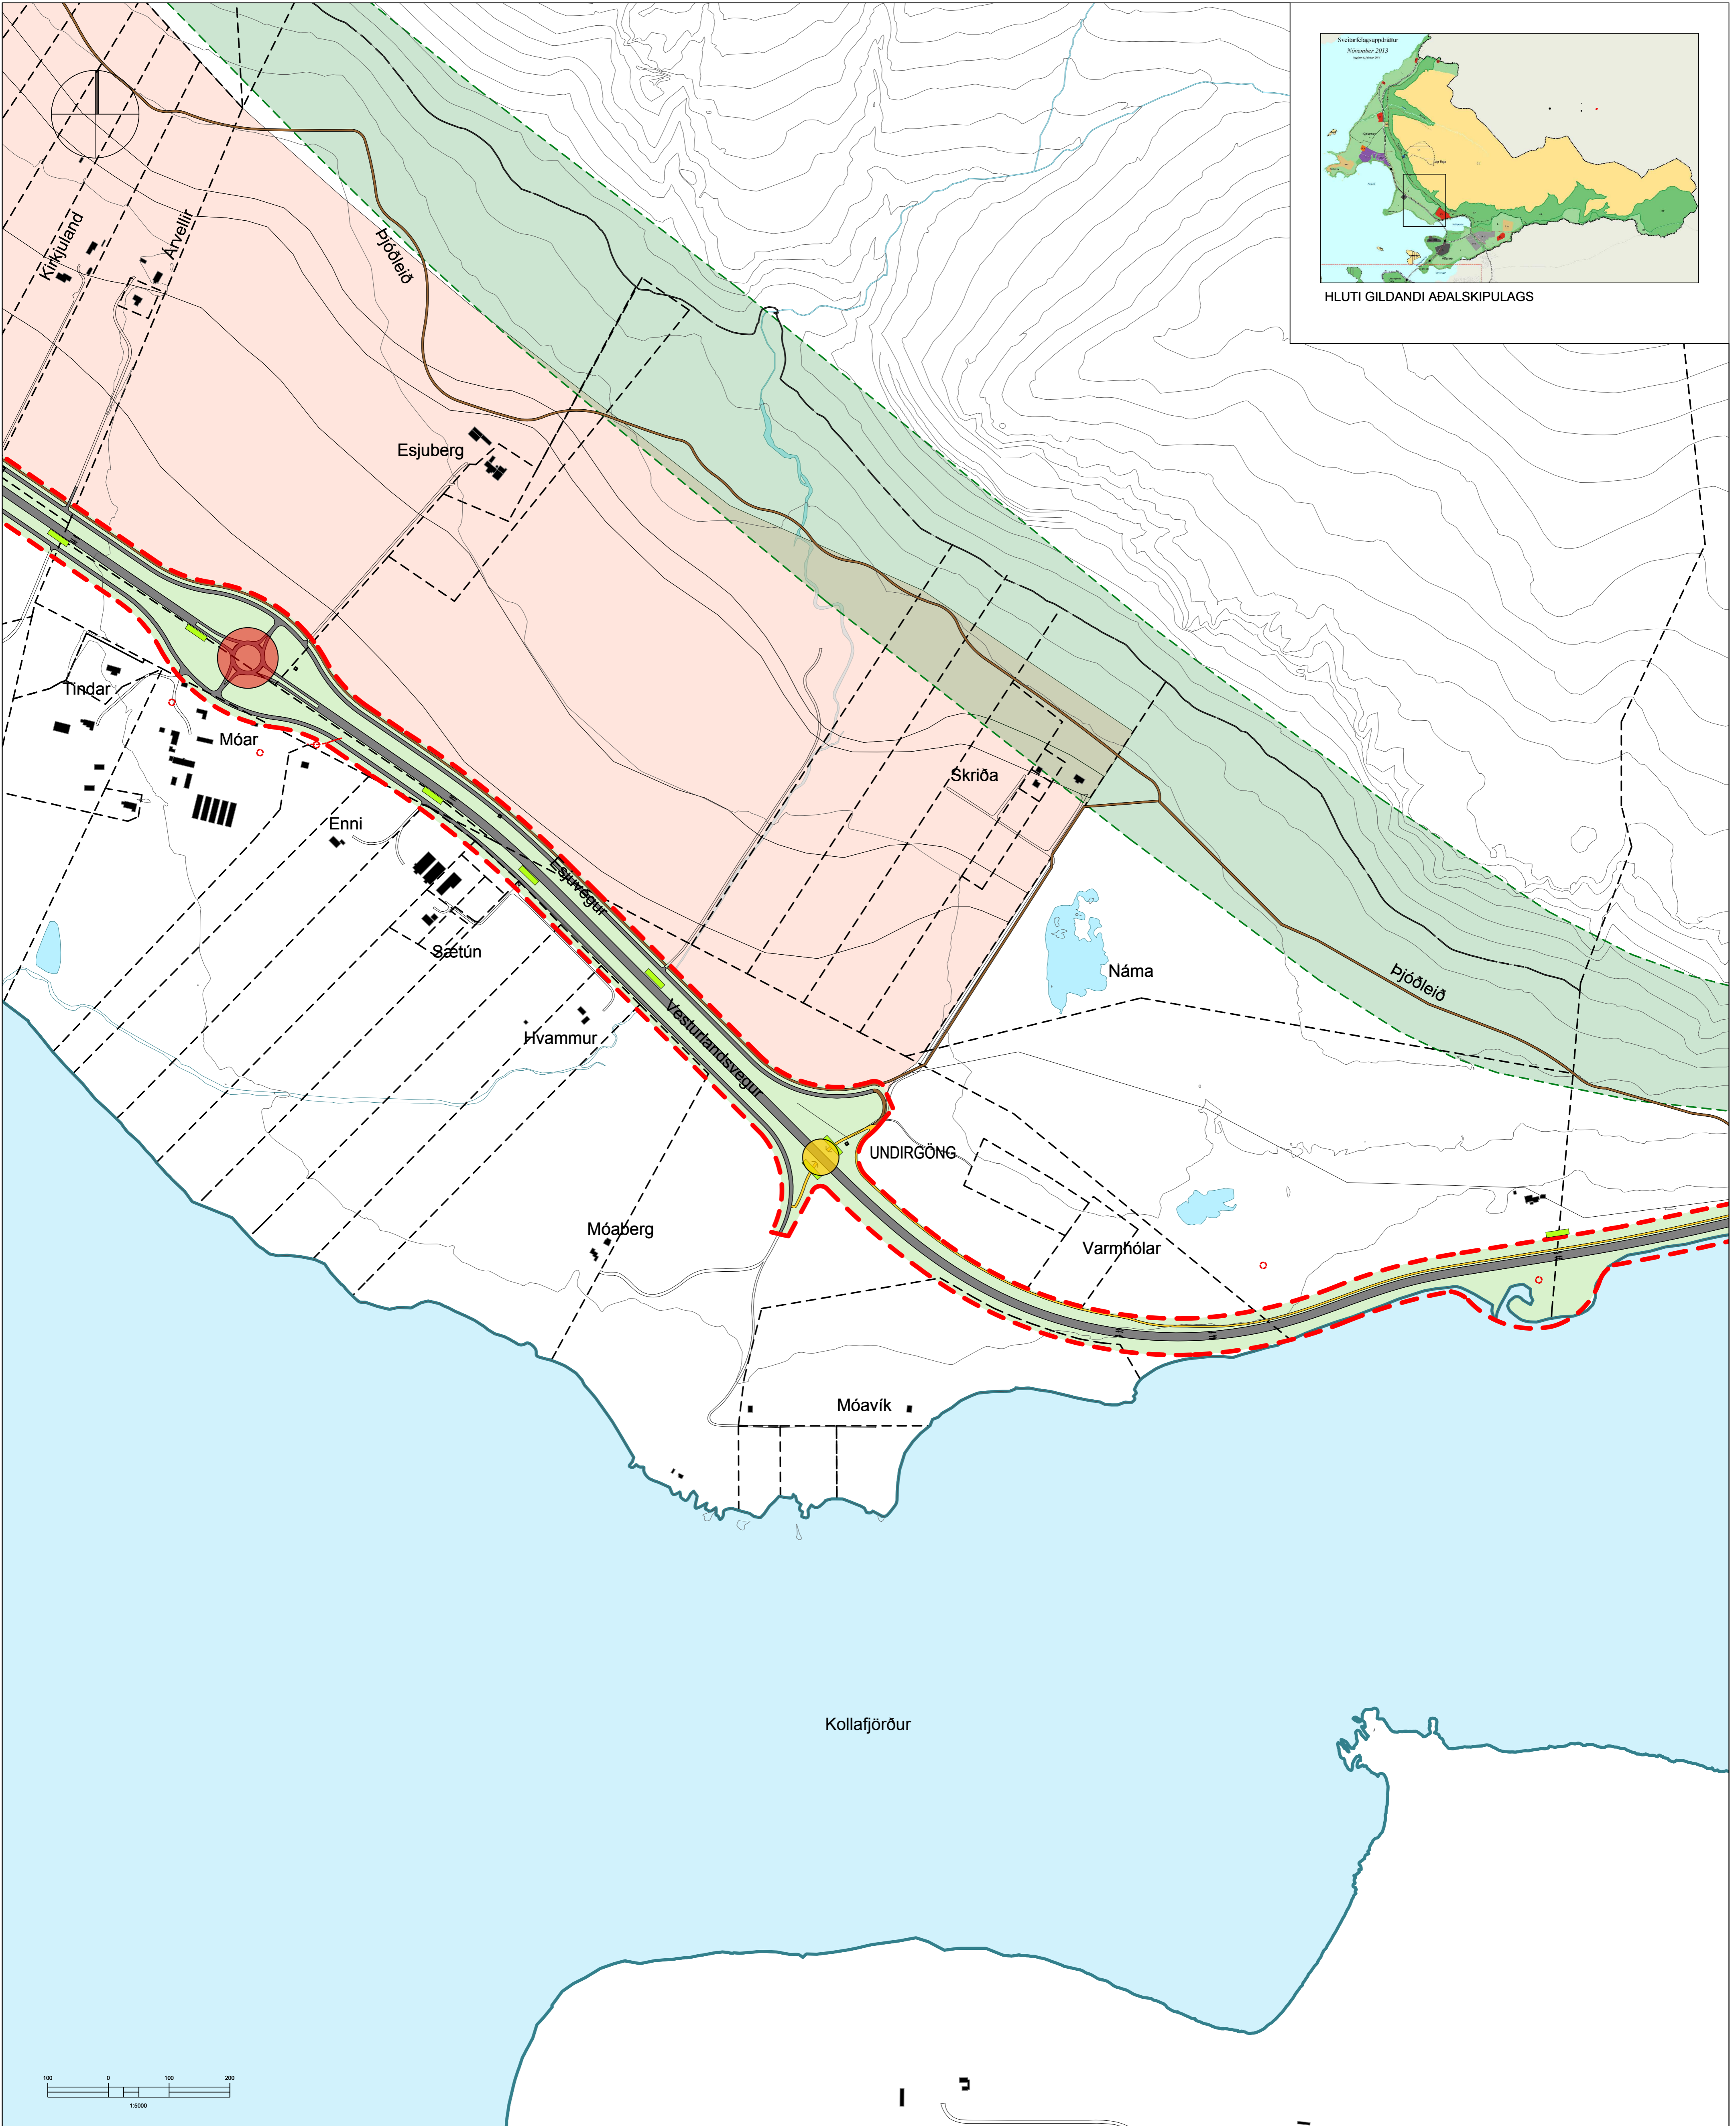
KVARDI-A1: 1:5000	TEIKN NR: 3 AF 5
DAGS: 06.03.2018	HANNAÐ: fk/hn
FLOKKUR: 0000-reyk_A	TEIKNAD: hn/er
SKRÁ: 16194-DSK.dwg	VERKNR: 16194

VESTURLANDSVEGUR
KOLLAFJÖRÐUR - SALTVÍK
DEILISKIPULAG - TILLAGA

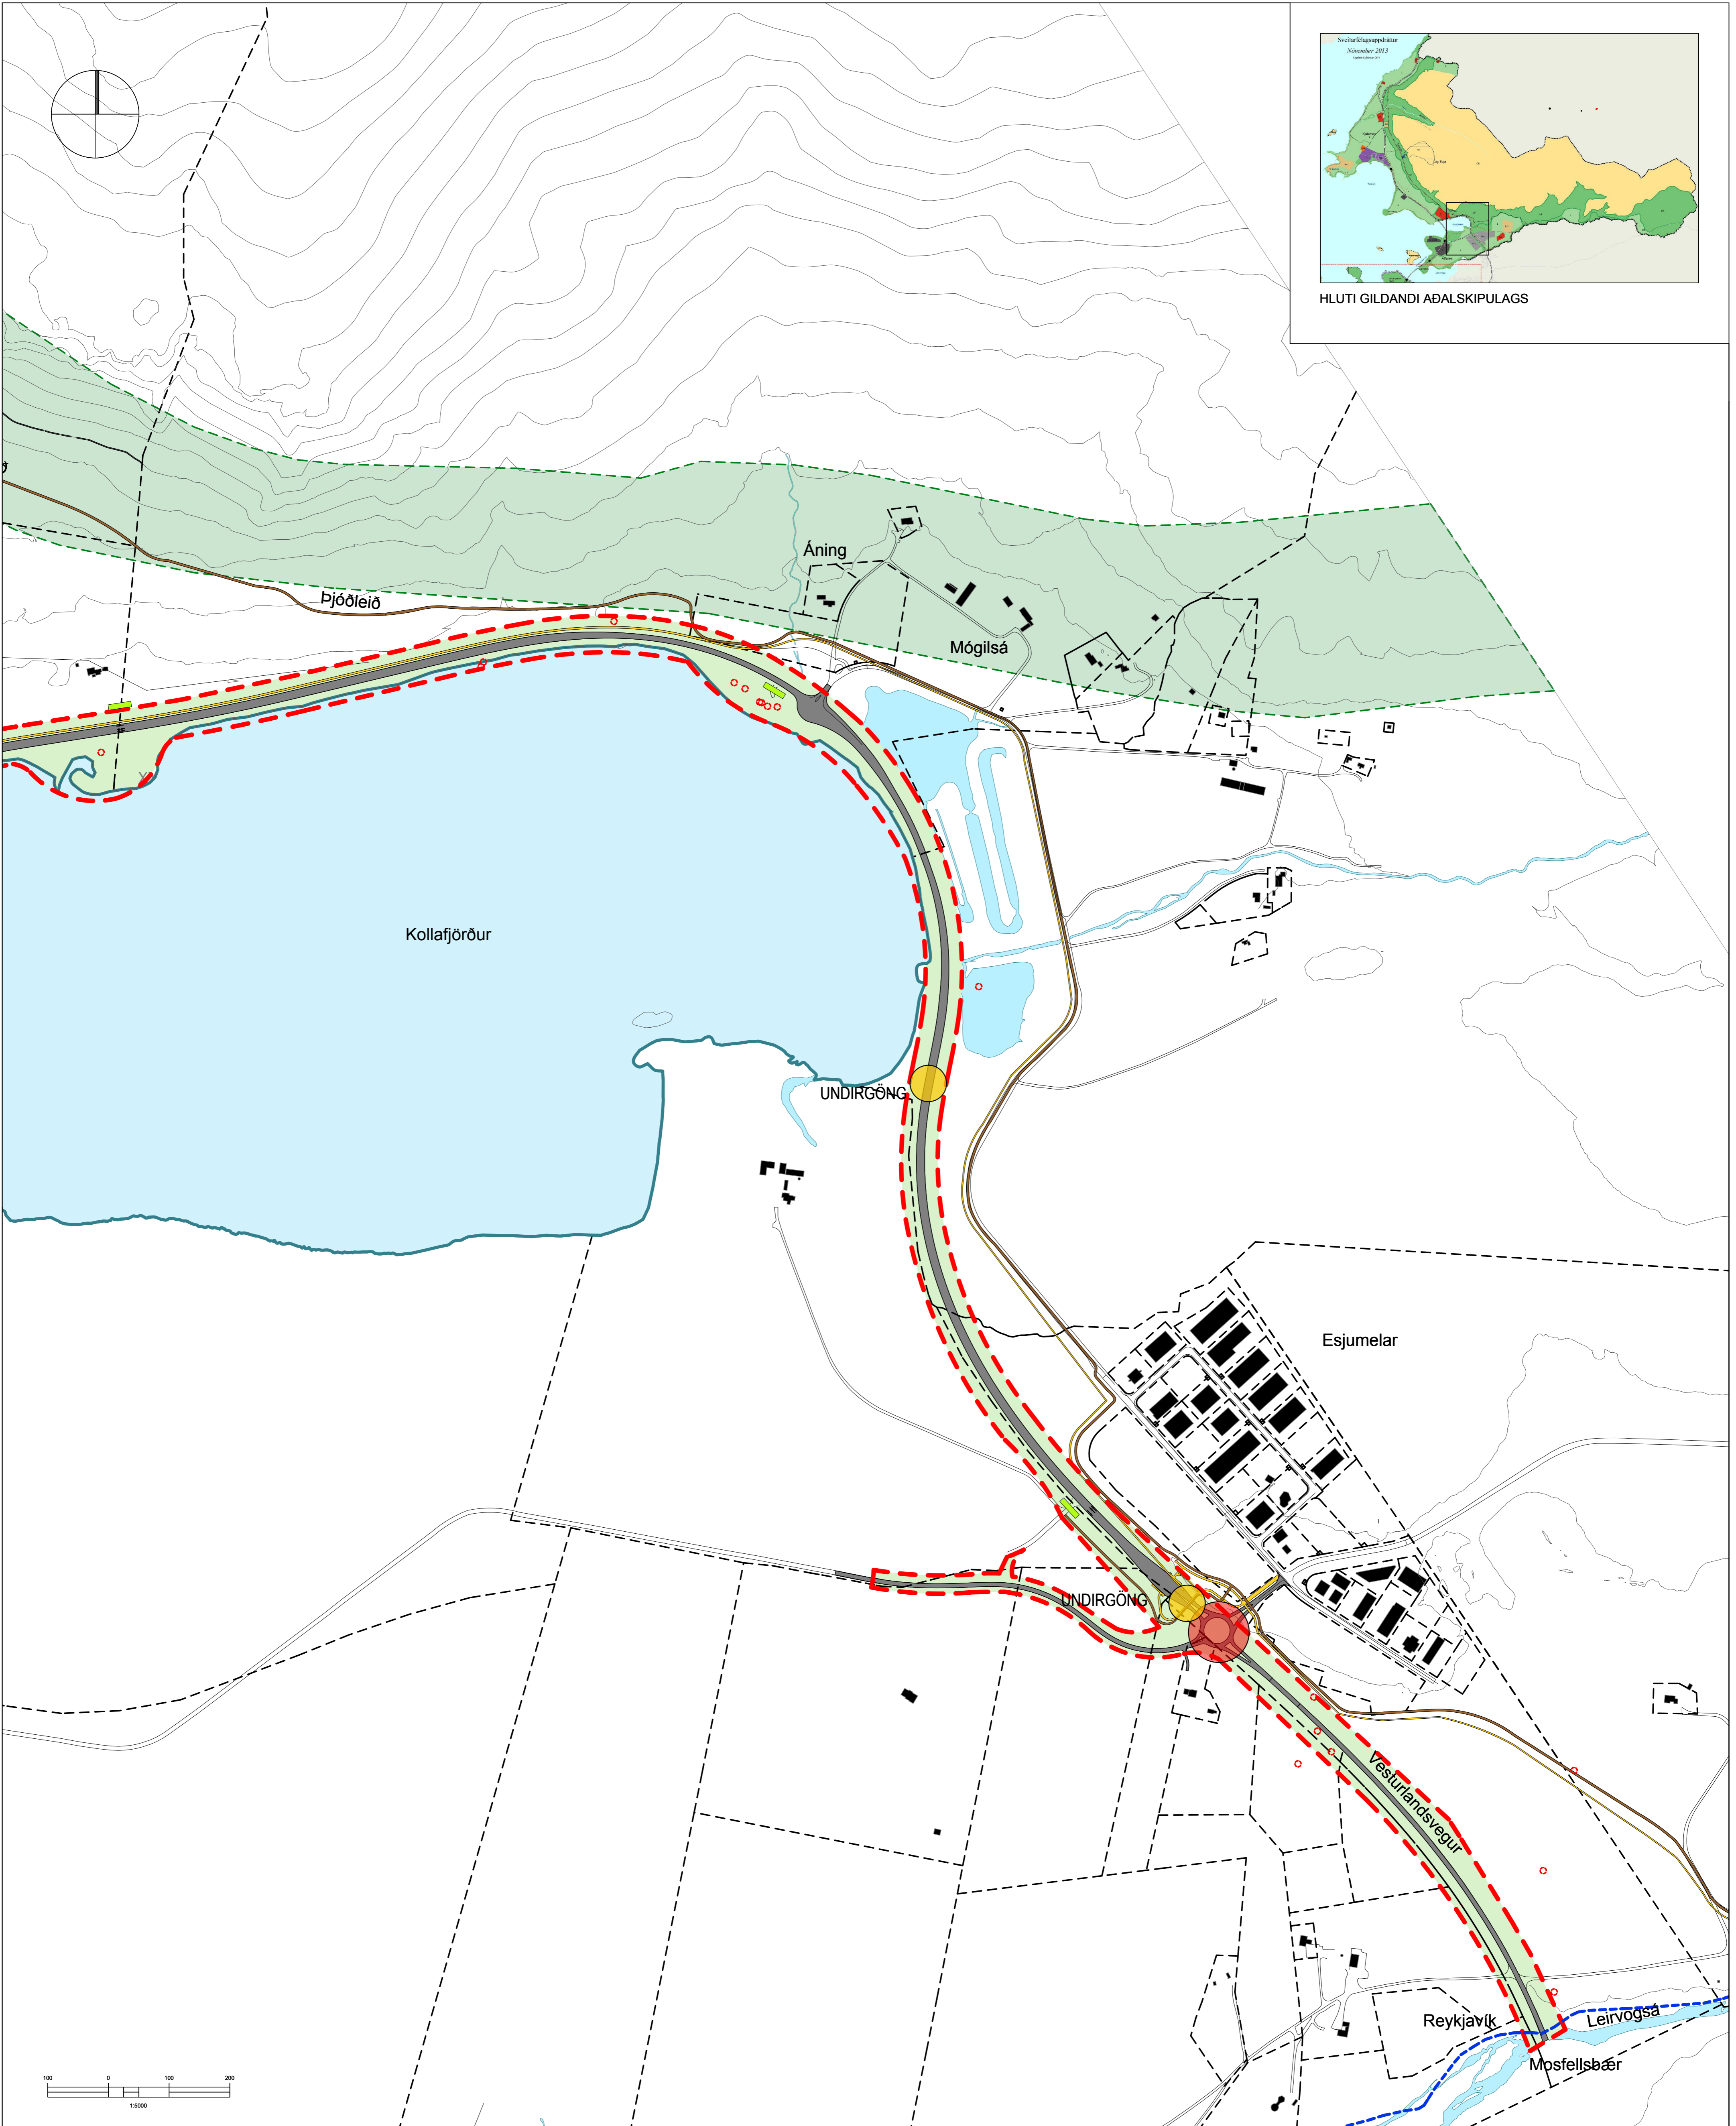
KVARDI-A1: 1:5000	TEIKN NR: 2 AF 5
DAGS: 06.03.2018	HANNAÐ: fk/hn
FLOKKUR: 0000-reyk_A	TEIKNAD: hn/er
SKRÁ: 16194-DSK.dwg	VERKNR: 16194

VESTURLANDSVEGUR
ESJUMELAR - KOLLAFJÖRÐUR
DEILISKIPULAG - TILLAGA

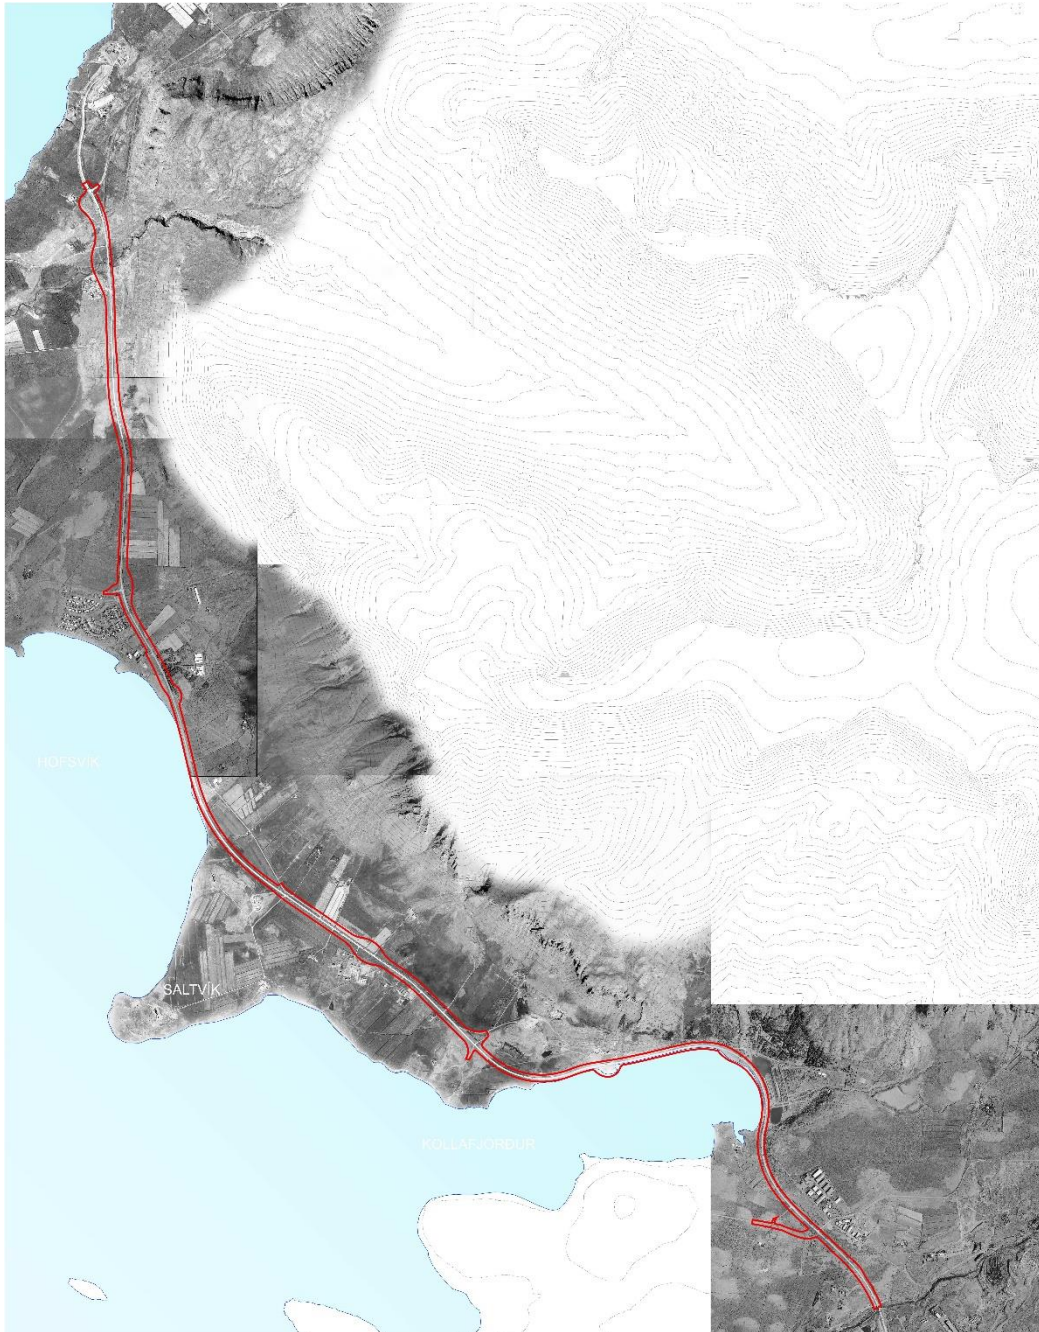
MYND 1 Afmörkun skipulagssvæðisins.

Deiliskipulagssvæðið nær yfir núverandi vegstæði Vesturlandsvegur á 14 km kafla sem nær frá sveitarfélagsmörkum Reykjavíkur og Mosfellsbæjar að gatnamótunum við Hvalfjarðarveg. Skipulagsmörkin elta veghelgunarsvæði Vesturlandsvegur, hliðarvegi og göngu- og reiðleiðir meðfram þeim. Skipulagsmörkin eru því breytileg á sumum stöðum eins og við vegamót og undirgöng til að ná yfir það svæði sem þarf að raska eða eiga við.

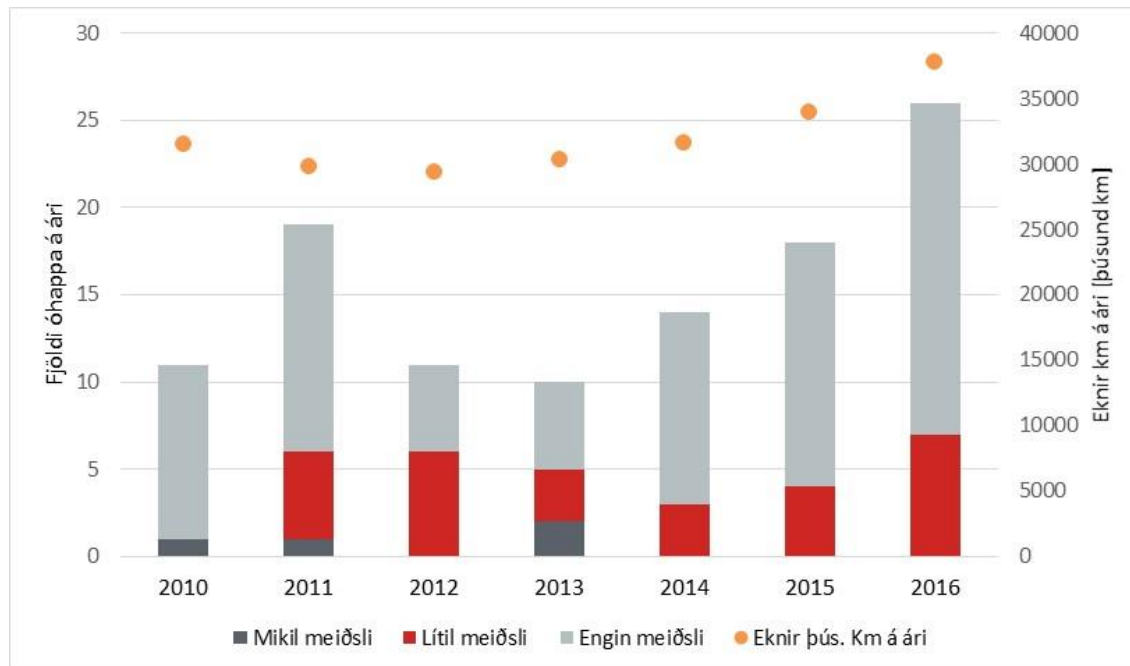
Mynd 2 Umferðaróhöpp á Vesturlandsvegi milli Esjumela (Norðurgrafarvegur) og Hvalfjarðarvegur árin 2010-2016.

Mynd 2 sýnir yfirlit um fjölda umferðaróhappa á Vesturlandsvegi, frá Esjumelum og að Hvalfjarðarvegi, á árunum 2010-2016. Fjöldi umferðaróhappa var breytilegur á milli ára en var þó áberandi mestur árið 2016. Sama ár var umferð um Vesturlandsveg meiri en árin á undan.

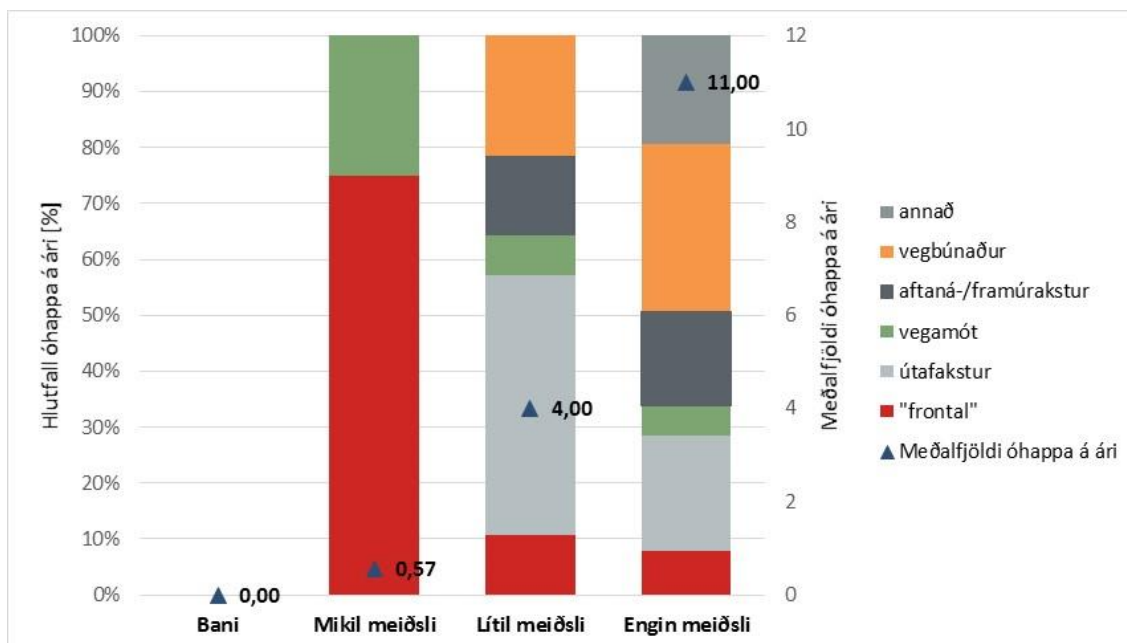
Mynd 3 Meðaltal umferðaróhappa á Vesturlandsvegi 2010-2016 flokkuð eftir alvarleika og gerð, frá Kollafirði að Hvalfjarðarvegi.

Umferðaróhöppum var skipt upp í flokka eftir því með hvaða hætti þau urðu (sjá mynd 3). Fjögur alvarleg umferðarslys urðu á veginum, eða um 0,6 slys á ári þar sem mikil meiðsl hlutust. Þrjú voru þegar ökutæki mættust á beinum vegi og eitt var á vegamótunum við Hvalfjarðarveg (vegna vinstribeygju). Árlegur heildarfjöldi slysa (með meiðslum) er hins vegar um 4,6 að meðaltali og urðu þau flest vegna útafaksturs (um 41%) og tæp 20% þegar bílar mættust á beinum vegi. Ekkert banaslys varð á skoðunartímabilinu en banaslys varð á veginum í byrjun árs 2018 þegar fólksbíll og flutningabíll mættust á beinum vegi.

Algengustu umferðaróhöpp á veginum eru vegna útafaksturs (27%), þar á eftir ekið á vegbúnað (21%), síðan aftanákeyrslur (16%).

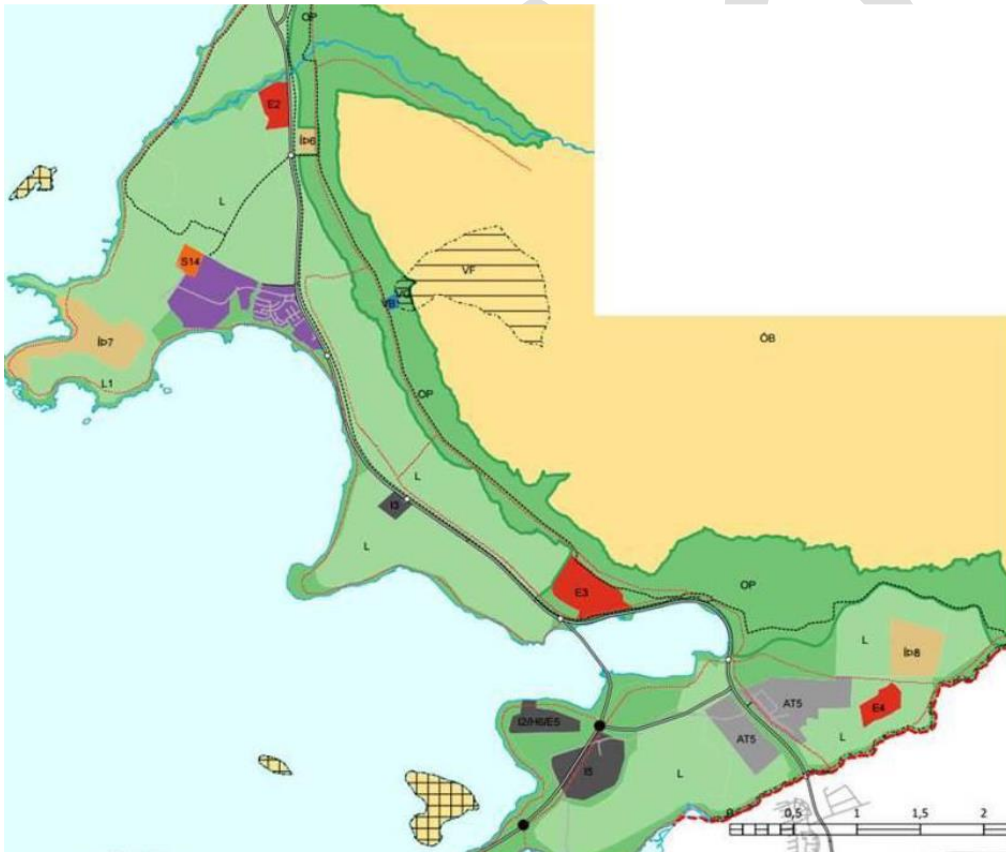
Mynd 6 Aðalskipulag Reykjavíkur 2010-2030.

Í aðalskipulagi Reykjavíkur, undir samgöngukaflanum, kemur fram að Vesturlandsvegur verði endurbættur með það að markmiði að auka umferðaröryggi og greiða umferð. Á skipulagstímabilinu er stefnt að 2+1 vegi og fækkun tenginga við þjóðveg með gerð hliðarvega. Samkvæmt samgönguáætlun er gert ráð fyrir framkvæmdum á tímabili áætlunarinnar (2019-2022).

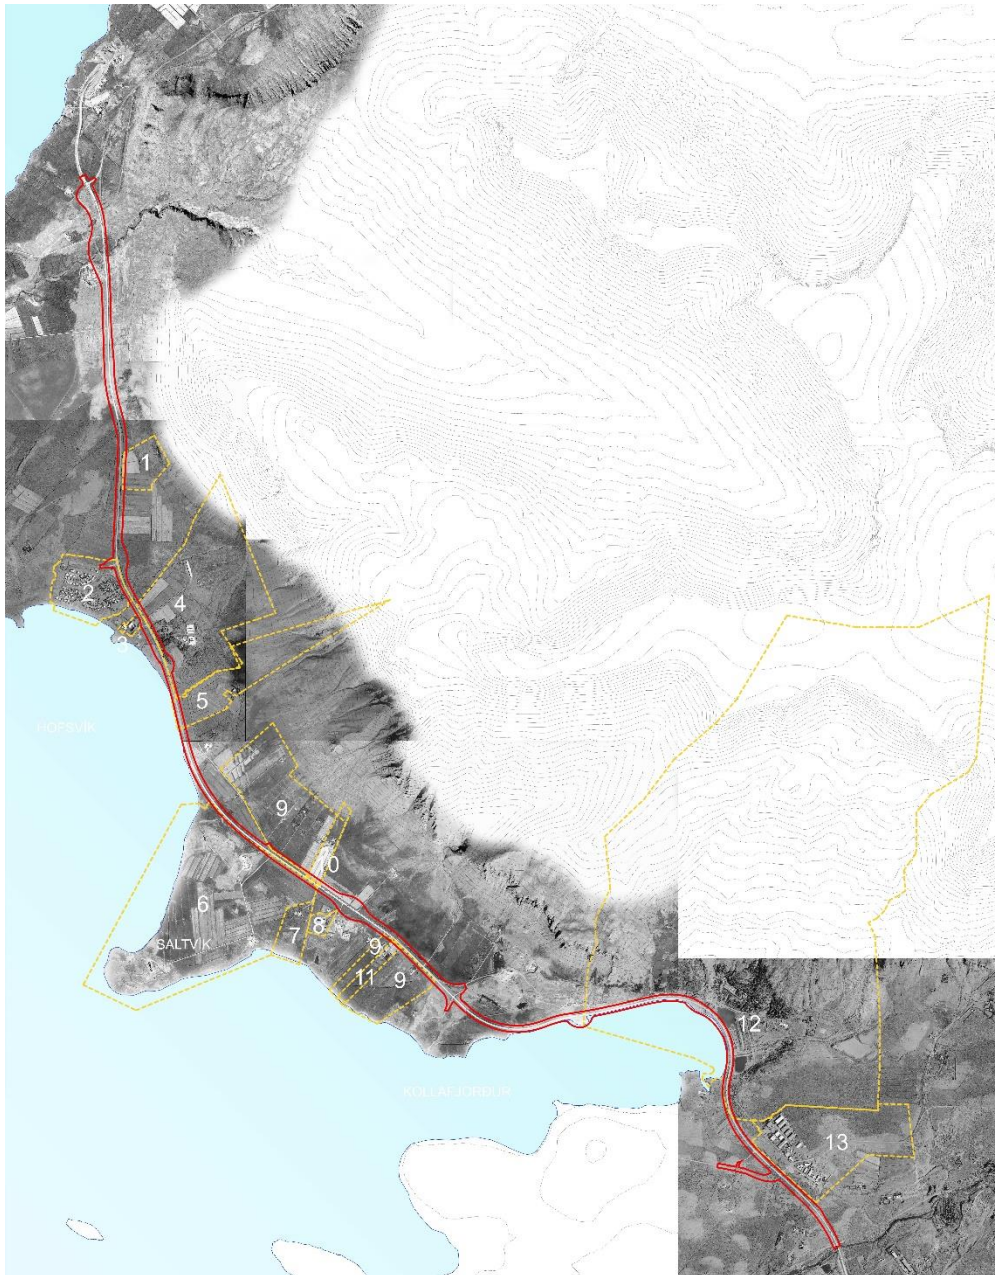
Mynd 7 Aðliggjandi deiliskipulagsáætlanir

Eftirfarandi deiliskipulagsáætlanir eiga skipulagsmörk að eða yfir væntanlegu skipulagssvæði vegarins auk deiliskipulags sem mögulega verða fyrir áhrifum vegna nálægðar við deiliskipulagssvæðið:

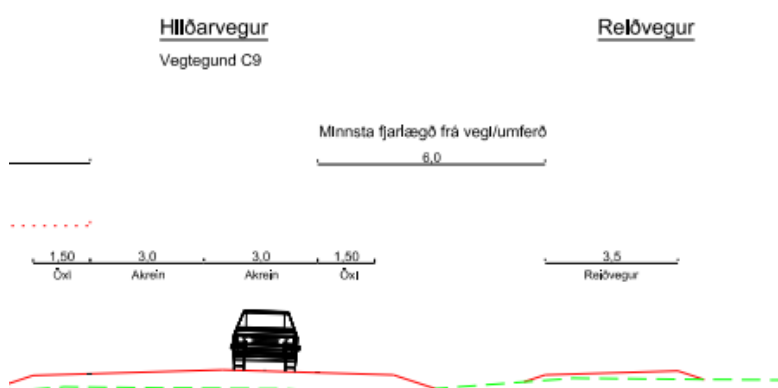
Gert er ráð fyrir 3,5 m breiðum reiðleiðum í amk. 6 m fjarlægð frá hliðarvegi.

Mynd 9 Þversnið hliðarvegar ásamt reiðleiðar.

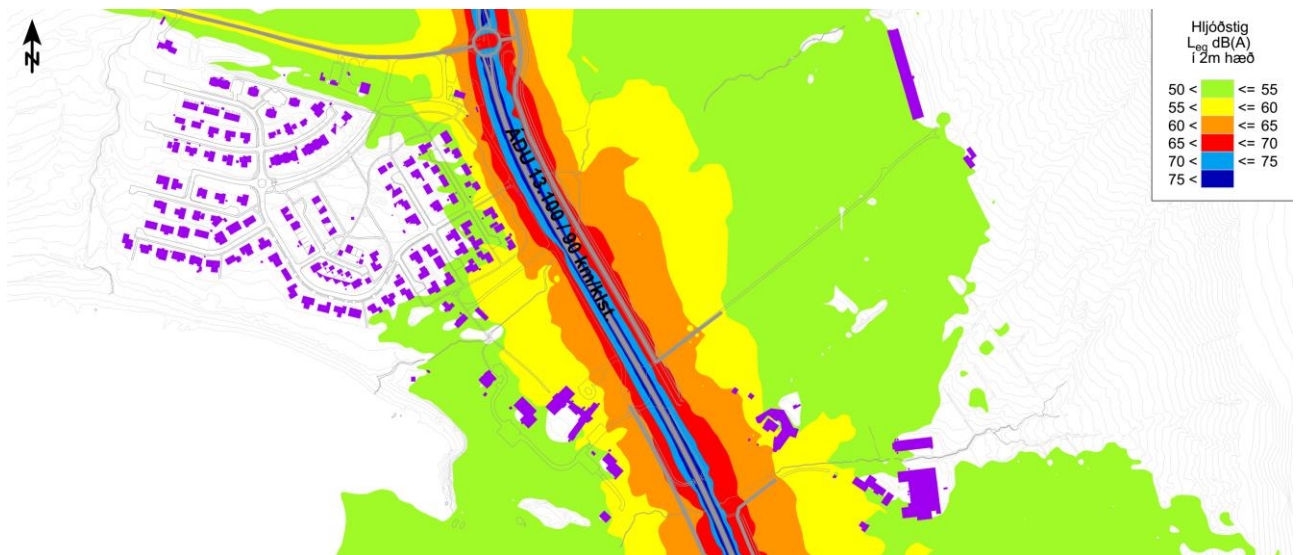
Mynd 10. Hljóðstig L_{eq} dB(A) í 2 m hæð yfir jörð, Grundarhverfi á Kjalarnesi.

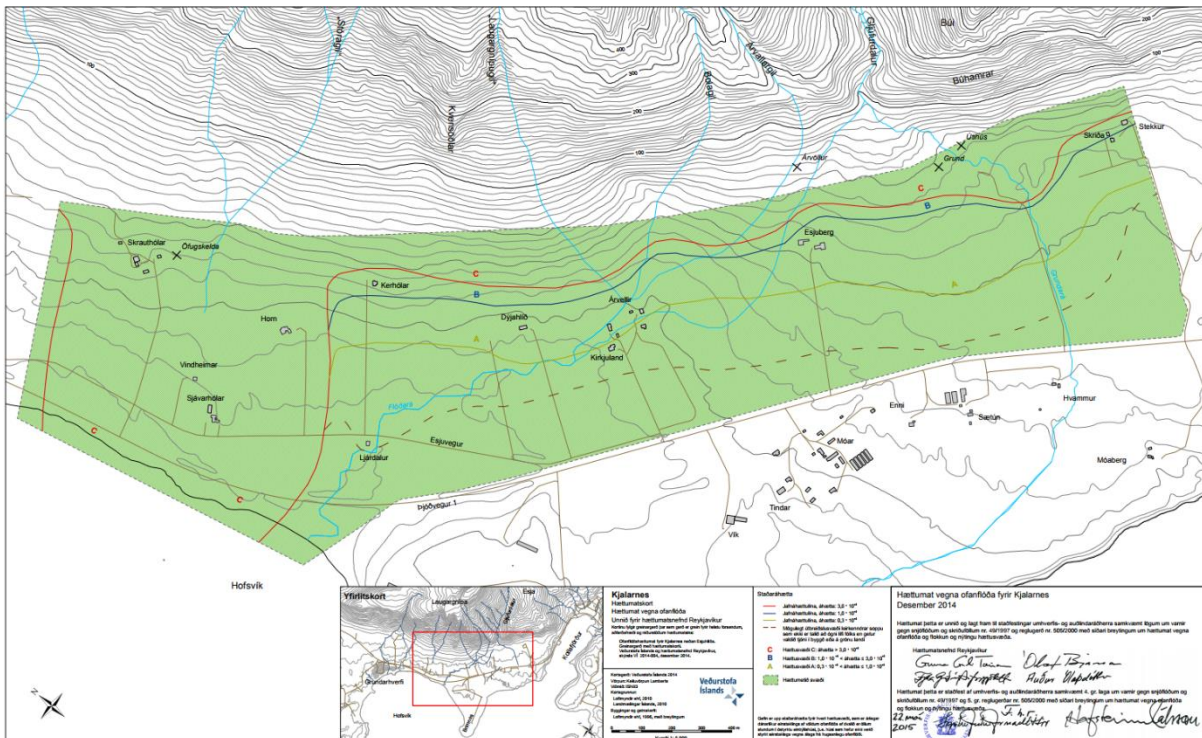
Mynd 11. Kort vegna ofanflóða hættumats fyrir Kjalarnes (Veðurstofan 2015).

Í greinargerð um ofanflóðahættu fyrir Kjalarnes segir að veðurlag á Kjalarnesi stjórnist af nálægð við Esjuna og fjalla austan af henni. Almennt er úrkomusamt á Kjalarnesi og hvasst. Hvas sviðrin eru hvað mest þegar veður stendur úr geiranum milli norðaustur og austurs en einnig er hvas sviðri staðbundið í öðrum áttum. Veðurathuganir gefa til kynna að úrkoma sé mun meiri en í Reykjavík (Veðurstofan, desember 2014). Í greinargerðinni kemur fram að hættumatið vegna ofanflóða tekur til snjóflóða, krapaflóða, aurskriðna, grjóthruns, bergglaupa og annars framskriðs úr hlíðum, svo og aurblandaðra krapa- og vatnsflóða í bröttum farvegum. Í niðurstöðum ofanflóðahættumatsins fyrir Kjalarnes er eingöngu fjallað um hættumat fyrir íbúðarhús sem liggja innan hættusvæðis. Ekkert er fjallað um önnur mannvirki s.s. vegi eða göngu- og hjólaleiðir enda fjallar hættumat skv. reglugerð 505/2000 aðeins um nýtingu hættusvæða m.tt. íbúðar- og atvinnuhúsnaðis þar sem áhætta er á að fólk dvelji til lengri tíma innan svæðis. Hluti deiliskipulagssvæðisins er innan svæðisins sem ofanflóðahættumatið tekur til frá Stekk í norðaustri og rétt norðvestur fyrir Skrauthóla. Hættusvæði C nær yfir um 1 km af Vesturlandsvegi við Skrauthóla, Vindheima og Sjávarhóla
