VESTURLANDSVEGUR
ESJUMELAR - HVALFJÖRÐUR
DEILISKIPULAG - TILLAGA

Vesturlandsvegur frá Leirvogsa að Hvalfjarðarvegi

DEILISKIPULAG

Greinargerð, skilmálar og umhverfisskýrsla

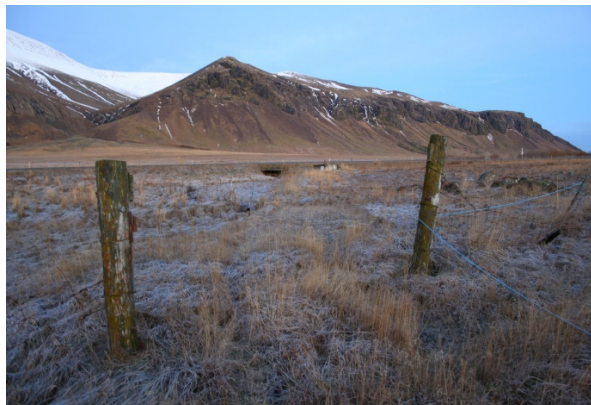
Mynd 2. Vegur (1896-88), horft í austur.

Staðhættir: Gróinn vegur fyrir austan Móa. Liggur frá Þjóðvegi, við steiptan skúr, til vesturs í átt að Móum. Er aflagður afleggjari heim að Móum og hluti af vegi sem liggur nú að hvíttri skemmu.

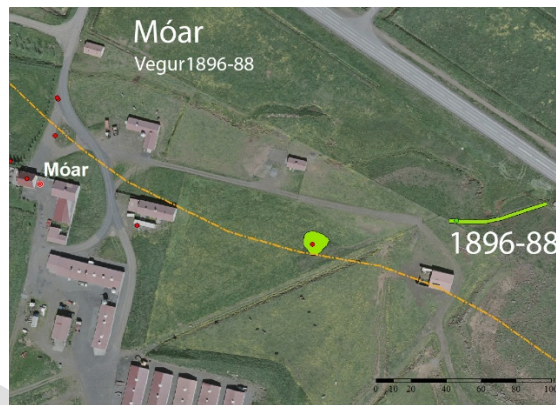
Mynd 3. Kortið sýnir staðsetningu vegar (1896-88) sem er teiknaður eftir uppmælingu.

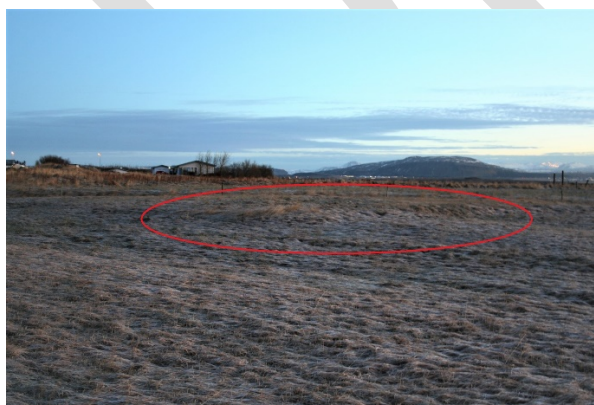
Mynd 4. Rústalegur hóll (1896-89) austur af Móum, horft í suðaustur.

Staðhættir: Í grónu túni um 150 m austur af Móum.

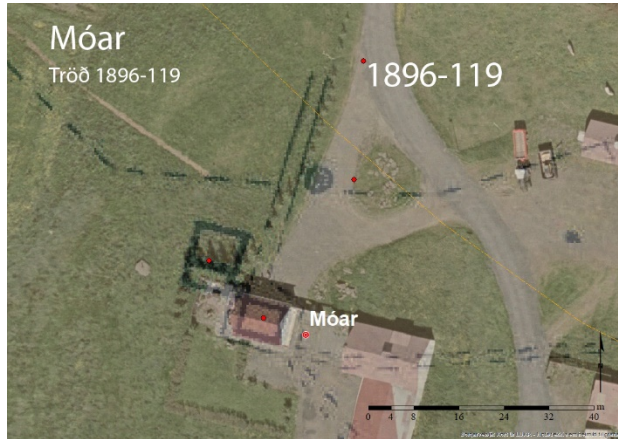
Mynd 6. Kortið sýnir staðsetningu á tröð (1896-119) útfrá túnakorti þegar það hefur verið strekt yfir hnitsetta loftmynd.⁸⁰

Staðhættir: Norðan við gamla íbúðarhúsið á Móum var tröð sem teiknuð var á túnakort Móa 1916 á svipuðum slóðum og núverandi heimreið er.

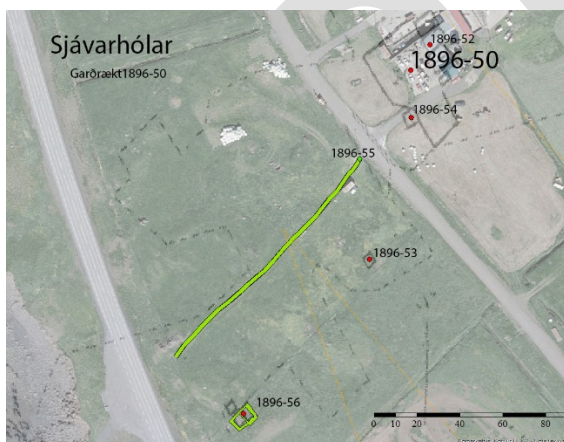
Mynd 8. Kortið sýnir staðsetningu kálgarðs (1896-50) þegar túnakort frá 1916 hefur verið strekt yfir hnitsetta loftmynd.¹⁰¹

Staðhættir: Kálgarður Sjávarhóla var 880 m² samkvæmt Túnakorti frá 1916. Mælist hann um 42 m langur til NA, 30 m breiður til NV en var mjórri SA megin mælist þar aðeins 16 m. Fast uppvið kálgarðinn, þar sem hann mjókkar suðvestan megin, var útihús (125750-289-7).

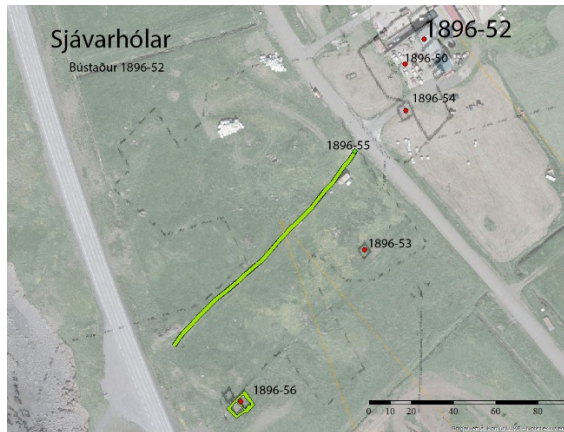
Mynd 10. Kortið sýnir staðsetningu bæjarinnar (1896-52) samkvæmt túnakorti þegar það hefur verið stekt yfir hnitsetta loftmynd.¹⁰³

Staðhættir: Samkvæmt túnakorti sem var gert af Sjávarhólum 1916 mun bústaðurinn hafa staðið norðaustur af kálgarði og mun hafa verið 26 m á breidd. Samanstoð bústaðurinn af þremur húsum og einu hliðarhúsi. Mælast hólfinn 7 m x 10 m, 6 m x 10 m, og 7 m x 8 m, en hliðarhúsið mælist 4 m x 5 m og er það 2 m suðaustur af hinum eiginlegu bæjarhúsum.

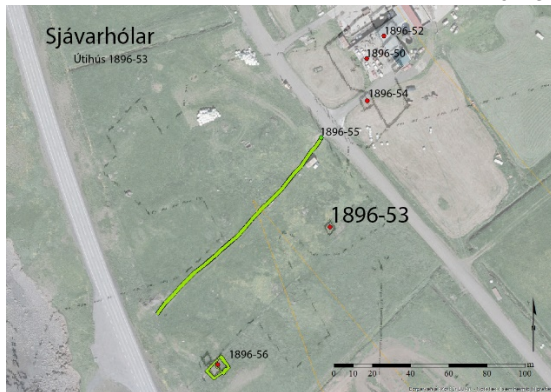
Mynd 12. Kortið sýnir staðsetningu útihúss (1896-53) samkvæmt túnakorti þegar það hefur verið stekt yfir hnitsetta loftmynd.¹⁰⁵

Staðhættir: Samkvæmt túnakorti voru óskilgreind útihús 100 m suðsuðvestur af bænum og mældust þau 4 m x 4 m.

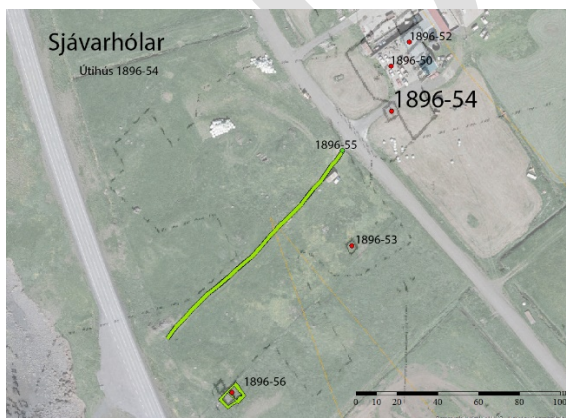
Mynd 14. Kortið sýnir staðsetningu útihúss (1896-54) samkvæmt túnakorti þegar það hefur verið stekt yfir hnitsetta loftmynd.¹⁰⁷

Staðhættir: Samkvæmt túnakorti voru viðkomandi útihús 20 m beint suður af bænum, alveg upp við kálgarð bæjarins. Voru þau með tveimur hólfum og mældust þau bæði 5 m x 4 m.

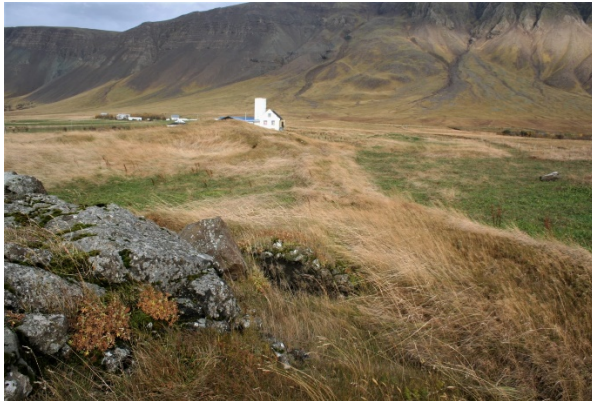
Mynd 16. Vegur (1896-55) frá bænum að sjó, horft í norðaustur.

Staðhættir: Vegur sem liggur frá gamla Vesturlandsveginum við afleggjarann að Sjávarhólum, niður að núverandi þjóðvegi. Liggur í NA-SV. Hefur legið frá hlaðinu á Sjávarhólum og alveg niður að sjó. Er ennþá notaður neðan núverandi vegar við útskot þar sem eru upplýsingaskilti. Ekki er ljóst hvað hann er gamall, ekki er vegurinn merktur inn á túnakortið, en líklega er þetta leiði í vör bóndans.

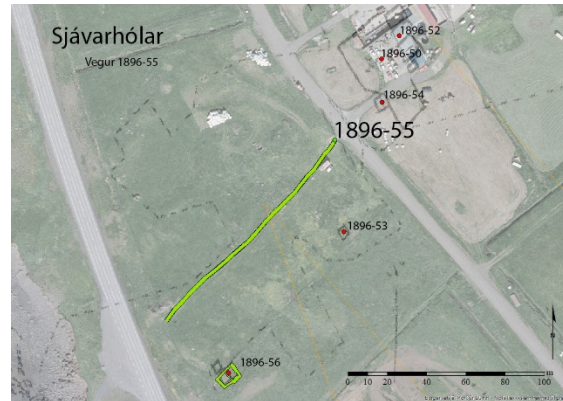
Mynd 17. Vegur (1896-55) teiknaður eftir uppmælingu.

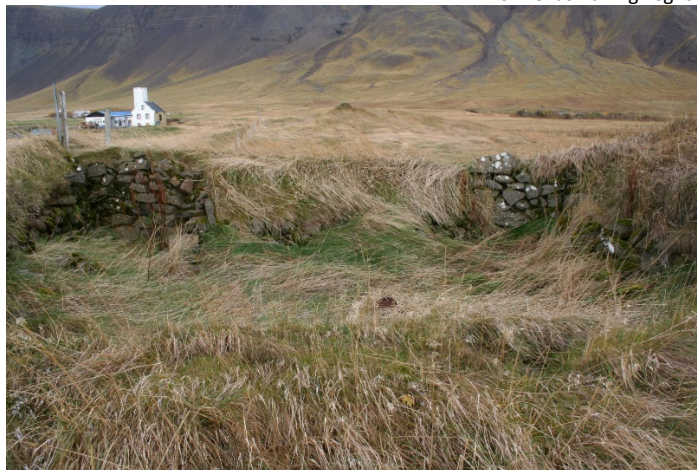
Mynd 18. Útihús (1896-56), horft í norðaustur.

Staðhættir: Utan í hól, alveg við þjóðveginn sem er 20 metra í suðvestur frá rústinni. Er í um 175 metra suðvestur frá núverandi íbúðarhúsi milli tveggja hóla.

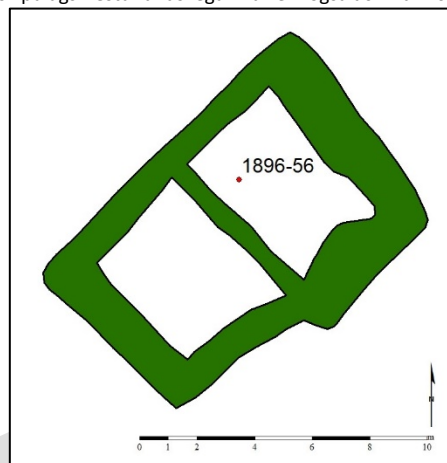
Mynd 19. Teikning af útihúsi (1896-56) eftir uppmælingu.

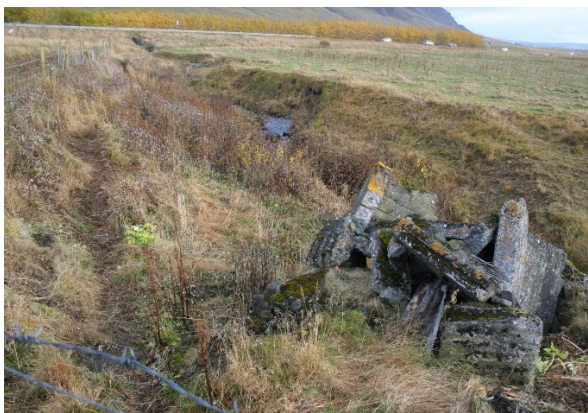
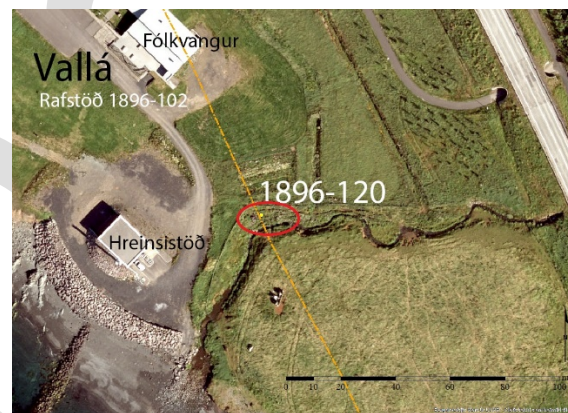
Vallá 1896-120 (291-10)

Mynd 20. Leifar rafstöðvar (1896-120), horft í austur.

Mynd 21. Kortið sýnir staðsetningu leifa rafstöðvar (1896-120), horft í austur.

Staðhættir: Leifar af rafstöð eru á bakka Vallárlækjar norðanverðum 70 m frá sjó, 57 m suðsuðaustur af Fólkvangi og 40 m austur af Hreinsistöð við Kollagrund 3. Steypubrot sem eru að öllum líkindum leifar af stöðvarhúsi sem var byggt þegar lækurinn var virkjaður 1930. Þetta var fyrsta vatnsvirkjunin í Kjalarneshreppi.

Lýsing: Stöðvarhúsinu hefur verið rutt niður á einhverjum tíma og þar eru nú (2018) steypubrot í hrúgu á lækjarbakkanum. Ljósmyndað og staðsett.

Lækurinn var virkjaður 1930 og telst leifar rafstöðvarinnar til nýminja sem eru ekki eiginlegar fornleifar en eru engu að síður merkar minjar. Ber vitni um upphaf rafvæðingu í sveitum landsins. Stöðin var eingöngu notuð til ljósa á þrem bæjum Vallá, Litlu Vallá, Skrauthólum og í skólanum á Klébergi.¹²⁹

Hættumat: Mikil hætta.

Hættuorsök: Vegagerð.

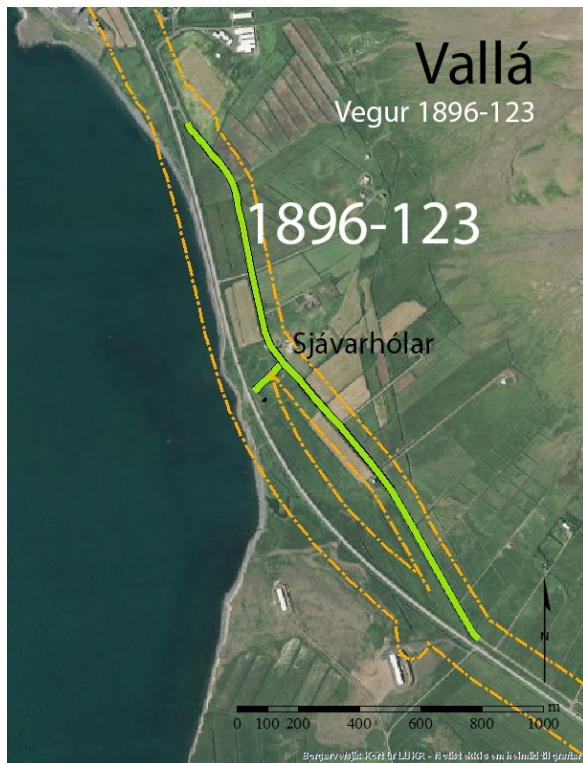
Vallá 1896-123 (291-23)

Mynd 22. Kortið sýnir staðsetningu vegarins (1896-123) á hritsettri loftmynd Gula línan er afmörkun fornleifaskráningar.

Staðhættir: Samhliða þjóðvegi 1, Vesturlandsvegi, mislangt frá austan við, frá afleggjara að Saltvík að afleggjara að Vallá er eldri þjóðvegur.

Lýsing: Malarvegur 5,5 m á breidd og um 2 km að lengd. Vegurinn er notaður sem innansveitar vegur og nefnist Esjuvegur (4560).

Hættumat: Mikil hætta.

Hættuorsök: Vegagerð.

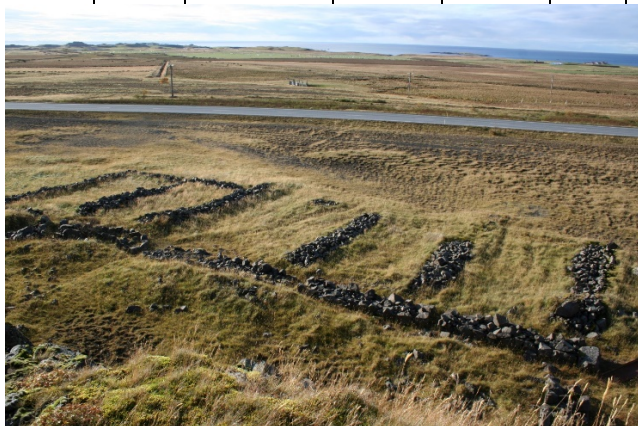
Arnarholt 1896-57 (304-29)

Mynd 23. Arnarhamarsrétt (1896-57), horft í suðvestur.

Staðhættir: Austur af Bakka, í Esjuhlíðum. Mjög nálægt Vesturlandsvegi eða um 30 m austur af veginum. Rústin er utan í litlu hamrabelti, klettum, sem kallað er Arnarhamar.

Lýsing: Fjarrétt með fimm til sex dilkum (um 5x12 m) og einu stóru hólfi, líklega almenningi (um 10x22 m). Klettur notaður sem austurveggurinn í almenninginum. Vegg hæð mest um 120 cm. Árið 2003 hafði verið byrjað að endurhlaða réttina og vinna í veggjum í almenningi. Þar var sumstaðar aðeins búið að stilla upp stóru grjóti í jaðar veggjanna, annars staðar hafði mól verið sett á milli slíkra steina og sum staðar hafa hnullungar verið settir inn á milli.

Einn stór almenningur og í honum hringlaga rúst vel gróinn, sennilega gömul. Klettur að ofanverðu, austanverðu, og upphlaðið átta hleðslulög partur af honum sem hefur verið gerður upp. Fimm dilkar og veggirnir eru greinilegir þrjú til fjögur lög hæst svona 75 cm og breiddin er svona 2-2,5 m og sumir þessara dilka eru ekki með grjóthleðslu við enda. Hlið er úr öllum dilkum inn í almenninginn og stórt hlið á almenningnum í norður. Nyrst við klettin eru upprunalegar hleðslur líka sjö hleðslulög. Grjót er almennt brotlegt að sjá og almennt eru steinarnir 35-50 cm og svo eru sumir mjög stórir svona klettur sem eru alveg upp í 70 cm á breidd.

Hættumat: Mikil hætta.

Hættuorsök: Vegagerð.

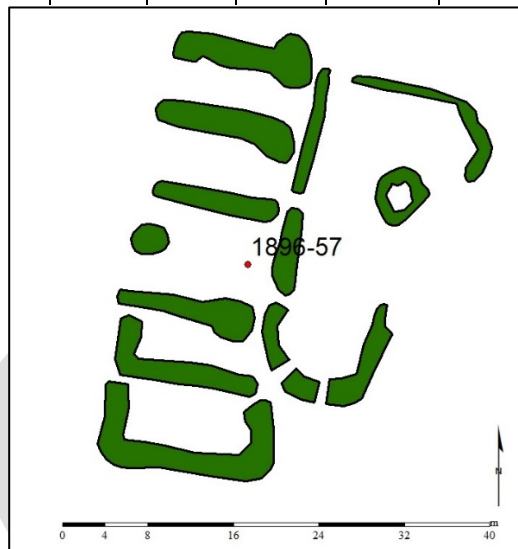
Mynd 24. Teikning af Arnarhamarsrétt (1896-59) eftir uppmælingu.

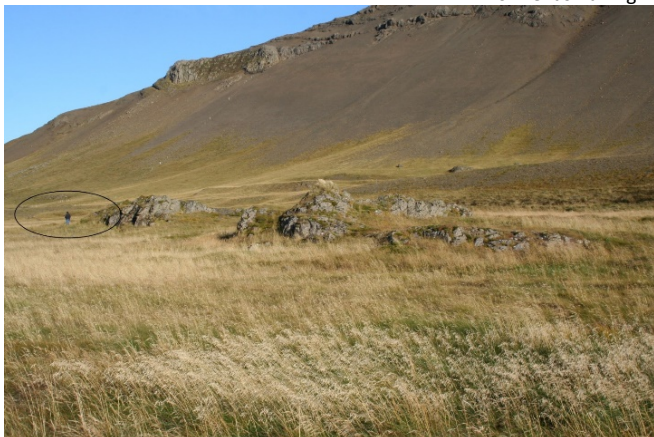
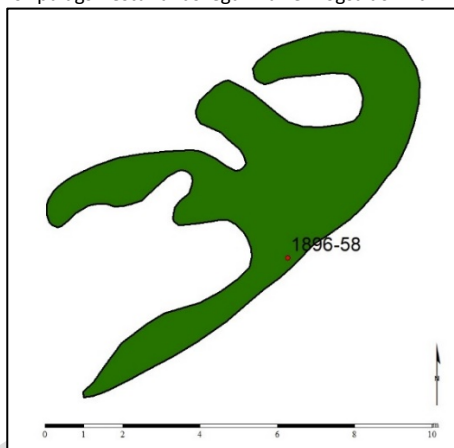
Arnarholt 1896-58 (304-46)

Mynd 25. Rúst (1896-58) undir kletti, horft í norðaustur.

Mynd 26. Teikning af rúst (1896-58) eftir uppmælingu.

Staðhættir: Rúst utan í kletti um 150 m austur af Bakka afleggjara við Vesturlandsveg og um 300 m norðaustur af rúst (304-45).

Lýsing: Rúst utan í kletti um 150 m austur af Bakka afleggjara við Vesturlandsveg og um 300 m norðaustur af rúst (304-45).

Hættumat: Mikil hætta.

Hættuorsök: Vegagerð.

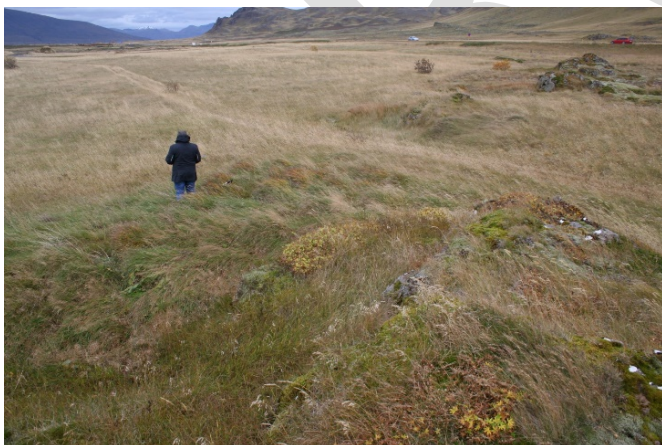
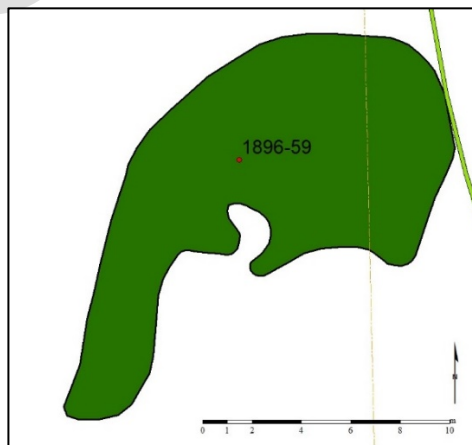
Arnarholt 1896-59 (304-45)

Mynd 27. Rústasvæði (1896-59) við klett, horft í norðaustur.

Mynd 28. Teikning af ummáli rústasvæðis (1896-59) eftir uppmælingu.

Staðhættir: Rústasvæði við lítinn klettavegg fyrir ofan og í framhaldi af Langahrygg og 87 m fyrir neðan, vestan, Vesturlandsveg. Vegur (1896-/304-44) liggur við austurhluta.

Lýsing: Ógreinilegar rústir, hlaupnar í þúfur, gætu verið tóftir af stekki eða aðhaldi. Mældum utanmál og meðfram klettinum. Mesta hæð 70 cm en almennt um 50 cm mjög grasvaxið.

Hættumat: Mikil hætta.

Hættuorsök: Vegagerð.

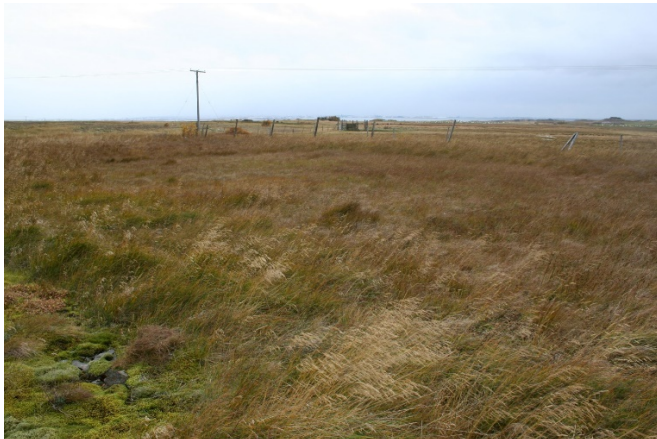
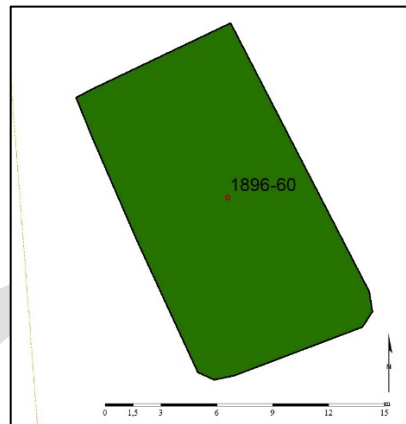
Arnarholt 1896-60 (304-43)

Mynd 29. Mógröf (1896-60), horft í suður.

Mynd 30. Teikningin sýnir ummál mógrafar (1896-60).

Staðhættir: Mógröf um 140 m norðvestur af Arnarhamarsrétt og um 70 m vestur af Vesturlandsvegi. Um 25 m vestan við horn á girðingu á beitahólfi í landi Arnarholts.

Lýsing: Grasigróin greinilegur niðurgröftur um 30- 40 cm. Torftökustaður eða mógröf.

Hættumat: Mikil hætta.

Hættuorsök: Vegagerð.

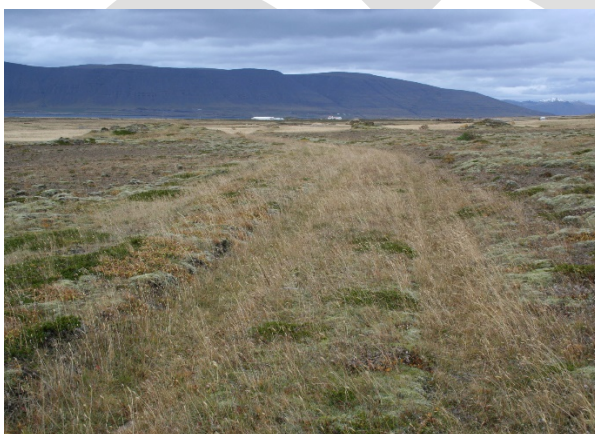
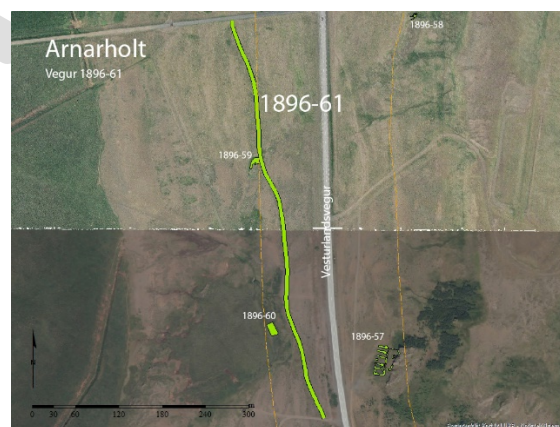
Arnarholt 1896-61 (304-44)

Mynd 31. Vegur (1896-61), horft í norður.

Mynd 32. Vegur (1896-61) teiknað eftir uppmælingu.

Staðhættir: Leið fyrir neðan og með Vesturlandsvegi, greinileg frá Bakka afleggjara suður til mótis við Arnarhamarsrétt.

Lýsing: Leiðin er greinileg og að mestu grasi gróin. Gæti verið sami vegur og er teiknaður á Herfoningaráðskort 1908.

Hættumat: Mikil hætta.

Hættuorsök: Vegagerð.

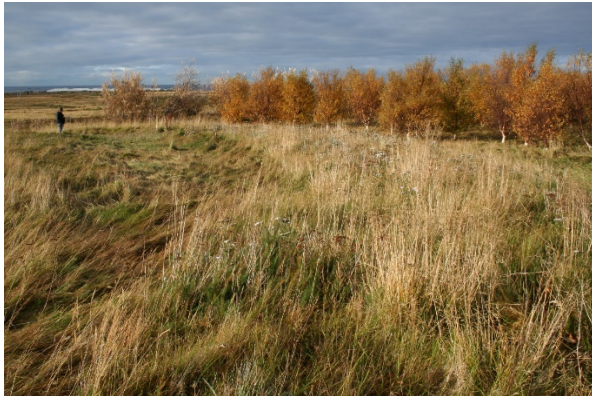
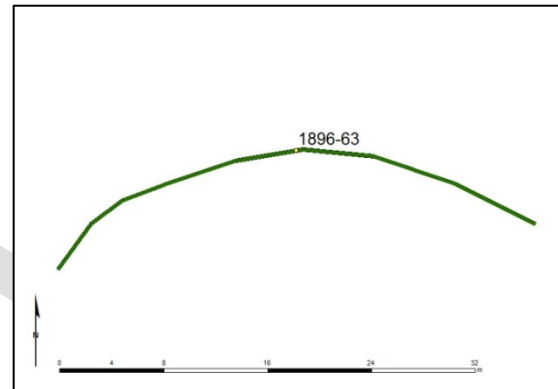
Ártún 1896-63 (308-58)

Mynd 33. Vegur (1896-63), hugsanlega heimkeyrsla að Ártúni frá gamla Vesturlandsvegi, horft í vestur.

Mynd 34. Teikning af vegi (1896-63) byggð á uppmælingu.

Staðhættir: Vegur, afleggjari, sem liggur í sveig u.þ.b. 40 m frá eldri Vesturlandsvegi í átt að núverandi Vesturlandsvegi rétt norðan við gömlu brúna, um 60 m vestur af Ártúni.

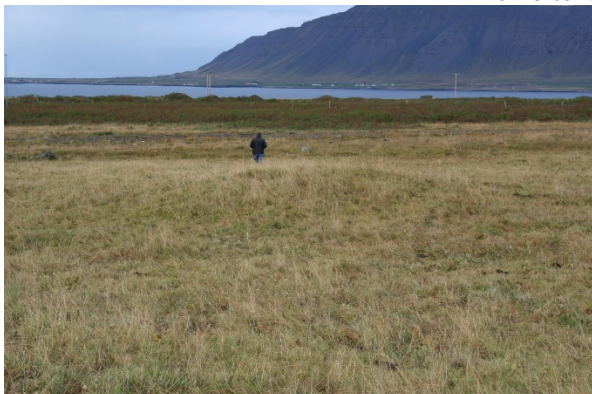
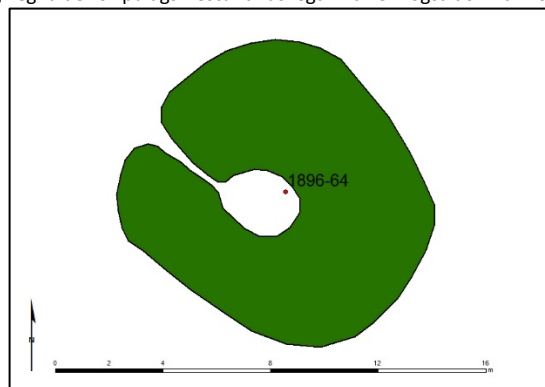
Mynd 35. Rústalegur hóll (1896-64), áður útihús í Neðratúni.

Mynd 36. Teikning af útihúsarúst (1896-64), byggð á uppmælingu.

Staðhættir: Fyrir neðan Vesturlandsveg í Neðratúni um 130 m vestur af bæjarhól Ártúns.

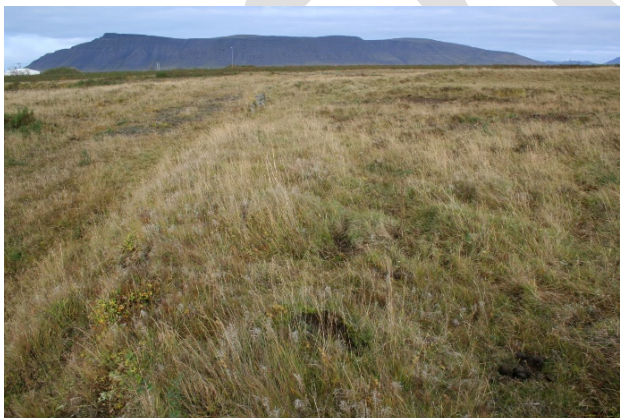
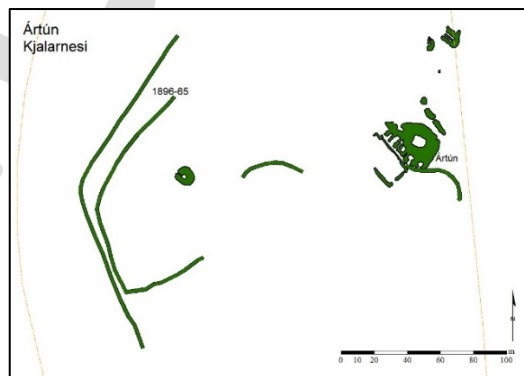
Ártún 1896-65 (308-59)

Mynd 37. Túngarður (1896-65) um Neðratún, horft í norður frá horni við Ártúnsá.

Mynd 38. Teikning af túngarði (1896-65) og greinanlegum minjum í heimatúni Ártúns. Gula línan sýnir afmörkun áhrifasvæðis framkvæmdarinnar.

Staðhættir: Túngarður við Neðratún. Um 150-200 m vestur af bæjarhól Ártúns. Vestan og norðan við hann lá gamli Kjósarvegurinn (1896-90) sem hefur sennilega verið á sama stað og herinn lagði síðar vegarslóða (1896-66) til að þurfa ekki að fara yfir handriðalaus brúnna (1896-103) yfir Ártúnsá á þjóðvegnum því hún var svo mjó að þeir misstu oft farartæki þar niður.

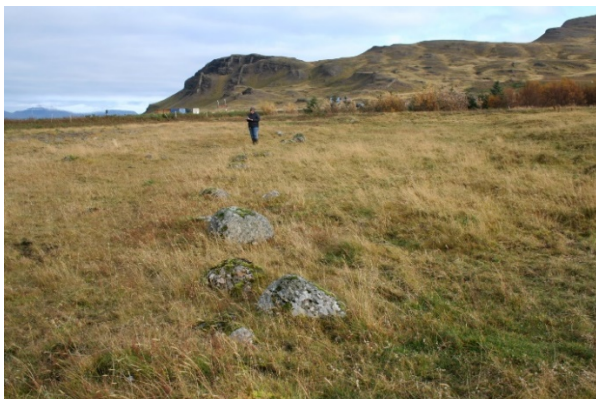
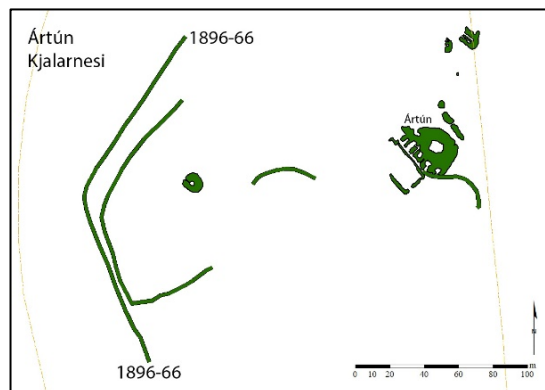
Ártún 1896-66 (308-44)

Mynd 39. Vegarslóði (1896-66) sem liggur með Neðratúni, horft í norður.

Mynd 40. Teikning af vegi (1896-66) ásamt öðrum greinanlegum minjum í heimatúni Ártúns eftir uppmælingu. Gula línan sýnir afmörkun áhrifasvæðis framkvæmdarinnar.

Staðhættir: Vegurinn liggur fyrir vestan og norðvestan við heimatúnið, Neðratún, í Ártúni. Frá vaðinu fyrir neðan brú á Ártúnsá upp að gamla Vesturlandsveginum. Breidd hans er 4,5-5 m og borið hefur verið í hann og grjóthlaðningar eru beggja vegna 30-50 cm.

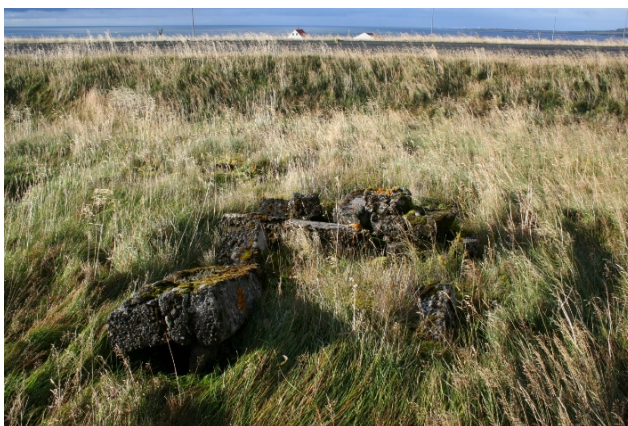
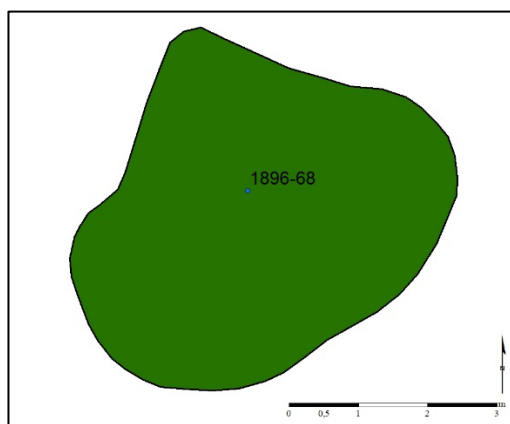
Ártún 1896- 68 (308-64)

Mynd 41. Leifar eftir herinn (1896-68) ofan við gamla Vesturlandsveginn.

Mynd 42. Teikning af ummáli leifa (1896-68) eftir herinn eftir uppmælingu.

Staðhættir: Herminjar 10-15 m ofan við gamla Vesturlandsveginn þar sem hann sveigir upp að Tíðarskarði. Um 430 m norður af bæjarhól Ártúns og 70 m norðvestur af herminjum (308-22).

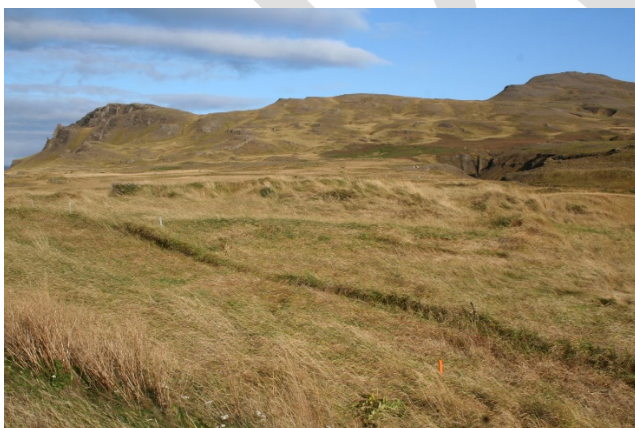
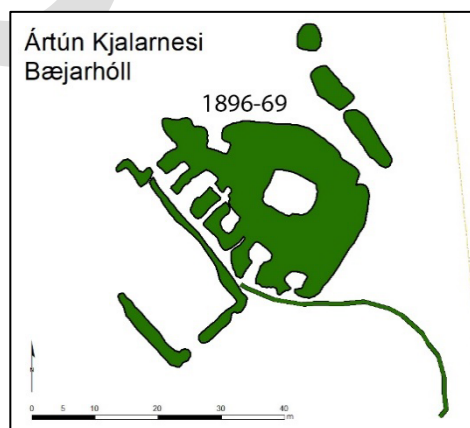
Ártún 1896- 69 (308-1)

Mynd 43. Tóftir Ártúns á bæjarhólnum, horft í norðaustur.

Mynd 44. Teikning af bæjarhól Ártúns (1896-69) eftir uppmælingu.

Staðhættir: Á bökkum Ártúnsár/Blikdalsár norðanmegin, austan við Vesturlandsveg og þétt við Vesturlandsveginn er bæjarhól Ártúns með tóftum síðasta torfbæjarins. Einstök minjaheild.

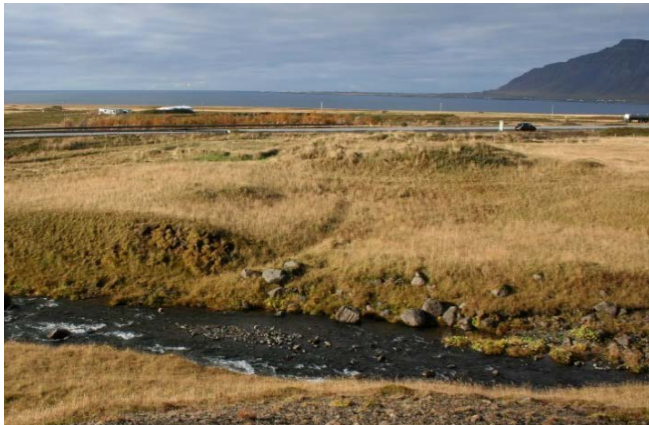
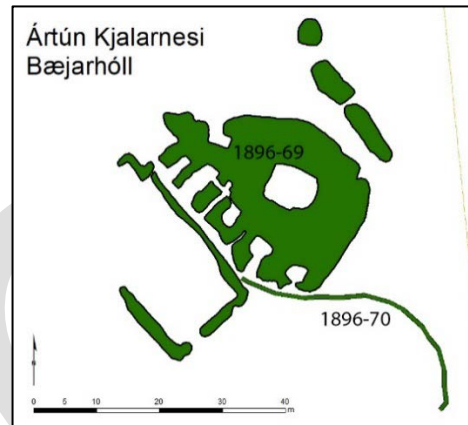
Ártún 1896-70 (308-29)

Mynd 45. Bæjarhóll Ártúns, traðir (1896-70) liggja frá Ártúnsá upp að bæjarhlaðinu.

Mynd 46. Teikning af bæjarhól Ártúns og tröðum (1896-70) austan við bæinn.

Staðhættir: Traðir sem liggja út frá bæjarhól Ártúns að austanverðu og liggja í sveig niður að Ártúnsá.

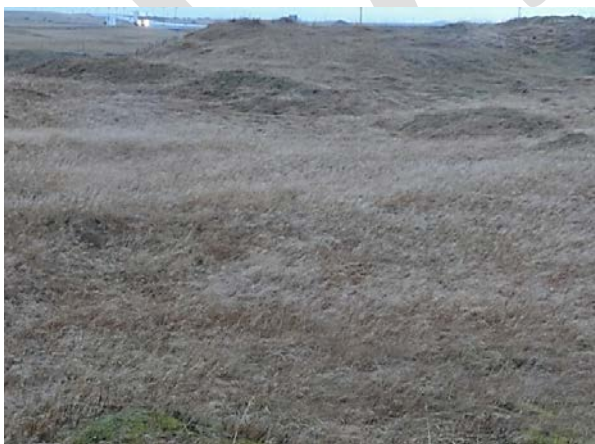
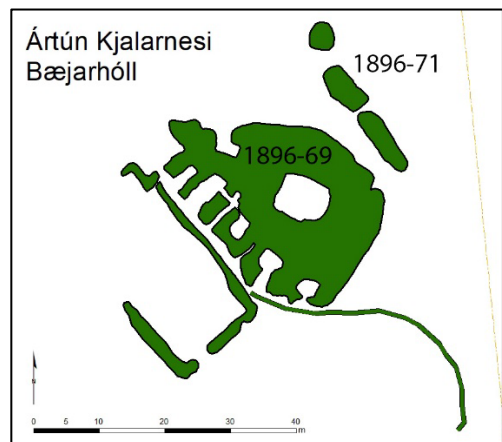
Ártún 1896-71 (308-14)

Mynd 47. Garður (1896-71) norðaustan í bæjarhól Ártúns, horft í suður.

Mynd 48. Teikning af garðlagi (1896-71) eftir uppmælingu.

Staðhættir: Fast ofan við bæjarhólinn í Ártúni norðaustan við er garðlag sem liggur NV-SA.

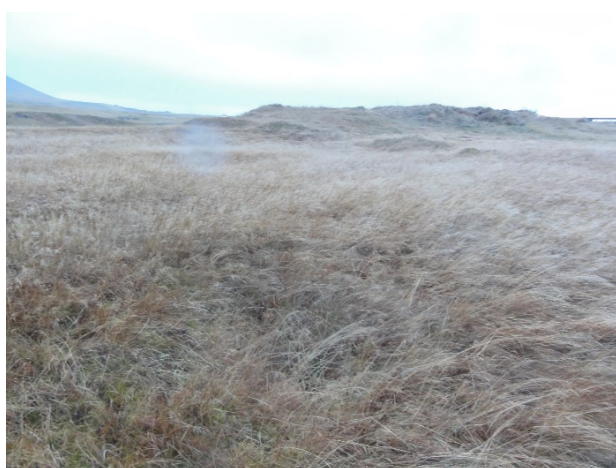
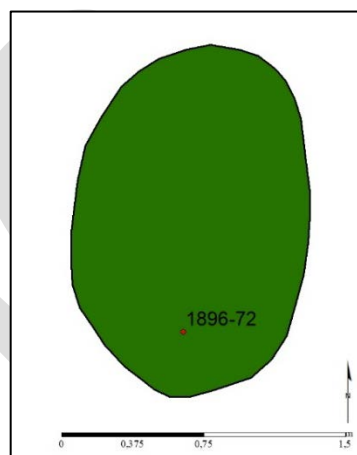
Ártún 1896-72 (308-56)

Mynd 49. Hola (1896-73) á milli bæjarhóls og fjárhúss, horft í suðvestur.

Mynd 50. Teikning af ummáli holu (1896-73) eftir uppmælingu.

Staðhættir: Hola um 40 m norðaustur af bæjarhólnum (308-1) og um 20 m suðvestur af fjárhúsi (308-15).

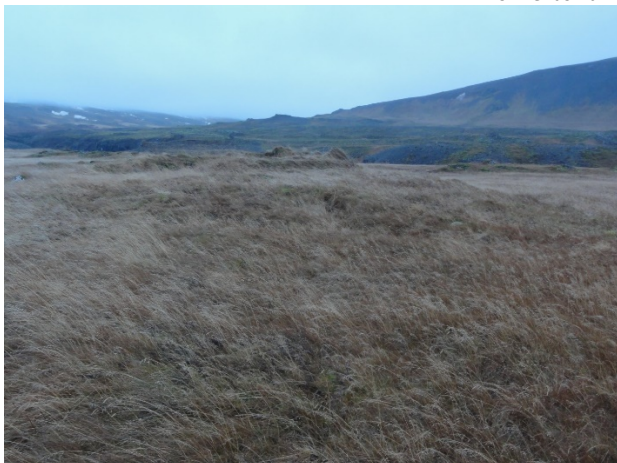
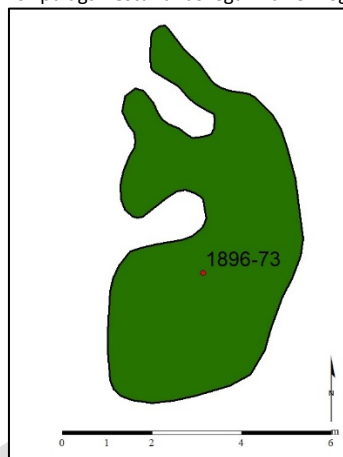
Ártún 1896-73 (308-55)

Mynd 51. Rúst (1896-73) vestan við fjárhús (1896-74)

Mynd 52. Teikning af rúst (1896-73) eftir uppmælingu.

Staðhættir: Um 5 m vestur af fjárhúsi (308-15) er ógreinileg tóft.

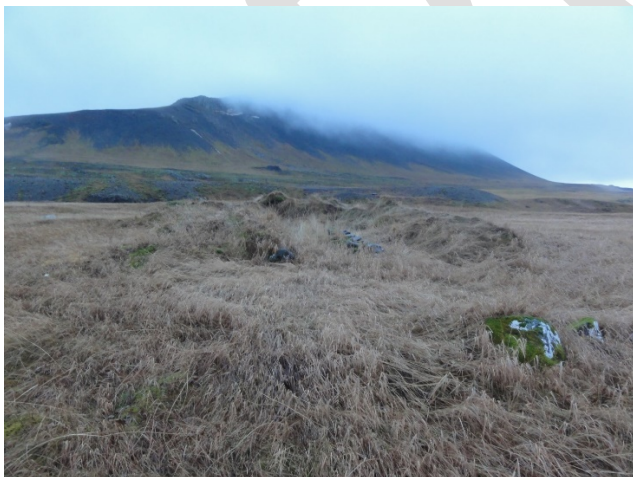
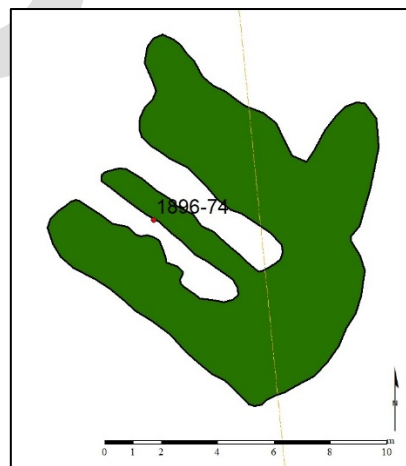
Ártún 1896-74 (308-15)

Mynd 53. Fjárhústóft (1896-74), horft í suðaustur.

Mynd 54. Teikning af fjárhústóft (1896-74) eftir uppmælingu.

Staðhættir: Fjárhústóftin stendur upp á lítilli hæð um 65 m norðaustur frá bæjarhól Ártúns. Fjárhúsið er merkt inn á túnakort frá 1916.

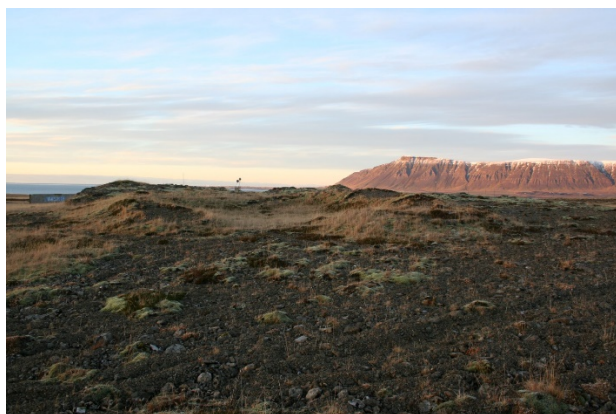
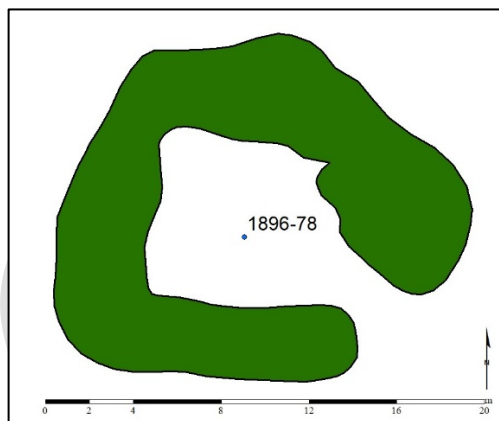
Ártún 1896-78 (308-24)

Mynd 55. Bysustæði (1896-78), horft í norðvestur.

Mynd 56. Teikning af byssustæði (1896-78) eftir uppmælingu.

Staðhættir: Norður af bæjarhól Ártúns, um 170 m frá, er niðurgrafið hringlaga svæði.

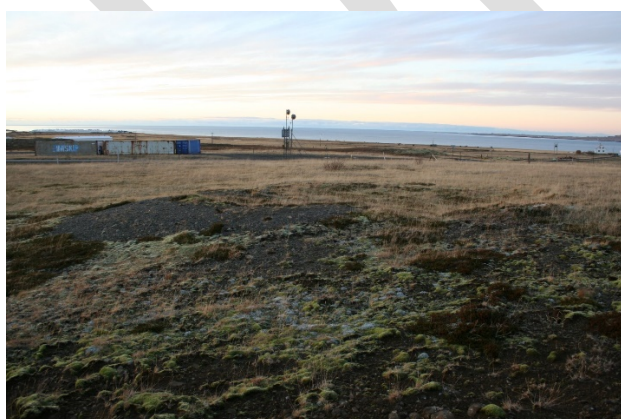
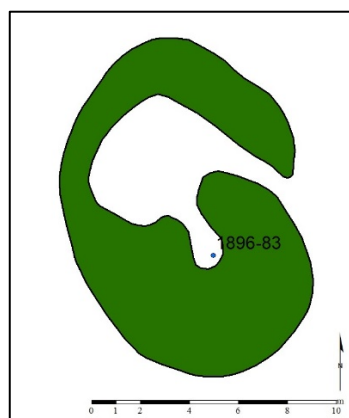
Ártún 1896-83 (308-61)

Mynd 57. Bysustæði (1896-83), horft í vestur.

Mynd 58. Teikning af byssustæði (1896-83) eftir uppmælingu.

Staðhættir: Á nokkuð grónum mel um 200 m norður af bæjarstæði Ártúns og 50 m austur af miðlínu núverandi Vesturlandsvegar er hringlagasvæði sem hefur verið rutt.

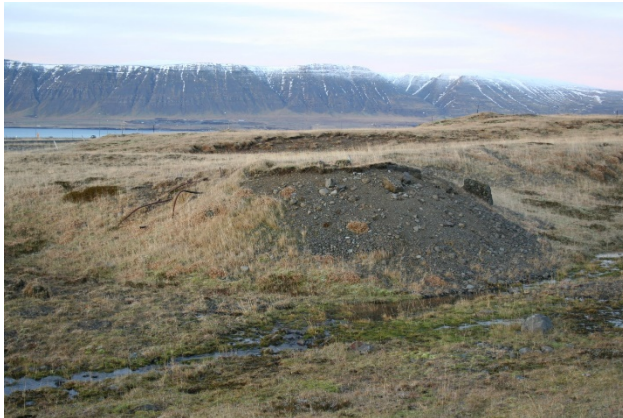
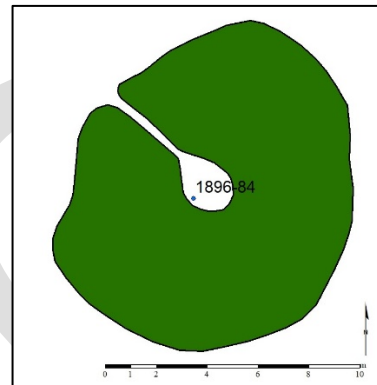
Ártún 1896-84 (308-22)

Mynd 59. Ummerki eftir herinn (1896-84), horft í norður.

Mynd 60. Teikning af ummerkjum eftir herinn (1896-84) eftir uppmælingu.

Staðhættir: Norður af bæjarhól Ártúns, 370 m frá er malarhóll sem rutt hefur verið upp við gamlan lækjarfarveg. Um 140 m frá brú (308-30) yfir lækinn á gamla Vesturlandsveginum.

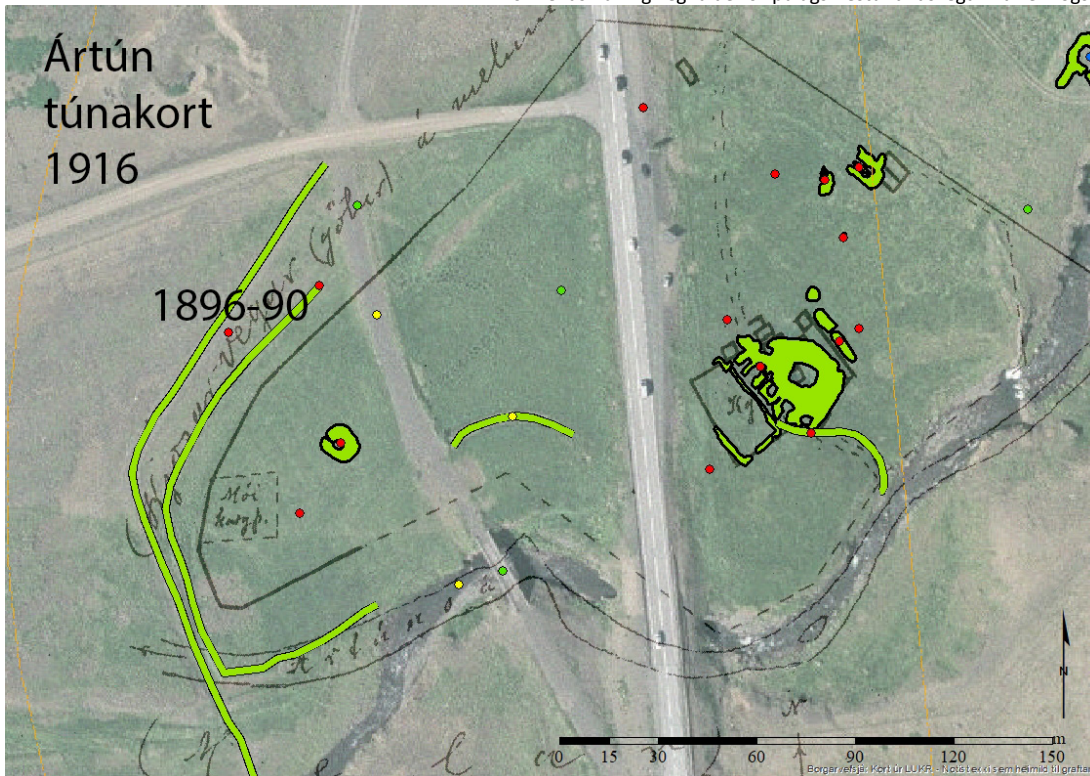
Mynd 61. Kjósarvegur merktur inn á túnakort Ártúns frá 1916 sem hefur verið strekt yfir nýlega loftmynd.¹⁶⁴

Staðhættir: Gata sem lá meðfram heimatúninu í Ártúni og upp á melinn fyrir norðan, nefnd Kjósarvegur á túnakorti 1916.

Lýsing: Herinn lagði síðar veg á sömu leið (308-44). Gatan er greinileg neðan við Neðratún frá vaðinu upp melin með túninu að gamla Vesturlandsveginum. Gatan er líka greinileg sunnan við Ártúnsá í Bakkalandi á um 70 m kafla í átt að núverandi Vesturlandsvegi.

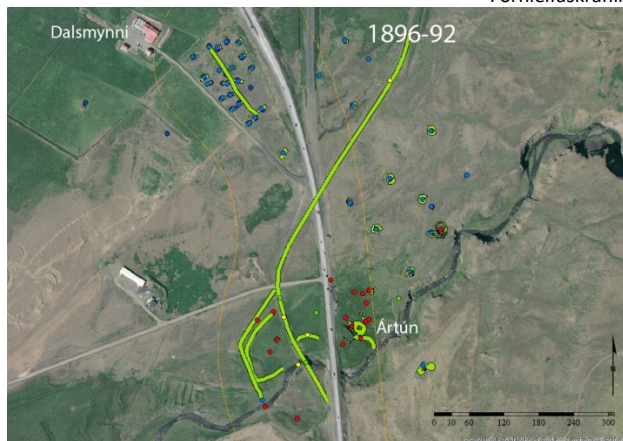
Mynd 62. Kortið sýnir gamla Vesturlandsveginn frá 1927 sem liggur í gegnum jörðina.¹⁶⁶

Staðhættir: Þjóðvegur (1896-92) frá þriðja áratug tuttugustu aldar liggur í gegnum jörðina frá Ártúnsá/Blikdalsá. Þverar neðri hluta gamla heimatúnsins, Neðratún, og liggur síðan upp Ártúnsmel og upp með Grafarás og þaðan afram að Tíðarskarði.

Lýsing: Vegurinn var lagður í kringum 1927-29 og er vel greinilegur nema þar sem núverandi Vesturlandsvegur var lagður yfir hann.

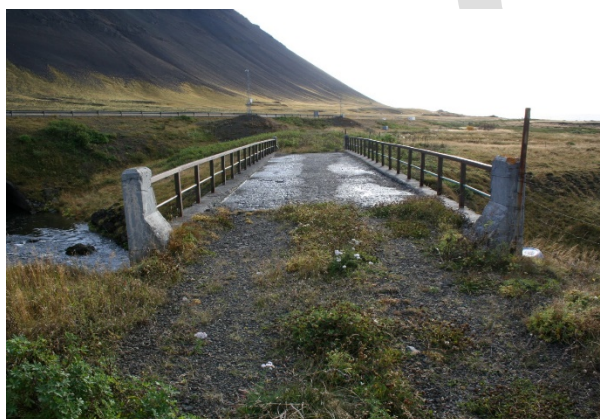
Mynd 63. Brú (1896-93) yfir Ártúnsá frá 1946, horft í suðaustur.

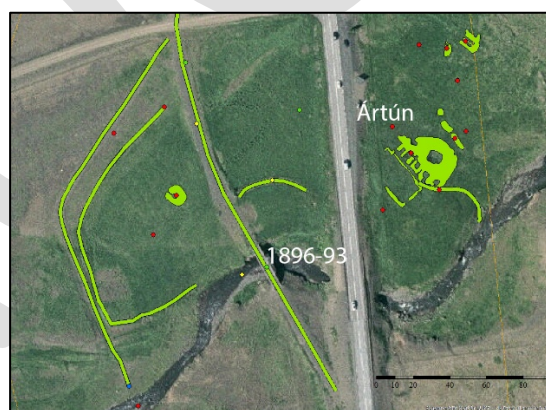
Mynd 64. Kortið sýnir staðsetningu gömlu brúarinnar (1896-93) yfir Ártúnsá.

Staðhættir: Brú yfir Ártúnsá/ Blikdalsá á gamla Vesturlandsveginum um 50 m fyrir neðan núverandi brú.

Lýsing: Ártúnsá/ Blikdalsá hefur verið brúuð nokkrum sinnum. Elsta heimild um brú kemur fram í Mállega Saurbæjarkirkju 1220 (308-51). Árið 1927 var byggð brú sem var án handriðs. Árið 1946 var brúin svo endurbyggð undir stjórn Sigurðar Björnssonar brúarsmiðs. Núverandi brú var byggð á árunum 1979-1980.

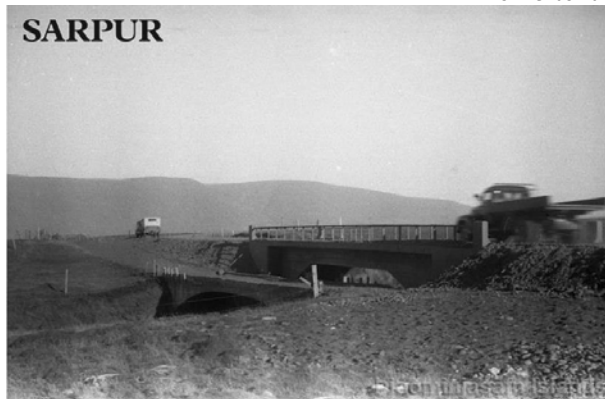
Mynd 73. Brýr á Ártúnsá/ Blikdalsá. Sú handriðalusa frá 1927 (1896-65) og hin frá 1946 (1896-52).¹⁶⁷

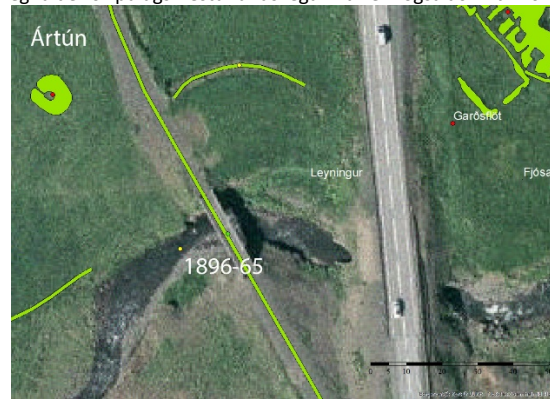
Mynd 74. Brú yfir Ártúnsá (1896-65). Brúin var fyrir neðan gömlu brúna (1896-52).

Lýsing: Brúin er horfin. Var steipt án handriða 1927. Hefur sennilega verið rifin þegar ný brú var smíðuð 1946 (1896-52). Brúin sést á ljósmynd sem Geir Gunnar Geirsson Zoëga tók 1948. (Sarpur GZ2-27-d23)

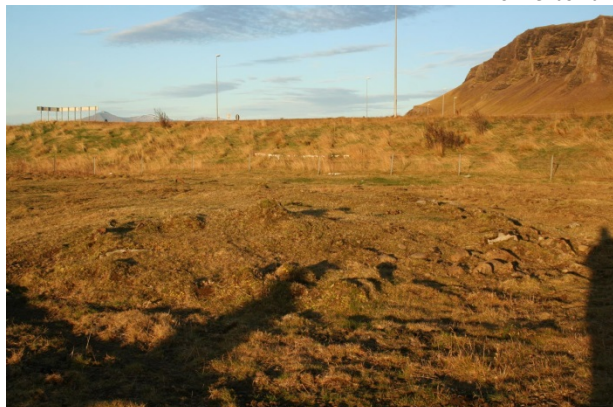
Mynd 75. Leifar af bragga (1896-3), horft í norðaustur.

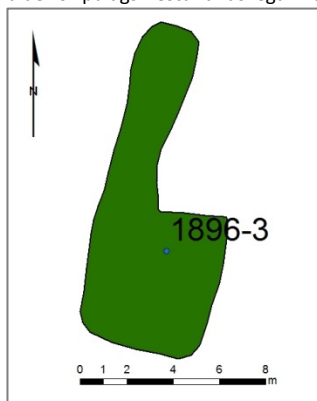
Mynd 76. Teikning byggð á uppmælingu á umfangi leifa eftir bragga (1896-3).

Staðhættir: Austan við Dalsmynni, á milli Vesturlandsvegjar og heimtraðarinnar, í bitnum haga. Á þessi svæði reistu Bretar herskálahverfi „Camp Saurbær“ og eru um 20 sýnilegir að hluta þar í dag. Bandaríkjaher tók síðan við af Bretum og settist þá 240 manna flokkur að í Dalsmynni og 30 í Tíðarskarði.¹⁹⁹

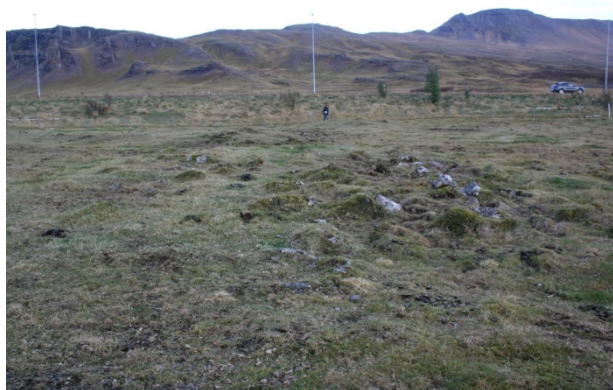
Mynd 77. Leifar af bragga (1896-4), horft í austur. Fjær sér í leifar eftir bragga (1896-5).

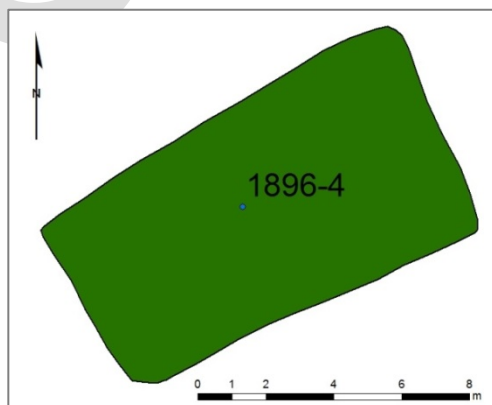
Mynd 78. Teikning byggð á uppmælingu á umfangi leifa eftir bragga (1896-4).

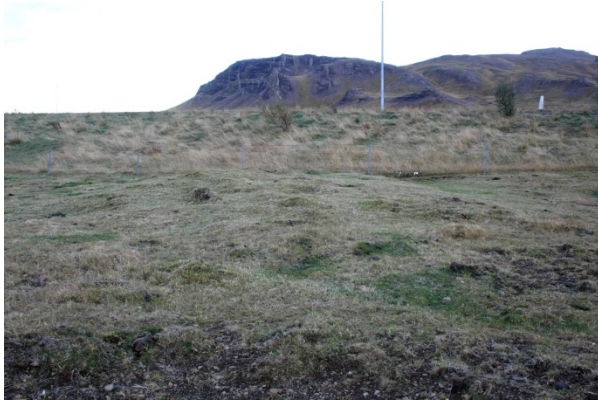
Mynd 79. Leifar af bragga (1896-5), horft í norðaustur.

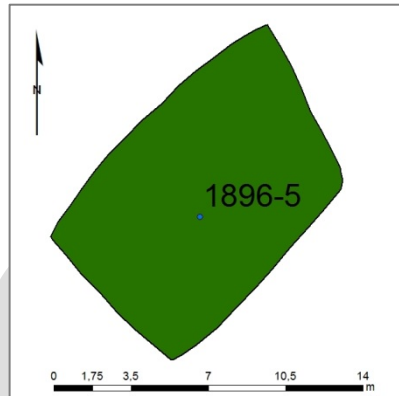
Mynd 80. Teikning byggð á uppmælingu á umfangi leifa eftir bragga (1896-5).

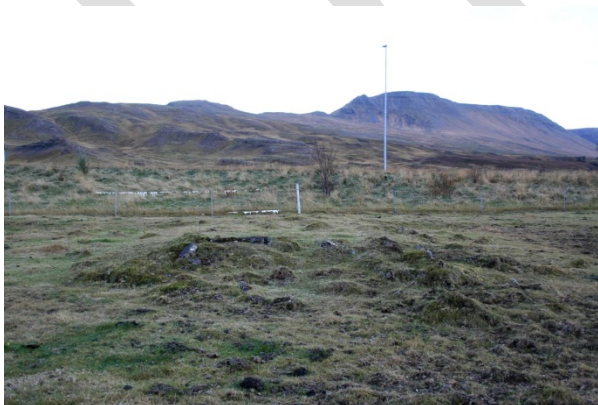
Mynd 81. Leifar af bragga (1896-6), horft í austur.

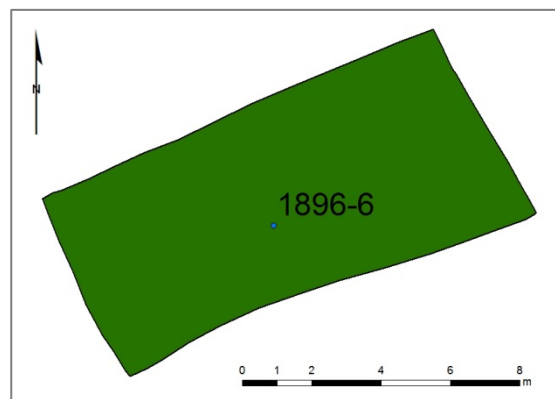
Mynd 82. Teikning byggð á uppmælingu á umfangi leifa eftir bragga (1896-6).

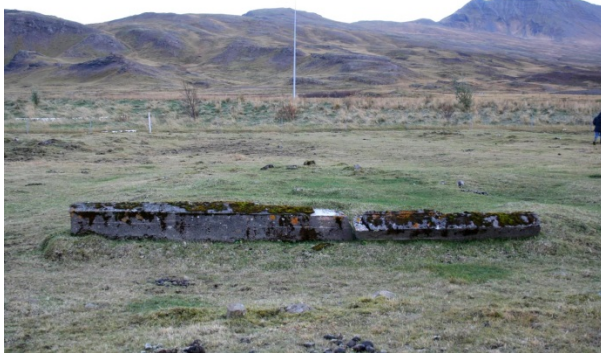
Mynd 83. Leifar af bragga (1896-7), horft í austur.

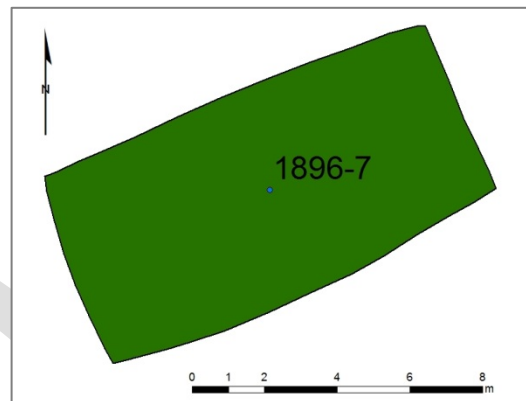
Mynd 84. Teikning byggð á uppmælingu á umfangi leifa eftir bragga (1896-7).

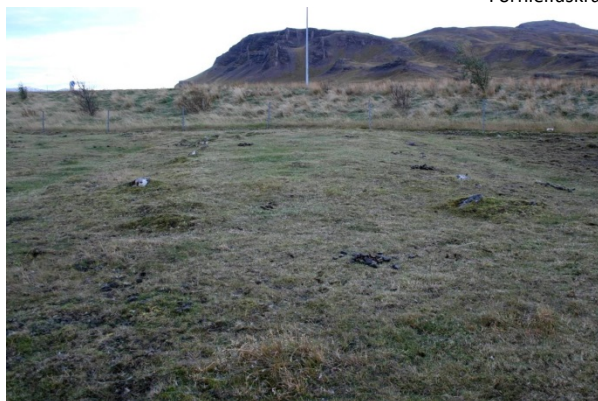
Mynd 85. Leifar af bragga (1896-8), horft í norðaustur.

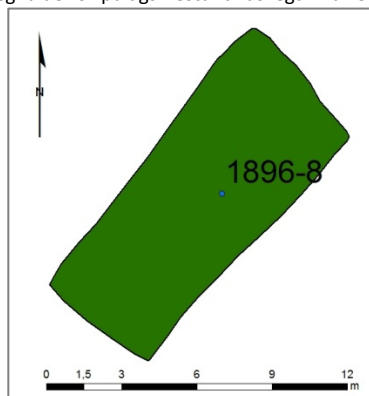
Mynd 86. Teikning byggð á uppmælingu á umfangi leifa eftir bragga (1896-8).

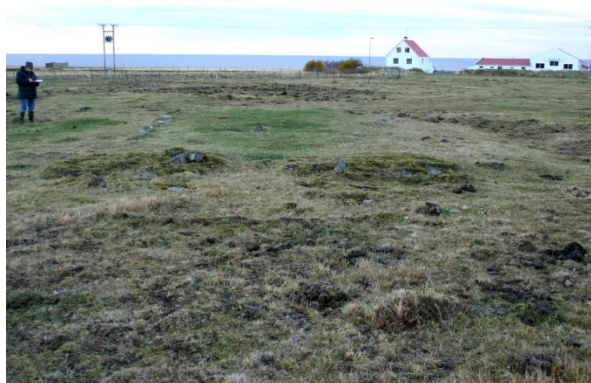
Mynd 87. Leifar af bragga (1896-9), horft í vestur.

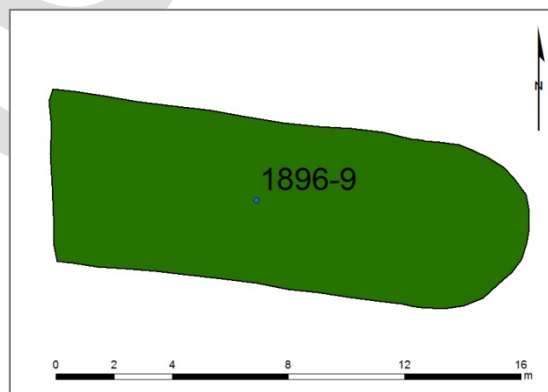
Mynd 88. Teikning byggð á uppmælingu á umfangi leifa eftir bragga (1896-9).

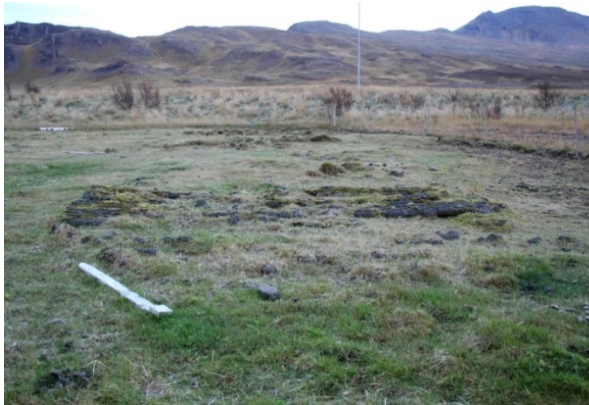
Mynd 89. Leifar af bragga (1896-10), horft í austur.

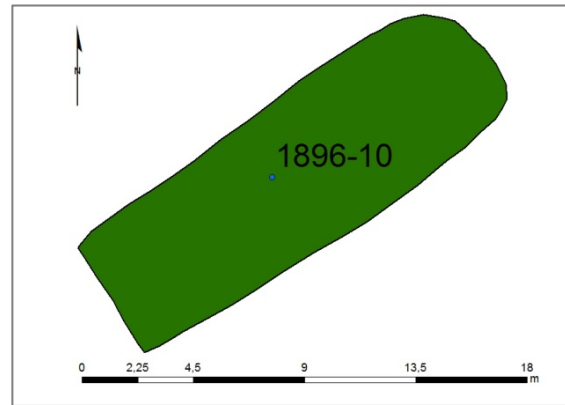
Mynd 90. Teikning byggð á uppmælingu á umfangi leifa eftir bragga (1896-10).

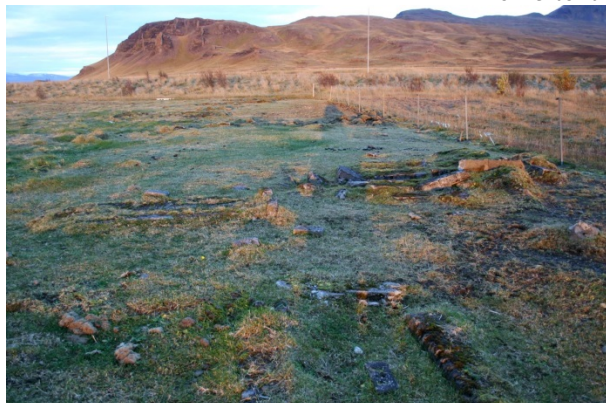
Mynd 91. Leifar af bragga (1896-11), horft í norðaustur.
