VESTURLANDSVEGUR
ESJUMELAR - HVALFJÖRÐUR
DEILISKIPULAG - TILLAGA

Vesturlandsvegur frá Leirvogsa að Hvalfjarðarvegi

DEILISKIPULAG

Greinargerð, skilmálar og umhverfisskýrsla

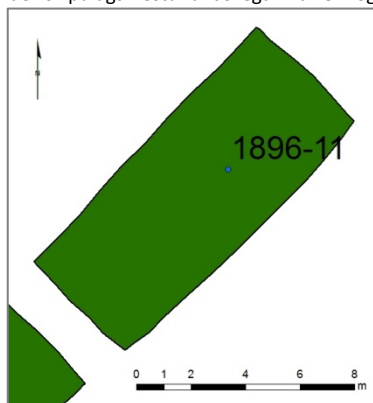
Mynd 92. Teikning byggð á uppmælingu á umfangi leifa eftir bragga (1896-11).

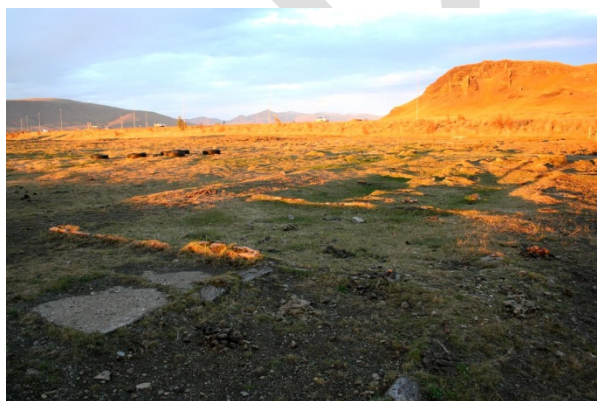
Mynd 93. Leifar af bragga (1896-12), horft í norður.

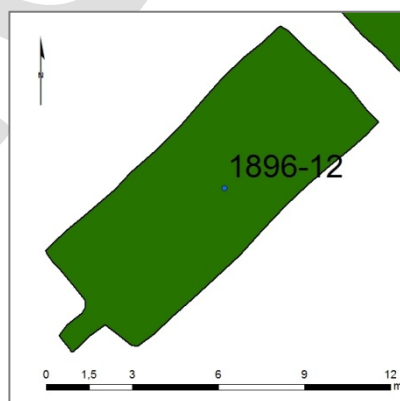
Mynd 94. Teikning byggð á uppmælingu á umfangi leifa eftir bragga (1896-12).

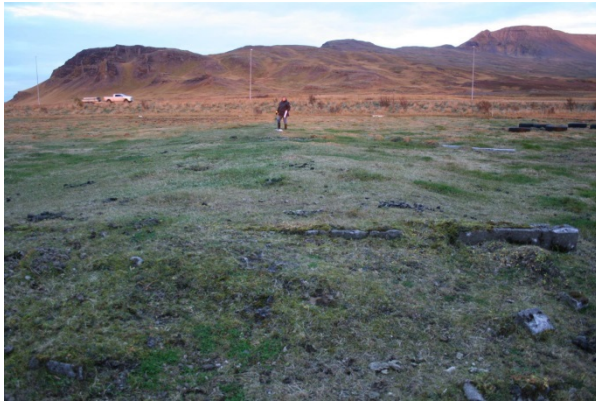
Mynd 95. Leifar af bragga (1896-13), horft í norðaustur.

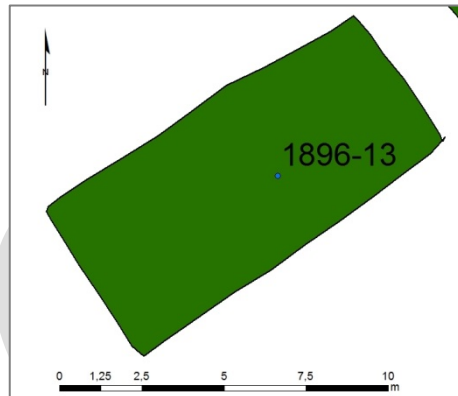
Mynd 96. Teikning byggð á uppmælingu á umfangi leifa eftir bragga (1896-13).

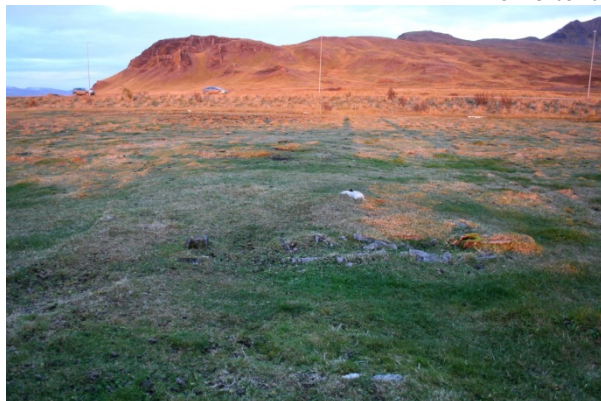
Mynd 97. Leifar af bragga (1896-14), horft í norðaustur.

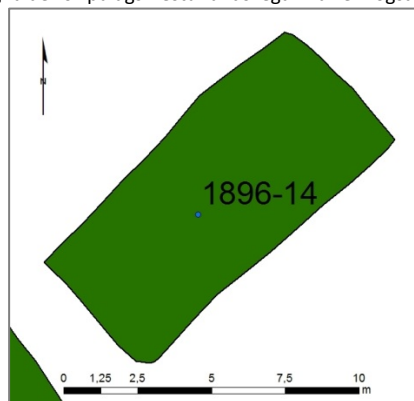
Mynd 98. Teikning byggð á uppmælingu á umfangi leifa eftir bragga (1896-14).

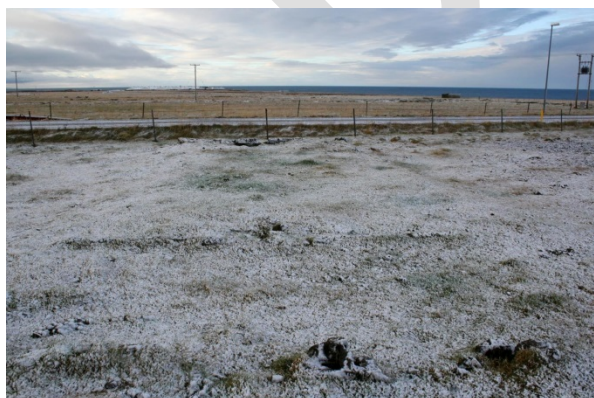
Mynd 99. Leifar af bragga (1896-15), horft í vestur.

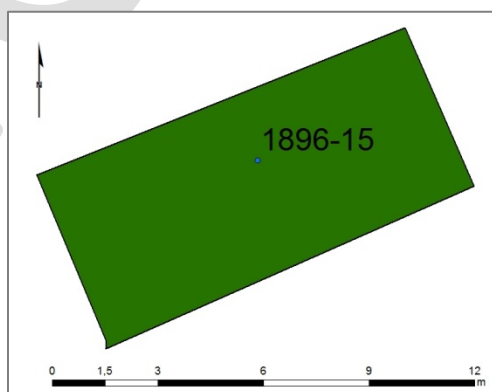
Mynd 100. Teikning byggð á uppmælingu á umfangi leifa eftir bragga (1896-15).

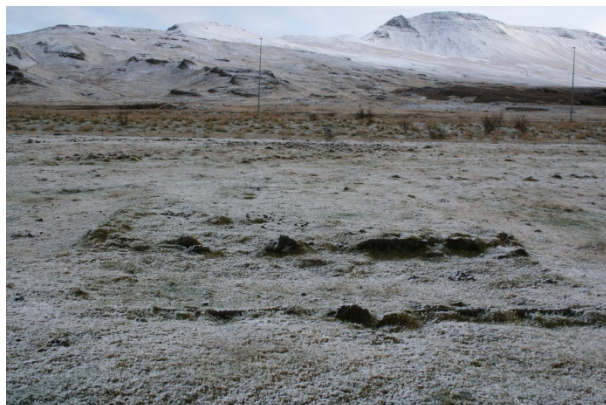
Mynd 101. Leifar af bragga (1896-16), horft í austur.

Lýsing: Illa gróið svæði þar sem má finna nokkur steypubrot sem afmarka útlínur þessa húss.

Hættumat: Mikil hætta.

Hættuorsök: Vegagerð.

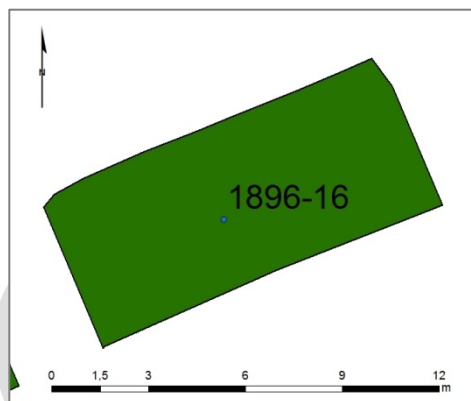
Mynd 102. Teikning byggð á uppmælingu á umfangi leifa eftir bragga (1896-16).

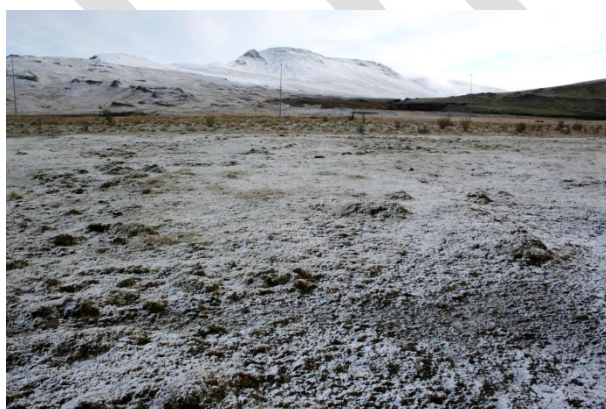
Mynd 103. Leifar af bragga (1896-17), horft í austur.

Lýsing: Svæðið er gróið en einstaka steypubrot sem marka útlínur braggans.

Hættumat: Mikil hætta.

Hættuorsök: Vegagerð.

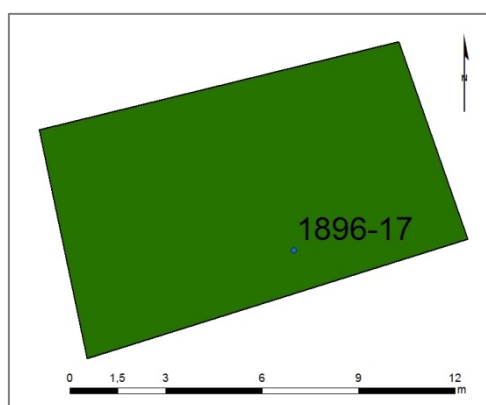
Mynd 104. Teikning byggð á uppmælingu á umfangi leifa eftir bragga (1896-17).

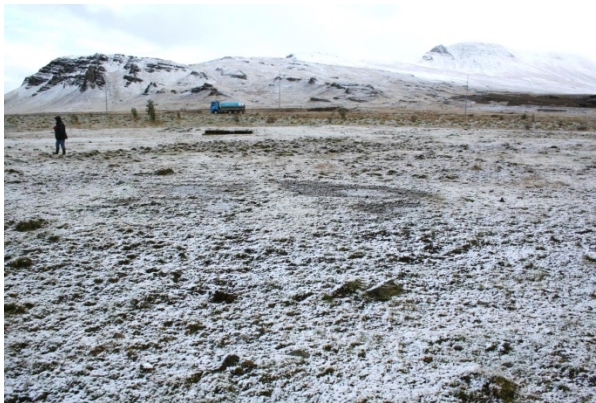
Mynd 105. Leifar af bragga (1896-18), horft í austur.

Lýsing: Illa gróið svæði þar sem má finna nokkur steypubrot sem afmarka útlínur þessa húss. Í miðju þess er stept gólf.

Hættumat: Mikil hætta.

Hættuorsök: Vegagerð.

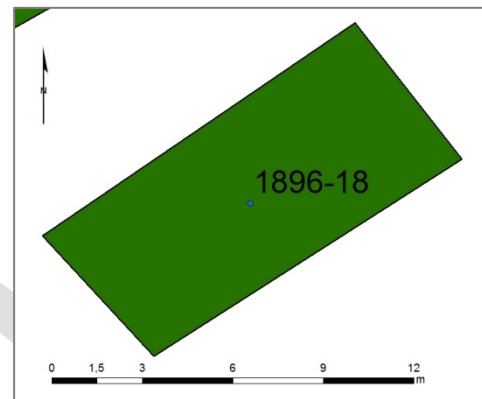
Mynd 106. Teikning byggð á uppmælingu á umfangi leifa eftir bragga (1896-18).

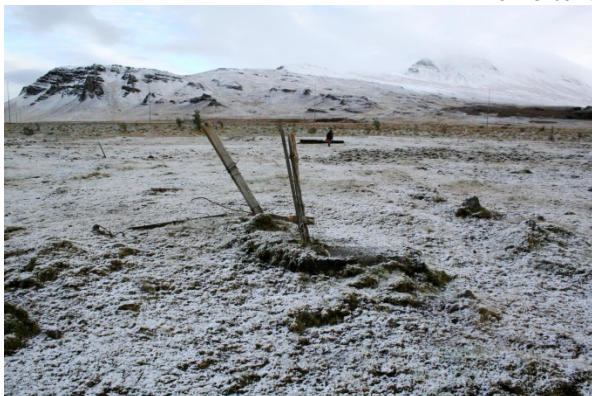
Mynd 107. Leifar af bragga (1896-19), horft í austur.

Lýsing: Illa gróið svæði þar sem má finna nokkur steypubrot sem afmarka útlínur þessa húss. Girðingaleifar eru við suðvestur hliðina.

Hættumat: Mikil hætta.

Hættuorsök: Vegagerð.

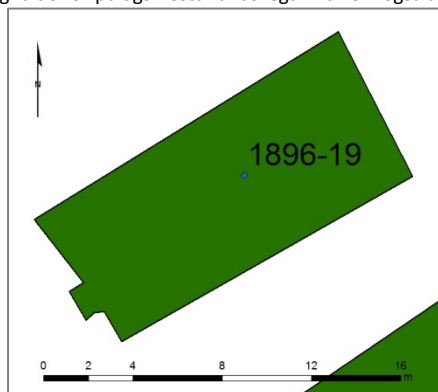
Mynd 108. Teikning byggð á uppmælingu á umfangi leifa eftir bragga (1896-19).

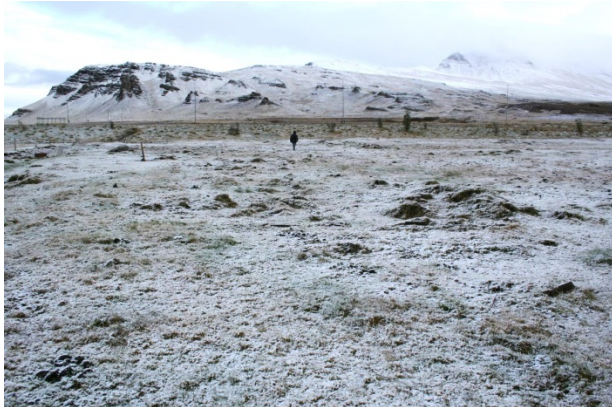
Mynd 110. Leifar af bragga (1896-21), horft í austur.

Lýsing: Illa gróið svæði þar sem má finna nokkur steypubrot sem afmarkar útlínur þessa húss.

Hættumat: Mikil hættu.

Hættuorsök: Vegagerð.

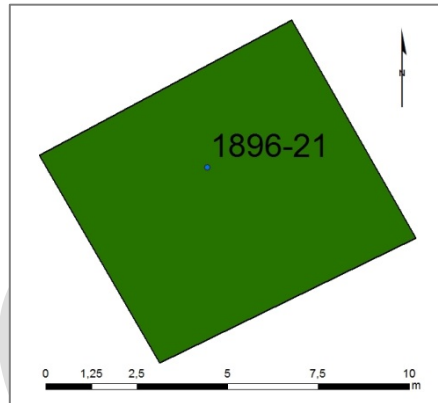
Mynd 111. Teikning byggð á uppmælingu á umfangi leifa eftir bragga (1896-21).

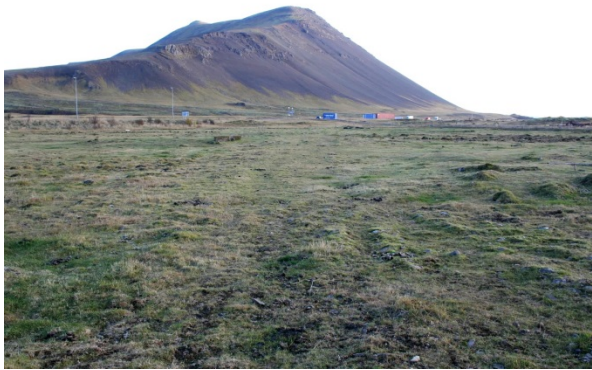
Mynd 112. Vegur (1896-22) á milli bragga í Camp Saurbæ.

Lýsing: Vegurinn eru um 2.5 m á breidd og um 160 m á lengd og liggur þvert yfir svæðið frá NV til SA. Greina má steinaraðir í köntum.

Hættumat: Mikil hætta.

Hættuorsök: Vegagerð.

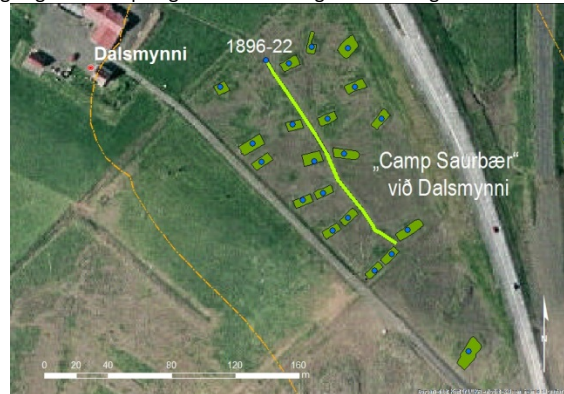
Mynd 113. Teikning byggð á uppmælingu (1896-22), gula brotalínan markar áhrifasvæði framkvæmda.

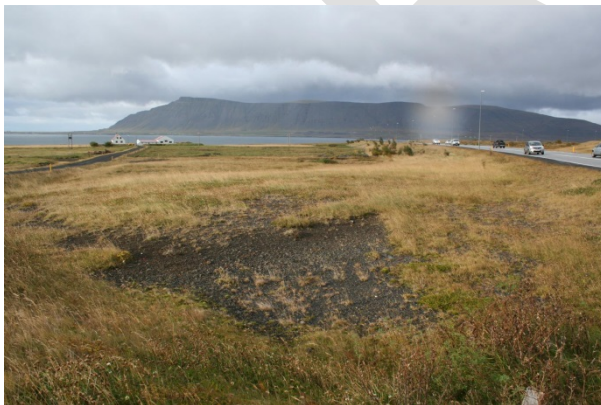
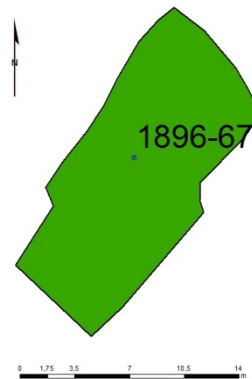
Saurbær 1896-67 (309-84)

Lýsing: Mikið af steypubrotum sem gætu hafa verið undirstöður. Mældum utan með þar sem minjar gætu hafa verið. Óljós hæð, mosa og grasi gróin að mestu leiti.
