Efni: Breikkun Vesturlandsvegur um Kjalarnes - beiðni um umsögn

BREIKKUN VESTURLANDSVEGAR

Greinargerð með tilkynningu til ákvörðunar um matsskyldu

Greinargerð með tilkynningu til ákvörðunar um matsskyldu.

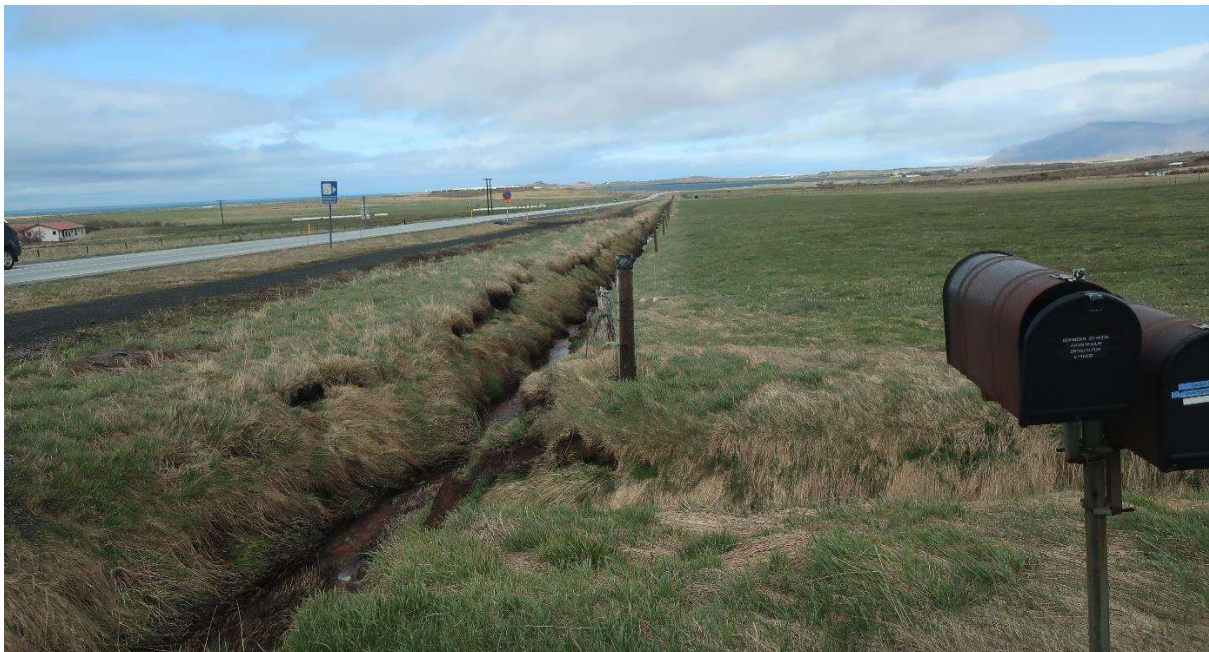
Frá Hvalfjarðarvegi og að Esjubergi er flatlendi upp frá ströndinni þar sem skiptast á ræktarlönd, móar og mýrar.

MYND 2 Séð til vesturs yfir Vesturlandsveg.

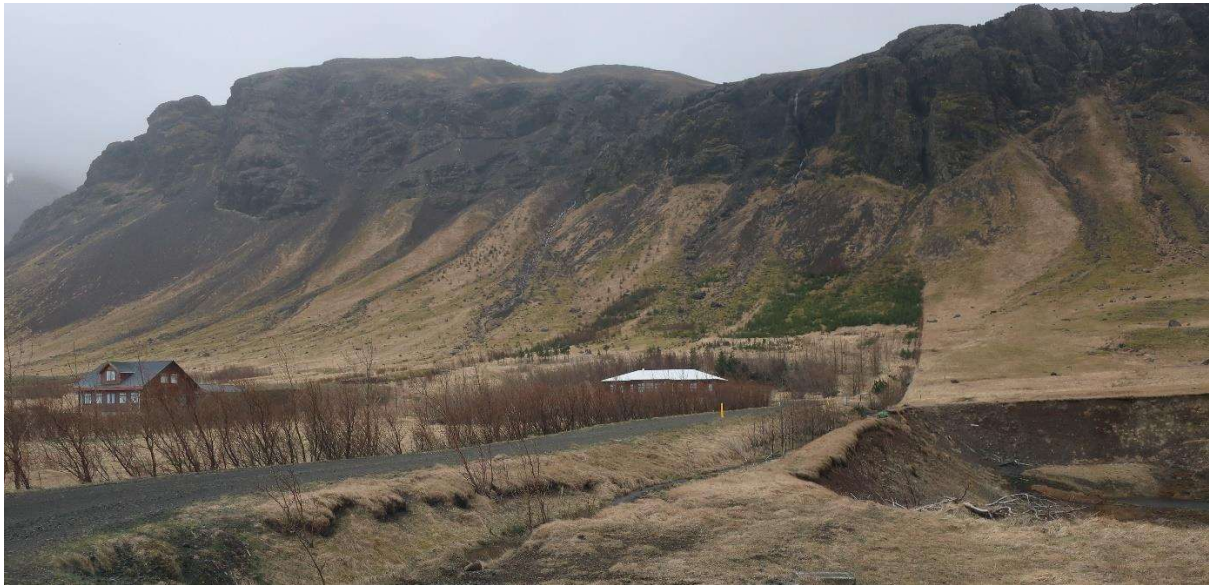
Ofan þjóðvegur taka undirhlíðar Esju við, þar sem eru grónar skriður og stórar aurkeilur eru áberandi undir klettum sem skornir eru af giljum og gljúfrum.

MYND 3 Séð norður frá Vesturlandsvegi í átt að undirhlíðum Esju.

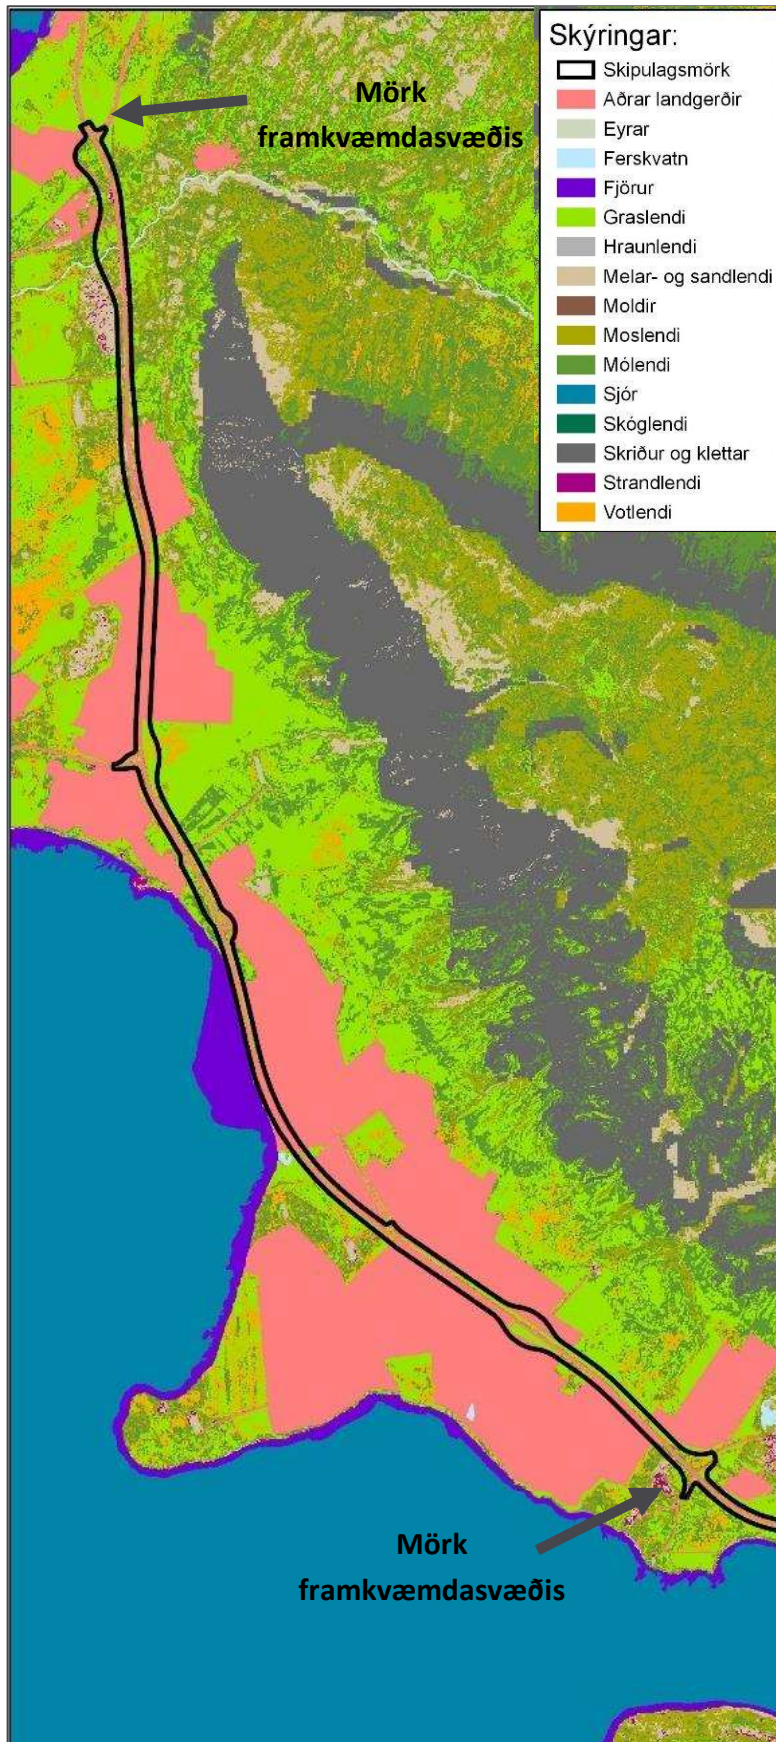
MYND 4 Vistlendakort af framkvæmdasvæði Vesturlandvegjar.

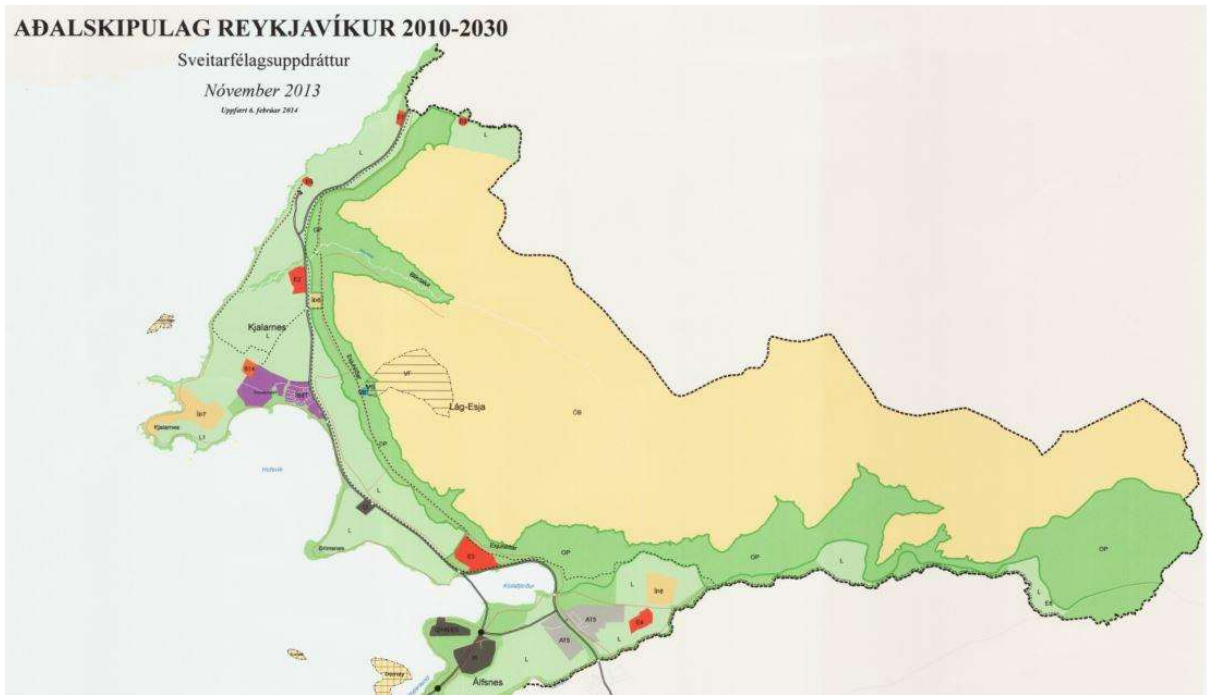
MYND 6 Sveitarfélagsuppdráttur úr Aðalskipulagi Reykjavíkur 2010-2030 (Reykjavíkurborg, 2013 b).

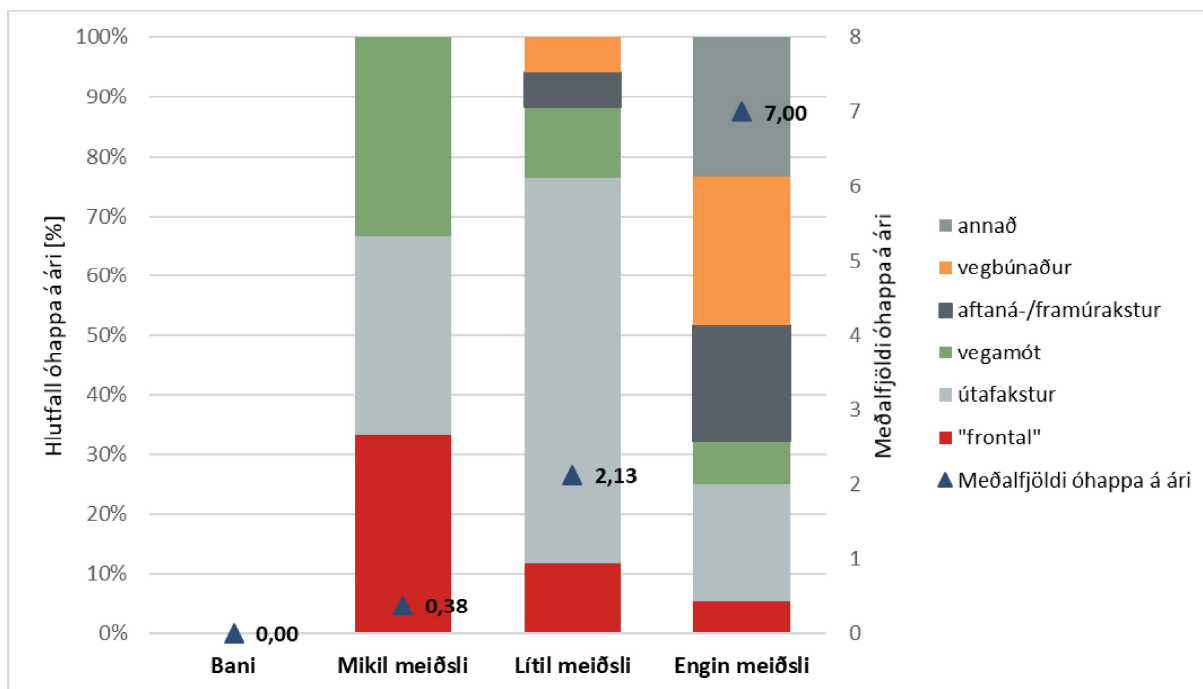
MYND 10 Meðaltal umferðaróhappa á Vesturlandvegi milli Varmhóla og Hvalfjarðarvegur, flokkuð eftir alvarleika og gerð, frá árunum 2010-2017.

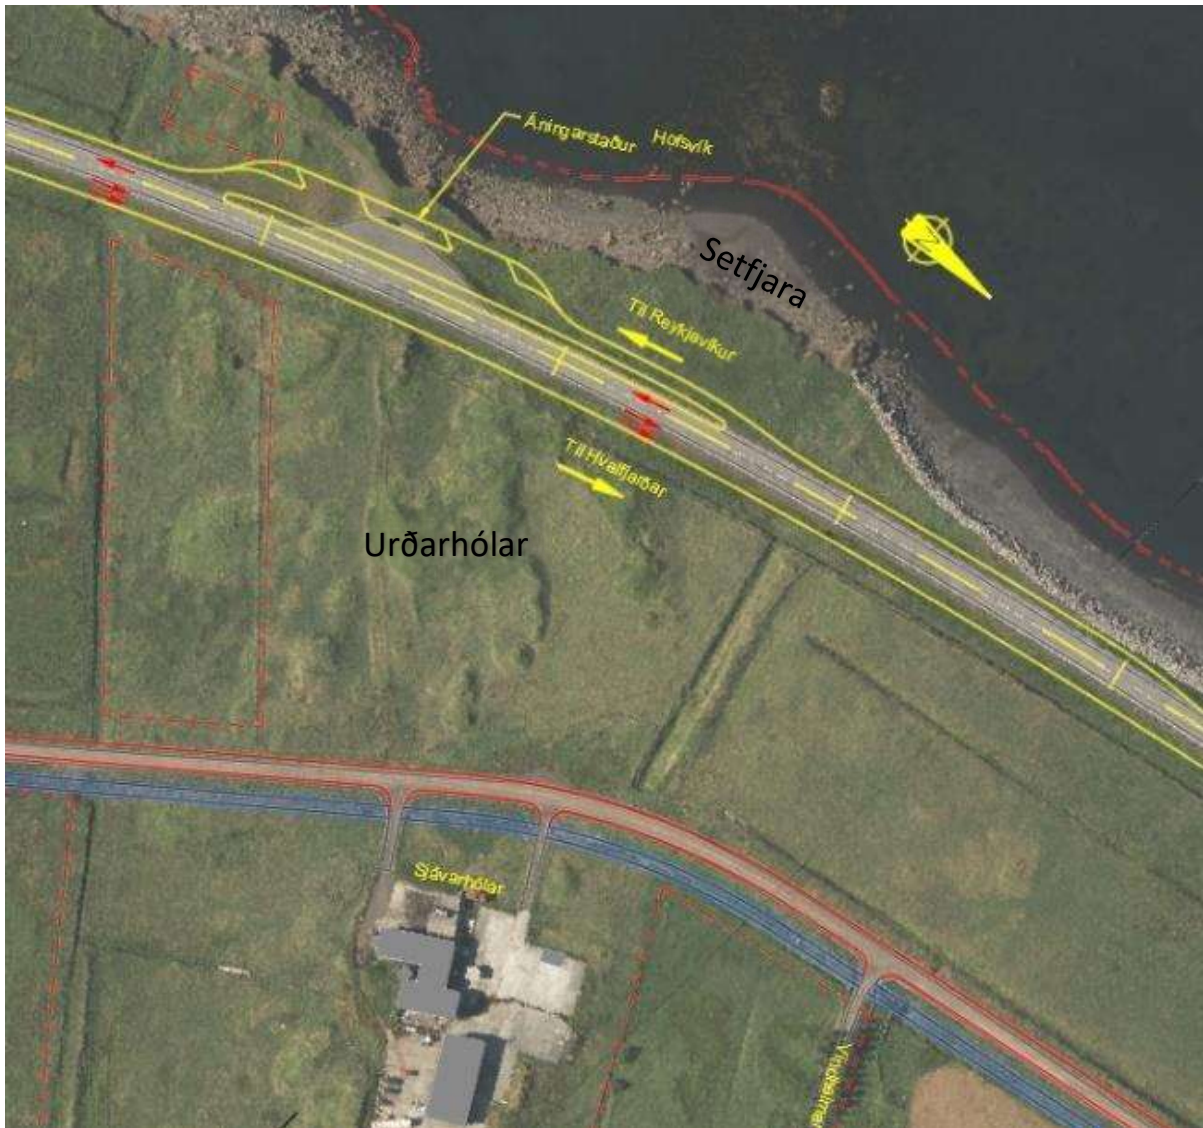
MYND 11 Fyrirhugð framkvæmd, urðarhólar við Sjavarhól og setfjara.

Ekki eru jarðmyndanir á svæðinu sem njóta sérstakar verndar. Óhjákvæmilega þarf að raska jarðmyndunum við núverandi veg vegna breikkunar, m.a. að litlum hluta urðarhólum sem finna má við Sjávarhóla. Sjá má fyrirhugaða framkvæmd og urðarhóla við Sjónarhól á mynd 11. Hefur jarðmyndunum á svæðinu nú þegar verið raskað vegna núverandi vegar og má sjá að urðarhólar eru beggja megin Vesturlandsvegjar.

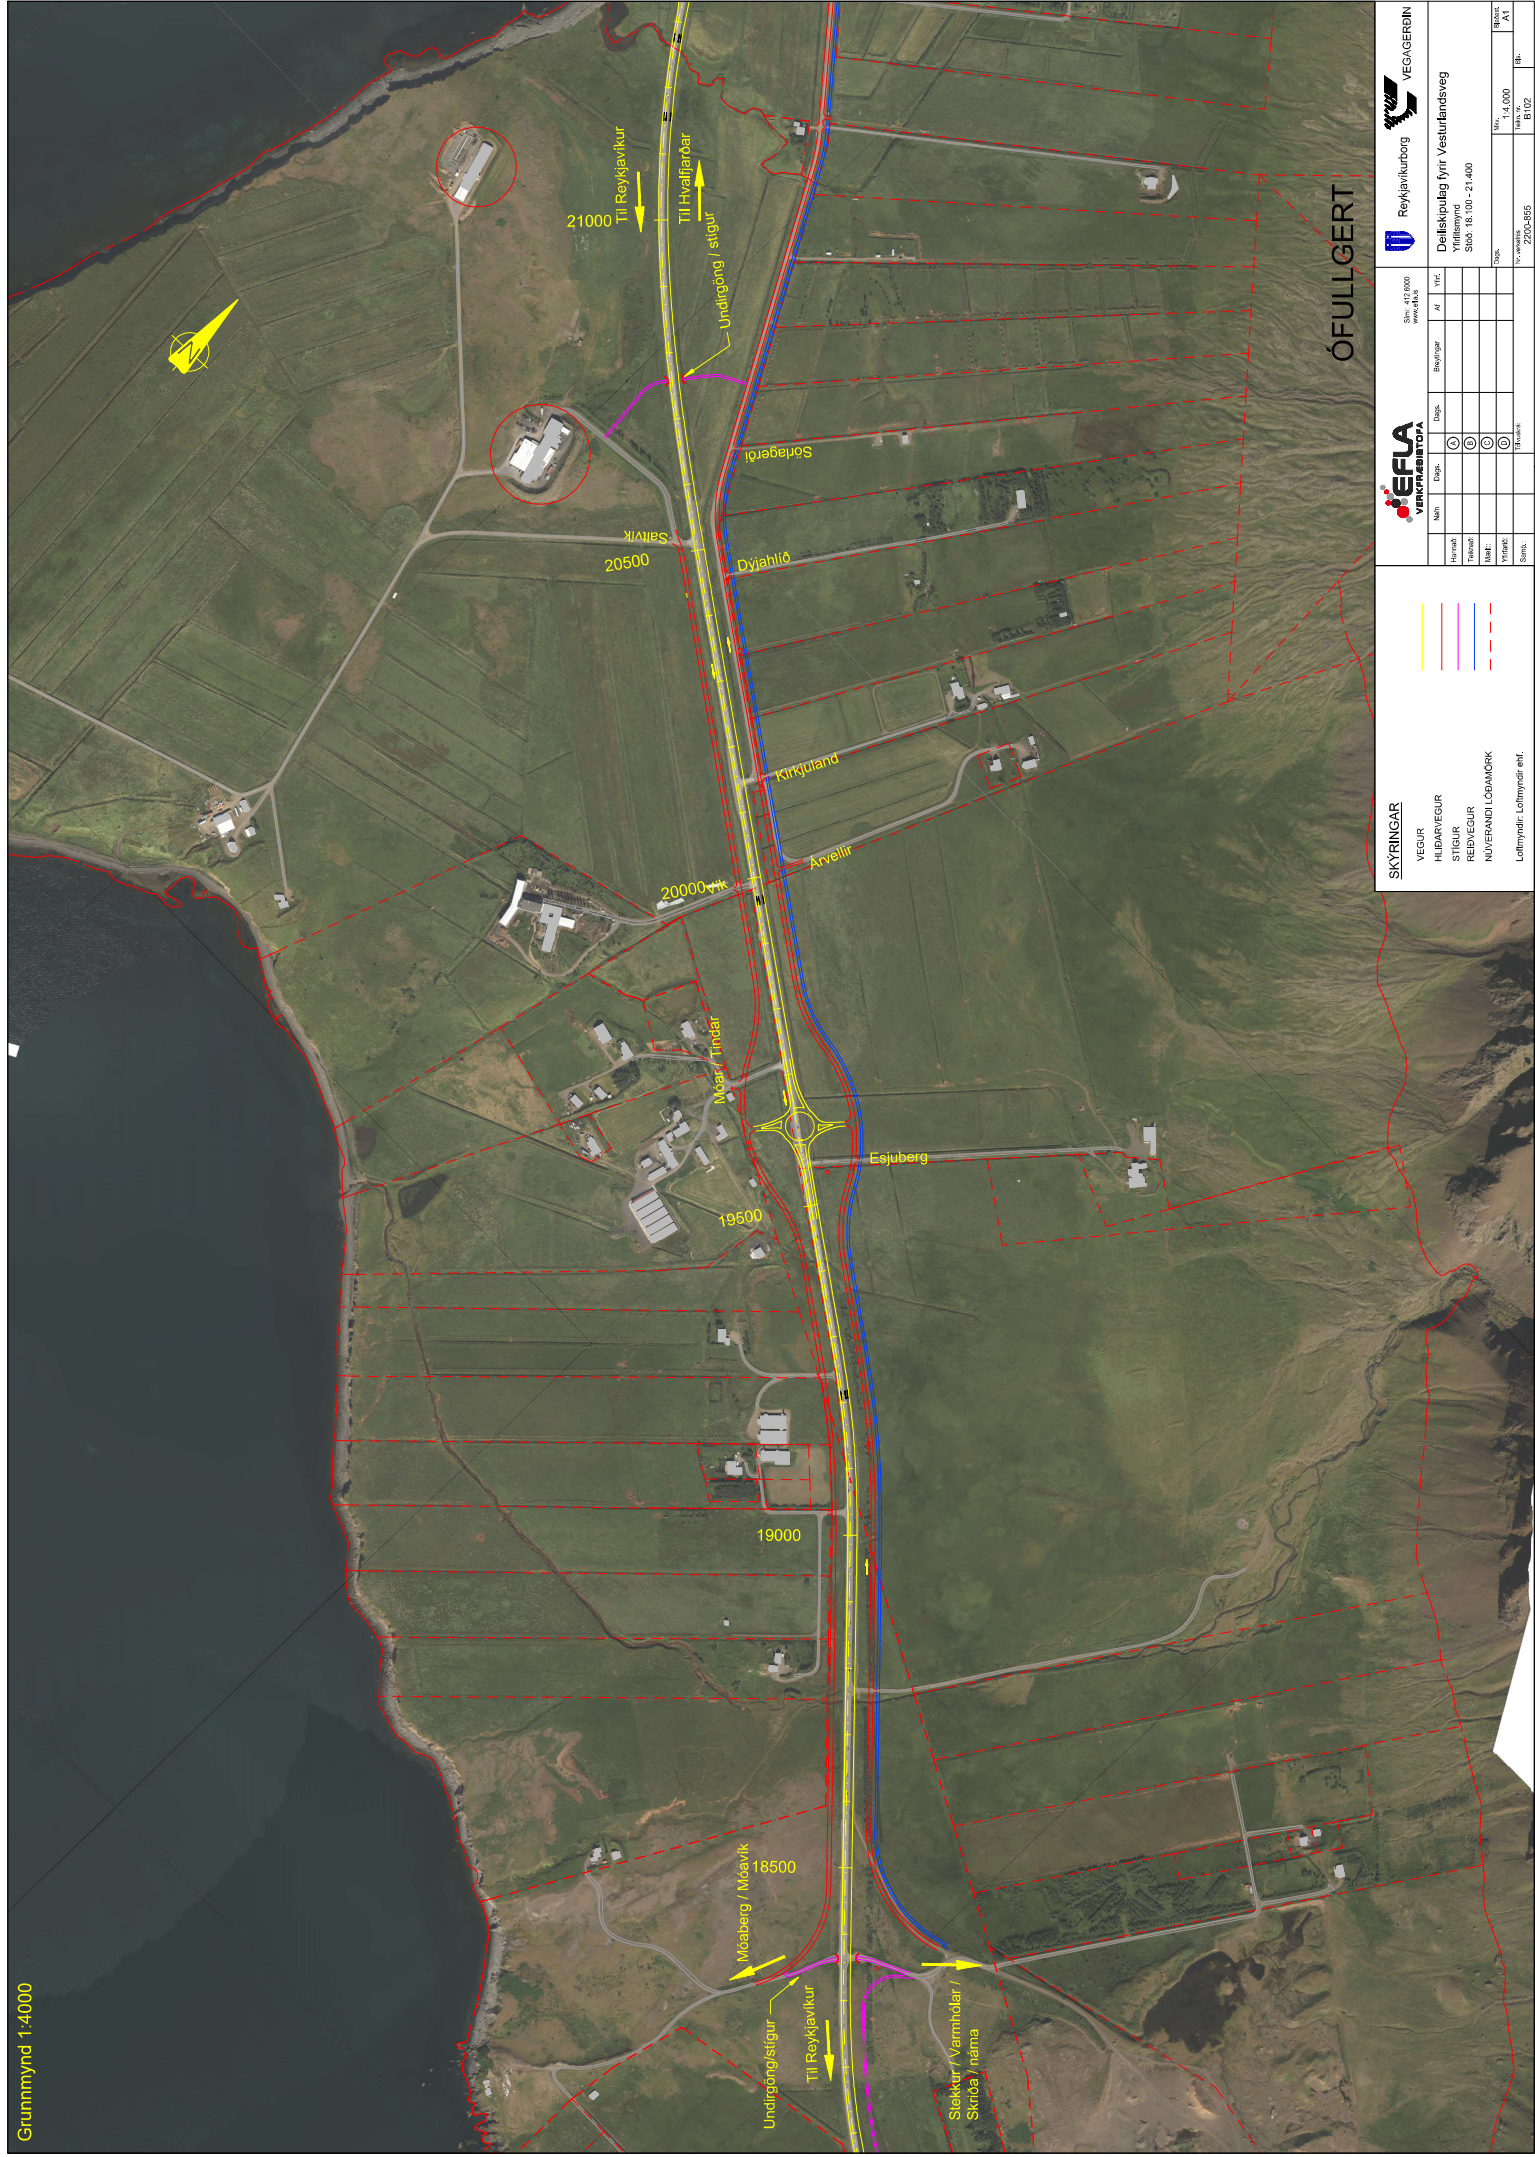
Grunnmynd 1:4000

VIÐAUKI A YFIRLITSMYND AF FRAMKVÆMD

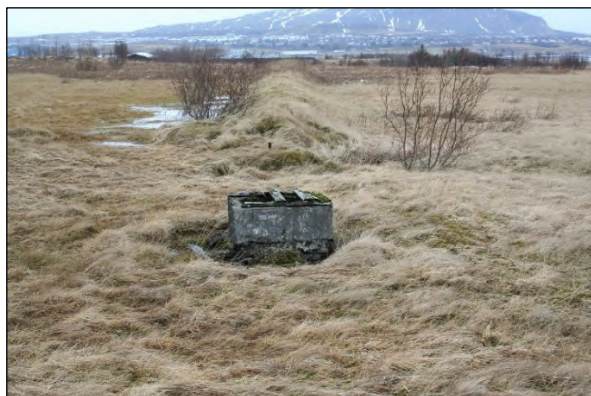
Mí nr.	Safn nr.	Sérheiti	Hlutverk	Tegund	Aldur	Hnit X ISN93	Hnit Y ISN93	Leng cm	Breidd cm	Ástand	Horfin
1896-113	275-26		Brunnur	Steypa	1940	369084	412760	80	80	Sæmilegt	Nei

Mynd 13. Brunnhús (1896-113), horft í suður.

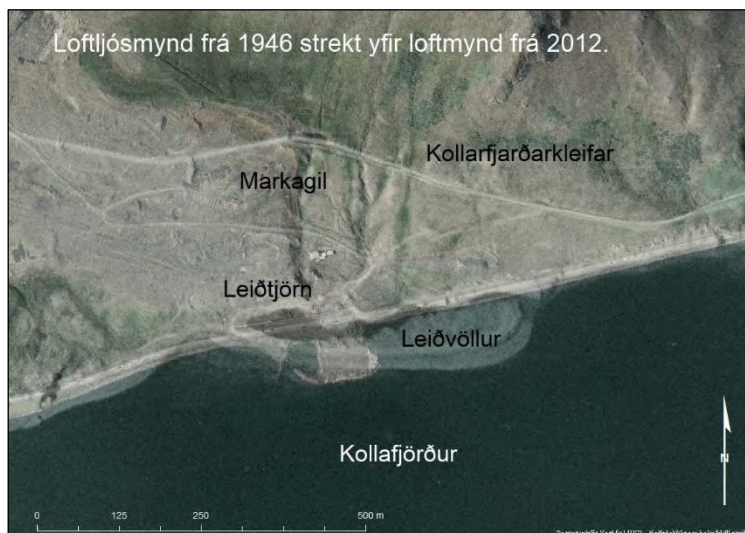
Mynd 35. Þegar loftljósmynd frá 1946 var hnitsett (strekkt) yfir loftmynd frá 2012 má sjá breytingar sem hafa orðið á strandlínunni á þeim tíma líklega vegna landsigs, sandnáms og vegagerðar.

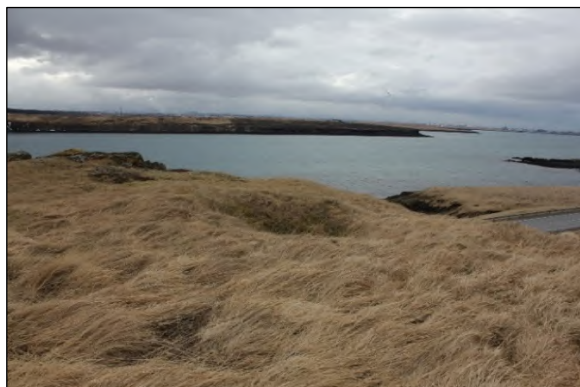
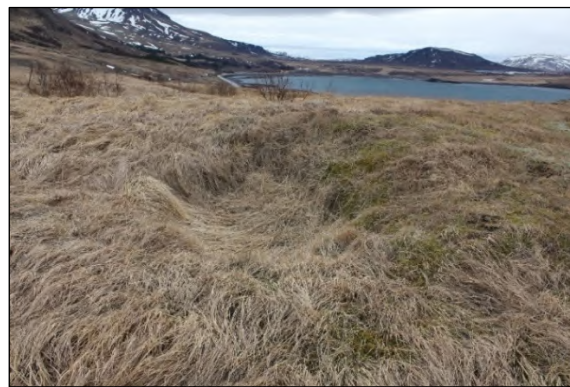
Mynd 38. Bysustæði (1896-122), horft í suðvestur.

Mynd 39. Bysustæði (1896-122), horft í austur.

Staðhættir: Utan í einum klettinum í Leiðhömrum, 40 m norðan við Vesturlandsveg, Þjóðveg 1, og 54 m suðaustur af byssustæði (1896-118), er annað byssustæði.

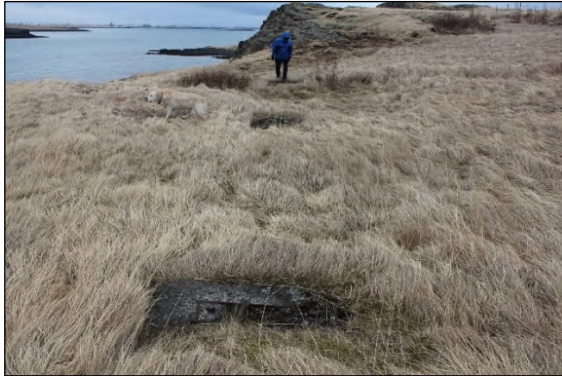
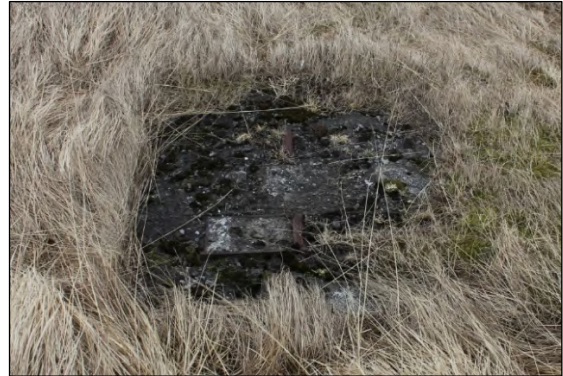
Mynd 40. Steyptir fletir í röð (1896-124), horft í vestur.

Mynd 41. Miðjuflöturinn, horft í vestur.

Staðhættir: Fyrir ofan klett í Leiðhömrum um 37 m norðan við Vesturlandsveg og um 80 m austur af byssustæði (1896-122) eru þrír steyptir fletir í röð.

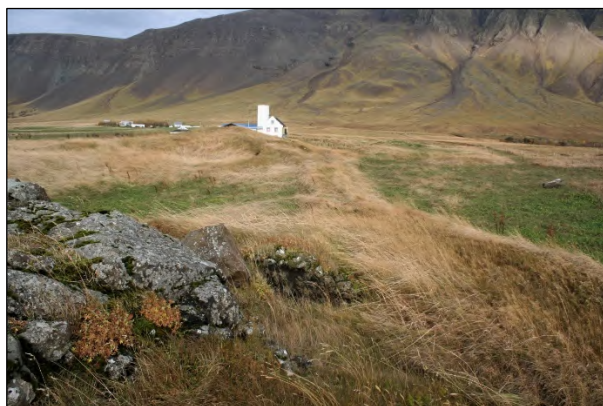
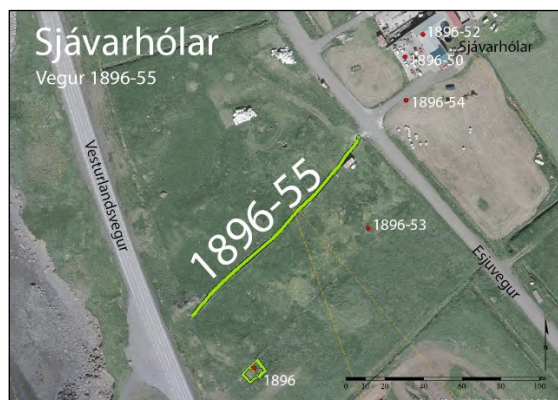
Mynd 55. Vegur (1896-55) frá bænum að sjó, horft í norðaustur.

Mynd 56. Vegur (1896-55) teiknaður eftir uppmælingu.

Staðhættir: Vegur sem liggur í norðaustur, suðvestur frá Esjuvegi við afleggjarann að Sjávarhólum, niður að núverandi þjóðvegi. Hefur legið frá hlaðinu á Sjávarhólum og alveg niður að sjó. Er ennþá notaður neðan núverandi vegar við útskot þar sem eru upplýsingaskilti. Vegurinn er ekki merktur inn á túnakortið, en líklega er þetta leið í vör bóndans.

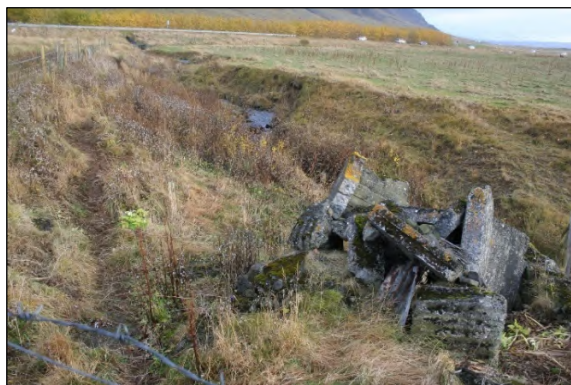
Mynd 60. Leifar rafstöðvar (1896-120), horft í austur.

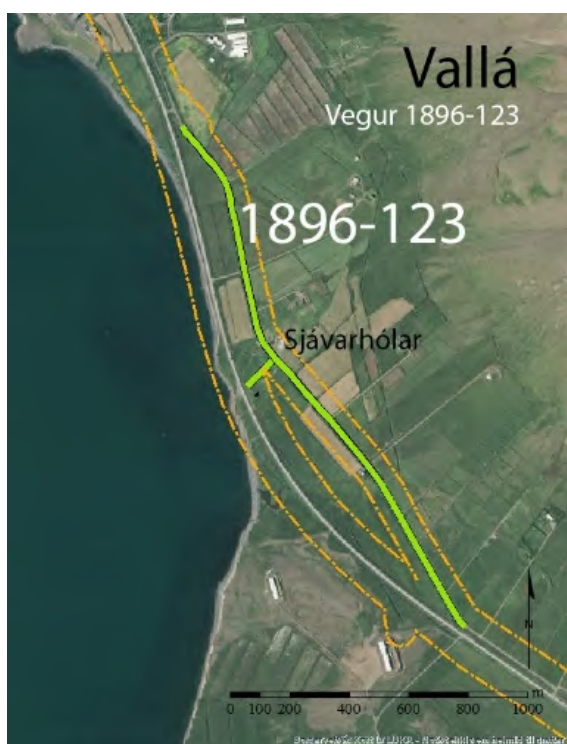
Mynd 62. Kortið sýnir staðsetningu vegarins (1896-123) á hnitsettri loftmynd. Gula brotalínan sýnir afmörkun úttekarsvæðis.

Staðhættir: Samhliða Þjóðvegi 1, Vesturlandsvegi, austan við, frá afleggjara að Saltvík að afleggjara að Vallá er eldri Þjóðvegur, gamli Vesturlandsvegurinn. Vegurinn er notaður sem innansveitarvegur og nefnist Esjuvegur (4560).

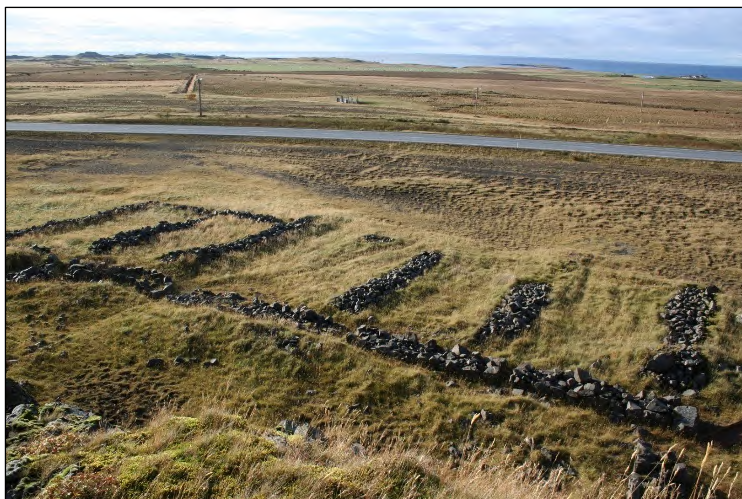
Mynd 64. Arnarhamarsrétt (1896-57), horft í suðvestur.

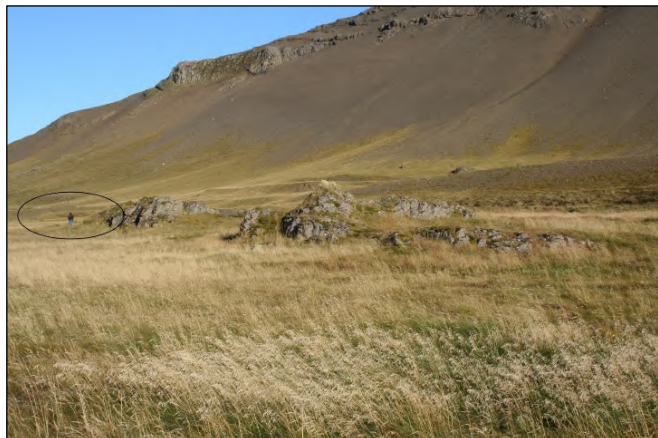
Arnarholt 1896-58 (304-46)

Mynd 66. Rúst (1896-58) undir kletti, horft í norðaustur.

Staðhættir: Rúst undir Esjuhlíðum utan í kletti um 120 m austur af afleggjara heim að Bakka afleggjara austan við Vesturlandsveg.

Lýsing: Stekkur utan í kletti 12 x 5 m grasi gróinn og hlaupið í þúfur. Eitt stórt hólfið þar sem veggur er 1,50 m á breidd og mest 70 cm á hæð. Tvö önnur minni hólfið norður af.

Hættumat: Engin hætta. Rústin er fyrir rétt fyrir utan úttektarsvæðið.

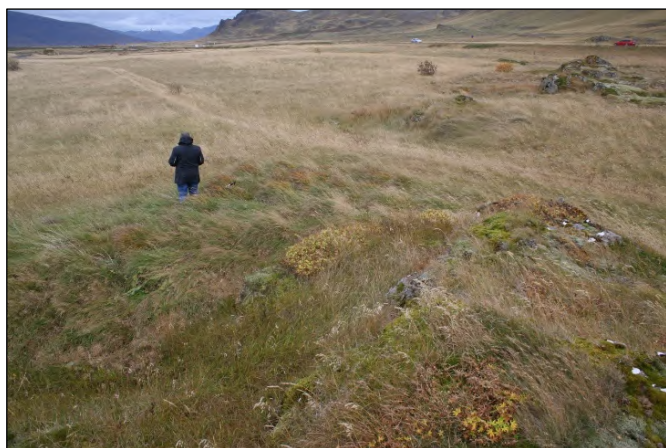
Arnarholt 1896-59 (304-45)

Mynd 68. Rústasvæði (1896-59) við klett, horft í norðaustur.

Staðhættir: Rústasvæði við lítinn klettavegg fyrir ofan og í framhaldi af Langahrygg og 87 m fyrir vestan Vesturlandsveg. Vegur (1896-/304-44) liggur við austurhluta rústarinnar.

Lýsing: Ógreinilegar rústir, hlaupnar í þúfur, gætu verið tóftir af stekk eða aðhaldi. Mældum utanmál og meðfram klettinum. Mesta hæð 70 cm en almennt um 50 cm, mjög grasivaxið.

Hættumat: Mikil hætta.

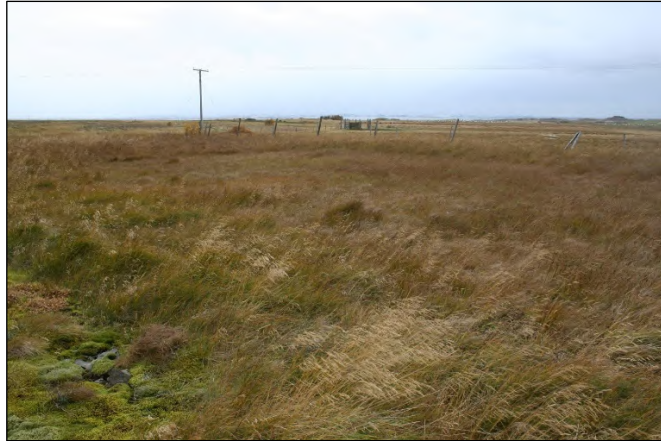
Arnarholt 1896-60 (304-43)

Mynd 70. Mógröf (1896-60), horft í suður.

Staðhættir: Mógröf um 140 m norðvestur af Arnarhamarsrétt og um 70 m vestur af Vesturlandsvegi.

Lýsing: Grasigróinn greinilegur niðurgróftur um 30- 40 cm. Torftökustaður eða mógröf.

Hættumat: Lítil hætta.

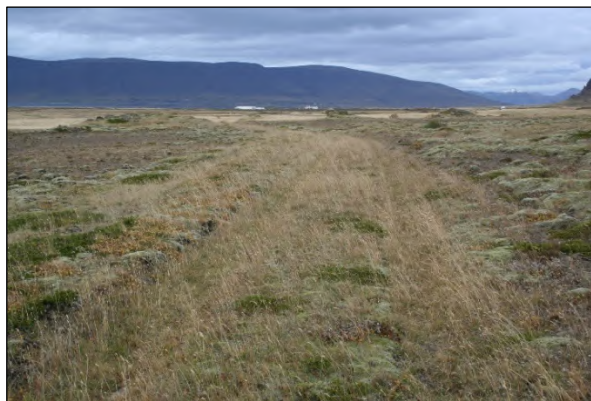
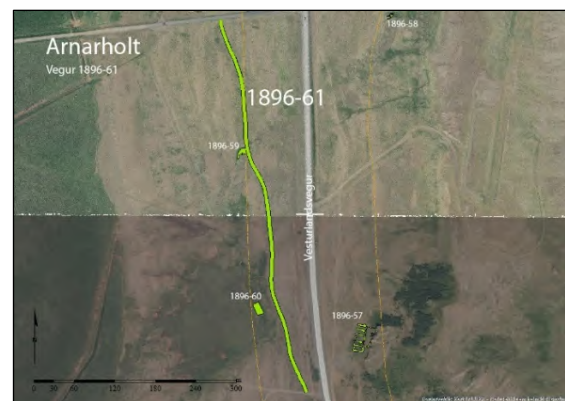
Arnarholt 1896-61 (304-44)

Mynd 72. Vegur (1896-61), horft í norður.

Mynd 73. Vegur (1896-61) teiknað eftir uppmælingu.

Staðhættir: Leið fyrir neðan og með Vesturlandsvegi, greinileg frá Arnarhamarsrétt að Bakka afleggjara til norðurs. Er sami vegur og er á Herforingjaráðskorti 1909, gamla póstleiðin.

Lýsing: Leiðin er greinileg og að mestu grasi gróin um 2 m á breidd og 575 m að lengd.

Hættumat: Mikil hætta. **Hættuorsök:** Vegagerð.

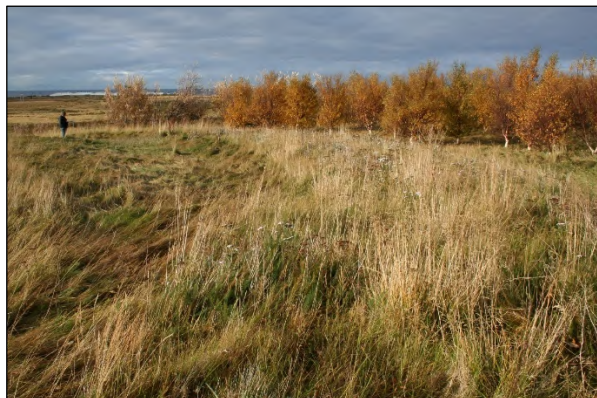
Ártún 1896-63 (308-58)

Mynd 77. Vegur (1896-63), hugsanlega heimkeyrsla að Ártúni frá gamla Vesturlandsvegi, horft í vestur.

Staðhættir: Vegur, afleggjari, sem liggur í sveig u.þ.b. 40 m frá eldri Vesturlandsvegi í átt að núverandi Vesturlandsvegi rétt norðan við gömlu brúna, um 60 m vestur af Ártúni.

Lýsing: Grasi gróinn og mosavaxinn malarvegur. Upphækkun 50-60 cm aðallega að norðanverðu en líka svona 50 cm að sunnanverðu. Breidd 5 m. Hugsanlega heimkeyrsla að bænum frá gamla veginum en endar við girðingu við núverandi Vesturlandsveg og gæti hluti hafa farið undir núverandi vegstæði.

Hættumat: Mikil hætta. Vegurinn er innan áhrifasvæðis framkvæmdarinnar.

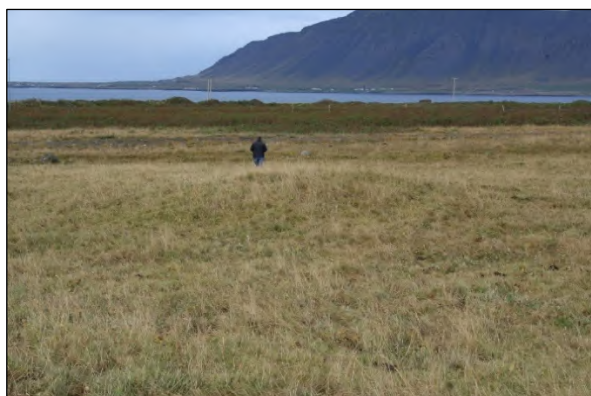
Ártún 1896-64 (308-57)

Mynd 79. Rústalegur hóll (1896-64), áður útihús í Neðratúni.

Staðhættir: Fyrir neðan Vesturlandsveg í Neðratúni um 50 m norðvestur af gömlu brúnni yfir Ártúnsá.

Lýsing: Rústalegur hóll sem virðist vera tóft með einu hólfi sem opnast í norðvestur. Sennilega leifar af útihúsi eða fjárborg því einn af síðustu íbúnum í Ártúni taldi að í túninu hefði verið skýli fyrir skepnur.

Hættumat: Mikil hættu.

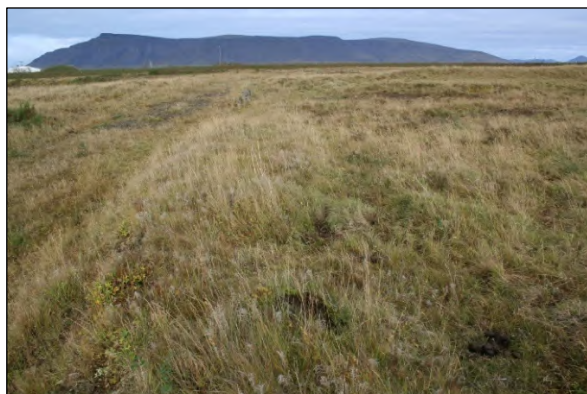
Ártún 1896-65 (308-59)

Mynd 81. Túngarður (1896-65) um Neðratún, horft í norður frá horni við Ártúnsá.

Staðhættir: Fyrir neðan Vesturlandsveg er túngarður sem liggur með Neðratúni. Um 35 m fyrir neðan gömlu brúnna yfir Ártúnsá er syðri endi garðsins sem liggur í sveig með túninu og endar um 15 m fyrir neðan gamla Vesturlandsveginn. Vestan og norðan við hann lá gamli póstvegurinn (1896-90) sem hefur sennilega verið á sama stað og herinn lagði síðar vegarslóða (1896-66). Garðurinn er teiknaður inn á túnakort 1916.

Lýsing: Garðurinn er mosa og grasivaxinn um 190 m á lengd og 2 m á breidd. Syðst við ána er hann torfhlaðinn en að öðru leyti er hann grjóthlaðinn og mjög slitróttur. Trúlega hefur verið tekið grjót úr túngarðinum og notað sem púkk eða kantur í veginn (1896-66). Hæð túngarðsins er frá 40-50 cm niður í ekki neitt og breiddin 1,50 m í mesta lagi.

Hættumat: Mikil hættu. Túngarðurinn er innan áhrifasvæðis framkvæmdarinnar.

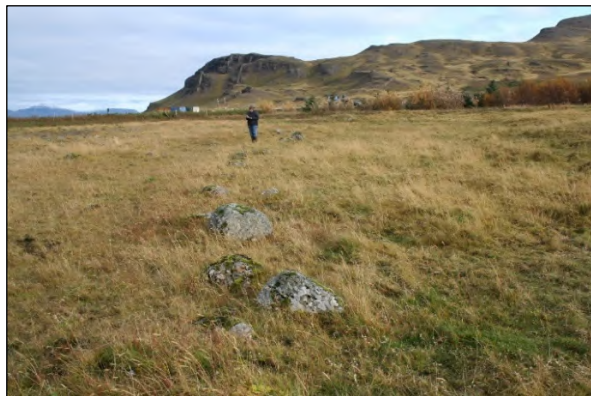
Ártún 1896-66 (308-44)

Staðhættir: Vegurinn liggur fyrir vestan og norðvestan heimatúnið, Neðratún, fyrir neðan Vesturlandsveg. Vegurinn liggur frá vaðinu (1896-121) fyrir neðan brú á Ártúnsá í sveig upp að gamla Vesturlandsveginum (1896-94). Veginn gerði herinn fyrir neðan gamla þjóðvegin til að þurfa ekki að fara yfir brúna sem var mjó og handriðalaus (1896-103), en að sögn Krístrúnar sem bjó í Ártúni, misstu þeir oft farartæki þar niður vegna þess hve brúin var mjó. Vegurinn virðist hafa verið lagður þar sem gamli póstvegurinn (1896-90) var áður samkvæmt túnakorti 1916 (Kjósarvegurinn).

Lýsing: Breidd vegarins er 4,5-5 m og borið hefur verið í hann og grjóthlaðningar eru beggja vegna 30-50 cm.

Hættumat: Mikil hættu. Er innan áhrifasvæðis framkvæmdarinnar.

Mynd 83. Vegarslóði (1896-66) sem liggur með Neðratúni, horft í norður.

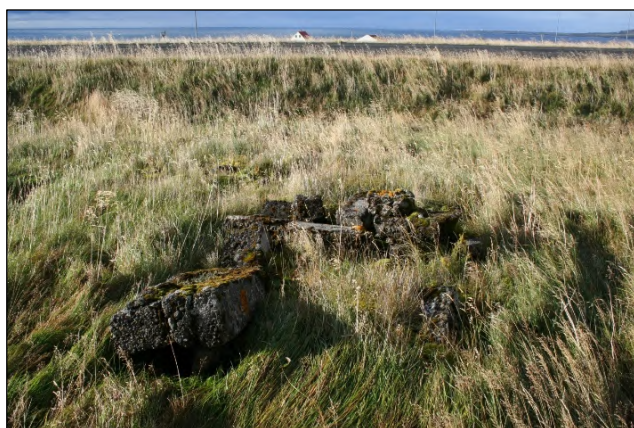
Ártún 1896- 68 (308-64)

Mynd 85. Leifar eftir herinn (1896-68) ofan við gamla Vesturlandsveginn.

Staðhættir: Um 10-15 m ofan við gamla Vesturlandsveginn þar sem hann sveigir upp að Tíðarskarði og um 173 m norður af afleggjara við Dalsmynni eru leifar eftir herinn.

Lýsing: Steypubrot sem eru 30-70 cm til 1 m hrönglað upp í hrúgu á hringlaga 5 x 6 m svæði, ekki sést hvað þetta hefur verið. Mosa og grasi vaxið.

Hættumat: Mikil hætta. Leifarnar eru innan áhrifasvæðis framkvæmdarinnar.

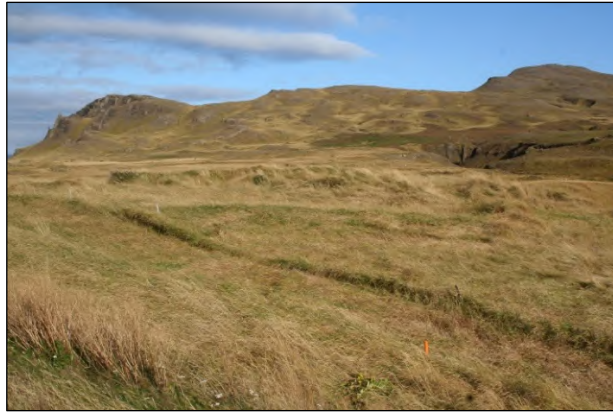
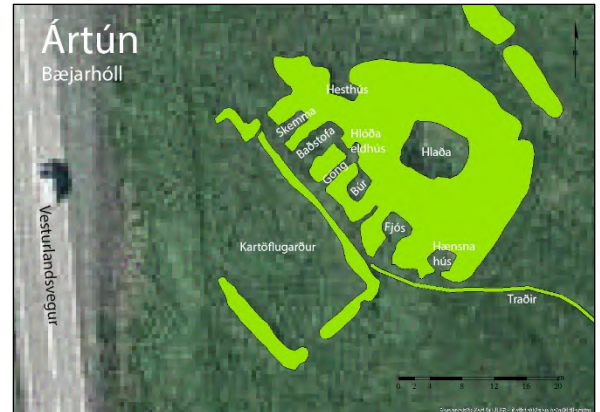
Ártún 1896- 69 (308-1)

Staðhættir: Á bökkum Ártúnsár norðanmegin, austan og þétt við Vesturlandsveginn er bæjahóll Ártúns með tóftum síðasta torfbæjarins. Einstök minjaheild.

Lýsing: Á bæjarhóllum standa tóftir síðustu bæjarhúsanna úr torfi og grjóti. Veggir með greinilegum hleðslum allt að 1.80 m á hæð innst við bæjarhólinn. Krístrún Ósk Kalmansdóttir, ein af síðustu íbúum í Ártúni, greindi frá því hvaða hlutverk húsin höfðu síðast. Bæjarhúsaröðin liggur í norðvestur-

suðaustur og snýr mót suðvestri. Nyrst á hlaðinu er skemma (308-3), sunnan við baðstofa (308-4), þá bæjargöng (308-5) og hlóðældhús (308-6) innaf þeim, sunnan við göngin var búr (308-7) sem var innangengt frá þeim, þá fjós (308-8) og síðan hænsnahús (308-9). Bakatil er tvær tóftir, niðurgrafin hlaða (308-10) sunnan megin og hesthús (308-11) norðan megin. Fyrir framan er kálgarður (308-12) og við norðurenda hans lítil tóft (308-13).

Hættumat: Mikil hætta. Bæjarhóllinn er allur inn á áhrifasvæði framkvæmdarinnar.

Mynd 87. Tóftir Ártúns á bæjarhólnum, horft í norðaustur.

Mynd 88. Teikning af bæjarhól Ártúns (1896-69) eftir uppmælingu.

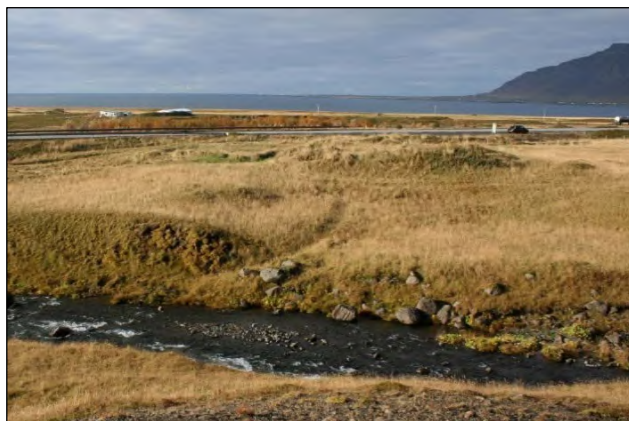
Ártún 1896-70 (308-29)

Mynd 89. Bæjarhóll Ártúns, traðir (1896-70) liggja frá Ártúnsá upp að bæjarhlaðinu.

Staðhættir: Tröð sem liggur frá hlaðinu í Ártúni í sveig niður að Ártúnsá. Krístrún Ósk Kalmansdóttir sagði að í hennar tíð hefði tröðin suðaustanmegin eingöngu verið notað til að sækja vatn í ána en aðkoma að bænum hefði verið um tröðina norðan við bæinn. Traðirnar eru á túnakorti frá árinu 1916.

Lýsing: Tröðin er grasvaxinn um 40 m á lengd og er greinilegri nær ánni.

Hættumat: Mikil hætta. Er innan áhrifasvæðis framkvæmdarinnar.

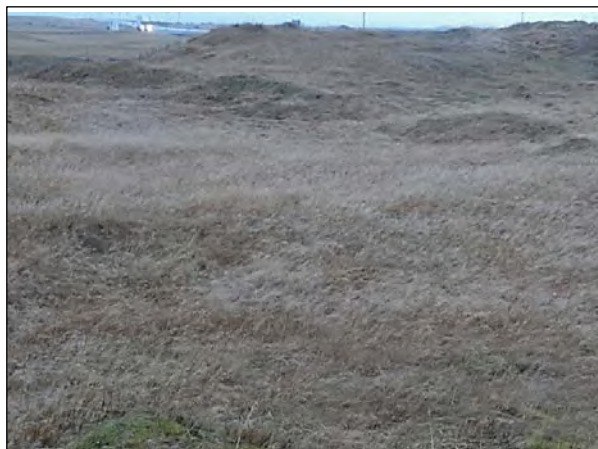
Ártún 1896-71 (308-14)

Mynd 91. Garður (1896-71) norðaustan í bæjarhól Ártúns, horft í suður.

Staðhættir: Fast ofan við bæjarhólinn í Ártúni norðaustan við er garðlag sem liggur í norðvestur-suðaustur. Hugsanlega sami garður og sést á túnakorti.

Lýsing: Garðlagið er grasivaxið og engar hleðslur sjáanlegar, það er 3 m á breidd og 16 m á lengd. Rofnar á tveimur stöðum.

Hættumat: Mikil hætta. Er innan áhrifasvæðis framkvæmdarinnar.

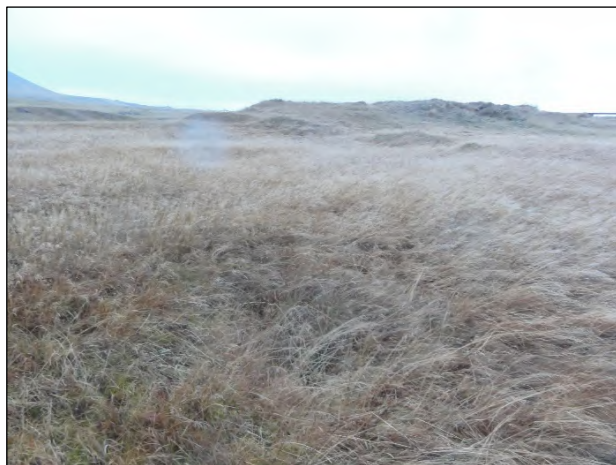
Ártún 1896-72 (308-56)

Mynd 93. Hola (1896-73) á milli bæjarhóls og fjárhúss, horft í suðvestur.

Staðhættir: Hola um 40 m norðaustur af bæjarhólnum (1896-69) og um 20 m suðvestur af fjárhúsi (1896-74).

Lýsing: Holan er grasi vaxin, ógreinileg allt að metri á dýpt.

Hættumat: Mikil hætta. Er innan áhrifasvæðis framkvæmdarinnar. **Hættuorsök:** Vegagerð.

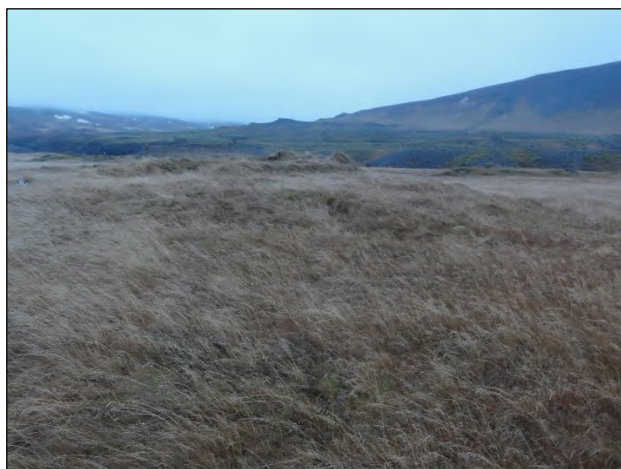
Ártún 1896-73 (308-55)

Mynd 95. Rúst (1896-73) vestan við fjárhús (1896-74)

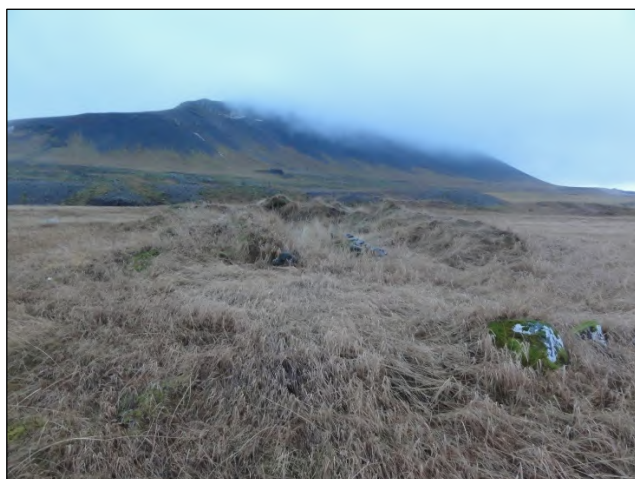
Ártún 1896-74 (308-15)

Mynd 97. Fjárhústóft (1896-74), horft í suðaustur.

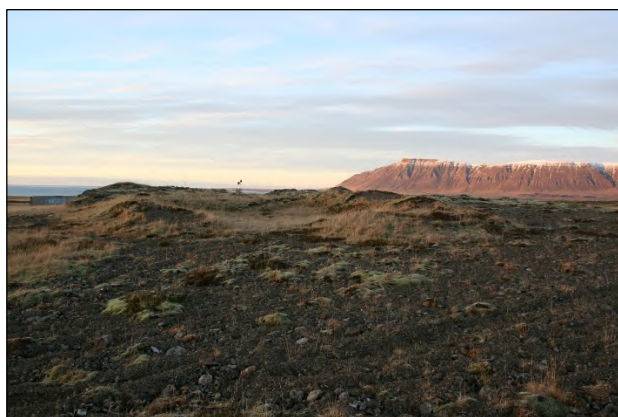
Ártún 1896-78 (308-24)

Mynd 99. Bysustæði (1896-78), horft í norðvestur.

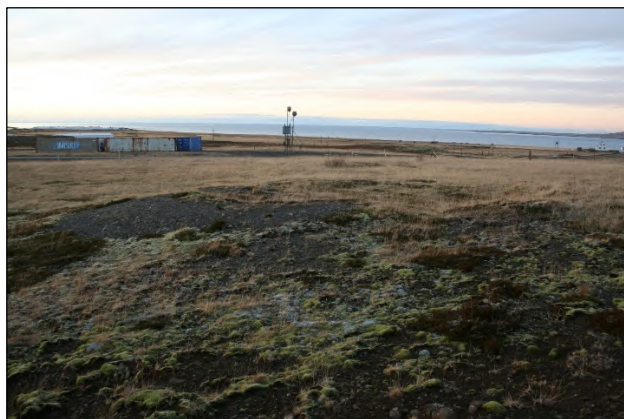
Mynd 101. Byssustæði (1896-83), horft í vestur.

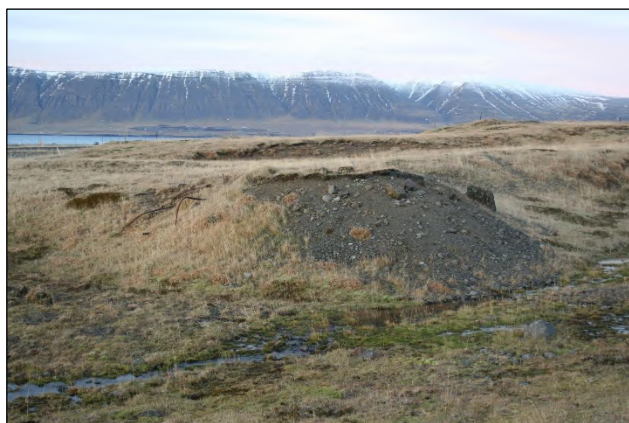
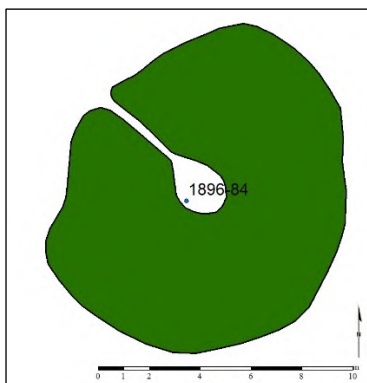
Ártún 1896-84 (308-22)

Mynd 103. Ummerki eftir herinn (1896-84), horft í norður.

Mynd 104. Teikning af ummerkjum eftir herinn (1896-84) eftir uppmælingu.

Staðhættir: Norður af bæjarhól Ártúns um 370 m frá honum og um 140 m frá brú (1896-85) yfir lækinn á gamla Vesturlandsvegnum.

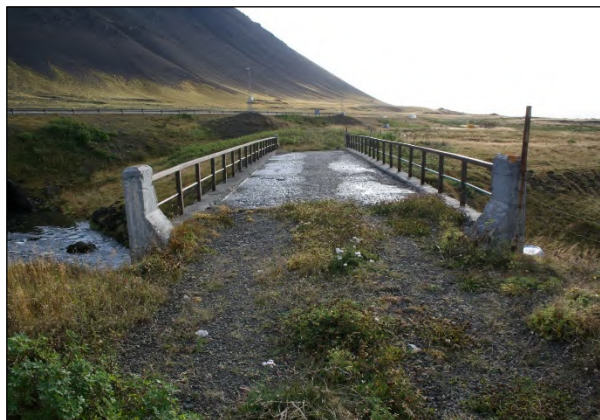
Ártún 1896-93 (308-52)

Mynd 107. Brú (1896-93) yfir Ártúnsá frá 1946, horft í suðaustur.

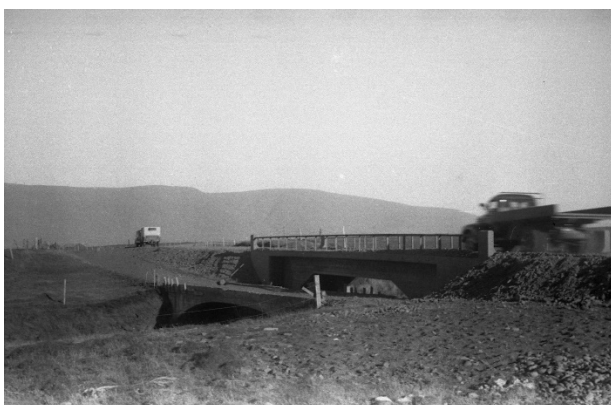
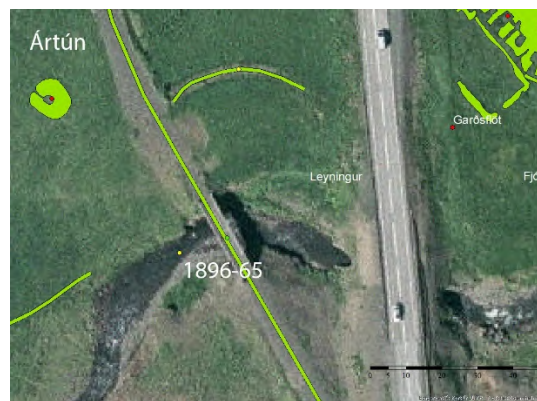
Ártún 1896-103 (308-65)

Mynd 117. Brýr á Ártúnsá árið 1948. Sú handriðalausa frá 1927 (1896-65) og hin frá 1946 (1896-52).¹⁹⁴

Mynd 118. Brú yfir Ártúnsá (1896-65). Brúin var fyrir neðan brúnna frá 1946 (1896-52).

Staðhættir: Brú yfir Ártúnsá. Var steipt án handriða 1927. Hefur sennilega verið rifin þegar ný brú var smíðuð 1946 (1896-52). Brúin sést á ljósmynd sem Geir Gunnar Geirsson Zoëga tók 1948. (Sarpur GZ2-27-d23)

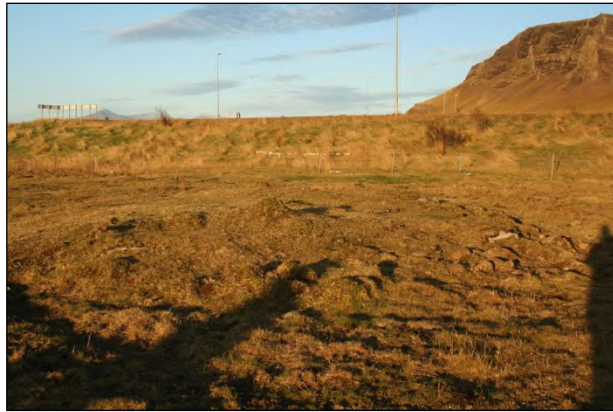
Saurbær 1896-3 (309-63)

Mynd 120. Leifar af bragga (1896-3), horft í norðaustur.

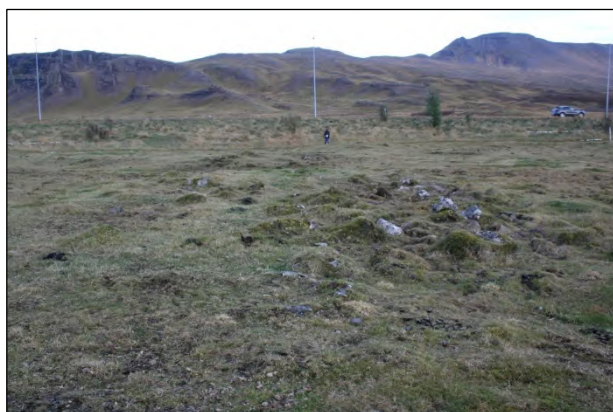
Saurbær 1896-4 (309-64)

Mynd 122. Leifar af bragga (1896-4), horft í austur. Fjær sér í leifar eftir bragga (1896-5).

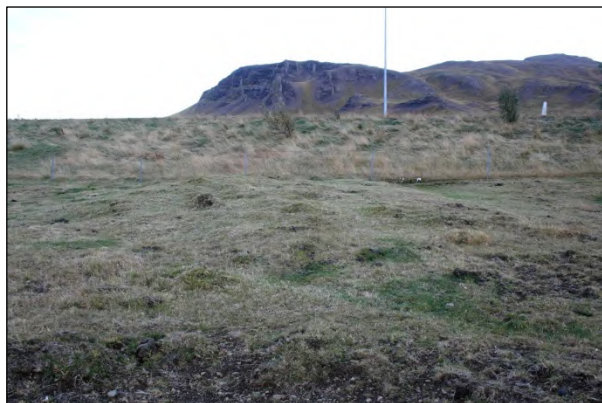
Saurbær 1896-5 (309-65)

Mynd 124. Leifar af bragga (1896-5), horft í norðaustur.

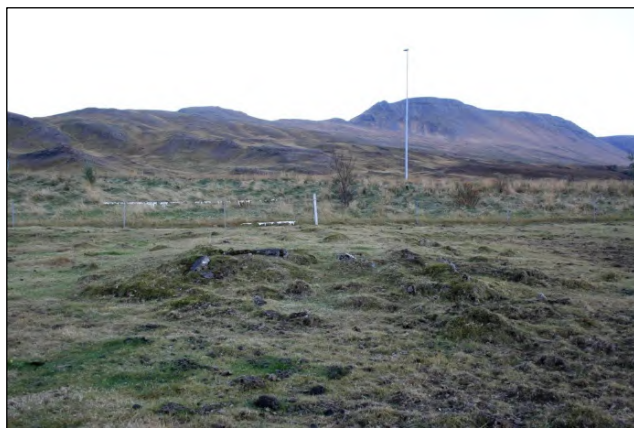
Mynd 126. Leifar af bragga (1896-6), horft í austur.

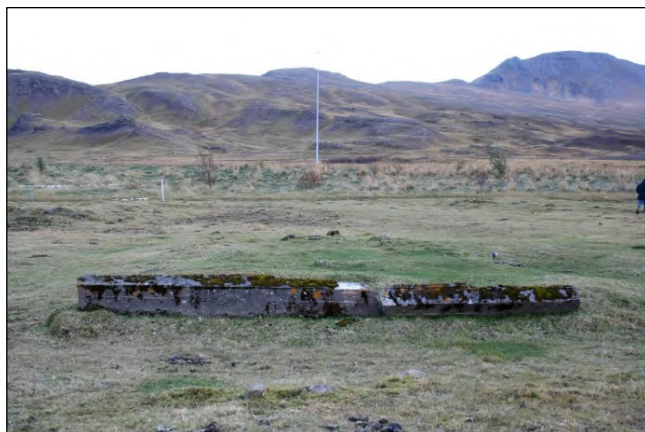
Saurbær 1896-7 (309-67)

Mynd 128. Leifar af bragga (1896-7), horft í austur.
