Efni: Breikkun Vesturlandsvegur um Kjalarnes - beiðni um umsögn

BREIKKUN VESTURLANDSVEGAR

Greinargerð með tilkynningu til ákvörðunar um matsskyldu

Greinargerð með tilkynningu til ákvörðunar um matsskyldu.

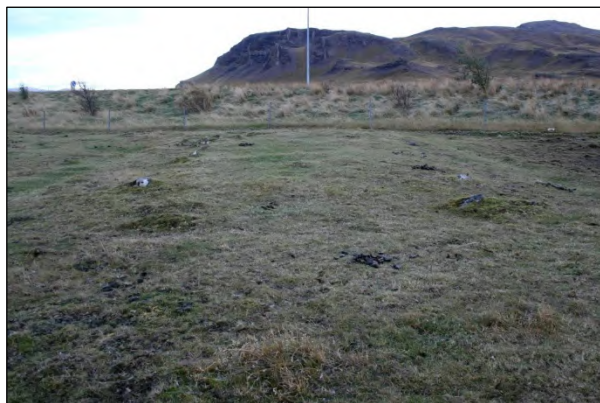
Mynd 130. Leifar af bragga (1896-8), horft í norðaustur.

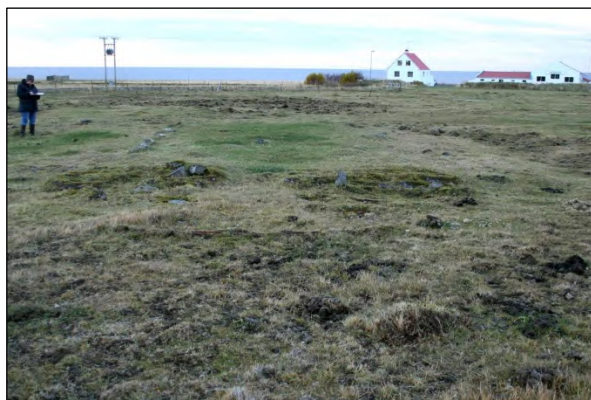
Saurbær 1896-9 (309-69)

Mynd 132. Leifar af bragga (1896-9), horft í vestur.

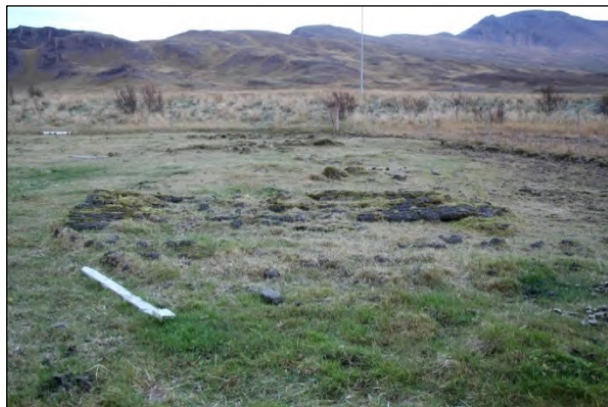
Saurbær 1896-10 (309-70)

Mynd 134. Leifar af bragga (1896-10), horft í austur.

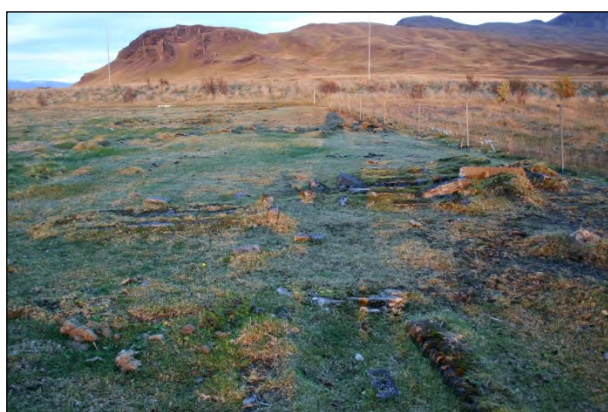
Saurbær 1896-11 (309-71)

Mynd 136. Leifar af bragga (1896-11), horft í norðaustur.

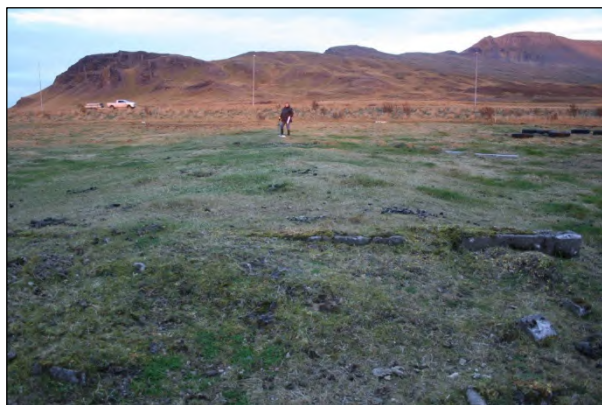
Mynd 140. Leifar af bragga (1896-13), horft í norðaustur.

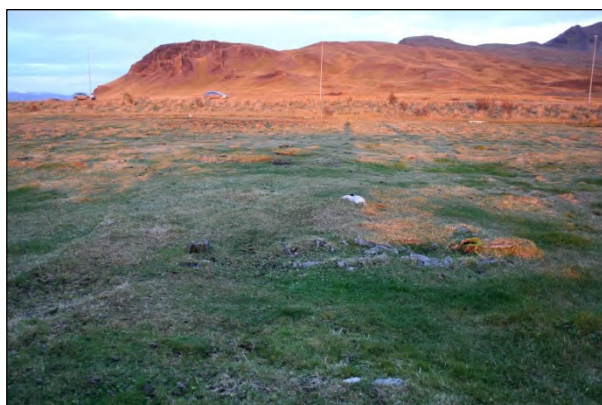
Saurbær 1896-14 (309-74)

Mynd 142. Leifar af bragga (1896-14), horft í norðaustur.

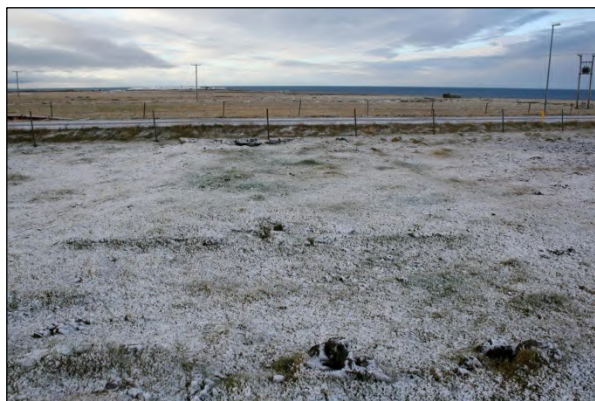
Mynd 144. Leifar af bragga (1896-15), horft í vestur.

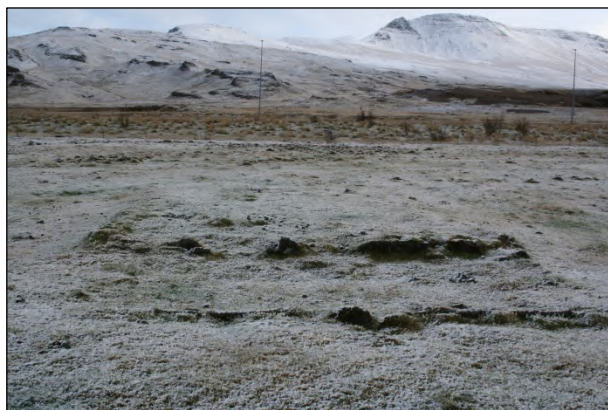
Saurbær 1896-16 (309-76)

Mynd 146. Leifar af bragga (1896-16), horft í austur.

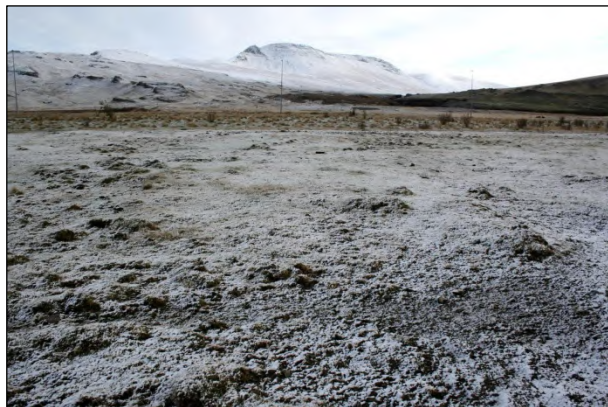
Mynd 148. Leifar af bragga (1896-17), horft í austur.

Lýsing: Svæðið er gróið en einstaka steypubrot sem marka útlínur braggans.

Hættumat: Mikil hætta.

Hættuorsök: Vegagerð.

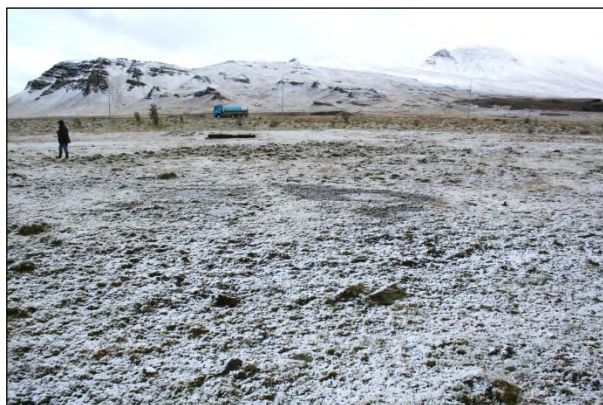
Mynd 150. Leifar af bragga (1896-18), horft í austur.

Lýsing: Illa gróið svæði þar sem má finna nokkur steypubrot sem afmarka útlínur þessa húss. Í miðju þess er steipt gólf.

Hættumat: Mikil hætta.

Hættuorsök: Vegagerð.

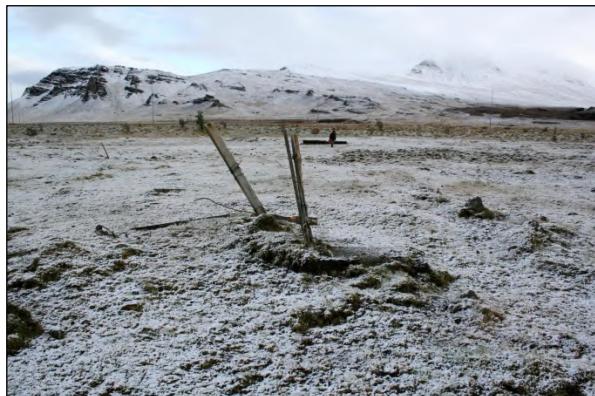
Mynd 152. Leifar af bragga (1896-19), horft í austur.

Lýsing: Illa gróið svæði þar sem má finna nokkur steypubrot sem afmarka útlínur þessa húss. Girðingaleifar eru við suðvestur hliðina.

Hættumat: Mikil hætta.

Hættuorsök: Vegagerð.

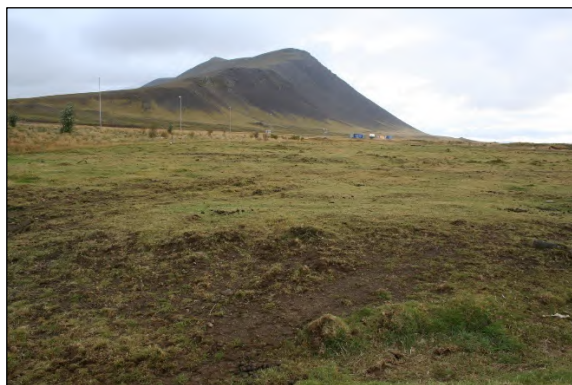
Lýsing: Illa gróið svæði þar sem má finna nokkur steypubrot sem afmarkar óljósar útlínur þessa húss.

Hættumat: Mikil hætta.

Hættuorsök: Vegagerð.

Mynd 154. Leifar bragga (1896-20), horft í suður.

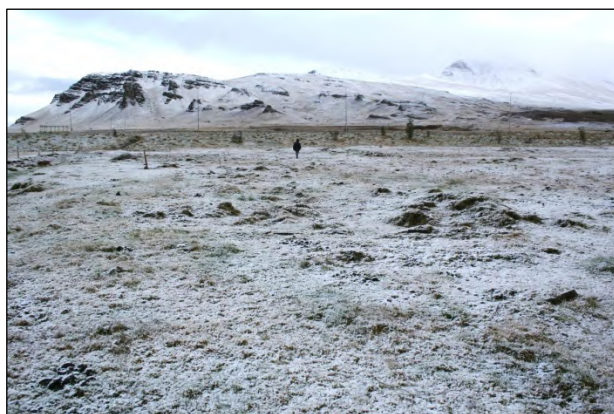
Mynd 156. Leifar af bragga (1896-21), horft í austur.

Lýsing: Illa gróið svæði þar sem má finna nokkur steypubrot sem afmarkar útlínur þessa húss.

Hættumat: Mikil hætta.

Hættuorsök: Vegagerð.

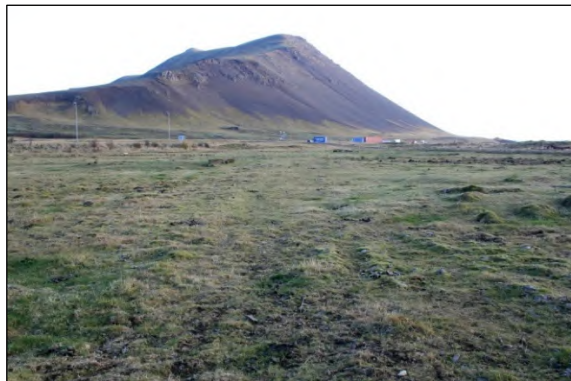
Mynd 158. Vegur (1896-22) á milli bragga í Camp Saurbæ.

Lýsing: Vegurinn eru um 2.5 m á breidd og um 160 m á lengd og liggur þvert yfir svæðið frá norðvestri til suðausturs. Greina má steinaraðir í köntum.

Hættumat: Mikil hætta.

Hættuorsök: Vegagerð.

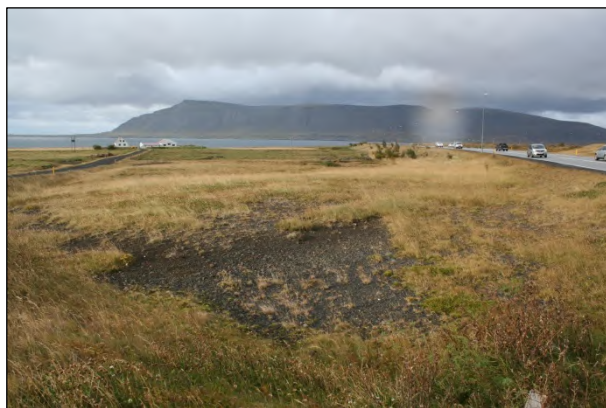
Mynd 160. Ummerki eftir herinn (1896-67), horft í norðvestur.

Hættumat: Mikil hætta.

Hættuorsök: Vegagerð.

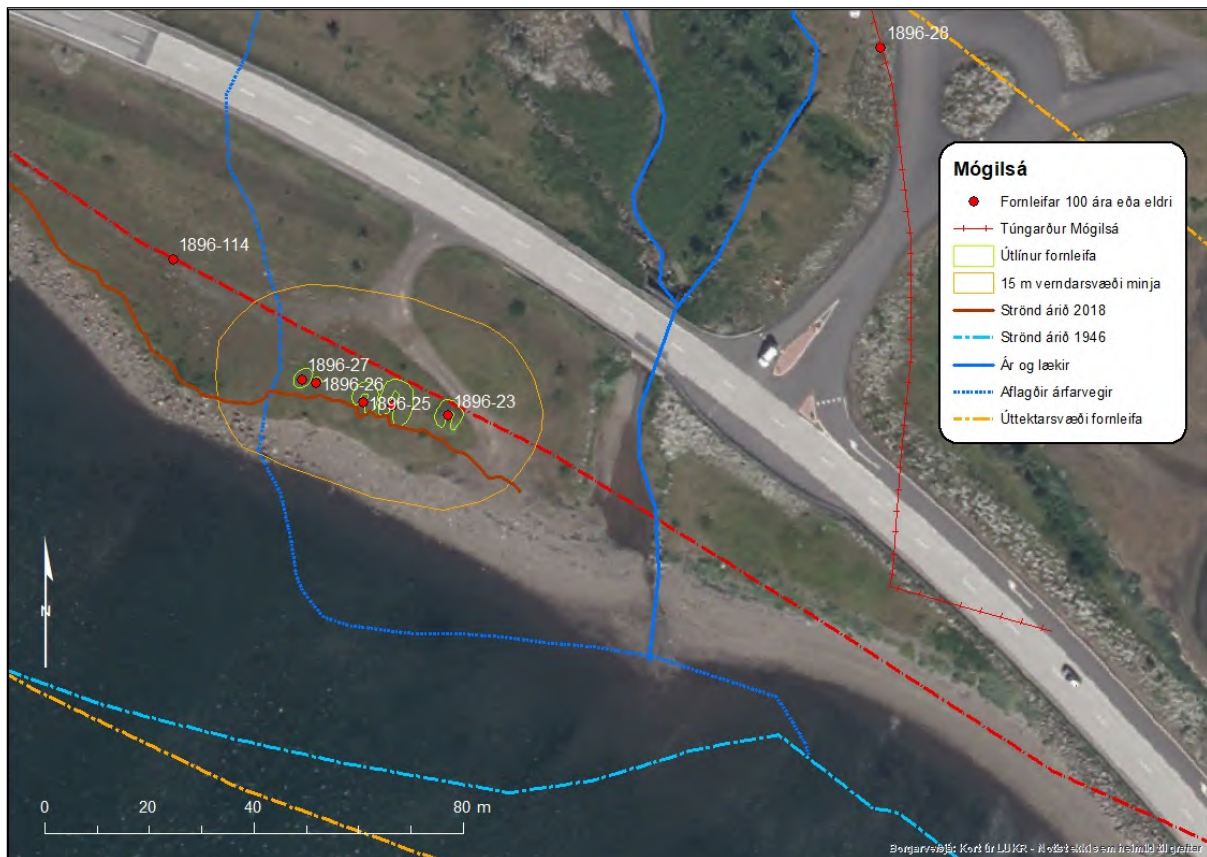
Mynd 163. Rústir 1896 - 24, 25, 26, og 27, á Eyrum við heimkeyrslu að Mógilsá.

Miklar breytingar hafa orðið á þessu svæði í gegnum tíðina. Mógilsá rann áður vestar en hefur á einhverjum tíma verið veitt í núverandi farveg (bláar línur á mynd 164). Afrennsli frá Tjörninni hefur líka verið stýrt og flutt í Mógilsá, en áður rann vatn frá henni til suðurs í farveg Kollafjarðarár. Líklega hefur farvegi Mógilsár verið breytt vegna framkvæmda við fiskeldið í Kollafirði eða við gerð Vesturlandsvegur um 1970.

Svæðið er mjög viðkvæmt og hefur strandlínan færst innar um 30 m frá árinu 2000, eða um 1,7 m að meðaltali á ári, vegna ágangs sjávar og nú er svo komið að sjórinn er byrjaður að brjóta af minjum 1896-24 og 25 (sjá brún lína, mælt í febrúar 2018 á mynd 164). Búast má því við að ef ekkert er gert í sjónörnum á þessu svæði muni þessar minjar hverfa **vegna ágangs sjávar á næstu 2-3 árum**. Nauðsynlegt er að rannsaka þessar minjar áður en sjórinn tekur þær.

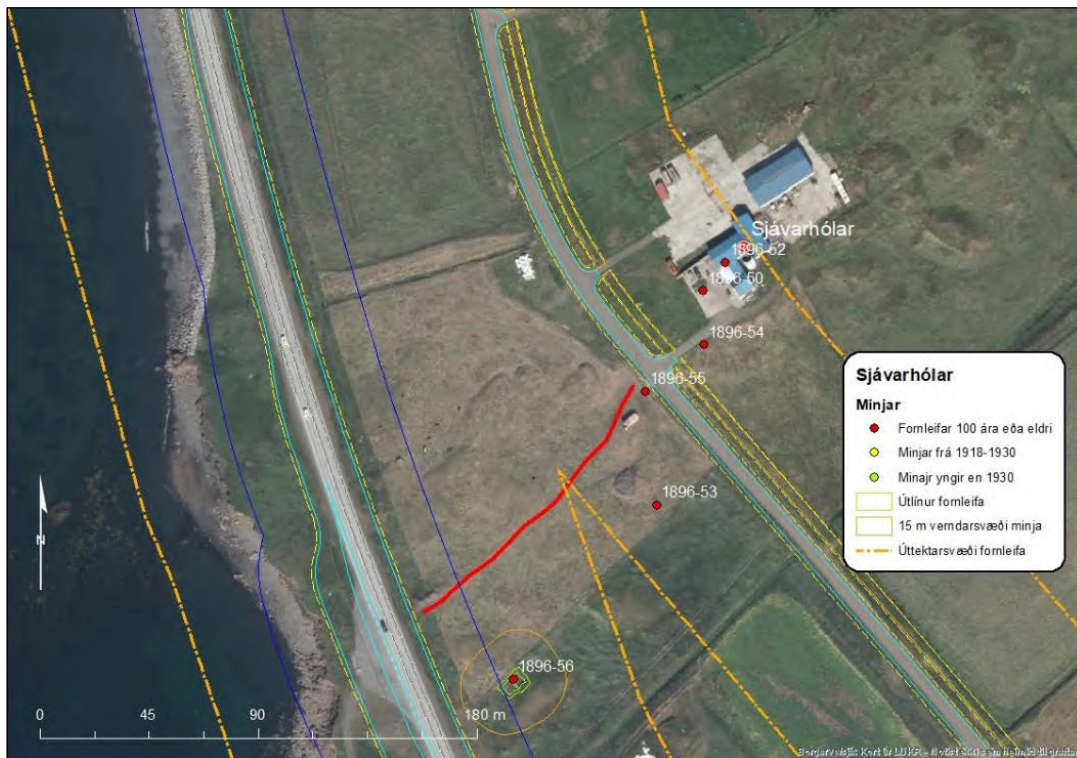
Mynd 164. Sjávarhólar, minjastaðir.

Við Sjávarhóla liggur framkvæmdin að mestu fyrir sunnan gamla bæjarstæðið en þar er fyrirhugaður stígur (gular linur á korti mynd 165). Þar verður að vera fornleifaeftirlit við framkvæmdirnar (vegna minja 1896-54 og 50 sem gætu komið í ljós við jarðrask). Einn sjáanlegur minjastaður, útihús (1896-56) er innan framkvæmdarsvæðis að hluta. Ef ekki er hægt að vernda hann fyrir framkvæmdunum, þarf að fara fram fornleifarannsókn á þessum minjastað.
