Brunavarnir

Skýrsla um eldsvoða að Bræðraborgarstíg 1, 101 Reykjavík - 25. júní 2020

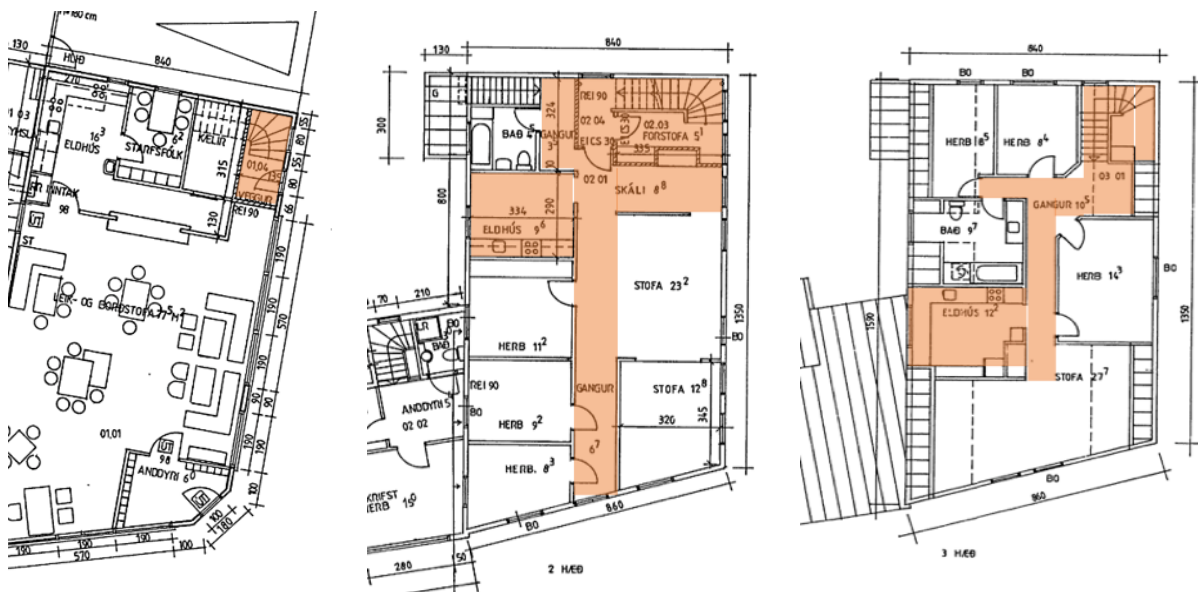
Þegar talað er um stigahúsið í þessari skýrslu er átt við allt opna rýmið sem tengist stiganum frá 1. hæð og upp á rishæðina. Engar hurðir voru í stigahúsinu eins og sýnt var á samþykktum teikningum. Þannig tengdust saman stigahúsið og öll rýmin sem lágu að stiganum; forstofa á 1. hæð og stigi upp á 2. hæð, forrými á 2. hæð sem tengdist ganginum á hæðinni og eldhúsi, stigapallurinn að stiganum upp í rishæðina. Stigapallurinn tengdist svo setustofu. Þegar komið var upp á rishæðina tengdust gangur og eldhús stigahúsinu. Samanlagt var stigahúsið og aðliggjandi rými um 66 m² (sjá mynd 0).

Mynd 1a. Skilgreindir stigahúsið og þau rými sem tengjast stigahúsinu.

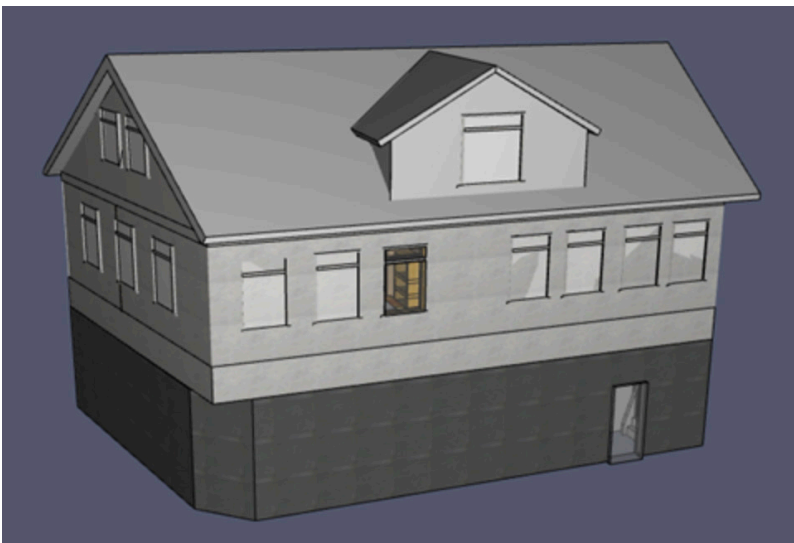
Mynd 3. Brunalíkan af Bræðraborgarstíg 1, unnið vegna rannsóknar HMS.

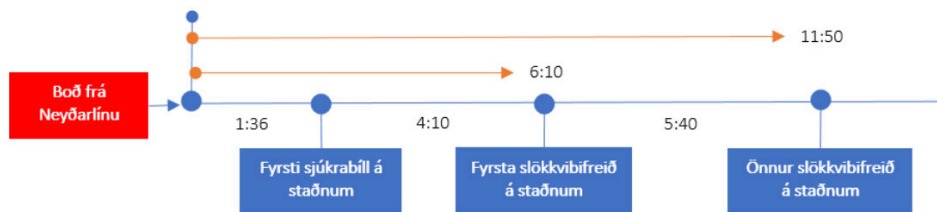
Það tók Neyðarlínu tæpa mínútu, eða 43 sekúndur að greina símtalið og boða slökkviliðið. Þegar fyrstu slökkviliðsmenn komu á staðinn blasti við þeim mikill eldur og reyk lagði frá húsinu. Sjúkrabíll var þegar kominn á vettvang og voru sjúkraflutningamenn að endurlífga konu á vettvangi. Þá fór fljótt að loga út um glugga á miðhæð. Meðvitundarlaus maður sem hafði stökkið út fannst við hlið hússins, enn annar var í risi sem beið björgunar. Slökkviliðsmenn höfðu upplýsingar um að fleira fólk kynni að vera fast í húsinu en ekki var vitað um afdrif þess í upphafi en síðar lá fyrir að fólkið væri að öllum líkindum látið.

Mynd 16. Tímalína björgunartækja SHS frá því Neyðarlína boðar F1 útkall

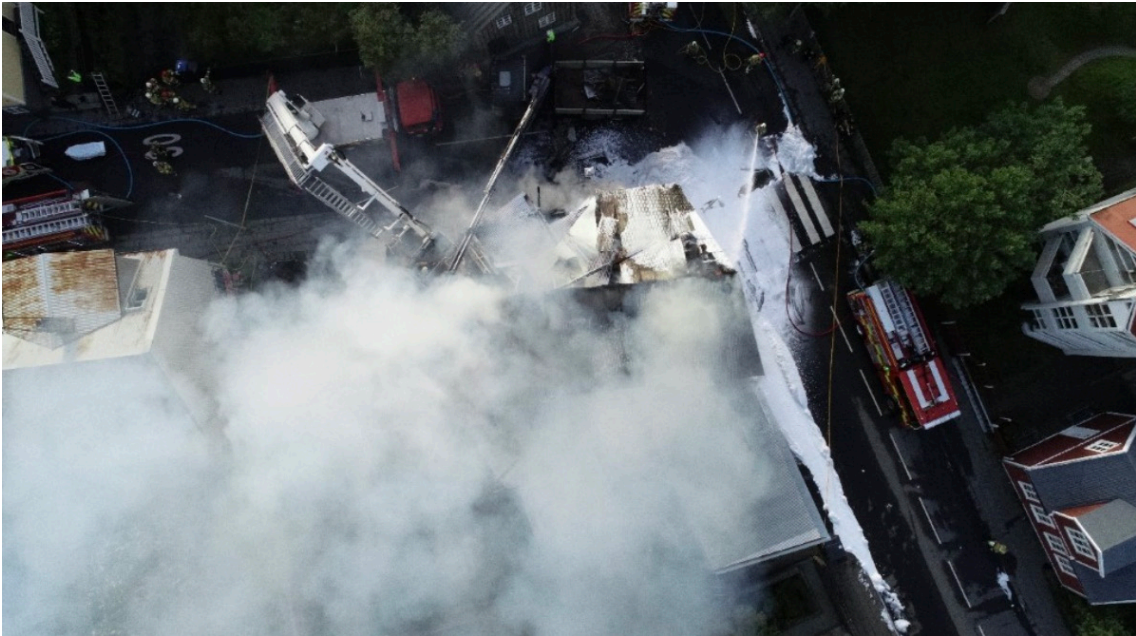
Mynd 16. Myndin sýnir vettvanginn um kvöldið eftir að byrjað var að rífa þak hússins.
