Svar við fyrirspurn áheyrnarfulltrúa Flokks fólksins í borgarráði um viðbrögð við stöðu mála í Laugarnesskóla

Framkvæmdir í Laugarnesskóla
varðandi
innivistar- og mótvægisaðgerðir,
árin 2023 – 2024

Dags 13.09.2024

Reykjavíkurborg: USK, deild viðhalds fasteigna

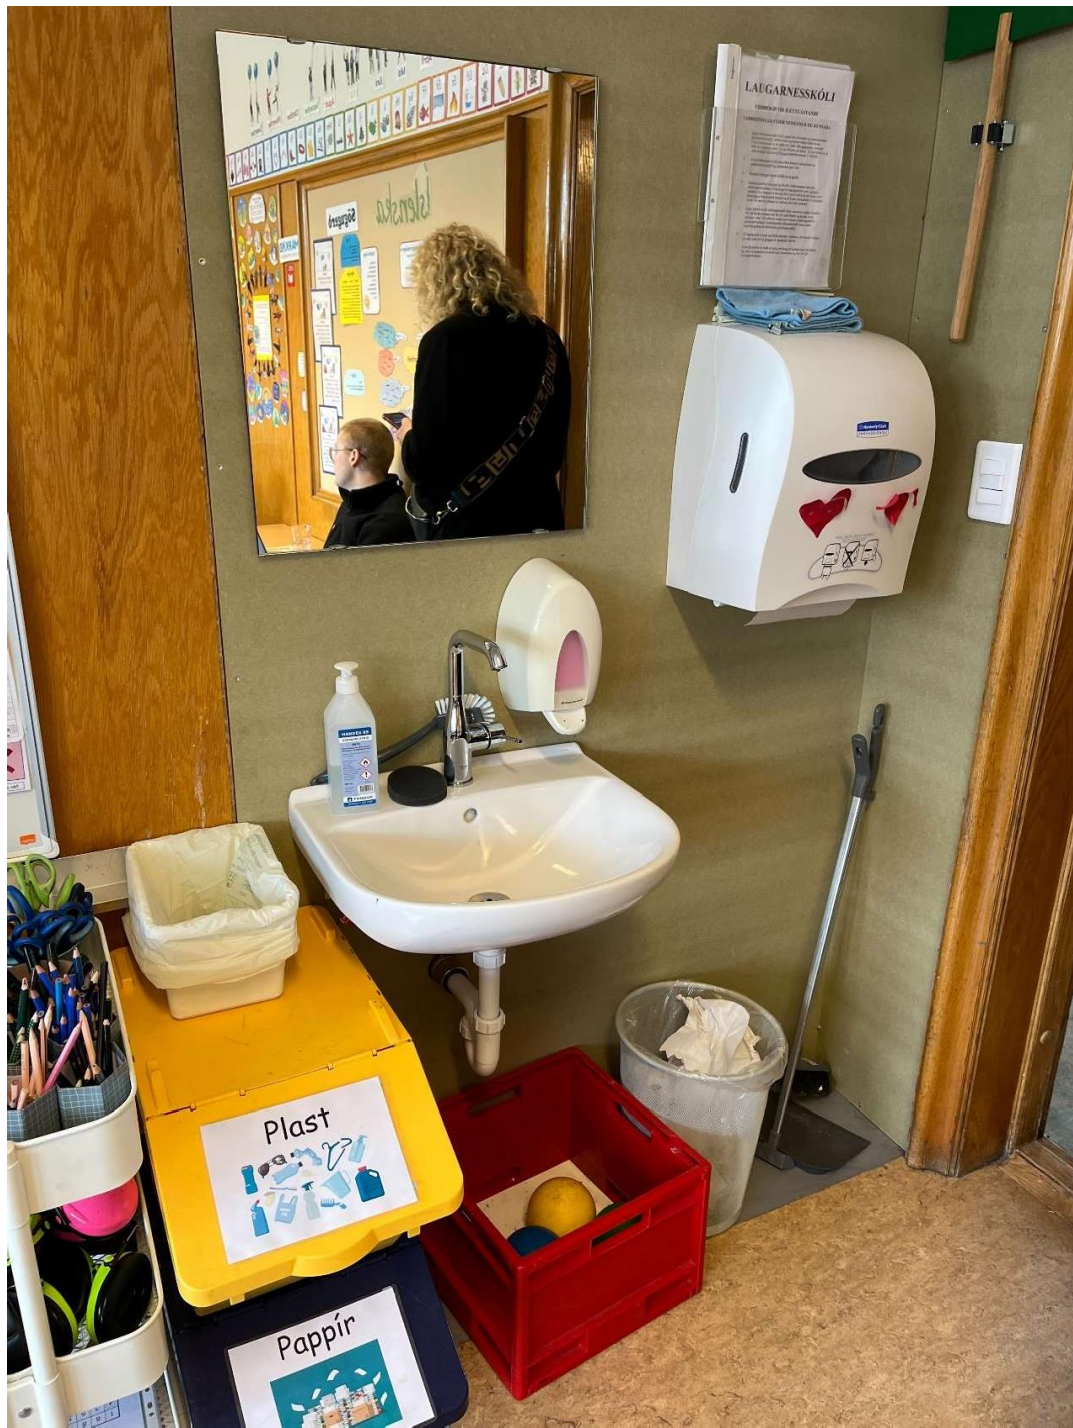
Mynd 48. Endanlegur frágangur við vaska. Laugarnesskóli 2024
