Umsögn um tillögu borgarráðsfulltrúa Sjálfstæðisflokksins um að Innri endurskoðun rannsaki eftirlitsaðila vegna bruna á Bræðraborgarstíg - R20060261

Umsögn við tillögu fulltrúa Sjálfstæðisflokksins um að innri endurskoðun rannsaki eftirlitsaðila vegna brunans á Bræðraborgarstíg.

Skýrsla um eldsvoða að Bræðraborgarstíg 1, 101 Reykjavík - 25. júní 2020

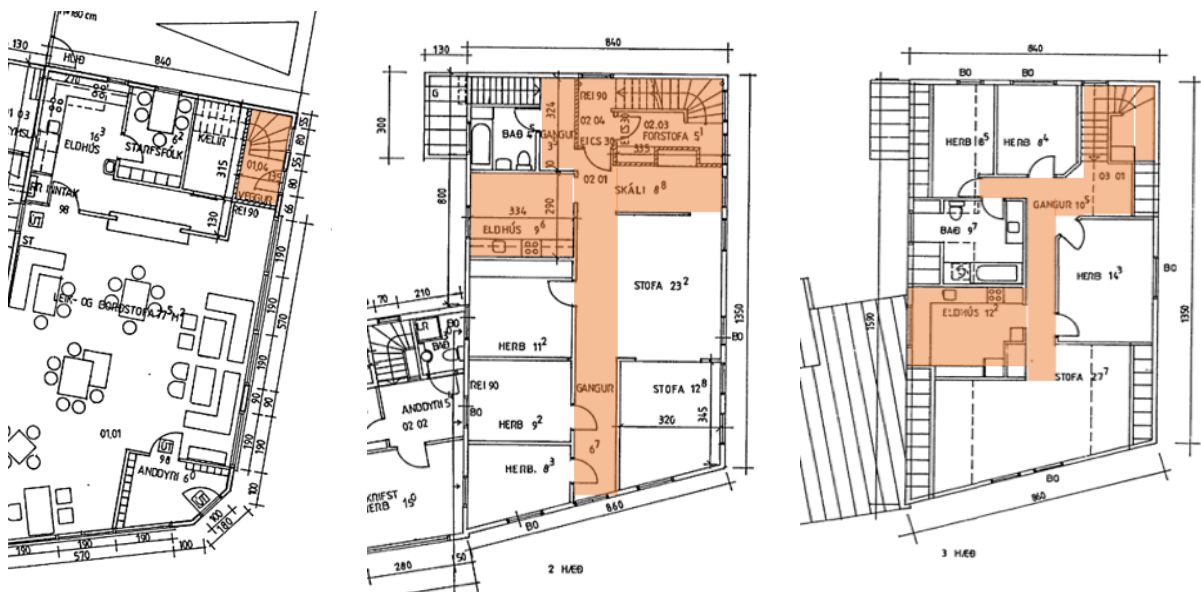
Þegar talað er um stigahúsið í þessari skýrslu er átt við allt opna rýmið sem tengist stiganum frá 1. hæð og upp á rishæðina. Engar hurðir voru í stigahúsinu eins og sýnt var á samþykktum teikningum. Þannig tengdust saman stigahúsið og öll rýmin sem lágu að stiganum; forstofa á 1. hæð og stigi upp á 2. hæð, forrými á 2. hæð sem tengdist ganginum á hæðinni og eldhúsi, stigapallurinn að stiganum upp í rishæðina. Stigapallurinn tengdist svo setustofu. Þegar komið var upp á rishæðina tengdust gangur og eldhús stigahúsinu. Samanlagt var stigahúsið og aðliggjandi rými um 66 m² (sjá mynd 0).

Mynd 1a. Skilgreindir stigahúsið og þau rými sem tengjast stigahúsinu.

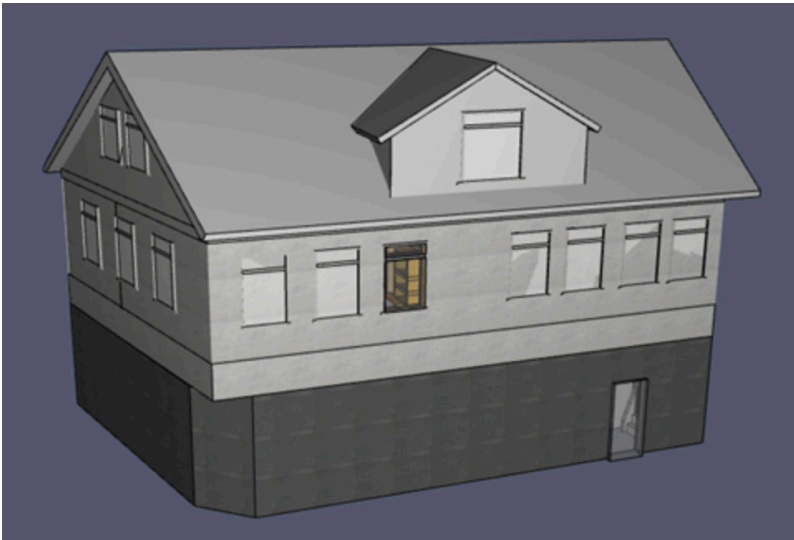
Mynd 3. Brunalíkan af Bræðraborgarstíg 1, unnið vegna rannsóknar HMS.

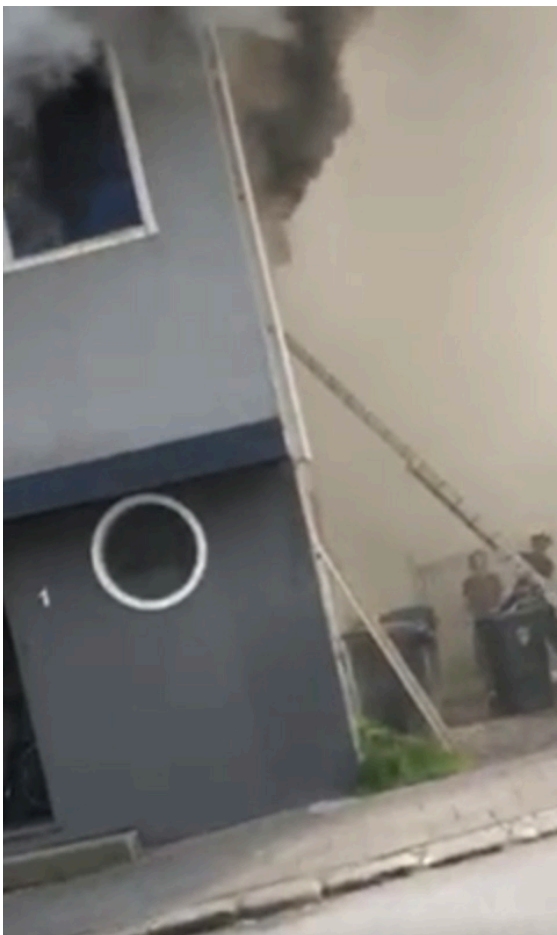
Á þessu tímaskeiði urðu sjónarvottar varir við fólk í fjórum aðskildum herbergjum á rishæð. Þannig var vart við fólk í kvistherbergi sem snýr út að Bræðraborgarstíg, eins í suðurglugga sem snéri út í portið og að lokum í norðurgluggum tveggja aðskildra herbergja sem snúa út að Vesturgötu. Myndir gefa til kynna að þrjú þessara herbergja hafi verið orðin reykfyllt að miklu leyti. Einungis eitt herbergi, herbergi 9 sem snéri í norður, fylltist ekki af reyk. Þó svo að reykþéttleiki herbergjanna hafi verið lítil má gera ráð fyrir því að fólkið hafi opnað fram á gang og reynt að yfirgefa herbergi sín með þeim afleiðingum að þau fylltust skjótt og fólkið hafi hörfað til baka. Sá sem var í herbergi 9 norðanmegin (vestari gluggi) lokaði inn til sín og braut gluggann. Þannig tryggði hann lengri tíma til að hafast við í herberginu.

Kona í herbergi 7 sunnanmegin trúð sér út um lítið opnanlegt fag í glugganum með þeim afleiðingum að hún lét lífið eftir fallið. Maðurinn sem var með henni í herberginu náði ekki að brjóta gluggann, en það virðist sem kraftar hans hafi þrotið og hann lognast út af sökum reyks í rýminu.

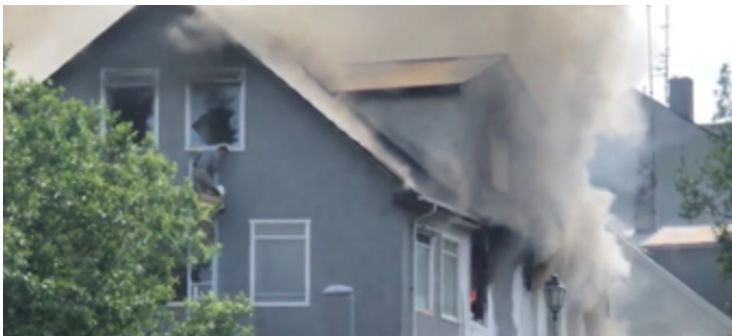
Eldur var mikill á 2. hæð hússins og hluti hæðarinnar alelda. Slökkvistarf hófst af fullum þunga eftir að annar dælubíll mætti á vettvang. Einn maður beið björgunar í glugga á norðurhlið rishæðar sem snýr að Vesturgötu. Eftir að slegið hafði verið á eldinn á 2. hæð var manningunum bjargað með stiga. Á þessum tíma lá fyrir að fleira fólki yrði ekki bjargað úr húsinu þar sem hitastig var of hátt og eitruður reykur var búinn að vera í rýmum í nokkrar mínútur. Magn kolmónoxíðs í svona lítið loftuðum bruna er jafnan það hátt að fólk lifir aðeins í nokkrar sekúndur. Því var áhersla lögð á að reyna að slökkva eld í húsinu.

Mynd 10. Hér má sjá hvernig manningunum í herbergi 9 í norðurenda rishæðar var bjargað niður.

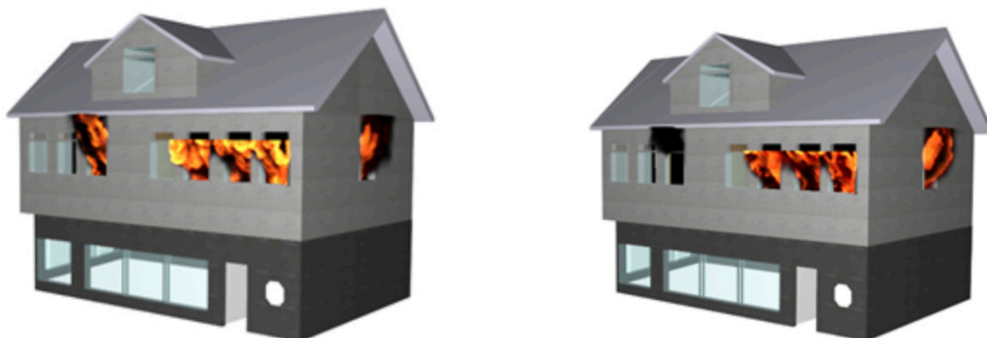
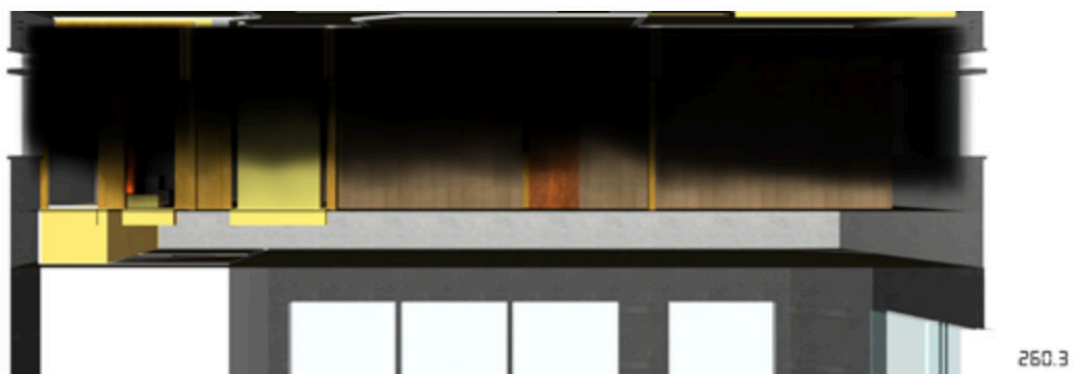
c) Reyklag í gangi um það leyti þegar kona kemst út með því að skríða og halda bol fyrir vitum sér, en reykur er þá kominn í 30 til 40 cm frá gólfi skv. líkani.

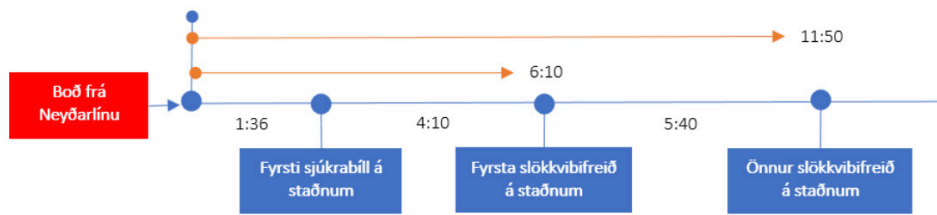
Það tók Neyðarlínu tæpa mínútu, eða 43 sekúndur að greina símtalið og boða slökkviliðið. Þegar fyrstu slökkviliðsmenn komu á staðinn blasti við þeim mikill eldur og reyk lagði frá húsinu. Sjúkrabíll var þegar kominn á vettvang og voru sjúkraflutningamenn að endurlífga konu á vettvangi. Þá fór fljótt að loga út um glugga á miðhæð. Meðvitundarlaus maður sem hafði stökkið út fannst við hlið hússins, enn annar var í risi sem beið björgunar. Slökkviliðsmenn höfðu upplýsingar um að fleira fólk kynni að vera fast í húsinu en ekki var vitað um afdrif þess í upphafi en síðar lá fyrir að fólkið væri að öllum líkindum látið.

Mynd 16. Tímalína björgunartækja SHS frá því Neyðarlína boðar F1 útkall

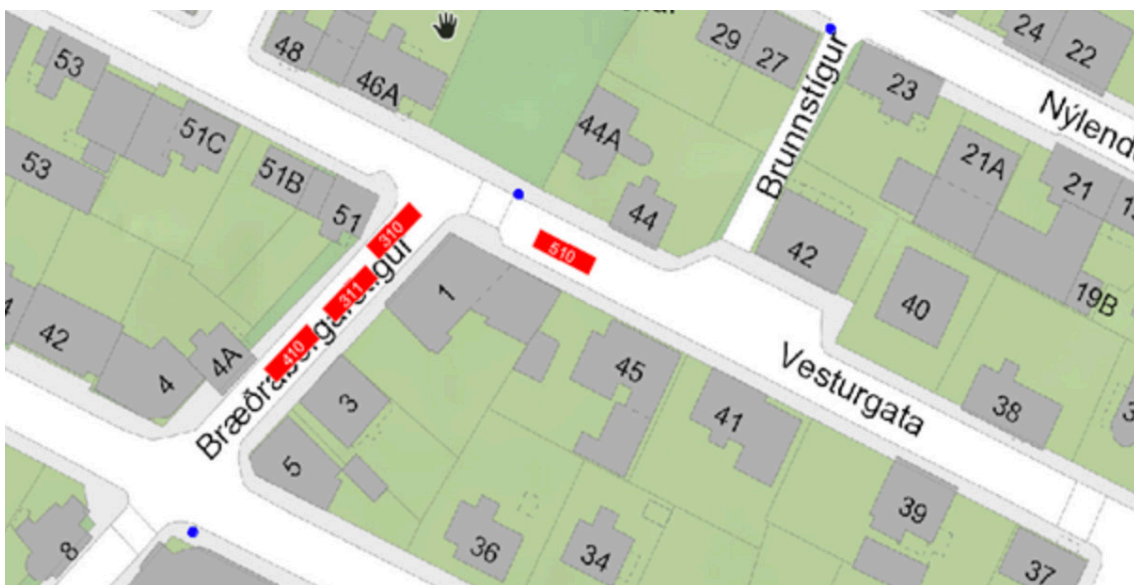
Mynd 16. Teikning af uppstillingu bíla slökkviliðs í upphafi verkefnisins og bláu punktarnir sýna staðsetningu á brunahönum. Grunnur myndar tekinn af Borgarvefsjá, kort frá Samsýn.

Ekki er að sjá að tæki eða búnað hafi skort í þetta útkall og engar athugasemdir eru gerðar við uppstillingu slökkviliðs á búnaði eða tækjum.
