### Leikskólinn Laugasól. Viðgerðir og endurbætur.

Leirulækur 6  
Ástandsskoðun burðarvirkja  
og aðgerðaáætlun

Leirulækur 6 - Ástandsskoðun burðarvirkja og aðgerðaáætlun

## Niðurstöður jarðtæknirannsókna

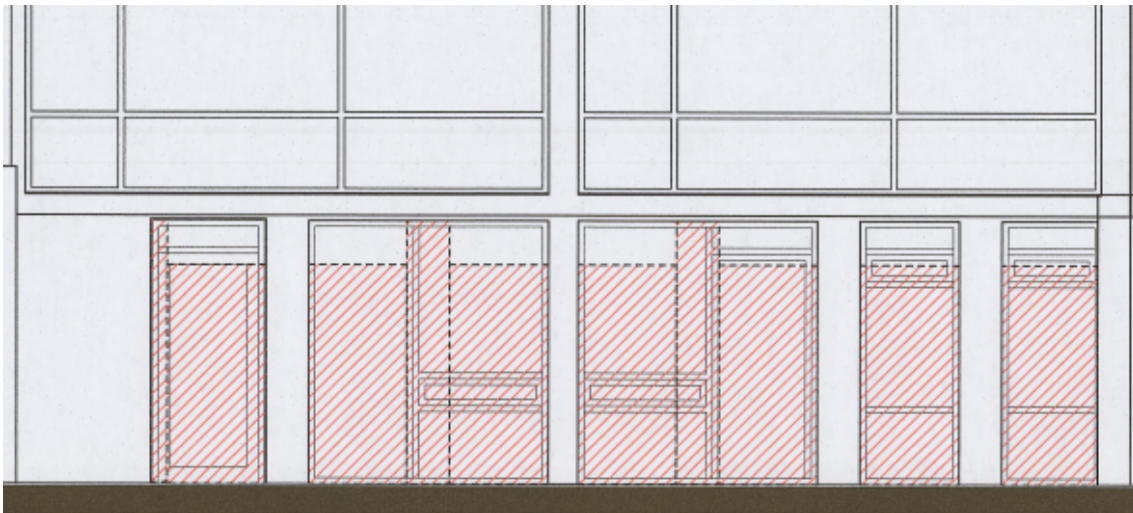
Á kjallarahluta suðurveggjarins, þar sem saga á mikið af nýjum gluggaopum, eru lágir gluggar ofarlega á kjallaraveggnum sem járnþent er í kringum með 2Ø12 járnnum. Á deili á upprunalegri burðarþolsteikningu er sýnt hvernig steipta platan yfir fyrstu hæð tengist suðurútveggnum og virðist suðurveggurinn í kjallaranum vera járnþundinn með einfaldri járngrind (Ø10-150) í innri hlið veggjarins (járnin eru staðsett í innri hlið því veggurinn var hannaður fyrir jarðvegsálagi að utanverðu). Einnig sést á sniði að notuð eru 3xØ12 steypustyrktarjárn í samskeytum plötu og útveggja. Á innri hlið kjallaraveggjarins sjást láréttar sprungur sem benda til þess að jarðvegsþrýstingurinn hafi yfirunnið togstyrk steypunnar.

Mynd 2.10 - Arkitektateikning sem sýnir umfang nýrra glugga á kjallarahæð suðurveggjar einnar álmu.

Suðurveggurinn gegnir mikilvægu hlutverki í jarðskjálftstöðugleika hússins. Þegar hluti veggjarins er fjarlægður til að gera gólfsíða glugga verða eftir steiptar súlur milli gluggaopa og biti yfir nýju gluggaopum. Í núverandi ástandi eru þessar steiptu súlur sem verða eftir ekki járnþentar á viðunnandi hátt sem súlur og uppfylla því ekki þær staðalkröfur sem gerðar eru til járnþendingar súlna. Þær eru því ekki hæfar til að bera það álag sem ætlast er til af þeim. Það sama á við um bitana sem myndast fyrir ofan gluggaopin. Þessi hluti suðurveggjarins var hannaður sem bitar yfir gluggaop sem eru innan við helmingur af lengd nýju gluggaopanna. Þeir eru ekki járnþentir á fullnægjandi hátt sem bitar sem eiga að spanna þessar haflengdir og hafa því ekki fullnægjandi styrk til að geta borið það álag sem þeim er ætlað.

Annar möguleiki er að byggja neðri hæð suðurveggjarins fram um a.m.k. 2 metra og stækka þar með kjallara hússins. Þessi viðbygging myndi verða reiknuð með það að leiðarljósi að tryggja burðargetu þessa hluta hússins og tryggja stöðugleika suðurveggjarins í jarðskjálfta. Jarðvegsskipt væri undir viðbyggingunni með jarðefnum sem standast nútíma kröfur um þjöppun og frostþol. Ef þessi leið væri farin minnkar hættan á því að grafið sé undan núverandi botnplötu með áðurnefndum afleiðingum. Undir núverandi útvegg efri hæðar þarf engu að síður að endurbyggja súlur og nýjan bita í núverandi línu útveggjar.

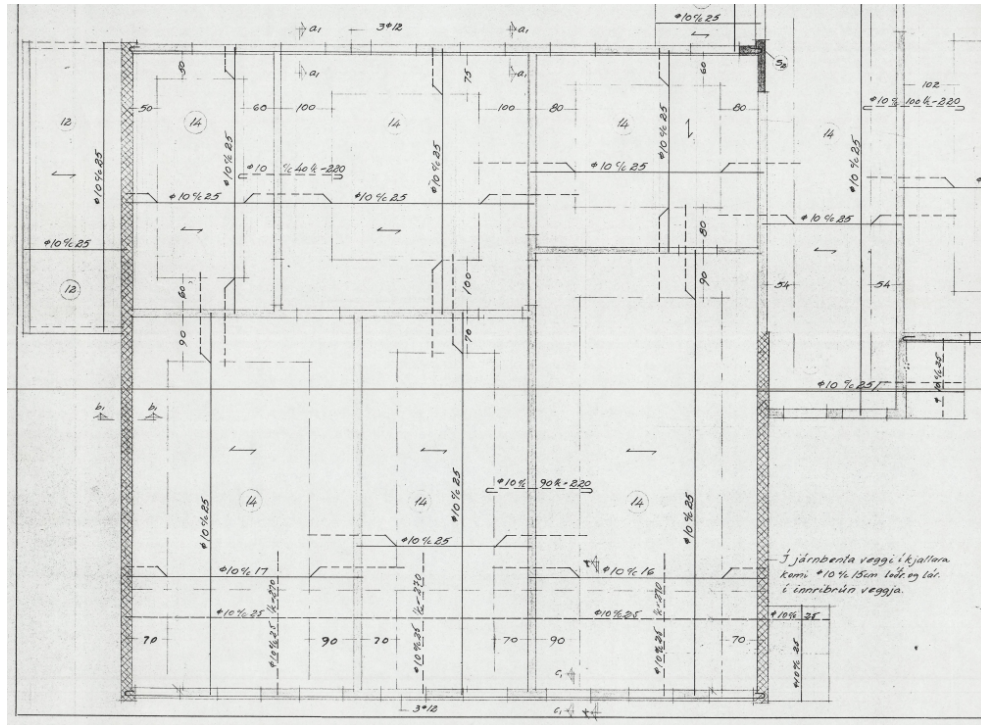
Eina teikningin sem sýnir járnabendingu er af gólfplötunni yfir kjallaranum. Á þeirri teikningu sést að platan er 140mm þykk með  $\varnothing 10$  járnabendingu í neðri brún yfir höfum og í efri brún yfir veggjum. Bil á milli stanga er breytilegt eftir haflengdum plötunnar. Þar sem ekki eru til teikningar af plötunni yfir 1. hæð er ekki hægt að segja með vissu hvernig járnabending er í þeirri plötu. Leiða má líkur að því að járnabendingunni hafi verið háttað á sambærilegan hátt í þeirri plötu og plötunni yfir kjallaranum.

Mynd 2.12 - Skjáskot af upprunalegri burðarþolsteikningu Leirulækjar 6 sem sýnir járnabendingu plötu yfir kjallara.

Járnabending sem þessi setur vissar skorður á hvað má og ekki má taka í burtu af núverandi undirstuðningi (þ.e. veggjum undir plötunni) og einnig hvernig styrkingum skal háttað. Það krefst nánari skoðunar að fjarlægja vegg þegar járnabending plötunnar er hönnuð með það í huga að veggurinn sé til staðar. Járnabending í efri brún er hönnuð með það í huga að undir henni sé undirstaða. Járnabending í neðri brún þessarar plötu er yfirleitt minni og hefur auk þess ekki viðunandi skeytilengd yfir vegg til þess að hægt sé að treysta á samfellu járnanna.

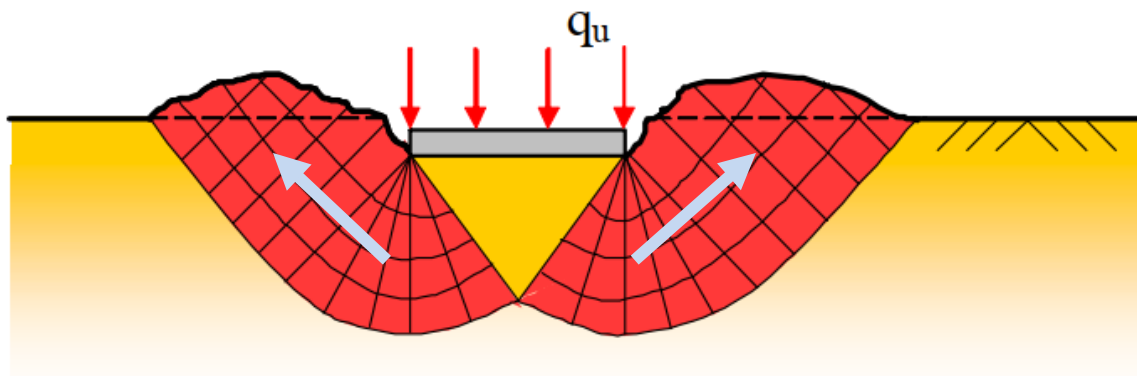
Stöðugleiki og burðargeta undirstöðu fer ekki aðeins eftir gæðum burðarlagsefnisins heldur einnig eftir því hversu mikið jarðefni eða farg er til hliðar við undirstöðuna. Þegar álag á undirstöðu verður meira en jarðefnið beint undir undirstöðunni þolir verður sig eða brot í jarðefninu. Fyrst þjappast jarðefnið saman þar til öll nýtileg holrýmd hefur verið fyllt og kemur það fram sem lóðrétt hreyfing undirstöðunnar, þ.e. sig. Ef álagið eykst enn frekar hefur efnið ekki annarra kosta vól en að hreyfast til hliðar undan undirstöðunni (sjá Mynd 2). Þyngd fargsins utan við kjallarann takmarkar hversu mikið jarðefnið getur hreyfst til hliðar og hefur fargið því áhrif áburðargetu fyllingarinnar til hækkunar.

Mynd 2 - Almenn brot undir undirstöðu sem sýnir hvernig jarðefni leitar til hliðar undan undirstöðunni.

Hingað til hefur kjallari hússins verið niðurgrafinn. Botnplatan hefur verið í um 1,6m dýpi fyrir neðan jarðvegsyfirborðið og hefur það farg því átt stóran þátt í að tryggja burðargetu fyllingarinnar undir húsinu fram að þessu. Fyrirhugaðar breytingar á suðurvegg byggingarinnar breyta þessu ástandi, þar sem gert er ráð fyrir að fjarlægja núverandi jarðfyllingu meðfram suðurveggnum og þar með er fargið ekki lengur til staðar. Ef undir botnplötunni væri sökkull þá myndi málið horfa öðruvísi við, því þá væri enn farg meðfram sökklinum. Að grafa frá suðurveggnum sem svo óheppilega vill til að er ekki með sökkul undir sér og sem þar að auki stendur á fyllingu sem flokkist sem sandur með ófullnægjandi burðareiginleika gerir það að verkum að burðargeta fyllingarinnar er langt frá því að geta talist fullnægjandi.

Til að koma í veg fyrir ofangreind frostáhrif þarf að setja sökkul undir suðurvegginn sem nær niður fyrir frostdýpi. Þetta er þó hægara sagt en gert þar sem slík framkvæmd myndi leiða til þess að sandurinn undir botnplötunni myndi skríða auðveldlega til á nokkuð stóru svæði þegar grafið yrði frá fyrir sökklinum. Það myndi hafa mjög neikvæð áhrif á burðarvirki hússins í næsta nágrenni við skurðinn. Þetta gerist vegna þess að sandur hefur takmarkaða getu til að læsa sér saman eins og stærri steinar geta gert. Þess vegna mun losna um sandinn og kornin færast til með tilheyrandi tapi í þjöppun. Því er mögulegt að gerð nýrra sökkla skapi ný vandamál í næsta nágrenni við skurðinn með tilheyrandi hættu á skaða í burðarvirkinu og myndi jafnframt geta orsakað frekara sig í húsinu.
