### Leikskólinn Laugasól. Viðgerðir og endurbætur.

# Leirulækur 6

## Ástandsskoðun burðarvirkja og aðgerðaáætlun

September 2024

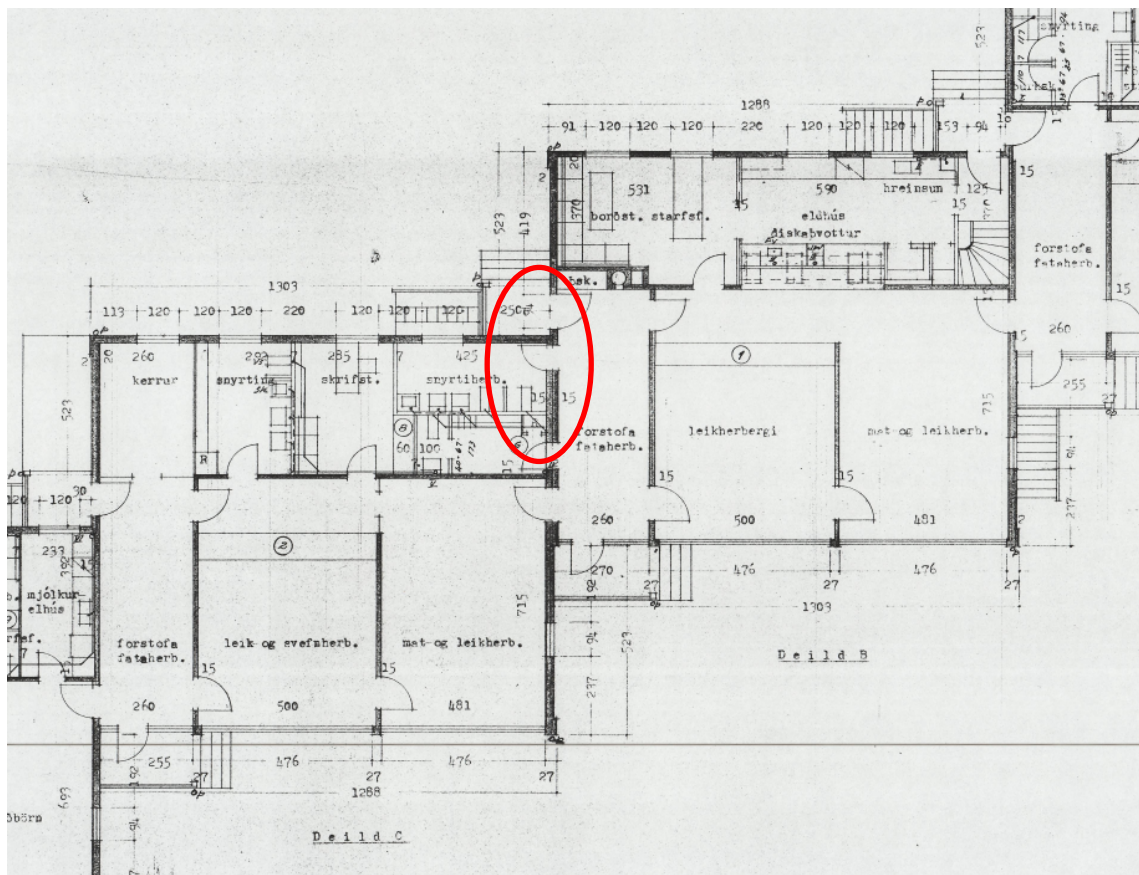
Mynd 2.6 – Upprunaleg teikning af Leirulæk 6. Sjá má að veggurinn þar sem járnabending sést er tvöfaldur.

Margir þeirra veggja sem sagað hefur verið í þjóna mikilvægu hlutverki sem skerveggir í jarðskjálfta. Þar sem þessir veggir hafa verið skertir er mikilvægt að þeir verði styrktir þannig að þeir geti áfram þjónað upprunalegum tilgangi, sem er að bera plötuna fyrir ofan og tryggja stöðugleika hússins í jarðskjálfta.

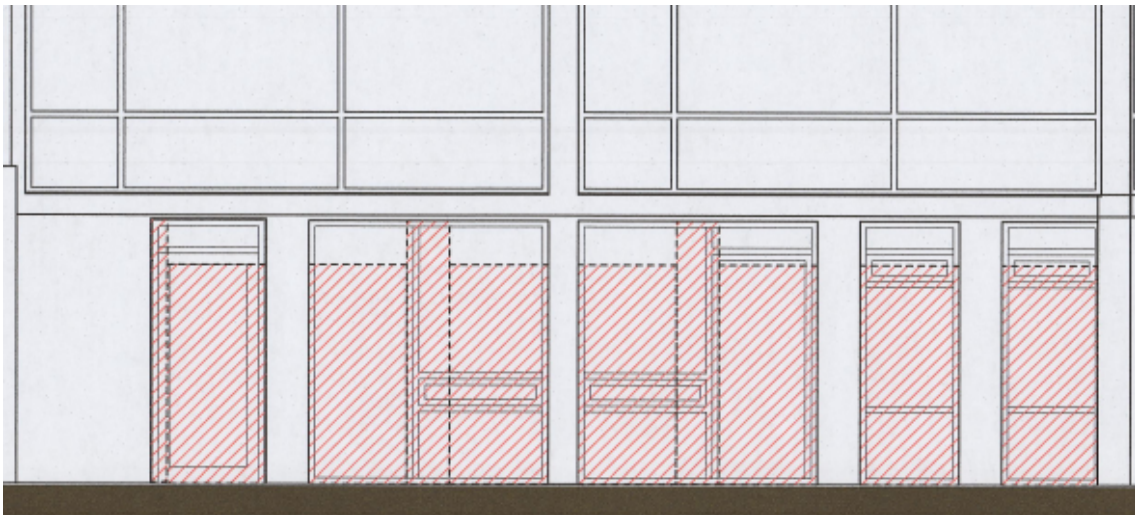
Mynd 2.10 - Arkitektateikning sem sýnir umfang nýrra glugga á kjallarahæð suðurveggjar einnar álmu.

Suðurveggurinn gegnir mikilvægu hlutverki í jarðskjálftastöðugleika hússins. Þegar hluti veggjarins er fjarlægður til að gera gólfisíða glugga verða eftir steypar súlur milli gluggaopa og biti yfir nýju gluggaopum. Í núverandi ástandi eru þessar steypu súlur sem verða eftir ekki járn bentar á viðunnandi hátt sem súlur og uppfylla því ekki þær staðalkröfur sem gerðar eru til járn bendingar súlna. Þær eru því ekki hæfar til að bera það álag sem ætlast er til af þeim. Það sama á við um bitana sem myndast fyrir ofan gluggaopin. Þessi hluti suðurveggjarins var hannaður sem bitar yfir gluggaop sem eru innan við helmingur af lengd nýju gluggaopanna. Þeir eru ekki járn bentir á fullnægjandi hátt sem bitar sem eiga að spanna þessar haf lengdir og hafa því ekki fullnægjandi styrk til að geta borið það álag sem þeim er ætlað.

Annar möguleiki er að byggja neðri hæð suðurveggjarins fram um a.m.k. 2 metra og stækka þar með kjallara hússins. Þessi viðbygging myndi verða reiknuð með það að leiðarljósi að tryggja burðargetu þessa hluta hússins og tryggja stöðugleika suðurveggjarins í jarðskjálfta. Jarðvegsskipt væri undir viðbyggingunni með jarðefnum sem standast nútíma kröfur um þjöppun og frostþol. Ef þessi leið væri farin minnkar hættan á því að grafið sé undan núverandi botnplötu með áðurnefndum afleiðingum. Undir núverandi útvegg efri hæðar þarf engu að síður að endurbyggja súlur og nýjan bita í núverandi línu útveggjar.

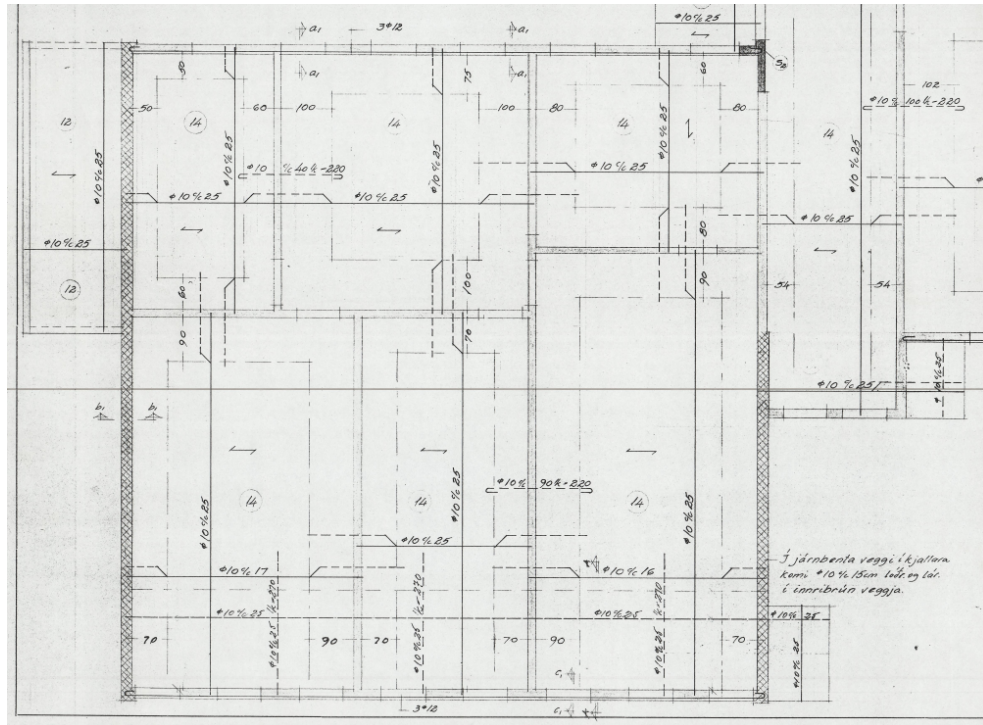
Mynd 2.12 - Skjáskot af upprunalegri burðarþolsteikningu Leirulækjar 6 sem sýnir járnabendingu plötu yfir kjallara.

Járnabending sem þessi setur vissar skorður á hvað má og ekki má taka í burtu af núverandi undirstuðningi (þ.e. veggjum undir plötunni) og einnig hvernig styrkingum skal háttað. Það krefst nánari skoðunar að fjarlægja vegg þegar járnabending plötunnar er hönnuð með það í huga að veggurinn sé til staðar. Járnabending í efri brún er hönnuð með það í huga að undir henni sé undirstaða. Járnabending í neðri brún þessarar plötu er yfirleitt minni og hefur auk þess ekki viðunandi skeytilengd yfir veggj til þess að hægt sé að treysta á samfellu járnanna.

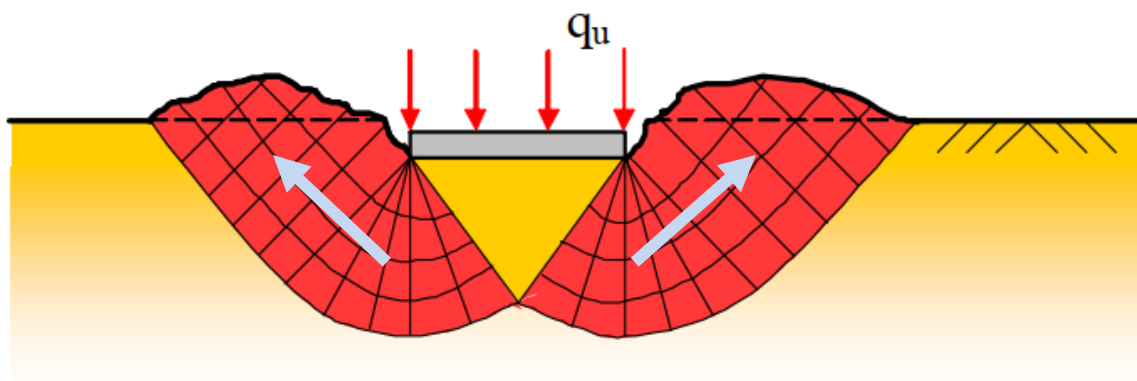
Mynd 2 - Almenn brot undir undirstöðu sem sýnir hvernig jarðefni leitar til hliðar undan undirstöðunni.

Hingað til hefur kjallari hússins verið niðurgrafinn. Botnplatan hefur verið í um 1,6m dýpi fyrir neðan jarðvegsyfirborðið og hefur það farg því átt stóran þátt í að tryggja burðargetu fyllingarinnar undir húsinu fram að þessu. Fyrirhugaðar breytingar á suðurvegg byggingarinnar breyta þessu ástandi, þar sem gert er ráð fyrir að fjarlægja núverandi jarðfyllingu meðfram suðurveggnum og þar með er fargið ekki lengur til staðar. Ef undir botnplötunni væri sökkull þá myndi málið horfa öðruvísi við, því þá væri enn farg meðfram sökklinum. Að grafa frá suðurveggnum sem svo óheppilega vill til að er ekki með sökkul undir sér og sem þar að auki stendur á fyllingu sem flokkist sem sandur með ófullnægjandi burðareiginleika gerir það að verkum að burðargeta fyllingarinnar er langt frá því að geta talist fullnægjandi.

Önnur afleiðing þess að fjarlægja jarðveginn frá suðurhlíð hússins er að þá myndast greið leið fyrir vatn og frost í jarðfyllinguna undir botnplötunni. Efni sem flokkast sem grús eða möl er sjaldnast viðkvæmt fyrir frosti og vatni þar sem næg holrýmd er í efninu til að raki geti þanist út í frosti án þess að hreyfa einstaka korn í efninu. Efni sem flokkast sem sandur, eins og burðarlagsefnið undir Leirulæk 6, er viðkvæmt fyrir frosti og vatni þar sem holrýmd milli stærri korna í efninu er fullt af sandi. Þegar raki kemst í efnið, sem svo þenst út í frosti, getur þensla vatnsins haft það í för með sér að allt efnið fer á hreyfingu.

Til að koma í veg fyrir ofangreind frostáhrif þarf að setja sökkul undir suðurvegginn sem nær niður fyrir frostdýpi. Þetta er þó hægara sagt en gert þar sem slík framkvæmd myndi leiða til þess að sandurinn undir botnplötunni myndi skríða auðveldlega til á nokkuð stóru svæði þegar grafið yrði frá fyrir sökklinum. Það myndi hafa mjög neikvæð áhrif á burðarvirki hússins í næsta nágrenni við skurðinn. Þetta gerist vegna þess að sandur hefur takmarkaða getu til að læsa sér saman eins og stærri steinar geta gert. Þess vegna mun losna um sandinn og kornin færast til með tilheyrandi tapi í þjöppun. Því er mögulegt að gerð nýrra sökkla skapi ný vandamál í næsta nágrenni við skurðinn með tilheyrandi hættu á skaða í burðarvirkinu og myndi jafnframt geta orsakað frekara sig í húsinu.
