## KYNNING FYRIR AÐGENGIS- OG SAMRÁÐSNEFND REYKJAVÍKURBORGAR

**532 HAGASKÓLI**  
Ferilmál - Ástandsskoðun

**534 ÁRTÚNSSKÓLI**  
Ferilmál - Ástandsskoðun

**538 NAUTHÓLSVÍK**  
Ferlimál - Ástandsskoðun

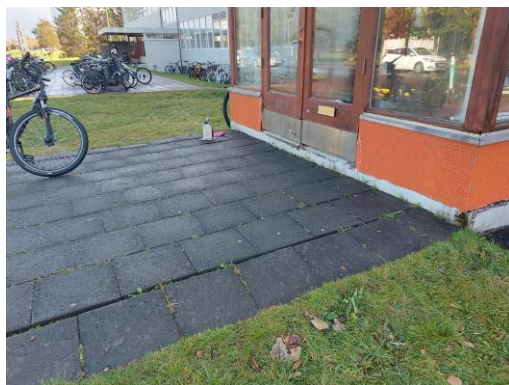
- Þessi inngangur er notaður að kveldi til þegar skemmtanir eru haldnar í skólanum
- Hár kantur er hamlandi
- Lagt er til að taka upp hellulögn að framan og hækka með halla frá gangstétt að inngangi

Mynd 1.7 Kantur við inngang hátíðarsalar

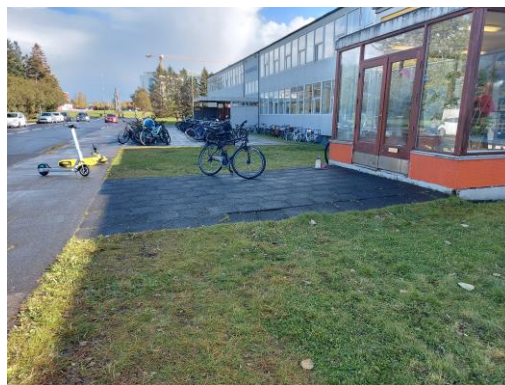
Mynd 1.8 Hellulögn sem mætti hækka

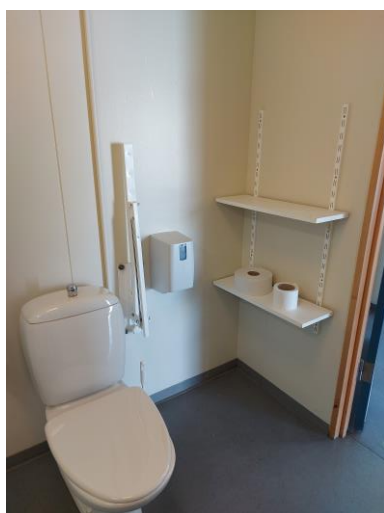
Mynd 4.1. Hillur sem lagt er til að fjarlægja

- Rými uppfyllir ekki kröfur núverandi byggingarreglugerða um stærðir á snyrtingum fyrir hreyfihamlaða.
- Frítt athafnarými vantar fyrir framan salernisskálina (180x180cm).
- Lagt er til að hillur vinstra megin við salerni verði fjarlægðar.
- Lagt er til að núverandi salernisrúlluhaldari verði fjarlægður og nýr settur upp á armstoð.
- Lagt er til að setja upp dýpri spegil sem uppfyllir kröfu um að neðri brún spegils í mest 90cm frá gólfi og að efri brún í minnst 200cm hæð frá gólfi.

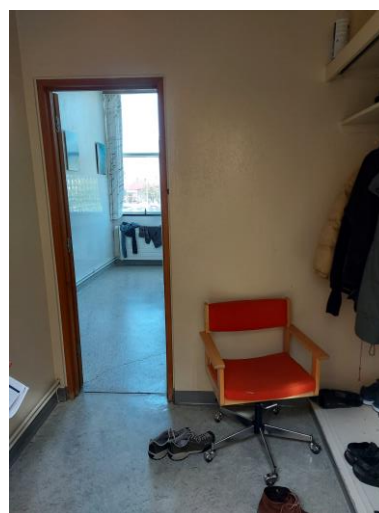
Mynd 4.2. Séð inn á salerni starfsmanna

Snyrtingar starfsmanna eru á 2. hæð, á móti kennarastofunni. Þær eru ekki aðgengilegar öllum sökum þess hve dyraopið er mjótt.

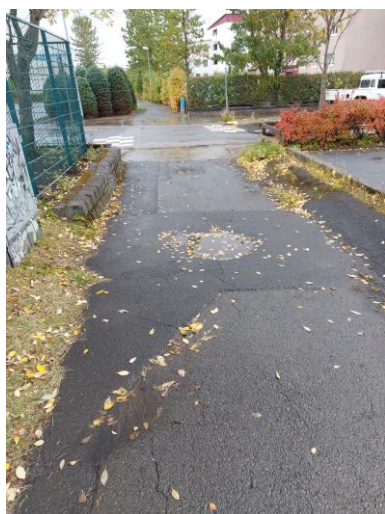
Mynd 6.2 Ójöfnur í yfirborði

- Lagt er til að fara yfir yfirborð göngustígs og laga holur og aðrar ójöfnur.
- Rampur er í norðurenda göngustígs, við Fornhaga og hann er frekar nýlegur að sjá, skv borgarvefsjá er hann gerður í kringum árið 2016. Þessi rampur er ekki uppfylla kröfur um aðgengi fyrir alla. Hallinn er of brattur, það er ekki hvíldarpallur á miðjum rampanum en hann er ca 19m langur. Nemandinn prófaði að fara upp rampann en það var greinilegt að hann var of brattur, ennfremur var hann sleipur yfirferðar, það hafði nýlega rignt þegar við vorum á ferð.

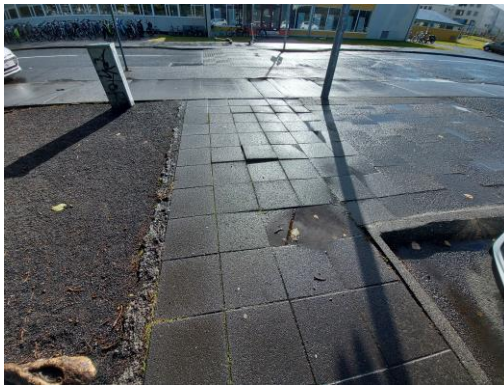
- Aðkoma að íþróttahúsinu er um tvo vegu:
  - Annars vegar meðfram safnaðarheimili Nes Kirkju, gangstétt sem er með nýlegri hellulögn. Á einum stað er ójafna í hellulögn sem er væntanlega tilkomin vegna rótakerfis nálægðrar aspartrés. Nemandinn þarf að fara yfir frekar breitt bílastæði til að komast að íþróttahúsi, þetta bílastæði er erfitt yfirsýnar og illa lýst upp þannig að þetta er ekki góður kostur. Það er heldur ekki niðurtekt á gangstétt þannig að nemandi kemst ekki auðveldlega frá gangstétt út á götuna.

Mynd 6.4 Ójafna í hellulögn

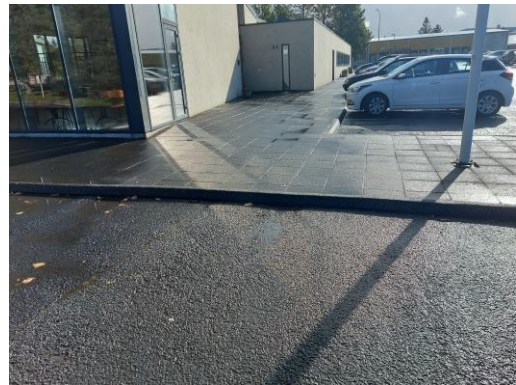
Mynd 6.5. Niðurtekt ekki til staðar

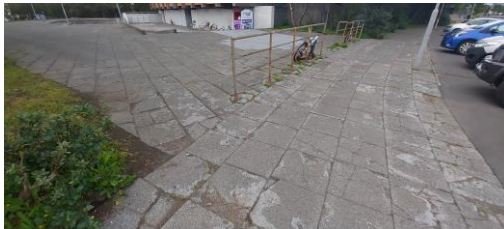
- Þegar komið er að svæðinu fyrir framan íþróttahúsið þá er ástandið mjög dapurt og mjög erfitt yfirferðar fyrir einstakling sem notar hjólastól til að komast ferða sinna. Hellur meira og minna brotnar og eyddar á köntum.
- Yfirborð í rampi frá efra svæði niður að aðalinngangi íþróttahúss er ónýtt og hættulegt yfirferðar eins og staðan er í dag.
-

Mynd 6.7. Svæði fyrir framan íþróttahús

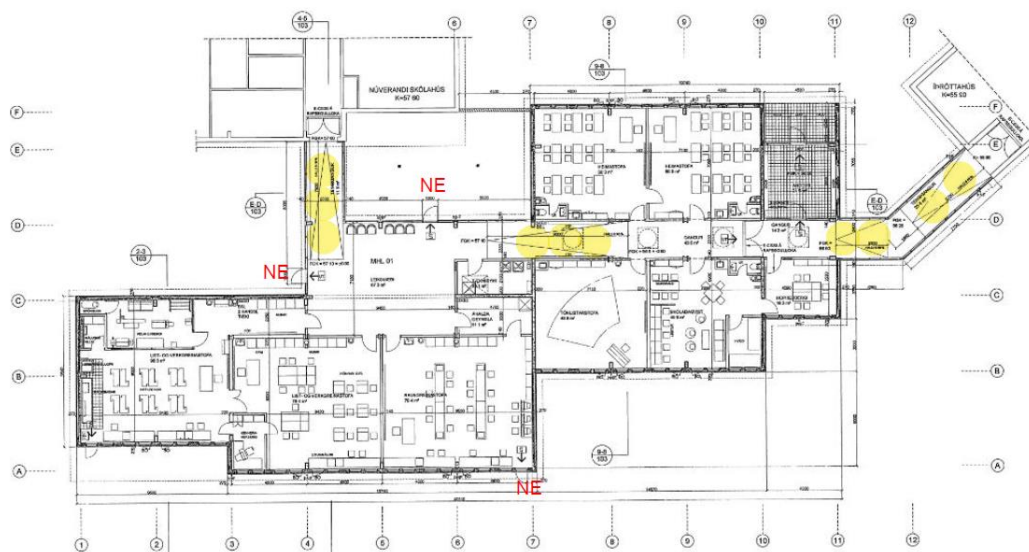
Mynd 2.3 Millibygging- NE neyðarútgangar og skábrautir (gulmerkt)

Neyðarútgangar frá leiksvæði og raungreinastofu uppfylla ekki kröfur um aðgengi fyrir alla þar sem umferðarbreidd hurða á leiksvæði og raungreinastofu er einungis um 70 cm. Þess ber að geta að karmmál hurða á aðaluppdráttum á leiksvæði er sýnt 100 cm.

- Æskilegt er að breikka neyðarútganga frá leiksvæði og lagfæra hæðarmismun með því að hækka hellulögn/lóð fyrir framan hurðir.
- Fjarlægja stall við neyðarútgang frá íþróttahúsi og setja nýja hurð og tilheyrandi.
- Erfitt getur reynst að breikka hurð frá raungreinastofu en skoða má hvort ekki sé ásættanlegt að miðað við að neyðarútgangar frá leiksvæði dugi þar sem þeir eru í stuttri fjarlægð frá raungreinastofu, sjá mynd 2.3 (gulmerkt). Þess ber að geta að útihurð er einnig í skóladagvist sem ekki er inná samþykktum aðaluppdráttum og því ekki skilgreind sem flóttaleið.

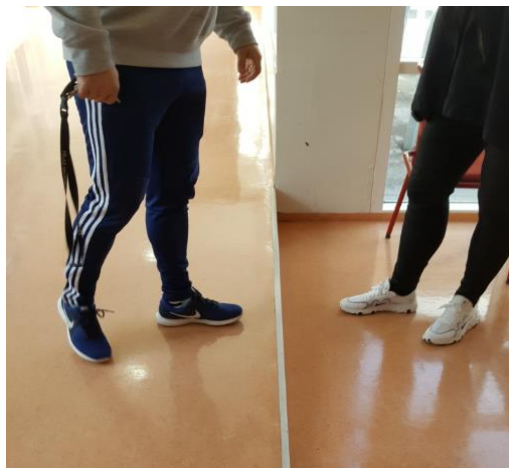
Í enda skábrautar frá aðalbyggingu að leiksvæði er óvarinn hæðarmismunur sem getur valdið slyshættu, sjá mynd 2.6

Mynd 2.6: Skábraut - hæðarmismunur

- Setja handlista með skábrautum í samræmi við 10 tölulið í gr. 6.4.11 byggingarreglugerðar
- Setja handrið við enda skábrautar frá aðalbyggingu að leiksvæði til að hindra fallhættu, sjá mynd 2.6
- Auðkenna hæðarmismun í gólfi fyrir enda að ofanverðri skábraut með t.d. öðrum lit í gólfduík, sjá nánar í 12 tölulið gr. 6.4.11 byggingarreglugerðar.
- Setja upp hæðarstillanlegt vinnuborð fyrir hjólastólanotanda í hússtjórnarstofu

8. Setja upp hæðarstillanlegt vinnuborð fyrir hjólastólanotanda í hússtjórnarstofu
9. Setja handlista með skábrautum í samræmi við 10 tölulið í gr. 6.4.11 byggingarreglugerðar og handrið í enda skábrautar til að hindra fallhættu, sjá mynd 2.6

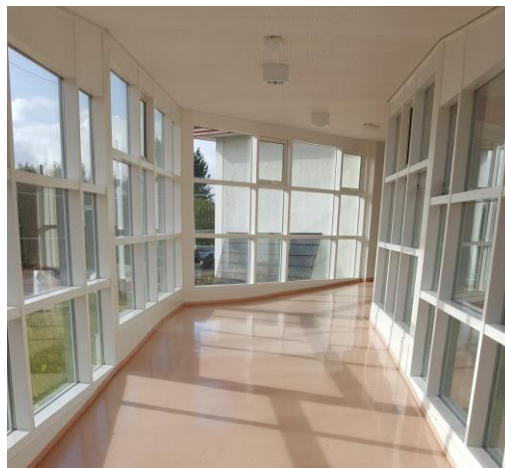
Ofangreindar skábrautir innanhúss eru með halla 1:15 (eða 6,67 cm/m) sem uppfyllir eldri byggingarreglugerð sem var í gildi þegar skólinn var byggður. Samkvæmt núgildandi byggingarreglugerð má halli í samskonar skábrautum ekki vera meiri en 1:20 (5 cm/m).

Við skábrautir vantar handlista.

Mynd 2.7: Skábraut í millib. við íþróttahús

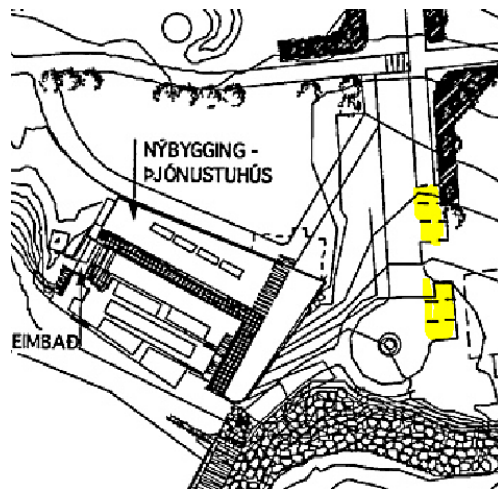
Fjarlægð bílastæða frá ylströndinni er óheppilega löng eins og fram hefur komið. Þess ber að geta að á samþykktum aðaluppdráttum er gert ráð fyrir 6 bílastæðum fyrir hreyfihamlaða austan við þjónustumiðstöð, sjá nánar á mynd 2.3 merkt með gulu.

Mynd 2.3: Bílastæði hreyfihamlaða merkt með gulu (sjá nánar á aðaluppdráttum)

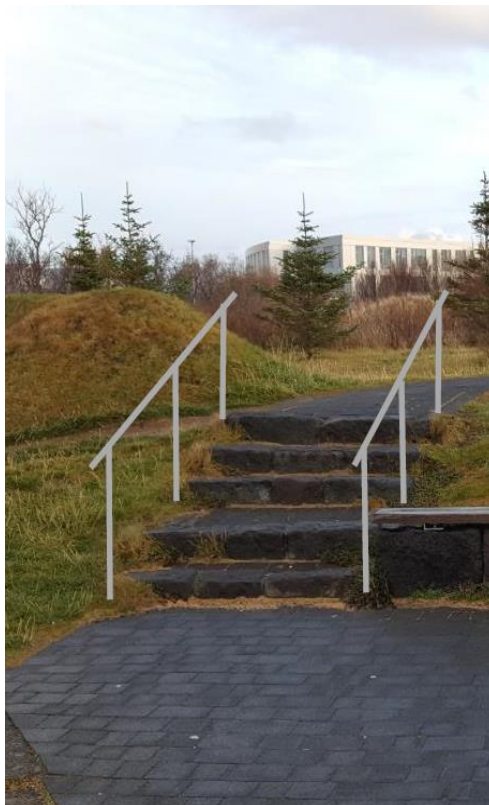
Mynd 2.10: Steintröppur að vestanverðu.

- Lagfæra skábraut í vesturenda (mynd 2.13) þ.e. lengja ofl. þar sem hæðarmunur er um 45-50 cm þarf skábrautin að að vera um 9-10 m. Skoða þarf þessa lausn vandlega með hönnuðum þar sem hún hefur áhrif á aðliggjandi stíga og steypa vegg
- Setja handrið við steintröppur í vesturenda, sjá mynd 2.10 og handlista við tröppur að austanverðu, sjá mynd 2.12.

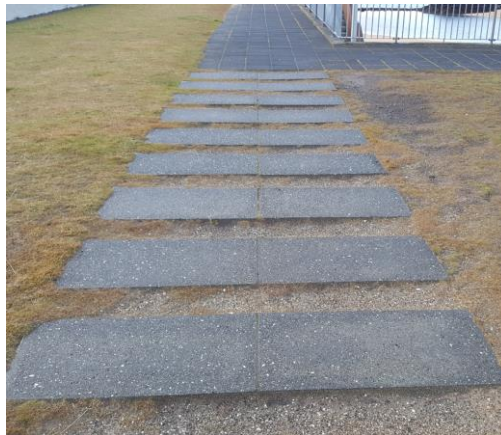
Mynd 2.13: Hellulögn á þaksvæði

- Tillaga: Útbúa hellulagða skábraut milli malarstígs og þaks (lengd ca 3 m og halli 1:12)
- Setja hellur í bil (grassvæði) milli núv. hellulagnar, sjá mynd 2.13. Skoða vel með hönnuði lóðar

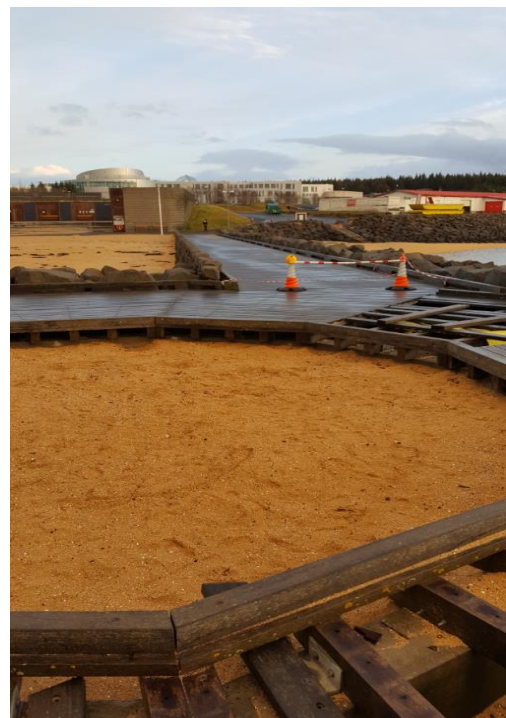
Mynd 2.16: Viðgerð stendur yfir á trégólfi útsýnispalls

- Lagfæra ójöfnur í steinhellulögn á samskilum tréþalls og hellulagnar
- Lagt er til að skoðað verði nánar hvernig hægt verði að tryggja að hjólastólanotendur geti farið nær sjónum t.d. með því að útbúa gönguleiðir úr timbri/ steypu eða öðru sambærilegu. Víða erlendis hefur þetta verið leyst með sérstökum dúki sem hægt er að leggja beint ofan á sandinn og fjarlægja auðveldlega ef þess gerist þörf, sjá myndir 2.18 og 2.19. Skoða þarf nánar hvort þessi lausn hentar íslenskum veðuraðstæðum en hugsanlega má nýta þessa lausn yfir sumartímann.

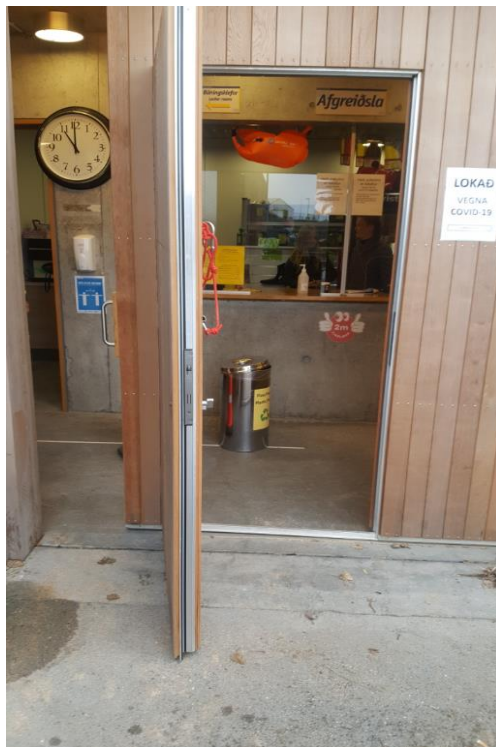
Mynd 3.2: Aðalinngangur -rennihurð/gönguhurð

Aðalinngangur er um rennihurð með gönguhurð innbyggða sjá mynd 3.2 Rennihurð er nánast alltaf í opinni stöðu á opnunartíma.

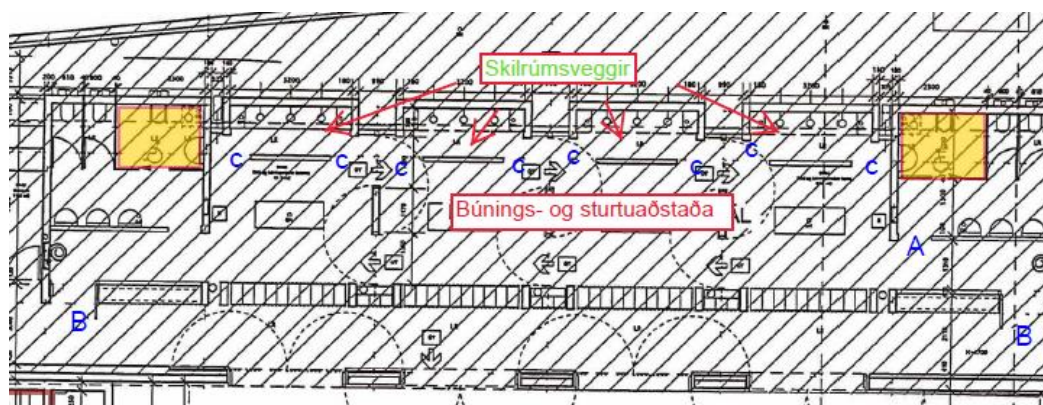
Mynd 3.7: Skýringarmynd- Búnings – og sturtuástaða

Búnings – og sturtuaðstaða er í þeim hluta byggingar sem snýr í suður, sjá mynd 3.1. Salerni eru í vestur- og austurenda og þar er gert ráð fyrir salerni fyrir fatlaða og er stærð þeirra töluvert stærri en salerni í gestaaðstöðu sem fjallað hefur verið um hér að ofan. Salernin eru um 3,8 m<sup>2</sup> (1,65x2,28 m) og þokkalega rúmgóð. Salernin eru með armstöðum og tilheyrandi. Umferðarmál hurða inn á salernin er einungis 80 cm sem uppfyllir ekki kröfu um aðgengi fyrir alla, sama á við um dyraop inn að salerniskjörnum að vestanverðu sem er líka 80 cm (merkt A á mynd 3.7) .

Breidd „inngangsopa“ (viðarveggur,merkt B á mynd 3.7) frá suðurgangi inn í búningsaðstöðu er um 83- 86 cm sem er í þrengri kantinum fyrir hjólastóla og

sjúkraflutningsbörur (sem eiga oft erindi í aðstöðu að sækja veika/slasaða). Tiltölulega auðvelt er að breikka op með því að fjarlægja 2-3 viðborð úr veggnum og breyta festi- og teinajárnnum við gólf, sjá nánar á mynd 3.9

Fyrir framan sturtur eru steiptir skilrúmsveggir sem gerir aðkomu að sturtum mjög þrönga fyrir hjólastóla en þar mælast breidd opa einungis 73-77 cm, sjámynd 3.8

- Saga af steiptum skilrúmsveggjum (merkt c á mynd 3.7) í sturturýmum þannig að breidd „opa“ verði nægjanlegt fyrir hjólastóla (ca 85-90 cm). Ganga þarf vel frá steypusárum þar sem um er að ræða sjónsteypuvegg.
- Mikilvægt að breikka op inn í salernisaðstöðu að austanverðu þar sem opið er einungis 80 cm (merkt A á mynd 3.7). Um er að ræða burðarvegg sem þarf að saga og því nauðsynlegt að burðarþolshönnuður skoði málið fyrir framkvæmd
- Æskilegt að breikka op á viðarveggjum (merkt B á mynd 3.7) með því að fjarlægja 2-3 viðarborð og tilheyrandi þannig að opið verði um 100 cm, nógu vítt til að sjúkraflutningsbörur með sjúklingi eigi auðvelda leið um.
- Setja fatasnaga í réttri hæð í salernisaðstöðu hreyfihamlaða svo og spegil sem er mest 90 cm frá gólfi og efri brún a.m.k. 200 cm hæð frá gólfi

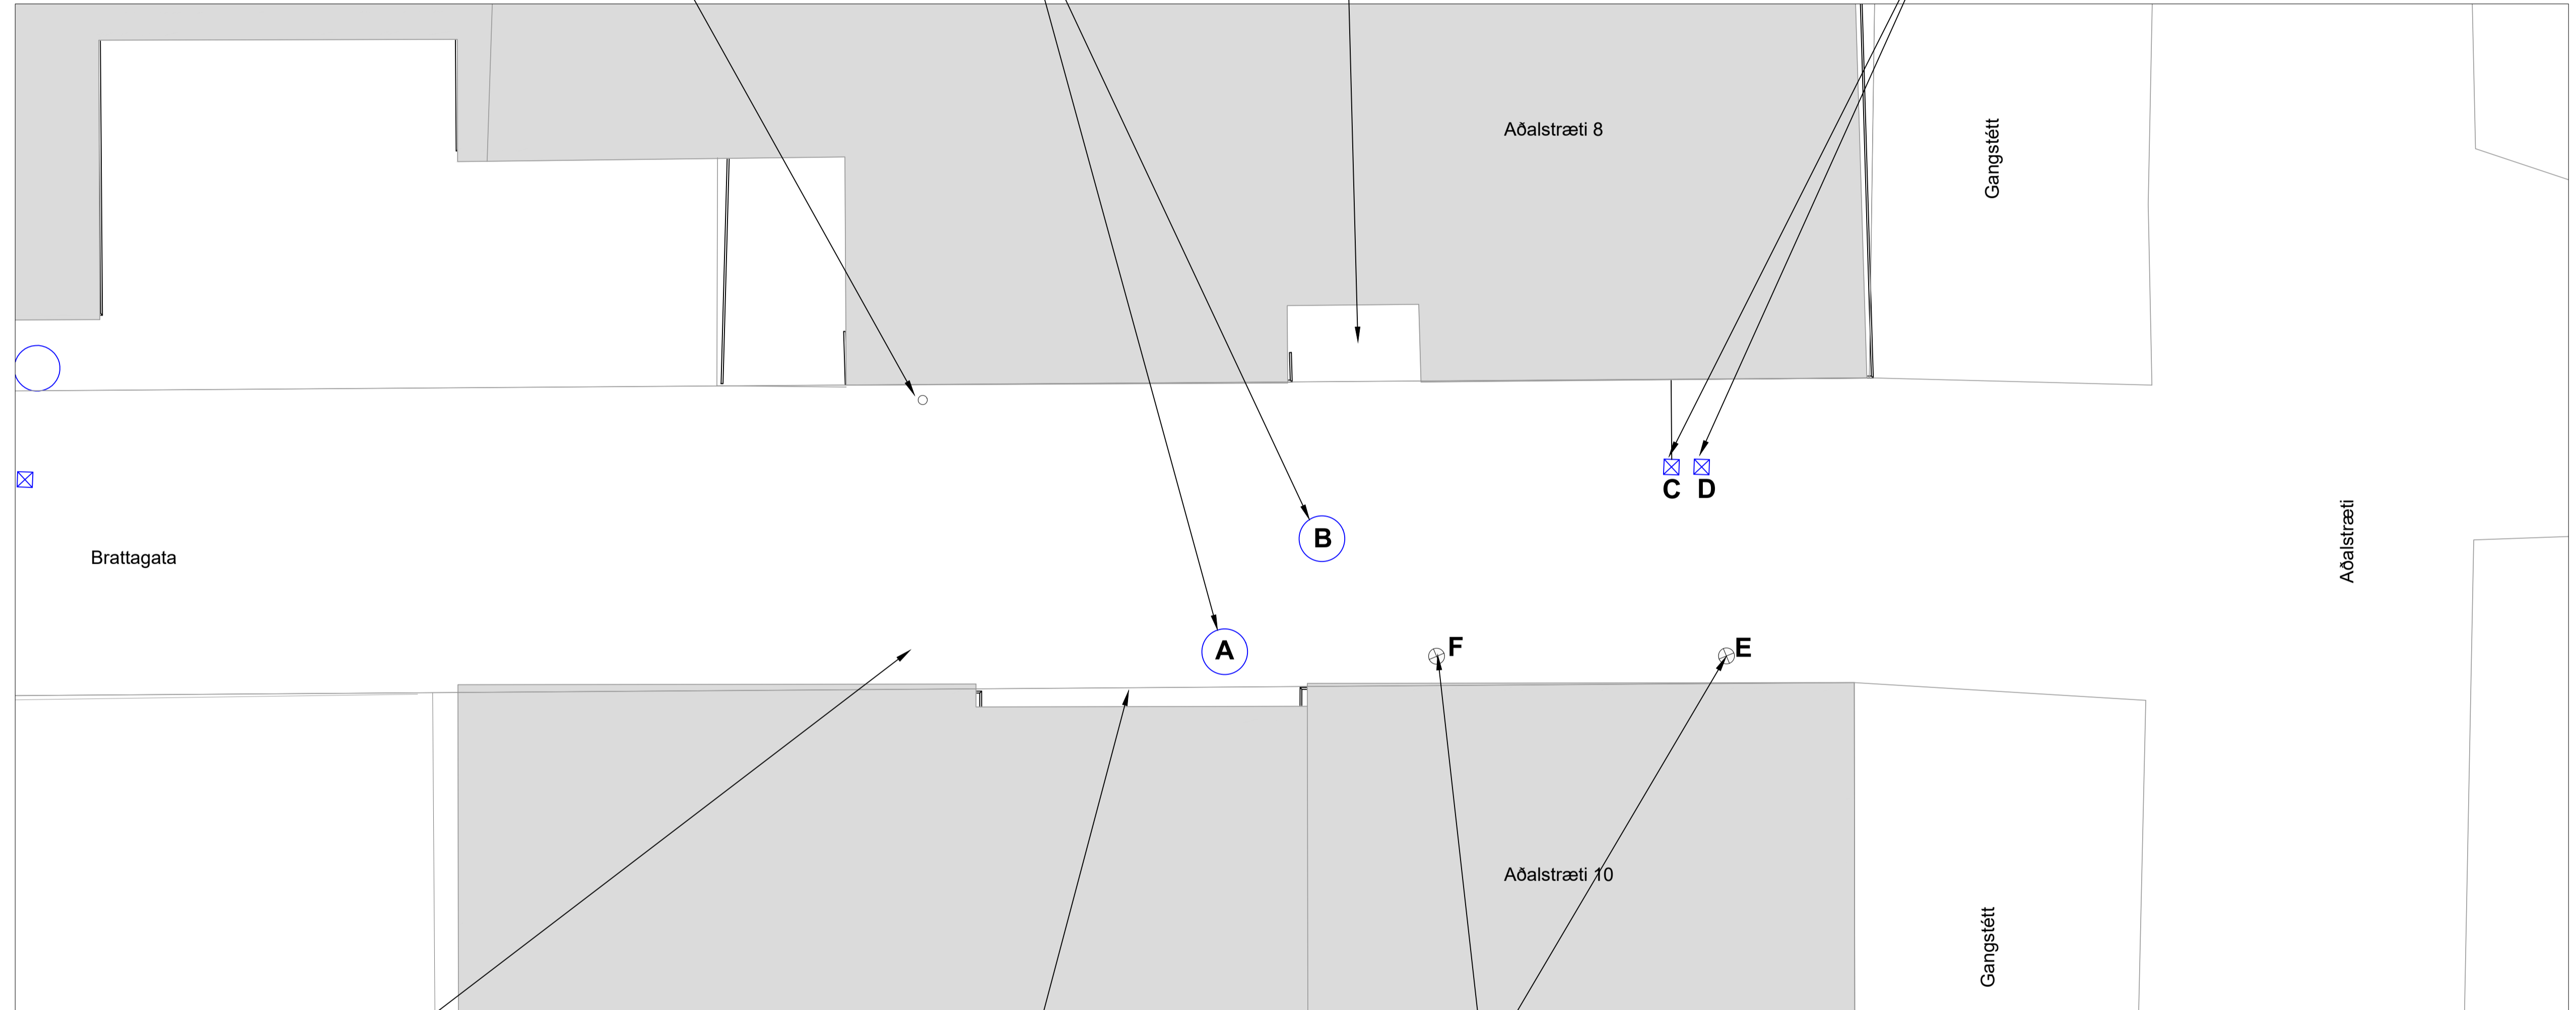
Grunnmynd, mælikvarði 1:50

Hellulögn lagfærð

Núverandi kantsteinn, óhreyfður
