538 NAUTHÓLSVÍK
Ferlimál - Ástandsskoðun

Nóvember 2020

Ástæða skoðunar:

Að beiðni umhverfis -og skipulagssviðs Reykjavíkurborgar hefur VSÓ Ráðgjöf gert aðgengisúttekt á þjónustumiðstöð og umhverfi Ylstrandarinnar í Nauthólvík.

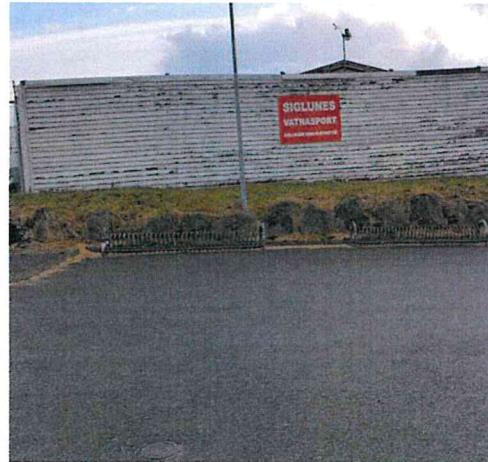
Fjarlægð bílastæða frá ylströndinni er óheppilega löng eins og fram hefur komið. Þess ber að geta að á samþykktum aðaluppráttum er gert ráð fyrir 6 bílastæðum fyrir hreyfihamlaða austan við bjónustumístöð, sjá nánar á mynd 2.3 með gulu.

Hugsanlega hefur verið ákveðið að sleppa þessum stæðum m.t.t. umferðar bíla um stíg frá almennum bílastæðum sem bverar fjölfarinn gönqu- og hjólastíq, sjá yfirlitsmynd 1.1.

Mynd 2.4: Staðsetning bílastæða skv. aðaluppráttum. Nú nýtt m.a. sem hjólastæði

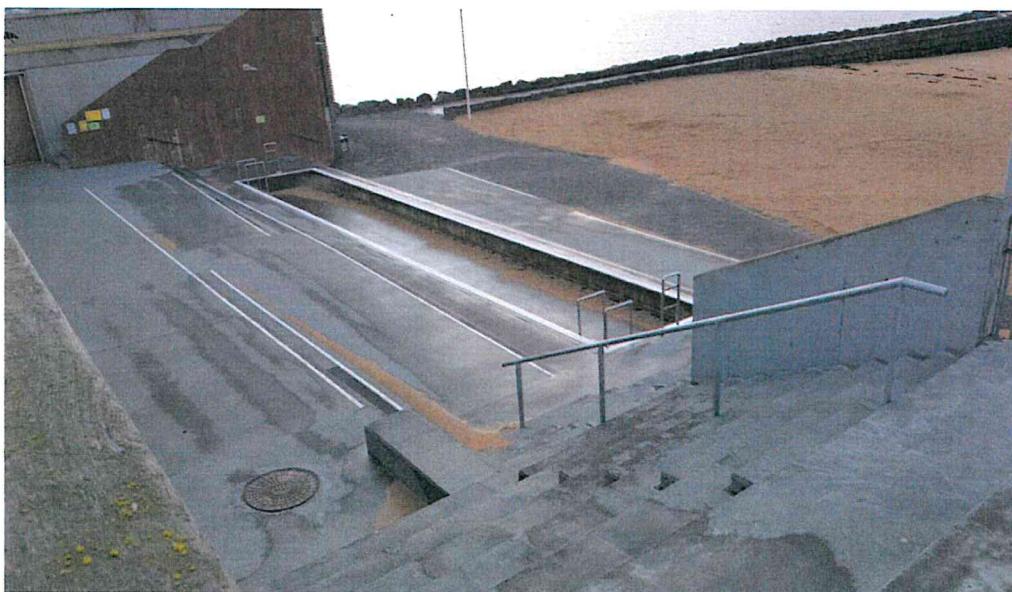
Töluverður hæðarmunur er milli strandar og gólfss byggingarinnar sem er leyst að mestu með tröppum og skábrautum umhverfis setlaugina. Skábrautir eru með halla um 1:20 og hvildarpalla með 7,7-8,0 millibili.

Mynd 2.5 : Steypt verönd og setlaug

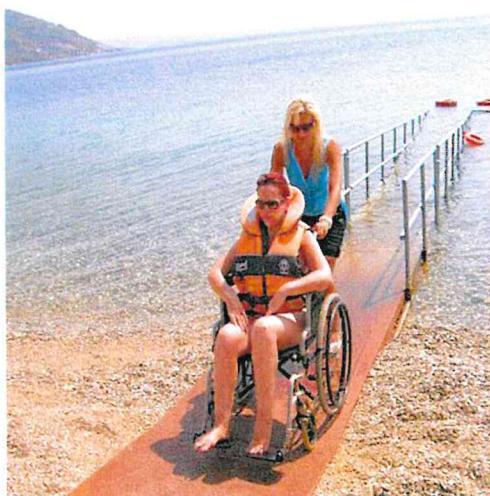
Mynd 2.18: Hjólastóladúkur

- Lagfæra ójöfnur í steinhellulögn á samskilum trépalls og hellulagnar
- Lagt er til að skoðað verði nánar hvernig hægt verði að tryggja að hjólastólanotendur geti farið nær sjónum t.d. með því að útbúa gönguleiðir úr timbri/ steypu eða öðru sambærilegu. Víða erlendis hefur þetta verið leyst með sérstökum dúki sem hægt er að leggja beint ofan á sandinn og fjarlægja auðveldega ef þess gerist þörf, sjá myndir 2.18 og 2.19. Skoða þarf nánar hvort þessi lausn hentar íslenskum veðuraðstæðum en hugsanlega má nýta þessa lausn yfir sumartímann.

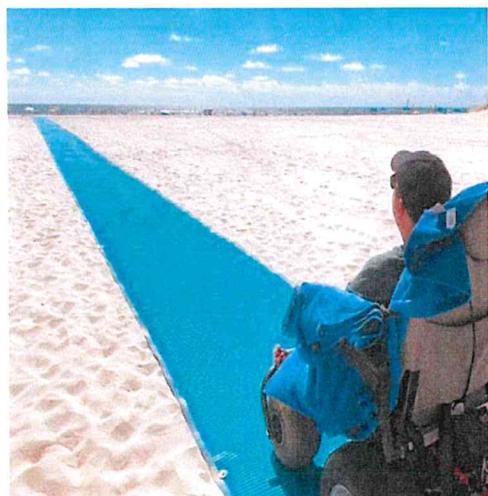
Mynd 2.19: Hjólastóladúkur

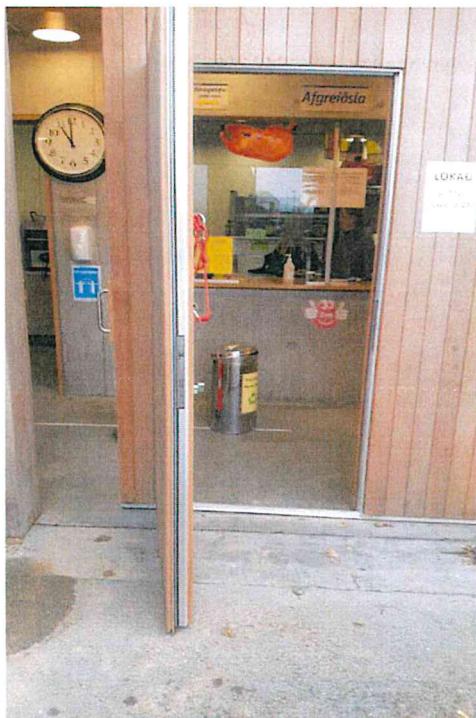
Aðalinngangur er um rennihurð með gönguhurð innbyggða sjá mynd 3.2 Rennihurð er nánast alltaf í opinni stöðu á opnunartíma.

Mynd 3.2: Aðalinngangur -rennihurð/gönguhurð

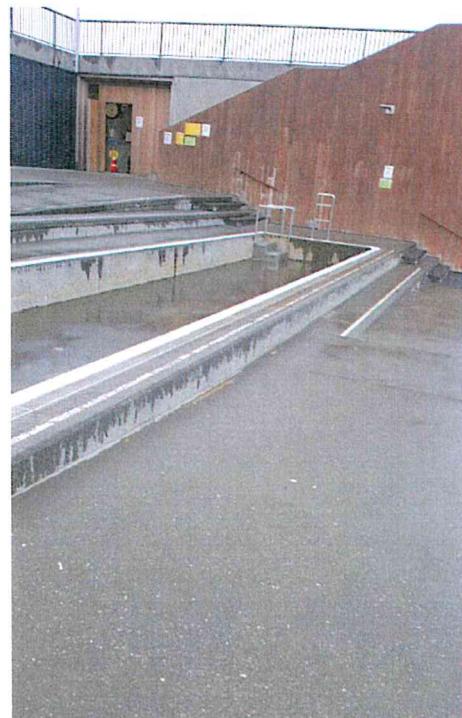
Mynd 3.3: yfirlitsmynd -Setlaug/verönd og ingangur í horni
