Reykjavík, 30.08.2017

## Efni: Fyrirspurn um Bæjarháls 1

Ástandsmat

### SECOND OPINION, CONDITION STUDY AND RENOVATION DOCUMENTATION OF EXTERIOR WALLS

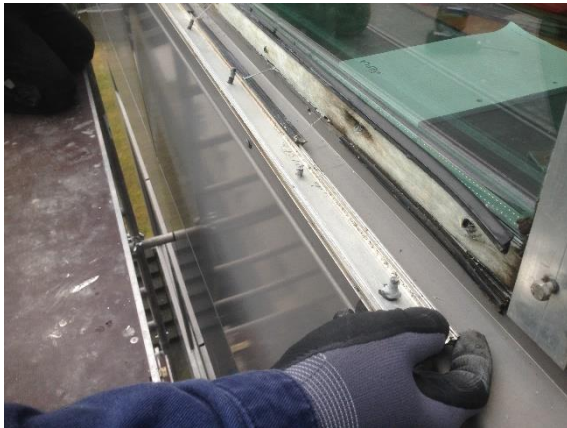
**Mynd 7:** Glerlistar (prýstilar) teknir af gleri og áfellum utan með gluggum. Undir glerlistum eru þéttiborðar sem loka gluggafalsi að utanverðu. Göt eru í þéttiborðum eftir skrúfur í glerlistum.

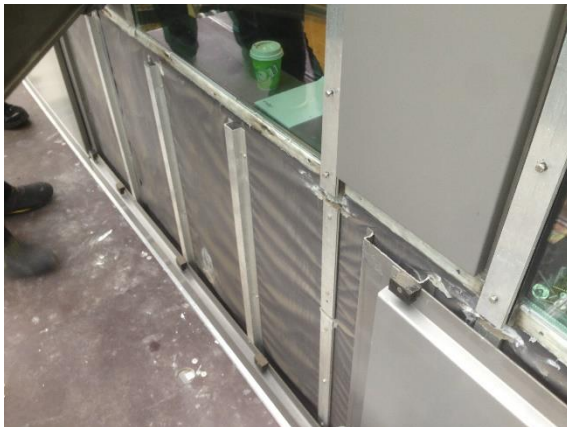
**Mynd 9:** Á mynd má sjá frágang klæðningar á austurhlið (suðurhluti). Á hæðarskilum á milli glugga eru álklæðning á álgrind (leiðarar) sem er fest á sementsbundnar (VIROC) plötur í gluggakerfinu.

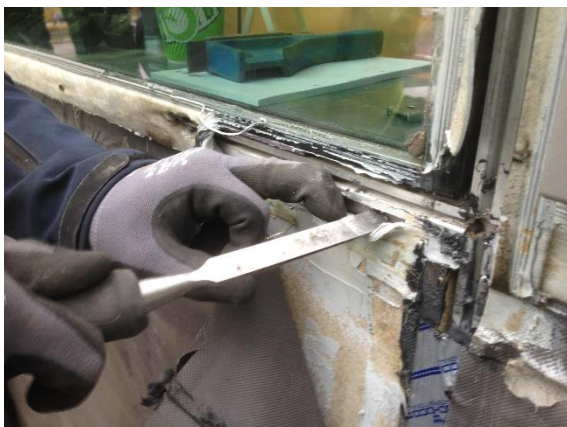
**Mynd 11:** Á austurhlið er búið er að kitta í gluggaföls með fram VIROC plötum til þess að þetta gluggakerfið en við skoðum kom í ljós bleyta í gluggafalsinu (drenrás) á bak við kítinu og leki innanhúss á sama stað.

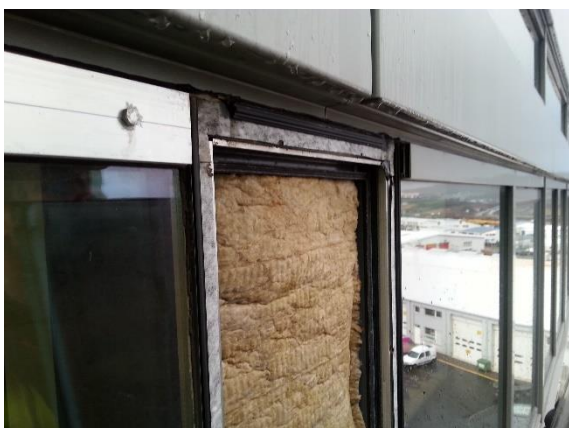
**Mynd 19:** Á milli glugga eru lokuð bil með álplötum að utan, einangrun í gluggabili og spónaplötum að innan. Töluverð bleyta var í gluggabili og er líklegt að frágangur þéttista í gluggafalsi sé ekki nægjanlega góður.

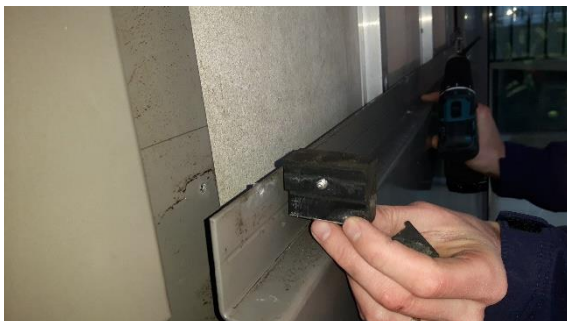
**Mynd 29:** Festingar á endaleiðurum voru almennt lausar. Skrúfur ná lítið í gegnum leiðara umfram efniþykkt og ekkert hlaup var í álplötu fyrir þenslu.

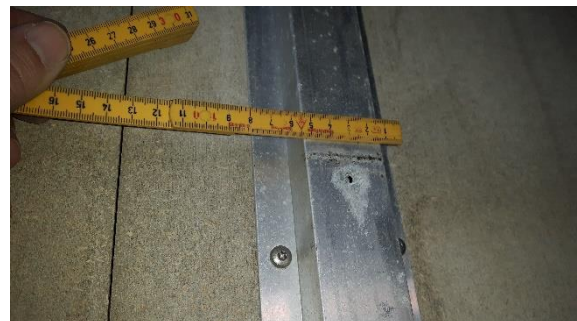
**Mynd 30:** Festingar á miðjuleiðurum voru almennt fastar. Skrúfur ná hins vegar lítið inn í álleiðara og ekkert umfram það sem mauðsynlegt er.

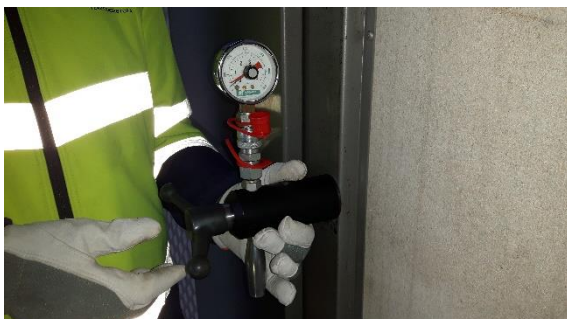
**Mynd 31:** Framkvæmt var togþolspróf á skrúfum í endaleiðurum. Skrúfur voru yfirleitt lausar eða lítð fastar og hafa nær enga festu í gömlu festigötunum.

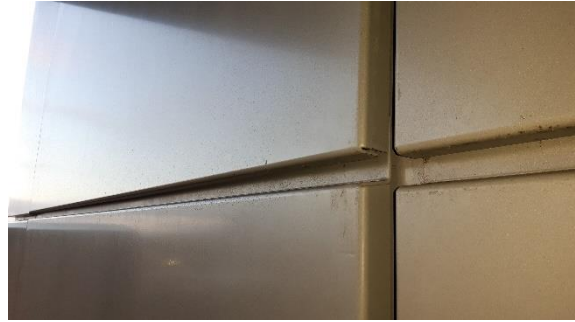
**Mynd 36:** Á mynd má sjá dæmigerðan stað þar sem endafestingar eru lausar. Líklegt er að þenslur í áklæðningu valdi losi og skemmi festingar.

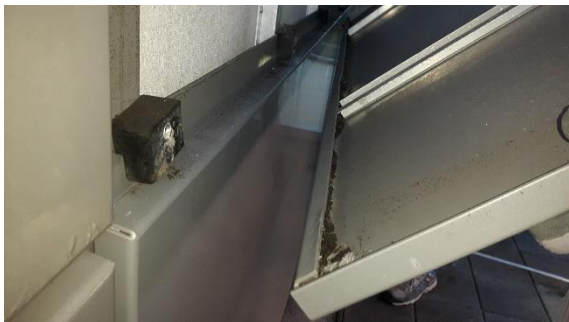
**Mynd 37:** Á mynd má sjá hvernig álplötur eða kassettur krækjast undir festingu. Ummerki eru um að plötur hafi verið beyglaðar við uppsetningu.

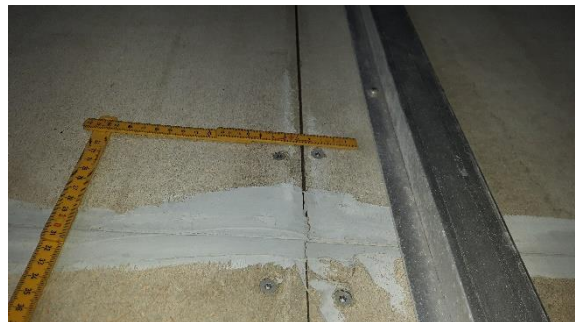
**Mynd 38:** Undir áklæðningu eru VIROC plötur og á skoðunarstað mátti sjá að plötur eru ekki þéttar og hætta er á leka innanhúss komist vatn þar inn.

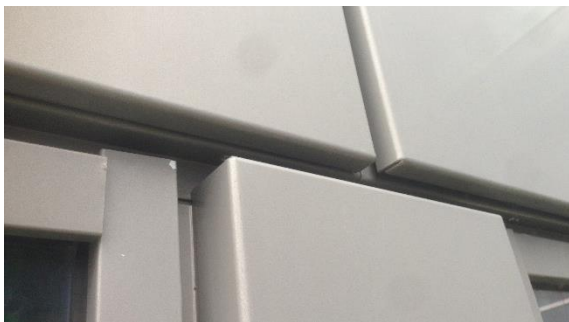
**Mynd 39:** Á mynd má sjá laust állök á glerlista en þetta má sjá á nokkrum stöðum á húsinu. Ekki er hætta á leka en getur valdi skaða ef hann dettur.

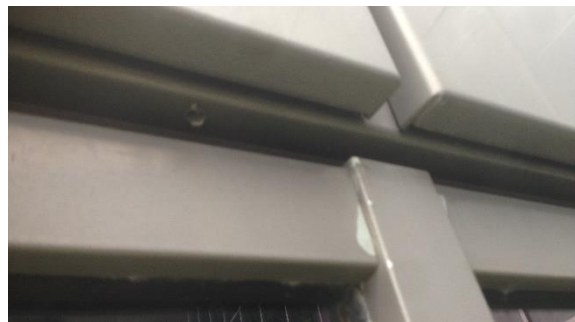
**Mynd 40:** Víða má sjá flögnun málningar á glerlistum á gluggum. Ekki er vitað um ástæðu fyrir þessu en líklega er undirvinna ekki nægjanlega vönduð.

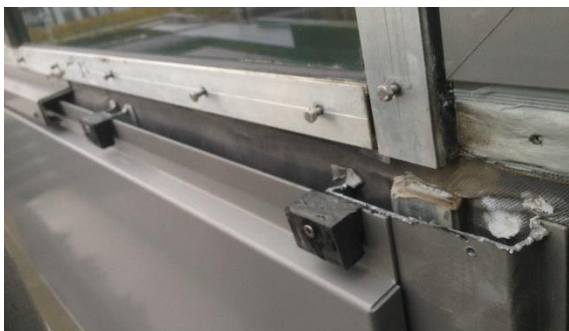
**Mynd 41:** Á mynd má sjá frágang á festingum og leiðurum undir áklæðningu á austurhlið. Plastkubbar eru í flestum tilfellum lausir á endaleiðurum.

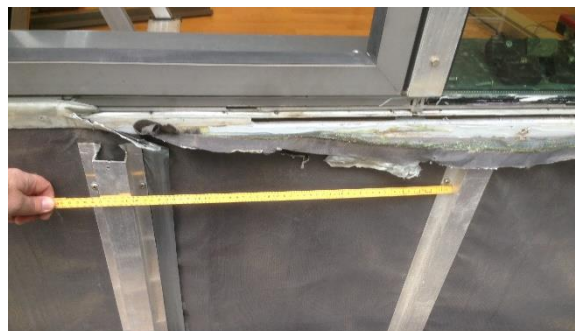
**Mynd 42:** Á mynd sjást útlit og frágangur á miðjuleiðurum. Ummerki eru um opin skrufugöt undir þessum leiðurum eftir enduruppsetningu klæðningar.

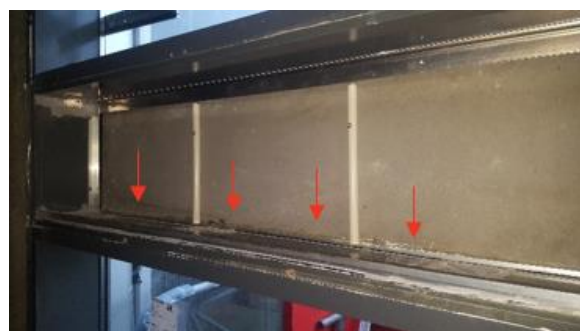
Mynd 6 Hér má sjá ummerki um raka í Viroc plötu við botn U-skúffu

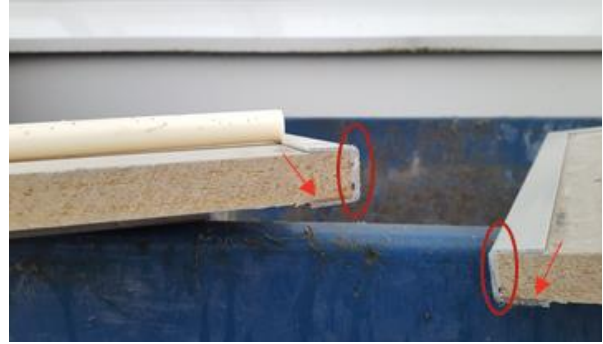
Mynd 8 Búið að saga plötu til helminga sem sýnir skurð við U-skúffu. Mynd sýnir að kitti er ekki fullþétt og eru ummerki um að loftbólur hafi verið í kittun (rauður hringur). Einnig má sjá ummerki um raka/bleytu við ytri brún Viroc (rauð ör).

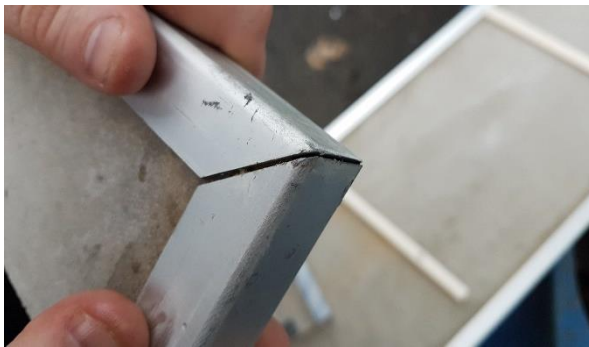
Mynd 9 Samskeyti U-skúffu heldur óþétt. Ekkert kitti sýnilegt við horn plötunnar.

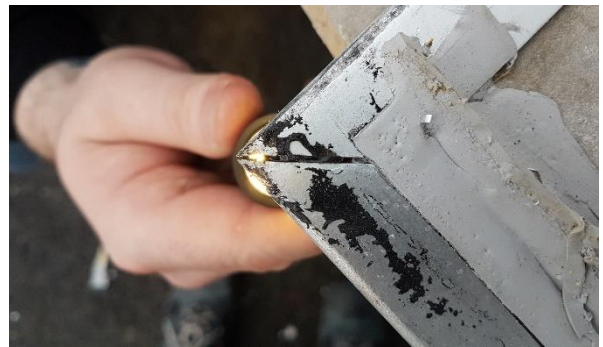
Mynd 10 Samskeyti U-skúffu eru óþétt og hér má sjá ljós koma í gegnum samskeyti á horni. Þetta leiðir til loftleka í hornum Viroc plötu.

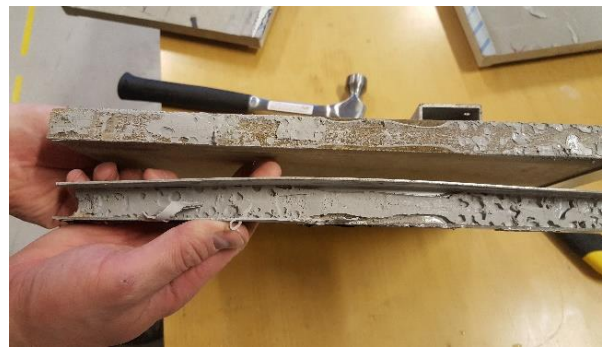
Mynd 11 Byrjað að fjarlægja u-skúffu af neðrihluta Viroc plötu.

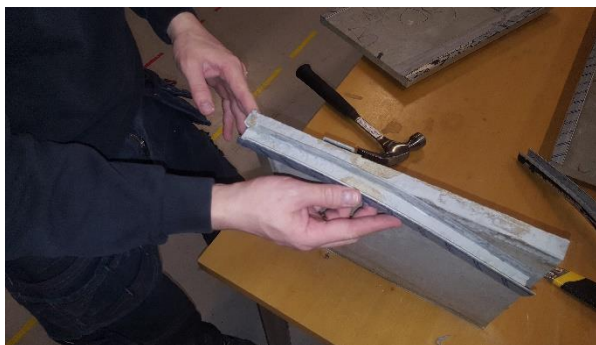
Mynd 12 Mynd sýnir þegar búið er að fjarlægja u-skúffu af plötu og sjá má kittun í botni skúffu sem virðist heldur óþétt og mikið af loftbólum sem myndast hafa í kittinu.

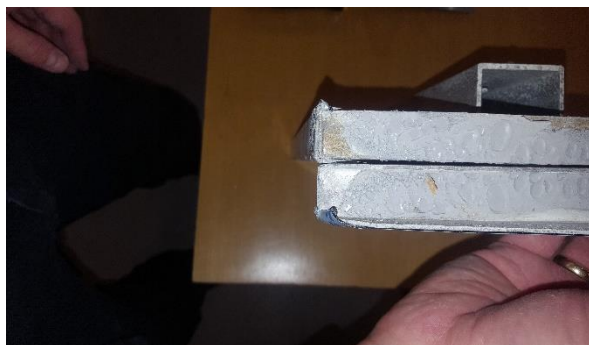
Mynd 13 Mynd sýnir þegar búið er að fjarlægja u-skúffu af efri hluta viroc plötu.

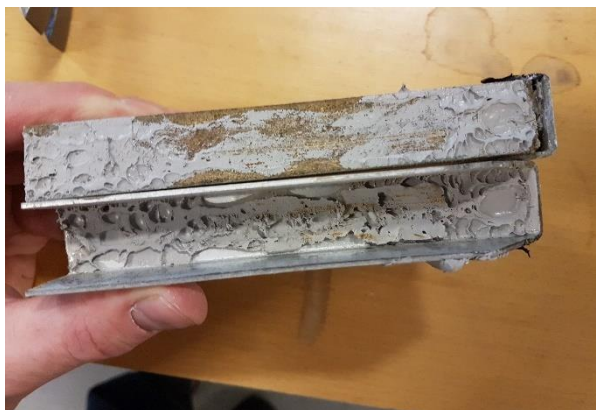
Mynd 14 Kíttisþétting er heldur þunn í þessari skúffu og sjá má að engin kíttisþétting er í hornum þar sem mestu líkur eru á loftleka inn í kerfið. Ekki lokaður endi á plötunni.

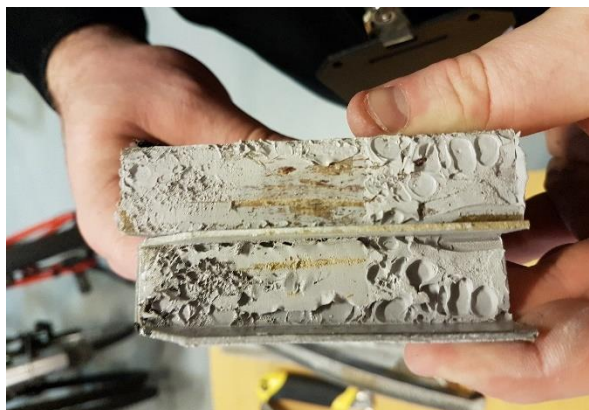
Mynd 15 Mynd sýnir óþéttleika kittunar þar sem hún er ekki nægilega þétt í skúffu, loftmyndun í kitti og ummerki um að ekki sé nægilegt kitti í samskeytum horna til þess loftþétta.

Á þessari rannsókn má sjá að frágangur á U-skúffu er ekki eins þéttur og lagt er upp með í útboðsgögnum fyrir útveggjaframkvæmdina. Verklýsing 2.2.3 b segir: „Rúna skal alla kanta plötunnar og líma U-skúffuna með límkiti þannig að lokaður endi myndast“. Óþéttleiki í úthornum á Viroc gerir það að verkum að vatn sem kemst undir áklæðningu sogast inn og situr eftir í U-skúffum. Ekki er hægt að fullyrða um þau áhrif sem þetta vatn mun hafa á eiginleika veggjarins eða hvort að veggurinn nær að þurrka upp það magn sem safnast saman í U-skúffunni. Vegna þess var sett af stað rannsókn á virkni veggjarins við raunaðstæður og settir upp hita- og rakamælar. Framkvæmd rannsóknarinnar og niðurstöður hennar eru teknar saman í kafla 3.

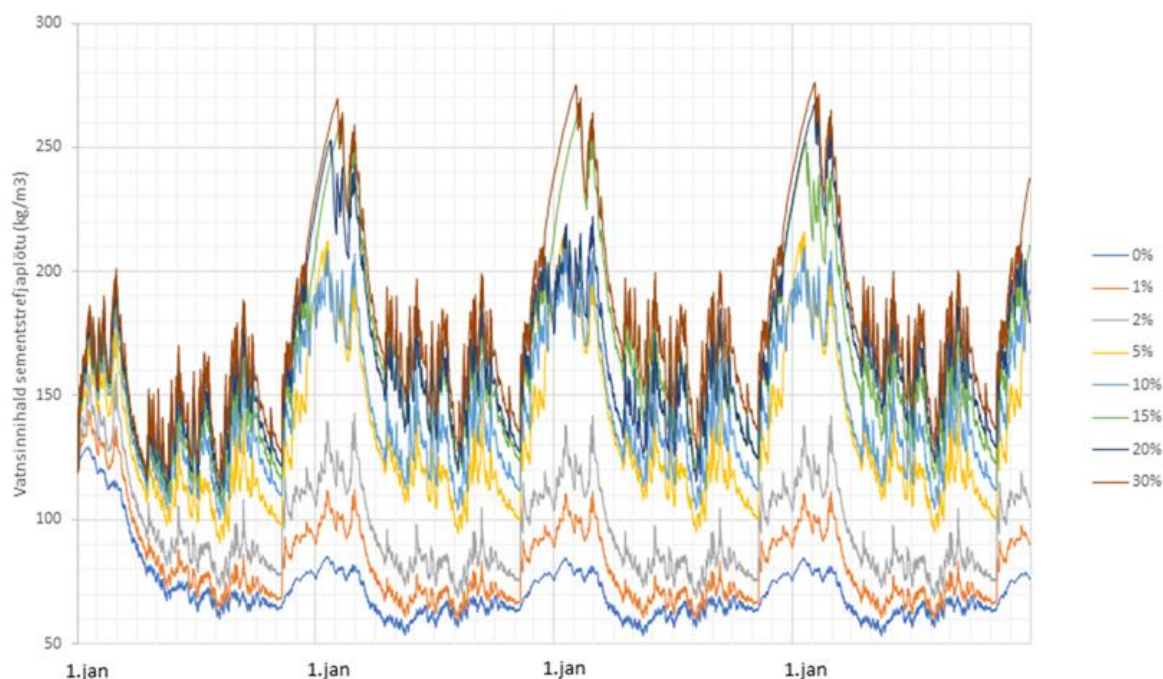
Sett var upp næmnigreining í reiknilíkaninu WUFI til þess að meta hvaða áhrif mismunandi hlutfall regnvatns inn fyrir áklæðninguna hefði á vatnsinnihald sementstrefjaplatna. Greiningin styðst við veðurgögn frá veðurstofu Íslands (fyrir meðaltalsár) og gögnin keyrð 4 sinnum í gegn. Á Mynd 19 má sjá áhrifin miðað við mismunandi hlutfallstölur. Áhugavert er að sjá hversu lítil breyting er á því þegar hlutfall slagregns sem kemst inn fyrir klæðningu nær 5 – 30 %. Draga má þá ályktun að Viroc platan hætti mikið til að draga í sig raka um og yfir 5 % hlutfallið.

Mynd 19 Lýsir þeim áhrifum sem þéttleiki klæðningarinnar hefur að segja. Útreikningarnir byggja á því hlutfalli af regnvatni sem kemst inn fyrir álkassettuklæðninguna. Hér má sjá að vatnsinnihald Viroc plötu er mjög háð hlutfalli vatns sem kemst inn fyrir álkassettuklæðningu.

Í ljósi þessarar niðurstöðu liggur fyrir að aukið hlutfall regns inn fyrir klæðningu útveggjar hefur umtalsverð áhrif á hæfni veggjarins til að losa sig við raka þannig að vel sé og því er nauðsynlegt að draga verulega úr vatnsálagi á ytri hlið Viroc plátna.

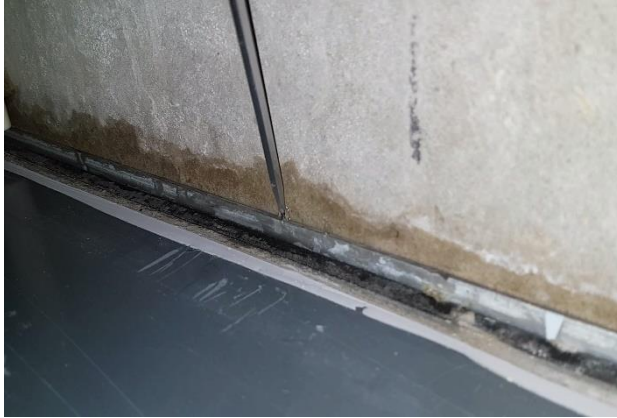
Mynd 25 Rakaibæting í kerfi, leki með skúffum

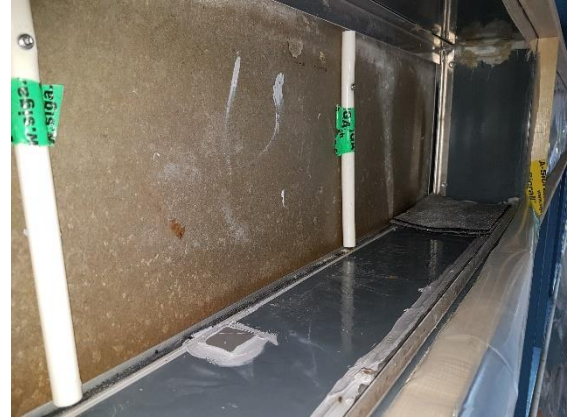
Mynd 26 Rakapétting á yfirborði Viroc plötu þegar bil var opnað

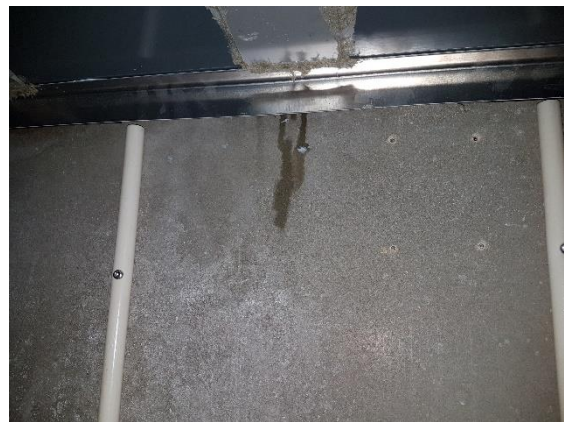
Mynd 28 Lekaummerki voru með u-skúffum að ofanverðum plötum líka

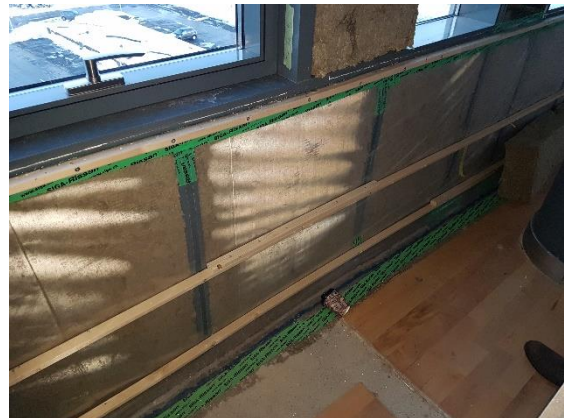
Mynd 30 Rakavörn sveitt á inni hlið vegna rakastreymis í útvegg. Sólarálag var mikið þennan dag. Svipuð staða var undir öllum gluggum 6 hæðar suður þegar mynd var tekin

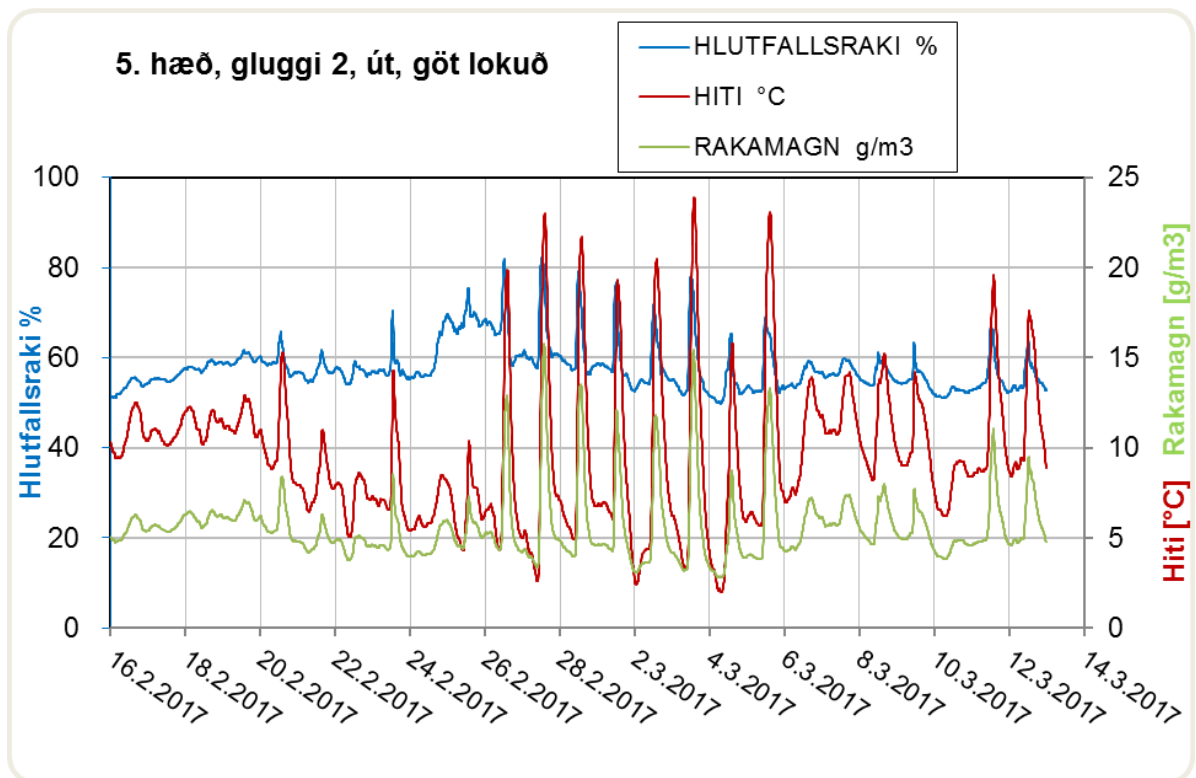
Samantekt mælinga á útveggnum sýndu fram á að rakaígjöf inn í byggingarhlutann var umfram það sem reiknað hafði verið með áður. Hlutfallsraki og rakamagn eykst verulega í loftbilum á suður enda austur veggjar við sólarálag á útvegginn sem er öfugt við það sem ætti að vera þegar byggingarhluti er í jafnvægi. Þetta kemur til af hækkandi hita í Viroc plötum sem losar þar af leiðandi raka inn í bilin. Ekki er mikill sjáanlegur munur á mælingum í bilum hvort sem sjáanlegur leki er til staðar eða ekki með u-skúffum Viroc platna. Þetta skýrist líklega vegna rakaígjafar í gegnum Viroc plötur. Ekki er mikill munur sjáanlegur á mælingum í bilum hvort sem loftunargöt eru opin eða ekki. Það bendir til að öndunargöt séu að gera takmörkað gagn sem loftun en auka öryggi á vatnslosun ef leki verður inn í kerfi. Beinn aflestur af raka í loftbili við Viroc pötu er ekki hægt að túlka sem rakastig á yfirborði plötunnar þar sem platan er yfirleitt kaldari en loftbilið sjálft og er þar af leiðandi rakari.

Mynd 31 Myndin sýnir hvernig sólarálag hefur áhrif á hækkun hlutfallsraka, rakamagns og hita í bili milli vocks og einangrunar

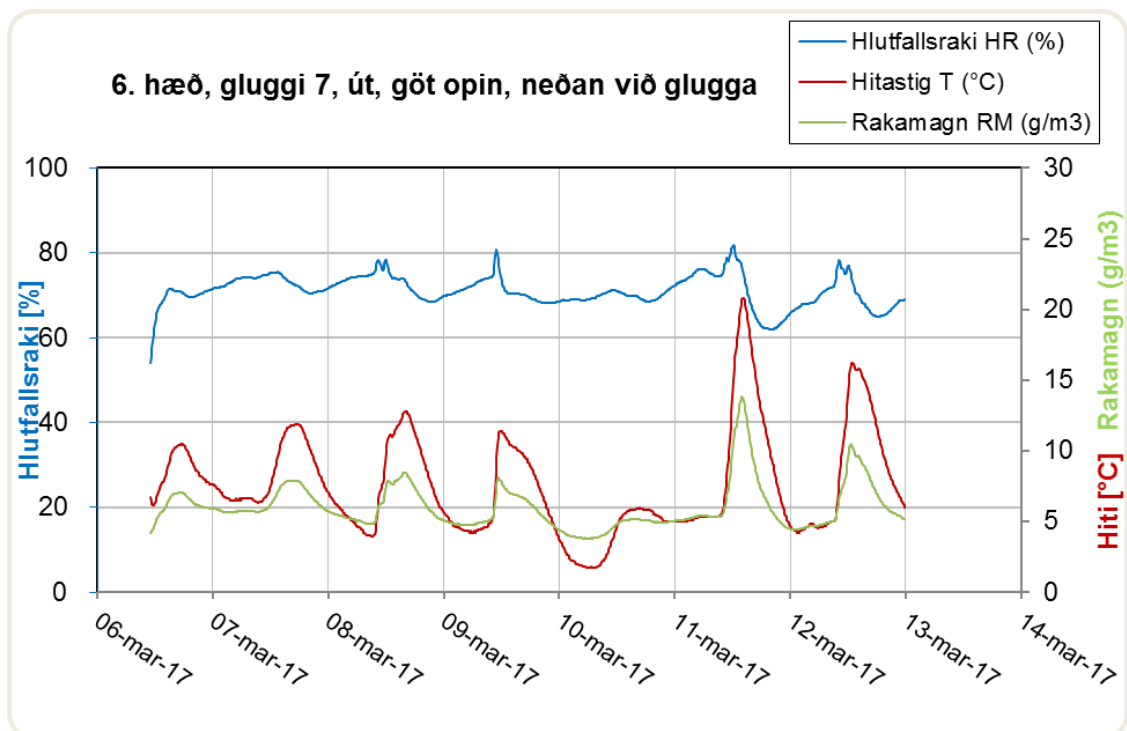
Mynd 32 Myndin sýnir mælingu í bili milli hæða þar sem engin leki hefur verið sjáanlegur með u-skúffum. Eins og má sjá er hlutfallsraki á bilinu 70-80% og hækkar með hitastigi

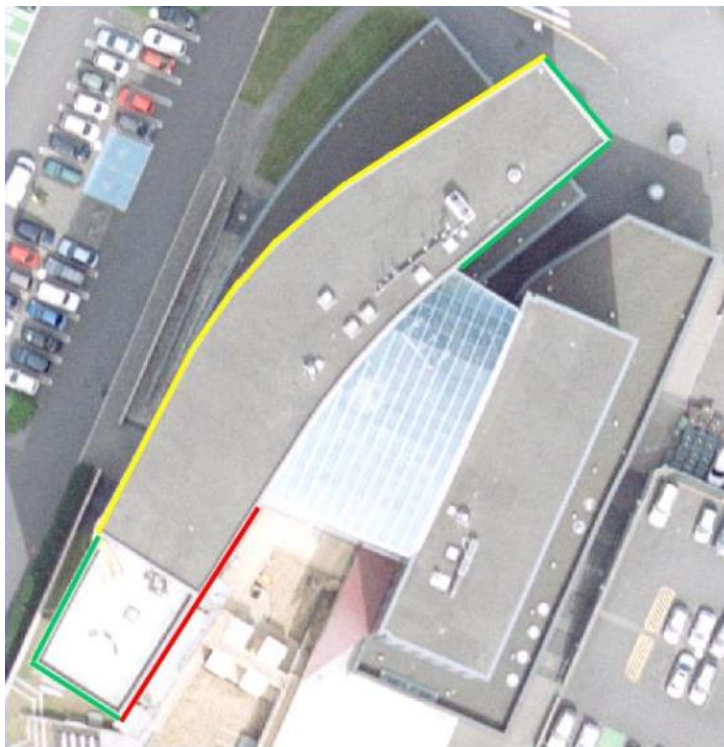
Mynd 35 Sýnir yfirlit yfir viðgerðartillögur sem lagðar voru til í desember 2016. Svæðin eru merkt með litum sem tákna þær aðgerðir sem áætlað var að fara í.

Viðgerðartillögur útveggjana miðaðist við svæði sem merkt voru með litakóða, Rannsóknarviðgerð (rautt svæði) Ítarleg viðgerð (grænt svæði), lágmarks viðgerð (gult svæði)

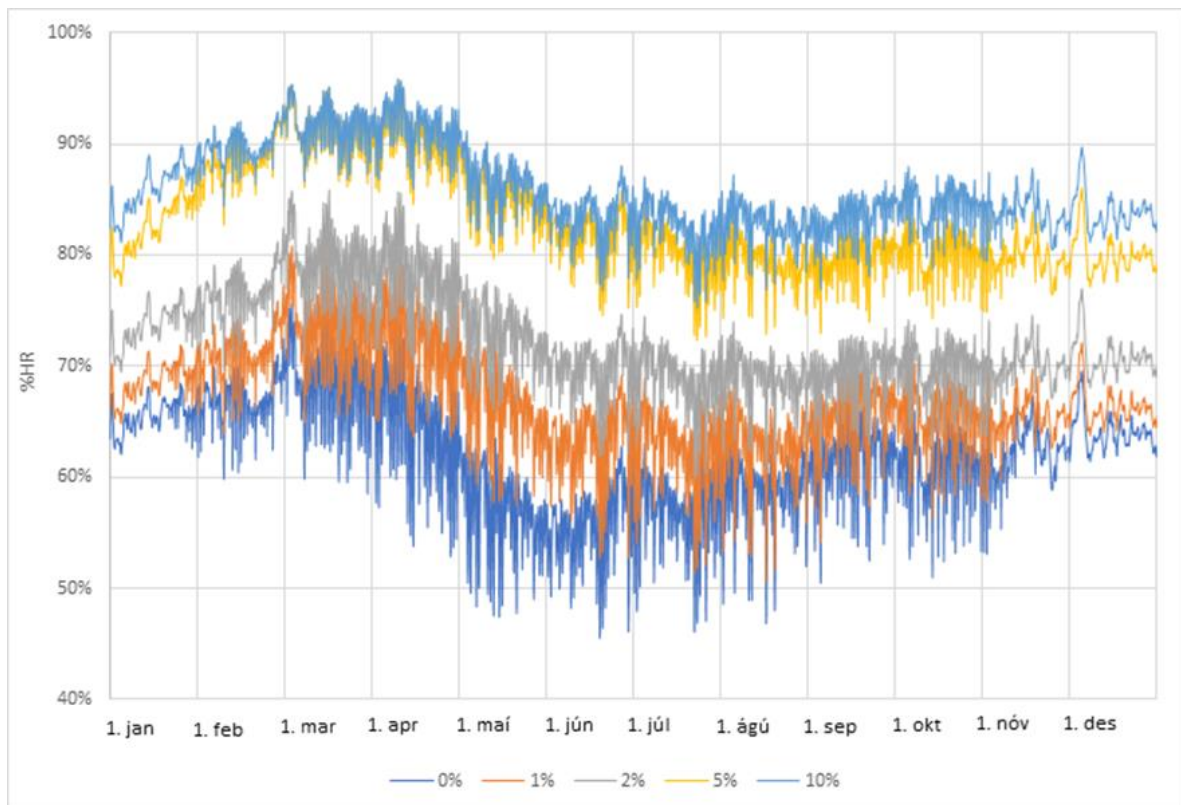
Mynd 76 Næmnigreining á loftraka í loftbili milli sementsbundnu spónaplatnanna og steinullar miðað við þéttleika klæðningar

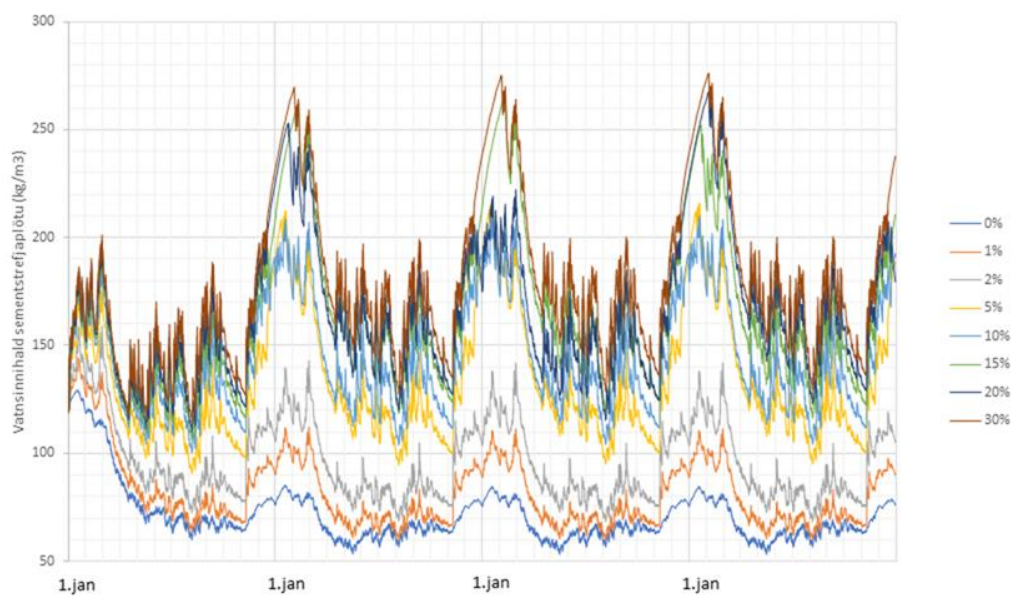
Mynd 77 Næmnigreining á vatnsinnihaldi í sementsbundnum spónaplötum miðað við þéttleika klæðningar

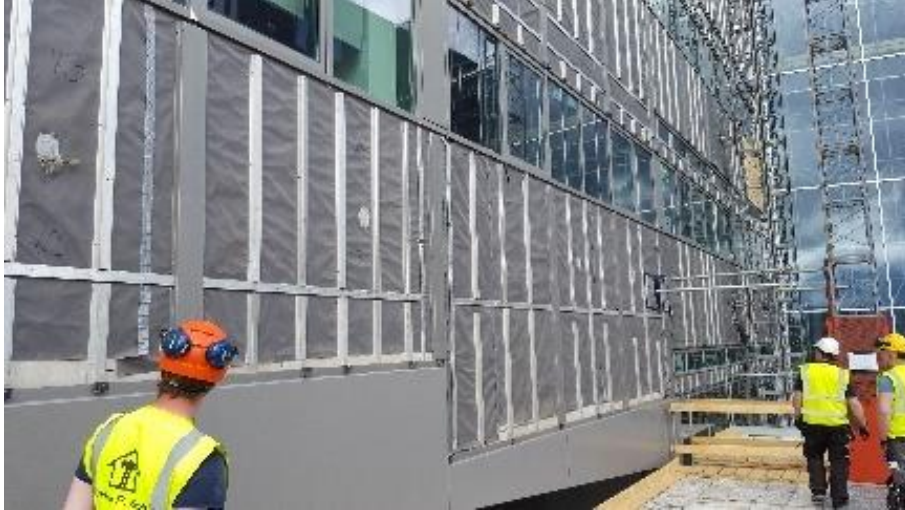
Mynd 1 Mynd frá rannsóknarviðgerð (rautt svæði) á austurhlið hússins þar sem unnið var að rannsóknum og endurbótum á ytra byrði hússins. Settar voru upp stórar vinnulyftur til að vinna að verkinu.

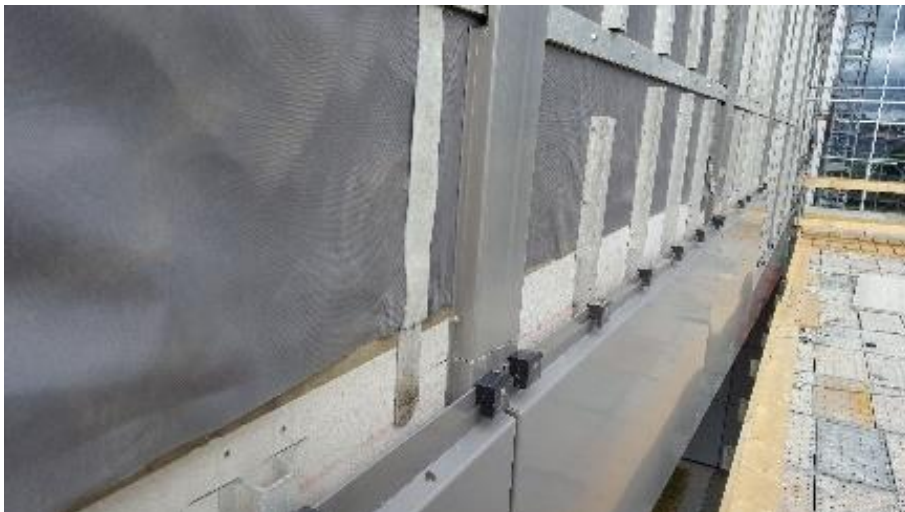
Mynd 2 Mynd sýnir rannsóknar- og prófanasvæði á austurhlið hússins þar sem áklæðning var tekin af húsinu og uppbygging útveggjarins skoðuð. Sjá má festingar á áklæðningu og vatnsvarnardúk þar undir.

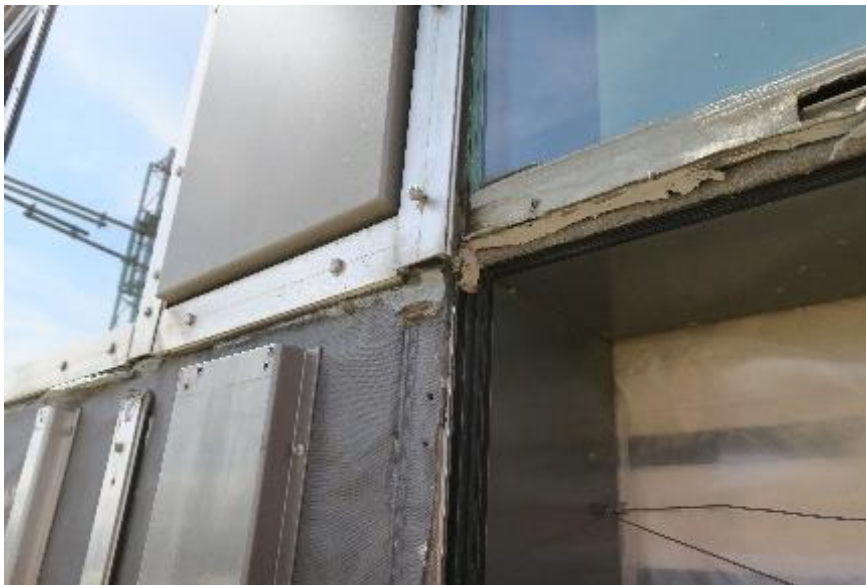
Framkvæmd var víðtækari skoðun á álklæðningu samhliða öðrum rannsóknum og skoðunum á ytra byrði hússins. Eins og hefur komið fram í fyrri rannsóknum eru festingar álklæðningar lausar á endum álkassetta (álplatna). Mikilvægt er því að framkvæma endurbætur til að koma í veg fyrir áframhaldandi skemmdir og los til að tryggja að álplötur geti ekki losnað og fokið af húsinu. Til að fá betri mynd af heildarástandi klæðningar voru festingar skoðaðar á fjölmörgum stöðum á austur- og vesturhlið hússins samhliða öðrum rannsóknum. Niðurstöður úr þessum rannsóknum voru að ástand festinga var sú sama á öllum skoðunarstöðum, þ.e.a.s. að allar endafestingar voru lausar en miðjufestingar voru fastar. Það eru þó engar vísbendingar um að klæðningin sé að losna af en fyrir nokkrum árum höfðu vatnsbretti losnað en þau voru fest með skrúfum sem eru skrúfaðar í gegnum klæðninguna. Klæðningin uppfyllir ekki álagsforsendur og töluvert mikil hættu er á að plötur geti fokið af húsinu á næstu árum.

Mynd 3 Mynd sýnir frágang á gluggakerfi þegar búið er að fjarlægja álklæðningu, pressulista, Viroc plötur og einangrun af útvegg. Rannsóknir og greining skemmda fólst í skoðun á pressulistum (glerlistum) sem festa gler og plötur í gluggakerfinu og þetta það.

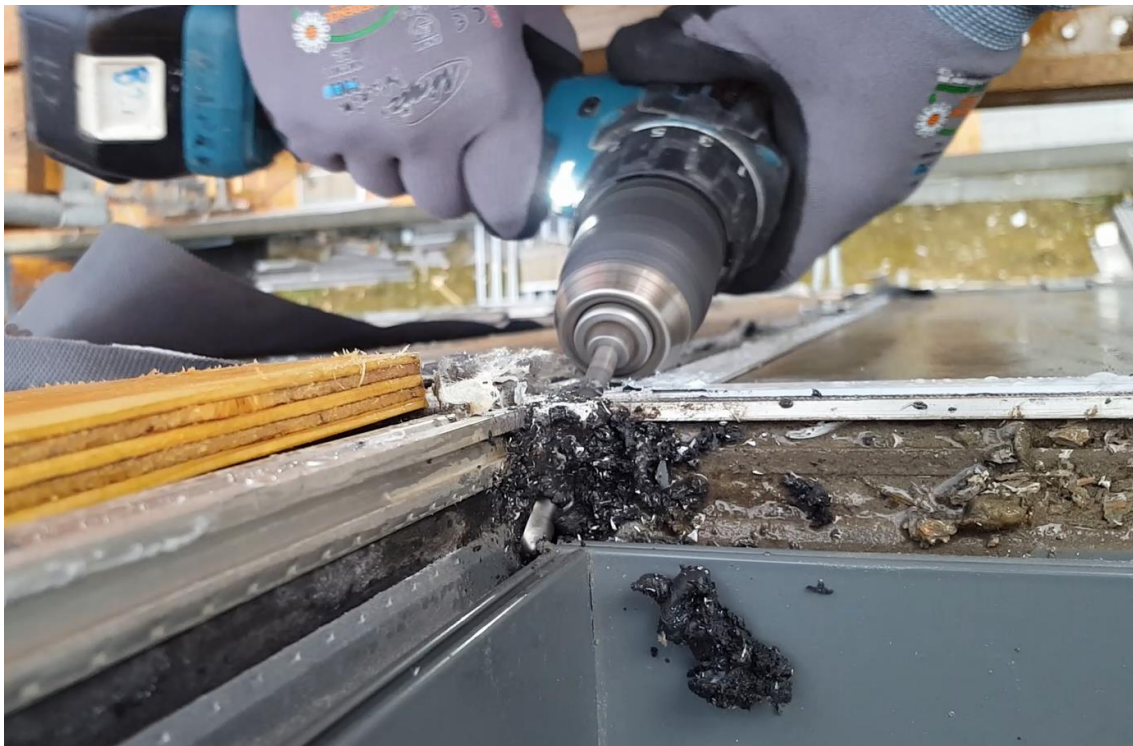
Mynd 7 Mynd sýnir hreinsun á kíttisþéttingu í gluggafalsi í drenrás prófílakerfis.

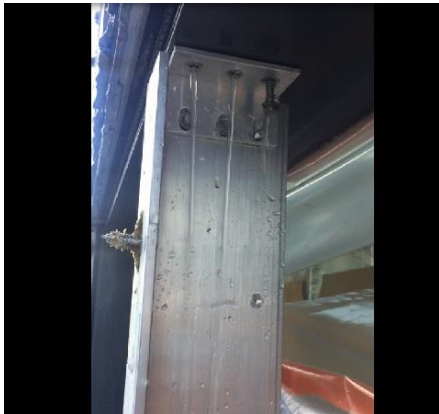
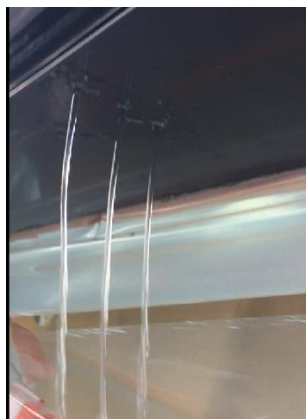
Þegar fyrstu slagviðri haustsins gengu yfir komu í ljós „kerfislekar“ eða vatn sem safnast upp inn í innri hluta prófílana sem ekki komst út aftur og lak inn í húsið / gluggakerfið á samskeytum lóðréttra og láréttra prófíla. Dæmi voru um prófíla með allt að 4cm vatn í láréttum prófílum. Eftir töluverða rannsóknarvinnu var ákveðið að hefja vinnu við að dreina út lárétta prófíla með því að bora út í lóðrétta prófíla 8 mm gat til að hleypa vatni úr láréttum prófílum og niður lóðrétta prófíla og út en búið var að skoða hvort lóðrétir prófílar væru opnir að neðan og reyndist svo vera. Einnig hafa kverkar inn í lokuð einangrunarbil í gluggakerfi verið þéttar. Þar sem slíkt hefur verið gert ber ekki á leka. Í gluggagötum þar sem aðeins er búið að bora en ekki að þétta hefur borið á minniháttar leka. Ákveðið hefur verið að þétta þær kverkar annað hvort með sérstöku kíttri sem tekur lit úr bakgrunninum eða láta sérútbúa litað silicon til að þétta kverkarnar. Hefur það ekki verið gert þar sem mikilvægt er að slíkt verði ekki gert fyrr en við verklok til að óhreinindi setjist ekki í þéttiefnið sem verða lýti á gluggakerfinu.

Mynd 8 Myndir sýna vatn leka út um skrúfugöt liggjandi prófíls.

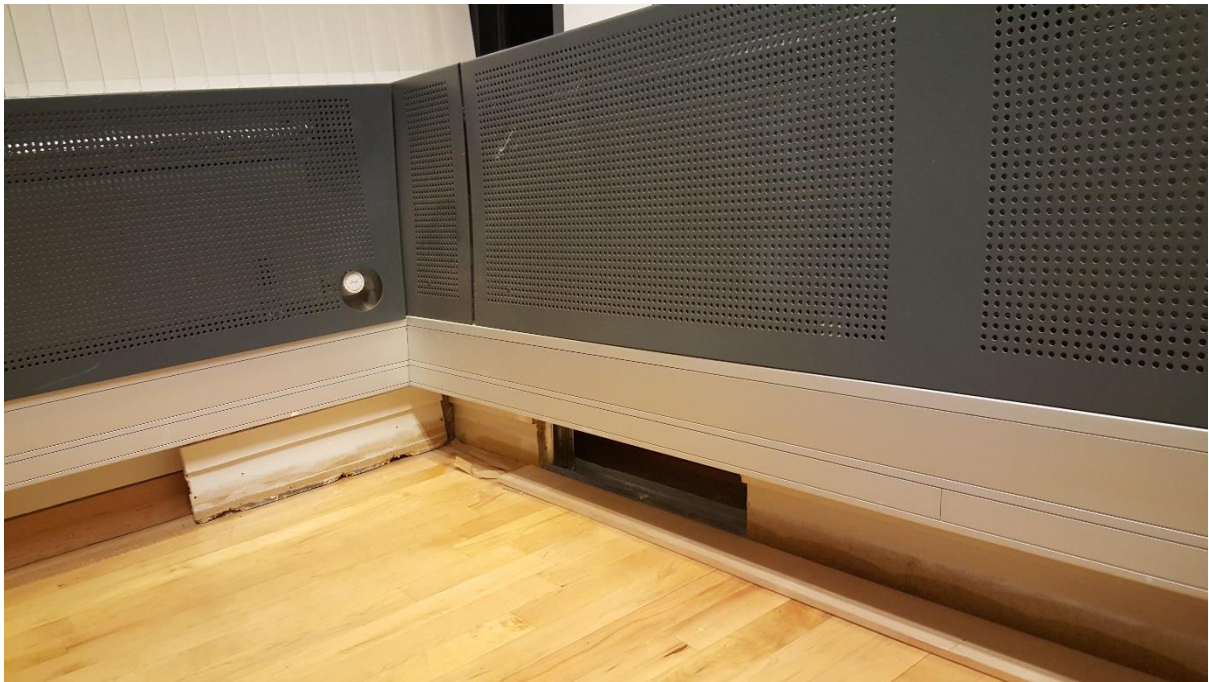
Mynd 13 Hér má sjá dæmi um rannsóknargat í útvegg.

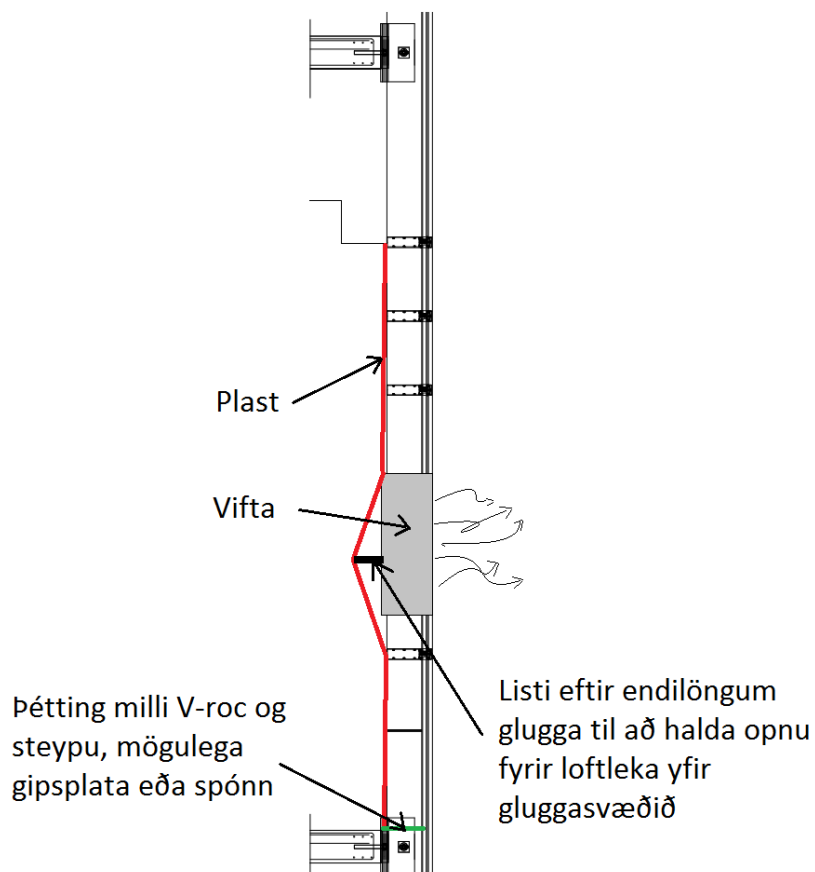
Mynd 14 Hér má sjá hvernig lekapróf var útfært með því að mynda undirprýsting (200pa mismunaprýsting) á hluta kerfisins.

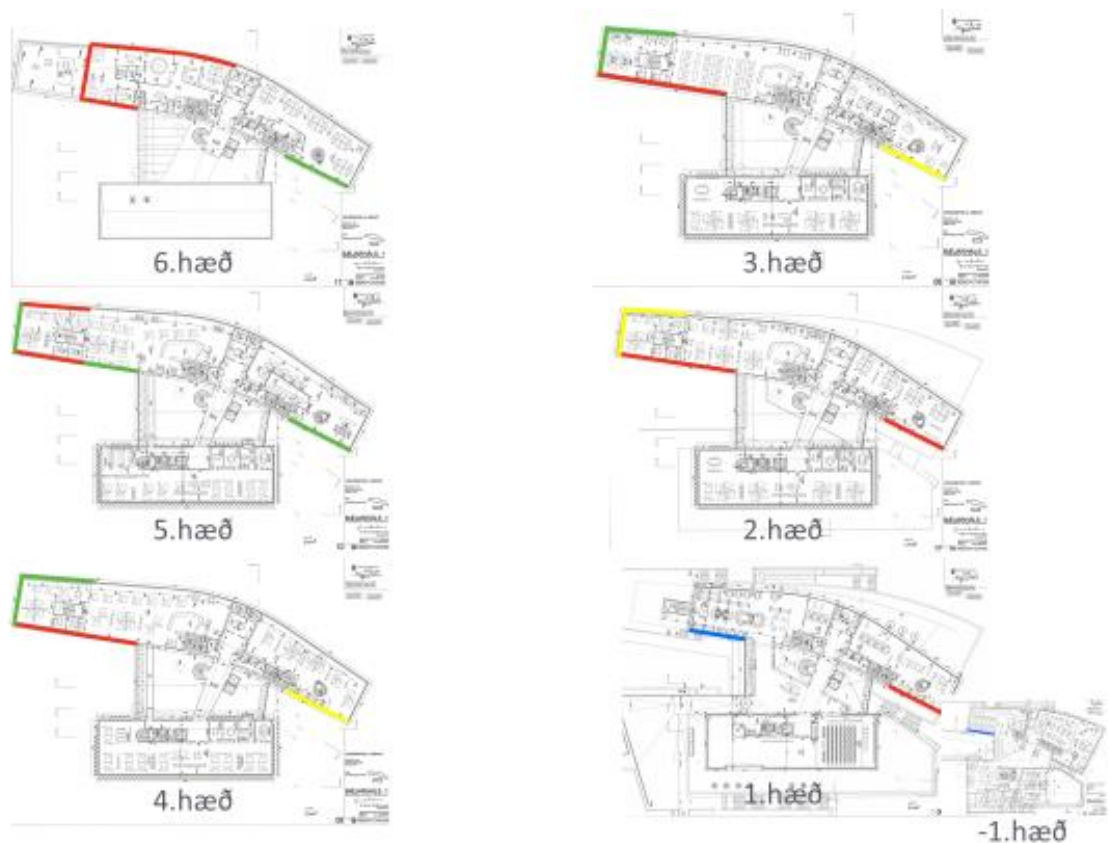
Mynd 15 Staða inniframkvæmda

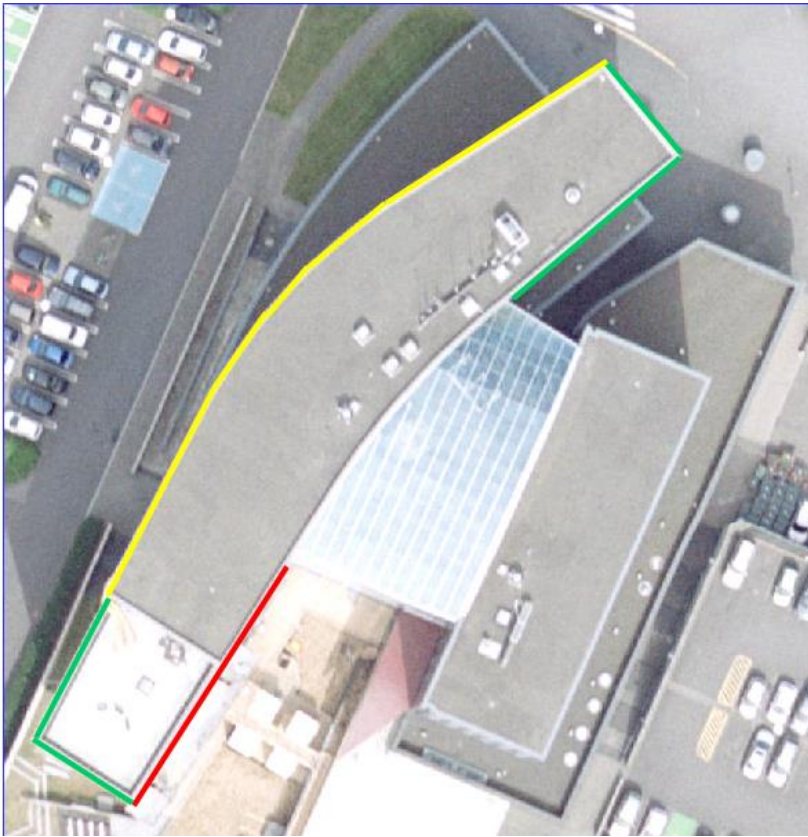
Mynd 16 Loftmynd af Bæjarhálsi 1 og litamerkingar sem staðgerina mismunandi viðgerðarleiðir.

Lagt er til að farið verði í einfaldar viðgerðir á vesturhlið hússins frá svölum og út á NV hornið. Meginforsenda þess er að vatnsálag þar er töluvert minna en annarsstaðar og með því að byggja þéttilag inn í vegginn er frekar hægt að stjórna því hvað verður um vatnið sem gæti komist inn og leiða það út aftur. Nauðsynlegt er að ráðast í vinnu við að festa ál kassettur á húsinu til að tryggja betur öryggi og takmarka hættu á fuktjóni.

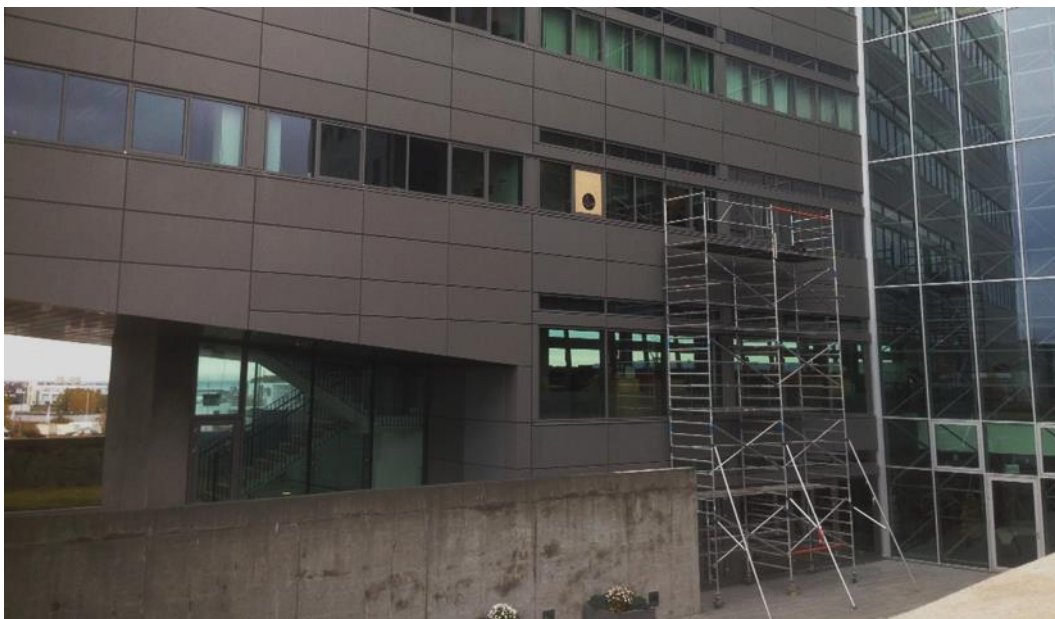
Mynd 19 Unnið að rannsókn á austurhlið vesturbyggingar (á rauða svæðinu).

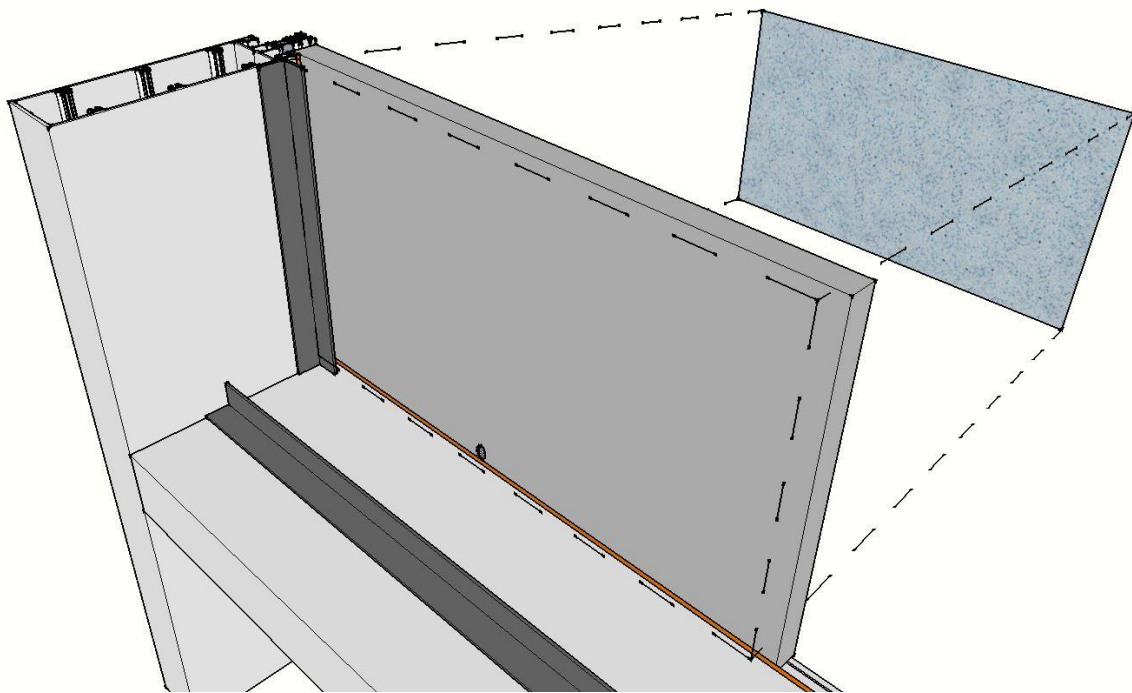
Mynd 20 Uppbygging útveggja og þéttilags. Dúkurinn sem sést fjær kemur þar sem punktalínan sýnir og límist á L-lista.

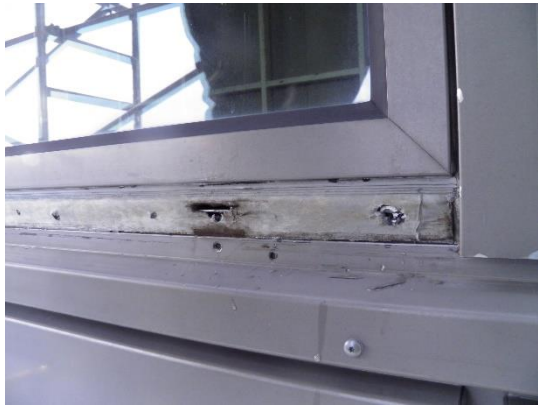
Mynd 21 Dæmi um opin péttibönd sem halda frekar vatni að í stað þess að tryggja þéttingu.

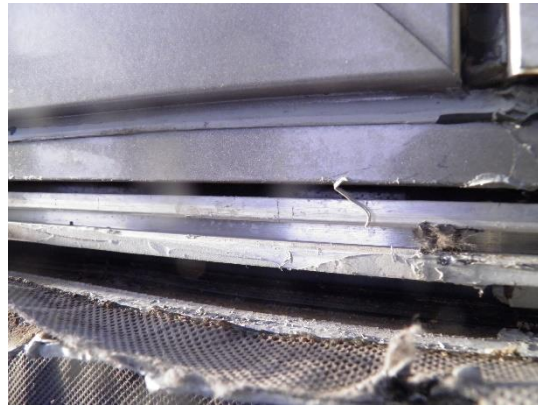
Mynd 22 Dæmi um of litla Viroc plötu þannig að vatn sem er í drenrásinni getur hæglega komist inn. Einnig er ólíklegt að svona tæpt sæti geti tryggt rétta pressu.

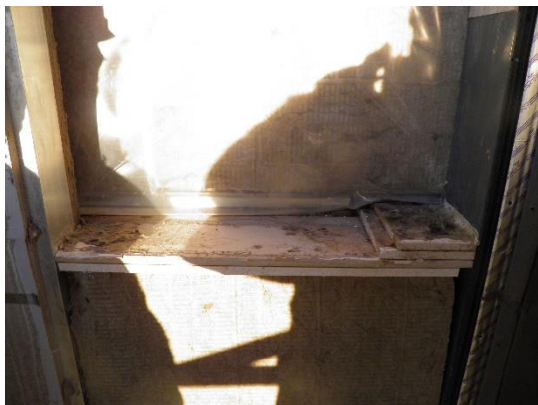
Mynd 23 Dæmi um brunaloku á hæðarskilum. Greinileg mygla er til staðar.

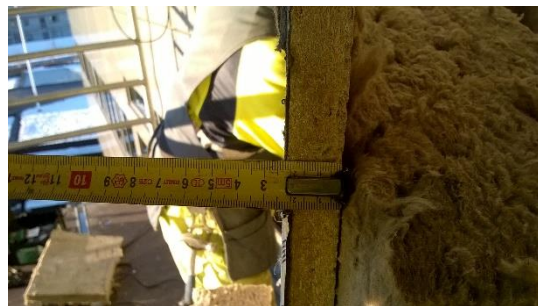
Mynd 24 Viroc plata reyndist vera u.þ.b. 20mm. Þegar pressuplata er klemd að 26mm gleri og 20mm Viroc plötu er mjög líklegt að þétting verði léleg.

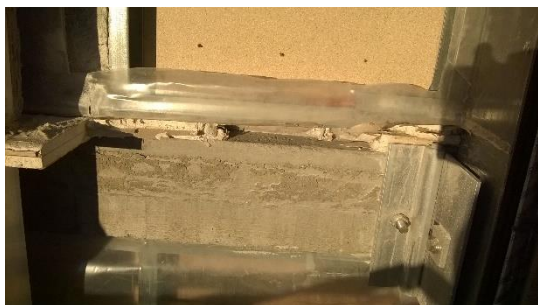
Mynd 25 Tilraun var gerð til að taka brunaloku undan vegg í pörtum og reyndist það frekar auðvelt. Líklega hefði verið hægt að framkvæma verkið að mestu leiti að utan ef ekki hefðu komið til rakaskemmdir í innri klæðningu útveggisins.

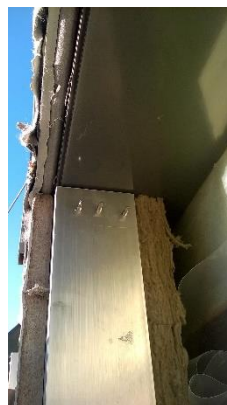
Mynd 26 Dæmi um Viðbótarprófíl sem situr framar en pakkning þannig að Viroc platan getur ekki lagst að pakkningu og pressan verður alltaf léleg og þ.a.l verður opið fyrir ofan.

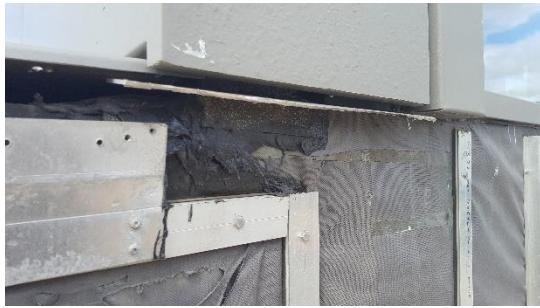
Mynd 27 Dæmi um frágang við svalir (efri enda á útveggjakerfi). Greinilegt er að menn hafa átt í miklum vanda með að fá samsetninguna þetta og er hvert lagið ofan á öðru og samt lak inn.

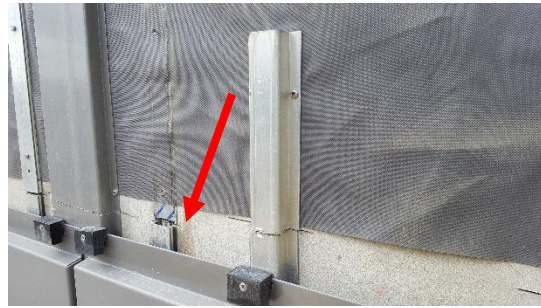
Mynd 28 Dæmi um opin frágang á útvegg. Þéttiband nær ekki niður, það endar á samskeytum pressuplatna. Aukið vatn á greiða leið inn í drenkerfi útveggsins og getur hæglega yfirfyllt það.

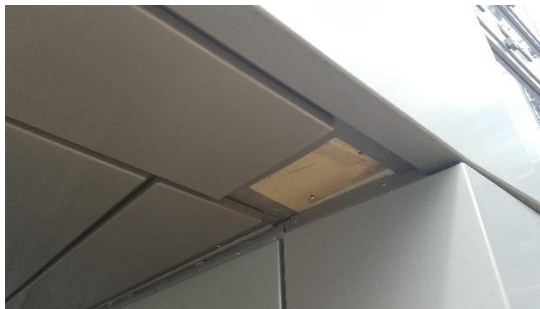
Mynd 29 Undir stélinu er venjulegt gífs klætt neðan á upphengugrind og áklæðning fest neðan á gífsið. Gífsið er mikið myglað. Þar sem útveggir voru mjög loftlekir má gera ráð fyrir að mengun úti geti auðveldlega borist inn í húsið.

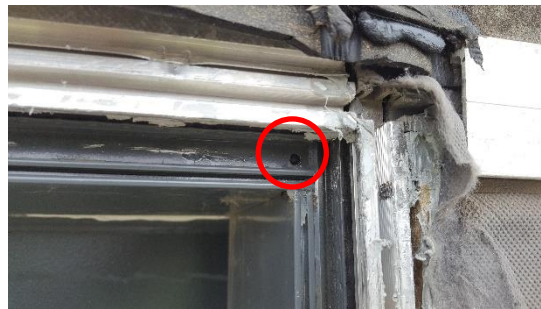
Mynd 30 Dæmi um opið gat úr drenrás láréttis prófils og inn í innri hluta álprófilsins. Loft getur hæglega dregið með sér vatn inn í prófílinn.
