Reykjavík, 30.08.2017

## Efni: Fyrirspurn um Bæjarháls 1

Ástandsmat

### SECOND OPINION, CONDITION STUDY AND RENOVATION DOCUMENTATION OF EXTERIOR WALLS

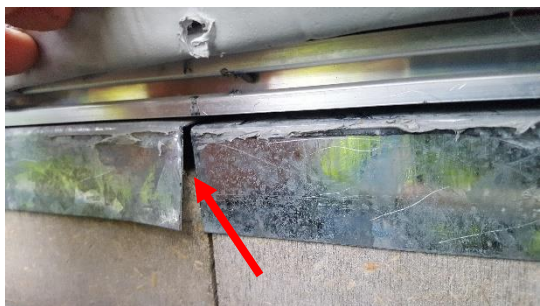
Mynd 31 Dæmi um algenga sjón þar sem Viroc plötur eru of stuttar og ákveðið hefur verið að hækka þær með U-skúffu úr blikki til að pressuplötur fái eitthvað sæti. Auðvellega getur lekið með slíkum samsetningum. Einnig sést opin rauf milli Viroc platna þannig að lekið getur inn.

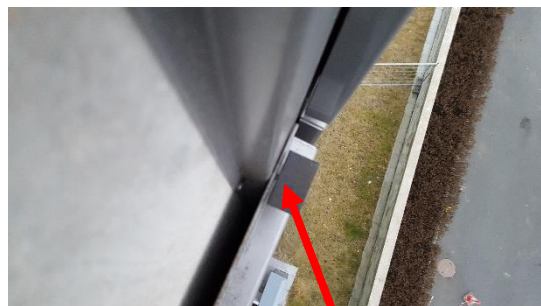
Mynd 32 Dæmi um los á festikubb í 2,0mm þykku efni. Ekki hafa fundist dæmi um sambærileg mál í 3,0mm milliprófílum.

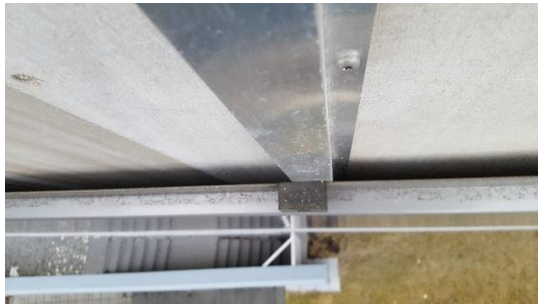
Mynd 33 Dæmi um 3,0mm milliprófíl. Ekki er sambærilegt los og í 2,0mm efninu.

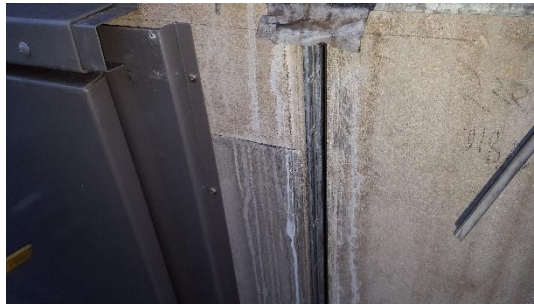
Mynd 34 Taumar utan á Viroc klæðningu benda til þess að mikið vatnsálag sé á klæðningunni, jafnvel undan megin rigingaráttum. Viroc klæðning er samsett og léleg þétting er milli platna.

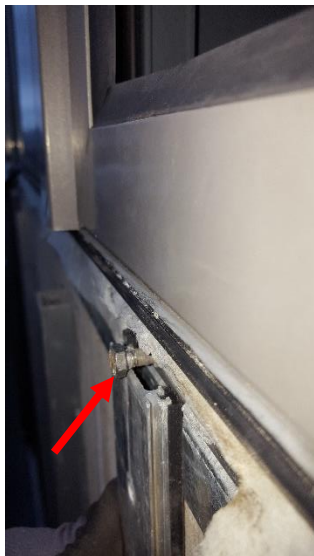
Mynd 35 Gerð var tilraun til að skoða hversu mikla eiginlega pressu þéttingar í kerfinu eru að fá. Skrúfan er skrúfuð í botn í festirauð og pressuplata borin við án þess að þrýsta henni að útvegg. Greinilegt bil er milli skrúfuhous og pressuplöt. Lítil sem engin pressa er þ.a.l. til staðar.

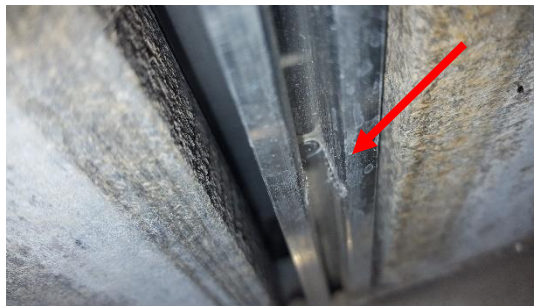
Mynd 36 Boltarás er mjög nöguð í hliðum og gengju festing er léleg. Greinilegt er að skrúfan hefur verið alveg í botni og er myndin þ.a.l. sambærileg tilrauninni á fyrri mynd.
