### **Ellidaárdalur - breyting á deiliskipulagi vegna Árbæjarlóns, Árbæjarstíflu og Rafstöðvarvegs**

## Elliðaárdalur - deiliskipulag

### Breyting á deiliskipulagi - Árbæjarlón, Árbæjarstífla og Rafstöðvarvegur

ÁRBÆJARLÓN, ÁRBÆJARSTÍFLA OG  
RAFSTÖÐVARVEGUR

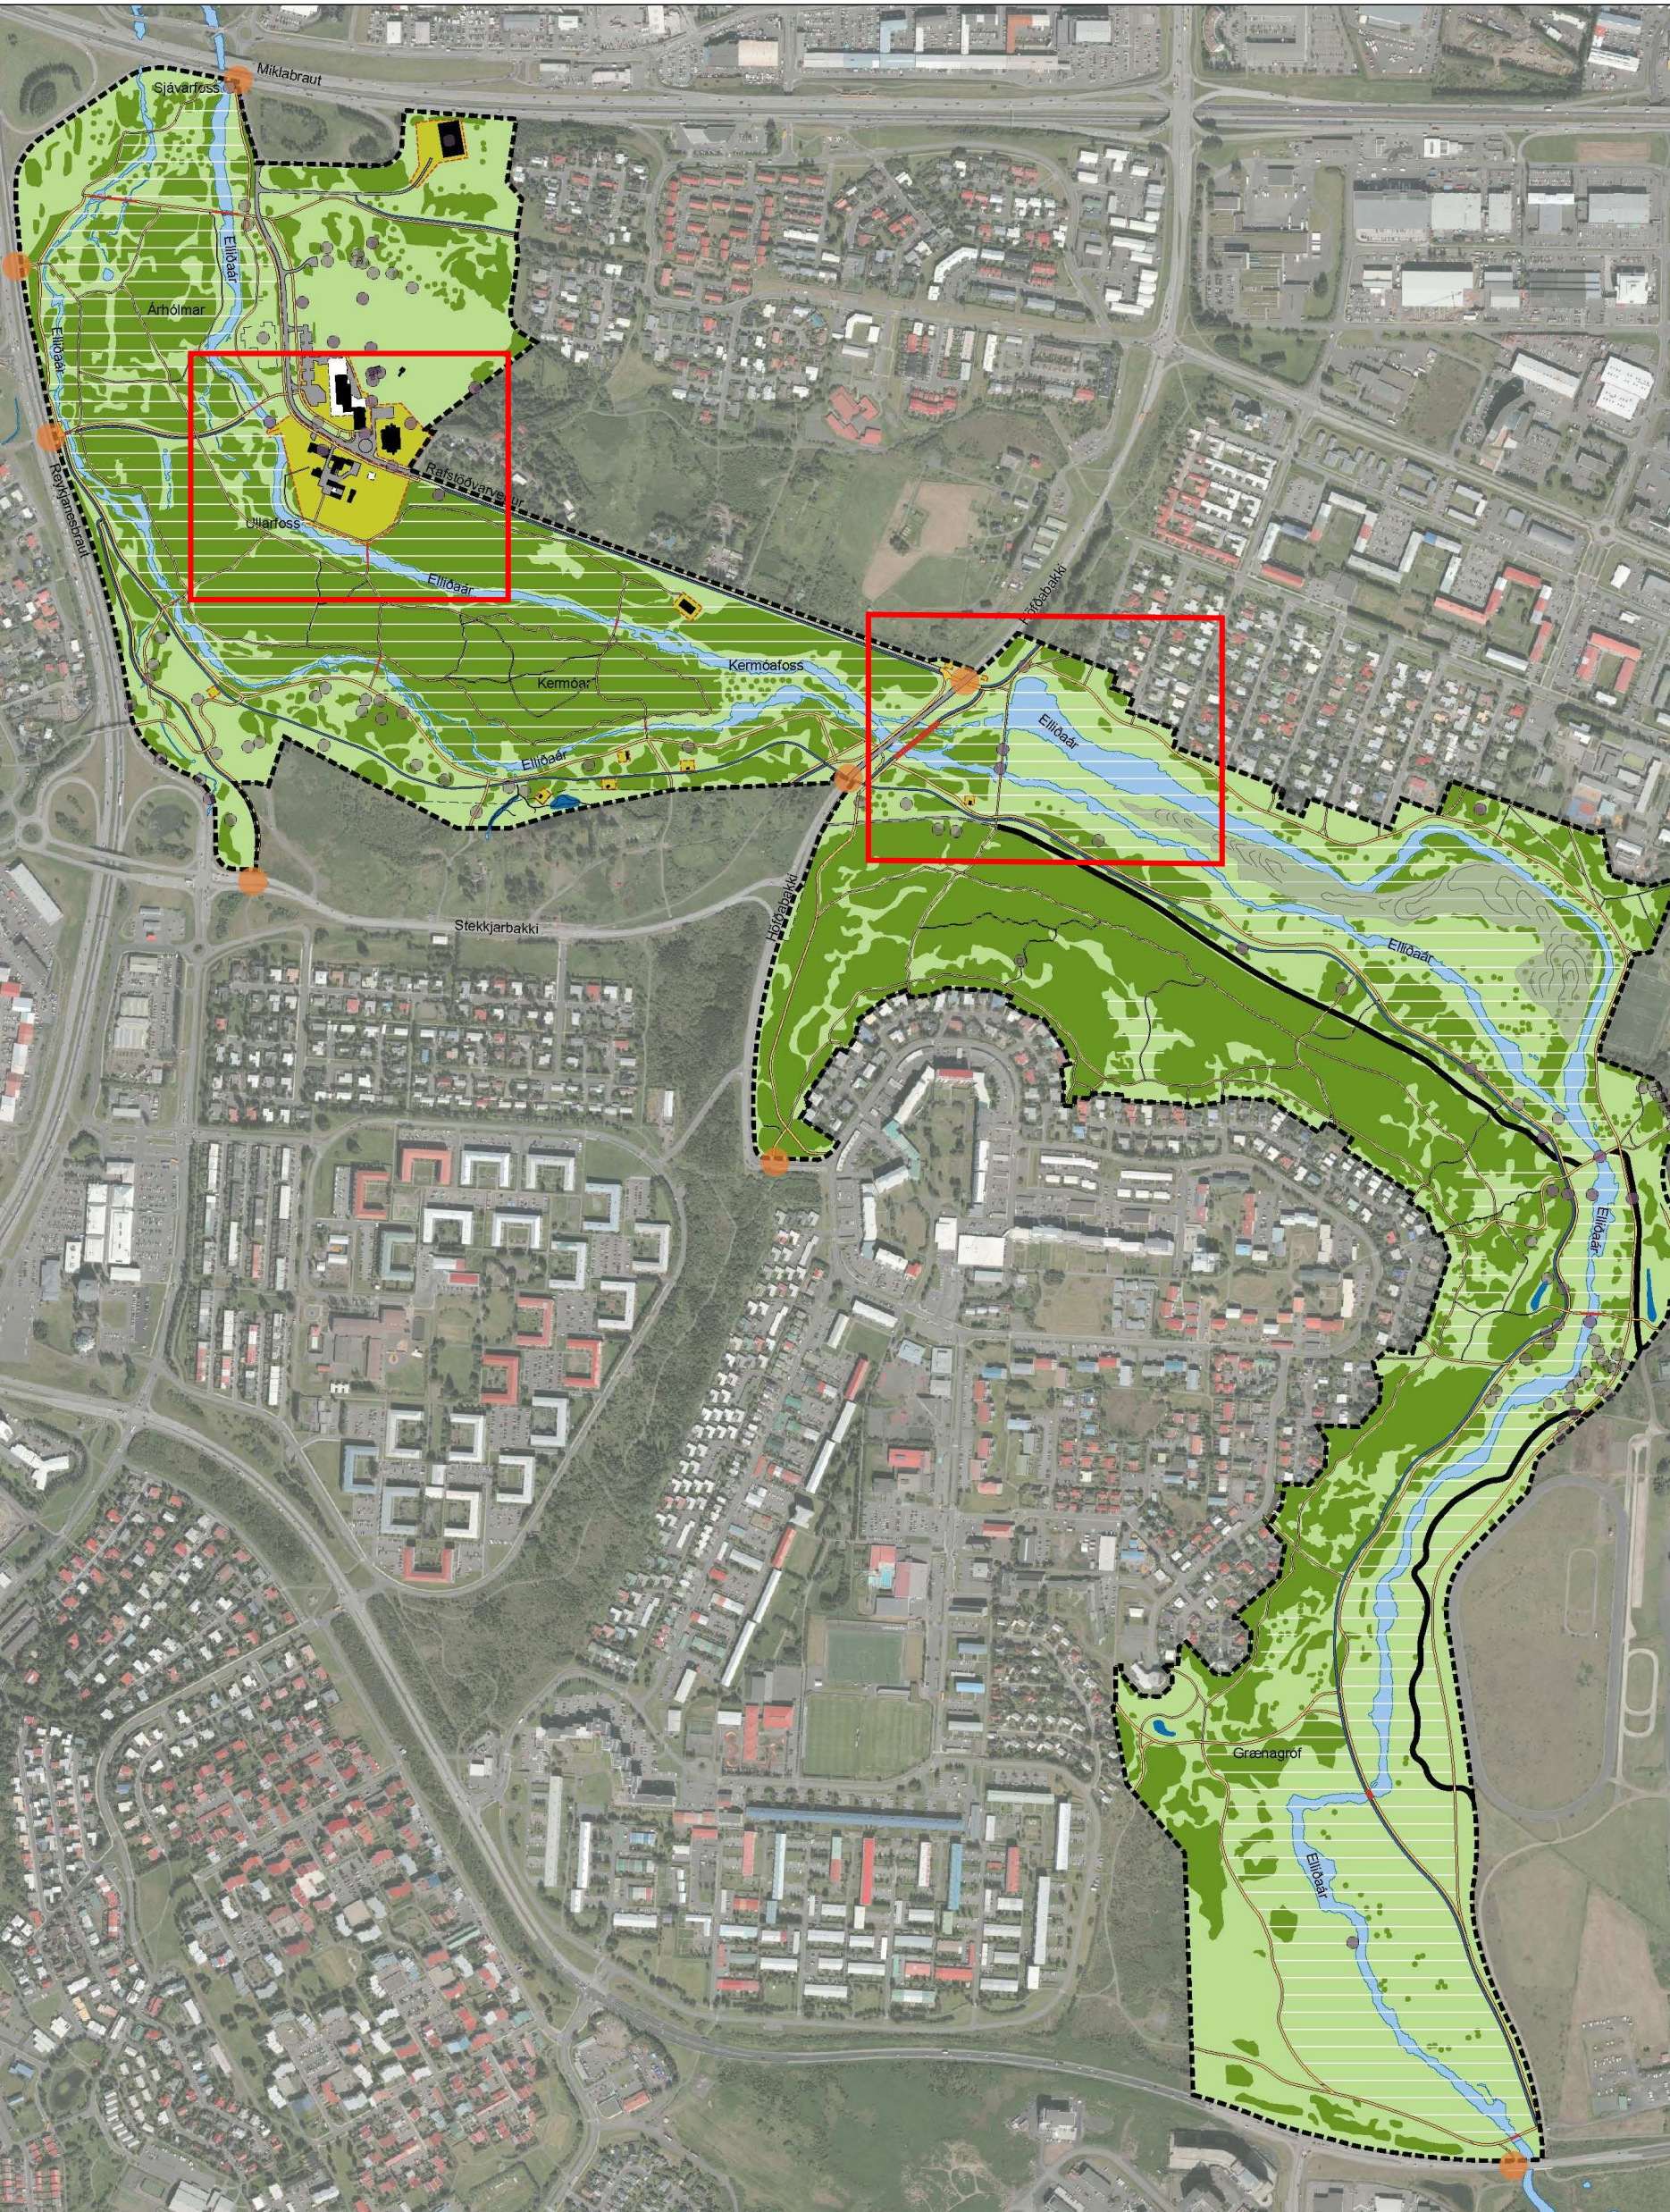
Yfirlitssuppráttur deiliskipulags sem öðlaðist gildi 2021. Rauð afmörkun sýnir þau svæði sem breyting á deiliskipulagi nær til.

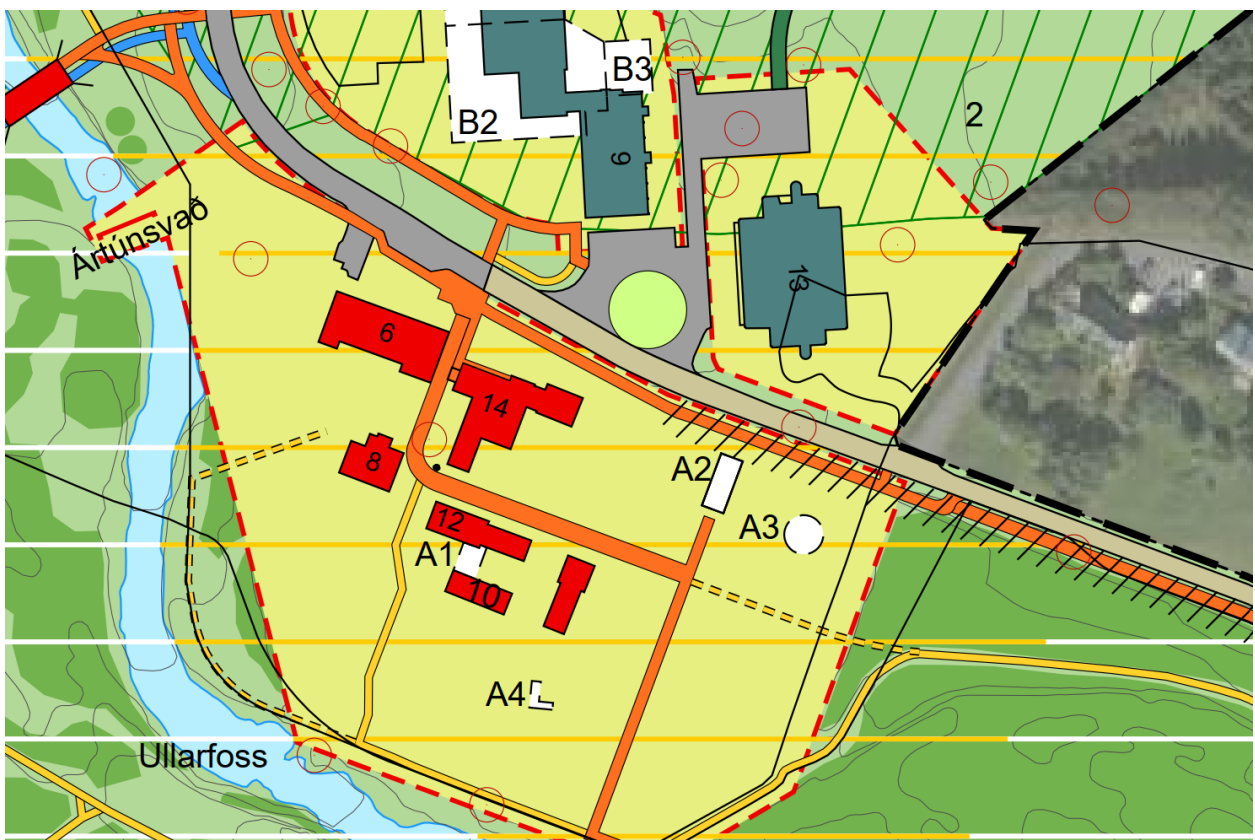
Mynd 4. Breytt deiliskipulag sem sýnir m.a. hjólastíginn (blár) sem fer inn á Rafstöðvarveg og verður á honum að samrými akandi og hjólandi (brúnt) á Rafstöðvarvegi sem lengist um 130 m til vesturs að Gömlu Rafstöðinni.

- Rafstöðvarvegur er í gildandi deiliskipulagi skilgreindur sem samrými akandi og hjólandi frá Höfðabakka að eystri lóðarmörkum safna- og sýningarsvæðis Orkuveitunnar. Sú breyting er gerð að Rafstöðvarvegur sem samrými akandi og hjólandi lengist um 130 m til vesturs að Gömlu Rafstöðinni og verður samrýmið eftir breytingu um 950 m að lengd.
- Sú breyting er gerð að hjólastígur sem gert var ráð fyrir norðan Rafstöðvarvegar á um 200 m kafla við safna- og sýningarsvæði Orkuveitunnar er felldur út en þess í stað er gert ráð fyrir að hjólastígurinn fari inn á Rafstöðvarveginn og að hjólandi umferð verði á honum á um 70 m kafla að samrými akandi og hjólandi. Vegna þessa eru gerðar óverulegar breytingar á aðliggjandi stofnstíg.

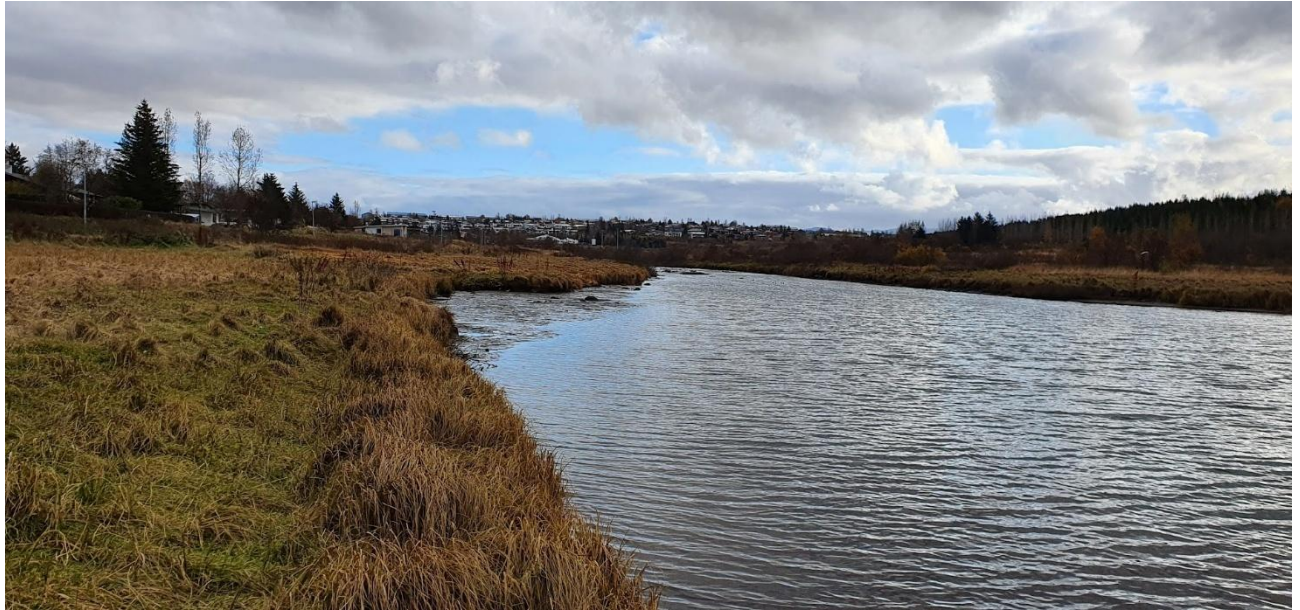
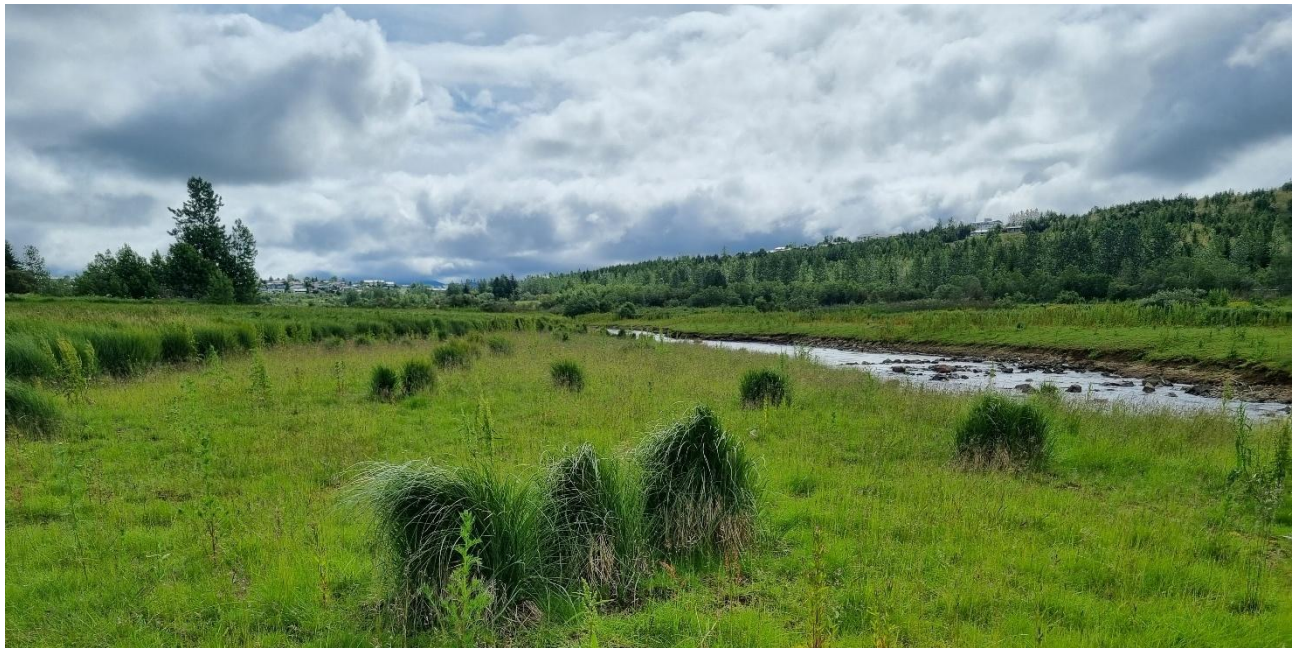
*Mynd 5. Árbæjarlón áður en það var tæmt. Mynd: Magnea Magnúsdóttir.*

*Mynd 6. Árbæjarlón eftir að það var tæmt og eftir uppgræðslu en fræslægju af árbökkunum var notuð við uppgræðsluna. Mynd: Magnea Magnúsdóttir.*

Með því að tæma lónið, græða svæðið upp og færa ána í fyrra horf er landslaginu ofan Árbæjarstíflu breytt að hluta til fyrra horfs. Frá tæmingu lónsins hefur svæðið við ána gróið upp þannig að gróðurþekjan er mikið breytt.

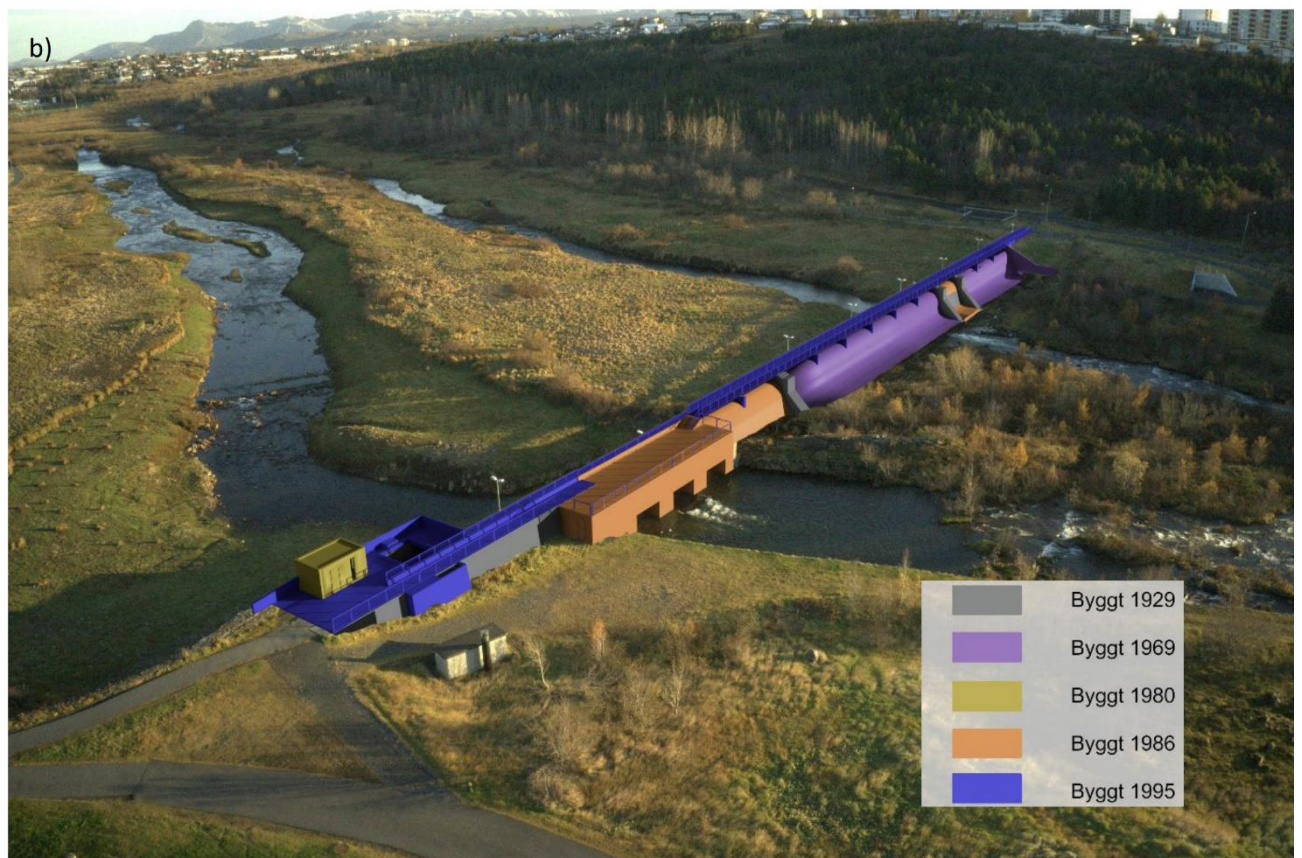
Mynd 8. Úr skýrslu Verkis frá júlí 1923. Saga Árbæjarstíflu: útlitsbreytingar frá 1920 til 2023: Elliðaárvirkjun. Myndin sýnir þrívíddarlíkan af Árbæjarstíflu í núverandi mynd. Litir á stíflunni sýna frá hvaða tíma hver hluti stíflunnar er. Grátt er frá 1920-1929.

Fyrsti hluti Árbæjarstíflu var reistur 1920 og stækkun gerð 1929 þar sem meðal annars bættist við göngubrú sem opnaði fyrir gönguleið yfir ána en á sama tíma er lokað fyrir gönguleið laxa fram hjá Árbæjarstíflu. Tvær þrýstivatnspípur voru lagðar frá stíflunni að rafstöðvarhúsinu en þeim var skipt út með einni pípu 1978 en pípan er nú að miklu leyti fallin saman og myndar lágan grasi gróna mön.

Stífluhúsi er bætt við 1930 og ýmsum steiptum veggjum bætt við til styrkingar og varnar fram til 1969. Frá 1960 var syðri all árinna tæmdur á sumrin og opnaðist þá hluti leiðarinnar fyrir laxinn aftur. Miklar breytingar voru gerðar á stíflunni 1969 og var stærsta breytingin að stíflunni var breytt í fast yfirfall og breyttist syðri hluti stíflunnar yfir í það útlit sem er þekkt í dag, m.a. með öruggari göngubrú með lýsingu. Síðan 1969 hafa verið gerðar ýmsar viðgerðir og breytingar á stíflunni, síðast 1995. Eins og kemur fram hér að ofan hefur stíflan tekið sífelldum breytingum síðustu öldina.

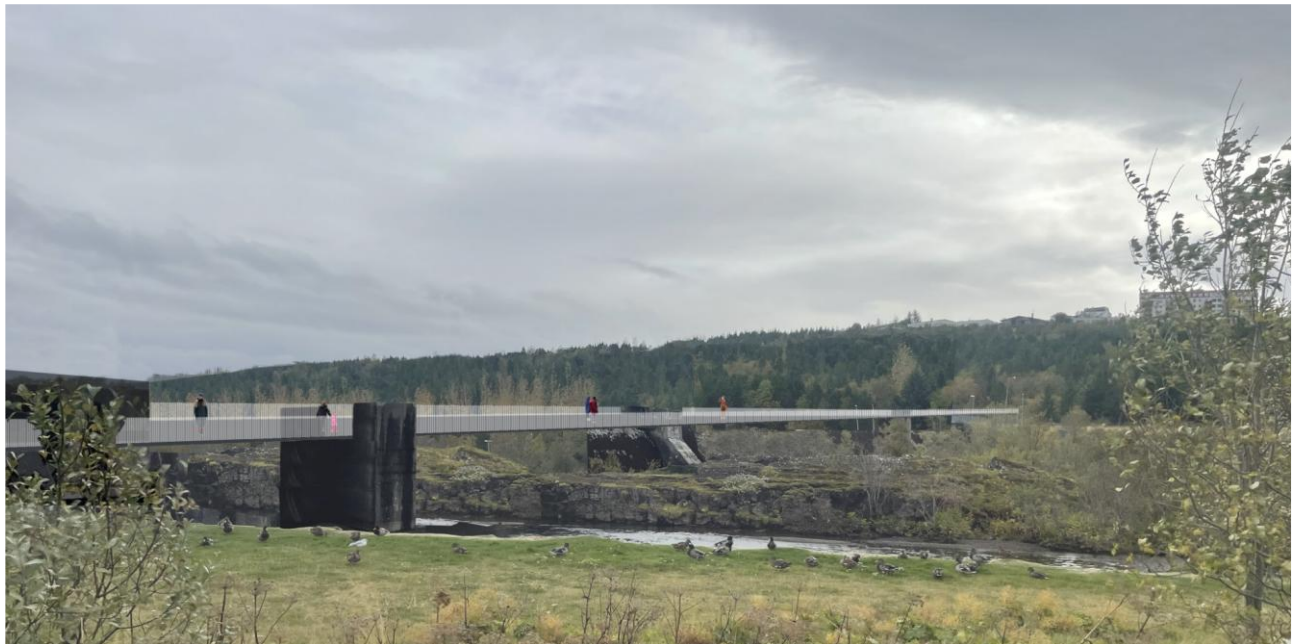
Mynd 9. Möguleg útfærsla á útliti Árbæjarstíflu eftir að hluti hennar hefur verið fjarlægður og göngubrú endurgerð (TERTA).

Ásýnd svæðisins breytist einnig við að hluti Árbæjarstíflu er fjarlægður en hún verður áfram sem brú og friðlýstar menningarminjar. Það hvort þessi breyting hafi jákvæð eða neikvæð áhrif er huglægt mat hvers og eins. Það mun ekki vera hægt að koma svæðinu í fyrra horf þar sem nærumhverfið og byggðin þar með hefur breyst mikið á þessum rúmlega 100 árum frá því að framkvæmdir hófust á svæðinu.

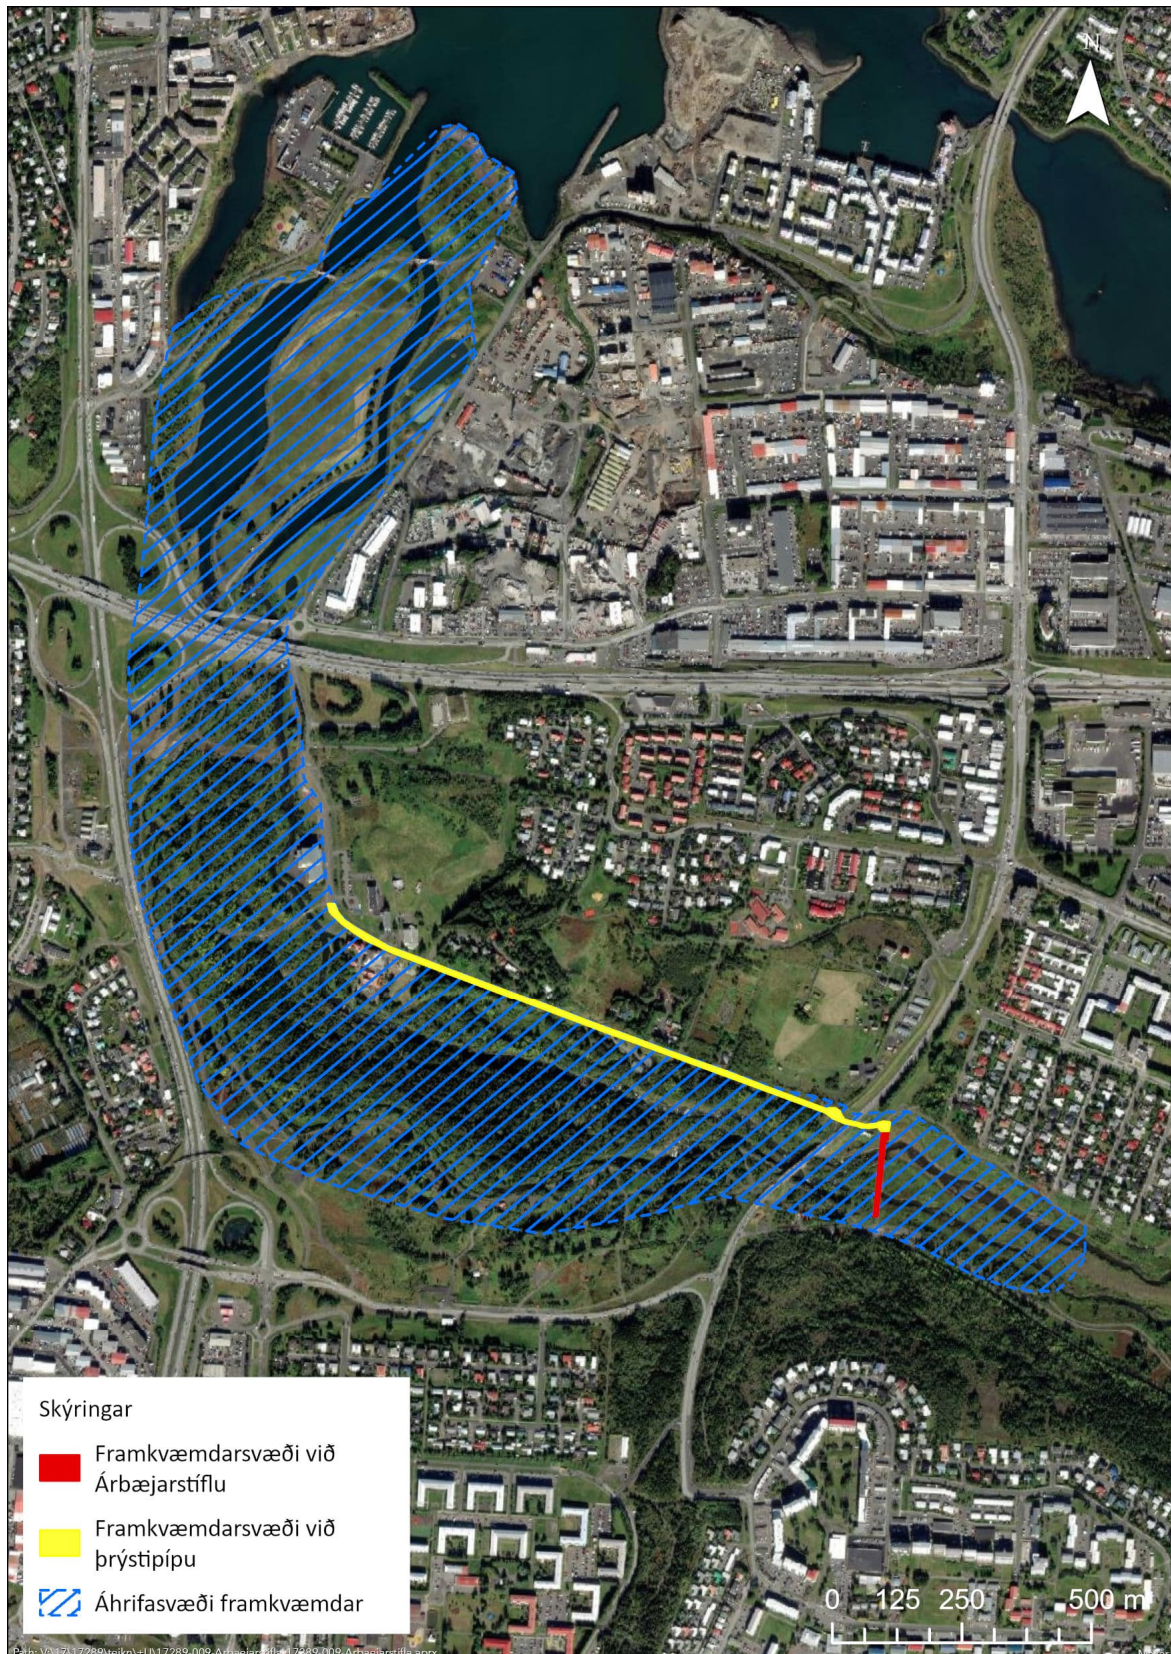
**Mynd 1-1** Á yfirlitskortinu sést afmörkun fyrirhugaðs framkvæmdarsvæðis við Árbæjarstíflu, merkt með rauðu. Framkvæmdir við veg og þrýstipípu eru merktar með gulu. Áhrifasvæði framkvæmdarinnar er sýnt með bláum fláka og nær til þeirra svæða sem líklegt er að verði fyrir beinum eða óbeinum áhrifum framkvæmda.
