## **Erindi íbúa í hverfinu, dags. 13. febrúar 2023, um göngustíg við bílastæði World Class.**

**Efni: Göngustígur í Laugardal við bifreiðastæði World Class**

Ekið á barn. Óásættanleg áhætta á gönguleið skólabarna í Laugardal þar sem akstursleið liggur yfir göngustíg. Óskum eftir tafarlausum viðbrögðum Reykjavíkurborgar.

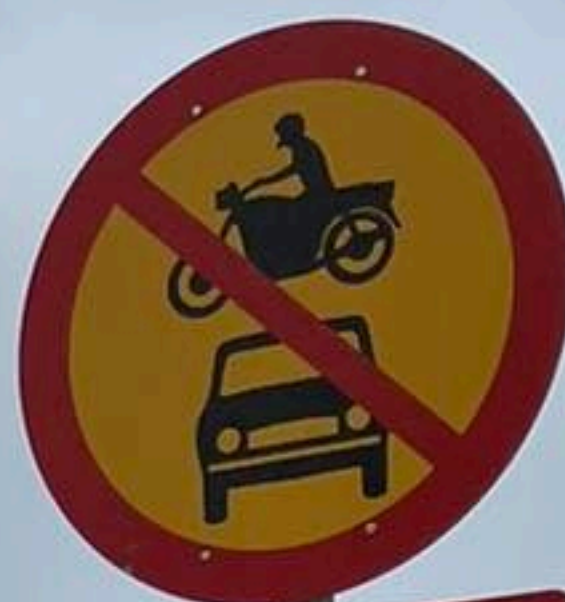
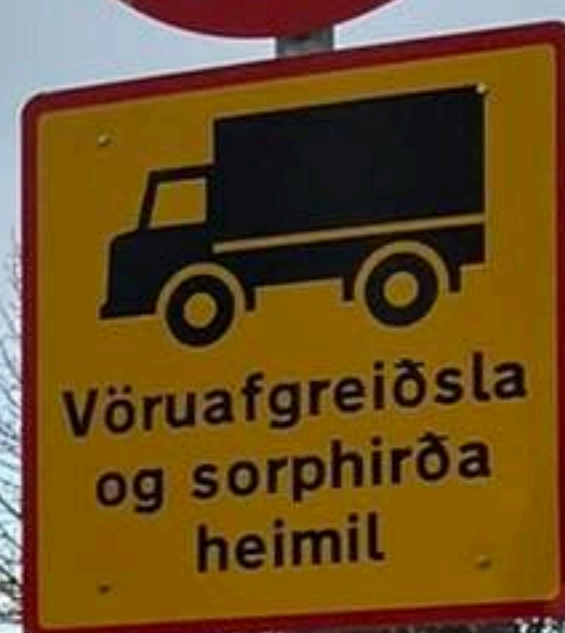
Það er skemmst frá því að segja að fælingarmáttur þessara skilta er ENGINN. Staðan er sú að það er ennþá umferð á TVEIMUR stöðum, í BÁÐAR áttir á göngustíg sem börnin okkar nota daglega. Bílstjórnarnir virða merkingar einskis.

Það er mjög lýsandi að þær 8 sekúndur sem það tók mig að sækja símann minn í vasann til að taka mynd af skiltunum fyrir þessa færslu, keyrði annar bíll yfir göngustíginn eins og ekkert væri eðlilegra.

Vöruafgreiðsla  
og sorphirða  
heimil

Þær smávægilegu úrbætur sem ráðist var í eftir margra ára baráttu dugðu ekki. Það þarf að taka mun fastar á þessu máli. Hvenær ætlar Reykjavíkurborg að axla ábyrgð á að fjarlægja þessa slysaöldru?

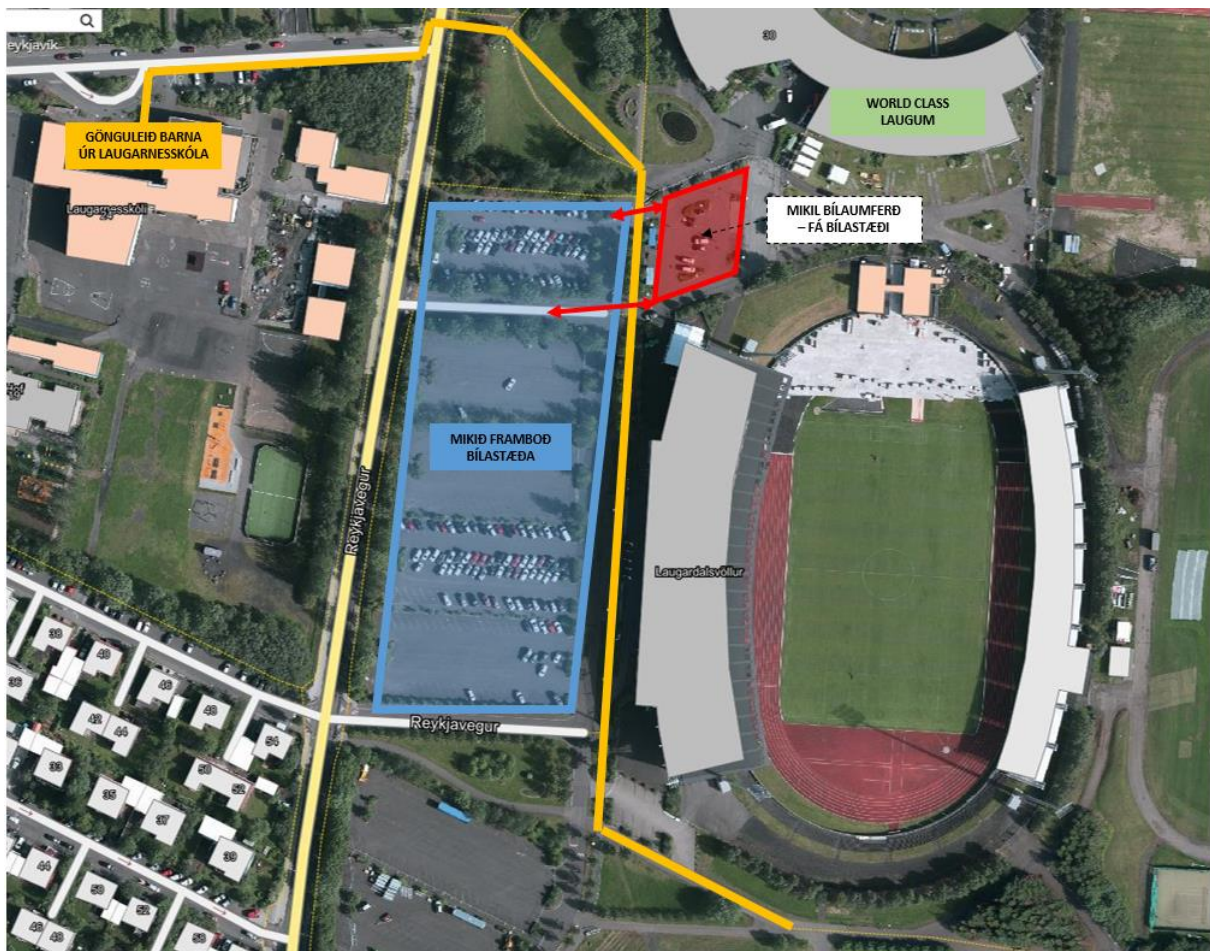
Mynd 1: Á myndinni má sjá gönguleið barna úr Laugarnesskóla inn í Laugardal (gul lína). Einnig má sjá mikið framboð bílastæða milli Reykjavægs og göngustígs sem bílstjórar sem sækja þjónustu í dalinn geta nýtt sér (blátt svæði), ásamt hinum fáu bílastæðum sem liggja næst inngangi WCL (rautt svæði). Á myndinni sést hvernig bílar geta keyrt af Reykjavægi og beint inn á rauða bílastæðið, þvert yfir göngustíginn. Bílar keyra í báðar áttir inn og út af rauða svæðinu.

Þessi aðalgöngustígur úr Laugarneshverfi og inn í Laugardal er laus við átroðning bíla ef frá er talinn 30 metra kafla þar sem bílar geta í tvígang keyrt inn og út af bílastæði World Class. Eftir tvær vettvangsskoðanir á ólíkum tíma dags er ljóst að bílar keyra í báðar áttir um hvora innkeyrslu, þ.e. inn

og út af bílastæðinu. Mikil bílaumferð er yfir göngustíginn. Megnið af þeirri bílaumferð var (á tímum vettvangsskoðunar) þess eðlis að bílstjórar freistuðu þess að finna stæði sem næst inngangi, en þurftu frá að hverfa vegna skorts á lausum stæðum. Fjöldmörg laus stæði voru þó á hinu stóra bílastæði nær Reykjavegi (bláa svæði).

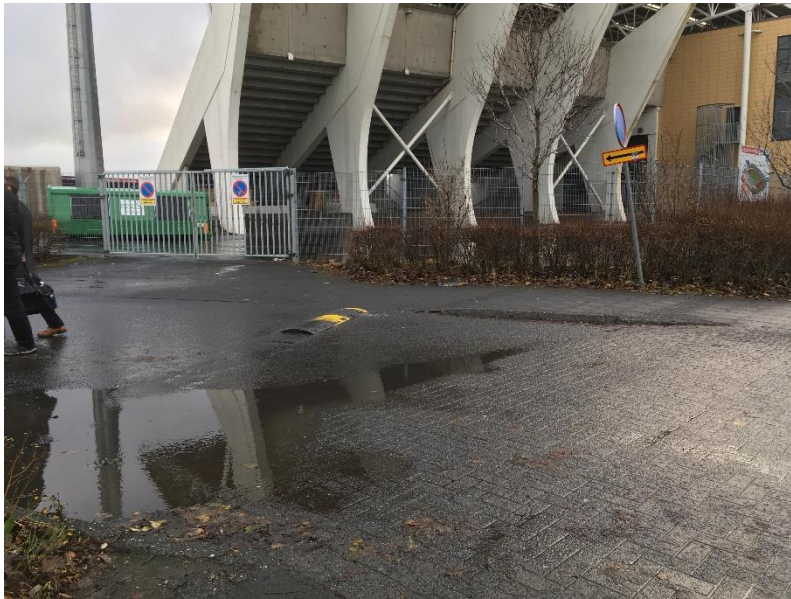
Alvarlegt er að hraðahindranir sem settar hafa verið upp við báðar inn/útkeyrslur, hafa legið skemmdar í lengri tíma, án þess að Reykjavíkurborg eða eigendur fyrirtækja í kring aðhafst. Hraðahindranirnar liggja innan við göngustíginn og gera því ekkert til að hægja á bílum sem koma keyrandi niður frá Reykjavegi.

**Mynd 2:** Hér má sjá leifar hraðahindrunar við syðri inn/útkeyrslu

- Að hraðahindranir séu lagaðar/enduruppsettar.
- Að hraðahindranir séu ekki einungis bílastæðismegin, heldur einnig þeim megin sem aðkeyrsla frá götu er.
- Að eftirlit verði með ástandi hraðahindrana.
- Að skilti verði sett upp til að vara bílstjóra við því að þeir séu að keyra yfir göngustíg.
- Að augljós litabreyting verði á göngustígnum á þessu svæði til að auðvelda bílstjórum að átta sig á aðstæðum.
- Að bæta lýsingu við inn/útkeyrslurnar
- Að aðrar merkingar verði settar upp, sem geti stuðlað að aukinni vitund bílstjóra og þar með auknu öryggi fótgangandi og hjólandi.

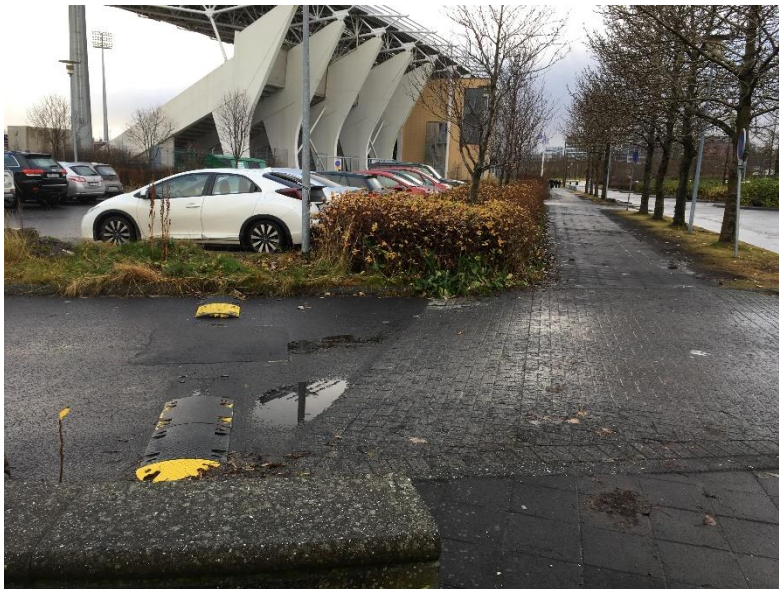
**Mynd 3:** Hér má sjá leifar hraðahindrunar við nyrðri inn/útkeyrslu

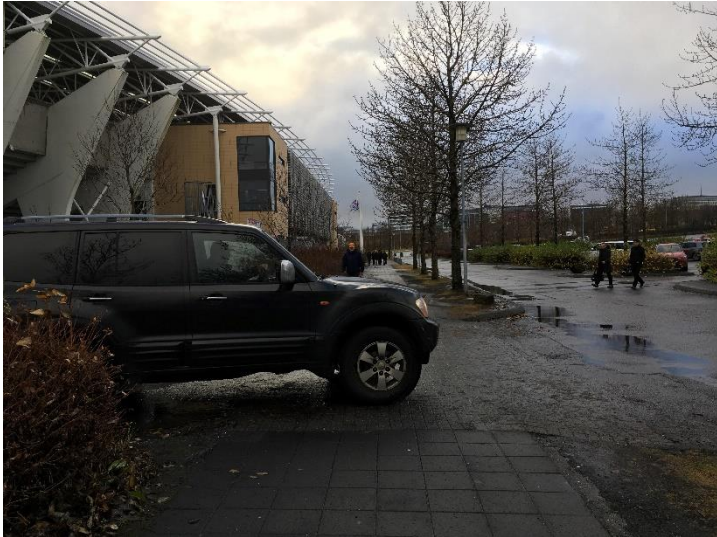
**Mynd 4:** Hér má sjá bílstjóra keyra út um syðri inn/útkeyrslu. Töluverð umferð gangandi vegfarenda sést einnig.

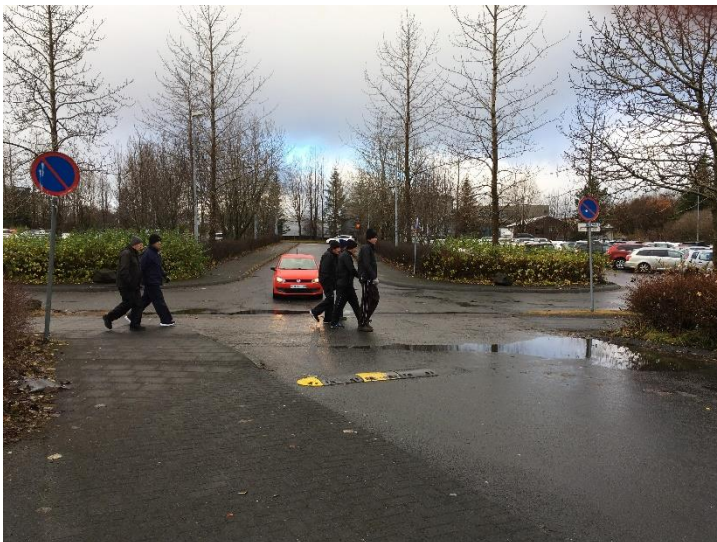
**Mynd 5:** Hér má bílstjóra keyra inn um syðri inn/útkeyrslu. Hann bíður meðan gönguhópur eldri borgara nýtir stígin. Á myndinni má einnig sjá hvernig bílaumferð kemur beint af Reykjavegi og inn á bílastæðið án hindrunar og án nokkurra merkinga.

Sumir bílstjórar virðast ekki átta sig á því að þeir eru að keyra yfir göngustíg, sem er að einhverju leyti skiljanlegt þar sem merkingum er verulega ábótavant og ekkert sem gefur öikumönnum til kynna að þarna sé um að ræða göngustíg.

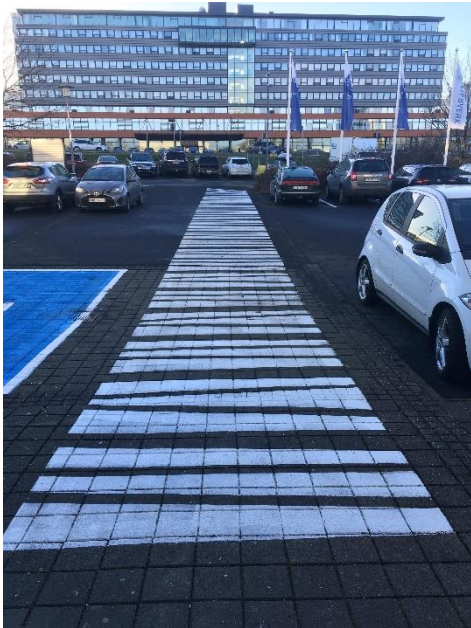
Dæmi um skýrar götumerkingar göngustígs:

**Mynd 6:** Göngustígur skýrt málaður á bílastæði fyrir utan hús Verkfræðingafélagsins við Engjateig.
