# Hólmur í Reykjavíkurtjörn - Viðbót og stækkun

Kynning 16.09.2026  
Þórhildur Þórhallsdóttir  
Landslagsarkitekt FÍLA

# LITLI HÓLMI – stækkun / fjölgun - áætlað vetur 2026-2027

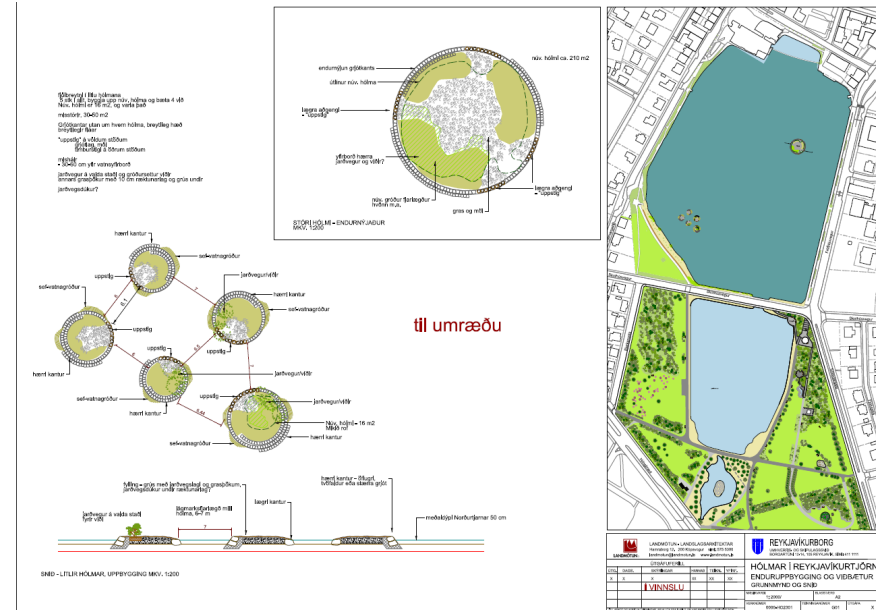
# Endurnýja stóra hólmann

- mikið rof í bökkum
- óæskilegur gróður / ætihnönn
- hólmi hefur sigið og minnkað

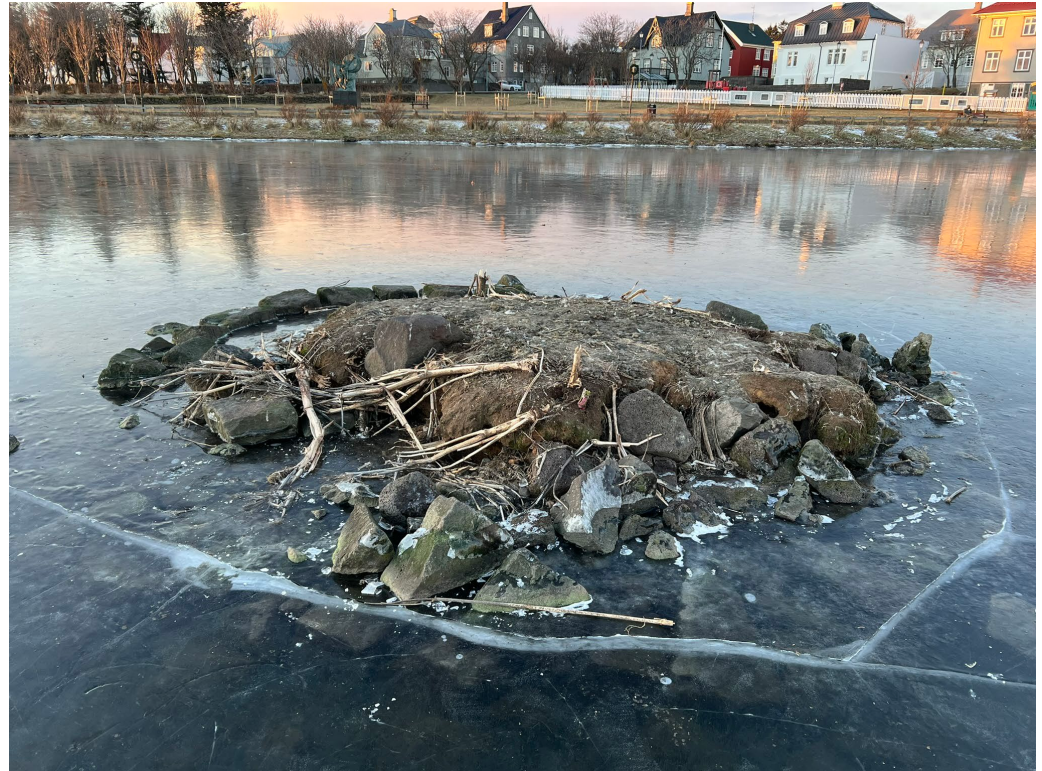
# LITLI HÓLMI

Mjög illa farinn

Upphaflega gerður 1949 til  
að glæða fuglalíf

Er að hverfa niður í tjörnina

Grijóthrúga og hvönn

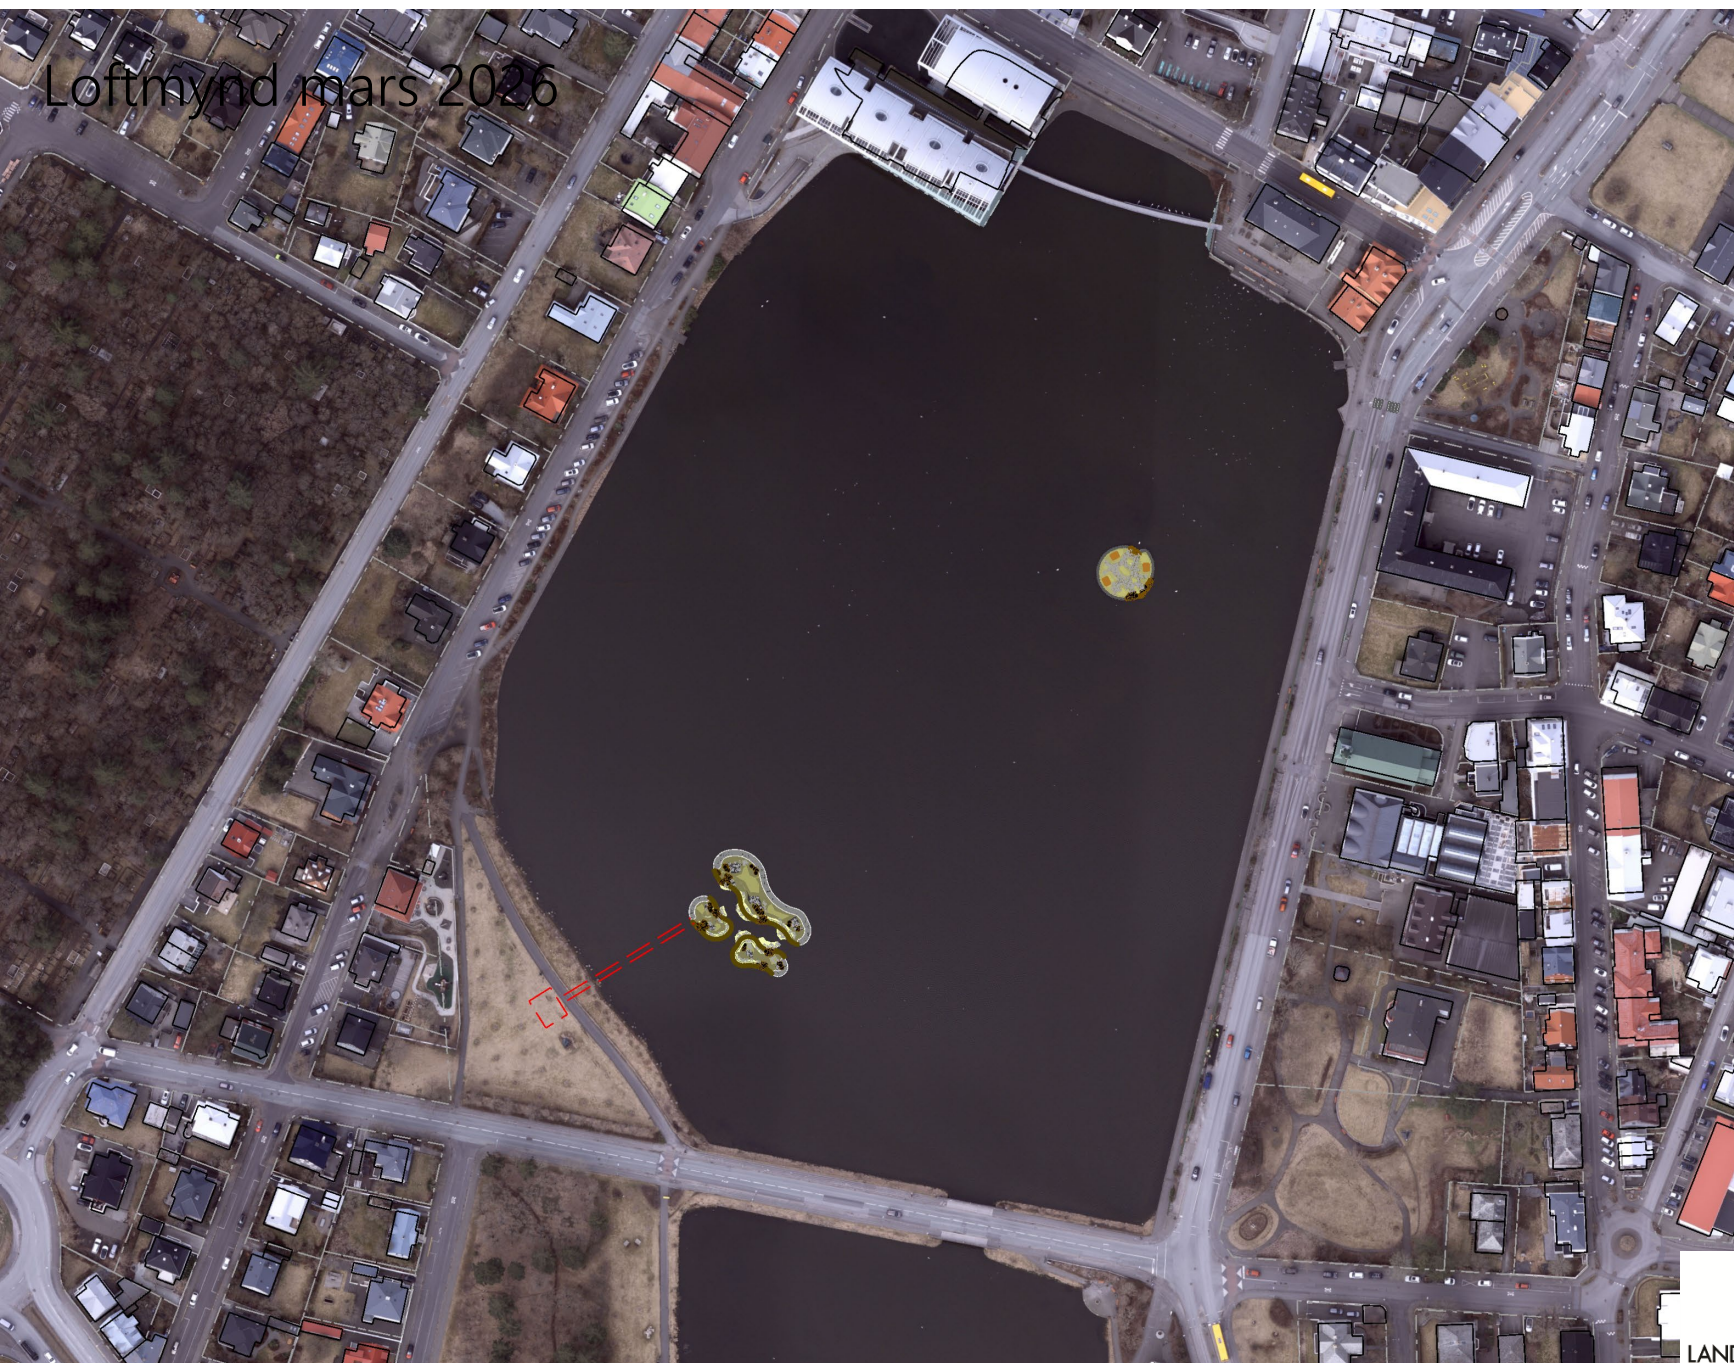
GRUNNMYND – í vinnslu

Þrír hólmar með grynningu á milli

Löng „strandlína“

60 cm háir, með gras og möl

Hólmi ~ 100 m<sup>2</sup>  
byggður ofan  
á núv. hólma

40 m

Öflug rofvörn

Hólmi ~ 200 m<sup>2</sup>

Hólmi ~ 100 m<sup>2</sup>

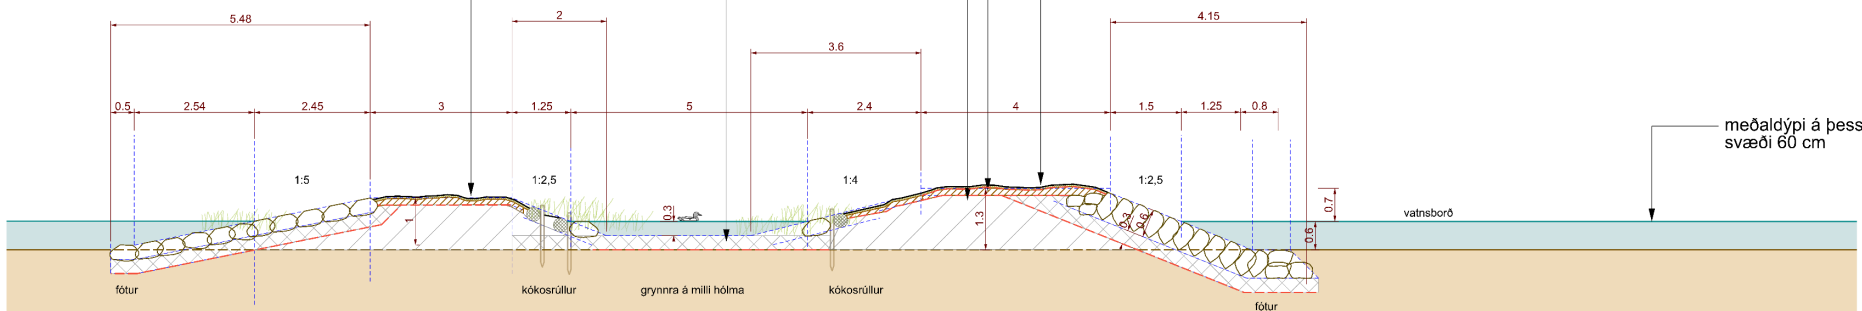
# KENNISNIÐ

Lægri grjótkantar og  
„uppgöngusvæði“

Á milli hólma – vatnsdýpi  
30-40 cm og gróður  
Skoða náttúrumiðaðar  
lausnir

„Alvöru“ rofvörn úr grjóti  
móti norðanvindum

ylling - grús með  
jarðvegslagi og grasþökum  
jarðvegur á völdum stöðum  
fyrir við

hólmar innri - 60 cm  
ofan við vatnsyfirborð

~ 30 cm þykkt lag  
grús 20-60 mm  
sbr. siulagi  
jarðvegisdúkur undir ?

grasþökur lagðar ofan á  
10 cm sandlag

jarðvegisdúkur

hólmi ytri - 70 cm  
ofan við vatnsyfirborð

rofvörn á móti norðanáttum  
30x60 cm steinar  
siulag 30 cm, grús 20-60 mm  
jarðvegisdúkur undir

meðaldýpi á þessu  
svæði 60 cm
