## **Umsögn um tillögu áheyrnarfulltrúa Flokks fólksins um að byggja skuli bráðabirgða göngubrú yfir Sæbraut**

## MINNISBLAÐ

### Vogabyggð - umferðaröryggi og aðgengi

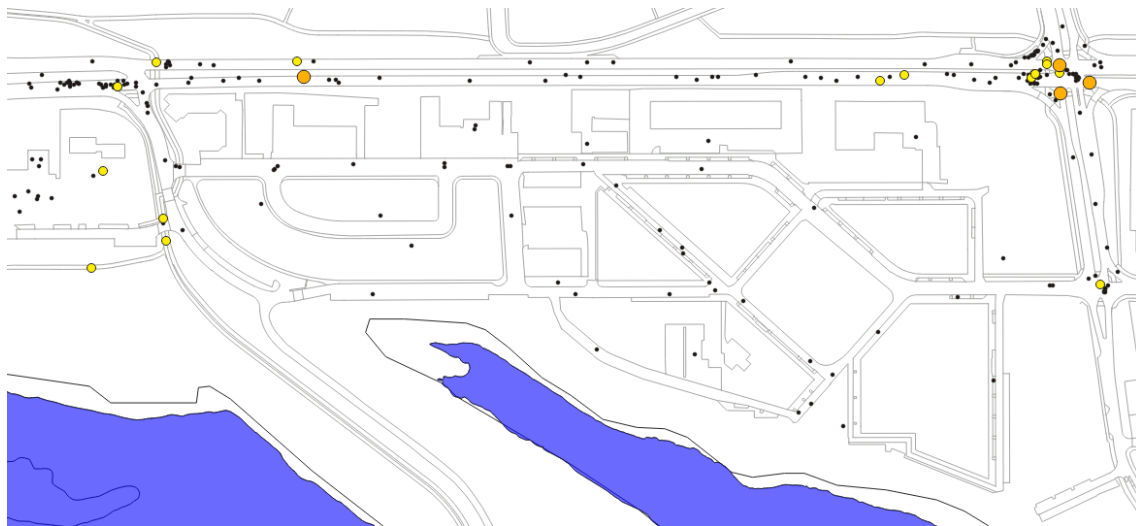
Á árunum 2019 til 2023 voru skráð 247 umferðarslys í eða í nágrenni við Vogabyggð, sjá mynd 1. Af þessum voru 4 slys með alvarlegum meiðslum, 19 slys með litlum meiðslum og 224 slys án meiðsla. Hafa ber í huga að 167 af þessum slysum, þar af öll slys með alvarlegum meiðslum og 14 af 19 slysum með litlum meiðslum, áttu sér stað á Sæbraut eða á gatnamótum Sæbrautar og Kleppsmýrarvegs/Súðarvogs.

Mynd 1: Skráð slys í Vogabyggð og nágrenni á árunum 2019 til 2023. Svartir punktar tákna slys án meiðsla, gulir tákna slys með litlum meiðslum og appelsínugulir tákna slys með alvarlegum meiðslum. Ekkert banaslys var skráð á þessum árum, en eitt banaslys hefur átt sér stað innan svæðisins það sem af er árinu 2024.
