FS: breyting á efnistöku í Engeyjarnámu í Kollafirði- umsagnarbeiðni

Efni: Mat á umhverfisáhrifum – fyrirspurnum um matsskyldu framkvæmdar vegna breytingar á efnistöku í Engeyjarnámu í Kollafirði

EFNISTAKA AF HAFSBOTNI Í KOLLAFIRÐI

MATSSKÝRSLA

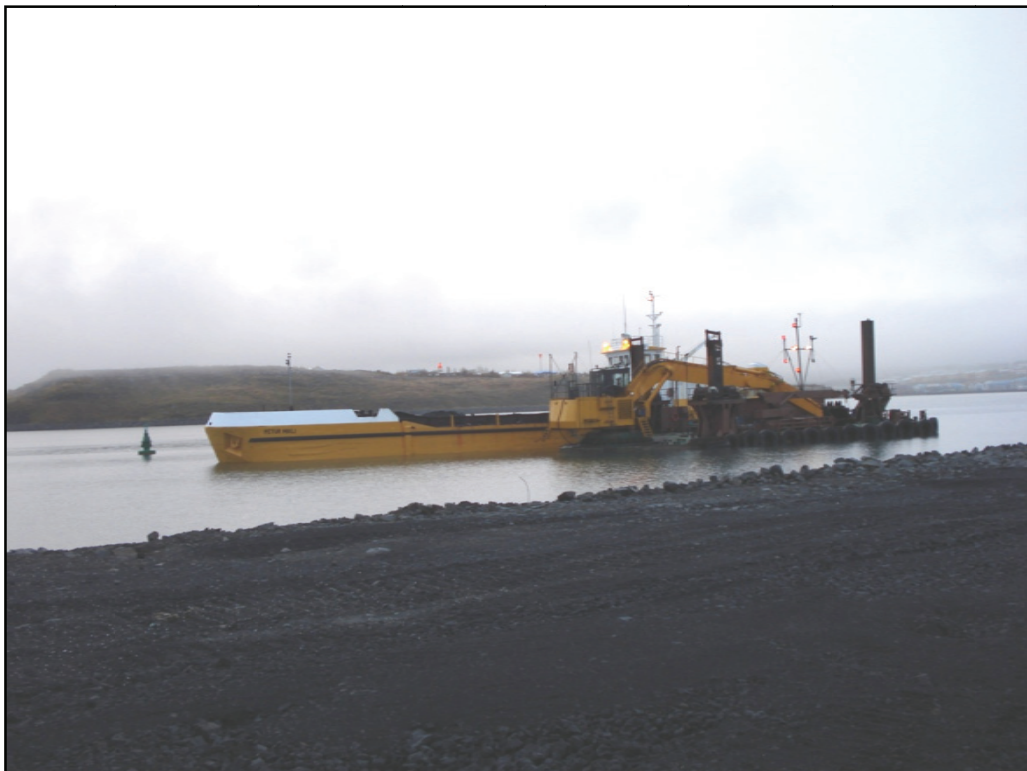
Mynd 2.2 Gröfuprammi að störfum.

Vinnanleg malarlög í Kollafirði eru mismunandi þykk, eða 5-15 m, og námuvinnsla skilur því eftir misdjúpar gryfjur. Sjávardýpi niður á námurnar er mismikið en í Kollafirði eru flestar námurnar staðsettar á 10-20 m sjávardýpi, sjá mynd 2.3. Nokkrar námur eru þó á innan við 10 m sjávardýpi.

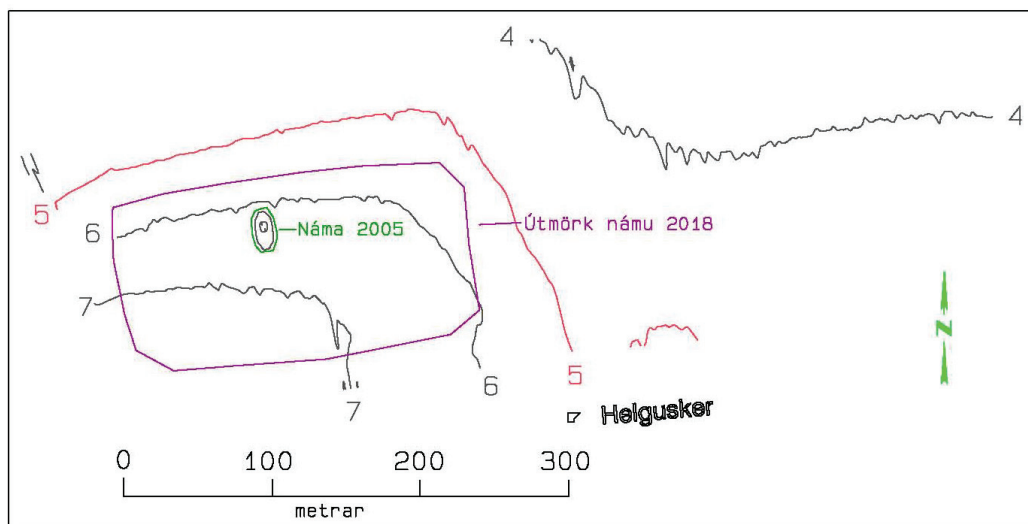
Mynd 2.6 Helguskersnáma.

Náman við Helgusker hefur til þessa verið lítið notuð og er núverandi flatarmál hennar um 0,04 ha. Heildarstærð þess svæðis sem sótt er um áframhaldandi efnistöku á er um 3 ha og er gert ráð fyrir að hægt verði að vinna um 100.000 m³ úr námunni til viðbótar. Náman liggur á 5-7 m dýpi og er þar bæði að finna mól og sand. Gert er ráð fyrir að efnisgrýfjan verði 3-4 m djúp.
