Krónólógía- Víkurkirkjugarður

Vala Garðarsdóttir
Fornleifafræðingur
Reykjavík
28.08.17

Stutt ágríp af framkvæmdarsögu í hinum svokallaða Fógetagarði er áður var Víkurkirkjugarður

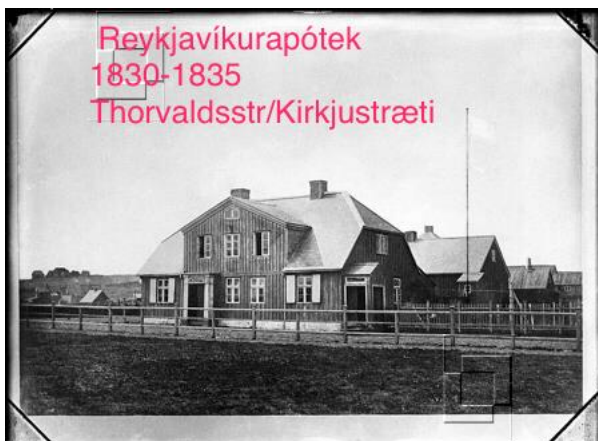
6. Endurgerð 1720 af vanefnum
7. Rifin 1796- Dómkirkjan endanlega reist 1847 (sjá saga Dómkirkjunnar; Sr. Þórir Stephensen)
8. 1830- Oddur Thorarensen lyfsali fær leyfi til að byggja Apótek og íveruhús-Íveruhús og bakhús risu frá 1830-1834 og apótekið í sér húsnæði 1832. (Sjá mynd að neðan).

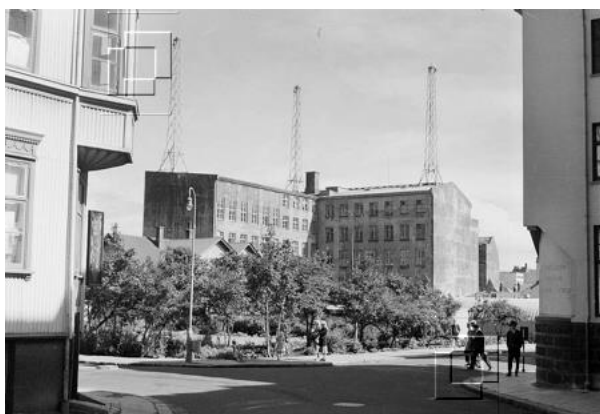
11. Íveruhús Odds brennur 1882 og hann fær að reisa nýtt sem brennur aftur 1915.
12. 1883 er garðurinn leigður til Schierbeck landlæknis, hann byggir hús sitt í garðinum og gerir að Skrúðgarði (sjá mynd að neðan).

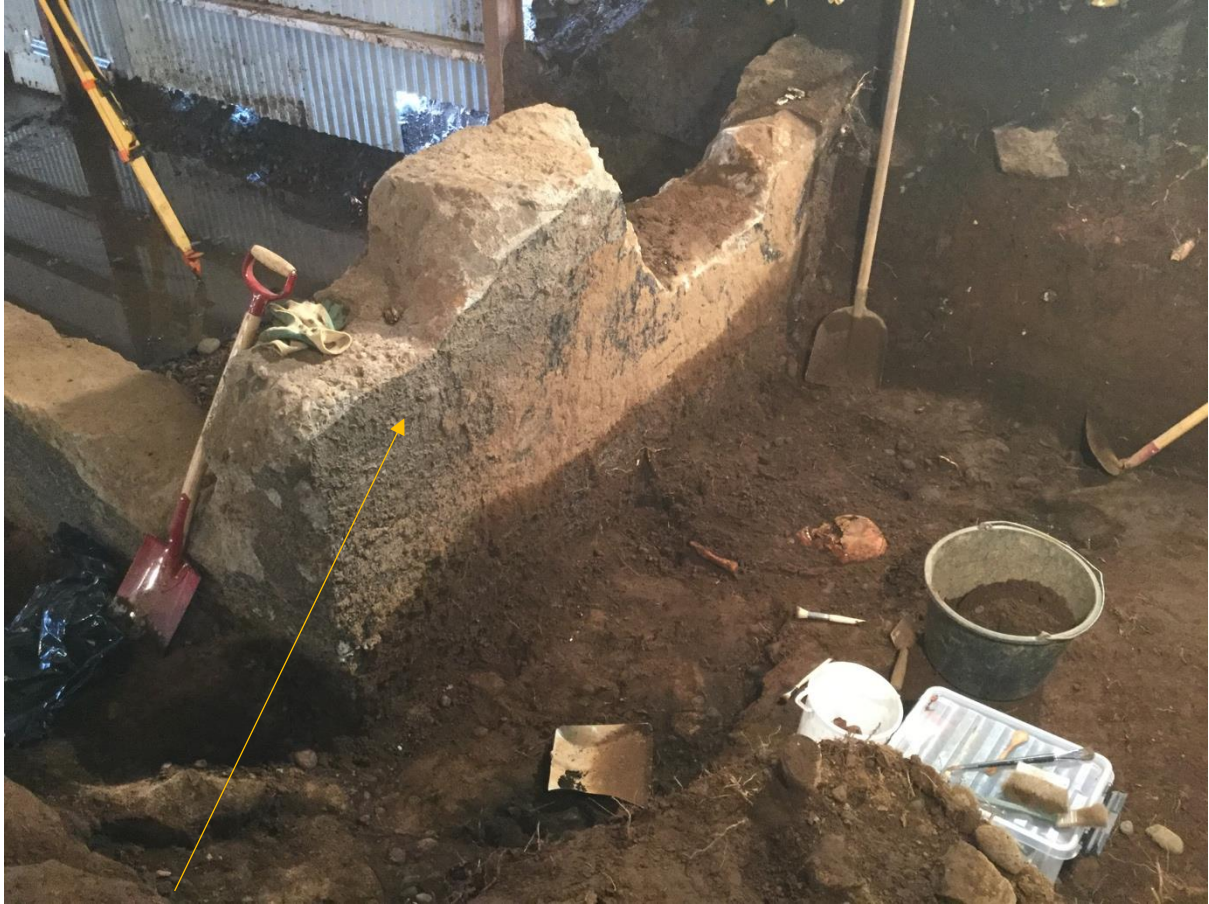
Liður 16.
Örin bendir á grunninn.

15. Aðalstræti 9 rífið 1902- talið að þar hafi Víkurkirkjan verið frá öndverðu. Þó óvíst.
16. 1915, bakhús Apóteksins endurgert - grunnurinn var enn í jörðu er uppgröftur hófst. (Viðhengi 16).

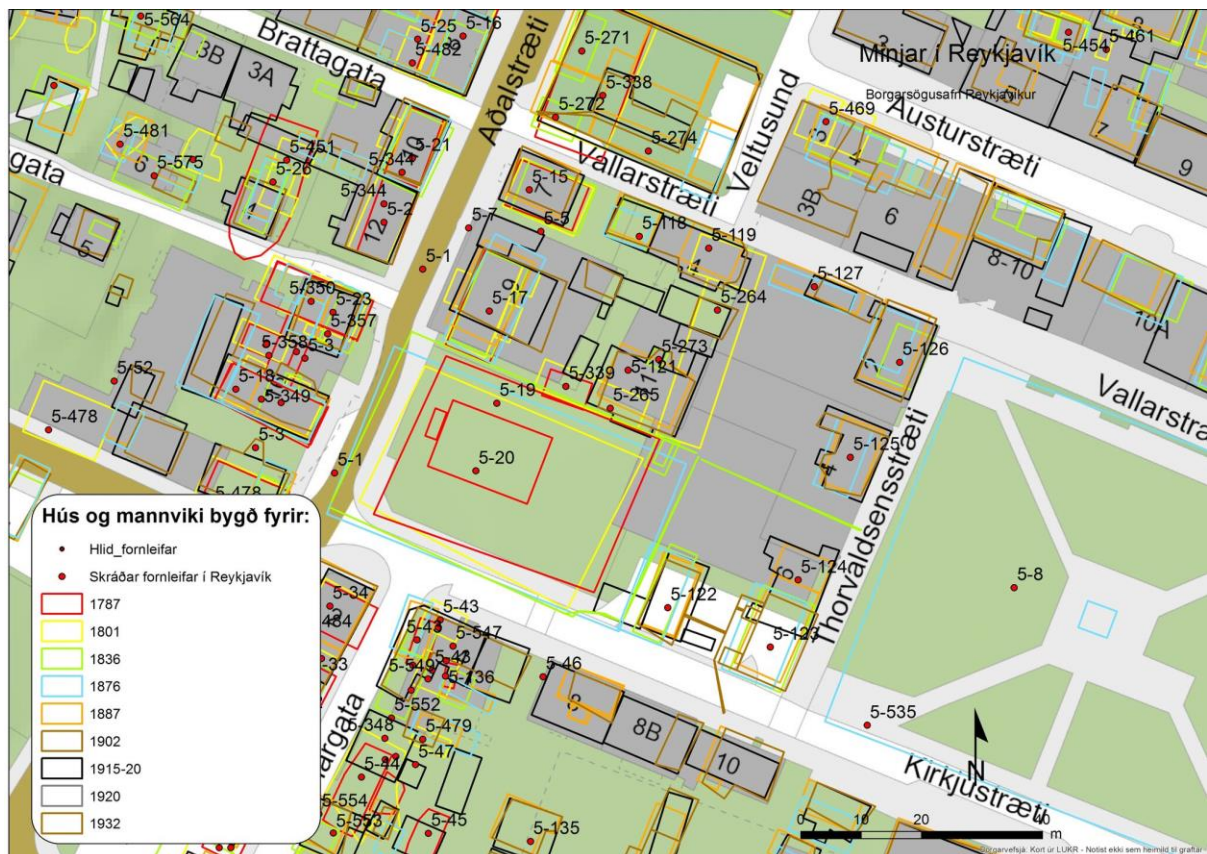
FÓGETAGARÐUR, APÓTEK O.FL. FYRIR STÆKKUN LANDSSÍMAHÚSS

- 1) Apótekið- 2) Vörugeymslur, efnarannsóknarstofa og söluturn- 3) Múrveggurinn með minnismerkjunum (járnhellurnar)- 4) Leiði Gunnlaugs Oddssonar dómkirkjuprests- 5) Leiði Marie Krüger og dóttur.
