Barónsstígur 43 - Sundhöll Reykjavíkur - endurnýjun kvennaklefa í eldri byggingu

Viðgerð og endurbætur á kvennaböðum

Örstutt ástandslýsing og tillaga að úrbótum kvennaböðum.

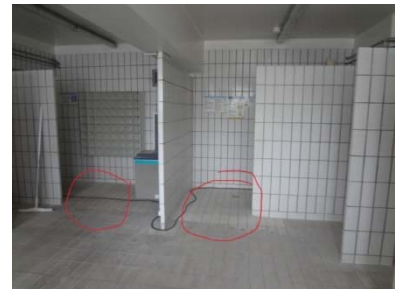
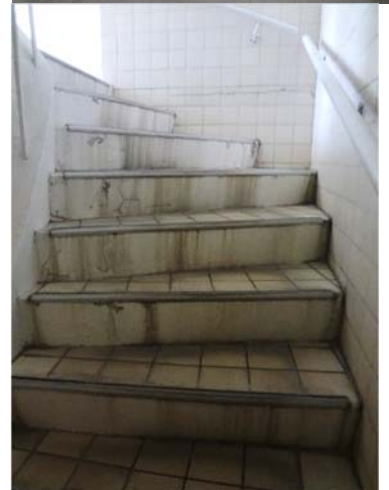
Búningaklefar voru skoðaðir lauslega en ekki var að sjá skemmdir á þeim sem neinu nemi. Í og við glugga var málning farin að flagna og rakaummerki voru við gluggana. Loftstokkur sem tekin er út um glugga rétt utan við sturtuklefa er farin að láta á sjá vegna ryð og óhreininda.

Sturturými er í mjög döpru ástandi, flísar mattar, fúgur milli flísa lausar, rakaskemmdir í máluðum flötum. Í sturtuklefa er hægt að greina að flísar á gólfum eru mattar og múr milli flísa er farin að losna upp. Við inngang að sundlaug og inn í sturtuklefa hafa verið gerðar breytingar á gólfi og virtust flísar á þeim svæðum vera lausar frá undirlagi

Endurnýja þarf flísalögn kvennabaðana í heild ásamt stigann upp að innilaug.

o Fjarlægja gólfplísar, sökkulflísar og ílögn.

o Þétta og gera við sprungur að ofan ef einhverjar koma í ljós.

o Loka plötu að ofan með epoxy lakki og/eða dúk, flota, þétta og mála.

o Fjarlægja lausa pússningu og lausa steypu

o Brjóta frá steypustyrktarjárnnum sem eru sýnileg og ryðverja járnin.

o Gera við steypu með viðurkenndum aðferðum.

o Brunaverja stálbita

Endurnýja þarf allar pípulagnir, raflagnir og flísalagnir og færa til upprunalegs horfs.
