## Samantekt

Úttektin var framkvæmd 30. júní 2021.

Úttekt og skýrslu gerði: Gísli Þór Gíslason, Aðgengisfulltrúi hjá Þjónustumiðstöð Vesturbæjar, Miðbæjar og Hlíða

## Niðurstöður

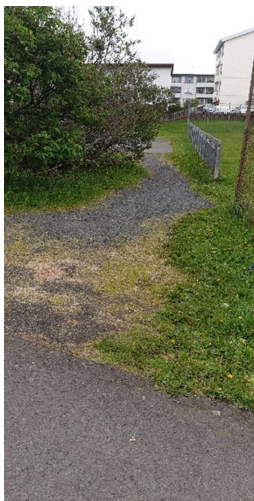
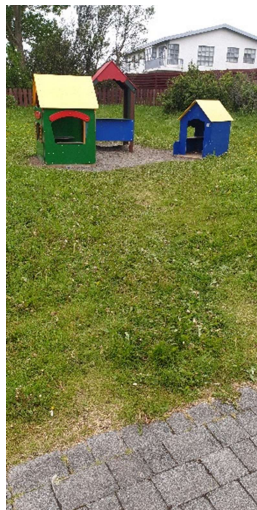
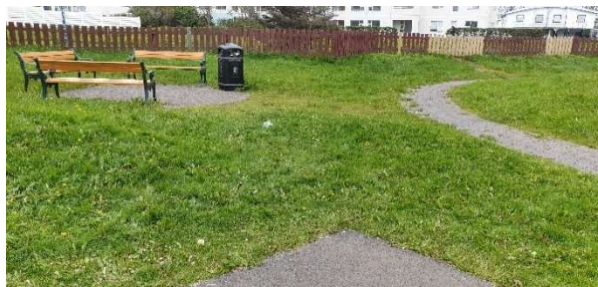
Rólurnar eru með lausri möl undir sem mætti setja gúmmíhellur og e.t.v. gulan tartar dúk undir kastalann.

Engin leiktæki sérstaklega ætluð fötluðum eða yngri börnum (s.s. lokuð ungbarnaróla).

Kofarnir eru ekki tengdir með hellulögn heldur þarf að fara yfir á grasi. Hvíldarbekkirnir eru sömuleiðis ekki tengdir með hellulögn eða aflíðandi halla, auk þess að bekkirnir eru þétt raðað saman þannig að það er ekki gert ráð fyrir hjólastól við hliðina.

Þá mætti einnig lita neðri hluta ljósastausins á miðju vallarins gulan í c.a. 60-90 cm hæð fyrir sjónskerta.

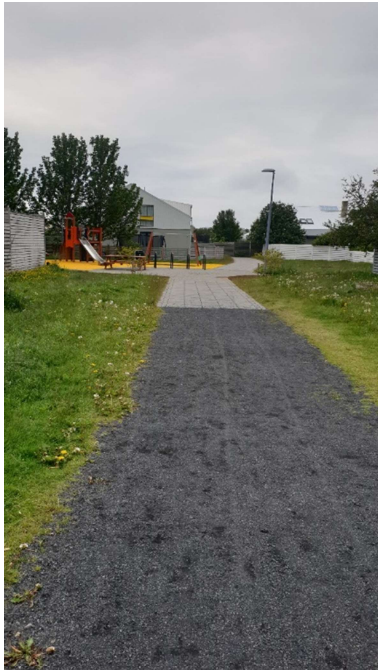
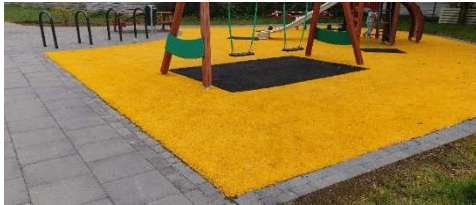
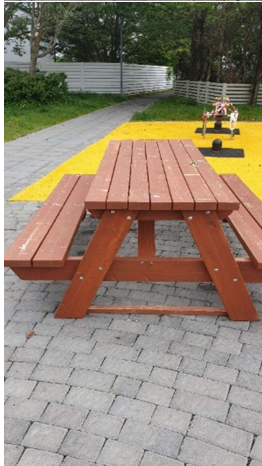
Leiksvæðið er með gulu tartan gerviefni sem er góð leiðarlína eða afmörkun leiksvæðis fyrir sjónskerta. Það eru engin leiktæki fyrir breiðan hóp barna en leiksvæðið stendur af:

Aðkoman er góð og lýsingin á svæðinu er frá ljósastaurum við innganga á svæðinu. Ein leiðin að svæðinu er malarstígur sem væri hægt að athuga að malbika eða helluleggja.

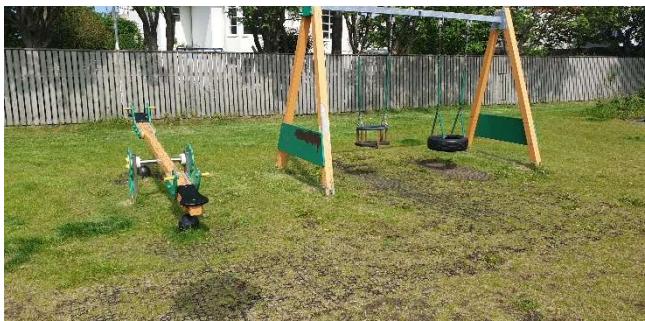
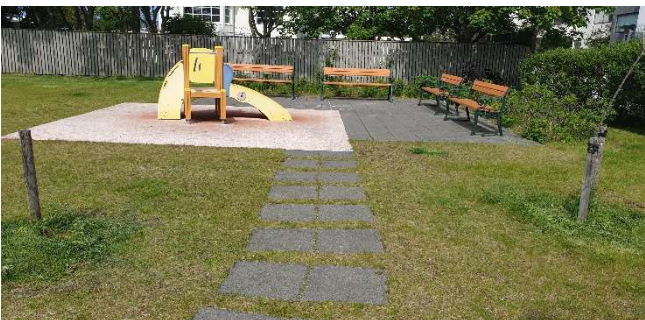
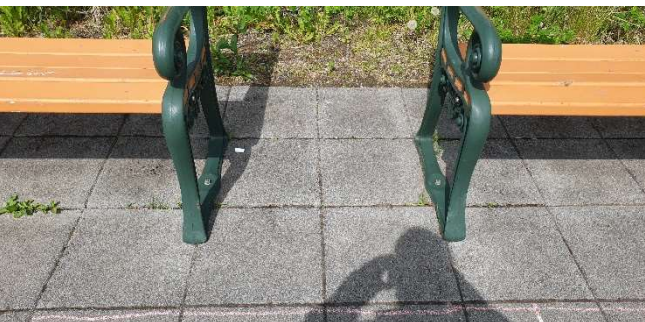
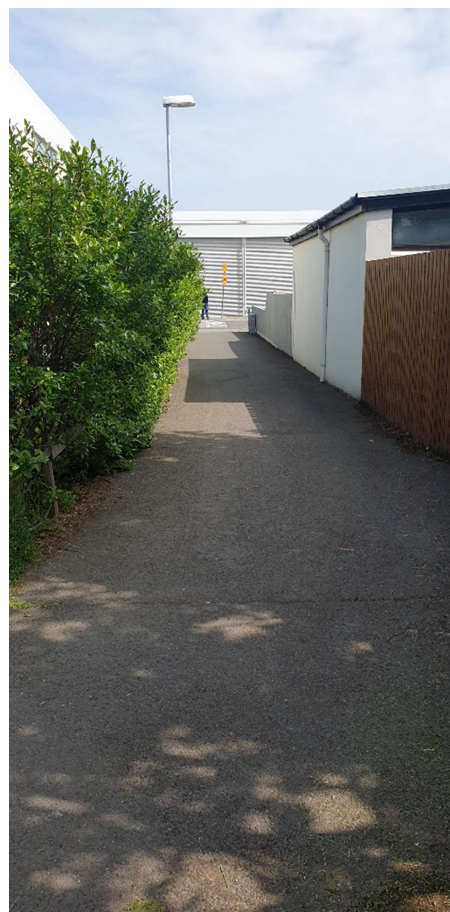
### Granaskjól 20 – nr.237

Hellulögnin sem tengist við hvíldarsvæðið er með c.a. 10 cm bili sem hentar illa fyrir fólk í hjólastólum. Það mætti athuga hellulögnina betur.

Samsetta leiktækið fyrir smábörn er með mjúku öryggisundirlagi á fallsvæðinu sem er gott en litirnir hafa dofnað sem mætti athuga með að mála yfir.

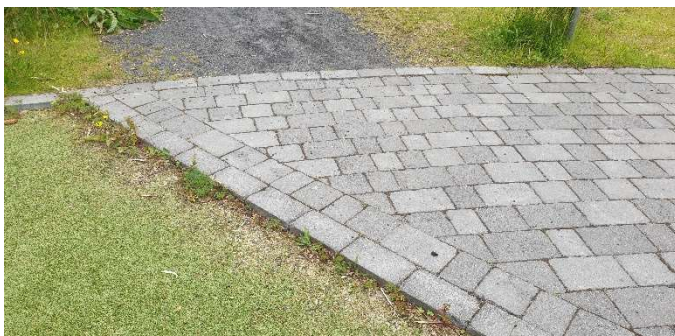
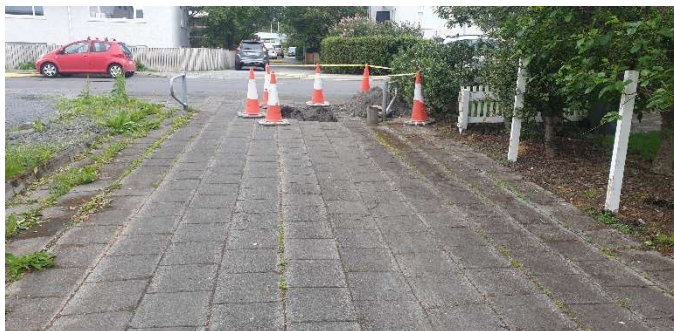
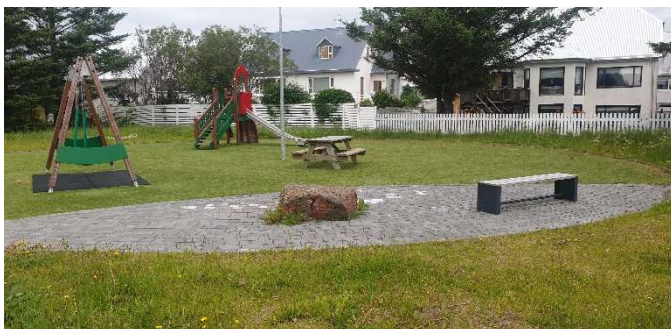
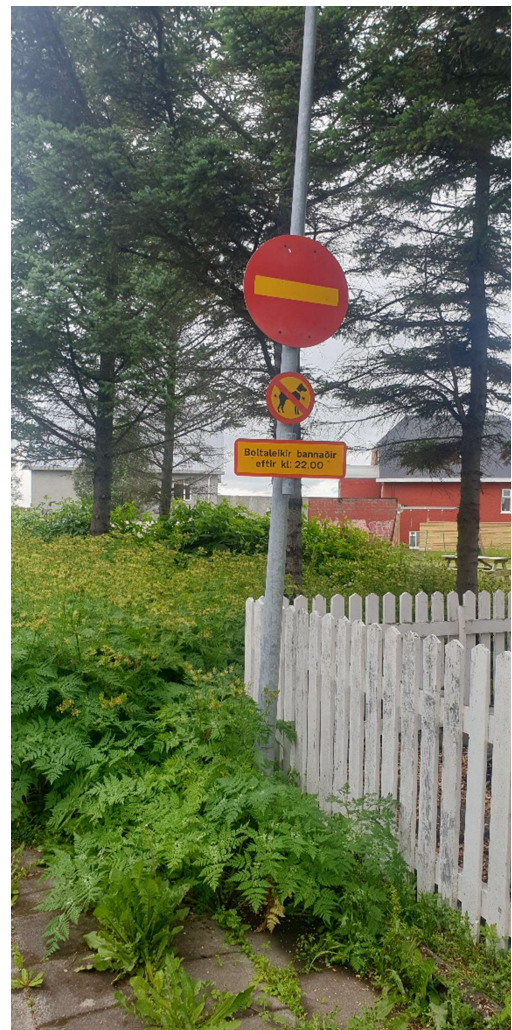
### Sörlaskjól 11 – nr.208

Það er sveifluhlið við innganginn á leikvellingum sem gæti hindrað aðgengi hjólastóla, en það voru framkvæmdir í gangi sem gerði okkur ekki fyllilega kleift að ganga úr skugga um það. Leiksvæðið er með mjúkt gervigras undirlag sem er vel gert og aðgreinir leiktækin og leiktækin. Það er ágætis lýsing frá ljósastaurnum á leiksvæðinu en hins vegar mætti aðgreina ljósastaurinn frá hinu umhverfinu með málningu á ljósastaur til að varna sjónskertum. Hvíldarbekkurinn er ekki með bakstuðning né armastuðning og borð/bekkurinn gerir ekki ráð fyrir hjólastólaaðgengi. Mismunur á hellulögninni sem leiðir að leiksvæðinu er í kringum 5cm og ætti að athuga betur hvernig sé hægt að landa betur hæðina á milli gangstígs og hellulagnarinnar.

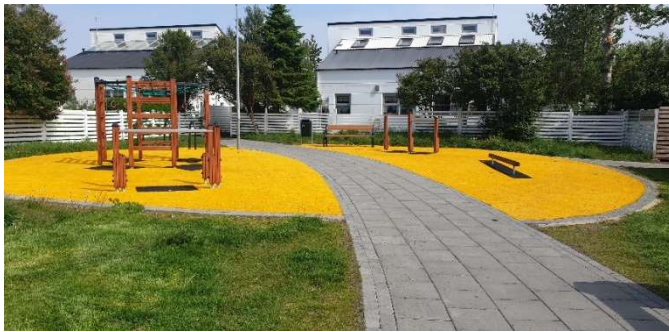
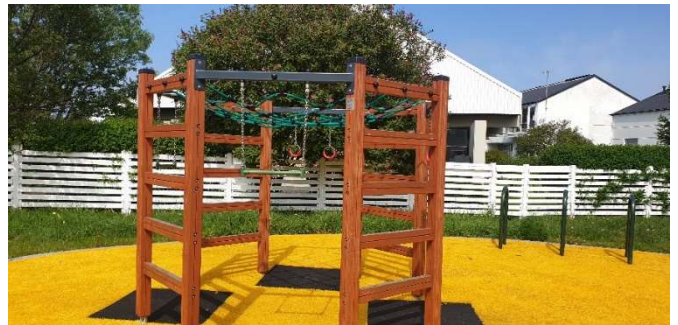
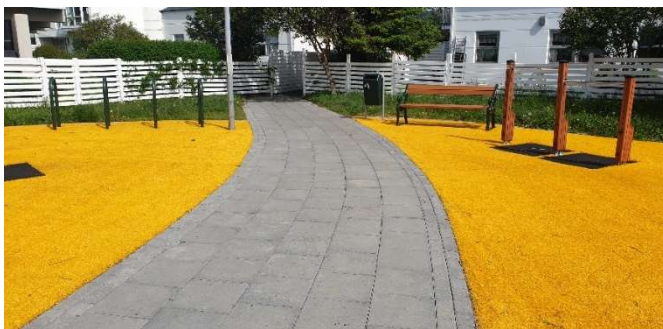
Engin leiðarmerking eða vegvísir sem vísar á leiksvæðið. Þegar það kom að því að fara að næsta opna leiksvæði á blaði skv. borgarvefsjána þá kom í ljós nýr leikvöllur á bak við Granaskjól 34. Það er vítt og opið svæði sem tengist með breiðum malarstig yfir í leiksvæðið í Frostaskjól 85. Það er með gult yfirborðsefni sem er gott og aðgreinir leiksvæðið vel frá hellulagða stígnum. Leiksvæðið er lýst með einum ljósastaur sem er inn á gula leiksvæðinu hins vegar mætti athuga það hvort það mætti mála í gulum lit á staurinn í 60-90cm hæð. Leiktækin eru ekki fyrir breiðan hóp af börnum og virðist vera meira fyrir eldri börn. Leiktækin minna mikið á fimleikataeki og henta því ekki fötluðum.

- Jafnvægisslá með gúmmíhellum undir sem er vel gert
- Upphífangarslár með gúmmíhellum undir sem er vel gert
- Handaslá með gúmmíhellum undir sem er vel gert
- Hvíldarbekkur
- Hjólagrindur
- Klifurgrindur með gúmmíhellur undir sem er vel gert

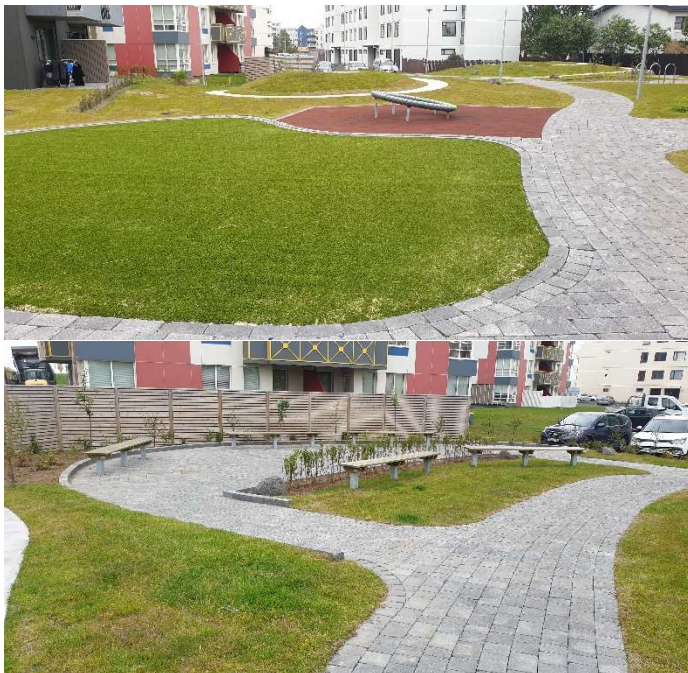
### Boðagrandi 2 – nr.215

Það var eitt sjáanlegt leiktæki sem er hlaupahringur í skáhallu með rauðu mjúku undirlagi ásamt hólunum, sem virðast vera eina leikjaiðkunin á leiksvæðinu. Hins vegar er þetta fín staður til að ganga, tylla sér niður og njóta veðurbliðu í þéttri byggð. Það mætti athuga betur hallann á steinsteypta stígnum upp hólana sé innan við 5% halla. Breiddin á stígnum leyfir ekki tveimur hjólastólum að mætast því er þetta afar takmarkað leiksvæði fyrir fatlaða. Kantsteinninn hjá hvíldarbekkjum þyrfti vera í öðrum aðgreinandi lit.

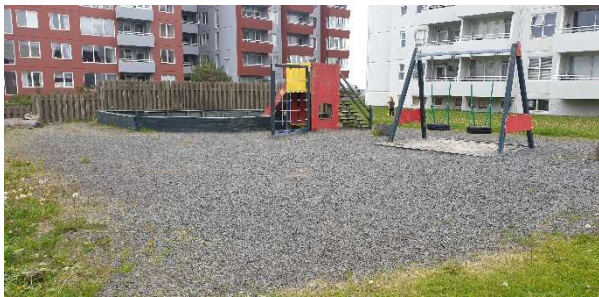
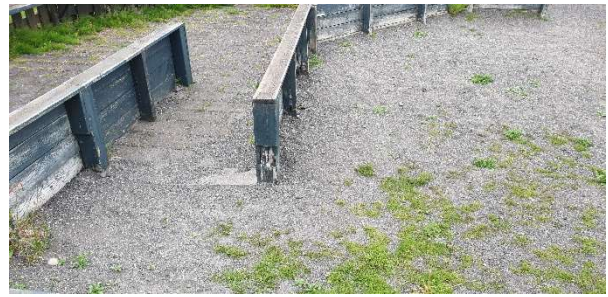
Það var engin leiðarmerking eða vegvísir sem vísar á leiksvæðið. Leiksvæðið er á milli íbúðarblokka í hverfinu og er gamall að sjá.

Leiksvæðið er notað af dagmömmum og íbúum í hverfinu. Íbúar hafa viljað gera endurbætur á honum (<https://betrireykjavik.is/post/119>). Það mætti skipta um undirlagið á öllu leiksvæðinu og koma fyrir mjúku undirefni, leiktæki fyrir smábörn og e.t.v. hringekju fyrir börn í hjólastól. Það vantar líka hvíldarbekki með bak- og armstuðning með tilskyldu plássi við hliðina á fyrir hjólastól eða barnavagn. Þá mætti endurnýja sandkassana eða skoða betur hvað skyldi koma í staðinn

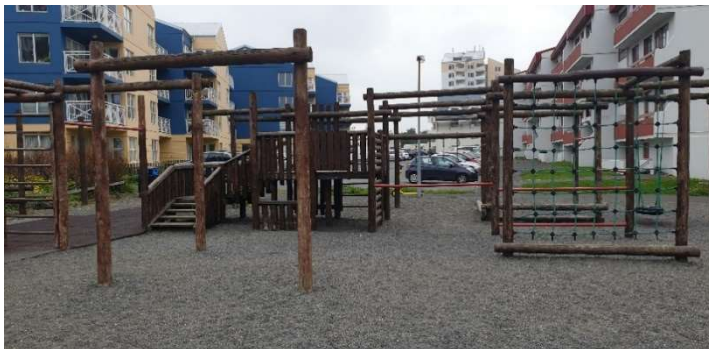
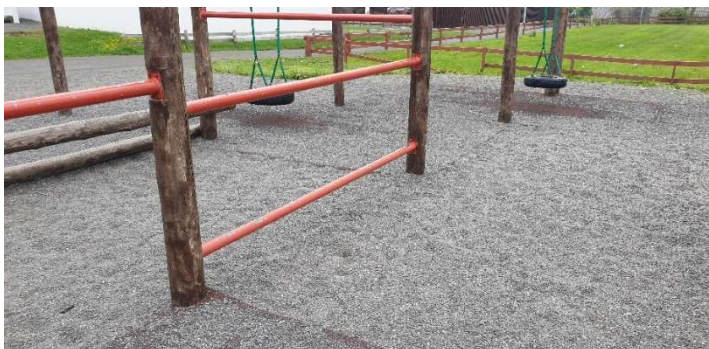
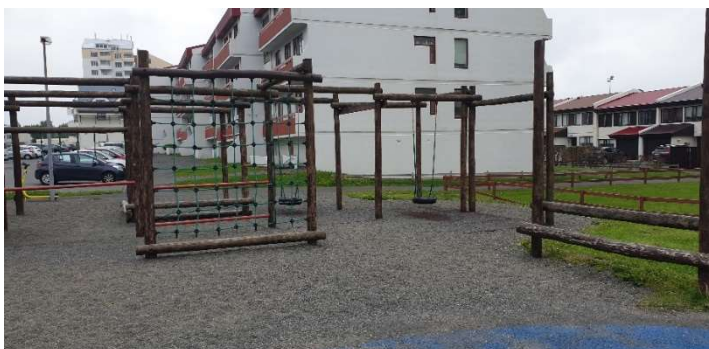
Engin leiðarmerking eða vegvísir sem vísar á leiksvæðið. Leiksvæðið er vítt og opið með gott útsýni út á hafið. Það eru engin sérmerkt bílastæði fatlaðra en það eru hins vegar bílastæði íbúa í fjölbýlishúsinu þar við hliðina á. Það eru sum staðar gúmmihellur á leiksvæðinu undir slár en ekki alls staðar, þar á milli er lausamöl sem er ekki góð yfirferðar fyrir hjólastóla eða barnavagna. Leiktækin eru dökk, illgreinanleg á litin henta ekki breiðum hópi barna.

Aðgengi að leikvælinum er nálægt göngustíg og bílastæðum en er ekki með mjúku undirefni eða allt saman lagt með gúmmihellum.

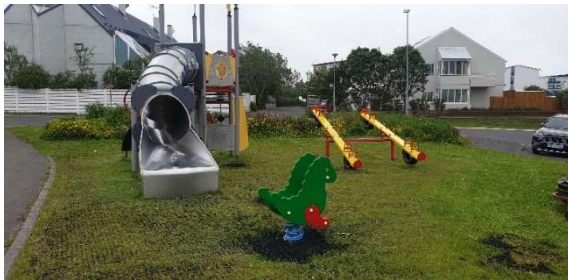
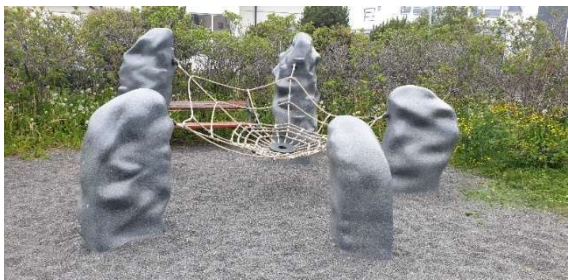
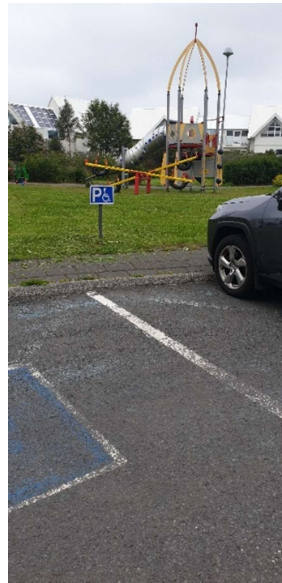
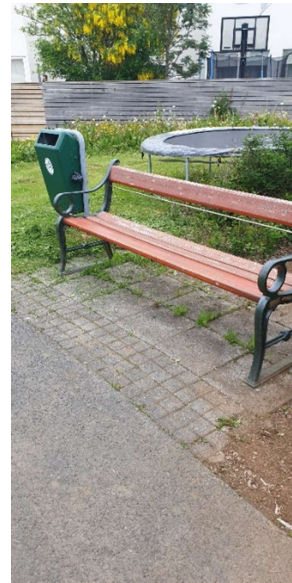
Leiksvæðið rúmgott og opið. Það eru sérmerkt fötluð stæði við hliðina á leikvellingum en það er á vegum samfélagshússins á Aflagrandi 40. Undirefnið á leikvellingum er grasamotta sem er mjúk en grasið virkar sem aðgreinandi litur fyrir sjónskerta.

Það er töluverð lausamöl í kringum efri part leiksvæðisins ásamt því að hvíldarbekkurinn er staðsettur mjög nálægt leiktækinu, sem hentar illa fyrir aðgengi hjólastóla og barnavagna. Það mætti skipta um undirlagið og setja mjúkt gúmmí undirlag í aðgreinandi lit yfir allt leiksvæðið með betra aðgengi fyrir hjólastóla

Hvíldarbekkurinn er staðsettur í hellulögn utan göngustígsins en það er ekki gert ráð fyrir að hjólastóll eða barnavagn geti verið við hliðina á bekknum. Hins vegar eru leiktækin í skýrum aðgreinanlegum litum gagnvart sjónskerta sem er vel gert.

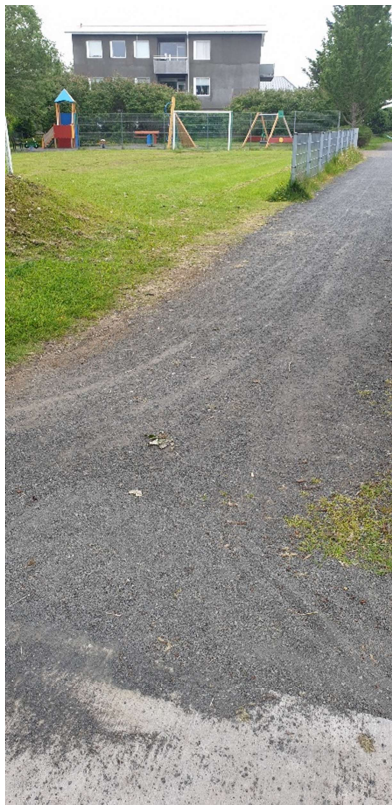
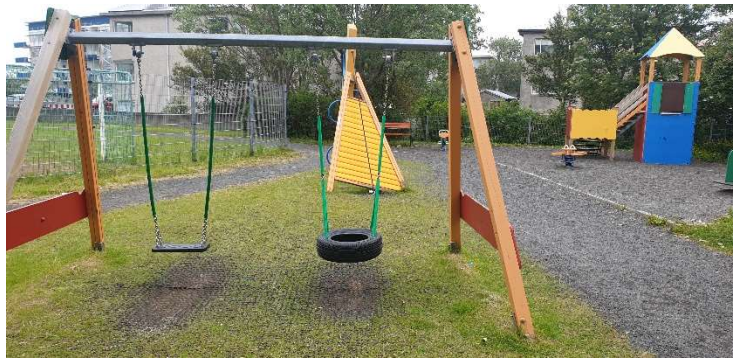
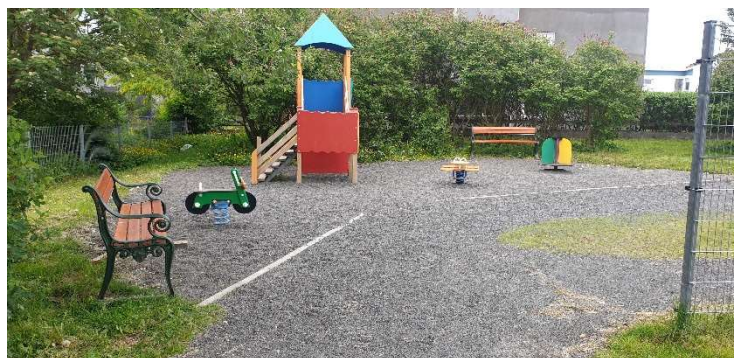
### Reynimelur 70 – nr. 249

Leiksvæðið er með lausamöl/perlumöl hjá leiktækjunum og mætti því setja tartan undirlag eða gúmmíhellur. Leiksvæðið stendur af:

Hvíldarbekkirnir eru staðsettir hjá mölinni og er aðgengi að þeim erfitt og ekki sérstaklega gert ráð fyrir hjólastól eða barnavagni við hliðina á hvíldabekkjunum.

Hins vegar er fínasta girðing reist við hliðina á sparkvellingnum sem varnar gegn því að boltinn fari í fólk á leiksvæðinu.

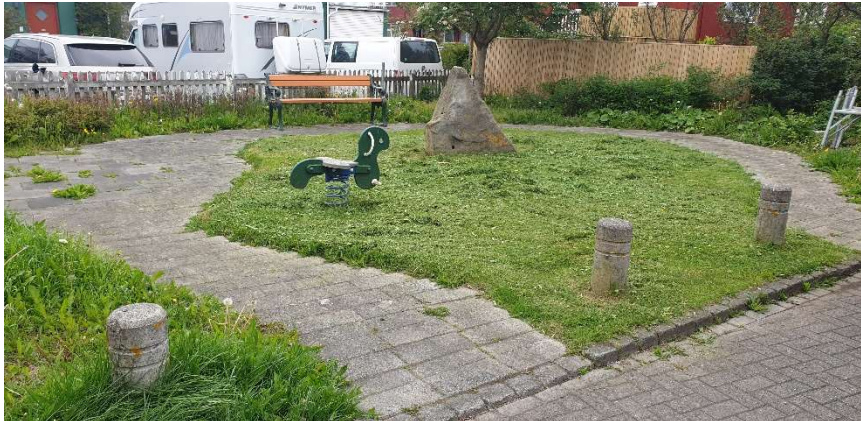
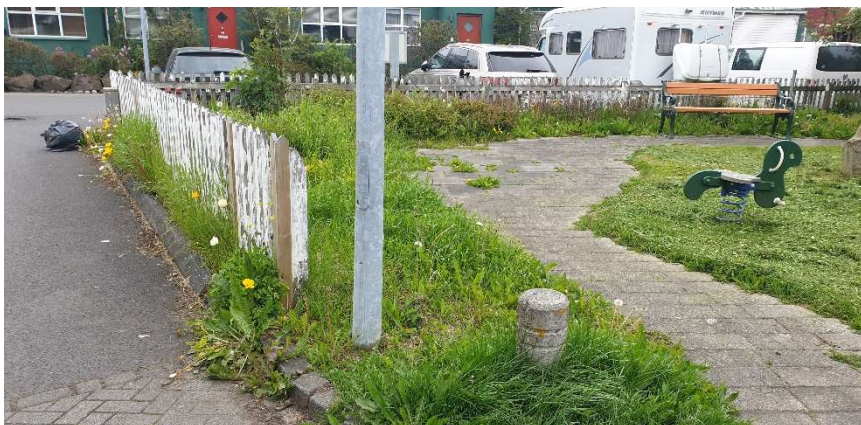
### Lágholtsvegur 9 – Nr.225

Það eru klakkar eða hnallar (sbr. lýsingu BM Vallá) fremst á leiksvæðinu sem eru ómerktir, ólitaðir og í gróðri sem hefur ekki verið snyrtur. Þar af leiðandi er töluverð hættu á að sjónskertir gætu dottið um klakkana/hnallana sem mætti mála í einkennandi lit sem aðgreinist frá gróðrinum. Göngustígurinn á svæðinu er mjór og tveir hjólastólar geta að öllum líkindum ekki mæst. Hins vegar er lækkunin á kantsteini frá bílastæðinu sem tekur tillit til aðgengis á svæðinu.

Það er ekki leiktæki fyrir breiðan hóp af börnum á þessu opna leiksvæði.

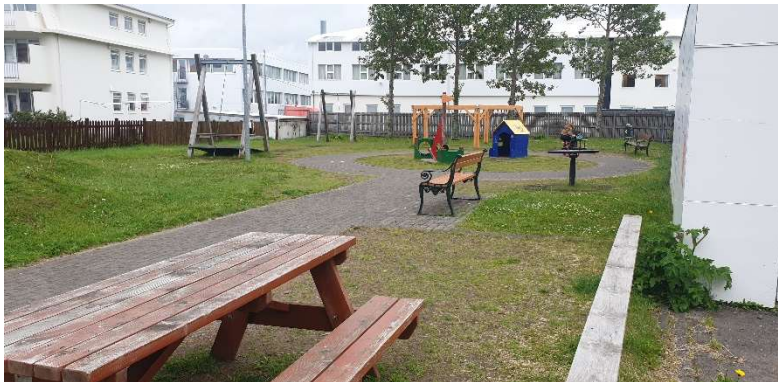
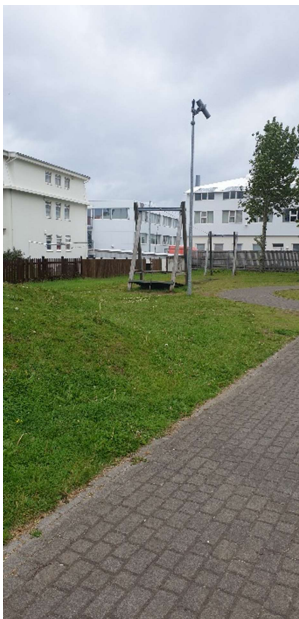
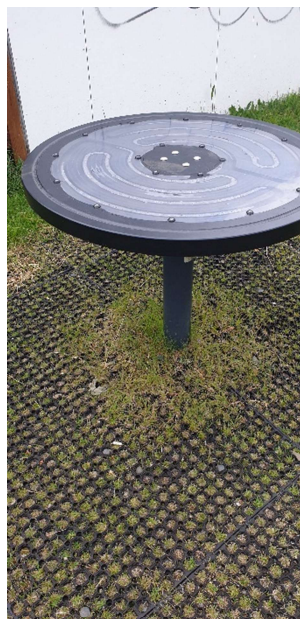
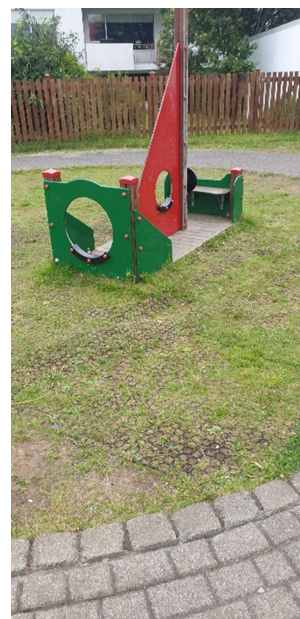
### Melhagi 15 – Nr.228

Það eru grasamottur undir aparólunni, kúluspilinu og klifurtækjunum til að hafa mýkra undirlag ef viðkomandi skyldi falla úr tækinu. Hins vegar er aðgreiningin á litum grassins veik ef að vöxtur grassins veikur, sem aðgreinir ekki nægjanlega frá hellulögnina. Við hliðina á ytri hvíldarbekknum í garðinum er gert ráð fyrir barnavagni eða hjólastól við hliðina á bekknum. Hins vegar er slíkt ekki gert fyrir hinn hvíldarbekkinn. Leiktækin eru heldur ekki fyrir breiðan hóp af börnum.

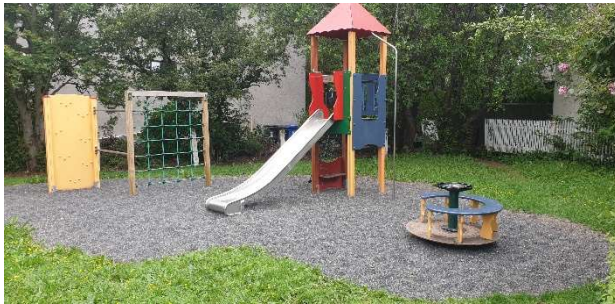
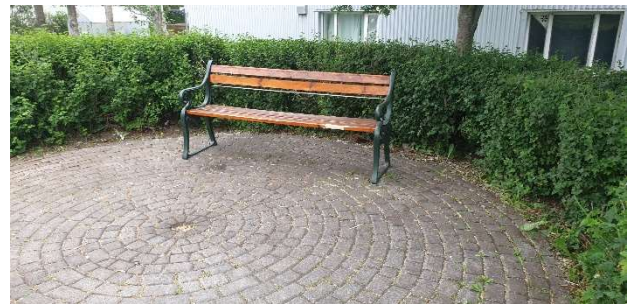
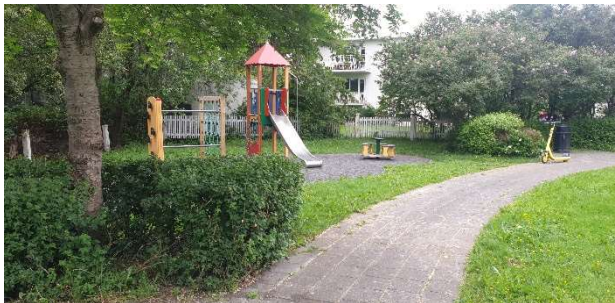
Undirlagið á leikvöllinum er lausamöl í framhaldi af grasi sem er ekki aðgengileg hjólastólum eða barnavögnum. Leiktækin henta heldur ekki breiðum hópi barna, hins vegar er leiksvæðið mjög friðsælt og lítill hávaði frá götunni. Það er pláss við hliðina á hvíldarbekknum til þess að vera með hjólastól eða barnavagn. Það mætti athuga lýsinguna á leiksvæðinu á veturna þ.e. yfir skammdegið og snyrta e.t.v. gróðurinn þannig að yfirsýn batni.

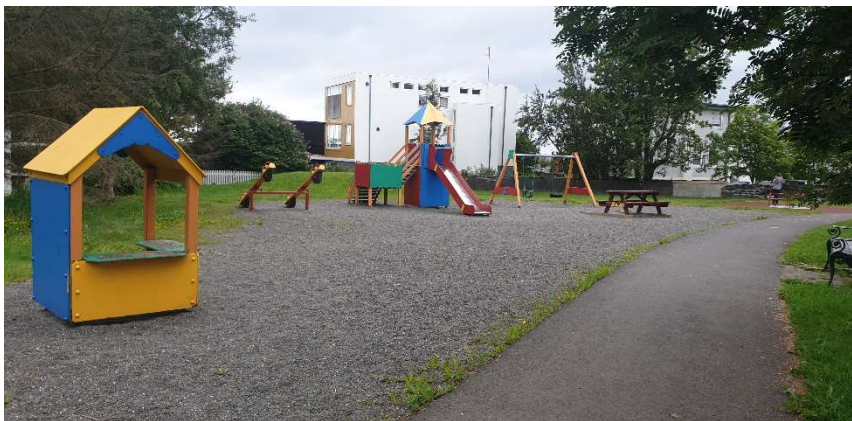
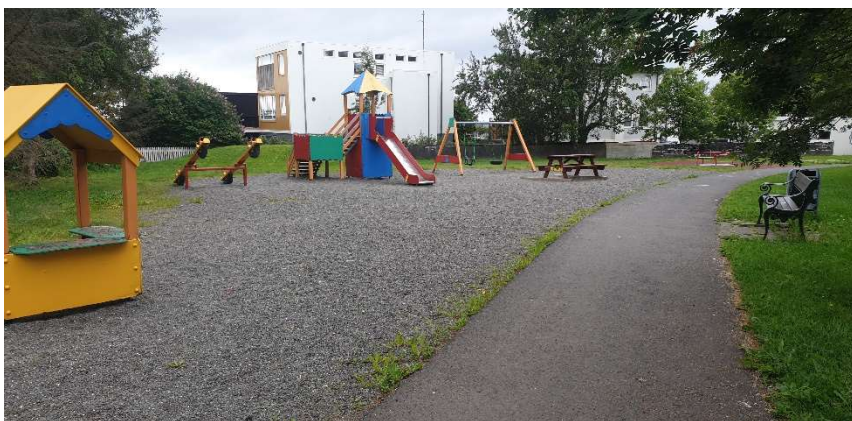
### Kvisthagi 7 – nr. 244

Það kom á óvart að sjá hringekju fyrir fatlaða með aðgreinandi mjúku rauðu undirlagi. Þetta er í fyrsta skipti sem þetta skrifar tók eftir á opnu leiksvæði í Vesturbæ Reykjavíkur.

Hins vegar er undirlagið á stórum hluta af leiksvæðinu lausamöl eða perlumöl sem gerir hjólastólum eða fólki með barnavagna erfitt fyrir um að nálgast samsettu leiktækin.

Borð/bekkurinn sömuleiðis er ekki gerður með hjólastóla aðgengi í huga. Svo mætti einnig athuga með hæð kantsteinsins á leiksvæðinu.

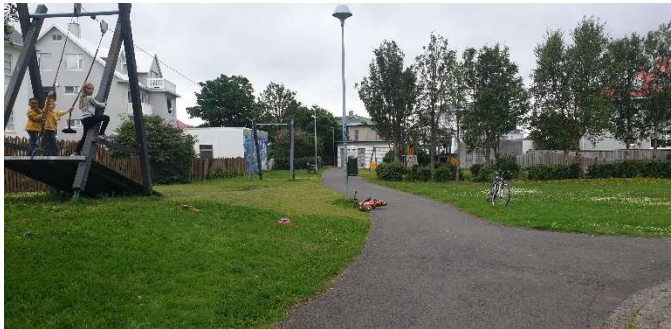
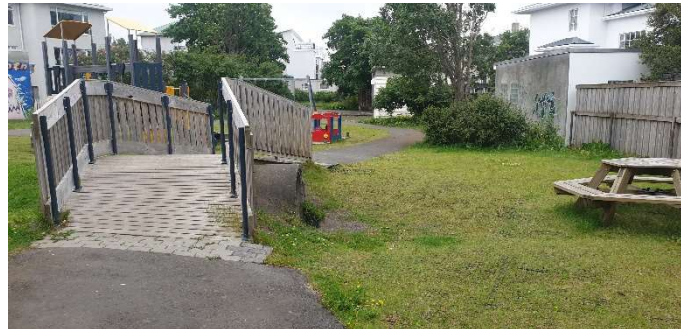
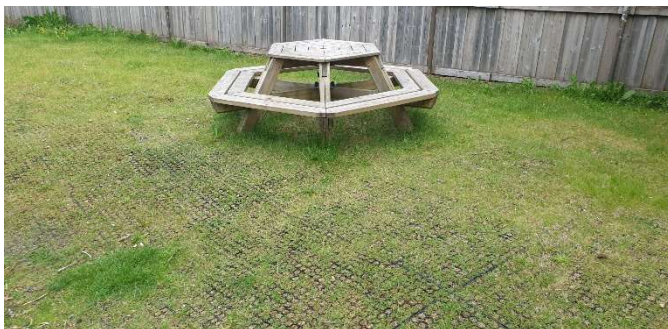
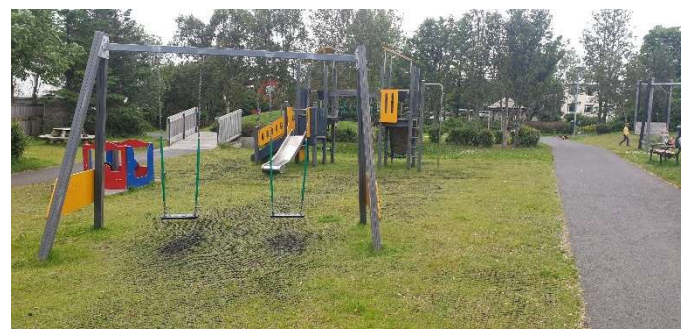
Borð/bekkirnir eru staðsettir á stöðum sem er erfitt að nálgast á hjólastól. Einn er staðsettur upp á hól á leiksvæðinu og svo er hinn er staðsettur hjá brúnni. Brúin er fremur mjó og með halla sem gæti farið yfir 10° og mætti skoða betur með mælitækjum. Undirlagið hjá leiktækjunum og rólunum er grasamotta sem mjúkt undirlag. Leiktækin eru ekki ætluð breiðum hópi barna

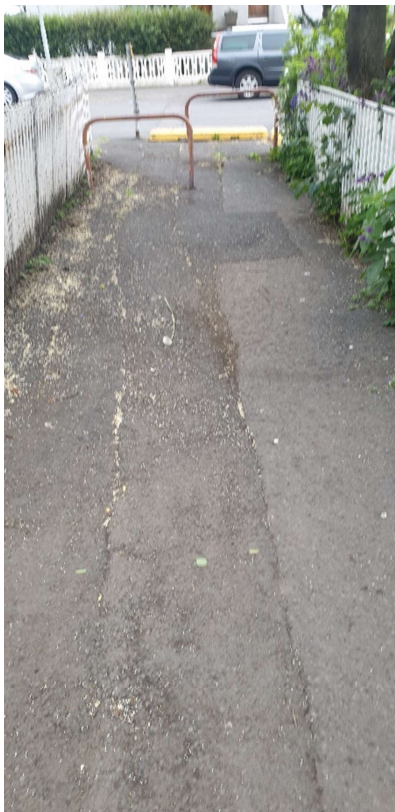
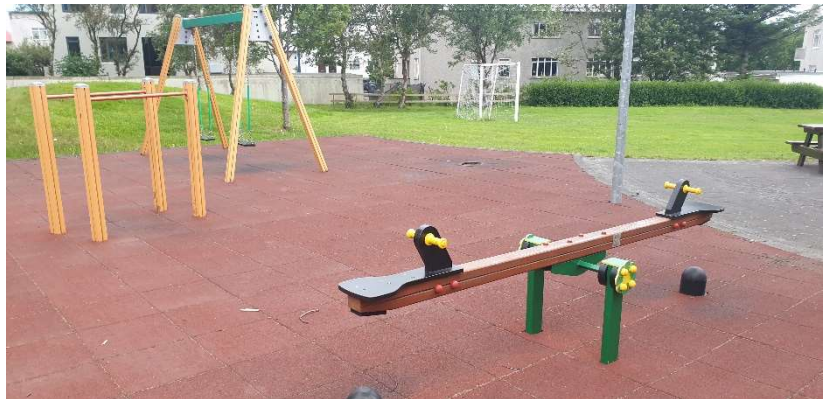
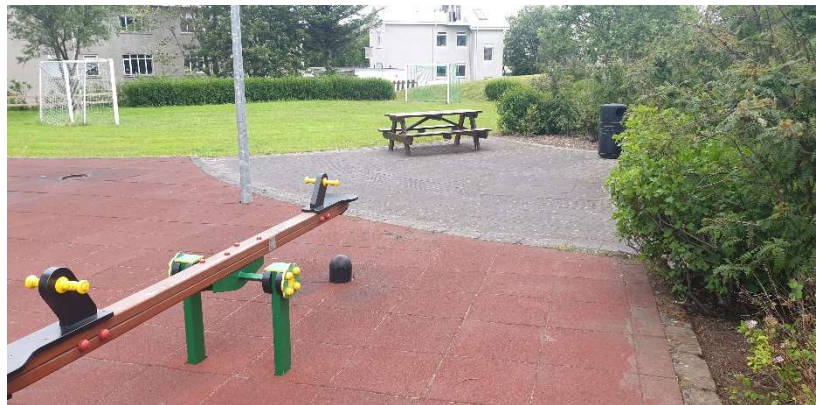
### Dunhagi 20 – nr. 219

Það eru gúmmíhellur í undirlagi á leiksvæðinu sem er vel gert og púðar undir vegasaltinu sem kemur í veg fyrir árekstrarsvæði s.s. að fætur barna klemmist undir vegasaltinu. Hins vegar er kantsteinninn á leiksvæðinu fullhár og er í kringum 10 cm í stað 2 cm. Það er ljósastaur á leiksvæðinu sem mætti merkja/mála í auðkennandi lit í 60-90 cm hæð.

Leiktækin eru ekki fyrir breiðan hóp af börnum. Borð/bekkurinn er á hellulögðu svæði og er ekki gert ráð fyrir hjólastóla aðgengi að bekknum.

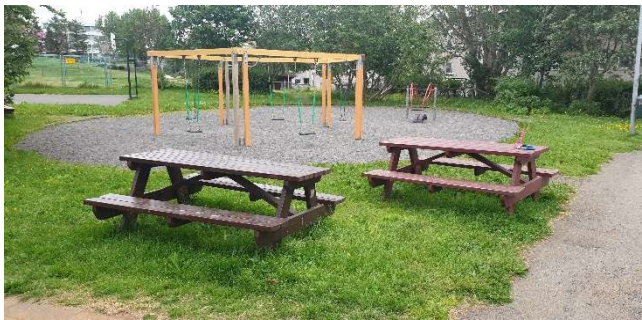
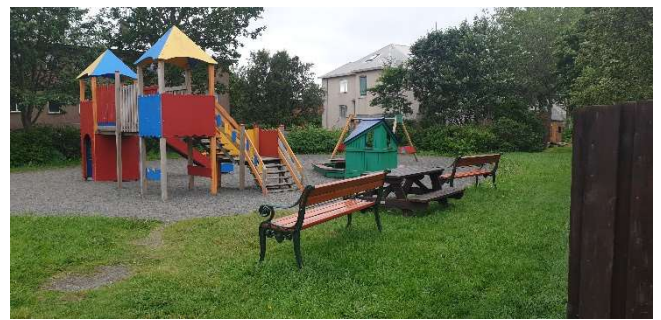
Undirlagið á leiksvæðinu er með lausamöl/perlumöl og afar torfær hjólastólum eða barnavögnum. Borð/bekkirnir er ekki gert ráð fyrir hjólastóla aðgengi og eru allir bekkirnir staðsettir út á grasi með neinu undirlagi nema grasi sem er ekki gott fyrir hjólastóla aðgengi. Öll leiktækin eru í aðgreinanlegum litum og vel merkt, ættu því ekki að vera fyrir sjónskertum og leiksvæðið er ágætlega lýst með ljósa staur sem er utan göngustígs.

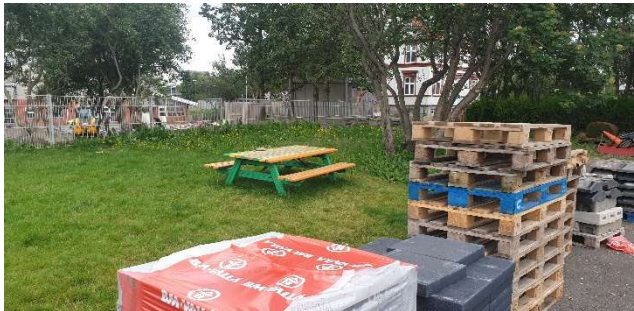
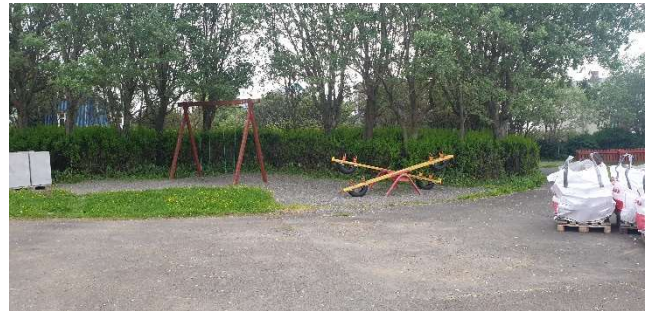
Þegar okkur bara að garði þá voru framkvæmdir við lóð leikskóla FS, því voru hellubretti og efni á víð og dreif um leiksvæðið. Þessi leiktæki á leiksvæðinu eru ekki fyrir breiðan hóp af börnum, heldur einungis eldri börnum. Undirlagið á leiksvæðinu er lausamöl/perlumöl og erfitt fyrir hjólastóla og barnavagn til yfirferðar. Borð/bekkurinn er málaður í skærum aðgreinandi lit frá umhverfi sínum sem er vel gert svo sjónskertir ættu að geta greint hann. Undirlagið hjá bekknum er hins vegar gras og því erfitt fyrir hjólastól að komast að honum auk þess sem ekki er gert sérstaklega ráð fyrir hjólastóla aðgengi fyrir fatlað við bekkinn. Körfurnar á körfuboltavellinum mættu vera málaðar í aðgreinanlegri lit heldur en þann græna sem er samlitur grasinu við körfuna.

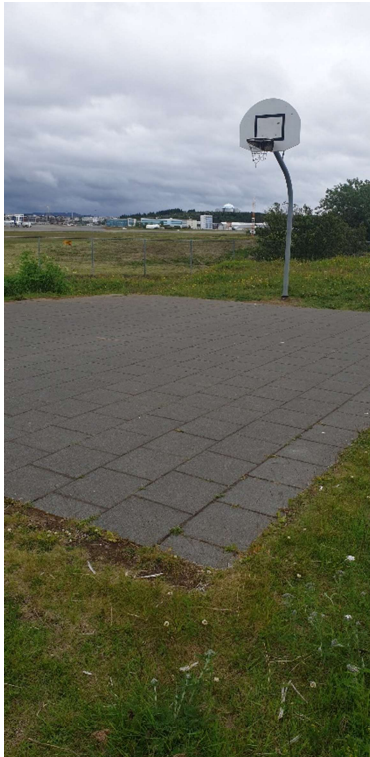
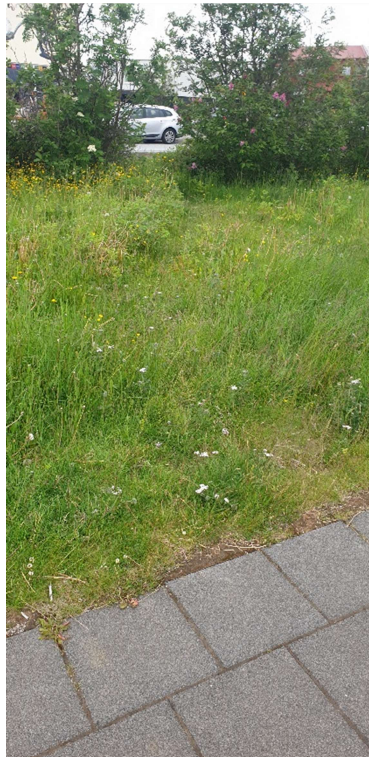
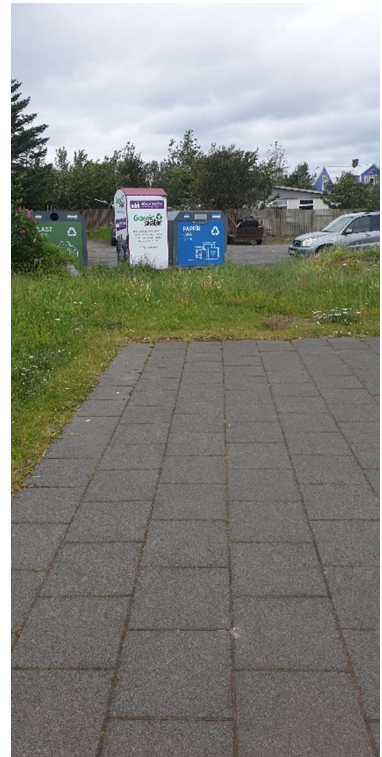
### Einarsnes – nr. 209

Það er engin leiðarmerking eða vegvísir sem vísar á leiksvæðið. Leiksvæðið er lítið en hins vegar með gott útsýni yfir Reykjavíkur flugvöll. Leiksvæðið er mjög fábreytt og eingöngu hægt að spila körfubolta á því. Það eru bílastæði við leiksvæðið en mjög erfitt aðgengi fyrir hjólastól og gangandi vegfarendur. Þá er enginn stígur sem leiðir að leiksvæðinu frá bílastæðum eða gangstétt. Mögulega væri hægt að útbúa gönguleið frá gangstétt við hliðina á vellinum sem væri ekki mikill halli en þá þyrfti e.t.v. að endurskipuleggja leiksvæðið í heild sinni. Leiksvæðið er sem fyrr segir með einni körfu á hellulögðum velli. Hentar alls ekki breiðum hópi barna og með erfitt aðgengi.

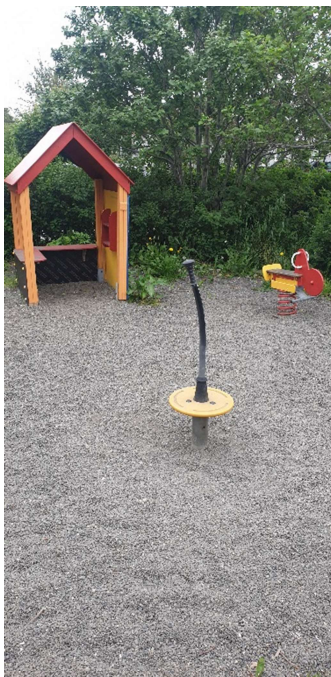
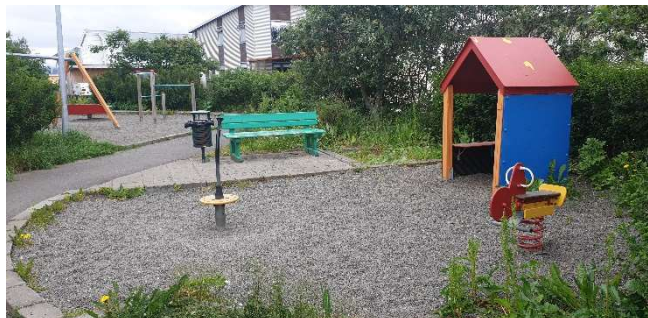
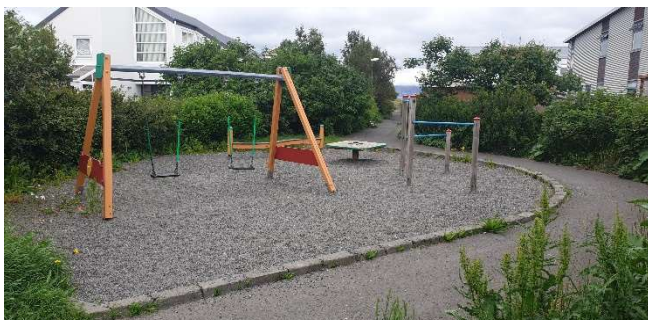
Aðgengi innan leiksvæðisins væri hægt að laga. Kantsteinninn sem aðskilur leiksvæðin frá gönguleiðinni er yfir 2cm hæð og þykir fullhár yfirferðar á hjólastól. Svo er undirlag leiksvæðanna með lausamöl/perlumöl sem er erfið yfirferðar á hjólastól eða barnavagn. Það væri heppilegra að setja mjúkt undirlag til að minnka fallhættuna og sömuleiðis til þess að aðgreina leiksvæðið frá göngustígnum fyrir sjónskerta gangandi vegfarendur. Hvíldarbekkurinn er staðsettur beint við hliðina á ruslatunnu og gerir ekki ráð fyrir plássi fyrir hjólastól eða barnavagn. Ljósastaurinn er til hliðar við leiksvæðið og göngustíginn, sem minnkar líkurnar á hættu fyrir gangandi vegfarendur og er það vel gert. Leiktækin eru ekki gerð fyrir breiðan hóp af fólki með fötlun eða smábörn.

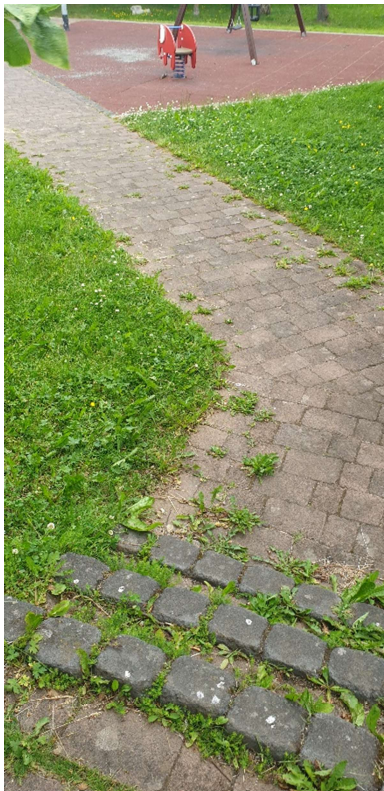
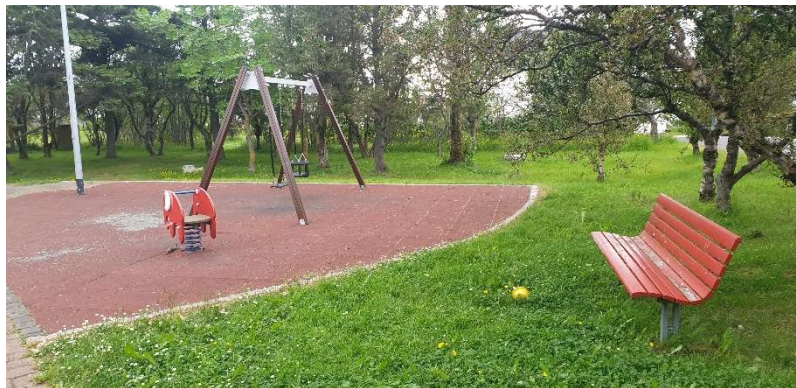
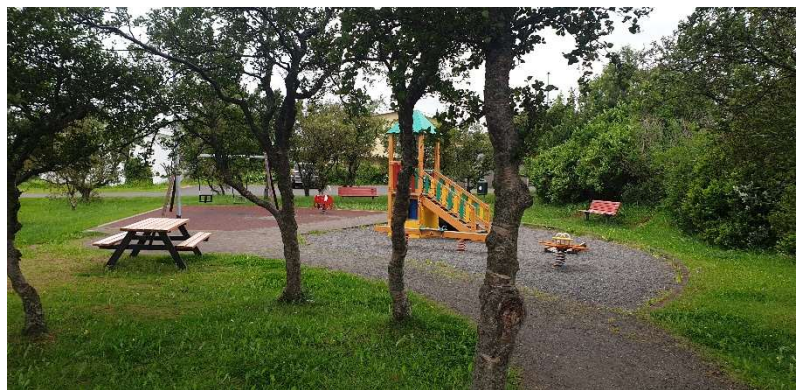
### Baugatangi 5A – nr. 220

Það eru fleiri Borð/bekkir á fótboltavelli við hliðina á opna leiksvæðinu en við munum einbeita okkur frekar að opnum leiksvæðum í þessari úttekt. Það eru gúmmihellur undir rólunum og gormtækinu sem er vel gert. Hins vegar er ekki eins undirlag hjá samsetta leiktækinu en þar er lausamöl/perlumöl sem er erfið yfirferðar á hjólastól sem þarf að athuga betur. Bekkirnir eru ekki með borðpláss fyrir hjólastóla og mætti athuga svoleiðis bekkir betur. Aðgengi að hvíldarbekkjunum er takmarkað út af grasi, það mætti helluleggja að bekkjunum og gera ráð fyrir pláss við hliðina á bekkjunum fyrir hjólastóla. Grasið er hins vegar góð náttúrulega leiðarlína fyrir sjónskerta en það er ljósastór utarlega á leiksvæðinu sem mætti mála í aðgreinandi lit frá umhverfinu.

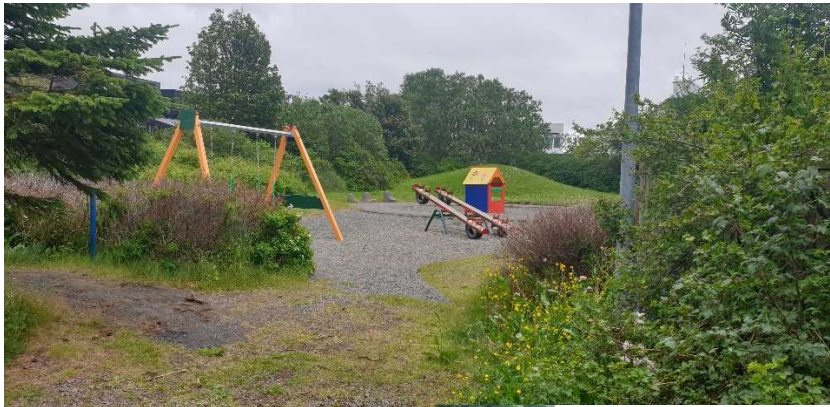
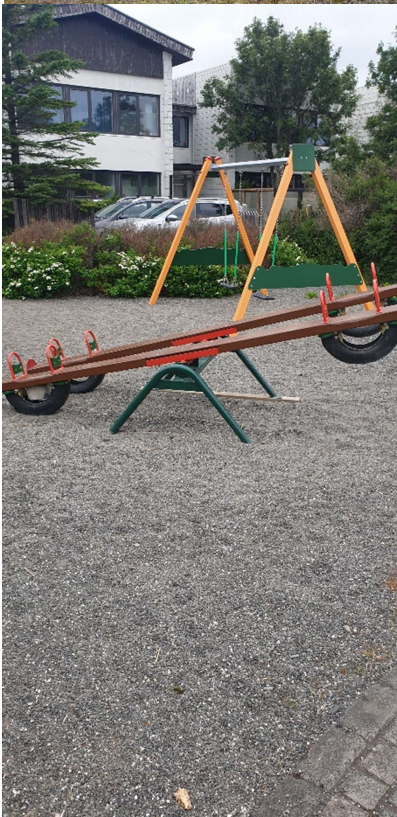
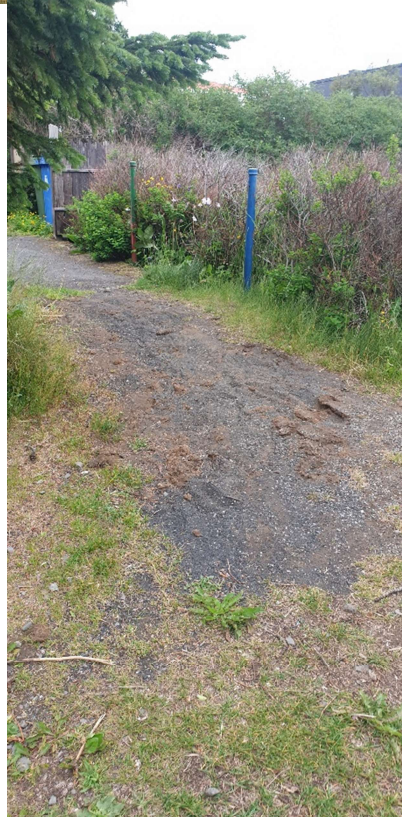
### Skildinganes 12 – nr. 217

Ljósastaurinn er ekki fyrir vegi gangandi vegfarenda og er það vel gert. Einnig eru leiktækin í mismunandi, aðgreinandi litum sem er vel gert. Undirlagið á leikvellingum lausamöl/perlumöl. Það hefðir mátt helluleggja gúmmíhellur á leiksvæðið til að dempa mögulega fallhættu af húsinu eða rólunum. Leiktækin eru ekki fyrir breiðan hóp af fólki heldur nær eingöngu af börnum en ekki smábörnum eða fötluðum.

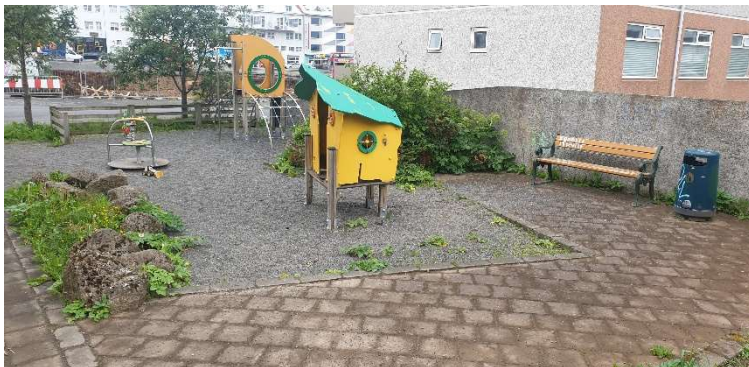
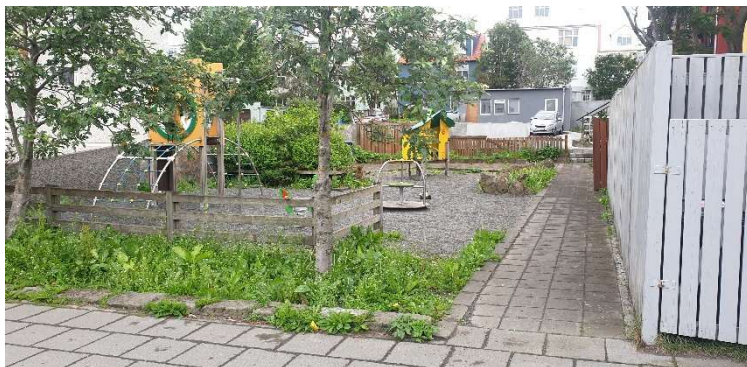
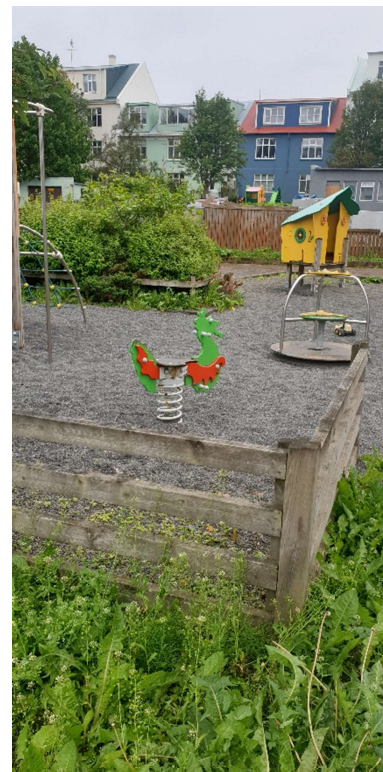
Það er lausamöl/perlumöl í undirlaginu á leiksvæðinu sem hentar illa hjólastólum, það væri hentugra að hafa mjúkt öryggisundirlag úr gúmmí á t.d. fallsvæði sem gæti minnkað meiðsli við fall úr leiktækjunum. Hvíldarbekkurinn er með bakstuðning og stuðning fyrir hendur sem er vel gert. Það mætti skoða það að lækka brúnina ofan í leiksvæðið og koma fyrir litlum sandkassa í hornið hjá beðinu. Göngustígurinn meðfram leikvellinginum er frekar mjór og ólíklegt að hjólastólar geta mæst þar. Sömuleiðis mætti snyrta gróðurinn í beðinu hjá leiksvæðinu. Leiktækin eru ekki ætluð fyrir breiðan hóp af börnum.

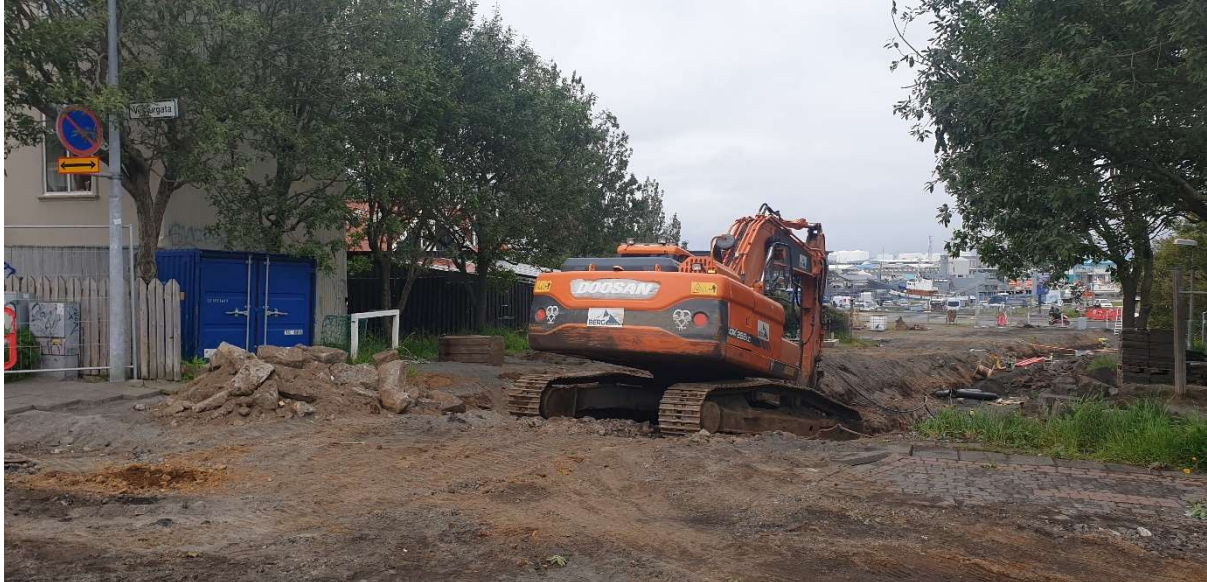
### **Vesturgata 46 – nr. 229**

Engin leiðarmerki eða vegvísir sem vísar á leiksvæðið. Þegar okkur bara að garði þá voru framkvæmdir í gangi á Vesturgötunni þar sem verið var að endurnýja lagnir í götunni og leiksvæðið í sundurgrafið. Þar voru engin leiktæki í umferð og það verður forvitnilegt að sjá í fráganginum hvort „aðgengi fyrir alla“ hönnunarstaðallinn verði á hönnunarstigi verkefnisins. Þess má geta að vinnusvæðið var girt af og uppfyllti lágmarkskröfur um öryggi vegfarenda.

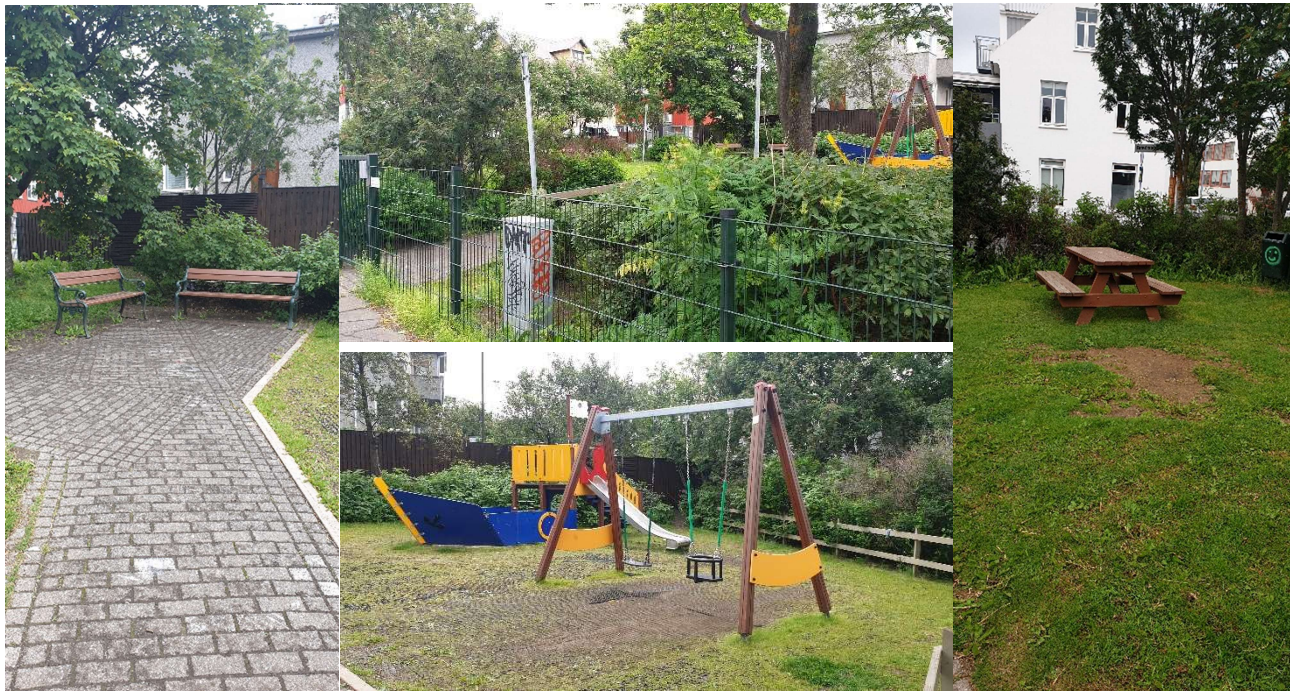
### Bræðraborgastígur 29 – nr. 222

Það eru tveir inngangar/útgangar á leiksvæðið og eru báðir opnanlegir með léttu hliði. Það mætti athuga hallann nánar í garðinn og ganga úr skugga um að hann sé ekki yfir 5-10°. Borð/bekkurinn gerir ekki ráð fyrir auka borðplássi fyrir fólk í hjólastólum. Hvíldarbekkirnir eru með bakstuðning og stuðning fyrir hendur. Annar þeirra er með nóg pláss við hliðina til þess að getað verið með hjólastól eða barnavagn. Það vantar upp á aðgengi að Borð/bekknunum þar sem það er gras en ekki neitt annað undirlag sem auðveldar aðgengi fyrir hjólastóla. Leiktækin eru í skærum aðgreinandi litum sem er vel gert. Það mætti snyrta gróðurinn betur á leiksvæðinu svo það sjáist betur í það. Leiktækin eru fyrir smábörn og eldri börn en hins vegar ekki fyrir fatlaða einstaklinga.
