## Samantekt

Úttektin var framkvæmd 30. júní 2021.

Úttekt og skýrslu gerði: Gísli Þór Gíslason, Aðgengisfulltrúi hjá Þjónustumiðstöð Vesturbæjar, Miðbæjar og Hlíða

## Niðurstöður

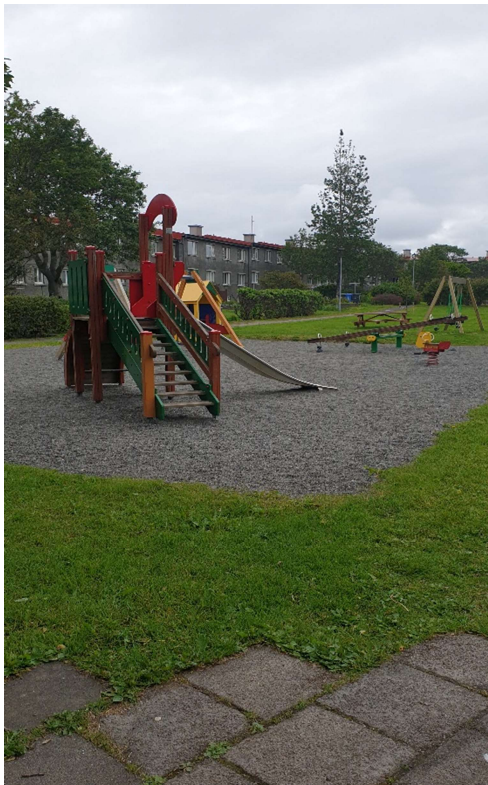
### Hofsvallagata 20 – nr.233

Undirlagið á leikvöllinum er lausamöl/perlumöl sem er erfitt yfirferðar á hjólastól. Það væri nær að hafa undirlagið úr mjúku gúmmíefni eða gúmmíhellum sem hefur dempar fall barna úr leiktækjunum. Leiktækin eru skærum aðgreinandi litum sem gerir sjónskertum kleift að skynja leiktækin, sem er vel gert. Undirlagið hjá rólunum er grasamotta sem er mjúk og rólurnar eru körfurólur með slá á milli en leiktækin eru fyrir smábörn og eldri börn. Hins vegar virðast leiktækin ekki vera fyrir fatlaða einstaklinga. Hvíldarbekkirnir eru með bakstuðning og stuðning fyrir hendurnar og sitthvor endinn á bekkjunum er með pláss fyrir barnavagn eða hjólastól. Hins vegar hefði mátt vera pláss á milli þeirra en lega þeirra gæti hafa haft áhrif á það upp á að nýta plássið. Það væri eitthvað sem mætti athuga nánar. Aðgengi að Borð/bekknunum er út á grasi sem gæti verið erfitt á hjólastól og mætti skoða hvort það ætti að helluleggja undir. Sömuleiðis er ekki auka borðpláss sem gefur til kynna að það sé ekki gert ráð fyrir hjólastólum við Borð/bekkinn. Það mætti athuga með lýsingu á leiksvæðinu en enginn ljósastaur var sjáanlegur á svæðinu en það gæti verið önnur lýsing út frá íbúðarhúsunum. Grasið á leiksvæðinu var snyrt og leit vel út.

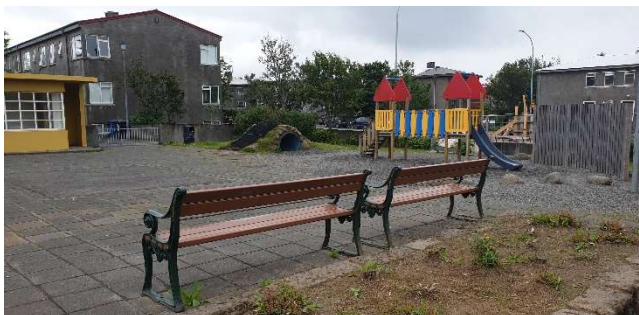
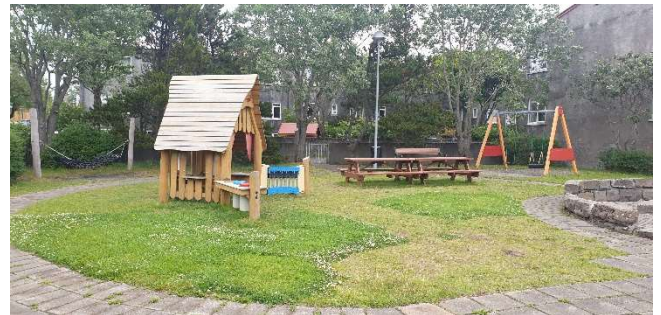
Borð/bekkirnir eru ekki með aukaborðplássi sem gerir ekki ráð fyrir fólki í hjólastólum muni sitja við það. Sömuleiðis eru þeir á grasi sem er torfært fyrir hjólastóla. Undirlagið hjá rólunum er lausamöl/perlumöl sem væri hægt að skipta yfir í gúmmíhellur. Sömuleiðis er undirlagið hjá samsetta leiktækinu lausamöl/perlumöl sem væri hægt að helluleggja með gúmmíhellum. Samsetta leiktækið er málað í björtum aðgreinandi litum sem er vel gert. Sömuleiðis er gæsluskýlið málað í björtum gulum lit sem er vel gert. Hjá hvíldarbekkjunum tveimur er pláss sitthvoru megin við þá til þess að leggja hjólastól/barnavagn við hliðina á þeim.

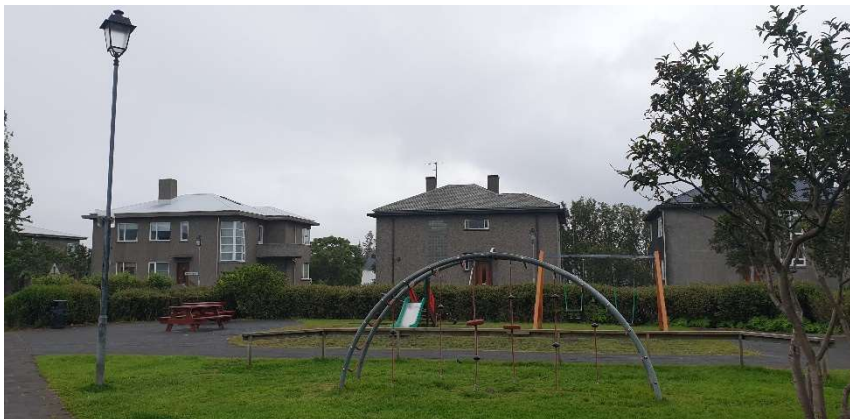
### Hávallagata 21 – nr. 241

Leiktækin eru fyrir smábörn og eldri börn hins vegar ekki fyrir börn sem glíma við fötlun. Það eru mjúkar grasamottur í undirlagi hjá rólunum og vegasaltinu en hins vegar er eingöngu gras hjá klifurboganum. Þar mætti skoða að setja grasamottu eða mjúkt gúmmíundirlag. Það er ljósastaur á svæðinu sem gefur svæðinu ágætis lýsingu og er utan göngustígs sem er vel gert. Það er hellulögn undir Borð/bekkjunum og aðgengi að þeim er gott, hins vegar er ekki gert ráð fyrir auka borðplássi fyrir einstaklinga í hjólastól.

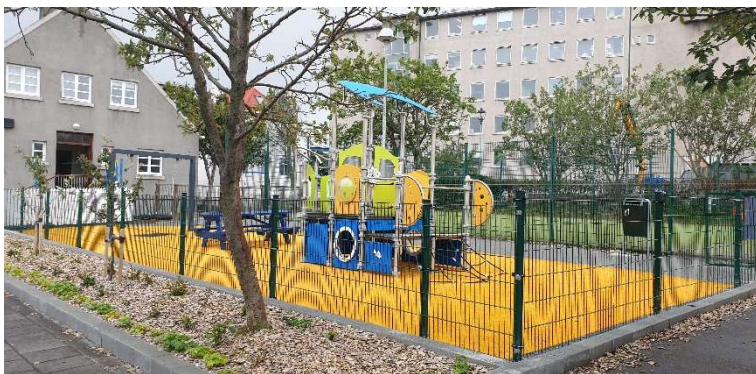
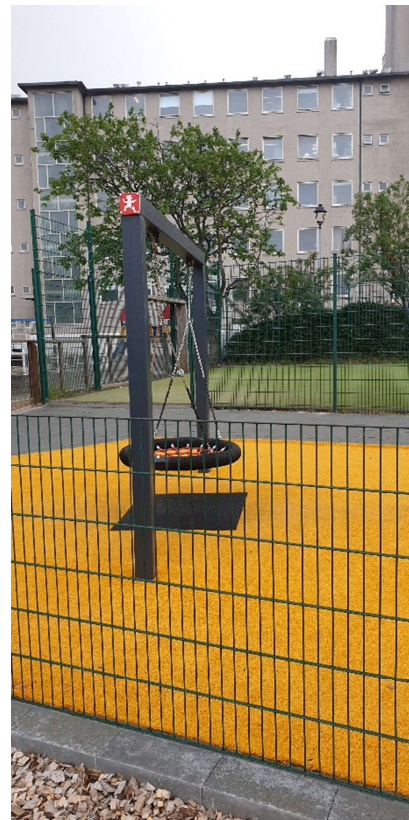
### Öldugata 21 – nr. 232

Leiksvæðið er með mjúku gúmmí undirlagi í aðgreinandi gulum lit sem er vel gert. Leiktækin eru gerð fyrir eldri börn en ekki smábörn eða börn sem glíma við fötlun. Það eru tvær inngöngu/útgönguleiðir af leiksvæðinu. Það girt af með grænu ál grindverki og með léttu hliði sem hægt er að halda opnu. Borð/bekkurinn er málaður í aðgreinandi bláum lit á mótí gula undirlaginu sem kemur sér fyrir sjónskerta. Hins vegar er bekkurinn ekki með auknu borðplássi sem myndi gera fötluðum auðveldara að vera við bekkinn. Körfurólan er með gúmmíhellur fyrir neðan og sérstaklega merkt með varúðarskilti fyrir smábörn sem er vel gert. Leiksvæðið er vel snyrt og lítur vel út en er ekki hentugt fyrir fatlaða þar sem að aðgengið er fremur mjótt, tveir hjólastólar eiga erfitt að mætast og engin leiktæki sem henta fötluðum einstaklingum.

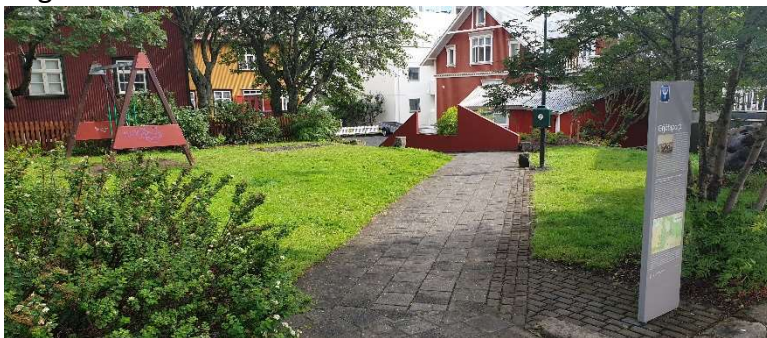
Annar inngangurinn er afar mjór, tæpur 1 metri að breidd sem gæti verið af sökum grjóthleðslu eða óhentugum lóðarmörkum. Leiktækin henta ekki breiðum hópi barna heldur bara eldri börnum. Það er grasamotta undir rólunum til þess að dempa höggið sem fæturnir fá á jörðinni og er vel gert. Það er ljóisastaur við hliðina á göngustígnum en ekki miðri gönguleið sem er vel gert. Hins vegar vantar fleiri leiktæki sem hentar breiðari hóp barna og mætti skoða betur mjórri innganginn hvað væri hægt að betrumbæta hann. Sömuleiðis mætti setja Borð/bekk með auknu borðplássi og hellulagt undir með aðgengi hjólastóla í huga.

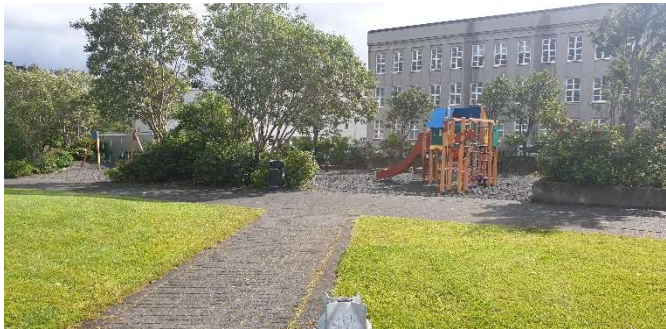
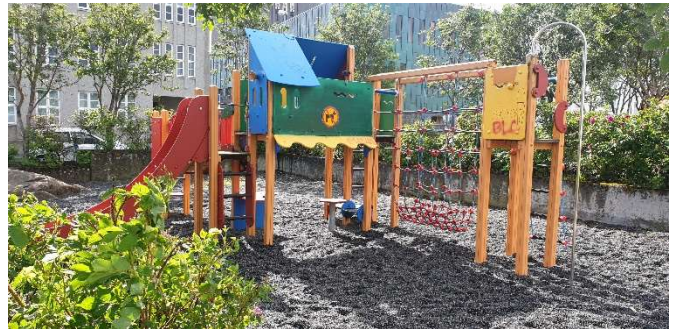
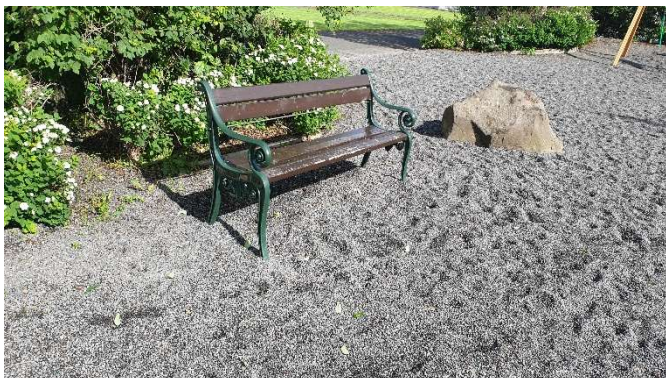
Undirlagið á leikvellingnum er lausamöl/perlumöl og kanturinn á milli gangstígsins og inngönguleiðum/útgönguleiðum leiksvæðisins er of hár eða í kringum 10cm.

Sömuleiðis mætti setja annað undirlag á leikvellingnum s.s. mjúkt gult gúmmíefni/gúmmíhellur eða gervigras með mjúku undirlagi. Það mætti einnig hugsa sem aðgreinandi litur sem kæmi vel fyrir sjónskerta. Einnig væri ákjósanlegt að skipta klöppunum eða steinunum sem eru á leiksvæðinu, út fyrir steina/klappir gerðar úr gúmmí frá Krumma. Sömuleiðis væri hægt að setja leiktæki sem hentaði fyrir smábörn og fatlaða. Þá þarf að gera ráð fyrir að hjólastólar eða barnavagnar komist við hliðina á hvíldarbekkjunum. Það er bannað að vera með hunda á leiksvæðinu. Annar hvíldarbekkurinn hjá rólunum mætti vera staðsettur á heppilegri stað en þar sem hann er, lítið pláss fyrir hjólastól eða barnavagn og rólur að sveiflast sem gætu rekist í fólk.

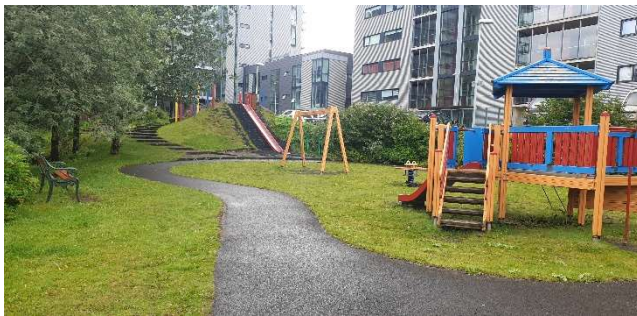
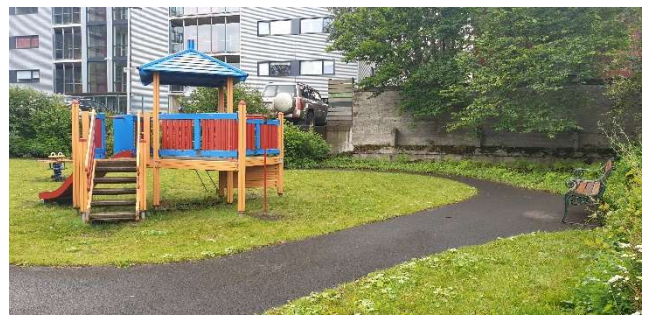
### Lindargata/Klapparstígur – nr. 251

Það var engin leiðarmerking eða vegvísir sem vísaði á leiksvæðið. Leiksvæðið er staðsett inn á svæði sem myndar hring í húsapyrpingunni. Leiksvæðið er smátt í gróðurkjarri en útsýnið úr efri hæðum húsanna er gott.

Leiktækin eru í björtum litum sem er vel gert og auðveldar sjónskertum að gera sér grein fyrir leiksvæðinu. Það eru grasamottur í undirlaginu hjá leiktækjunum sem dempa fallsvæði en það væri mætti skoða betur að setja undirlag s.s. gúmmíefni á leikvellinum. Það eru svæði á leikvellinum sem er torfær hjólastólum eins og þrepin upp að rennibrautinni og leiktækin eru ekki ætluð breiðum hópi barna heldur eldri börnum. Göngustígurinn á leiksvæðinu er í kringum 1 metri að breidd sem er tæpt að hjólastólar geti mæst. Annar hvíldabekkurinn mættu vera nær göngustígnum eða hellulagt í kringum þá með plássi við hliðina hvíldarbekkina. Það vantar pláss við hliðina á hvíldarbekkina fyrir hjólastól eða barnavagn. Það mætti einnig snyrta gróðurinn eða tréin svo að útsýni sé betra á leiksvæðið.

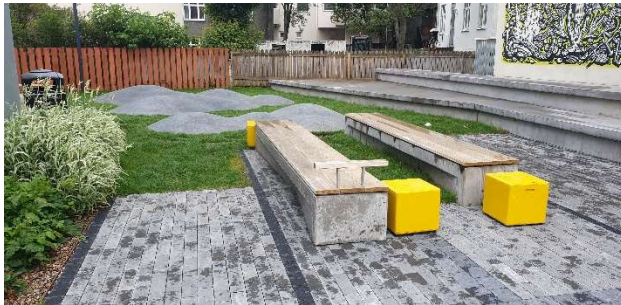
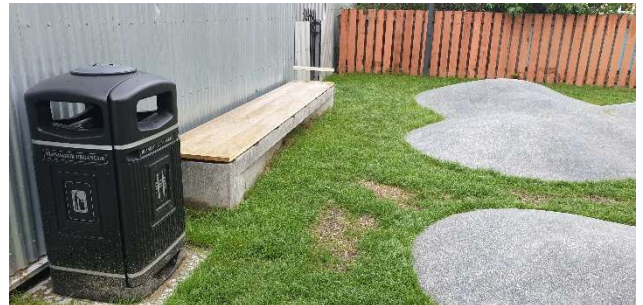
### Óðinstorg – nr. 211

Það er engin leiðarmerking eða vegvísir sem vísar á leiksvæðið. Það eru engin bílastæði fyrir fatlaða í kringum leiksvæðið. Leiksvæðið er á litlum parti af Óðinstorgi inni í horni með þrepum á móti með húsvegg sitthvorum megin.

Hvíldarbekkirnir eru án bakstuðnings sem þyrfti að athuga og er einn bekkurinn upp við húsvegg sem fólk myndi leggja bakið upp við, þetta mætti athuga betur.

Gúmmisteinar/klappir eru góð viðbót og vísa í klappirnar sem eru á skólavörðuholtinu. Þetta leiksvæði gæti verið takmarkað í leik fyrir börn og e.t.v. bundið við litlar leiksýningar eða afslöppun. Aðgengi fyrir hjólastóla er ágætt en það mætti athuga hallann í rampi betur hvort hann uppfylli 5°halla takmörkun. Það vantar gula málun á þrepin sem eru á sjálfu Óðinstorgi fyrir sjónskerta en setukassarnir er margir hverjir litaðir í gulum aðgreinandi lit sem vel gert. Það mætti einnig skoða hefðbundnu föstu bekkina um að mála þá í aðgreinandi lit svo sjónskertir geti gert sér grein fyrir aðstæðum á Óðinstorginu.

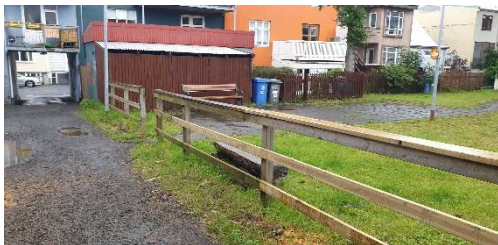
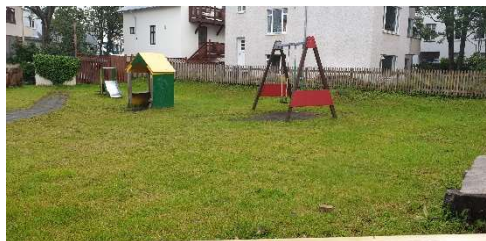
### Bjarnarstígur – nr. 207

Það var engin leiðarmerking eða vegvísir sem vísaði á leiksvæðið. Það eru engin bílastæði fyrir fatlaða í kringum leiksvæðið. Þetta er leiksvæði á bak við húsaþyrpingu við Njálsgötu og Bjarnarstígs, sem er girt af með trégirðingu.

Það eru þrír ljósastaurar sem lýsa upp leiksvæðið og eru ekki fyrir gangandi vegfarendum sem er vel gert. Leiktækin eru fyrir börn af breiðum aldurshópi en ekki fötluðum börnum. Það eru grasamottur sem undirlag ásamt grasi sem dempa fallsvæðið. Það hefði mátt gera ráð fyrir stíg fyrir fólk í hjólastólum þ.e. auðvelda aðgengi. Það eru tveir drumbabekkir en þeir eru ekki með bakstuðning hins vegar er hvíldarbekkur sem er með bak-og armastuðning. Það hefði mátt gera betur ráð fyrir hjólastól eða barnavagni við hliðina á hvíldarbekknum. Ef að fleiri hvíldarbekkir eiga að koma þá þarf að leggja stíg að þeim og í kringum þá með tilskyldu plássi sitthvoru megin fyrir hjólastól.

Það var tekið fram í tillögu gerða af íbúum (<https://betrireykjavik.is/post/17759>), að það þyrfti að setja upp hlið til að loka fyrir þannig að börn hlaupi ekki í polla á innkeyrslunum þegar bílarnir eru að keyra inn götuna. Sömuleiðis vildu íbúar bæta við leiktæki, það mætti skoða betur með tilliti til fatlaðra einstaklinga. Á Bræðraborgarstíg 29 er leikvöllur með álgirðingu og hlið sem er létt. Sömuleiðis væri hægt að malbika upp í innkeyrsluna og koma í veg fyrir að pollar myndast. Þetta mætti skoða betur.

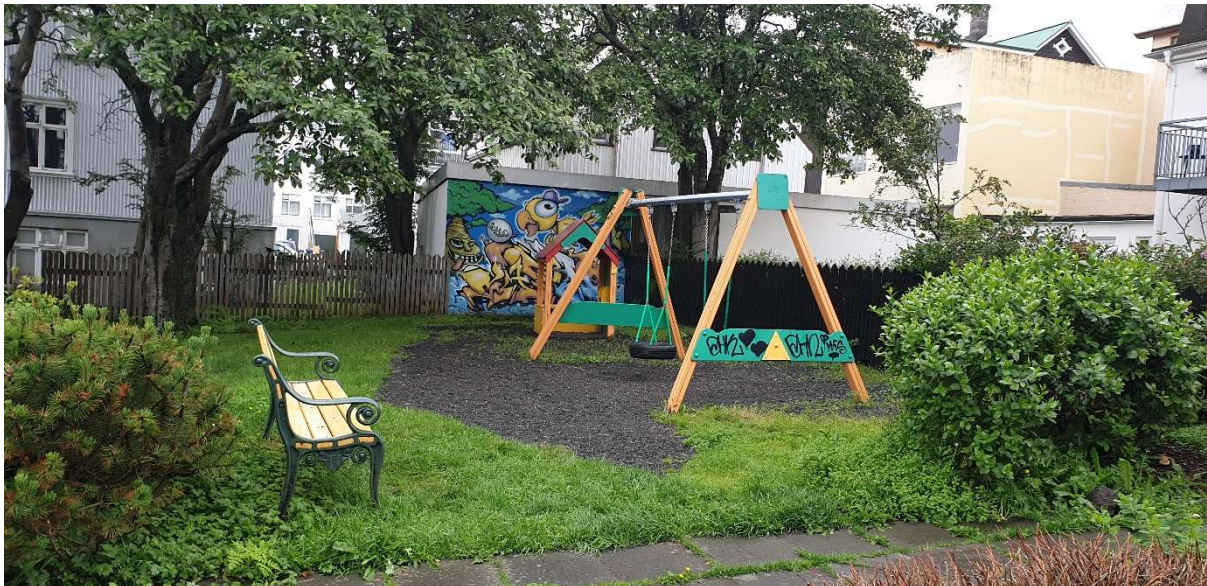
### Þórsgata – nr. 204

Undirlagið er gras og svo lausamöl/perlumöl. Það mætti athuga að skipta um undirlag á leiksvæðinu og bæta við plássi við hliðina á bekknum fyrir hjólastól/barnavagn. Það mætti einnig athuga hallann á leiksvæðinu og e.t.v. skoða hvort það þyrfti að bæta við jarðveg í hann. Tækin eru vel lituð í aðgreinanlegum lit sem ætti að hjálpa sjónskertum að gera betur greinamun á milli tækja og gönguleiðar. Svæðið mætti hugsanlega fara í hressilega gróðursnyrtingu þar sem gróðurinn er óhirtur í kringum leiksvæðið.

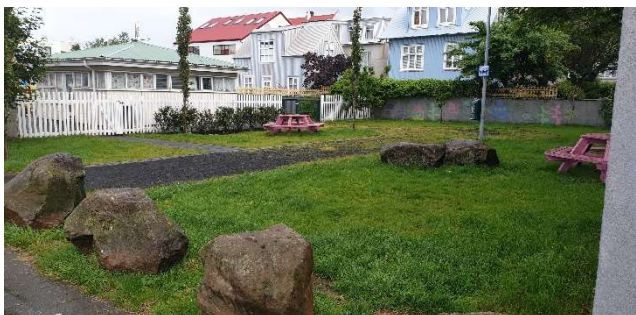
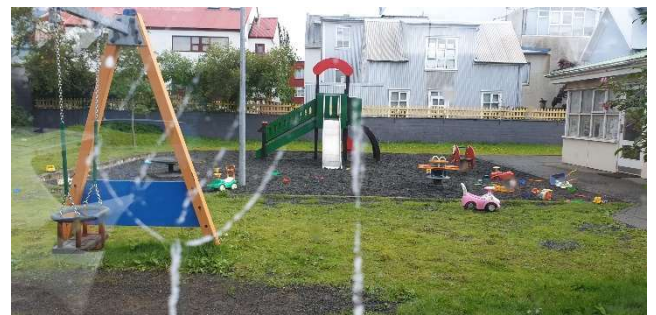
### Fryjugata 19 – nr. 243

Engin leiðarmerking eða vegvísir sem vísaði á leiksvæðið. Það eru engin bílastæði fyrir fatlaða í kringum leiksvæðið. Leiksvæðið er á stórri lóð með 42,8m<sup>2</sup> gæsluskýli og 15m<sup>2</sup> útigeymslur, svæðið er girt af með trégirðingu steinsteyptum tveimur turnum með eldra ál hliði og er með suð-austur hliðinni nýlegt ál hlið en þeim megin er lítið útivistasvæði.

Það er motta á fínum sandi sem gefur sterkara yfirborð ásamt Borð/bekkjum en þeir taka ekki tillit til fólks í hjólastól. Þeir eru einnig staðsettir út á grasi sem er torfært fyrir hjólastóla. Ljósastaurinn er ekki á stígnum en þyrfti að vera í aðgreinandi lit s.s. gulum upp í 90cm hæð. Undirlagið á leiksvæðinu er lausamöl/perlumöl og hentar ekki fyrir hjólastóla. Það mætti helluleggja með gúmmihellur eða setja mjúkt gúmmíundirlag í aðgreinandi lit. Rétt hjá samsetta leiktækinu er ljósastaur sem er á miðju leiksvæðinu og mætti mála í aðgreinandi lit upp í 90cm hæð fyrir sjónskerta. Það voru leikföng víða á lóðinni en það getur verið að leikföngin séu tekin inn eftir að dagmömmurnar klára vinnudaginn sinn. Leiktækin eru fyrir breiðan hóp af börnum nema fólki sem glímir við fötlun. Það mætti skoða hvort það sé hægt að útbúa nýtt leiktæki fyrir fatlaða.

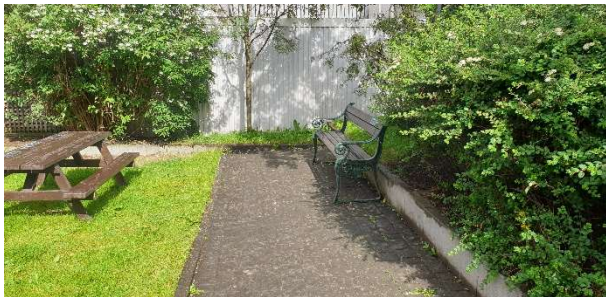
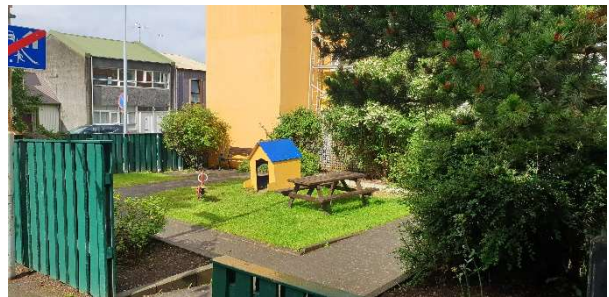
### Nönnugata 5 – nr. 226

Engin leiðarmerking eða vegvísir sem vísar í leiksvæðið. Það eru engin bílastæði fyrir fatlaða í kringum leiksvæðið. Þetta er lítið leiksvæði sem er á milli Nönnugötu og Haðarstígs.

Það er lítill halli inn á leiksvæðið. Það mætti laga kantsteininn við grasið sem er hærri á horninu og það mætti koma fyrir grasamottu undir leiksvæðið. Borð/bekkurinn er ekki með aukaborðpláss fyrir fólk í hjólastól sem mætti skoða. Efri hvíldarbekkurinn er með gott pláss við hliðina fyrir hjólastól og með hellulögn í kring. Neðri hvíldarbekkurinn er með minna í kringum sig og ekki pláss fyrir hjólastól við hliðina á hvíldarbekknum.

Það er stór steinn í leikjasvæðinu sem mætti skipta yfir í gúmmí stein úr Krumma-Flow línunni. Borð/bekkurinn þyrfti að endurnýja og hafa aðgreinandi lit frá grasinu en grasið er náttúruleg leiðarlína fyrir sjónskerta.

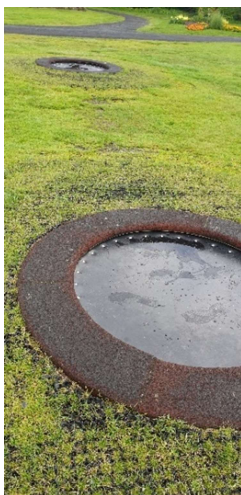
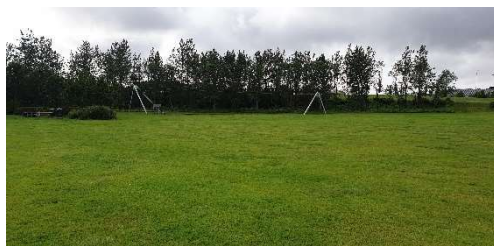
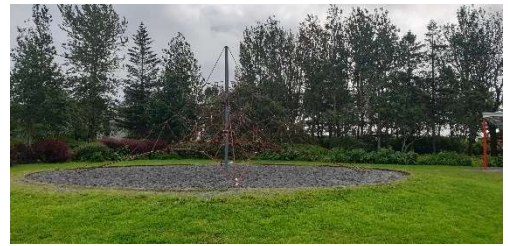
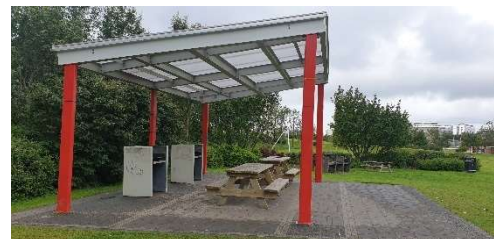
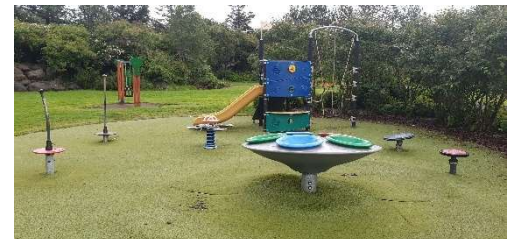
### Hljómskálagarðurinn – nr. 202

Það er leiðarmerking eða vegvísir sem vísar á leiksvæðið. Það eru engin bílastæði fyrir fatlaða í kringum leiksvæðið.

Það er mjúkt undirlag úr gervigrasi á leikvelli með leiktæki fyrir breiðan hóp af börnum s.s. smábörn og eldri börn sem er vel gert. Það vantar stíg í 1.8 metra breidd til þess að fara að hvíldarbekkjunum og hellulögn undir þeim, jafnframt í hálfum metra til hliðar við bekkinn fyrir hjólastól eða barnavagn. Það eru grasamottur í kringum trampólínin en sem er vel gert en það mætti endurnýja aðgreinandi litinn á rammanum á trampólínunum fyrir sjónskerta. Það vantar gönguleið/stíg sem fer upp að skýli yfir grilli og Borð/bekkjunum. Þetta er út á grasi sem er torfært fyrir hjólastóla og það vantar aukaborðpláss á Borð/bekkjunum fyrir fólk í hjólastólum. Það mætti skoða hvort að það ætti að snúa Borð/bekkjum um 90° til þess að leyfa meira pláss fyrir hjólastóla eða barnavagna að bekkjunum. Það vantar sömuleiðis stíg fyrir fólk í hjólastól til að komast leiða sinna, að fylgjast með börnum sínum að leika sér í hlaupakettinum, trampólínunum og Mt.Mnich klifurturninum. Það mætti skoðað að setja mjúkt undirlag úr gúmmíefni hjá Mt.Mnich klifurtækinu á fallsvæðinu fyrir eldri börn sem klifra í tækinu. Það mætti einnig skoða það að koma fyrir tveimur nýjum leiktækjum fyrir fatlaða sem uppfylla öryggiskröfur, því stærð leiksvæðisins og staðsetning býður upp á það.

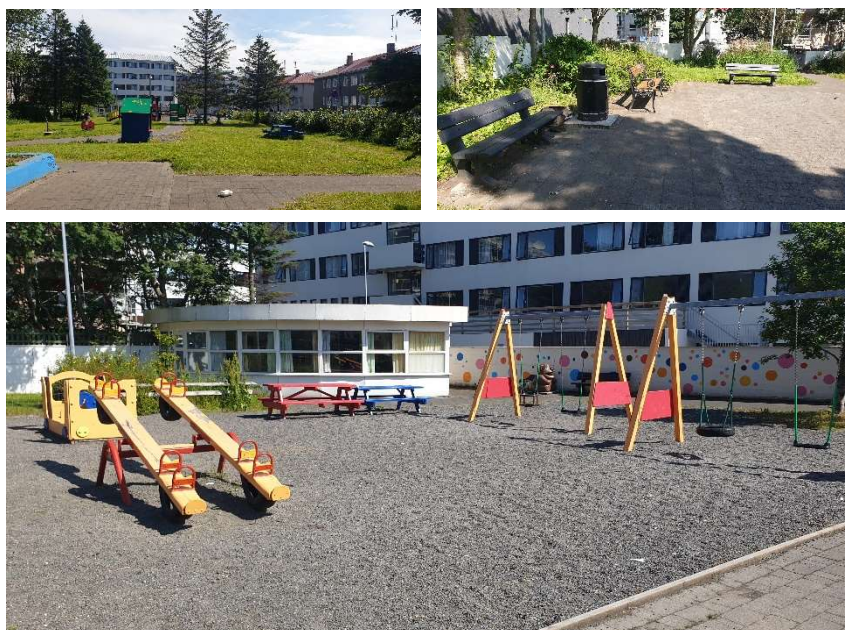
### Njálsgata 89 – nr. 246

Það er engin leiðarmerking eða vegvísir sem vísar á leiksvæði. Þetta er stórt og vítt svæði með gæsluskýli og geymsluskúr á lóðinni. Það eru engin bílastæði fyrir fatlaða í kringum leiksvæðið.

Borð/bekkirnir gera ekki ráð fyrir auknu borðplássi fyrir hjólastóla. Flestir hvíldarbekkjanna eru án armstuðnings. Það hefði mátt skipta um lausamöl/perlumöl hjá samsetta leiktækinu og setja í staðinn mjúkt gúmmíundirlag í aðgreinandi lit. Sömuleiðis mætti lækka kantinn sem aðgreinir hellulögnina og leiktækið. Það vantar einnig aðgengi að Borð/bekkjum sem eru út á grasi, fyrir hjólastóla þ.e. hellulögn eða malbikaður stígur. Leiktækin eru fyrir breiðan aldurshóp af börnum en ekki börn í hjólastól.

Þá mætti athuga hvort það liggi fyrir í hönnuninni hvort það eigi að láta hanna frekari lausnir fyrir börn í hjólastól eða aðra fötlun.

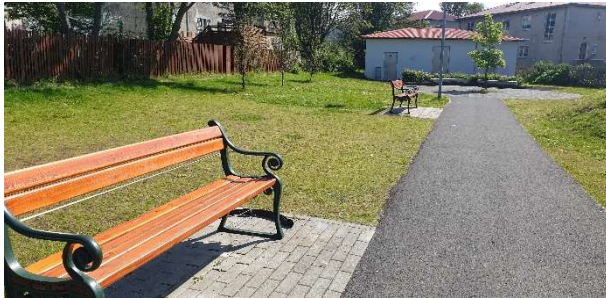
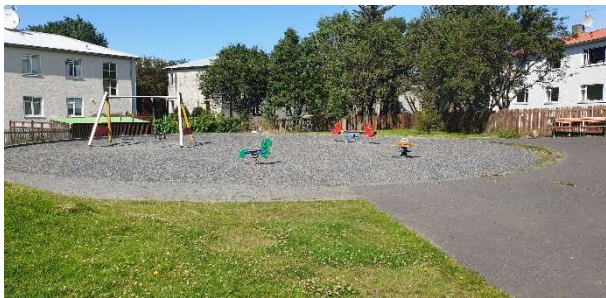
### Meðalholt – nr. 203

Það var engin leiðarmerking eða vegvísir sem vísaði á leiksvæðið. Þetta er leiksvæði sem er á bakvið húsaþyrpingu Einholts og Meðalhólts. Það eru engin bílastæði fyrir fatlaða í kringum leiksvæðið.

Það er lausamöl/perlumöl í leiksvæðinu hjá leiktækjunum sem mætti skipta yfir í mjúkt gúmmíundirlag í aðgreinandi lit svo sjónskertir geti greint að það sé leiksvæði. Það er gerð sér hellulögn undir hvíldarbekkina svo þeir séu ekki á göngustígnum sem er vel gert. Hins vegar vantar að gera 0.5 metra breitt hellulagt pláss við hliðina bekkjunum fyrir hjólastól eða barnavagn. 2 stk. hvíldarbekkjanna eru án bak- og armstuðnings sem þyrfti að athuga betur. Malbikaði stígurinn í lágmarksbreidd sem mætti athuga betur. Malarstígurinn í kringum völlinn mætti athuga hvort væri hægt að helluleggja eða leggja með mjúku undirlagi. Það eru sveifluhlið úr áli við innganginn sem hægt er að opna en þegar það er lokað getur verið erfitt að komast inn á hjólastól, þetta mætti athuga betur. Sömuleiðis eru hólarnir torfærir hjólastólum og ekki aðgengilegir en það er álitamál hvort það eigi gera eitthvað í þeim.

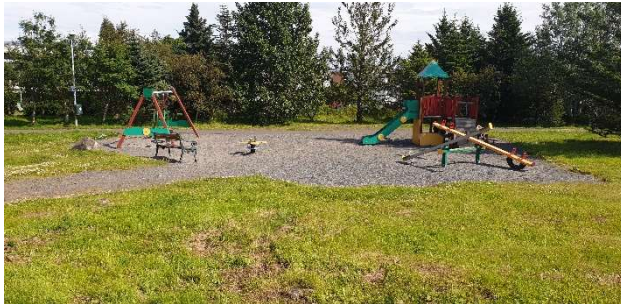
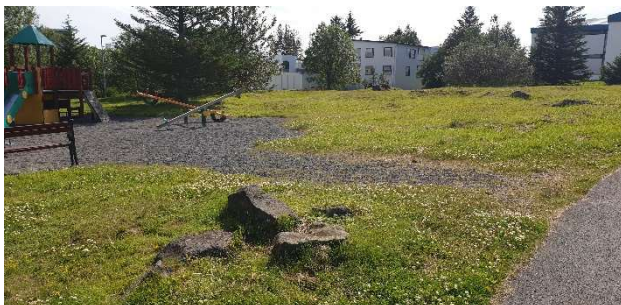
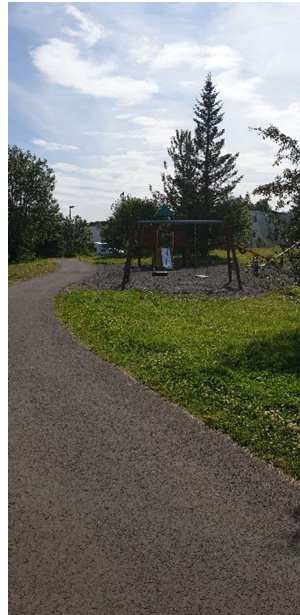
### Vatnsholt – nr. 212

Það er engin leiðarmerking eða vegvísir sem vísar á leiksvæðið. Það eru engin bílastæði fyrir fatlaða í kringum leiksvæðið. Leiksvæðið er í endanum við botnlangagötunni Vatnsholt á útopnu svæði á holtinu.

Það er lausamöl/perlumöl á leiksvæðinu sem mætti skipta út fyrir mjúkt gúmmíundirlag eða gúmmíhellur. Hvíldarbekkurinn er staðsettur við hliðina á rólunum en það mætti e.t.v. færa hann þannig að það sé pláss við hliðina á honum fyrir hjólastól eða barnavagn. Leiktækin eru í aðgreinandi lit fyrir sjónskerta sem er vel gert.

Ef það mætti stækka leiksvæðið þá væri hægt að bæta við leiktæki fyrir fatlaða en það er hægt að athuga það með tilliti til stærðar og kostnaðar.

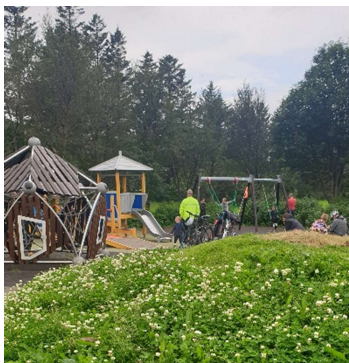
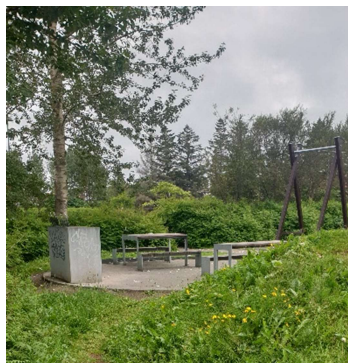
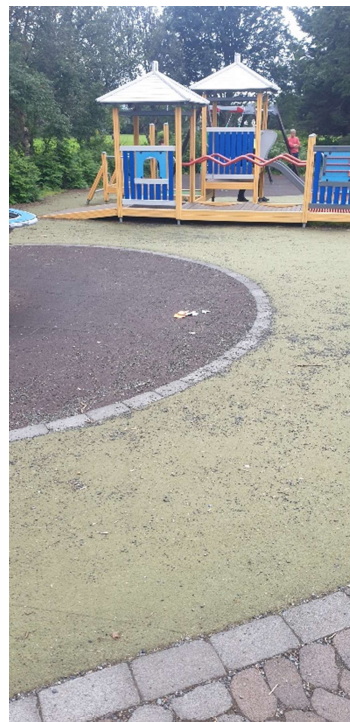
### Klambratún – nr. 205

Það er engin leiðarmerking eða vegvísir sem vísar á leiksvæðið. Það eru bílastæði fyrir fatlaða hjá Kjarvalsstöðum en það er smá spölur að fara. Leiksvæðið er á suðurendanum, hluta af stóra útisvæðisins sem Klambratúnið er.

Það eru grasamottur undir dýrafigúrunum og hlaupakettinum sem er vel gert. Sömuleiðis er mjúkt undirlag undir leiksvæði hjá leiktækjunum sem minnkar fallhættu barnanna. Þau eru í aðgreinandi lit sem er vel gert. Leiktækin á leiksvæðinu eru fyrir breiðan hóp af börnum og smábörnum, hins vegar er ekki tekið tillit til fólks í hjólastól þ.e. Borð/bekkir bjóða ekki upp á aukið pláss og það vantar leiktæki fyrir fatlaða. Leiksvæðið er vel lýst en það mætti merkja staurana í aðgreinandi lit fyrir sjónskerta, það mætti einnig athuga betur aðgengi fatlaðra í Borð/bekki, hvíldarbekkina sem eru án bak- og armstuðnings og plássins við hliðina á hvíldarbekkjunum. Ég tel að í ljósi stærðar leiksvæðis og staðsetningu þess innan almenningsgarðs þá mætti íhuga að gera hann aðgengilegri fyrir fatlaða og bæta við leiktæki fyrir fatlaða.

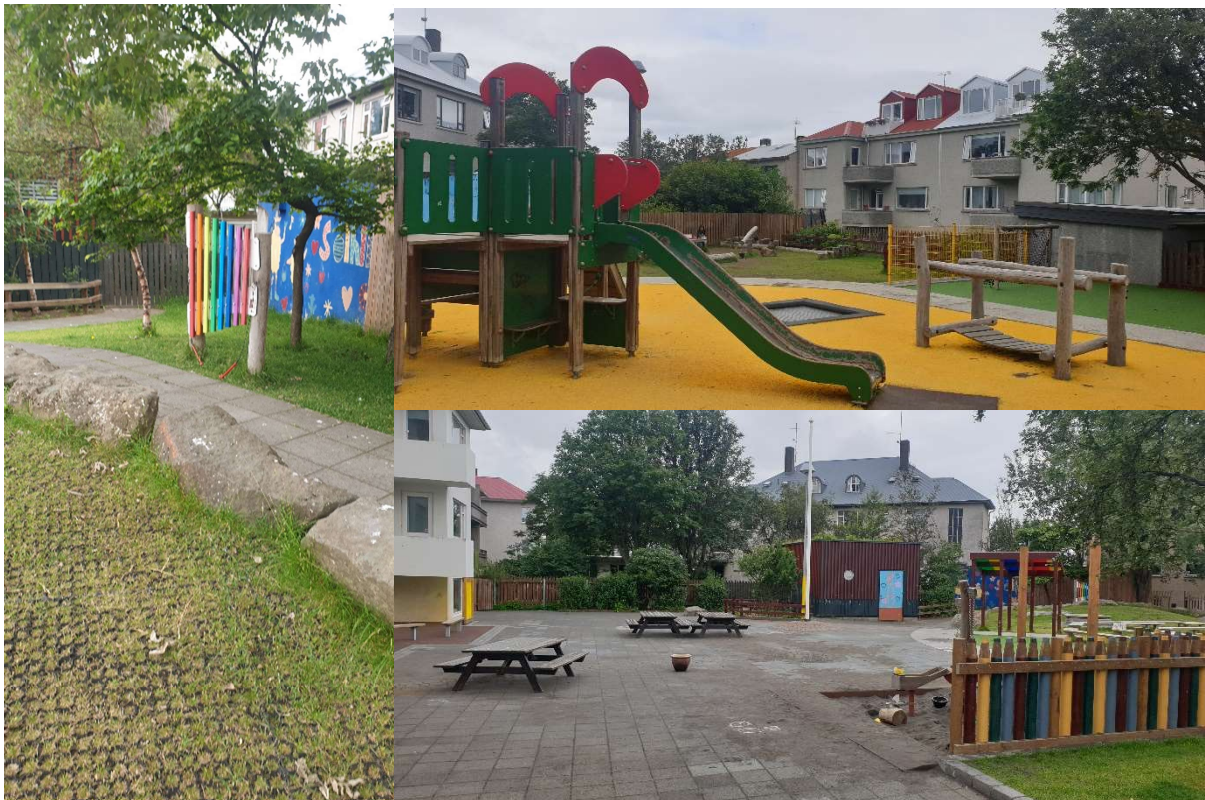
### Engihlíð – nr. 240

Leiksvæðið er vel merkt og undirlögin í aðgreinandi lit ásamt tilheyrandi dempun í öryggisskyni fyrir börn á leiksvæðinu. Leiksvæðið er vel lýst og ljósastaurarnir eru merktir í aðgreinandi lit sem er vel gert fyrir sjónskerta. Hins vegar er ekki mikið um leiktæki fyrir fólk sem er í hjólastól. Það mætti athuga það betur að setja leiktæki fyrir fatlaða á leiksvæðið m.t.t. kostnaðar og pláss. Borð/bekkirnir eru sömuleiðis ekki með aukaborðpláss fyrir fólk í hjólastól. Stígarnir mjóir og gætu þurft að skoða betur m.t.t. hjólastóla sem mæta öðrum vegfarendum. Að öðru leyti þykir umhverfið vera vel merkt og tekur tillit til margra en væri hægt að betrumbæta.

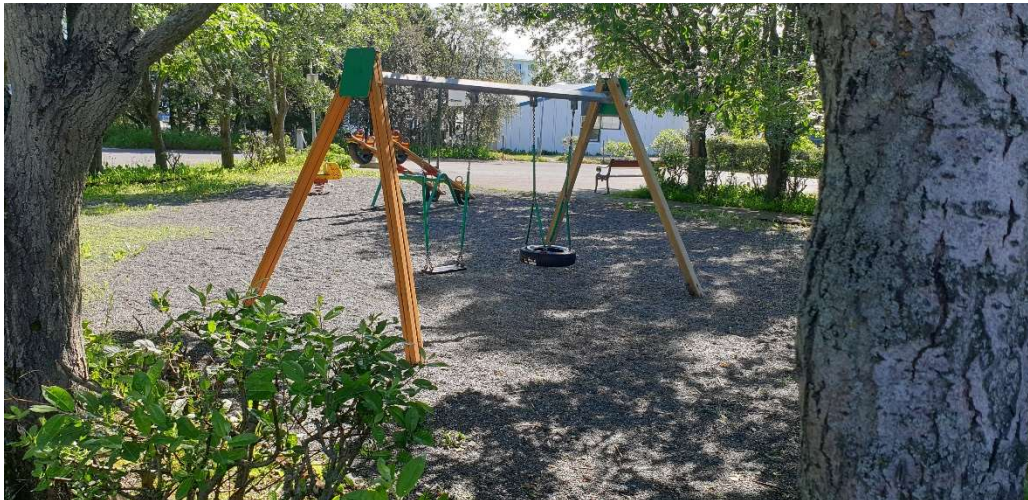
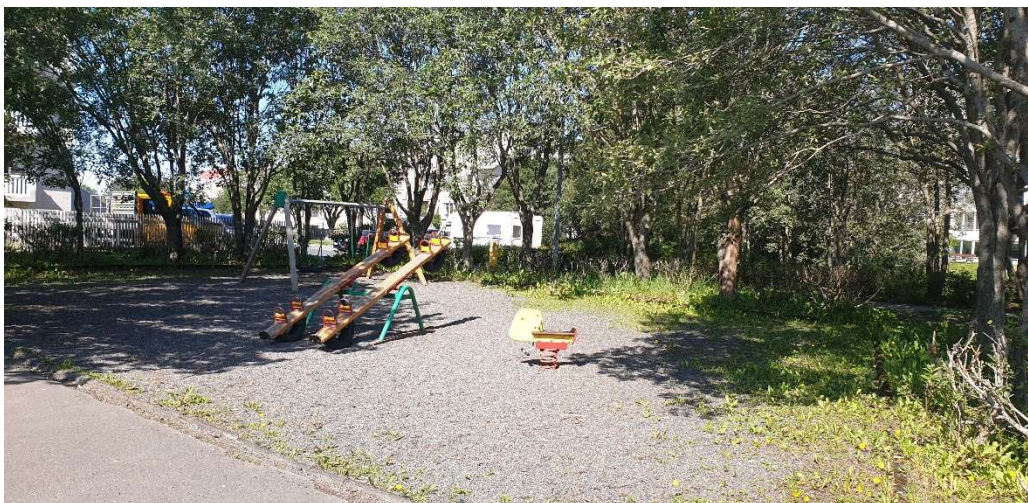
### Bólstaðarhlíð – nr. 224

Það mætti jafna leiksvæðið við hæð göngustígsins í staðinn fyrir kantinn sem er núna. Leiksvæðið er með lausamöl/perlumöl á leiksvæðinu en mætti skipta yfir í mjúkt undirlag úr gúmmí s.s. hellur, dúkur eða gervigras. Það þyrfti að vera greinilegri aðgreining á leiksvæðinu fyrir sjónskerta svo þeir geri sér grein fyrir leiksvæðinu. Það mætti einnig snyrta gróðurinn betur í kringum leiksvæðið. Það er pláss við hliðina á hvíldarbekknum fyrir hjólastól en það mætti skoða það betur hvort það væri hægt að staðsetja hvíldarbekkinn inn á leiksvæðið. Það mætti einnig skoða það hvort það væri hægt að nýta leiksvæðið betur og koma fyrir einu nýju leiktæki fyrir fatlaða s.s. hringekju.

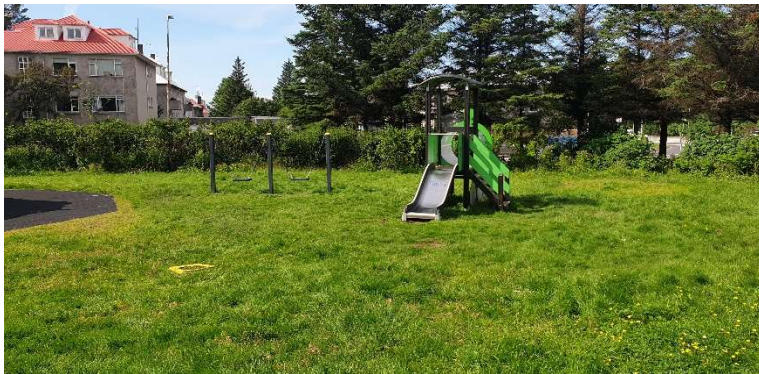
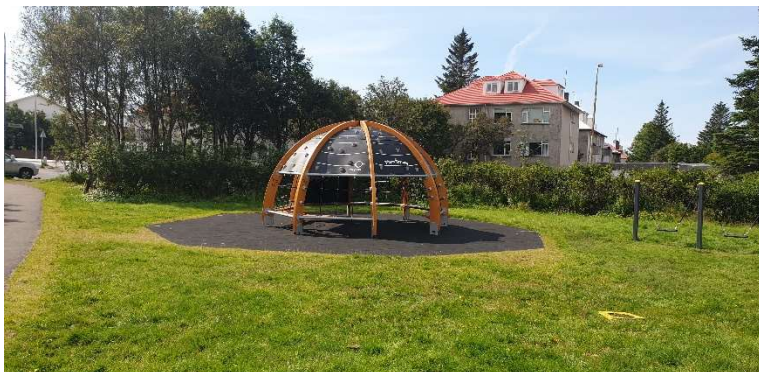
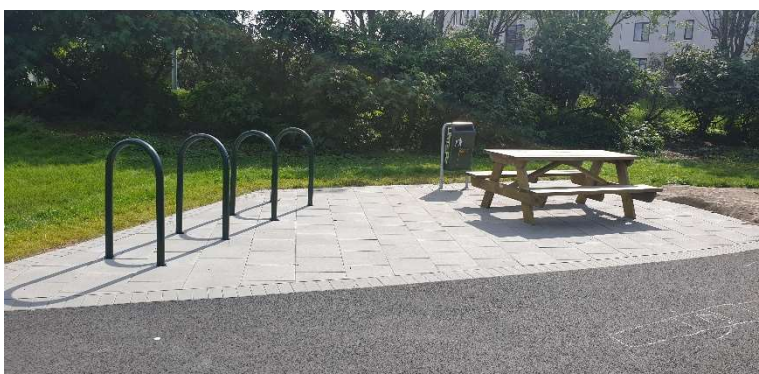
### Bogahlíð – nr. 238

Það er einnig opin völl með girðingu en þarna var körfuboltavöllur sem mætti skoða hvernig mætti nýta plássið betur. Borð/bekkurinn er ekki með aukið borðpláss fyrir fólk í hjólastól. Það er gras undir rólunum og samsetta leiktækinu en það mætti setja mjúkt gúmmíundirlag í aðgreinandi lit s.s. gulum lit fyrir sjónskerta og minnka fallhættu barna í leik. Það eru hjólagrindur/stæði sem er vel gert, því þar geta hjólreiðafólk og/eða fólk á rafskutlum lagt hjólum/rafskutlum sínum án þess að leggja þeim fyrir öðrum vegfarendum s.s. sjónskertum vegfarendum sem gætu annars fallið um hjólin/skutlurnar.

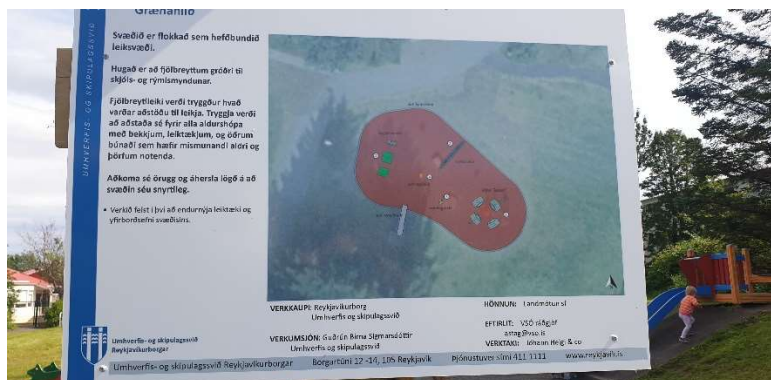
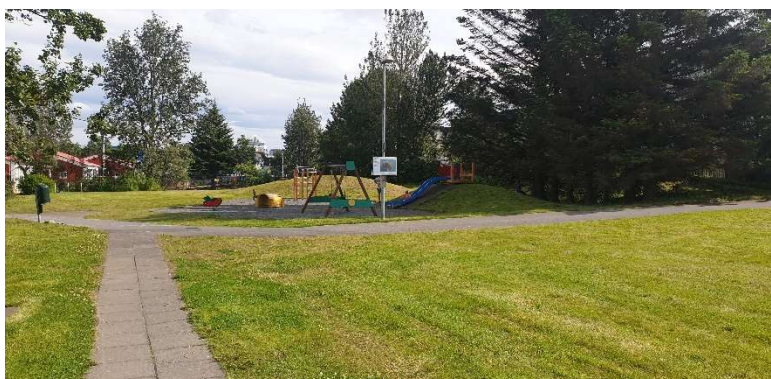
### Grænahlíð – nr. 236

Það er engin leiðarmerking eða vegvísir sem vísar á leiksvæðið. Það var ekkert sjáanlegt bílastæði fyrir fatlaða. Leiksvæðið er á bakvið húsaraðir við Grænuhlíð og Hamrahlíð og er vítt og opið með 3 inngöngu/útgönguleiðir.

Hvíldarbekkirnir eru núna settir þétt saman án þess að gera ráð fyrir plássi við hliðina á þeim fyrir hjólastóla eða barnavagn.

Leiksvæðið mun ná yfir breiðan hóp af börnum en það er ekki gefið upp að það sé leiktæki fyrir fatlaða. En í hönnunarferlinu væri kjörið tækifæri til þess að skoða það að koma upp a.m.k. einu leiktæki fyrir fatlaða.

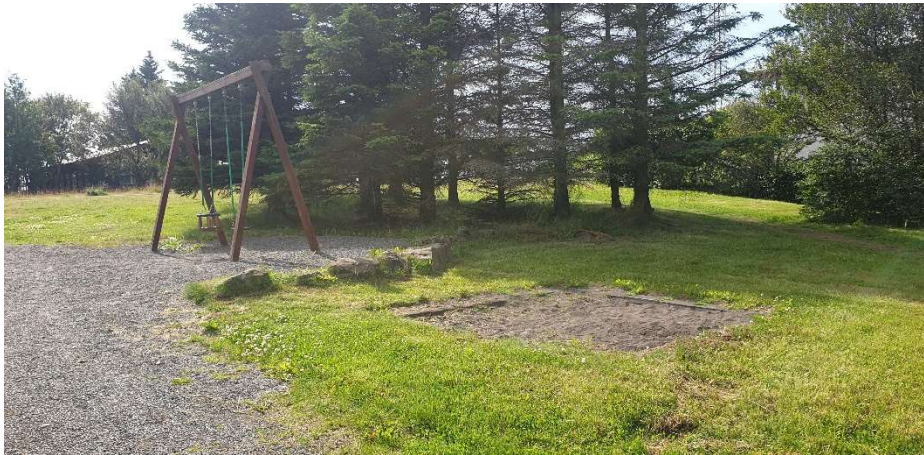
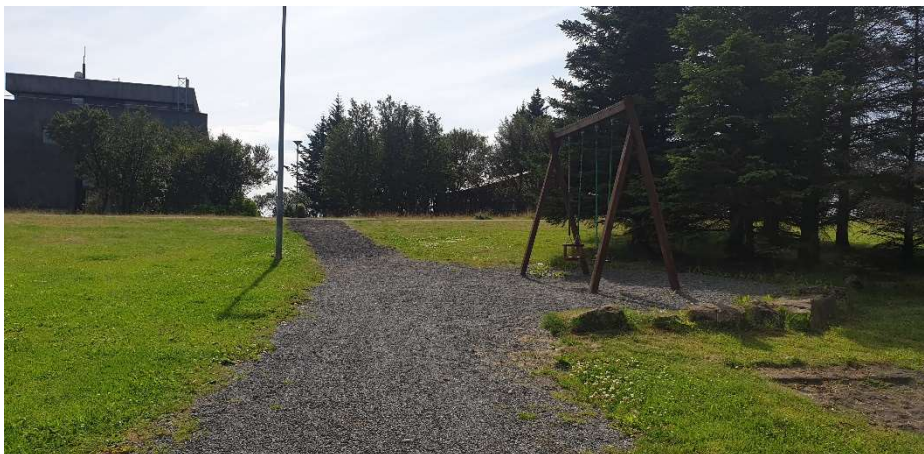
### Stigahlíð – nr. 245

Það er malarstígur sem leiðir að svæðinu sem gæti verið torfært fyrir hjólastóla og er undir 1,8 metra í breidd. Eins og fyrr sagði þá er leiksvæðið staðsett í talsverðum halla sem gæti verið erfitt fyrir fólk í hjólastól að nálgast. Hins vegar eru kostir með hallan að hægt væri að grafa niður öðru megin við sandkassann og búa til aðgengi fyrir hjólastól og í leiðinni útbúa slétt svæði á göngustígnum. Hins vegar eru mjög lítið um önnur leiktæki á þessu leiksvæði en þau sem sinna börnum og smábörnum. Það mætti skoða betur hvað væri hægt að gera í leiktækjum eða aðstöðu á svæðinu sem uppfyllir lágmarkskröfur aðgengismála m.t.t. kostnaðar og umfang. Líkt og að útbúa svæði fyrir hjólastólarólu með svipuðum hætti og er á leiksvæðinu fyrir.

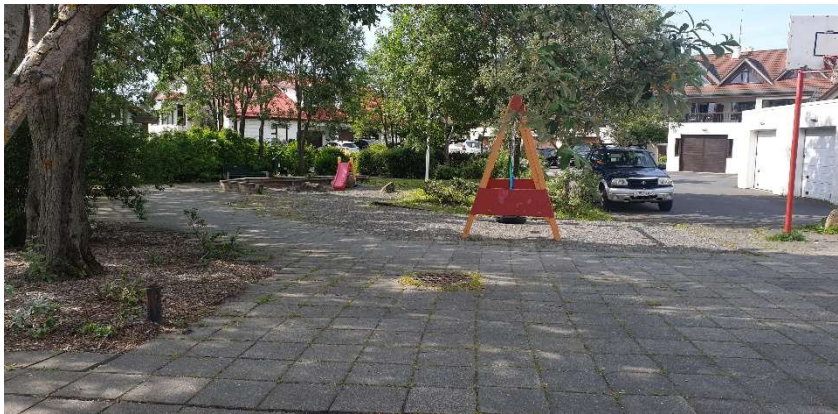
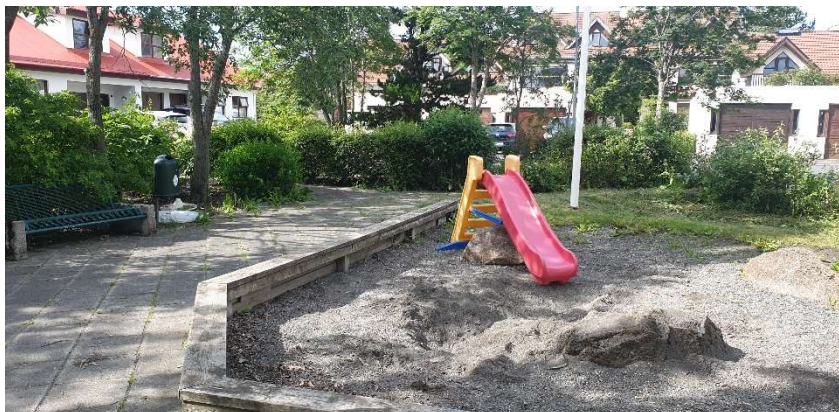
### Beykihlíð – nr. 210

Leiksvæðið er lítið og afmarkað með gesta bílastæði í kringum sig. Aðgengið er ekki slæmt miðað við aldur svæðisins en það má skoða betur hvernig eigi að nýta það betur. Það eru engir hvíldarbekkir eða borð/bekkir. Undirlagið hjá rólunum er lausamöl/perlumöl sem mætti skipta út fyrir í gúmmíhellur, e.t.v. skoða betur sandkassann og notkun körfuboltavallarins. Það vantaði upp á mála sandkassann í aðgreinandi lit frá hellunum til að sjónskertir gætu gert betri greinamun á. Rólurnar eru í aðgreinandi lit sem er vel gert en það mætti skoða betur hvernig ætti að nýta svæðið betur.

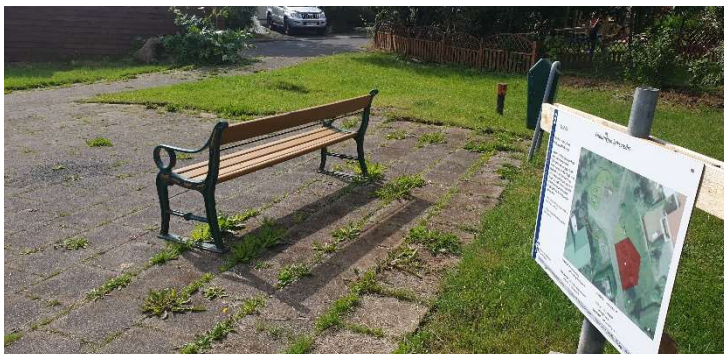
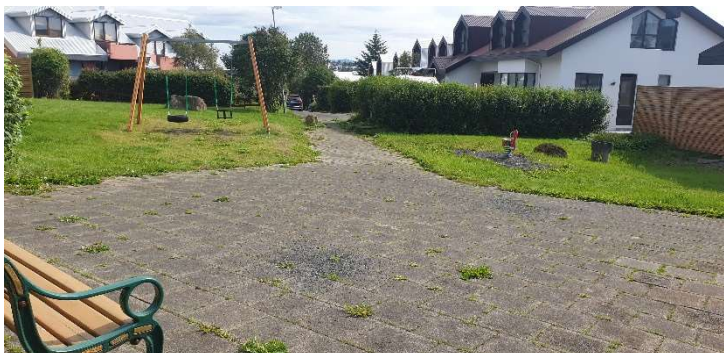
### Víðihlíð – nr. 227

Það er engin leiðarmerking eða vegvísir sem vísar til leiksvæðisins. Leiksvæðið er á bak við húsapýrpingu við Víðihlíð og er ætlað íbúum.

Það er búið að bjóða út verkið stendur til að endurnýja leiksvæðið í maí 2021. Það verður nýtt gervigras í undirlag á leiksvæðið og endurnýja hellulögn á leiksvæðið allt saman.

Það kemur hvergi fram á verklýsingunni það sé leiktæki fyrir fatlaða eða gert ráð fyrir að fólk í hjólastól geta verið á hvíldarsvæðinu s.s. aukið borðpláss á Borð/bekk eða pláss við hliðina á hvíldarbjólkjum. Þetta mætti skoða betur í samráði við verkkaupa og eftirlitsaðila.

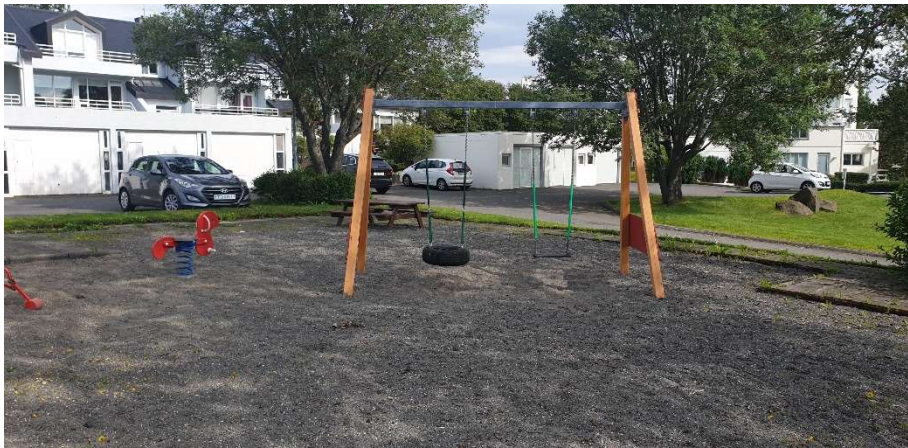
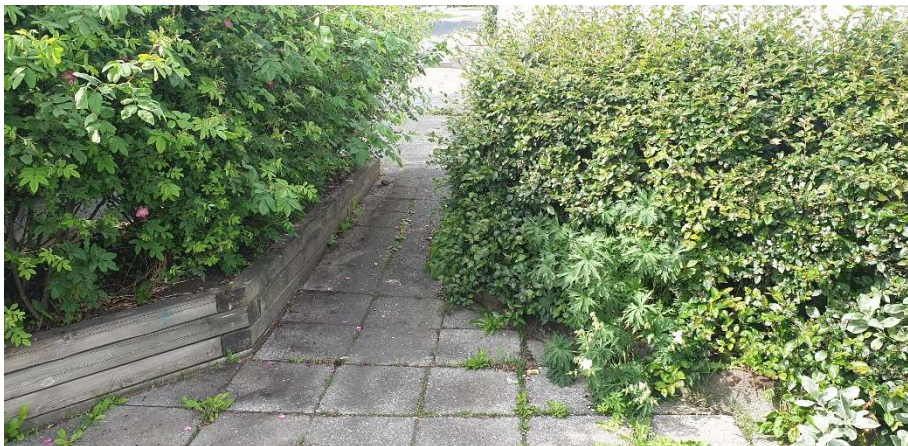
### Reynihlið – nr. 247

Borð/bekkurinn er ekki með aukaborðpláss fyrir fólk í hjólastól og gróðurinn er ósnyrtilegur sem mætti snyrta til að hafa hreinna aðgengi. Göngustígurinn er frekar mjór og mætti skoða betur að hvort að hægt væri að laga það. Sömuleiðis er kantsteinninn í kringum leiksvæðið er hár og mætti skoða betur aðgengið í niðurtekt eða lækkuðum kantsteini í samsæmi við „Aðgengi fyrir alla“ handbókina. Það mætti einnig skoða hvort það væri hægt að koma fyrir einu leiktæki fyrir fatlaða sem hæfir plássi leiksvæðisins.
