# Rannsókn á samsetningu baggaðs úrgangs

Nóvember 2018

SORPU bs.

ReSource International ehf.

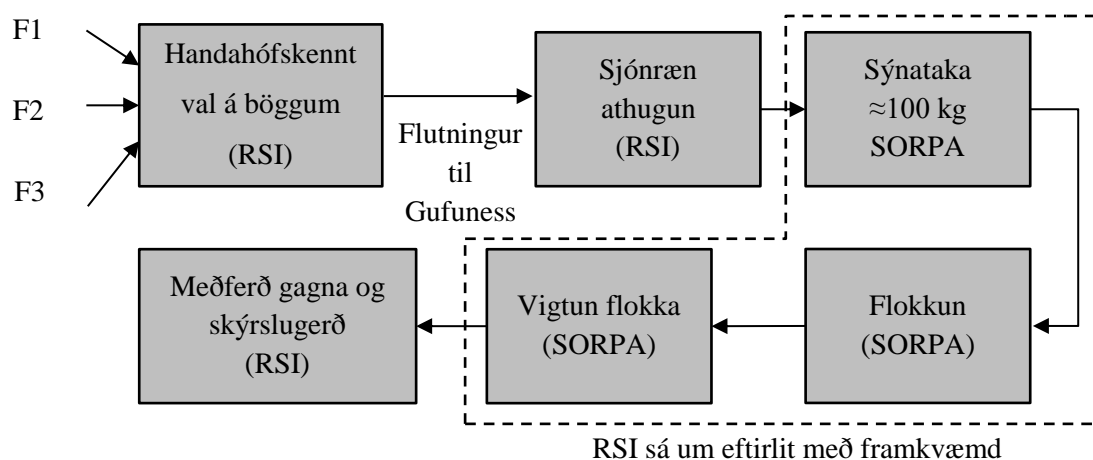
Framkvæmd rannsóknarinnar má skipta í sex mismunandi þætti, þ.e. handahófskennt val á böggum, sjónræna athugun, sýnatöku, flokkun, vigtun og að lokum meðferð gagna og skýrslugerð. Mynd 1 sýnir skipurit af aðferðafræði. Ítarlegar upplýsingar um aðferðafræði og framkvæmd einstakra þátta má finna í gæðahandbók SORPU.

**Mynd 1: Skipurit af framkvæmd rannsóknarinnar á samsetningu baggaðs úrgangs, RSI = ReSource International, F1 = Fyrirtæki 1, F2 = Fyrirtæki 2, F3 = Fyrirtæki 3**

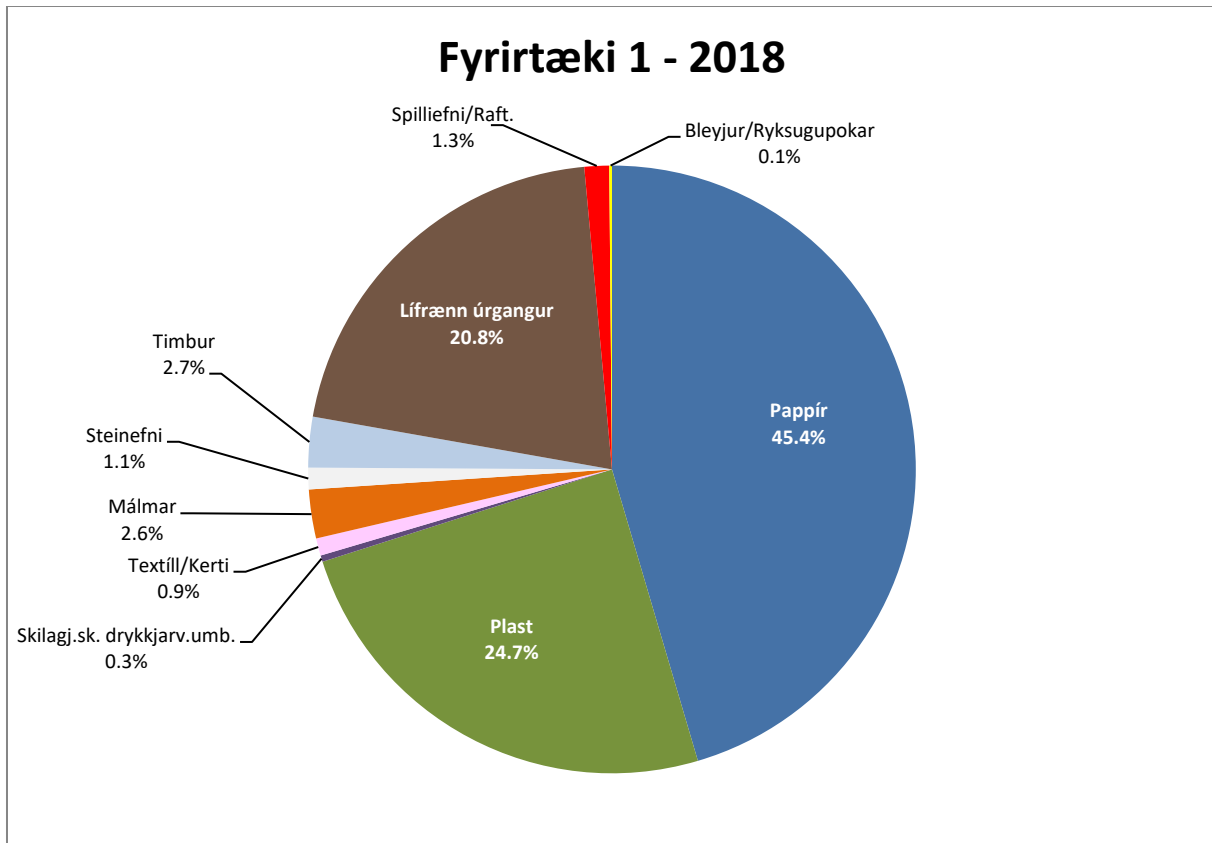
Mynd 4 sýnir samsetningu baggaðs úrgangs þar sem úrgangsflokkarnir eru teknir saman í aðalflokka. Mest er af pappír, eða um 45,4%, heldur minna af lífrænum úrgangi eða 20,1%. Minnst er af bleyjum/ryksugupokum, eða rétt um 0,1%.

Mynd 4: Samsetning baggaðs úrgangs frá fyrirtæki 1 - helstu

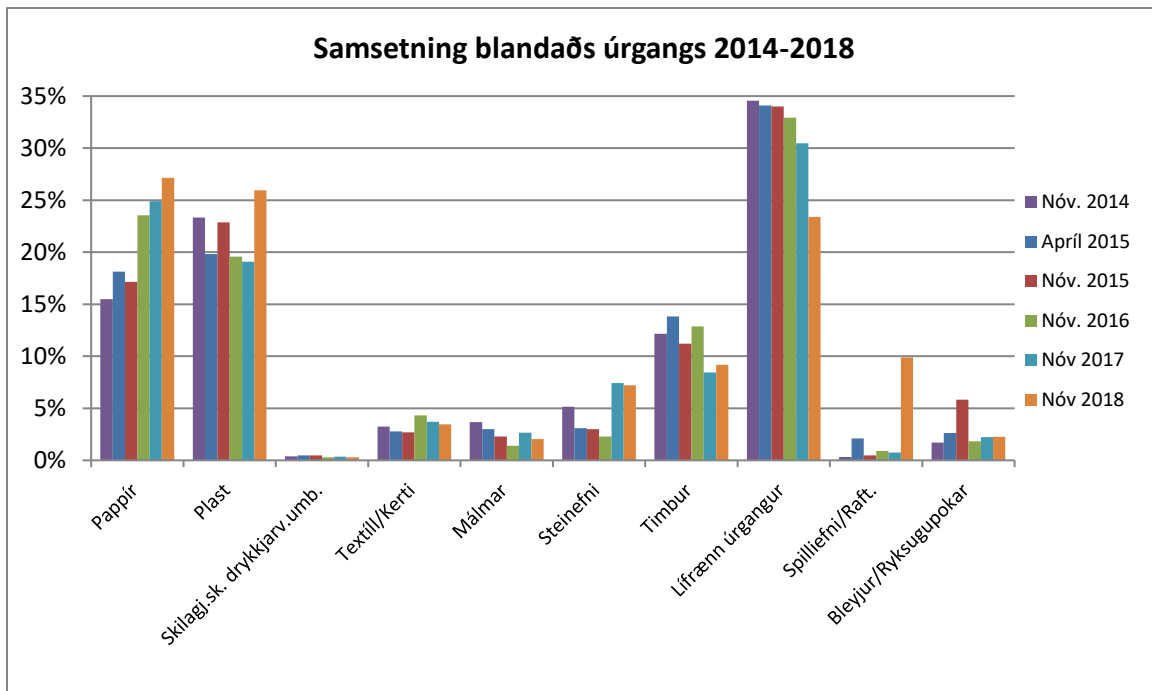
Mynd 13 sýnir samanburð helstu flokka samkvæmt rannsóknum sem fóru fram í nóvember 2014, apríl 2015, nóvember 2015, 2016, 2017 og 2018. Samsetning flokka er í flestum tilfellum svipuð milli rannsókna, nema fyrir lífrænan úrgang (flokkar nr.18 og nr.19, sjá umfjöllun bls.16). Hlutfall spilliefna/raftækja var mun meira árið 2018 en fyrri ár og skýrist af talsverðu magni af sóttmenguðum úrgangi frá fyrirtæki 2.

Mynd 13: Samanburður á samsetningu baggaðs úrgangs frá fyrirtækjunum þremur á milli ára – aðalflokkar.

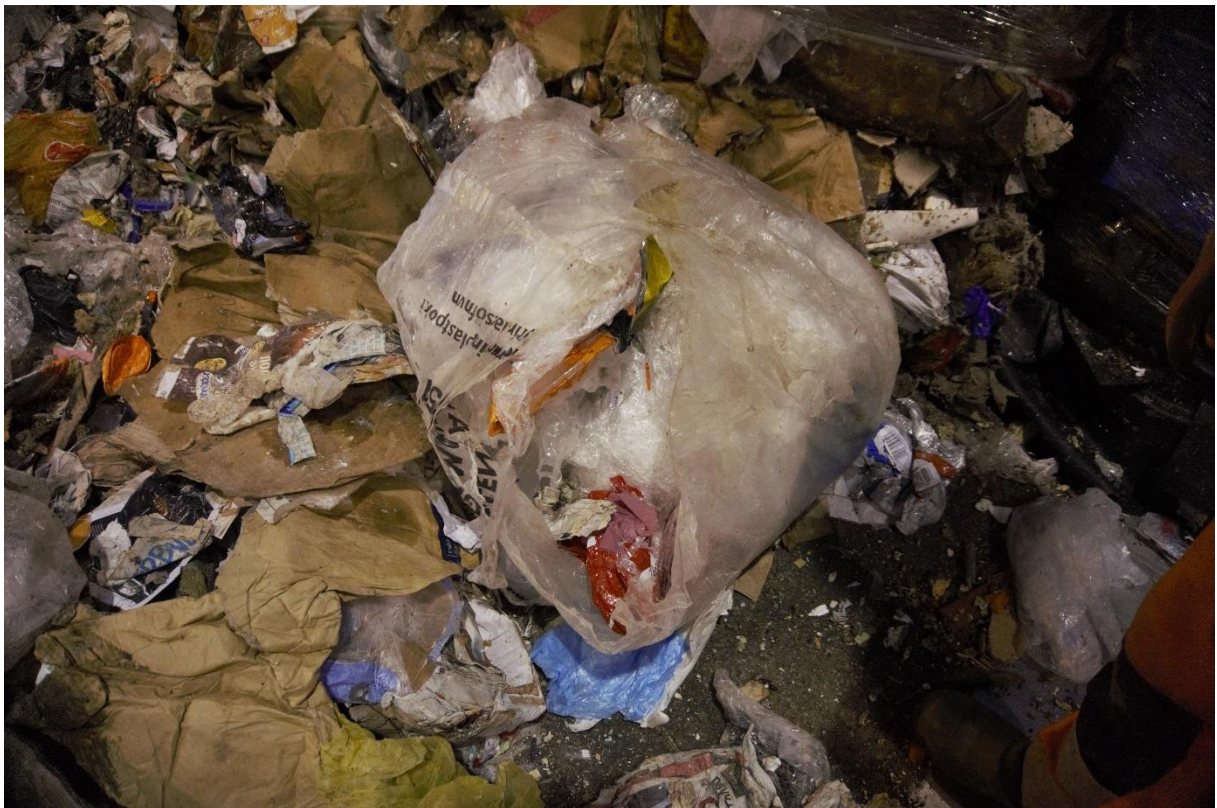
**Mynd 16: Úrgangur í bagga frá fyrirtæki 1 (RSI, nóv. 2018). Flokkað plast í poka.**

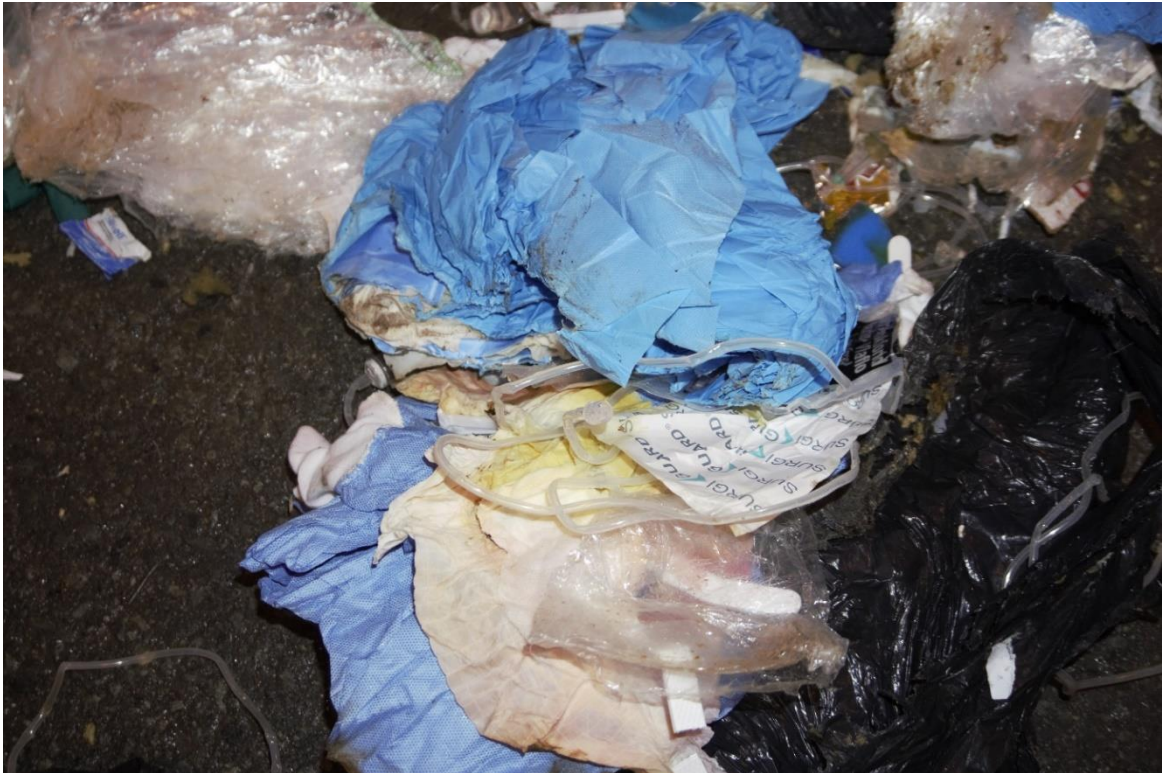
Mynd 6 sýnir samsetningu baggaðs úrgangs þar sem úrgangsflokkarnir eru teknir saman í aðalflokka. Mest er af plastúrgangi, eða 30,5%, pappír 21,3% og lífrænum úrgangi, eða 20,6%. Athygli vekur að sóttmengaður úrgangur frá heilbrigðissviði er 10%, en talsvert var af lokuðum svörtum ruslapokum sem við nánari skoðun innhéldu blóðmengaðan úrgang, áhöld, sprautur, ýmsa efnafganga og fleira. Til að ákvarða hvort um sóttmengaðan úrgang var að ræða var nóg að finna blóð- og vessamengaðan úrgang í pokum.

**Mynd 21: Sóttmengaður úrgangur úr bagga frá fyrirtæki 2 (RSI, nóv. 2018)**

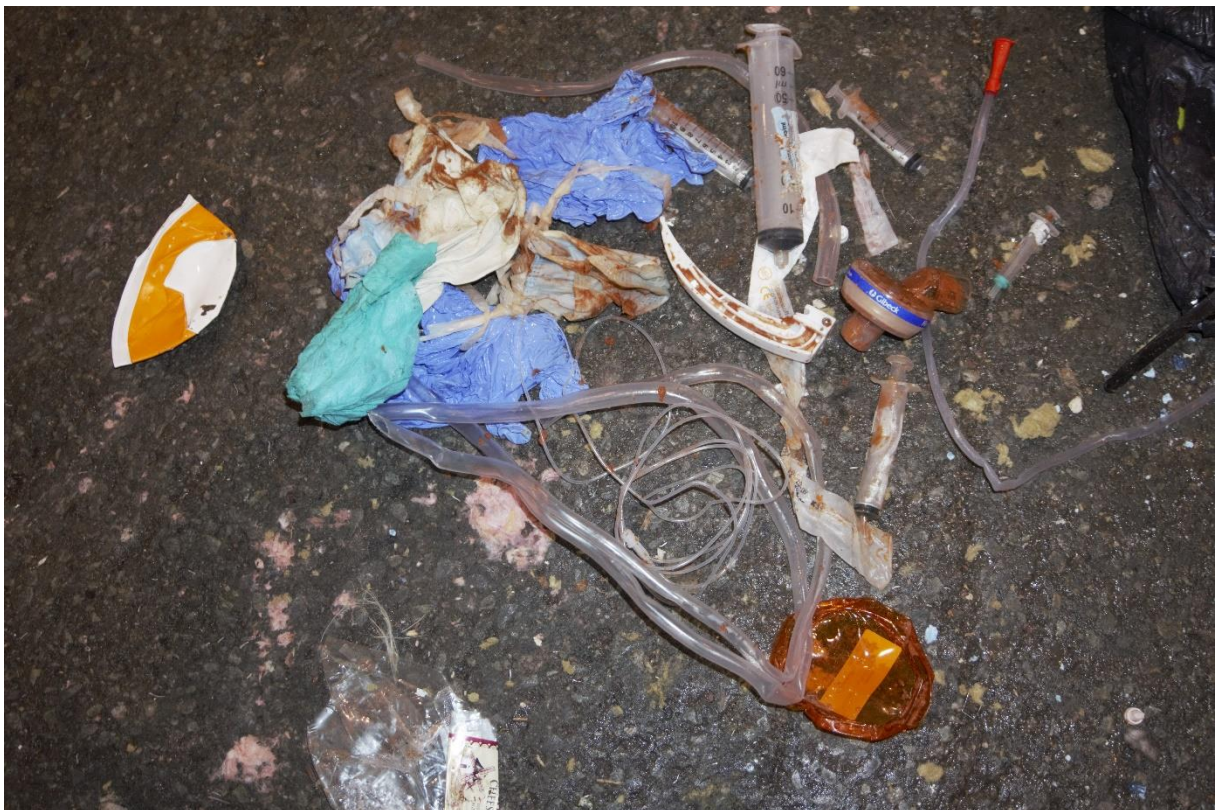
**Mynd 22: Ýmis konar plastáhöld í bagga frá fyrirtæki 2 (RSI, nóv. 2018)**

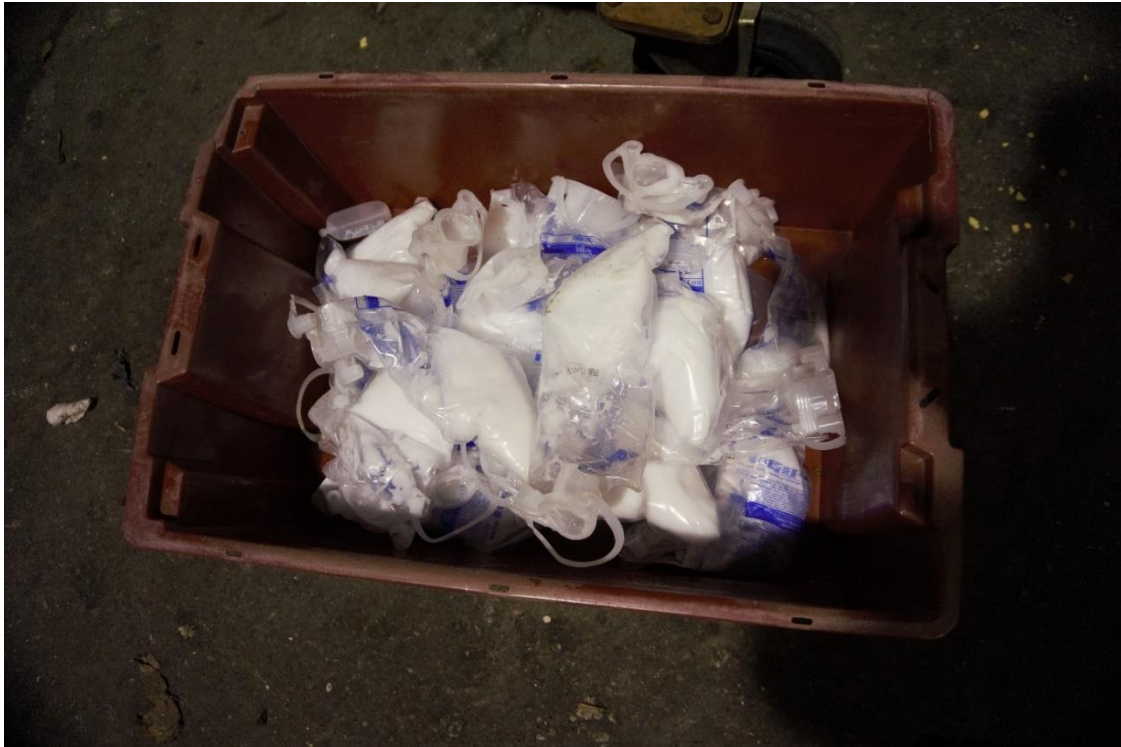
**Mynd 23: Pokar með Natriumbicarbonat ( $\text{NaHCO}_3$ ), notað við blóðskilun (RSI, nóv. 2018)**

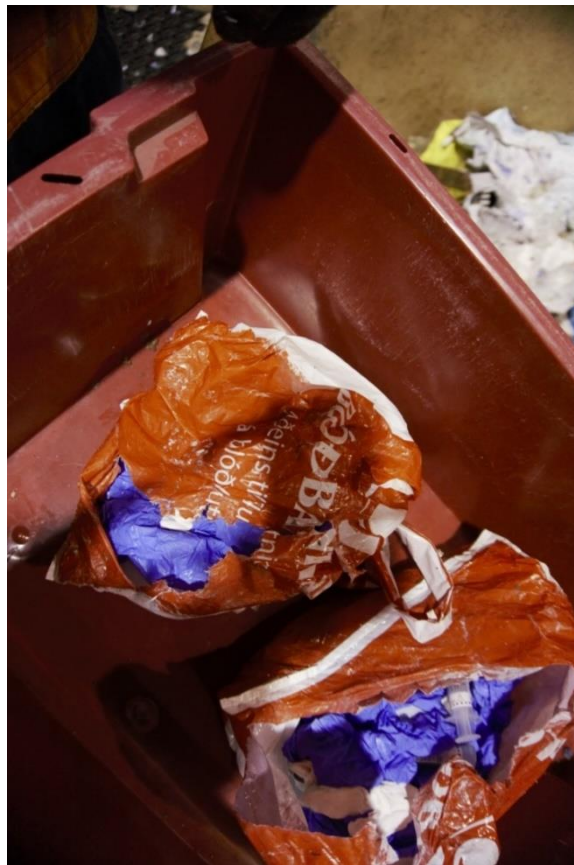
**Mynd 24: Pokar merktir Blóðbankanum, innihalda notaða hanska, sprautur, pappír og grisjur (RSI, nóv. 2018)**

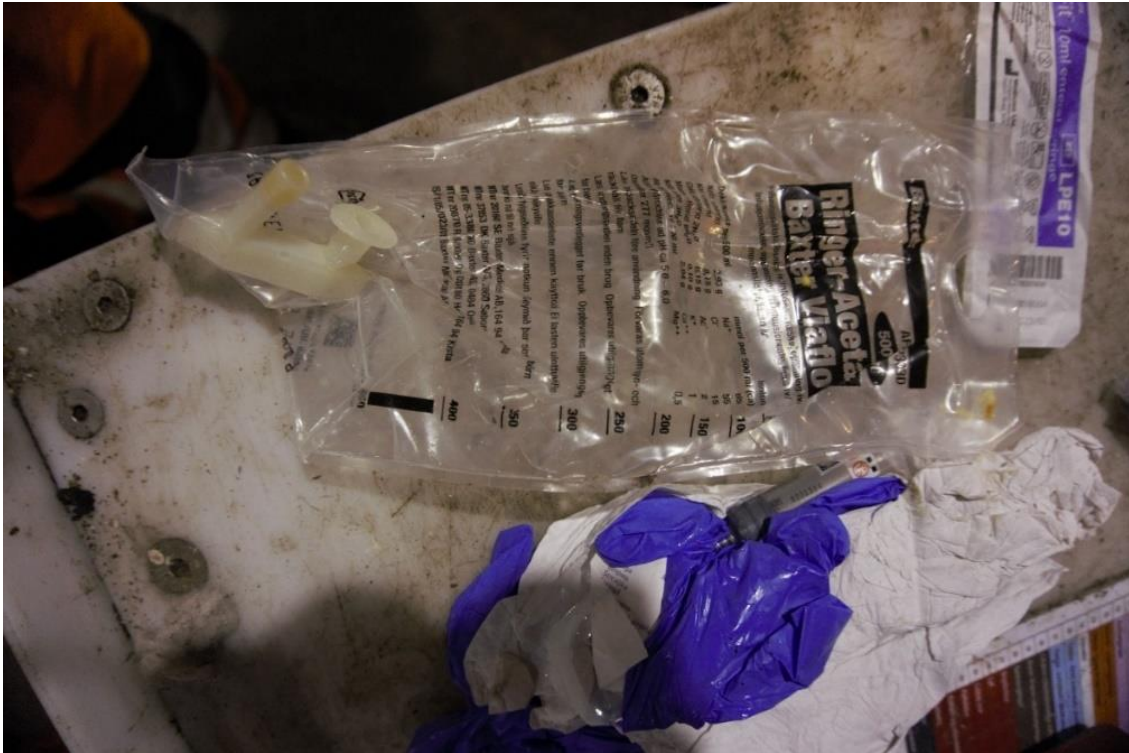
Mynd 25: Poki fyrir vökvalausn (sölt), (RSI, nóv. 2018)

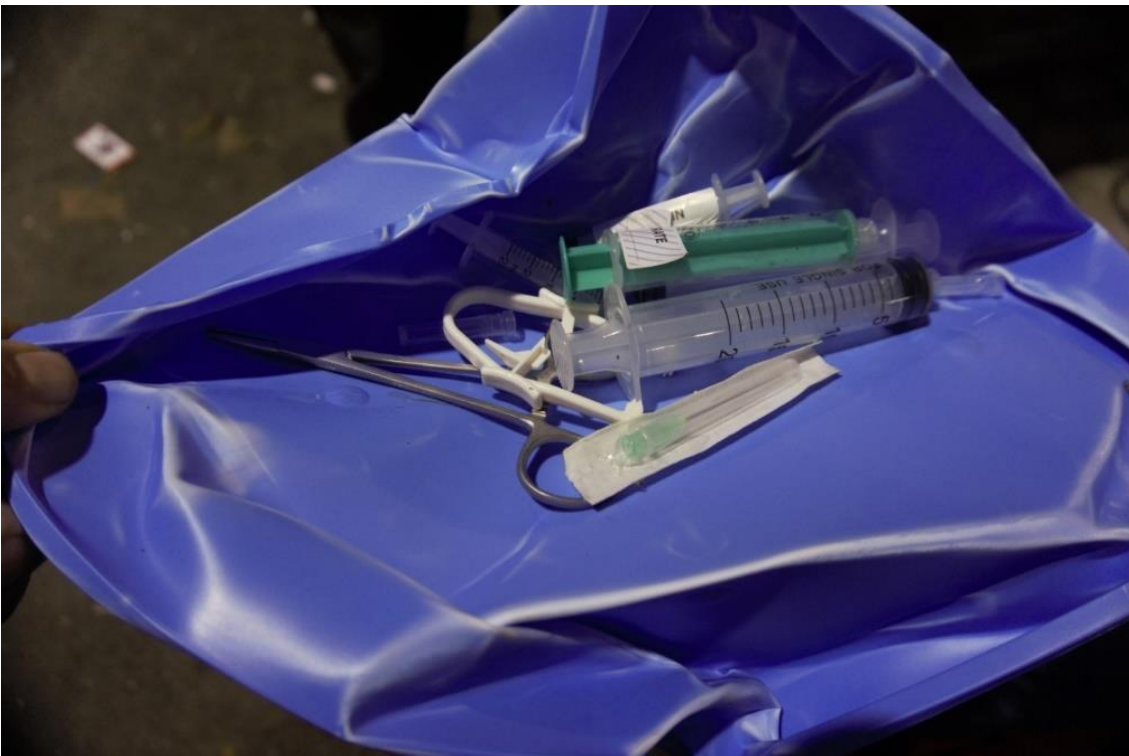
Mynd 26: Aðgerðabakki með áhöldum (RSI, nóv. 2018)

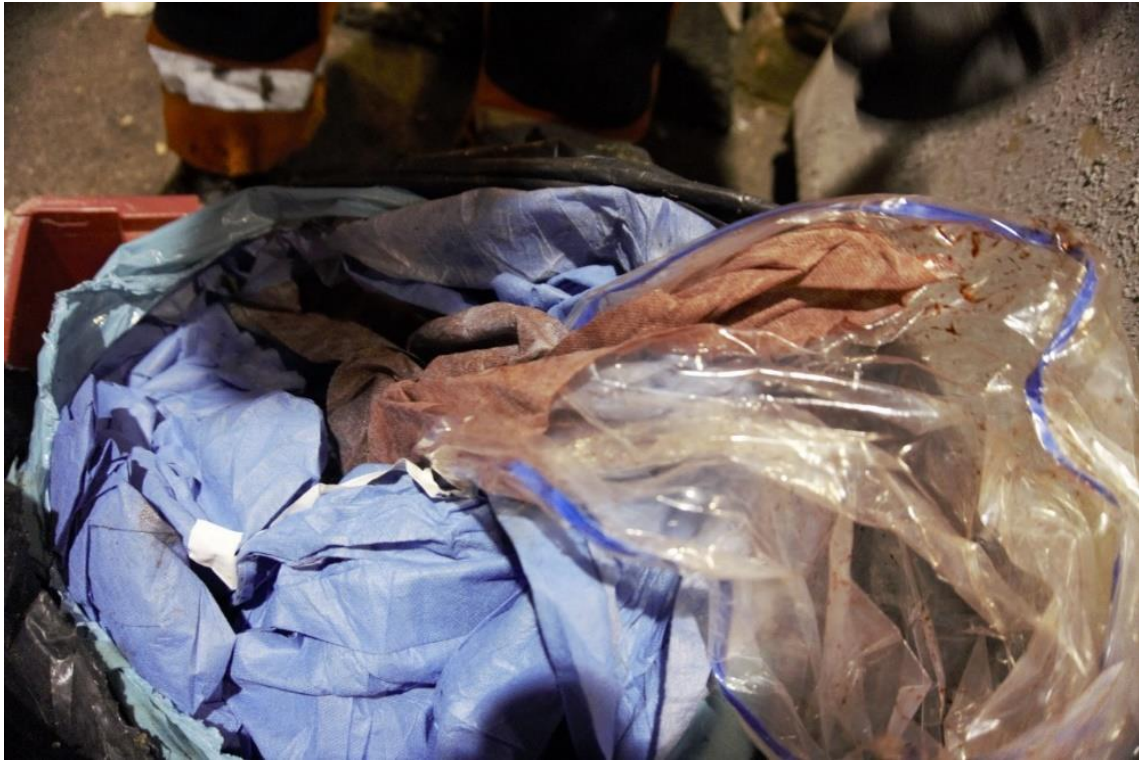
**Mynd 27: Blóðmengaður úrgangur (RSI, nóv. 2018)**

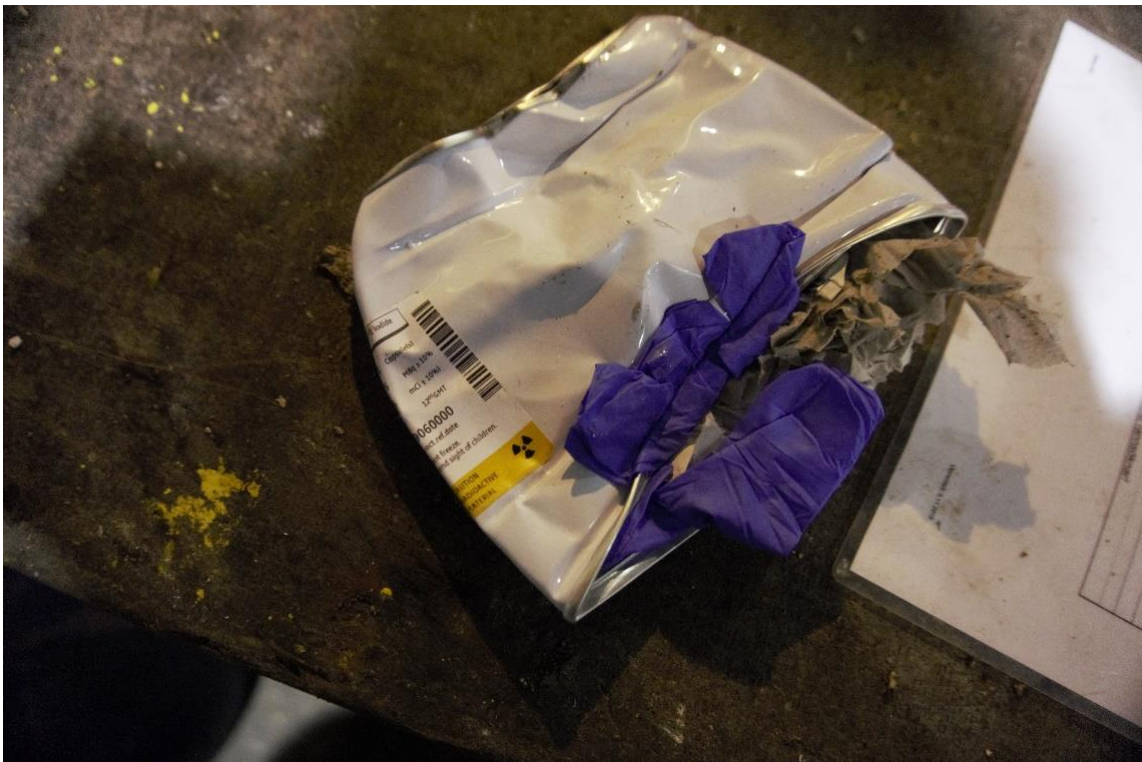
**Mynd 28: Fata merkt geislavirku efni/-um (RSI nóv 2018)**

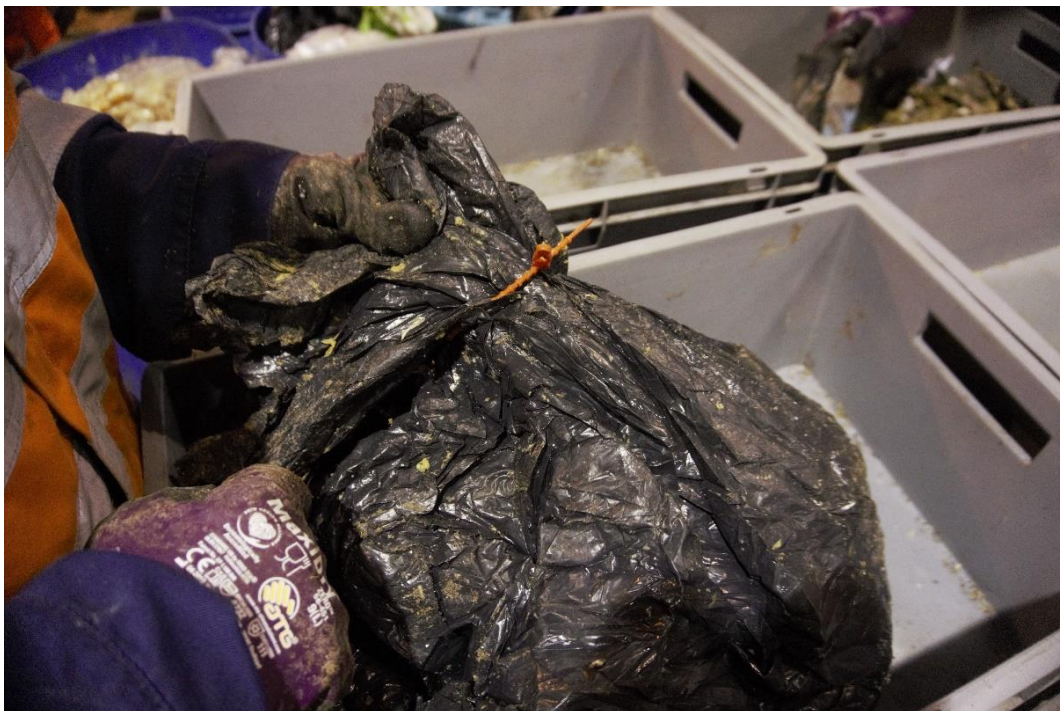
Mynd 30: Svartur ruslapoki úr bagga frá fyrirtæki 2 (RSI nóv 2018)

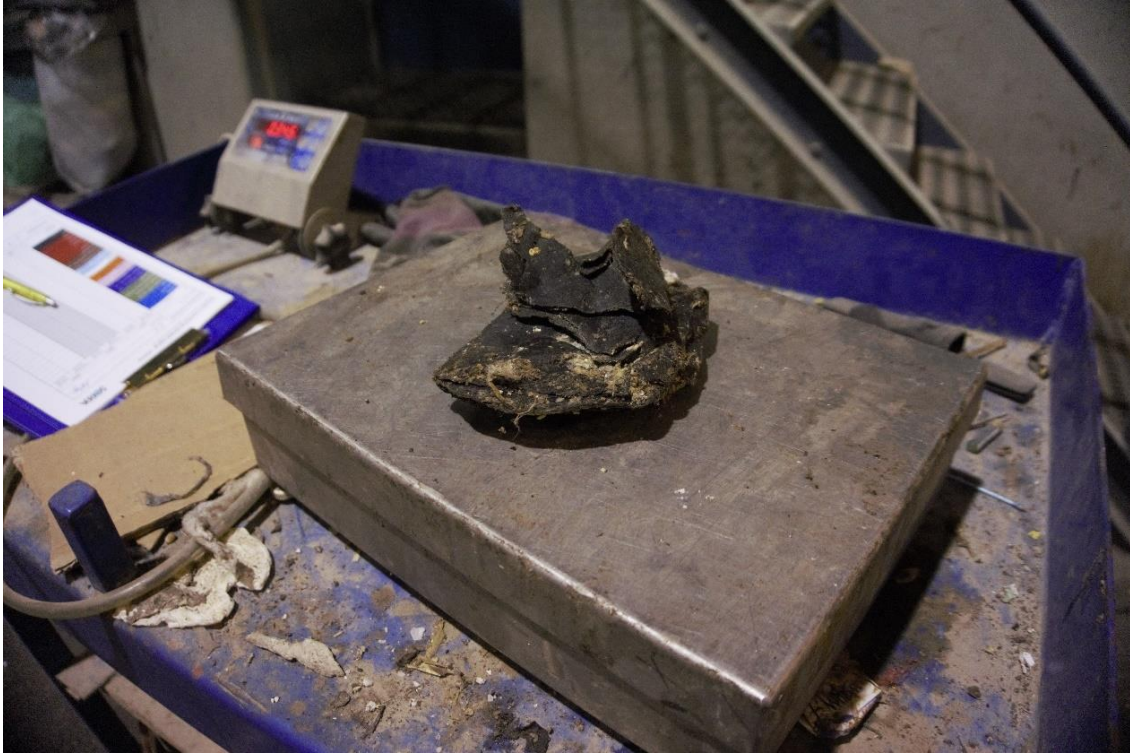
**Mynd 33: Tjörupappi úr bagga frá fyrirtæki 3 (RSI, nóv 2018)**
