Svar við fyrirspurn áheyrnarfulltrúa Flokks fólksins í borgarráði um viðbrögð við stöðu mála í Laugarnesskóla

Framkvæmdir í Laugarnesskóla
varðandi
innivistar- og mótvægisaðgerðir,
árin 2023 – 2024

Dags 13.09.2024

Reykjavíkurborg: USK, deild viðhalds fasteigna

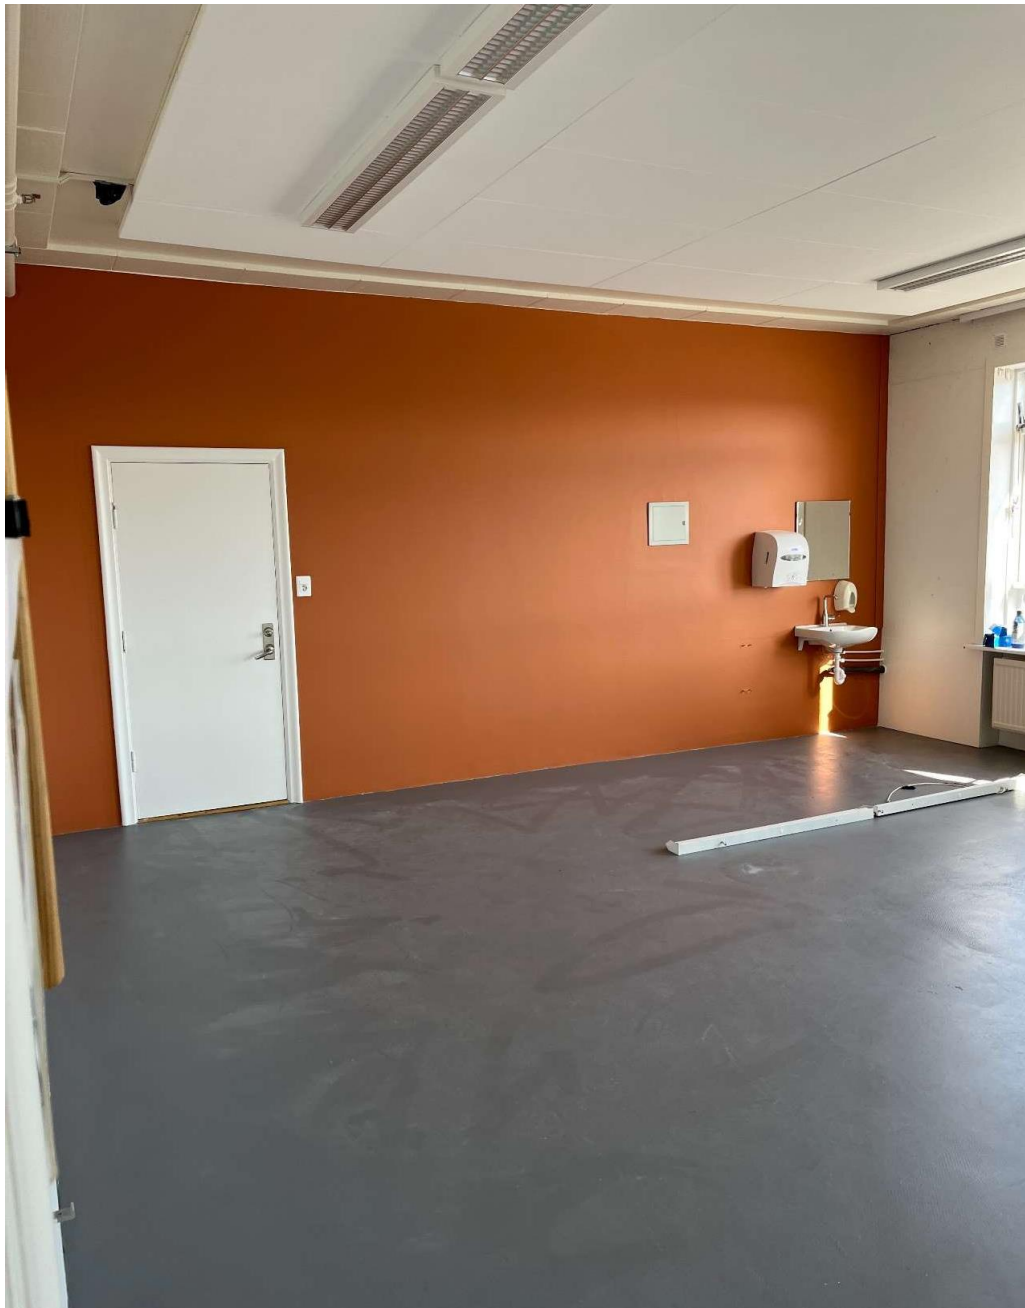
Mynd 34. Stofa17, fyrir þrif. Laugarnesskóli 2024

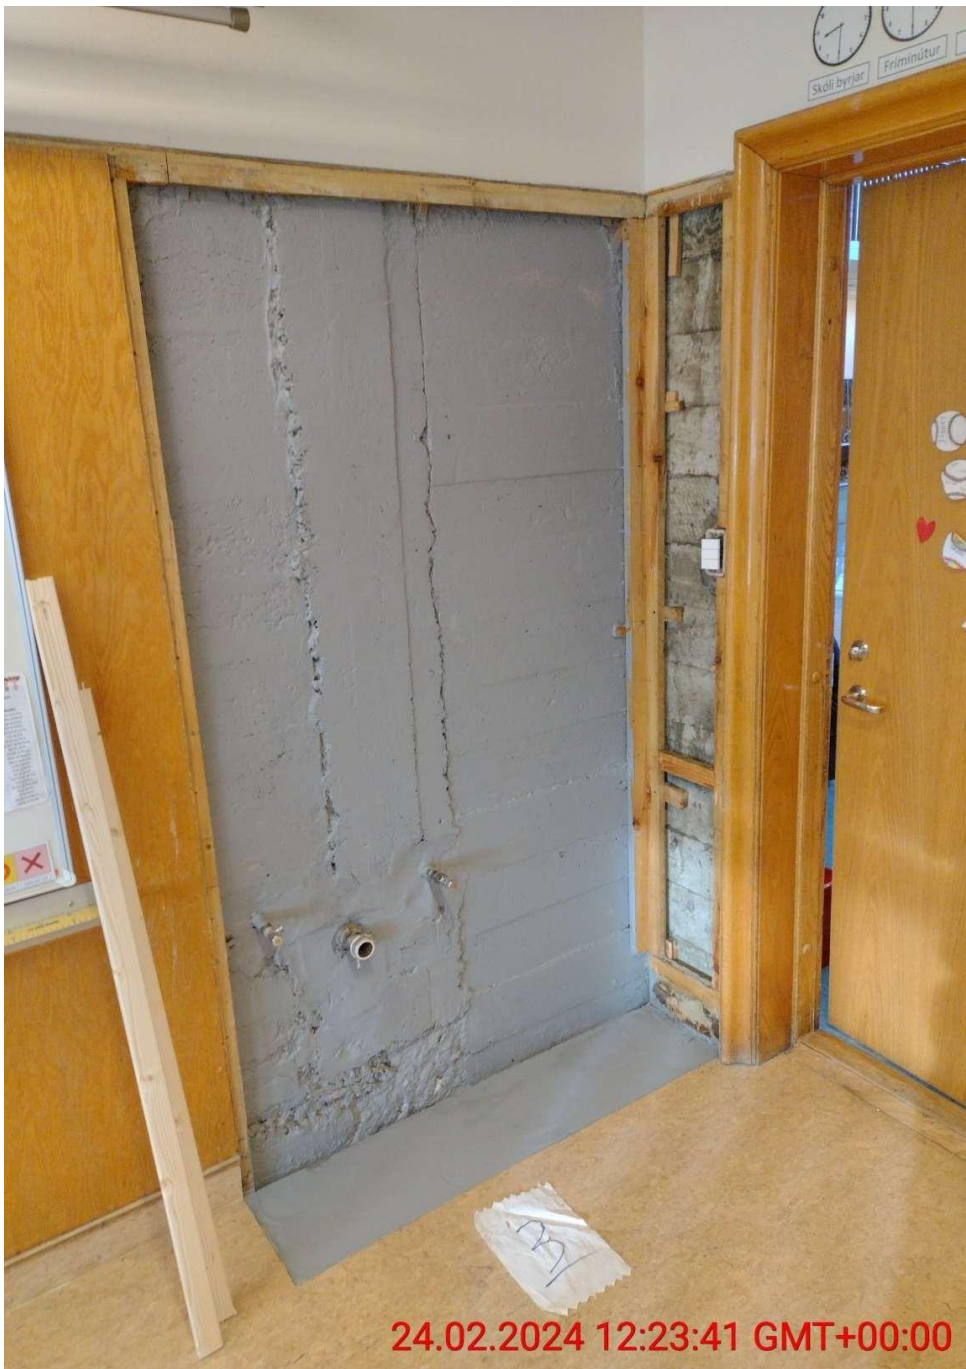
Mynd 37. Vaskavæði í vinnslu. Laugarnesskóli 2024

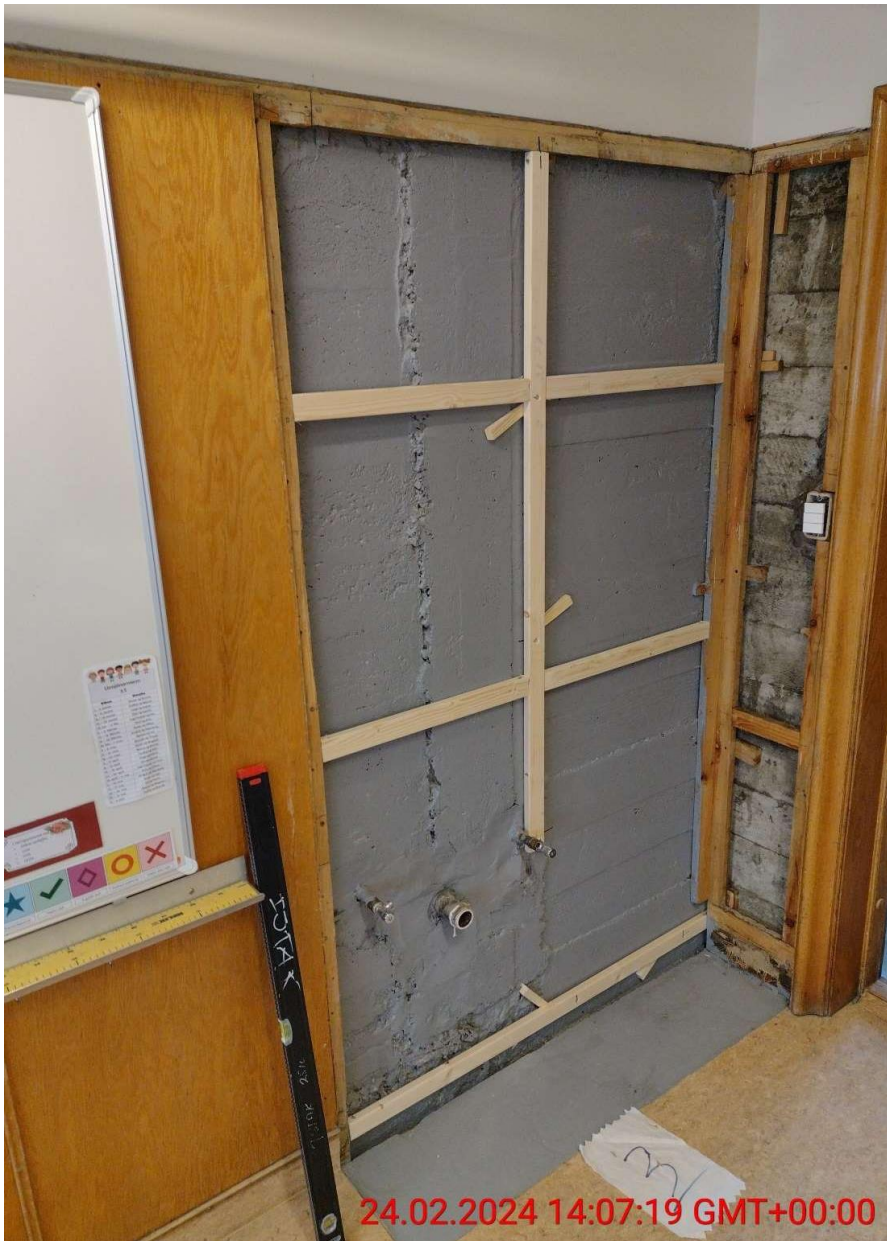
Mynd 38. Vaskasvæði í vinnslu. Laugarnesskóli 2024

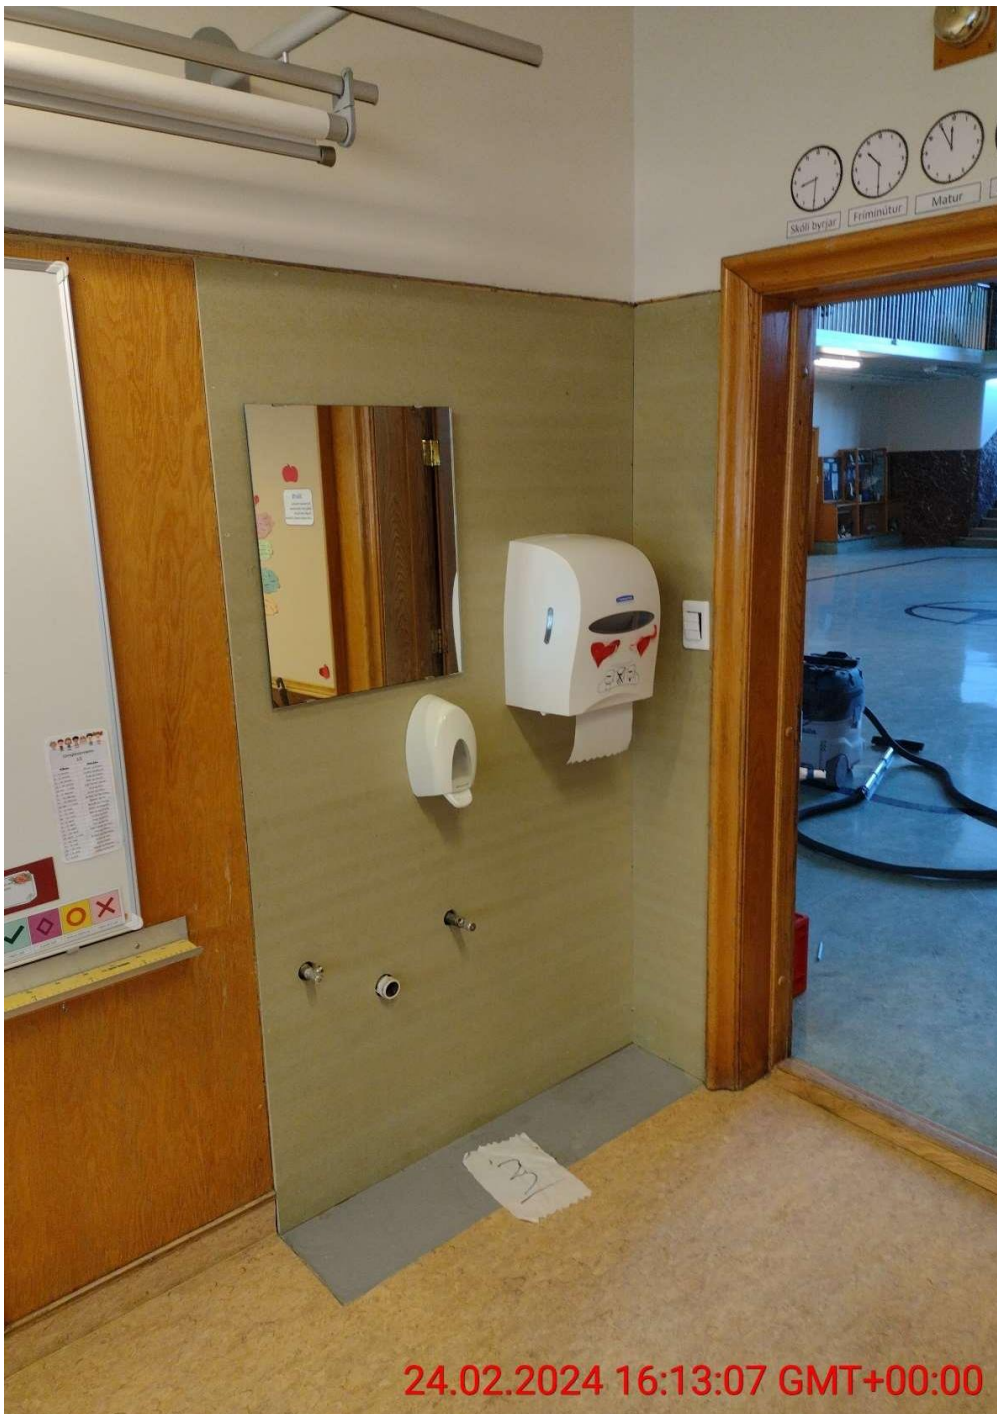
Mynd 39. Vaskasvæði í vinnslu. Laugarnesskóli 2024
